## Nissan Micra Visia First

EZ 10/2011 | Kleinwagen | Benzin | Schaltgetriebe | 156.678km

Fahrzeug aufgenommen am: 30.07.2026

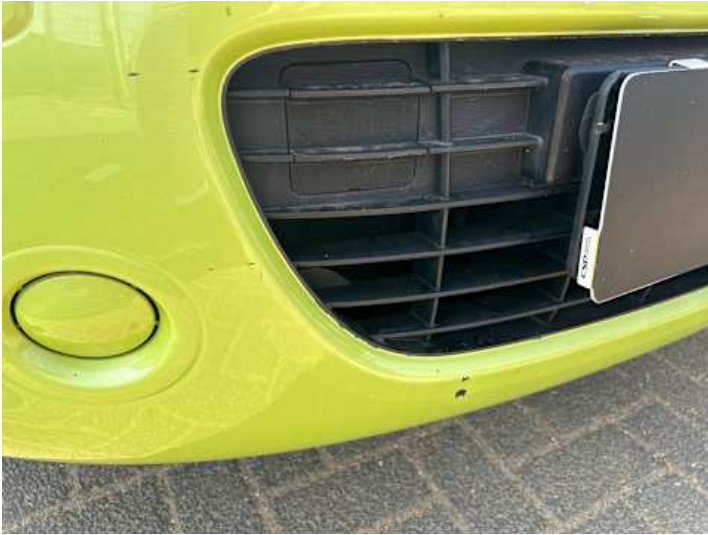
Stoßstange vorne (Kratzer)

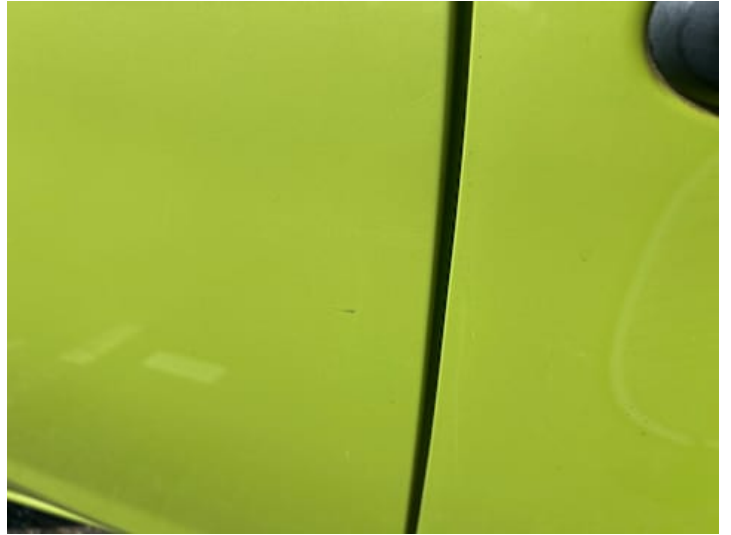
Türe hinten rechts (Kratzer)

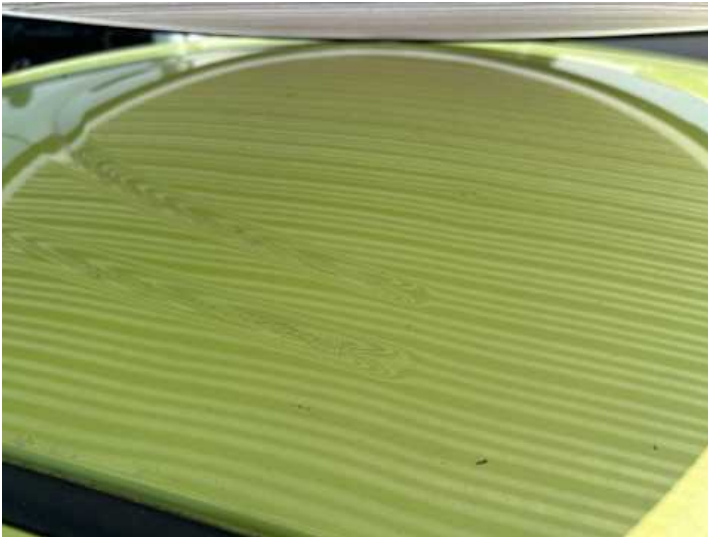
Dach (Delle)

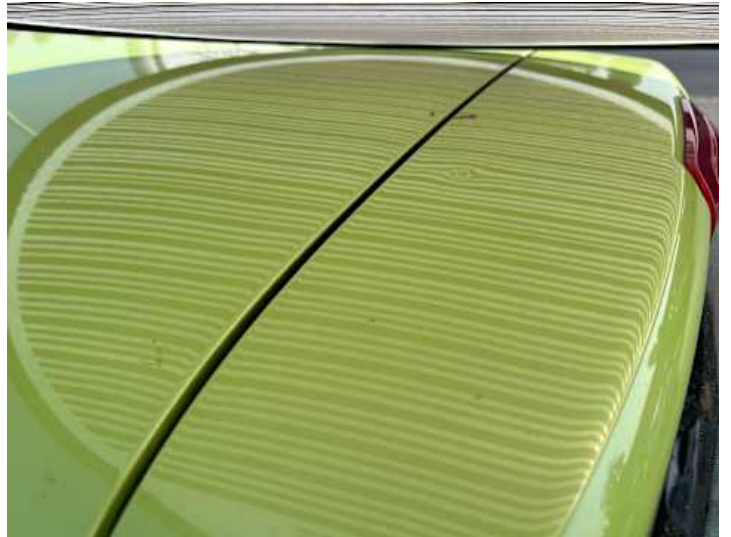
Dach (Delle)

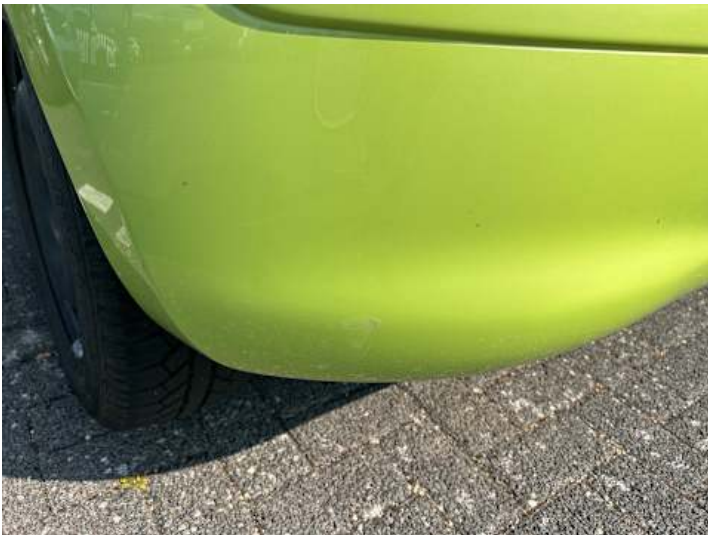
Stoßstange hinten (Kratzer)

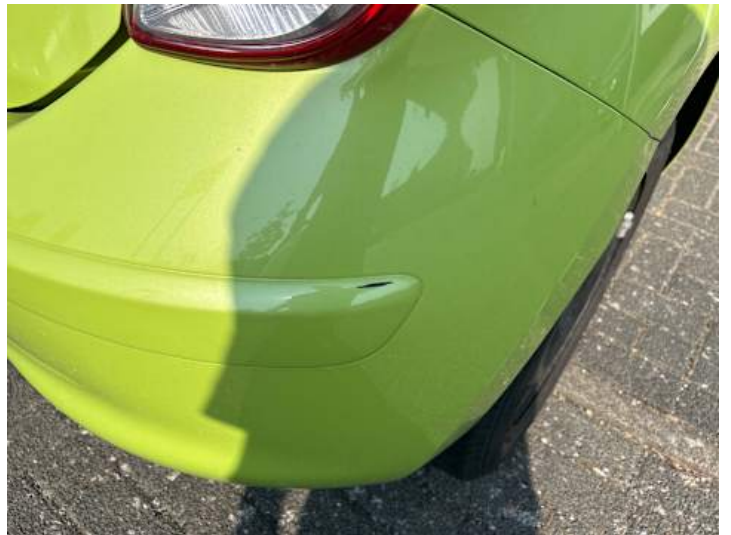
Stoßstange hinten (Kratzer)

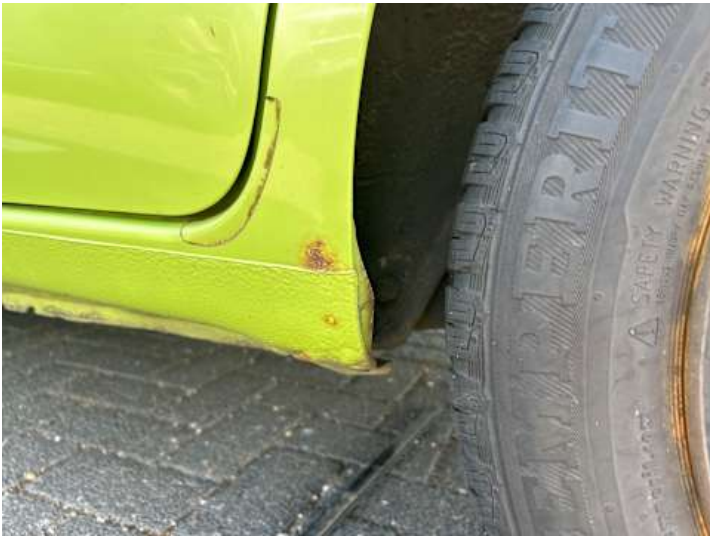
Schweller links (Rost)

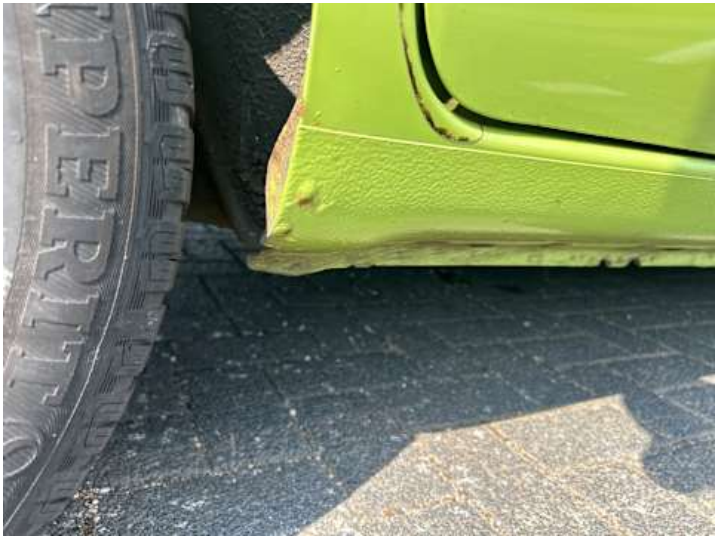
Schweller rechts (Rost)

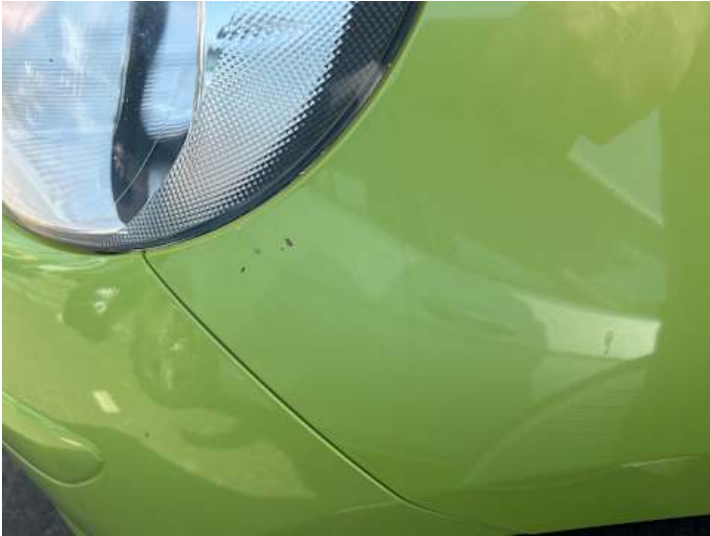
Kotflügel vorne links (Kratzer)

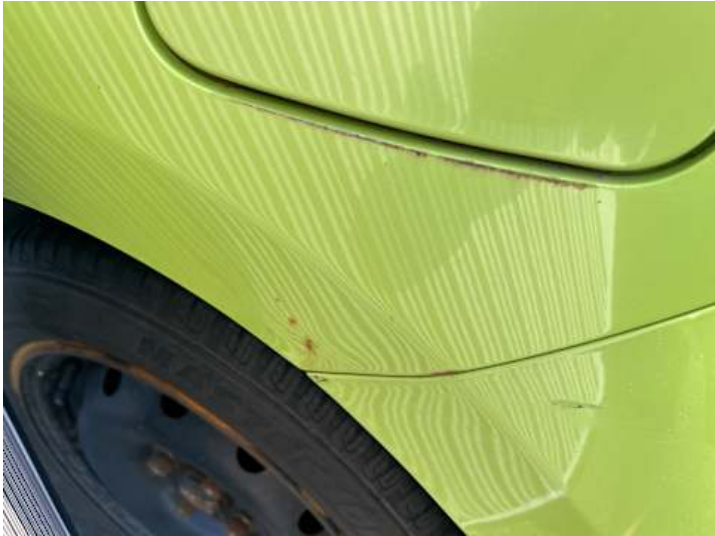
Seitenteil hinten links (Rost, Delle)

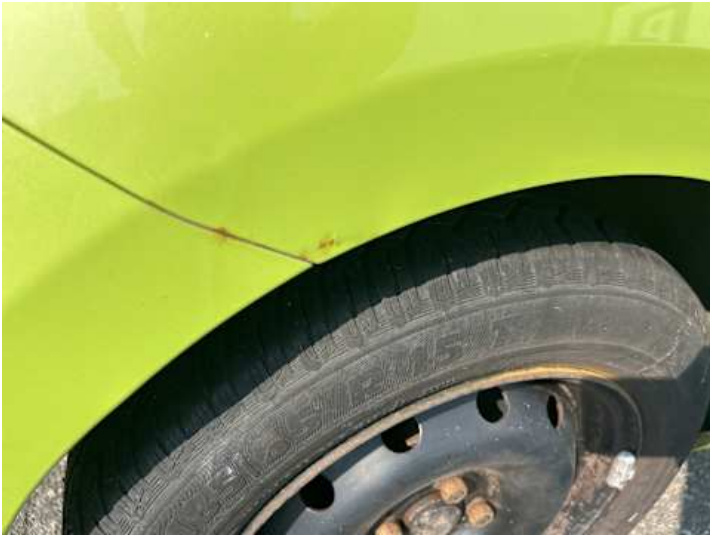
Seitenteil hinten rechts (Rost)

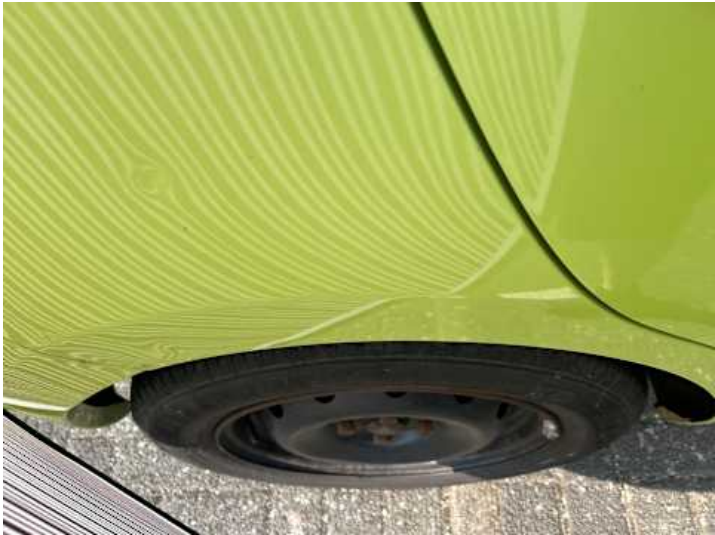
Seitenteil hinten rechts (Delle)

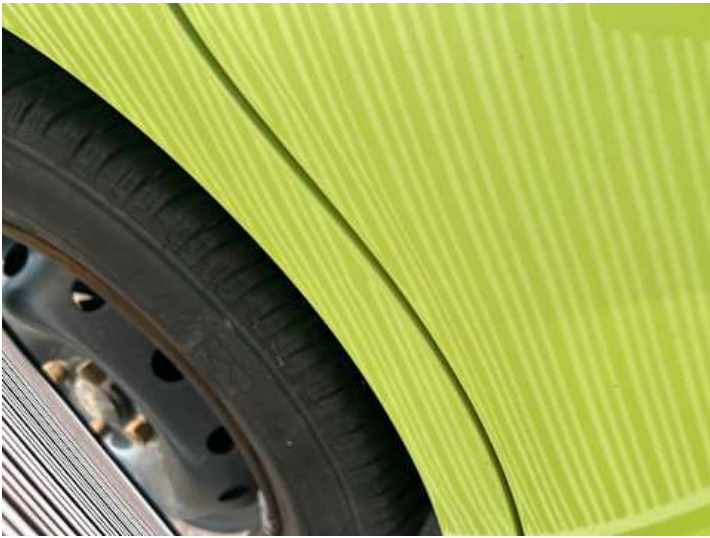
Seitenteil hinten rechts (Delle)

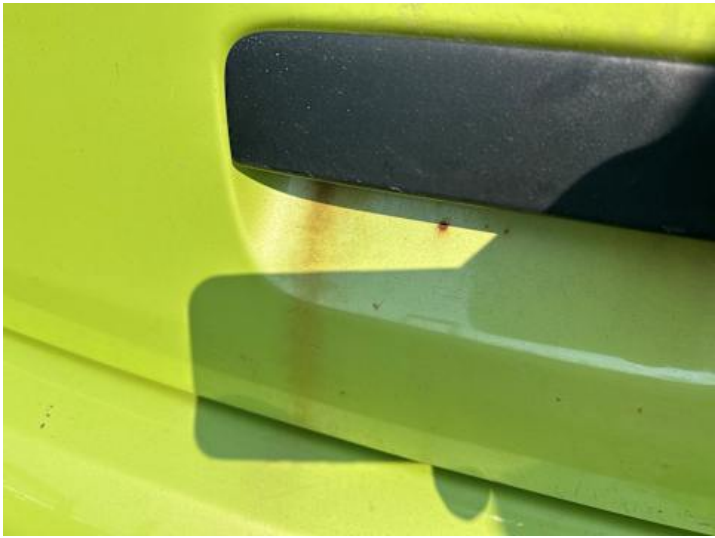
Heckklappe (Rost)

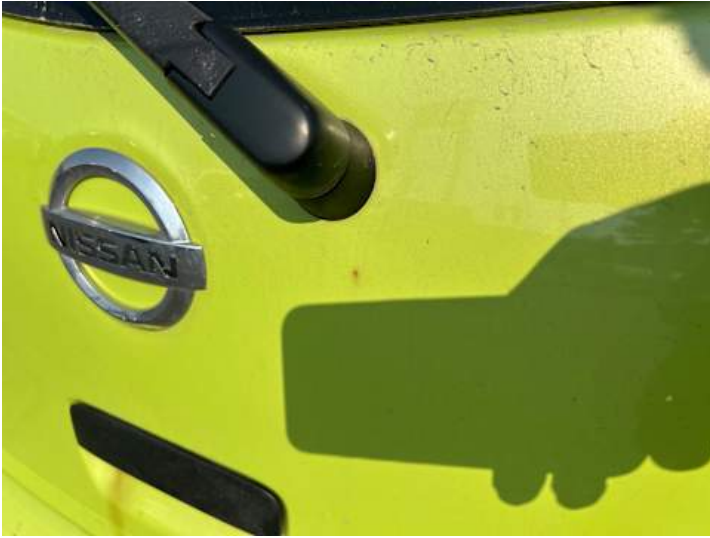
Heckklappe (Rost)

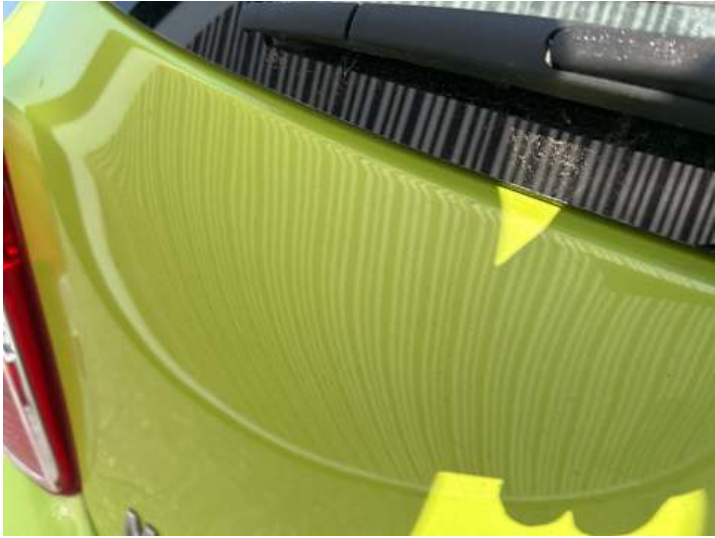
Heckklappe (Delle)

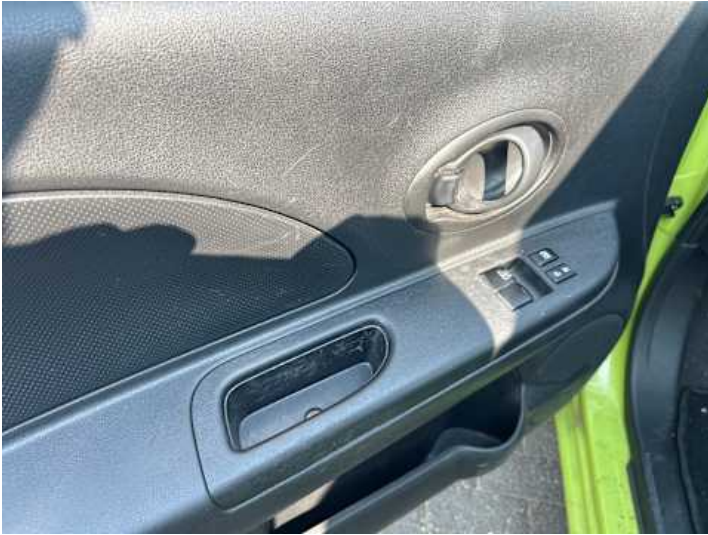
Innenraum (Kratzer)

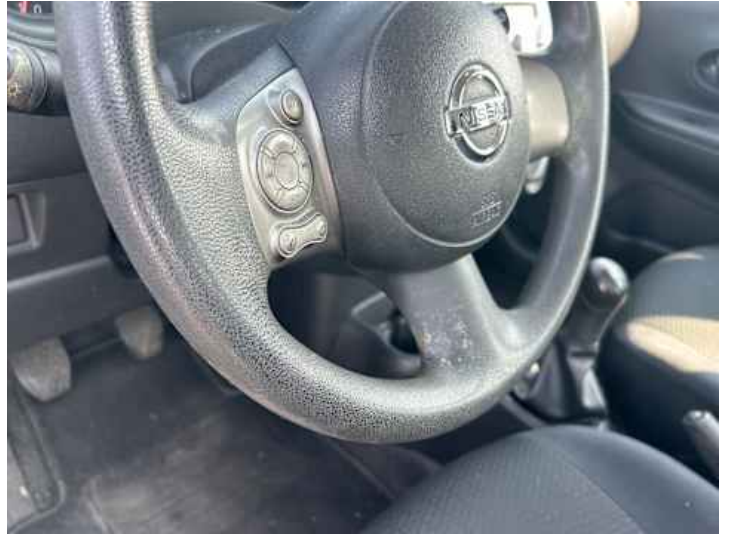
Innenraum (Verschleiß)

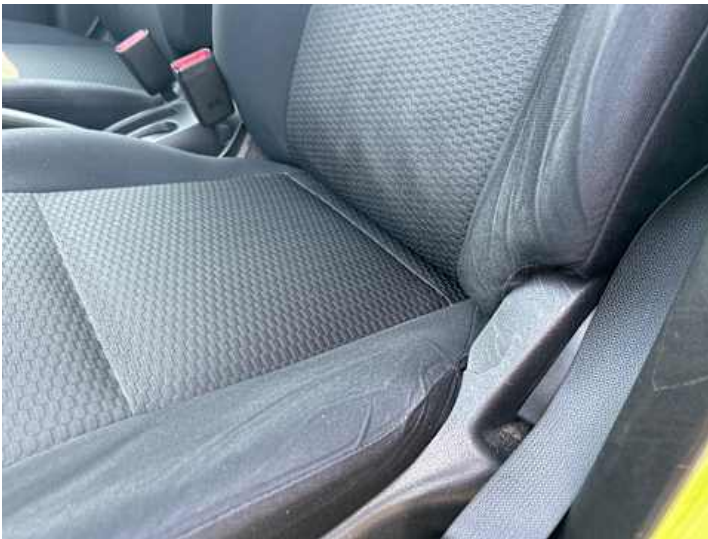
Innenraum (Verschleiß)
