## Seat Leon Stella

EZ 03/2003 | Kleinwagen | Benzin | Schaltgetriebe | 397.485km  
Besteuerung: Differenzbesteuert (§25a UStG)  
Fahrzeugstandort: 39\*\*\*  
Fahrzeug aufgenommen am: 28.07.2026

# Hinweise zum Zustandsbericht

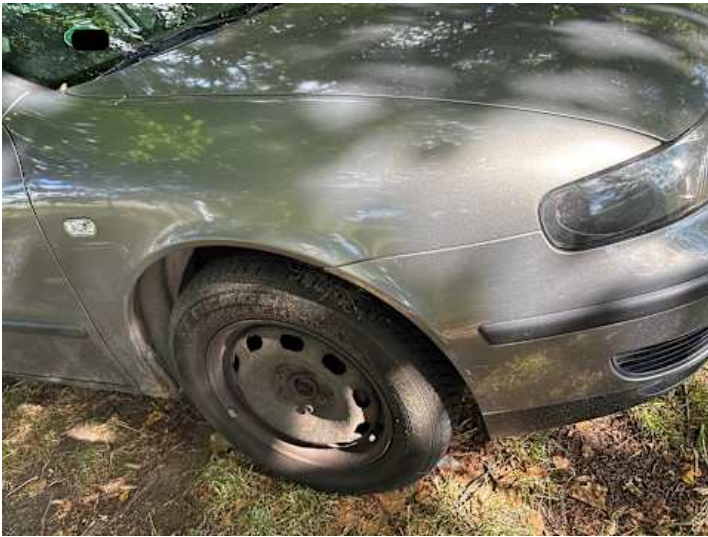
Stoßstange vorne (Kratzer)

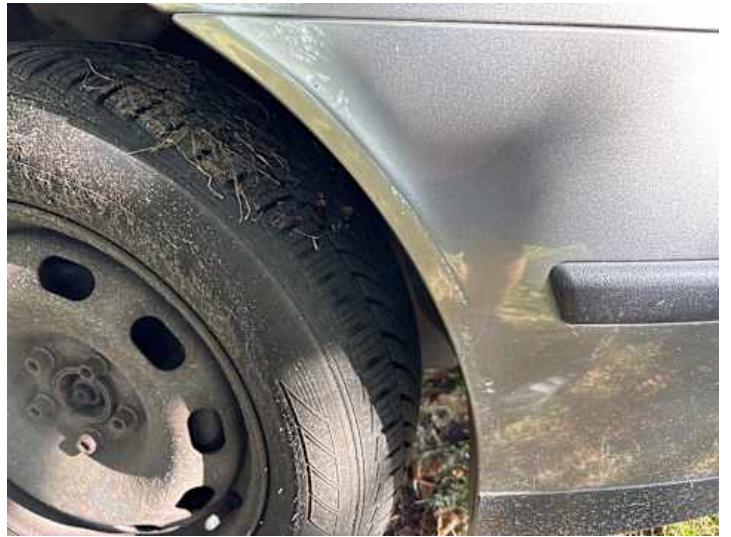
Stoßstange vorne (Kratzer)

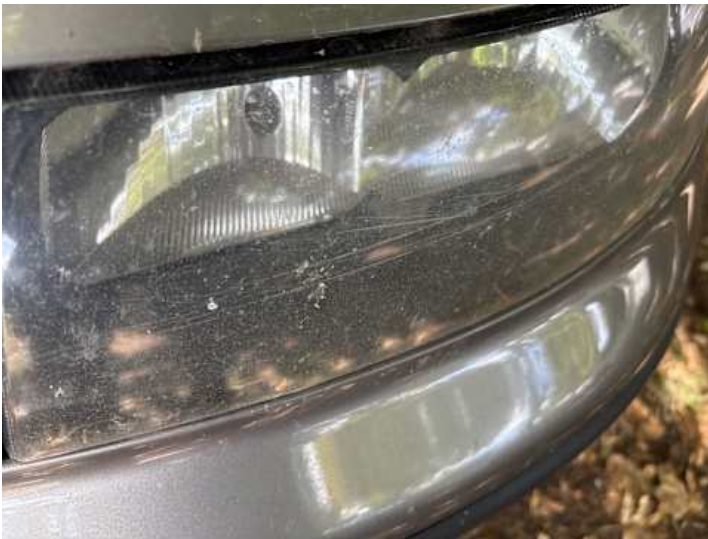
Scheinwerfer (links) (Kratzer)

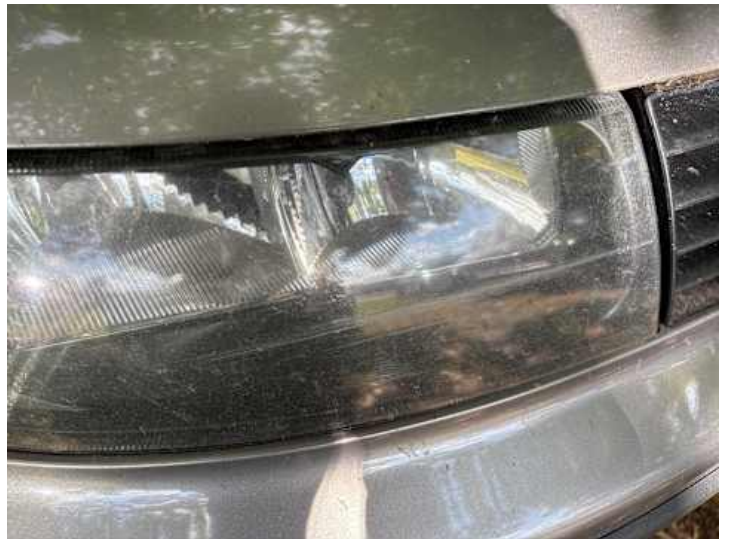
Scheinwerfer (rechts) (Kratzer)

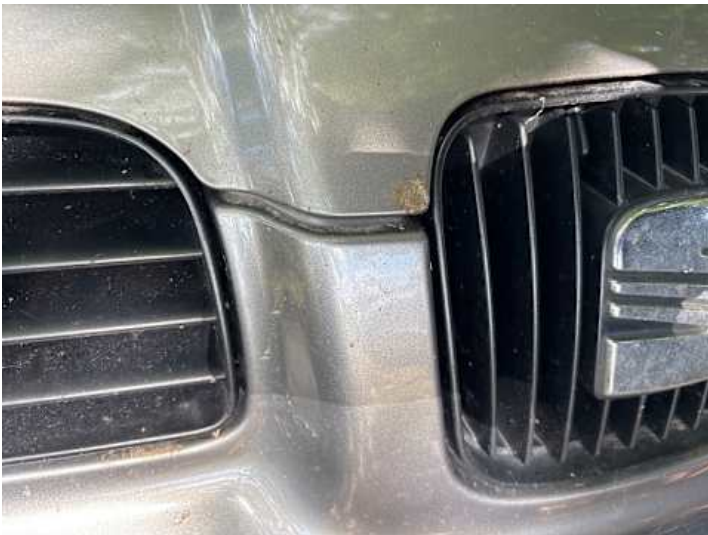
Motorhaube (Rost)

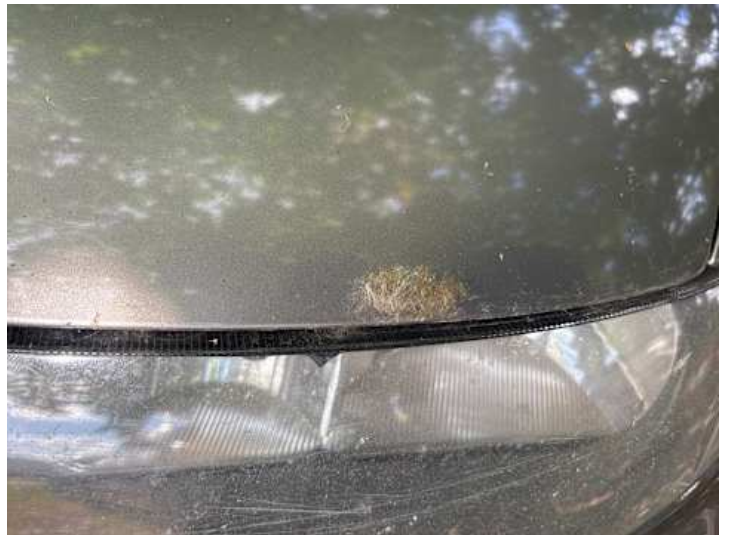
Motorhaube (Rost)

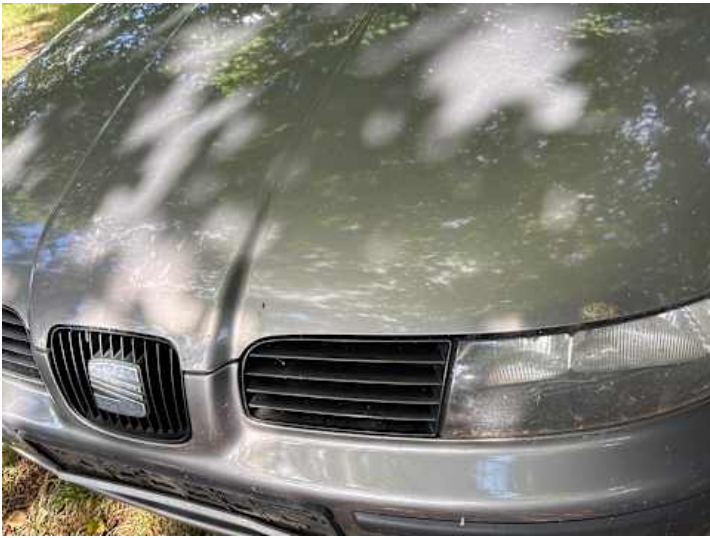
Motorhaube (Rost)

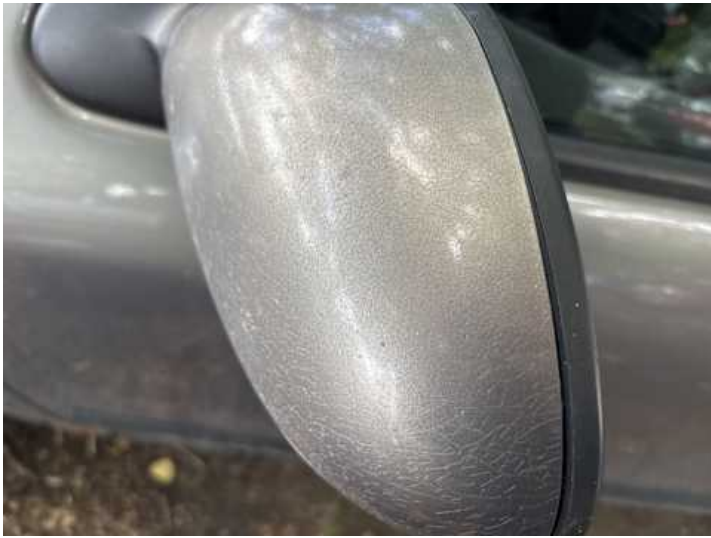
Fahrtür (Kratzer)

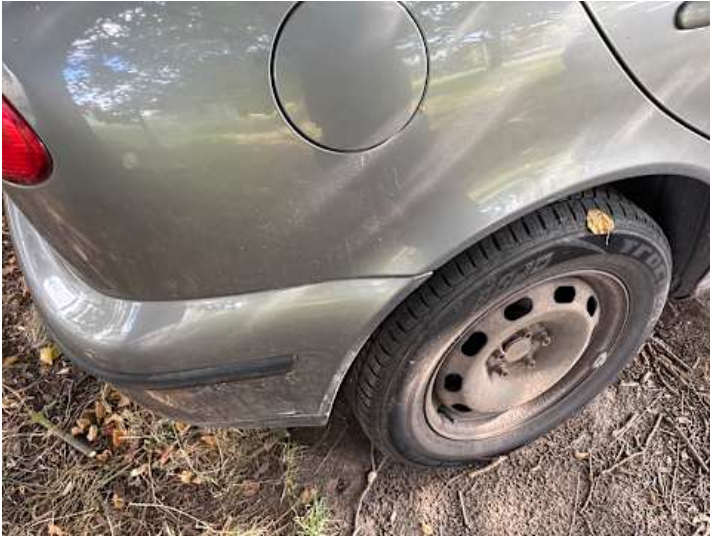
Stoßstange hinten (Spaltmaße ungenau)

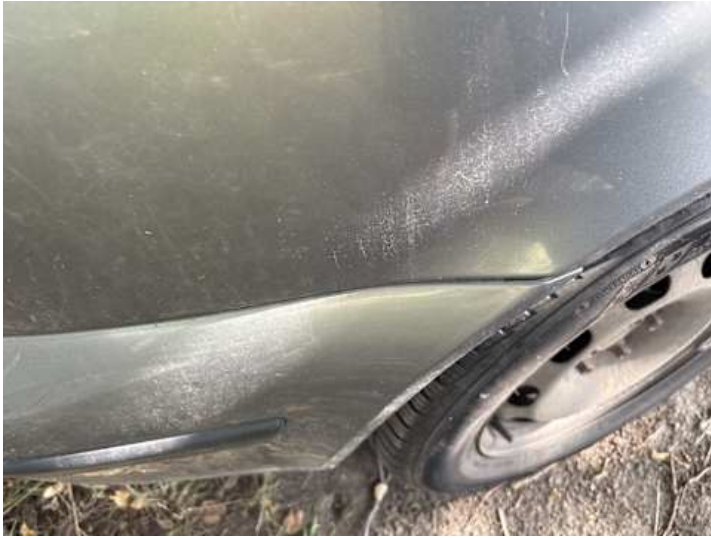
Stoßstange hinten (Spaltmaße ungenau)

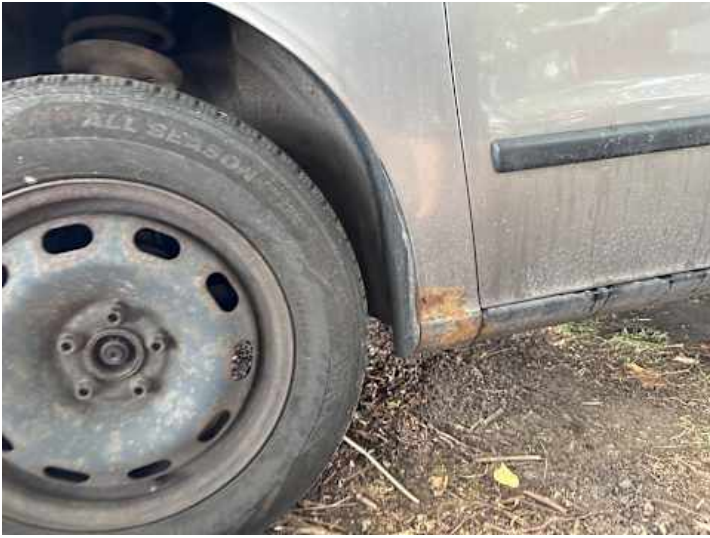
Schweller links (Rost)

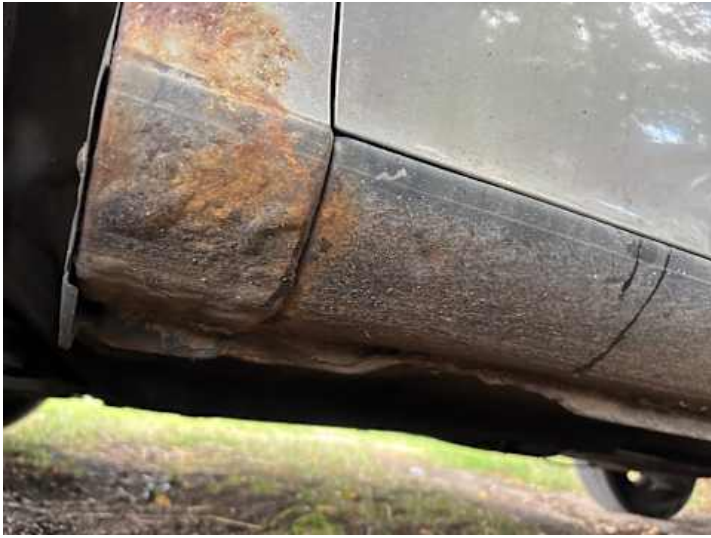
Schweller links (Rost)

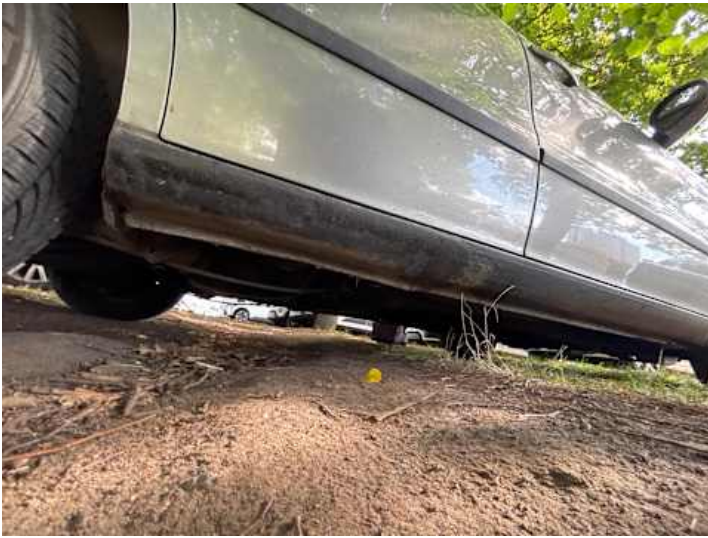
Schweller rechts (Rost, Unsachgemäß instand gesetzt)

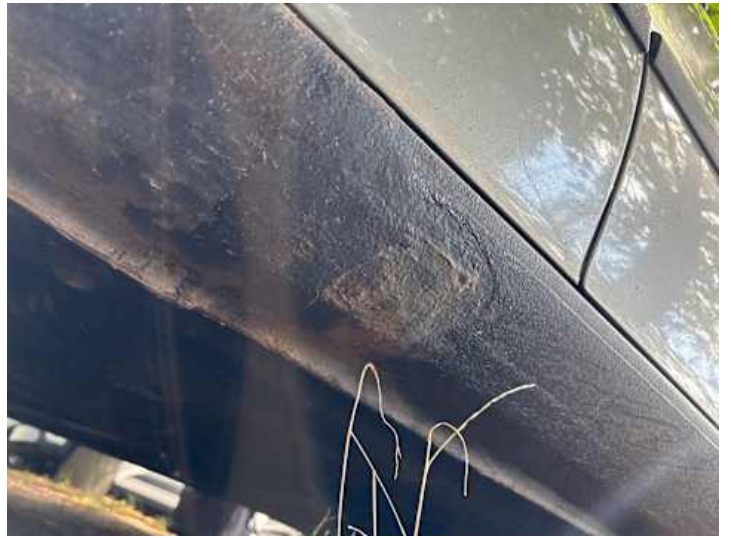
Schweller rechts (Rost, Unsachgemäß instand gesetzt)

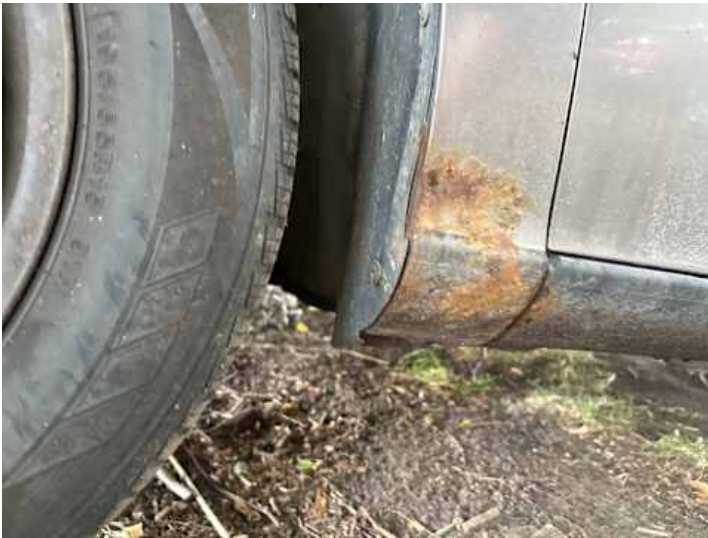
Kotflügel vorne links (Rost)

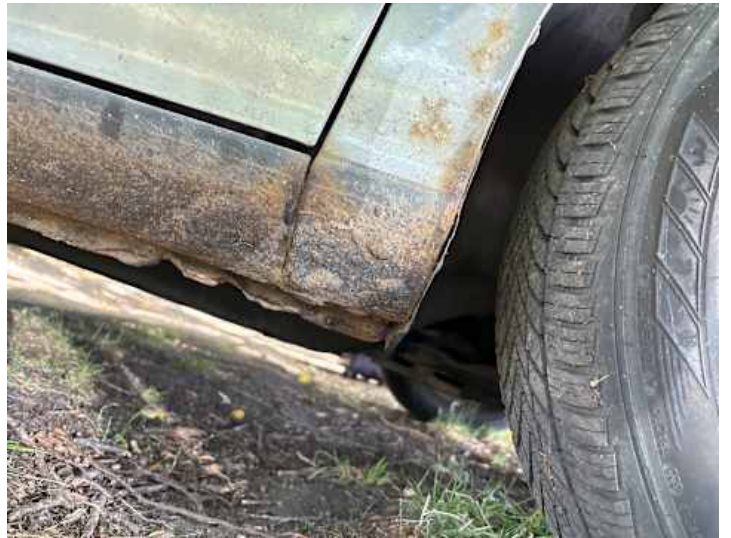
Kotflügel vorne rechts (Rost)

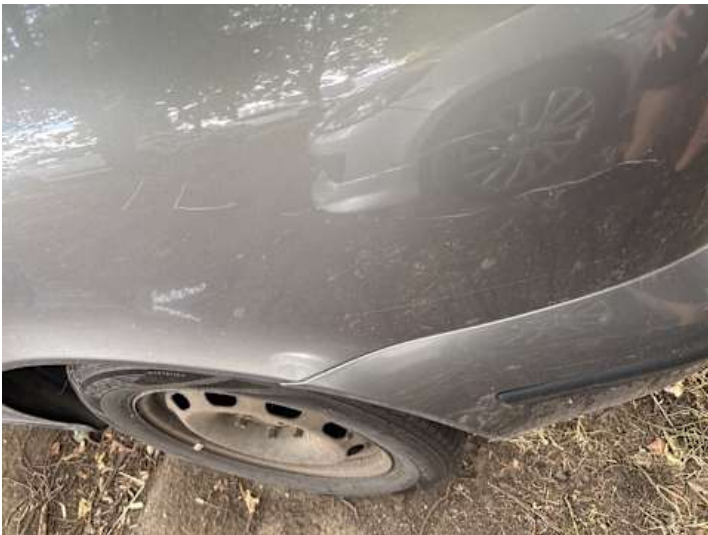
Seitenteil hinten links (Kratzer)

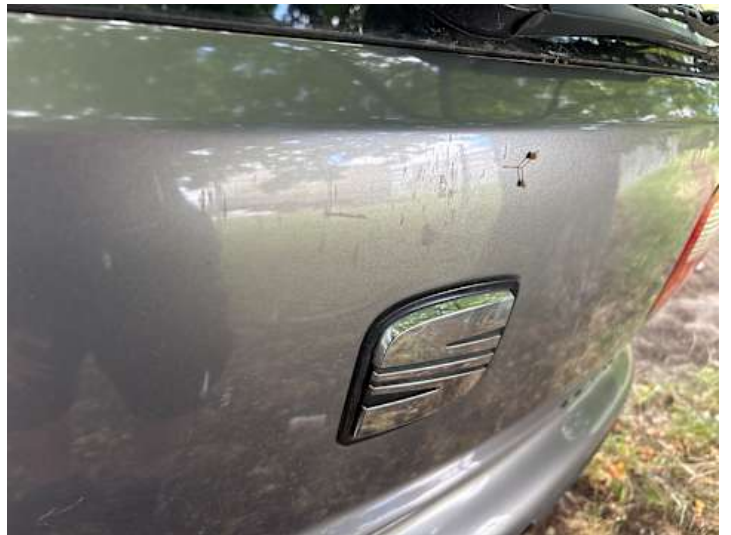
Heckklappe (Kratzer)

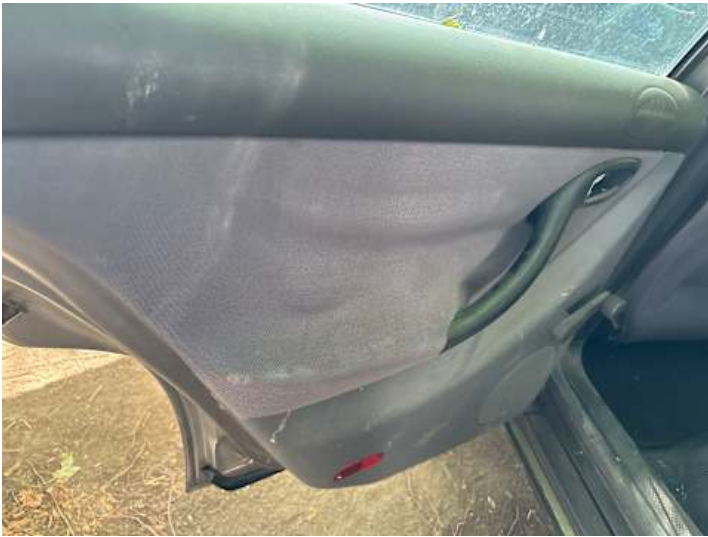
Innenraum (Verschleiß)

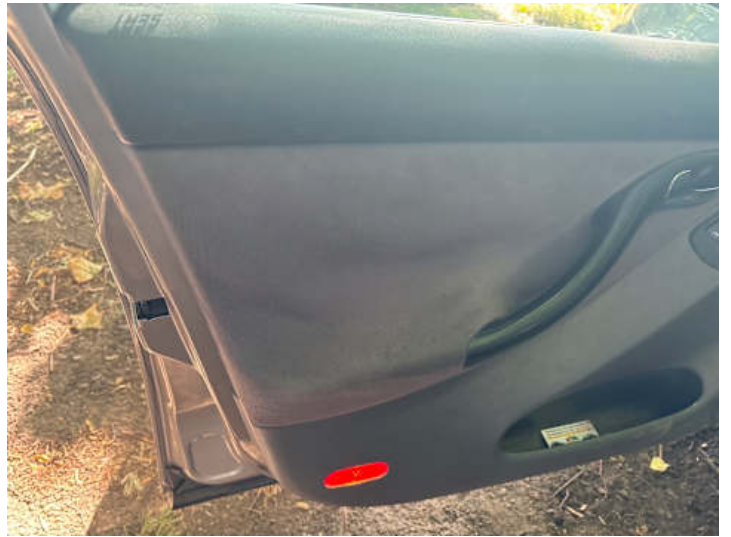
Innenraum (Verschleiß)

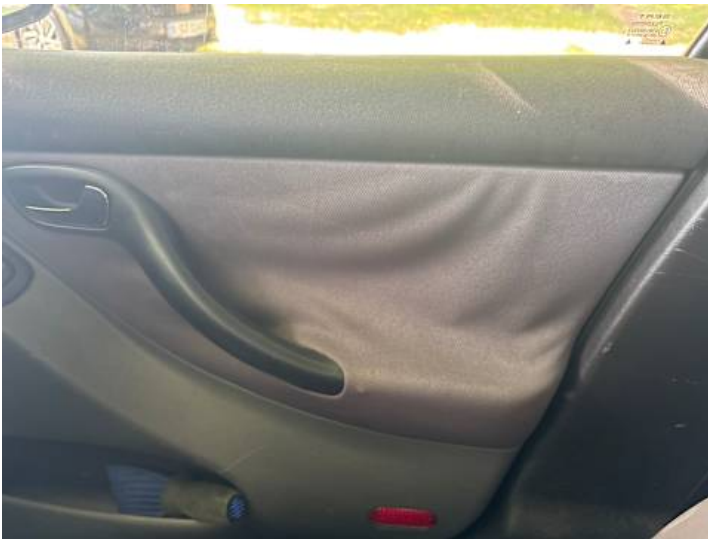
Innenraum (Verschleiß)

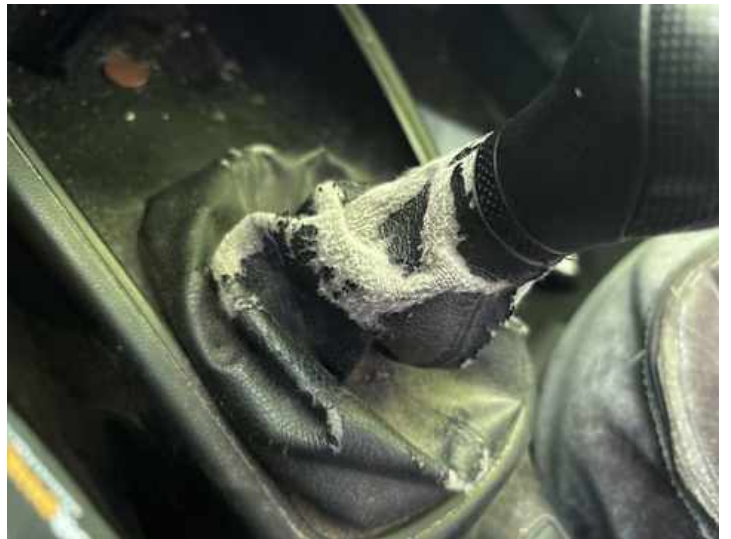
Innenraum (Verschleiß)

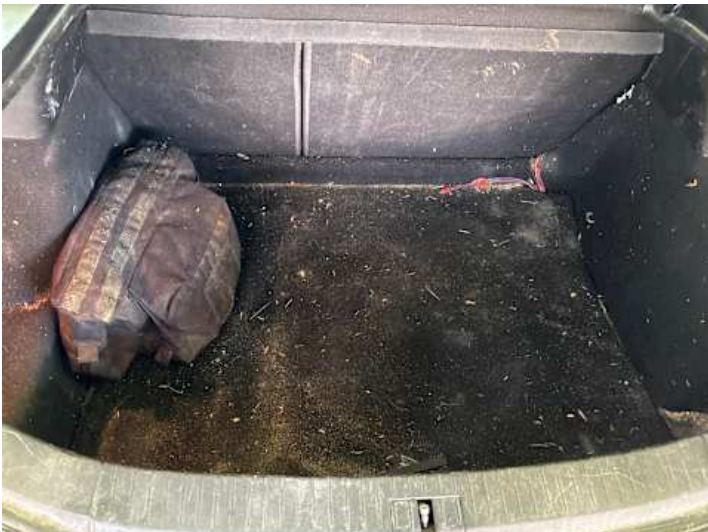
Innenraum (Verschmutzung)

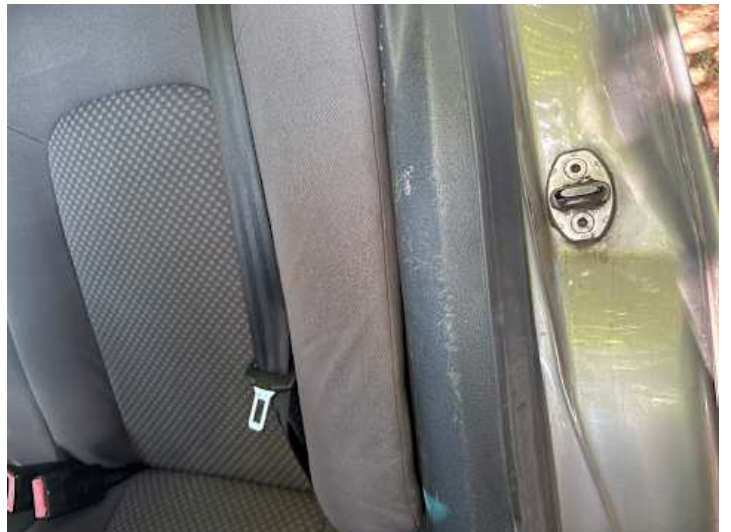
Innenraum (Kratzer)
