## » Übersicht

| <b>Auftrags-Nr:</b> | 1002577632 |
| <b>Berichts-Nr:</b> | 11105052 |

| <b>Modell:</b> | Karoq |

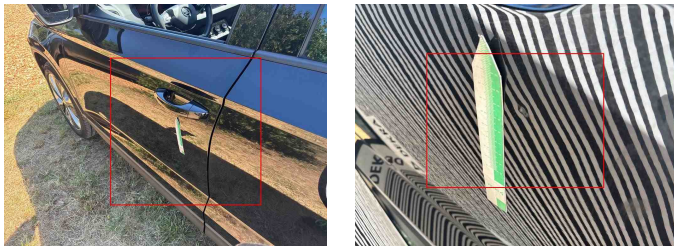
| Nr | Bauteil | Schadensbeschreibung | Reparaturempfehlung |
|---|---|---|---|
| 16 | Tür vorne links | Delle(n) | Kaltdrücken |

16 - Tür vorne links - Delle(n) - Kaltdrücken

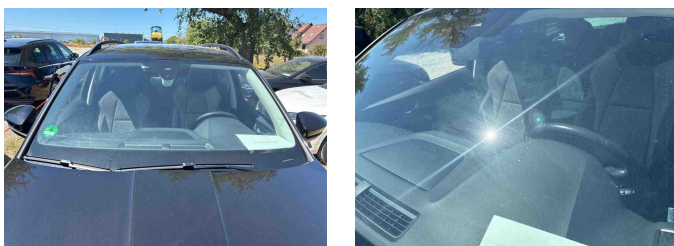
| Nr | Bauteil | Schadensbeschreibung | Reparaturempfehlung |
|---|---|---|---|
| 1 | Windschutzscheibe | Steinschlag | Akzeptabel (Gebrauchsspur) |

1 - Windschutzscheibe - Steinschlag - Akzeptabel (Gebrauchsspur)

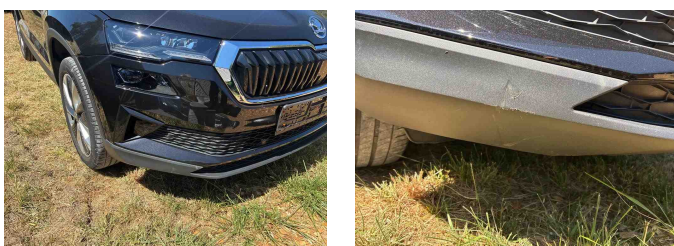
| Nr | Bauteil | Schadensbeschreibung | Reparaturempfehlung |
|---|---|---|---|
| 2 | Stoßfängerspoiler vorne | Kratzer | Akzeptabel (Gebrauchsspur) |

2 - Stoßfängerspoiler vorne - Kratzer - Akzeptabel (Gebrauchsspur)

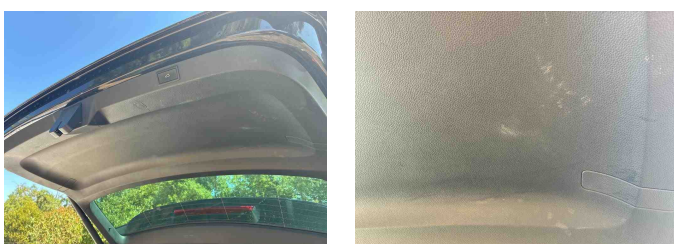
| Nr | Bauteil | Schadensbeschreibung | Reparaturempfehlung |
|---|---|---|---|
| 3 | Heckklappenverkleidung | Kratzer | Akzeptabel (Gebrauchsspur) |

3 - Heckklappenverkleidung - Kratzer - Akzeptabel (Gebrauchsspur)
