## Zustandsbericht / Minderwertgutachten

**Fahrgestellnummer** ZFANF2CA4NP984277

| Hersteller | Fiat | Typ / Handelsbez. bzw. Modell | 500X 1.5 GSE Mild-Hybrid (Euro 6d) Più DolceVita |

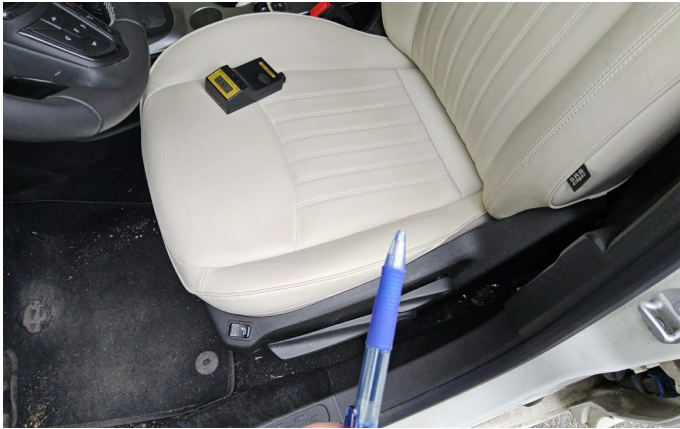
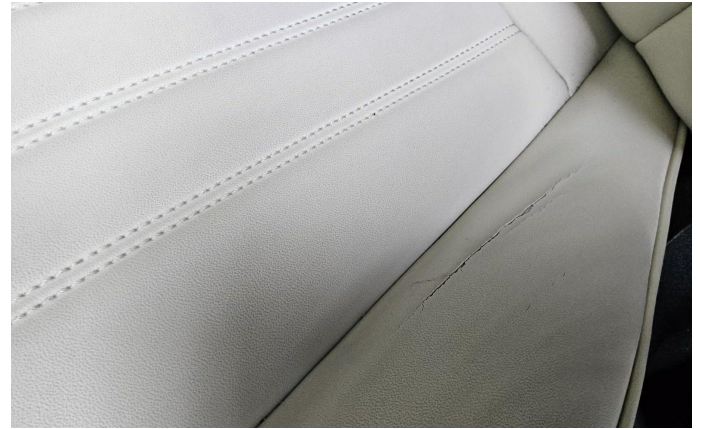
Bild 1:  
Innen, Sitz vorne links - Sitzbezug, gerissen, erneuern

Bild 2:  
Innen, Sitz vorne links - Sitzbezug, gerissen, erneuern

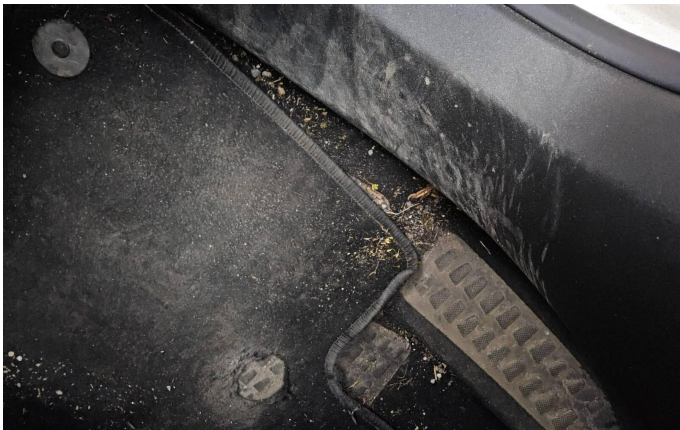
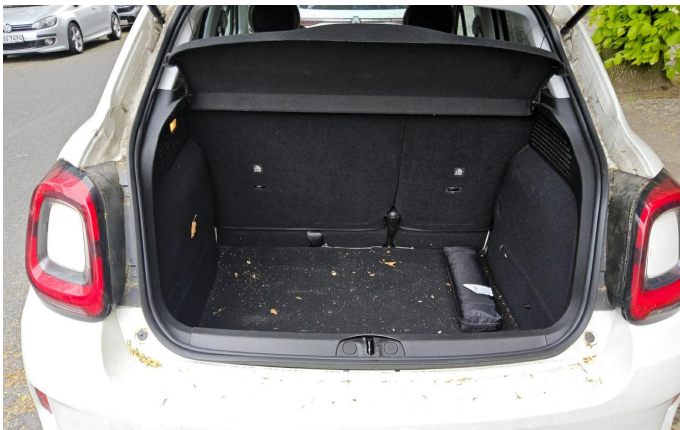
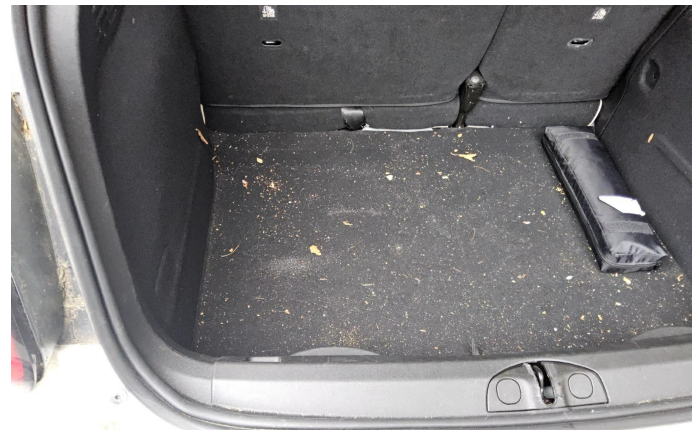
Bild 3:  
Innen, Innenraum, verschmutzt, reinigen

Bild 17:  
Innen, Innenraum, verschmutzt, reinigen

Bild 18:  
Innen, Innenraum, verschmutzt, reinigen

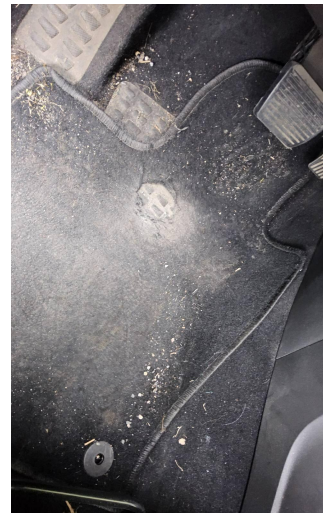
Bild 4:  
Innen, Bodenbelag vorne - Fußmatte links, verschlissen, erneuern

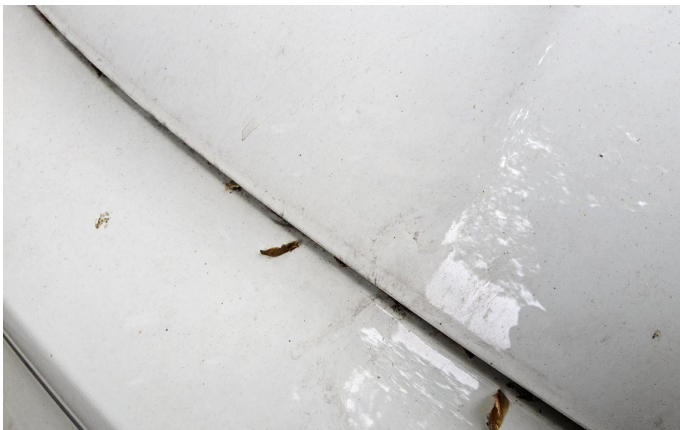
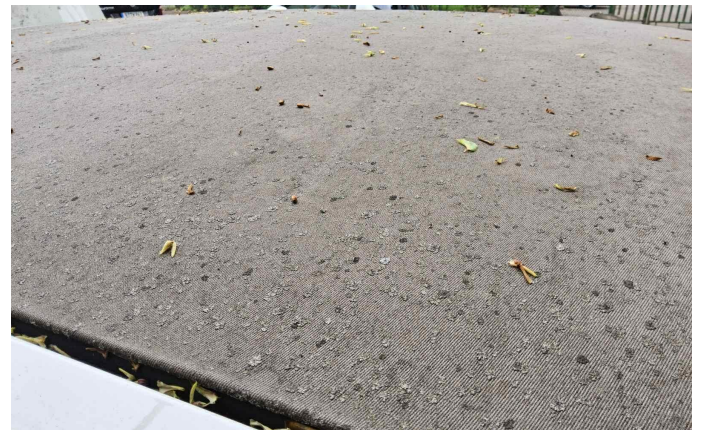
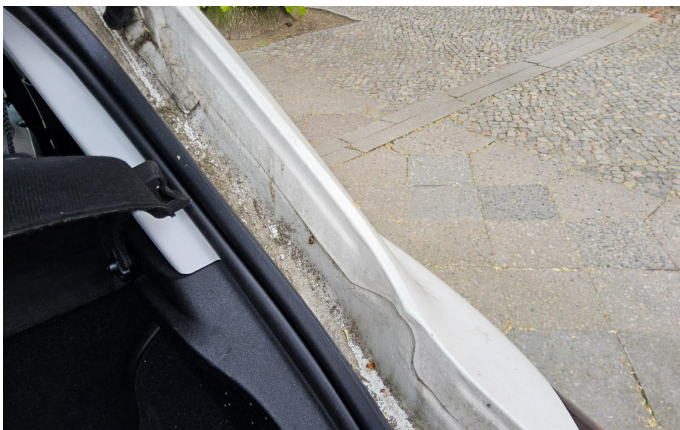
Bild 5:  
Außen, Fahrzeug - Lackierung, starke verschmutzt, reinigen und polieren

Bild 6:  
Außen, Fahrzeug - Lackierung, starke verschmutzt, reinigen und polieren

Bild 19:  
Außen, Fahrzeug - Lackierung, starke verschmutzt, reinigen und polieren

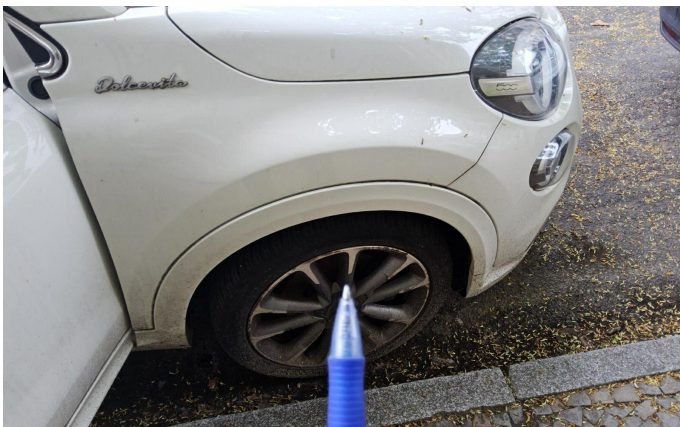
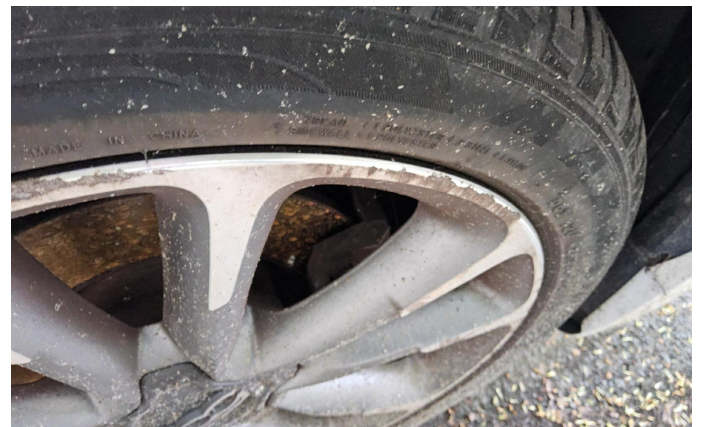
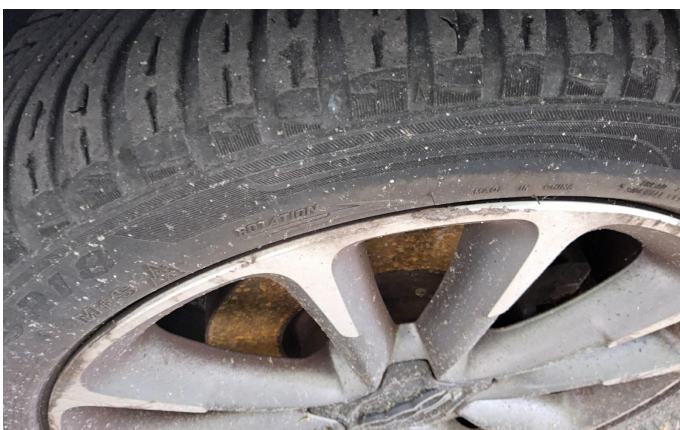
Bild 7:  
Außen, Felge vorne rechts, zerkratzt, erneuern

Bild 8:  
Außen, Felge vorne rechts, zerkratzt, erneuern

Bild 9:  
Außen, Felge vorne rechts, zerkratzt, erneuern

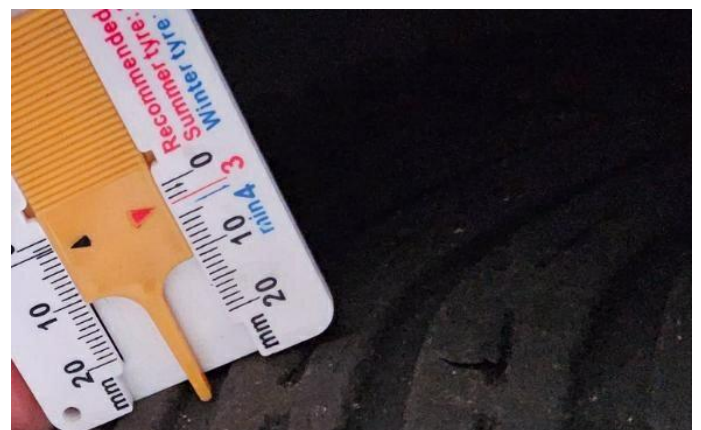
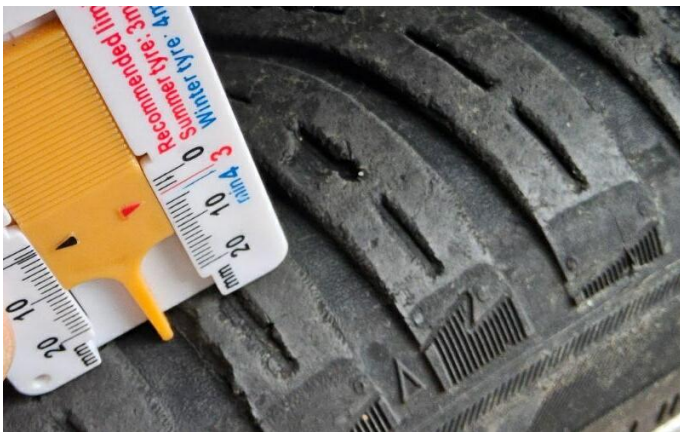
Bild 10:  
Profil Vorderachse

| | Reifenart | Profiltiefe |
|---|---|---|
| Vorne links | A / S | 1.6 mm |
| Vorne rechts | A / S | 1.6 mm |

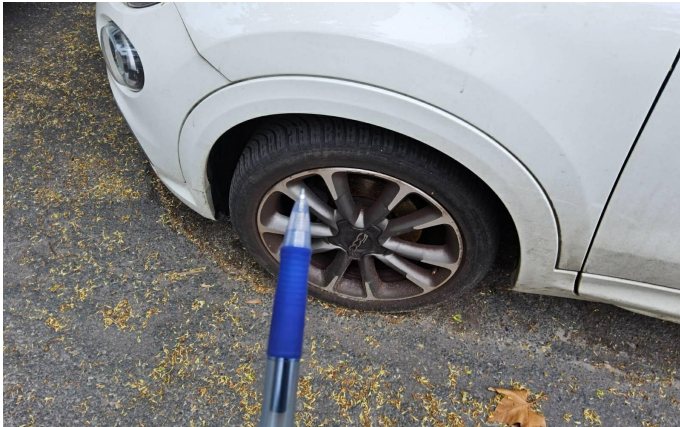
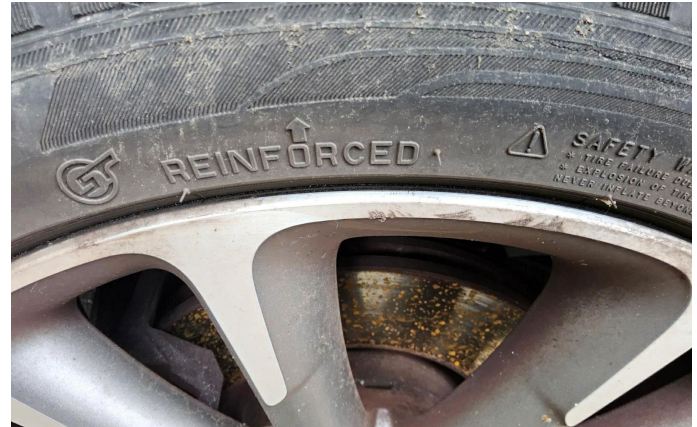
Bild 11:  
Außen, Felge vorne links, zerkratzt, erneuern

Bild 12:  
Außen, Felge vorne links, zerkratzt, erneuern

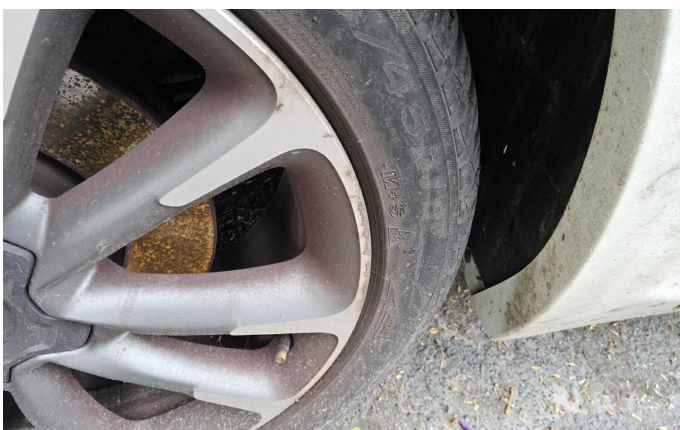
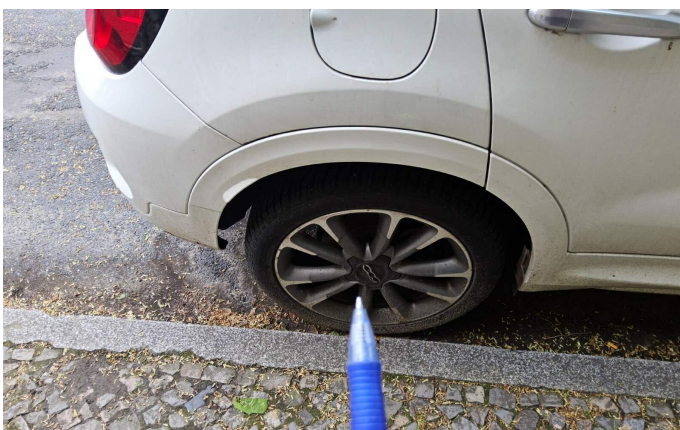
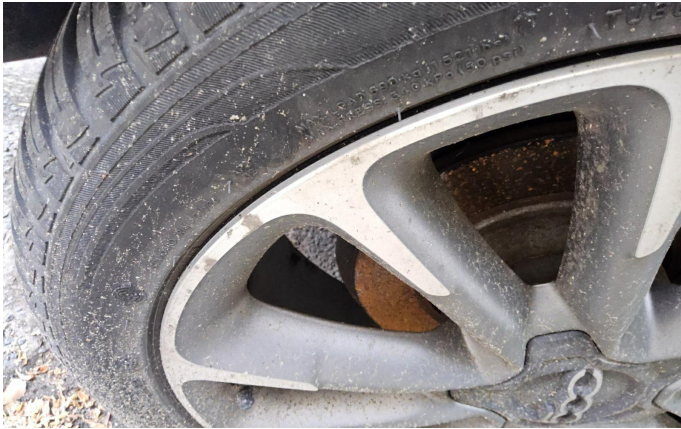
Bild 15:  
Außen, Felge hinten rechts, zerkratzt, erneuern

Bild 21:  
Außen, Felge hinten rechts, zerkratzt, erneuern

Bild 23:  
Außen, Felge hinten rechts, zerkratzt, erneuern

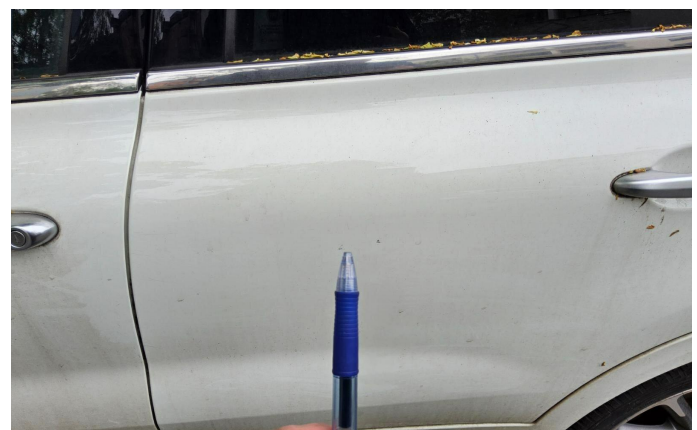
Bild 14:  
Außen, Tür hinten links - Lackierung, verschrämmt, auslegen und polieren

Bild 16:  
Außen, Tür hinten links - Lackierung, verschrämmt, auslegen und polieren

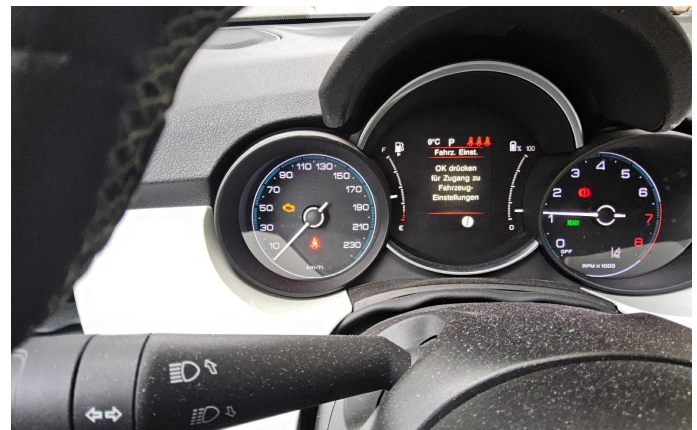
1. Elektrik - Motorkontrollleuchte aktiv MKL, prüfen und Befund festlegen, Schadenerweiterung möglich (Bild 20)

Bild 20:  
Technik, Elektrik - Motorkontrollleuchte aktiv, MKL, prüfen und Befund festlegen, Schadenerweiterung möglich

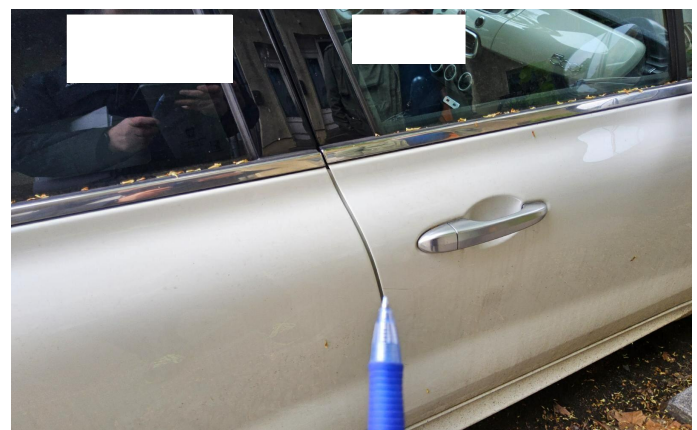
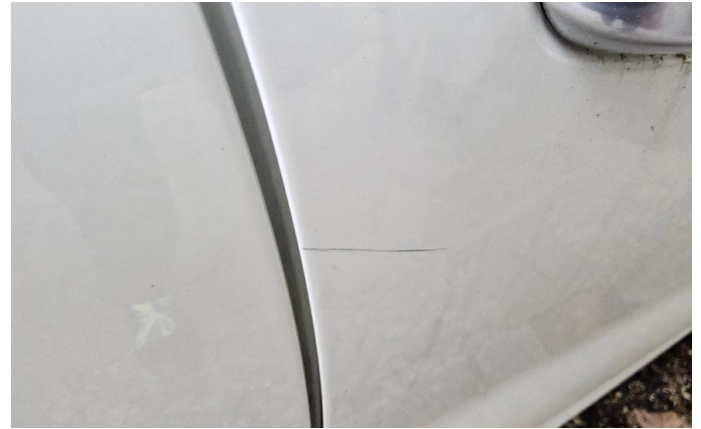
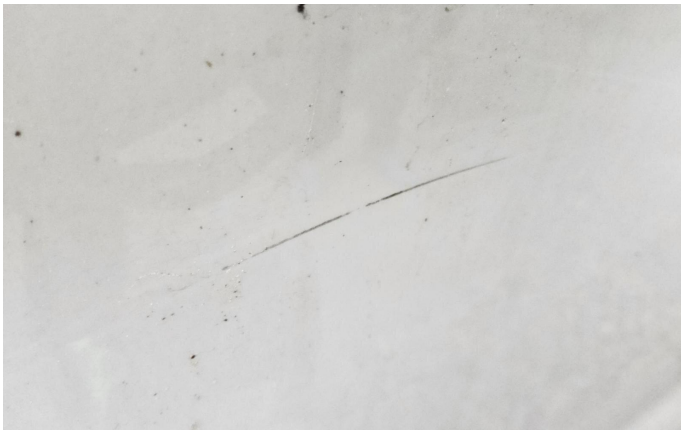
Bild 22:  
Außen, Tür vorne rechts - Lackierung, verschrammt, polieren

Bild 24:  
Außen, Tür vorne rechts - Lackierung, verschrammt, polieren

Bild 25:  
Außen, Tür vorne rechts - Lackierung, verschrammt, polieren

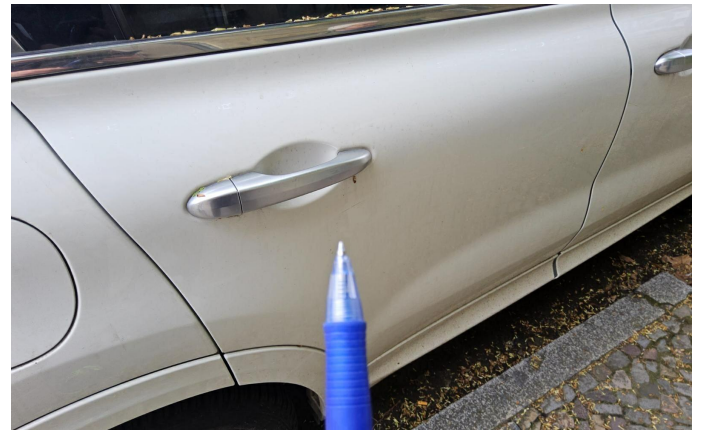
Bild 26:  
Außen, Tür hinten rechts - Lackierung, verschrammt, polieren
