## Volkswagen Caddy Trendline BMT

EZ 12/2015 | Van | Diesel | Schaltgetriebe | 94.207km  
Besteuerung: Regelbesteuert (Deutschland)  
Fahrzeugstandort: 57\*\*\*  
Fahrzeug aufgenommen am: 03.08.2026

# Hinweise zum Zustandsbericht

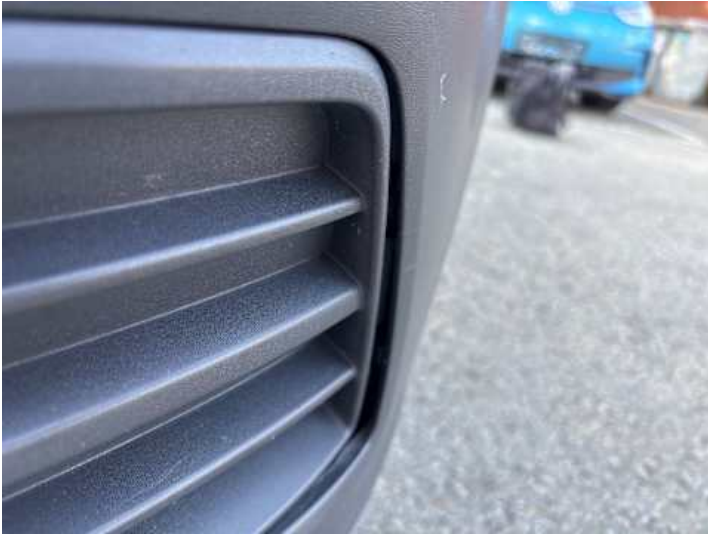
Stoßstange vorne (Spaltmaße ungenau)

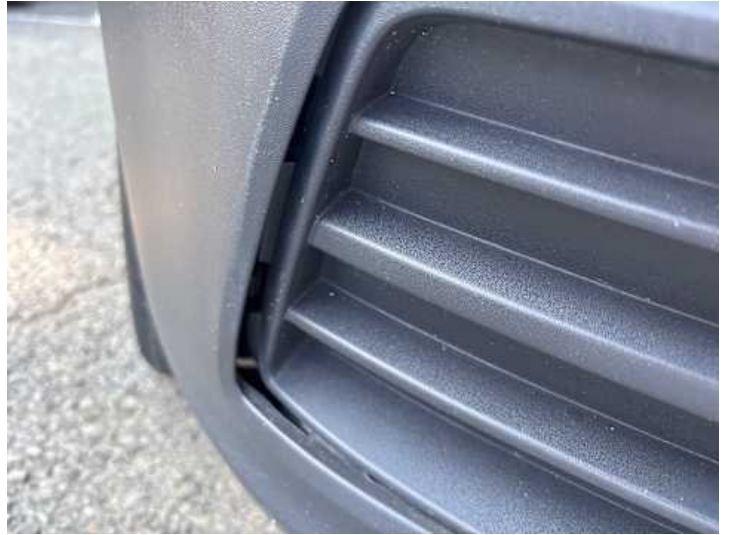
Stoßstange vorne (Spaltmaße ungenau)

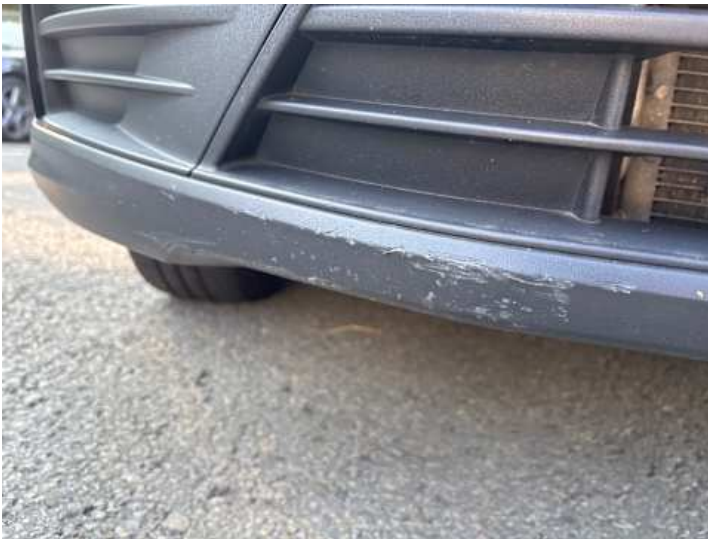
Stoßstange vorne (Kratzer)

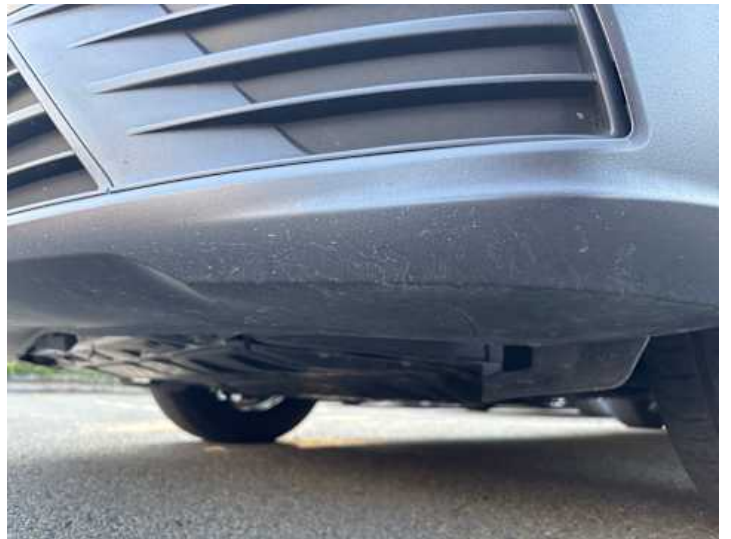
Stoßstange vorne (Kratzer)

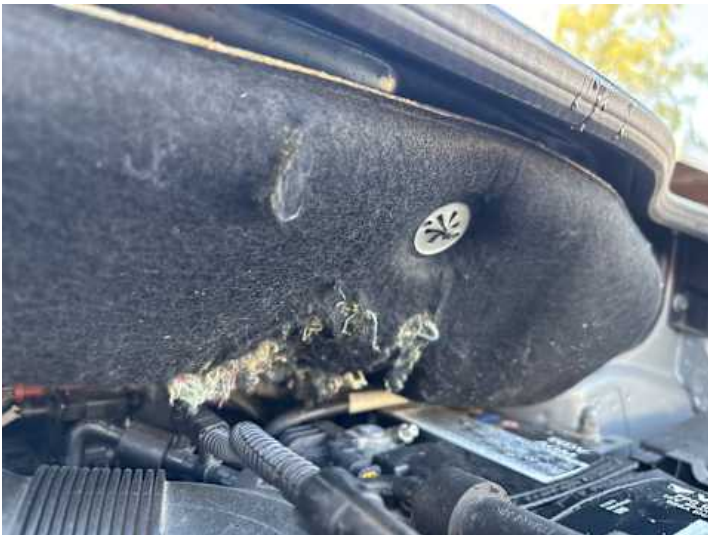
Motorhaube (Anderer Schaden): Tierbiss

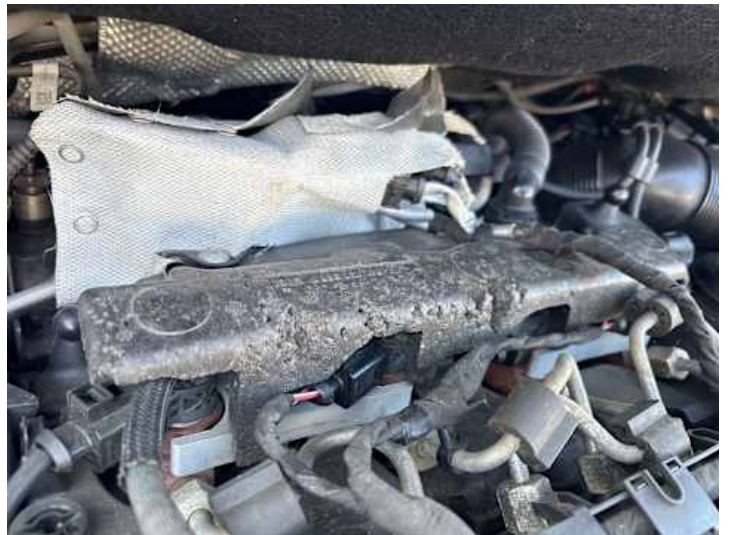
Motorhaube (Anderer Schaden): Tierbiss

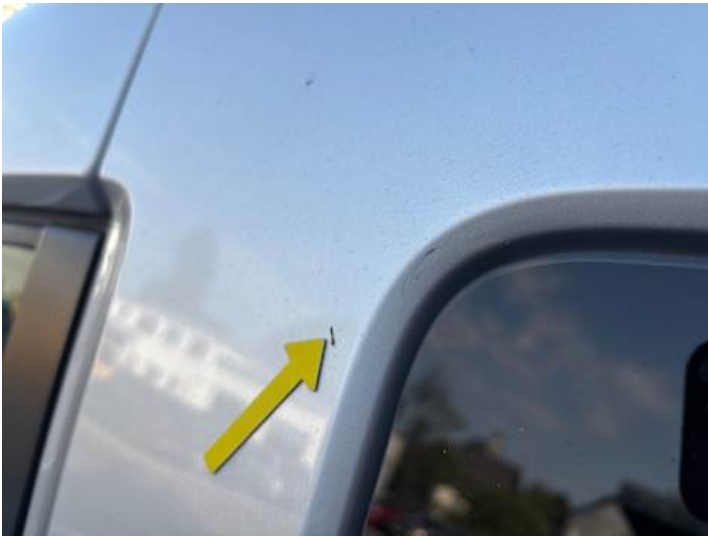
Türe hinten links (Kratzer)

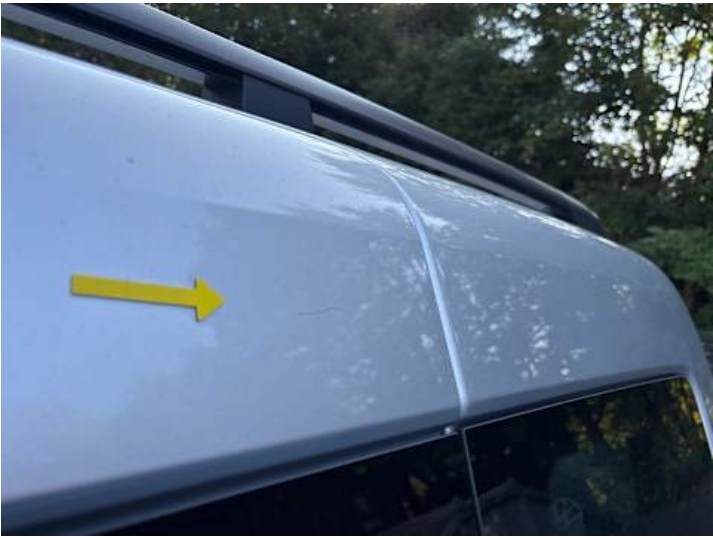
Türe hinten links (Kratzer)

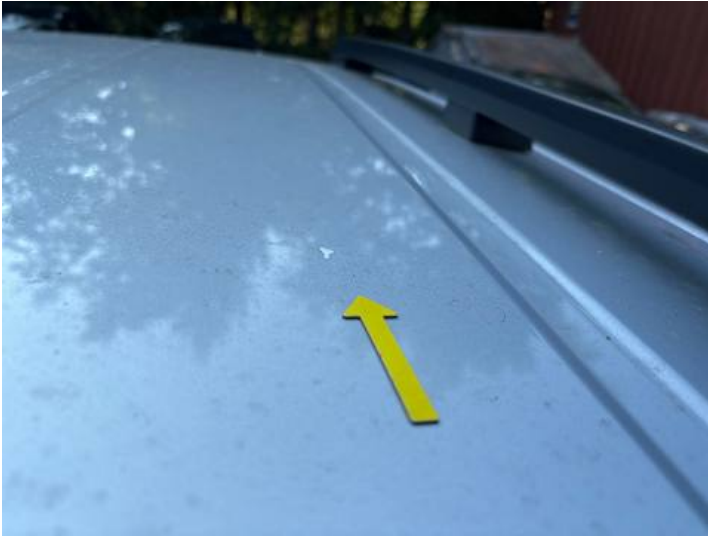
Dach (Lackschaden)

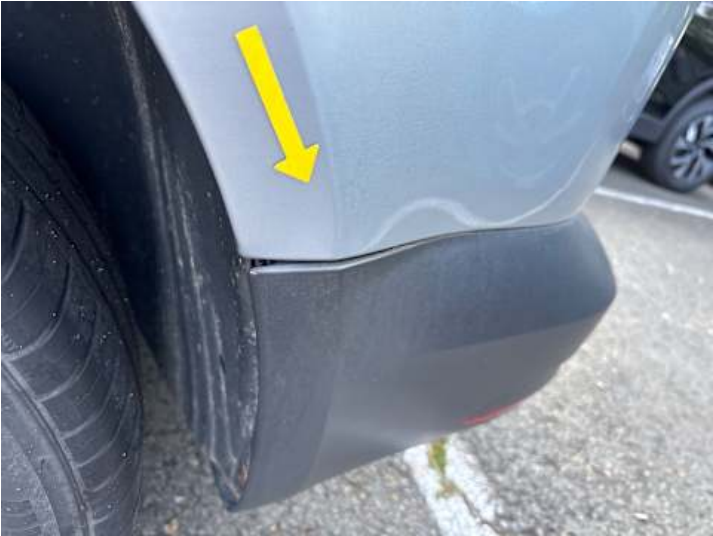
Stoßstange hinten (Spaltmaße ungenau)

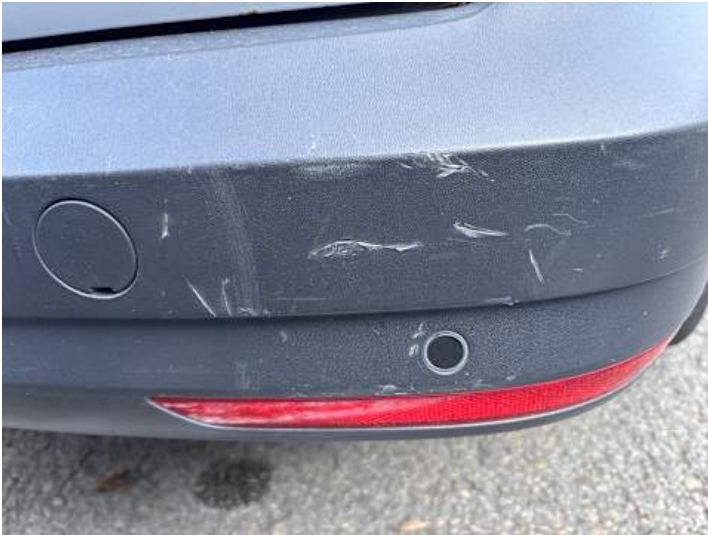
Stoßstange hinten (Kratzer)

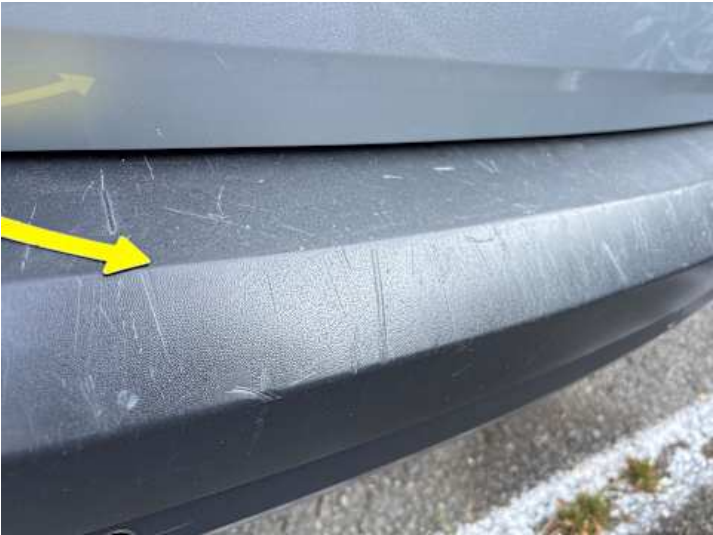
Stoßstange hinten (Kratzer)

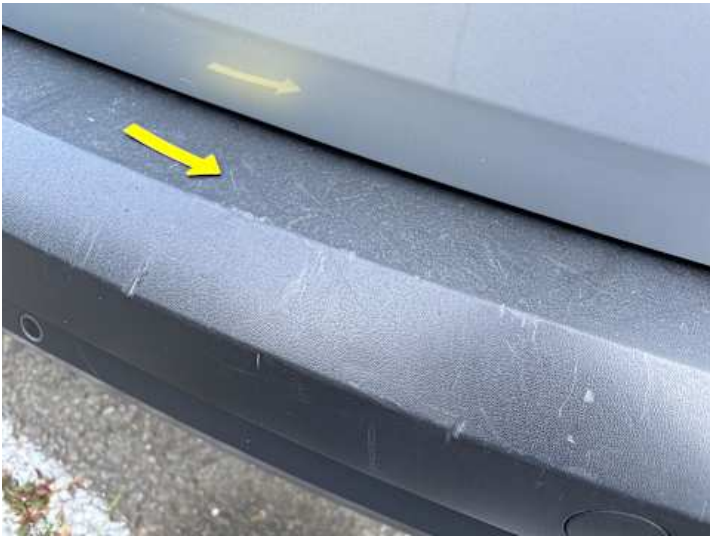
Stoßstange hinten (Kratzer)

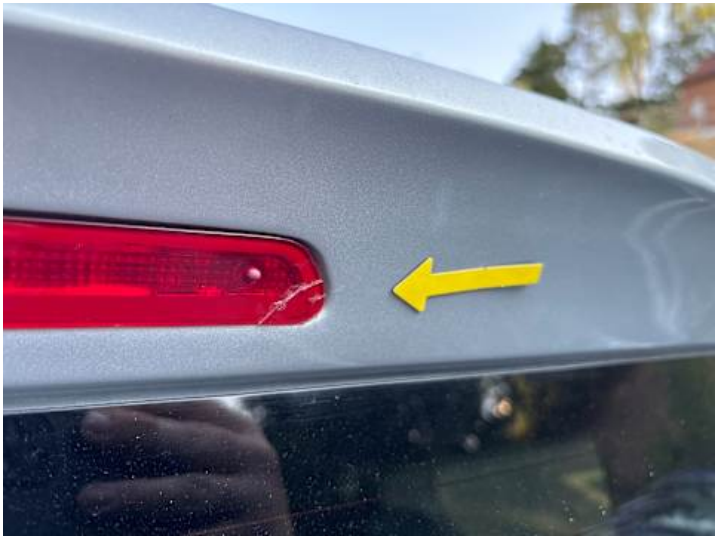
Heckklappe (Riss/Bruch)

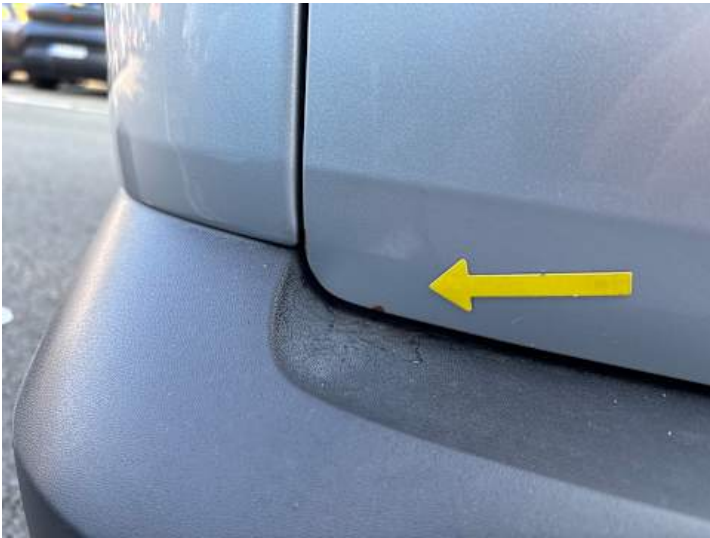
Heckklappe (Rost)

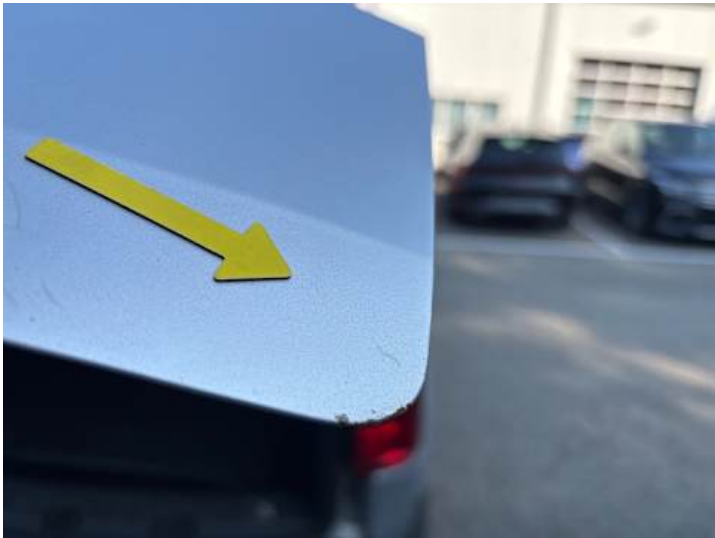
Heckklappe (Rost, Delle)

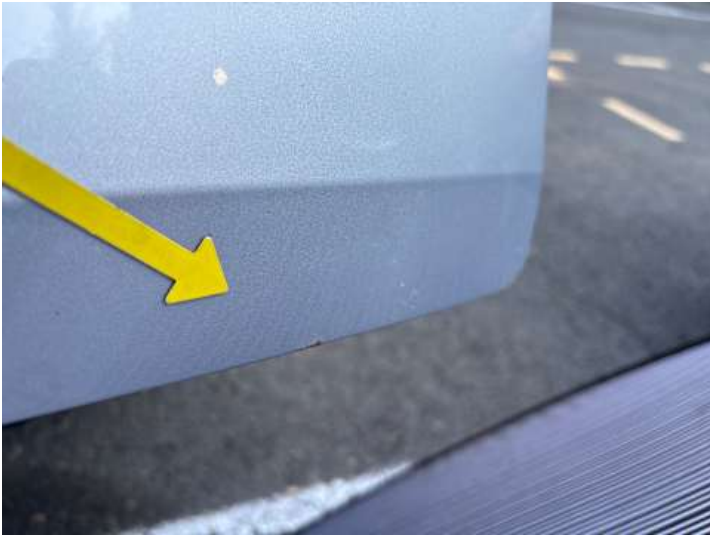
Heckklappe (Rost, Delle)

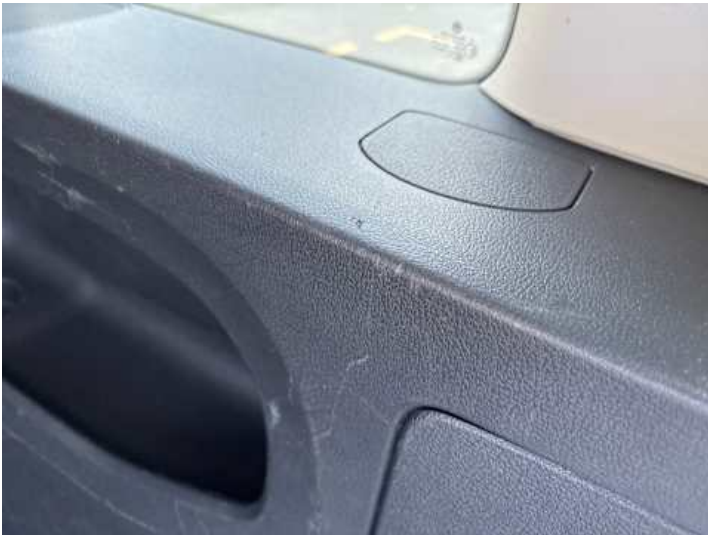
Innenraum (Kratzer)

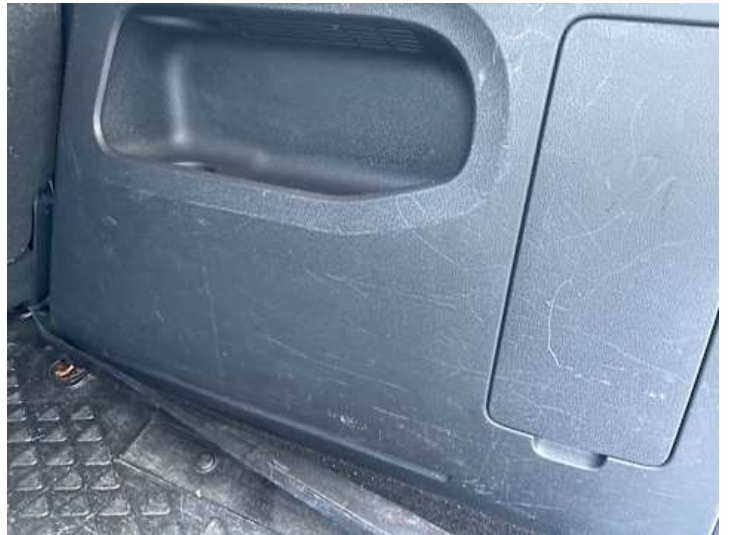
Innenraum (Kratzer)

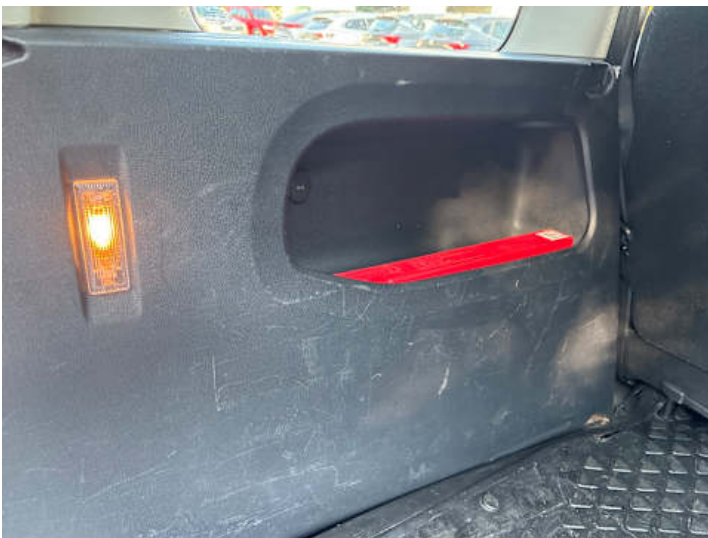
Innenraum (Kratzer)

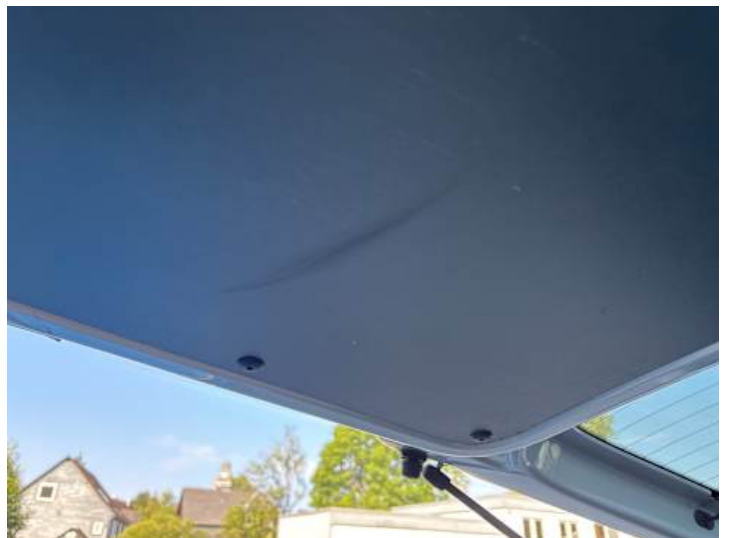
Innenraum (Kratzer)

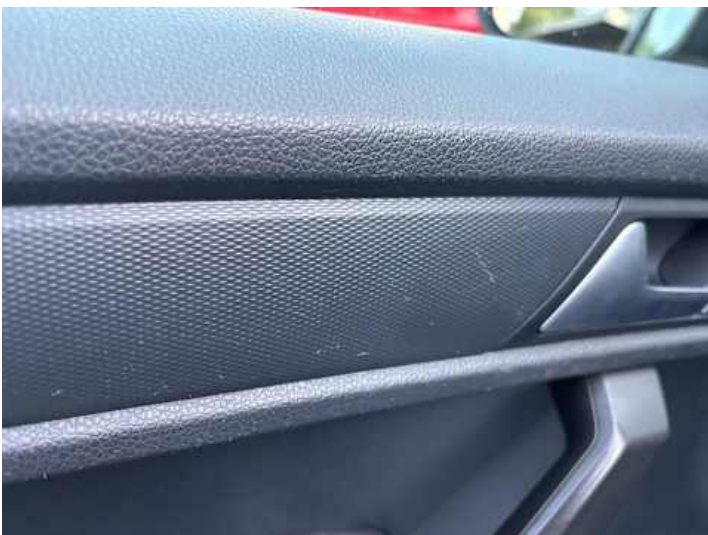
Innenraum (Kratzer)

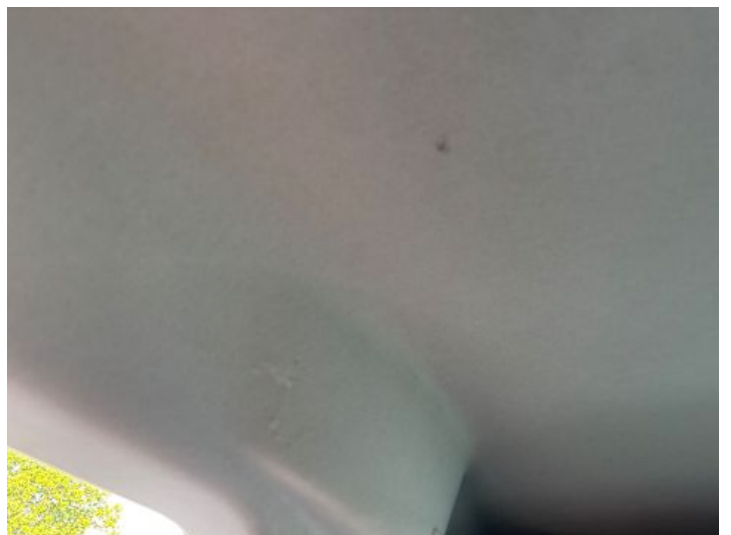
Innenraum (Verschmutzung)

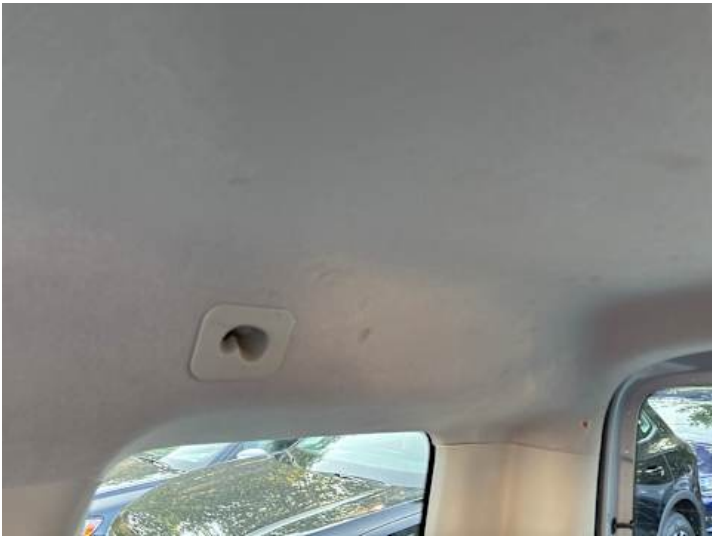
Innenraum (Verschmutzung)

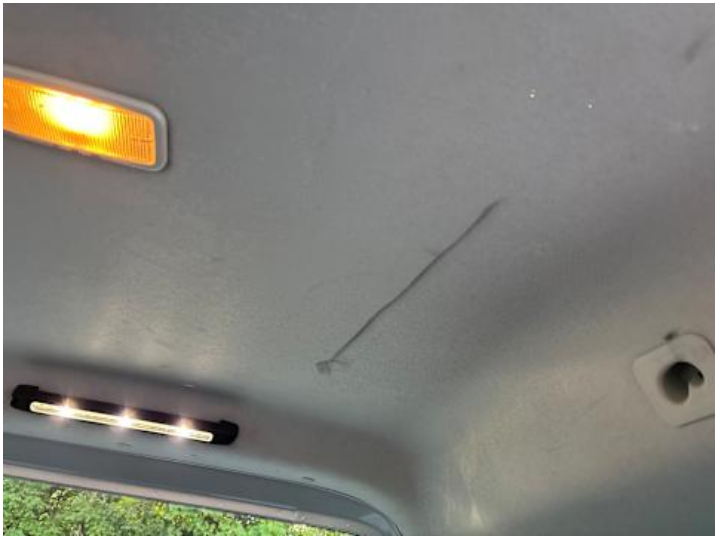
Innenraum (Verschmutzung)
