## Volkswagen Polo Life BlueMotion/BMT

EZ 11/2013 | Kleinwagen | Benzin | Schaltgetriebe | 110.435km  
Besteuerung: Differenzbesteuert (§25a UStG)  
Fahrzeugstandort: 57\*\*\*  
Fahrzeug aufgenommen am: 30.07.2026

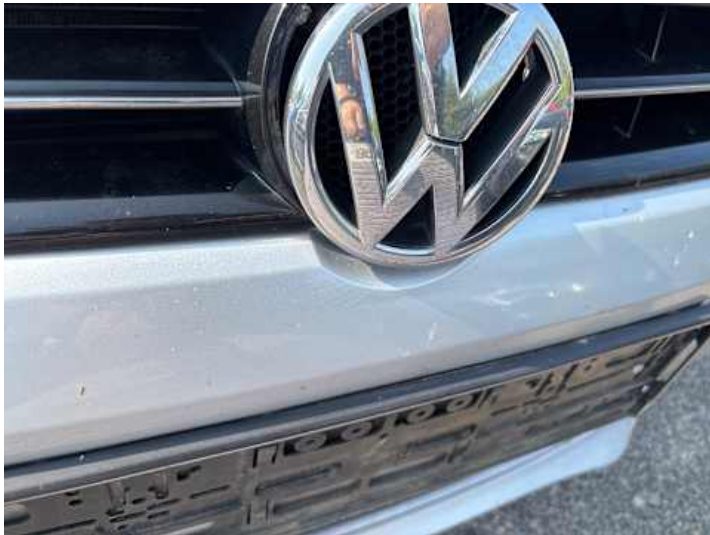
Stoßstange vorne (Riss/Bruch, Lackschaden)

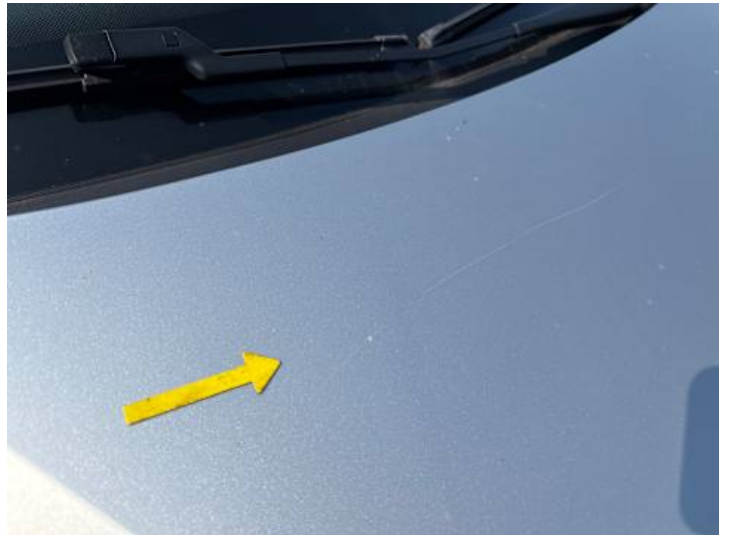
Motorhaube (Kratzer)

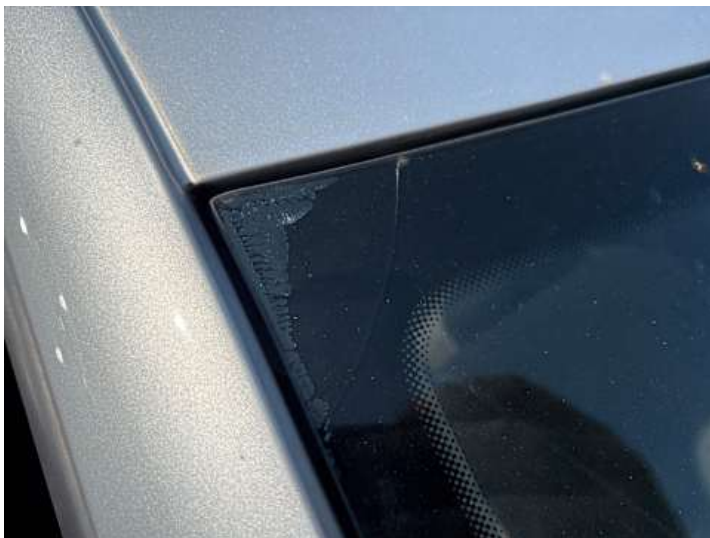
Windschutzscheibe (Riss/Bruch)

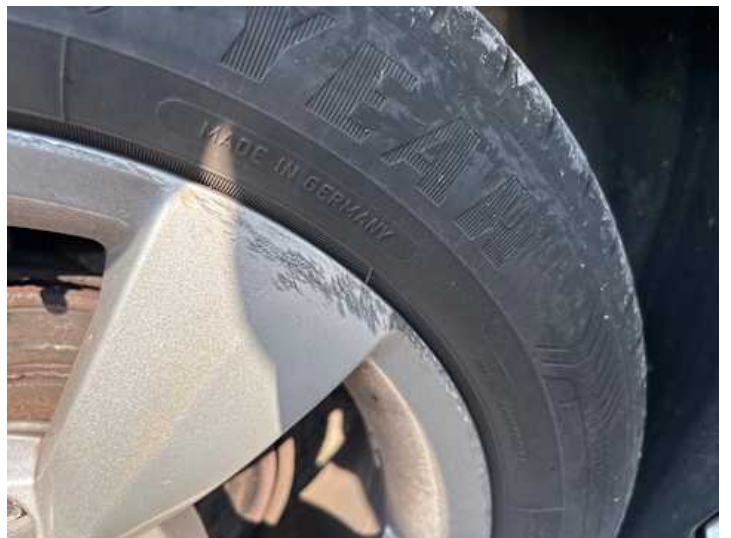
Rad (Kratzer, Kerben)

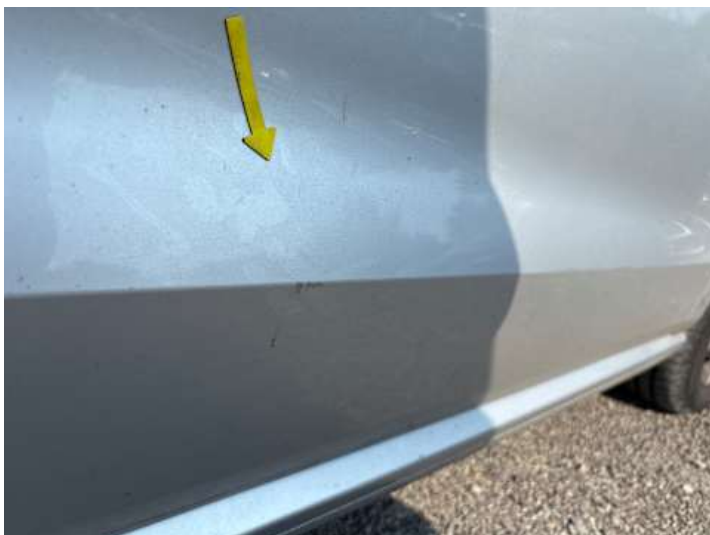
Beifahrertür (Lackschaden)

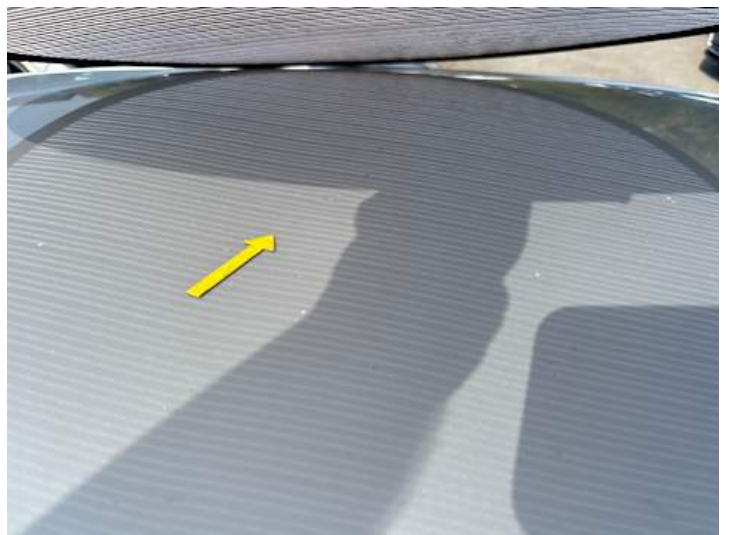
Dach (Delle)

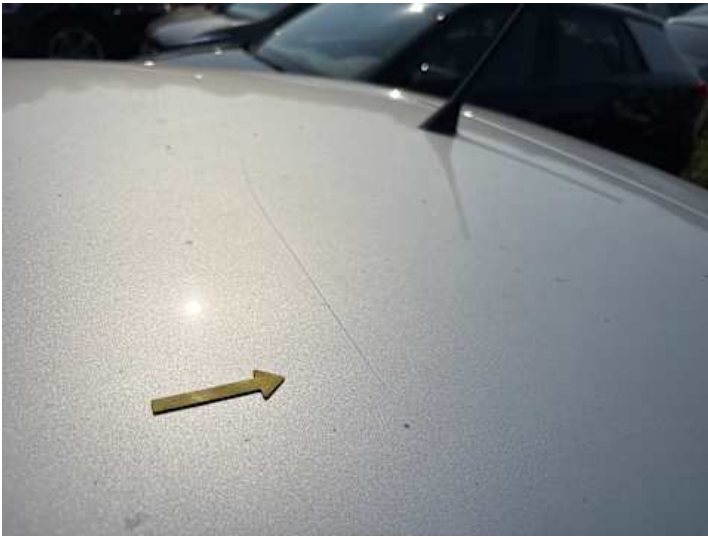
Dach (Kratzer)

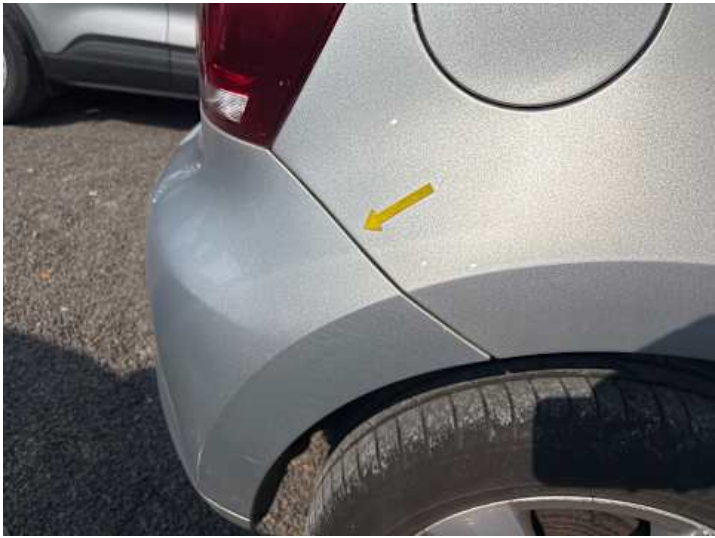
Stoßstange hinten (Unsachgemäß instand gesetzt, Spaltmaße ungenau)

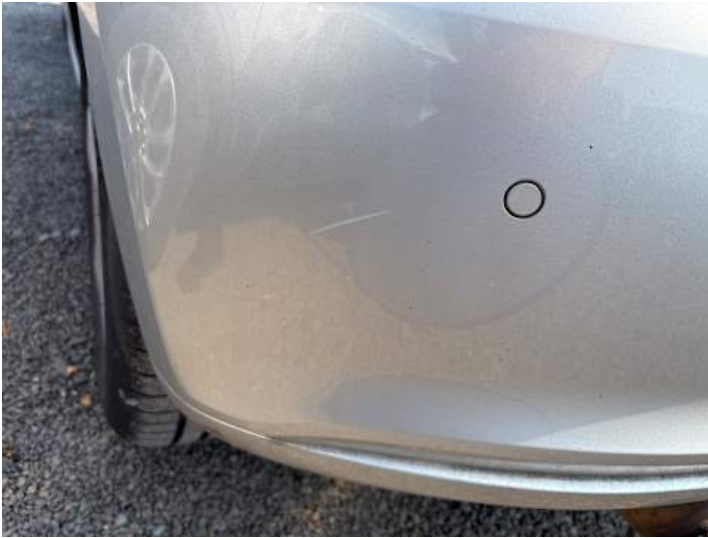
Stoßstange hinten (Lackschaden)

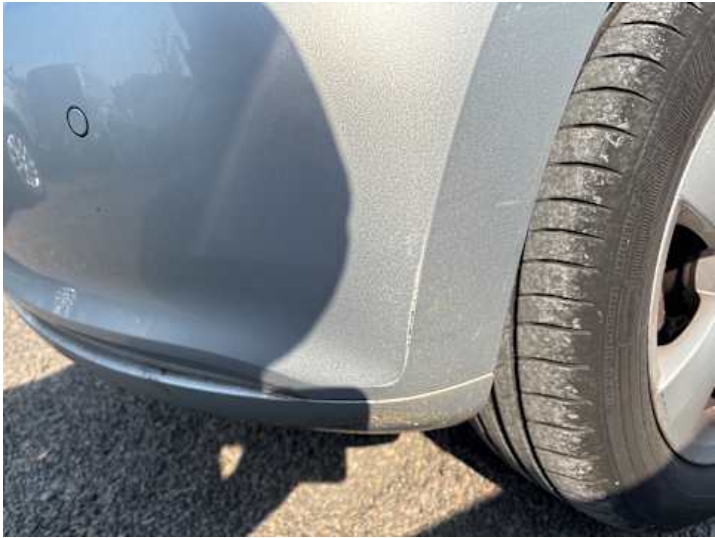
Stoßstange hinten (Lackschaden)

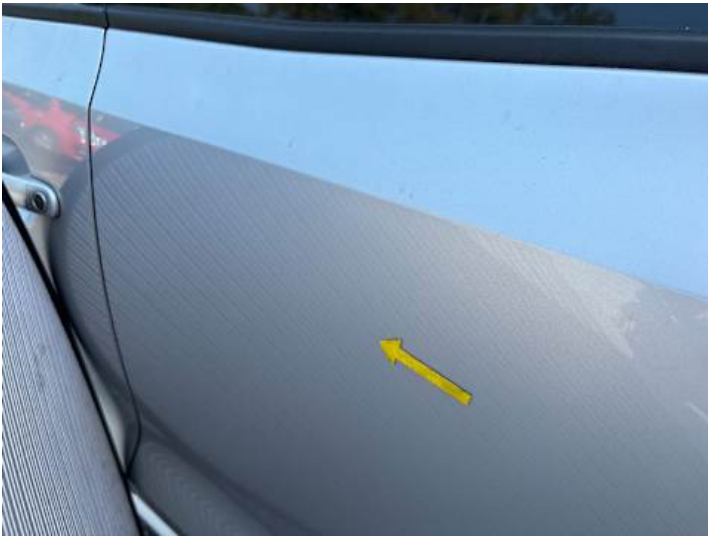
Seitenteil hinten links (Delle)

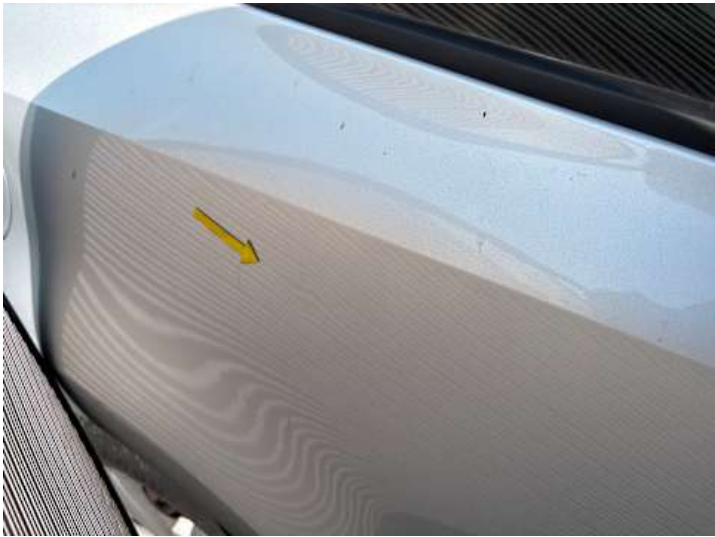
Seitenteil hinten rechts (Delle)

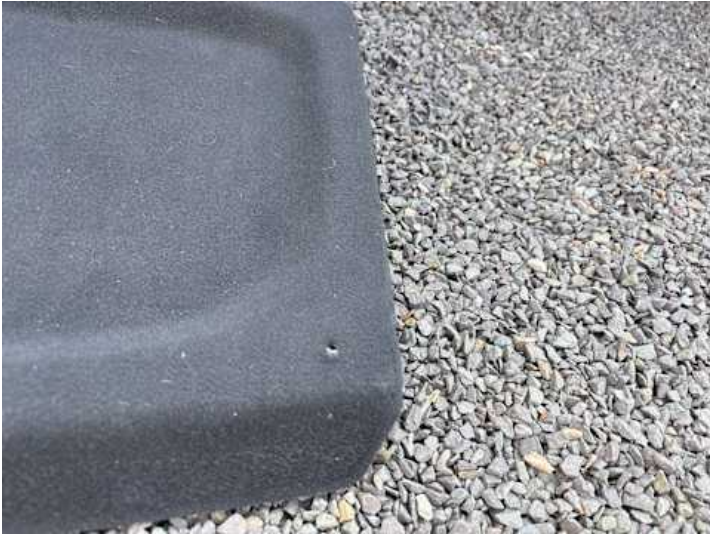
Innenraum (Anderer Schaden): Halterung Hutablage defekt

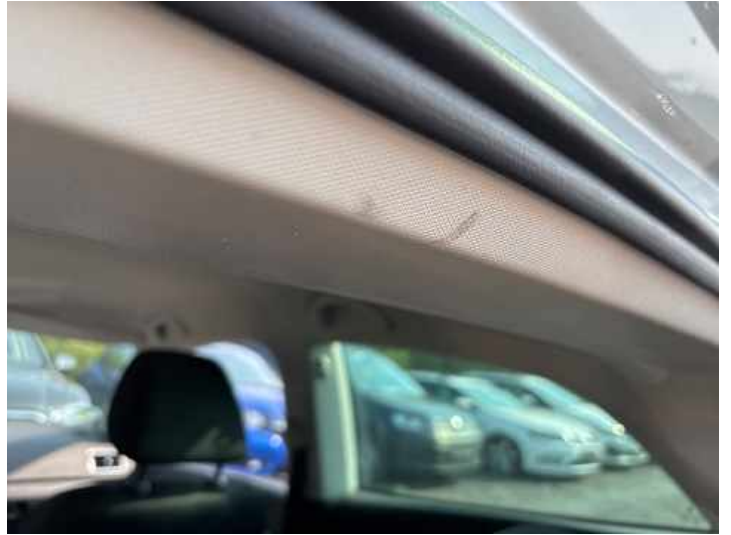
Innenraum (Verschmutzung)
