## Opel Vivaro Kasten L1H1 2,9t

EZ 07/2018 | Kastenwagen | Diesel | Schaltgetriebe | 123.606km  
Besteuerung: Regelbesteuert (Deutschland)  
Fahrzeugstandort: 37\*\*\*  
Fahrzeug aufgenommen am: 06.08.2026

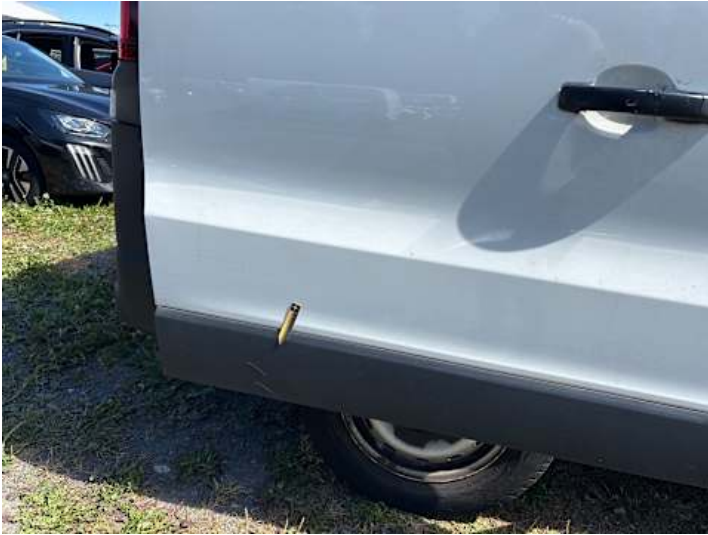
Türe hinten rechts (Kratzer)

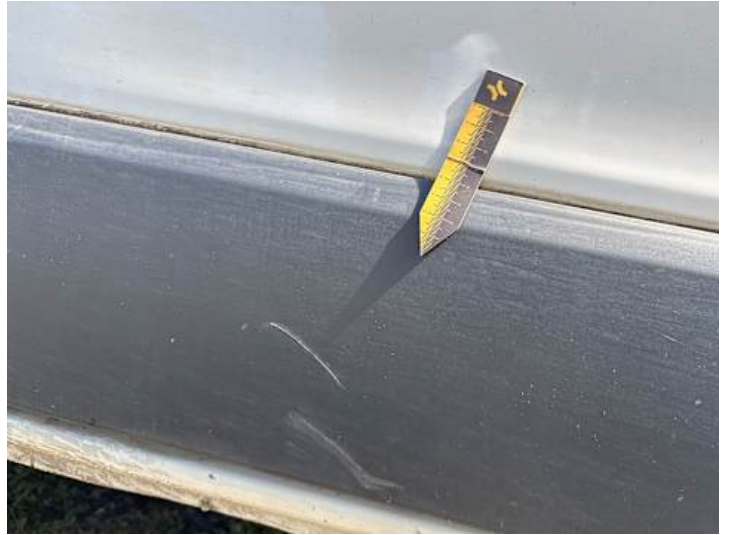
Türe hinten rechts (Kratzer)

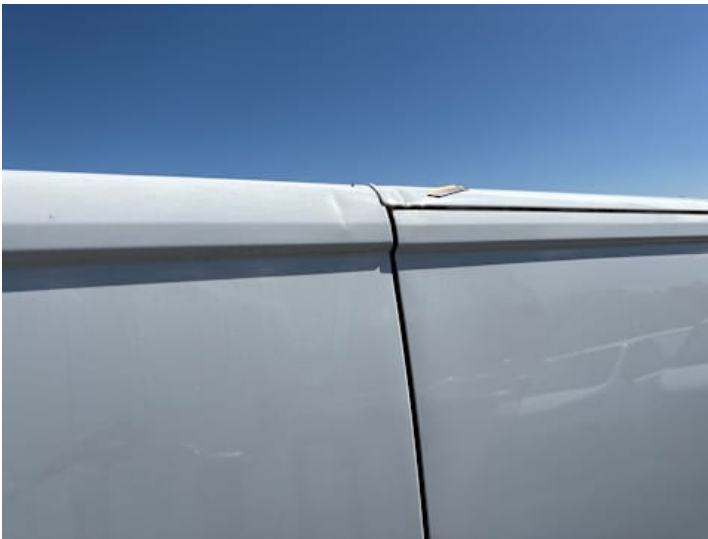
Dach (Delle)

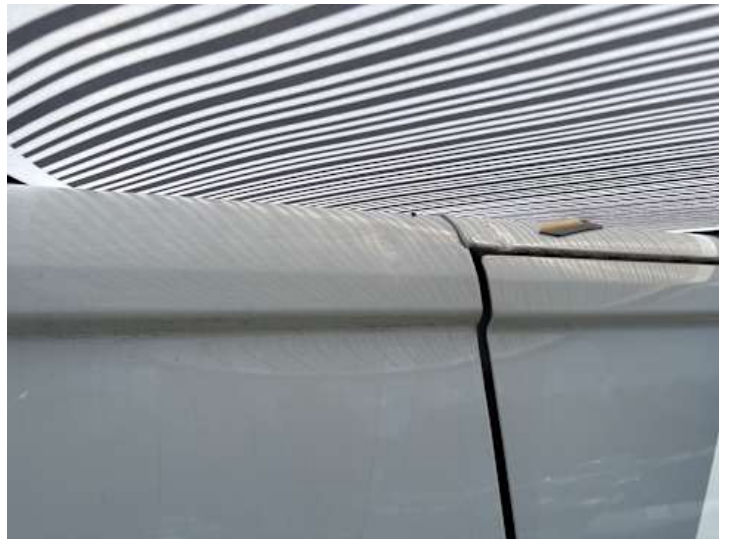
Dach (Delle)

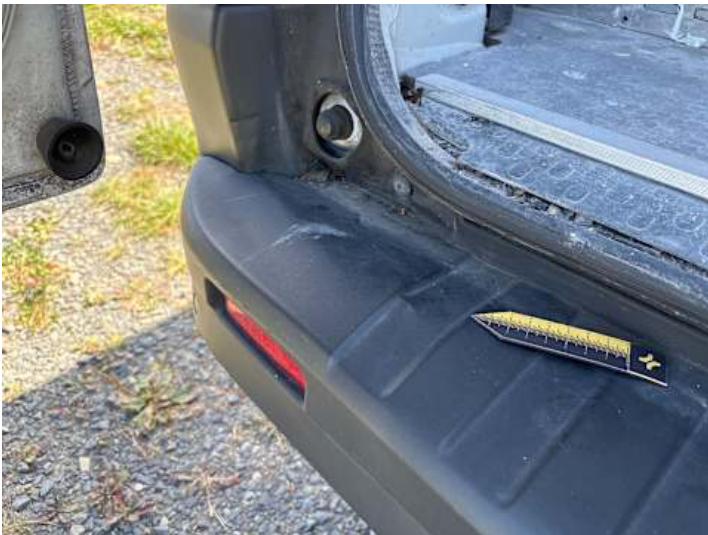
Stoßstange hinten (Verformung)

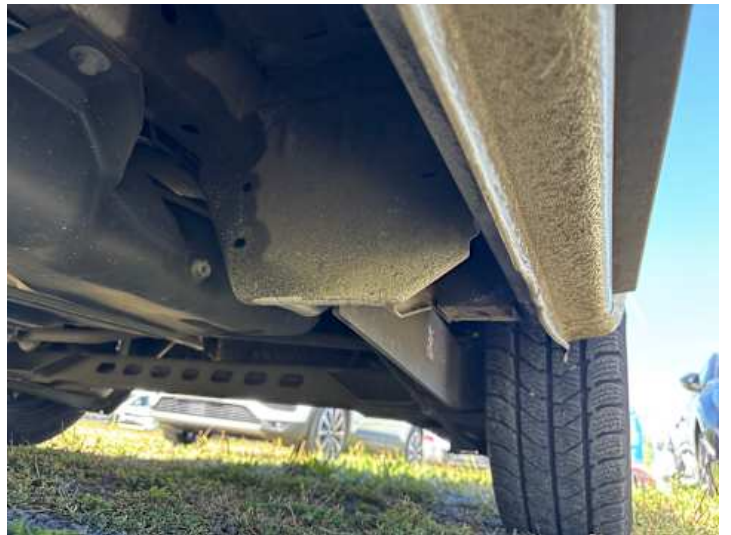
Schweller links (Kratzer, Verformung)

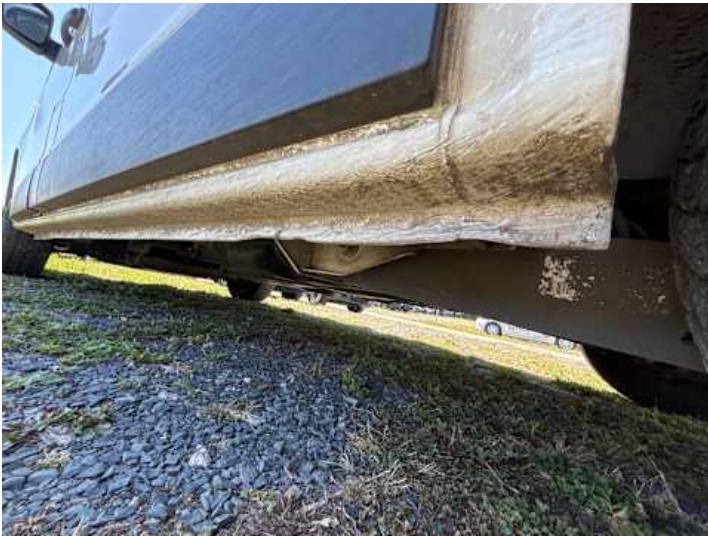
Schweller links (Kratzer, Verformung)

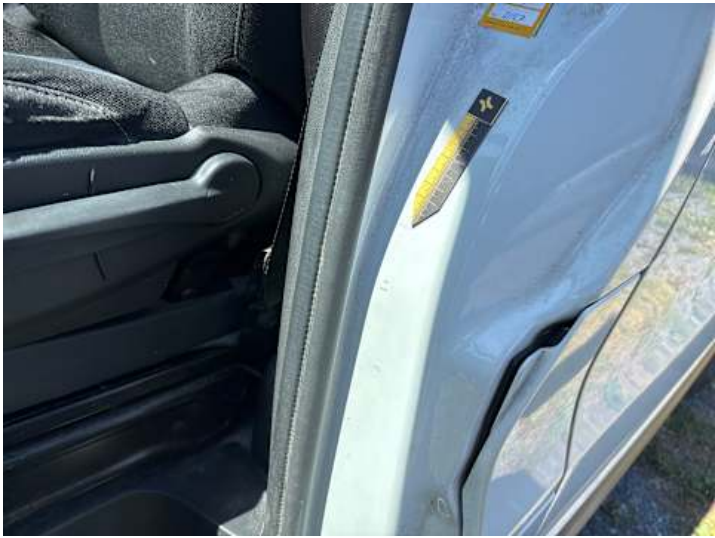
Schweller links (Kratzer, Verformung)

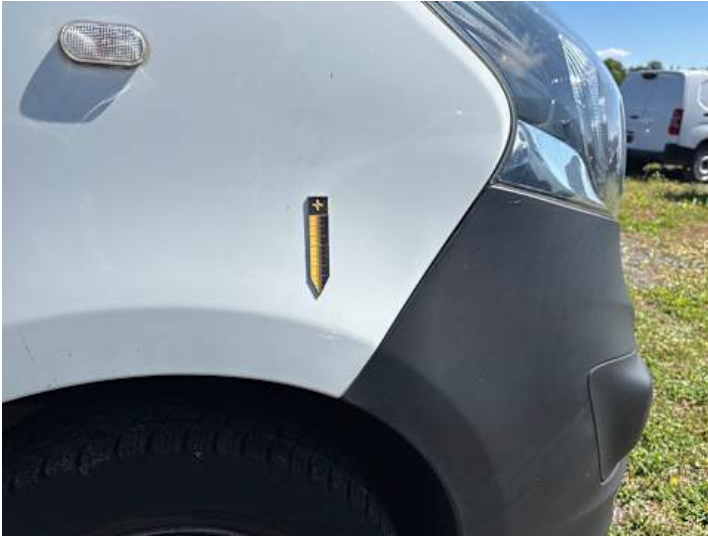
Kotflügel vorne rechts (Kratzer)

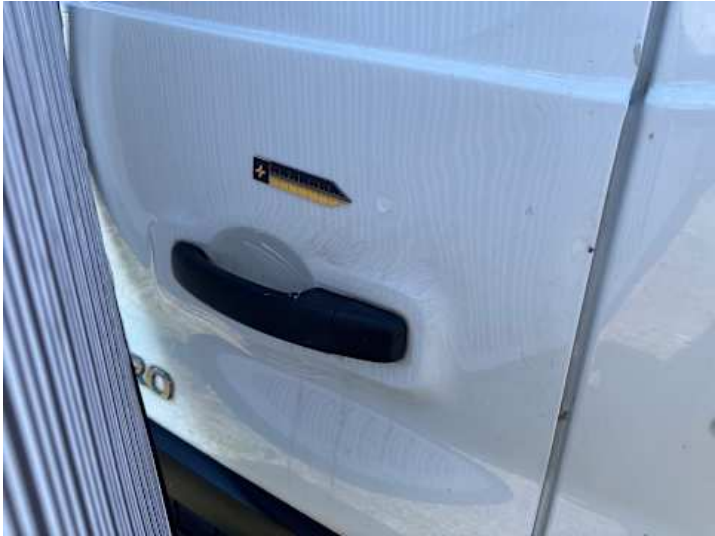
Heckklappe (Kratzer, Lackschaden, Delle, Unsachgemäß instand gesetzt)

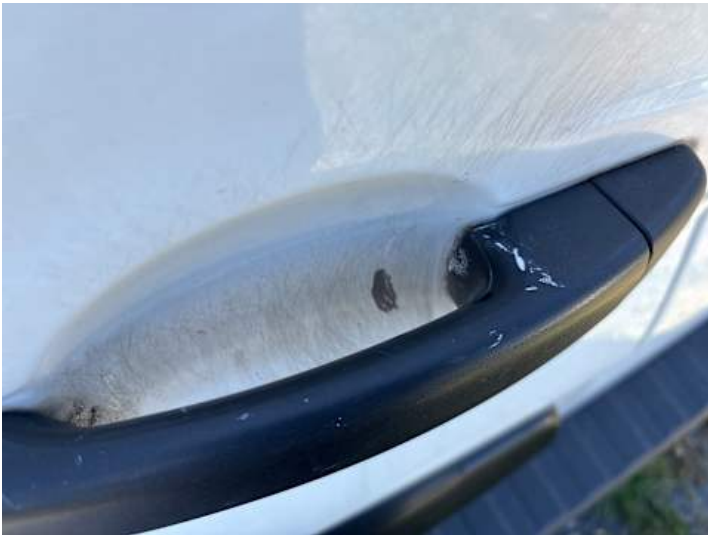
Heckklappe (Kratzer, Lackschaden, Delle, Unsachgemäß instand gesetzt)

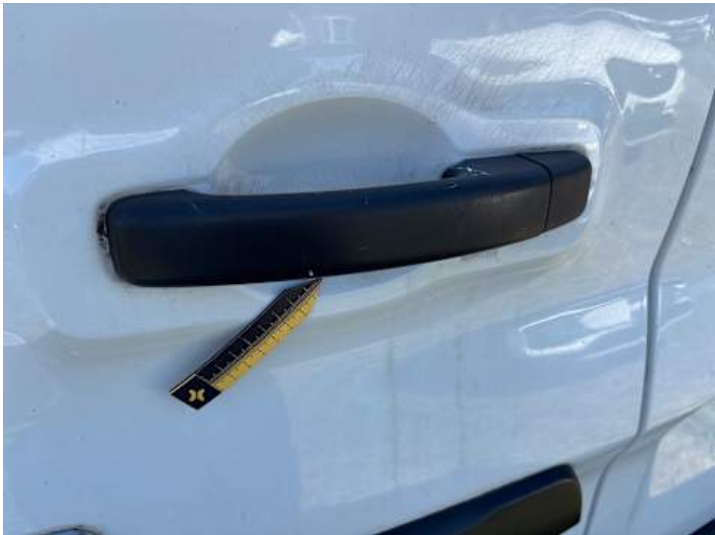
Heckklappe (Kratzer, Lackschaden, Delle, Unsachgemäß instand gesetzt)

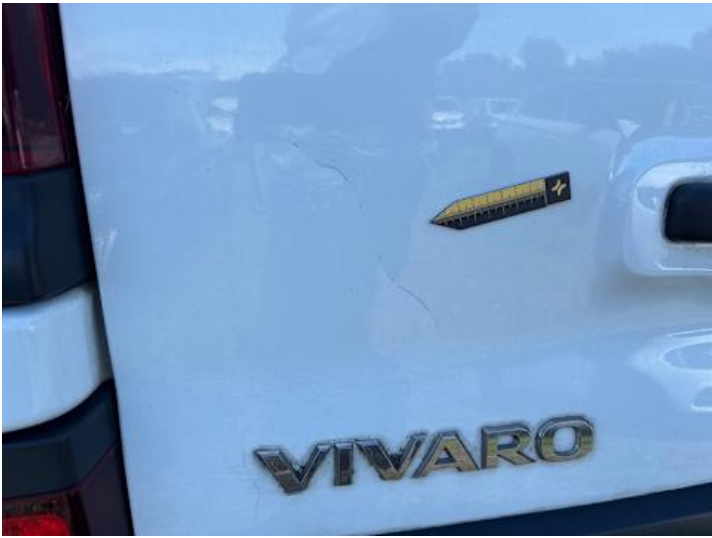
Heckklappe (Kratzer, Lackschaden, Delle, Unsachgemäß instand gesetzt)

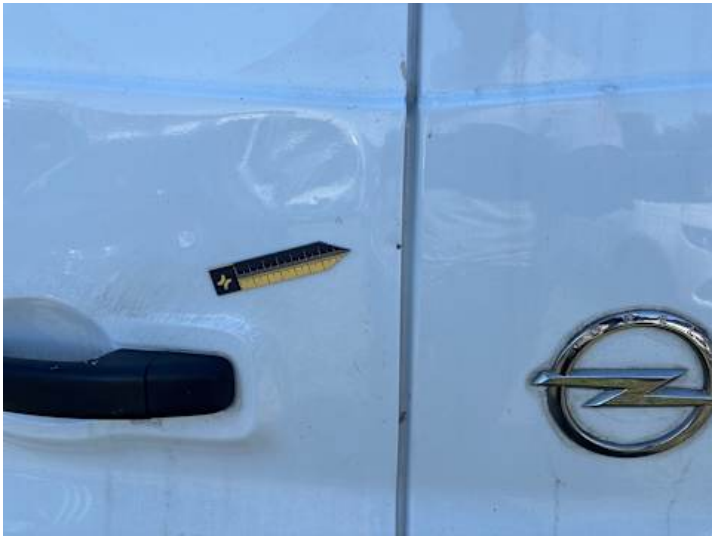
Heckklappe (Kratzer, Lackschaden, Delle, Unsachgemäß instand gesetzt)

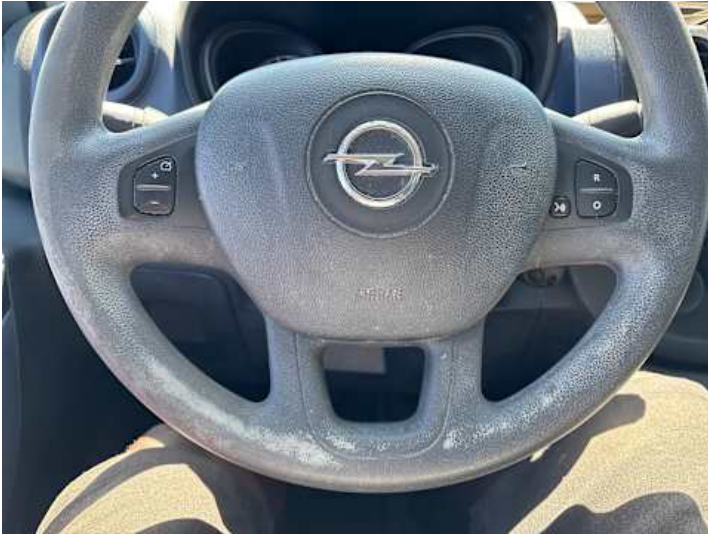
Innenraum (Verschleiß)

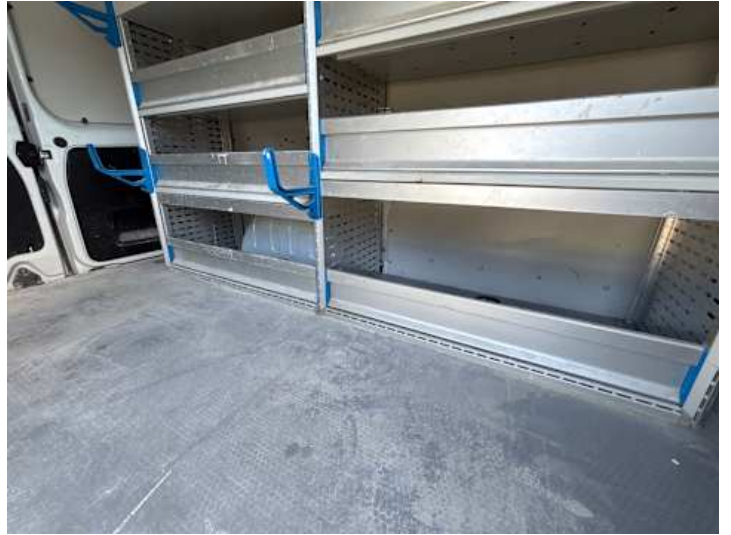
Innenraum (Diverse Schäden, Verschmutzung)

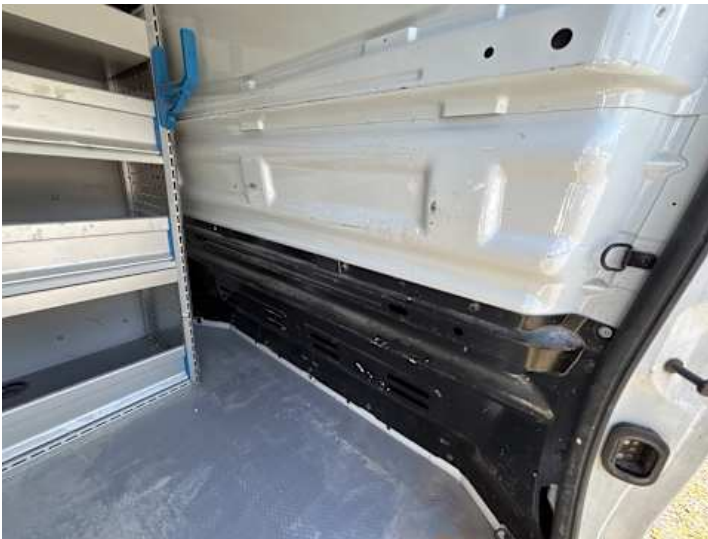
Innenraum (Diverse Schäden, Verschmutzung)

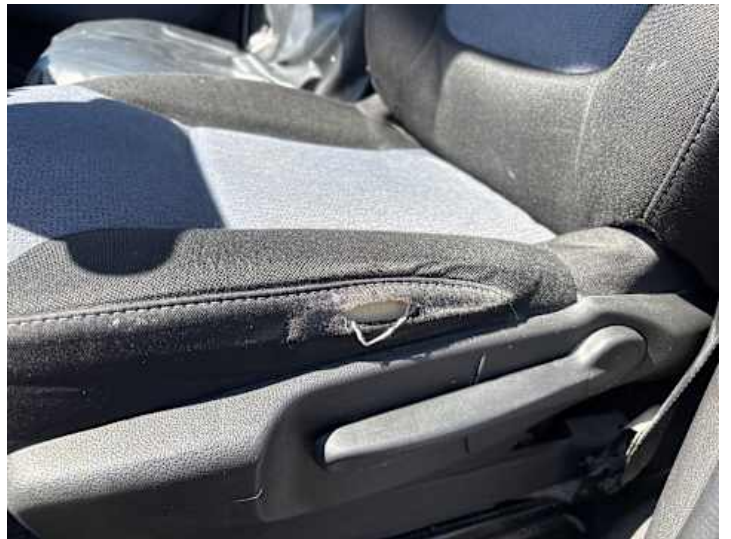
Innenraum (Riss/Bruch)
