# Gutachten

Leasingbewertung

**Hersteller** BMW

**Modell / Verkaufsbezeichnung** X3 xDrive20i

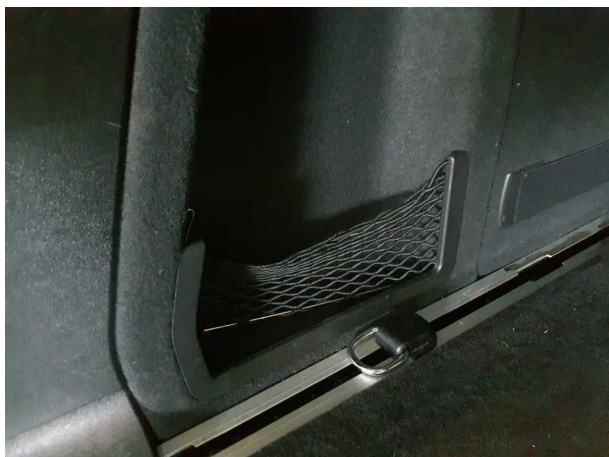
| <b>Nr.</b> | <b>Bauteilgruppe</b> | <b>Beschreibung</b> |
|---|---|---|
| 2 | Interieur | Trennnetz - beschädigt - erneuern |

**Beschädigung 2:** Interieur: Trennnetz - beschädigt - erneuern

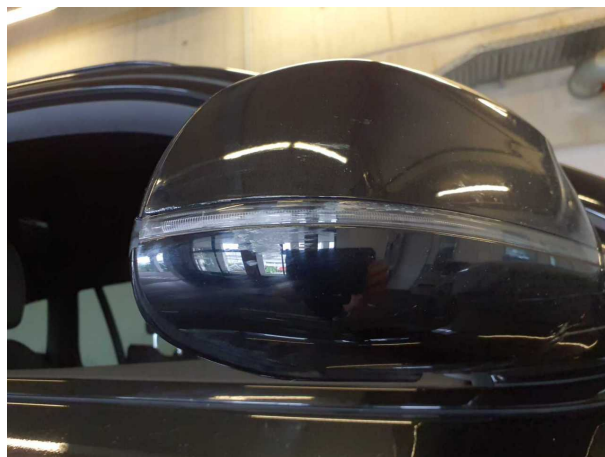
| <b>Nr.</b> | <b>Bauteilgruppe</b> | <b>Beschreibung</b> |
|---|---|---|
| 3 | Außenspiegel rechts | Abdeckkappe (Unterteil verkratzt) - erneuern |

**Beschädigung 3:** Außenspiegel rechts: Abdeckkappe (Unterteil verkratzt) - erneuern

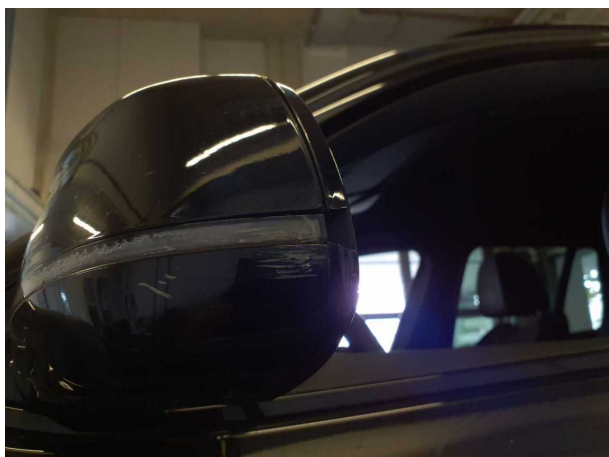
| <b>Nr.</b> | <b>Bauteilgruppe</b> | <b>Beschreibung</b> |
|---|---|---|
| 4 | Außenspiegel links | Abdeckkappe (Unterteil verkratzt) - erneuern |

**Beschädigung 4:** Außenspiegel links: Abdeckkappe (Unterteil verkratzt) - erneuern

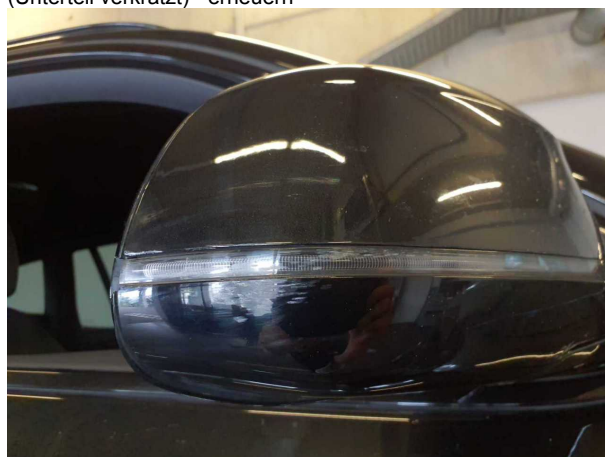
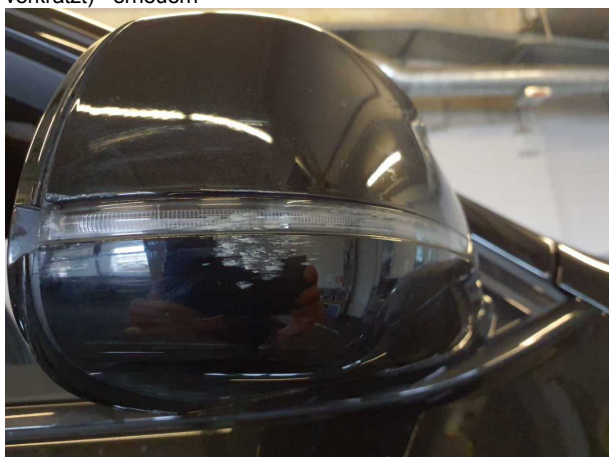
| <b>Nr.</b> | <b>Bauteilgruppe</b> | <b>Beschreibung</b> |
|---|---|---|
| 5 | Blinkleuchte | Spiegel rechts - Kratzer - erneuern |

**Beschädigung 5:** Blinkleuchte: Spiegel rechts - Kratzer - erneuern

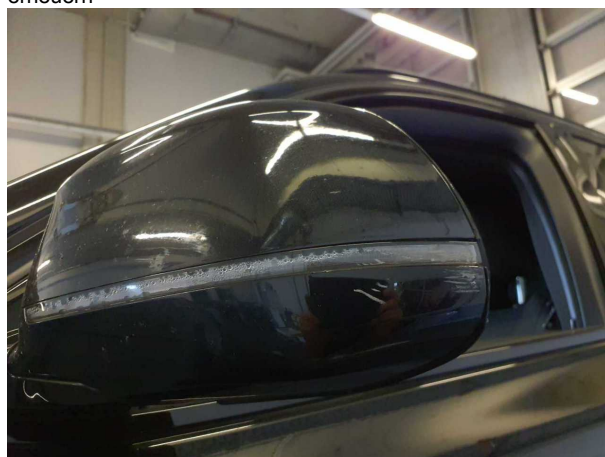
| <b>Nr.</b> | <b>Bauteilgruppe</b> | <b>Beschreibung</b> |
|---|---|---|
| 6 | Blinkleuchte | Spiegel links - beschädigt - erneuern |

**Beschädigung 6:** Blinkleuchte: Spiegel links - beschädigt - erneuern

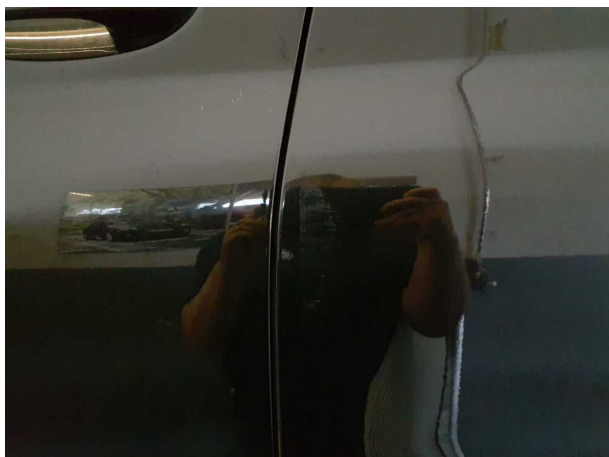
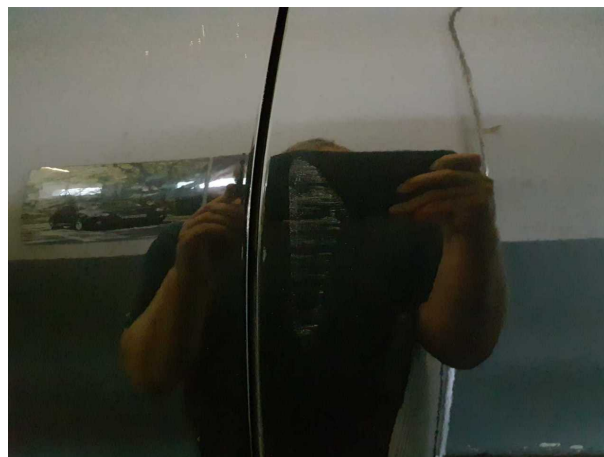
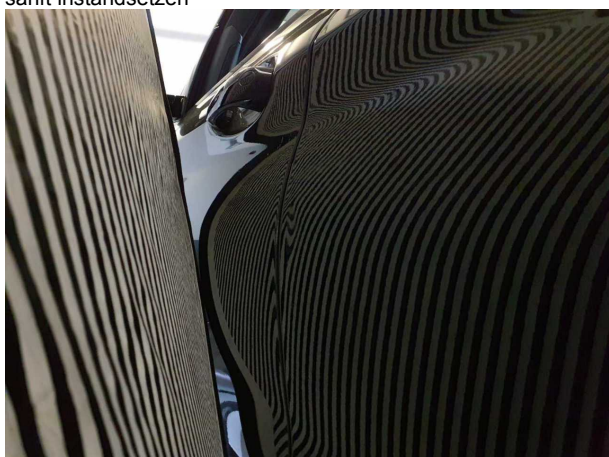
| <b>Nr.</b> | <b>Bauteilgruppe</b> | <b>Beschreibung</b> |
|---|---|---|
| 7 | Tür hinten links | Tür - Delle / Lackschaden - sanft instandsetzen |

**Beschädigung 7:** Tür hinten links: Tür - Delle / Lackschaden - sanft instandsetzen

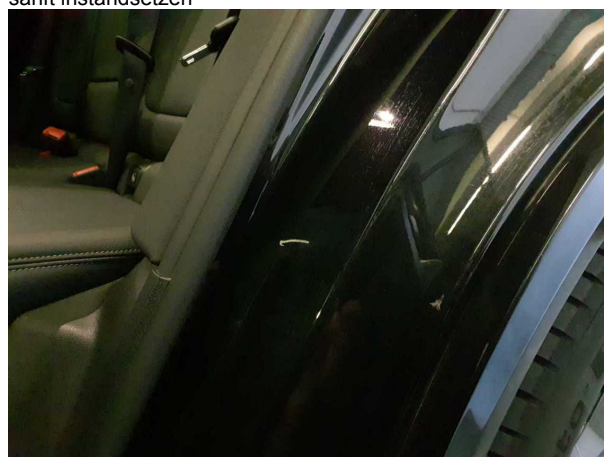
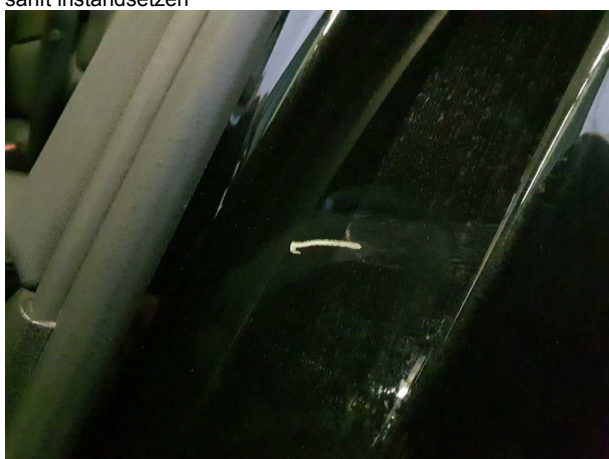
| <b>Nr.</b> | <b>Bauteilgruppe</b> | <b>Beschreibung</b> |
|---|---|---|
| 8 | Seitenwand links | Einstieg - Kratzer - Smart Repair |

**Beschädigung 8:** Seitenwand links: Einstieg - Kratzer - Smart Repair

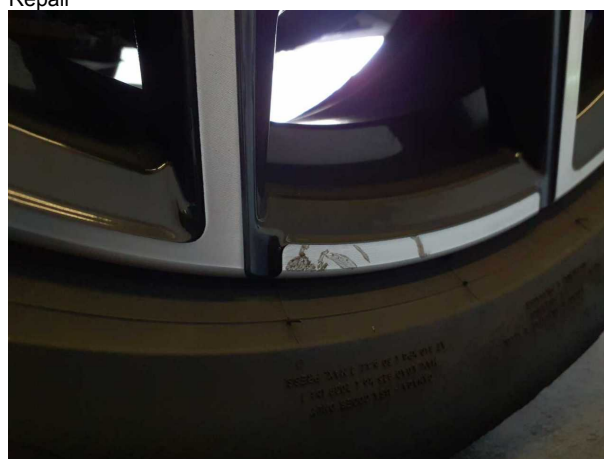
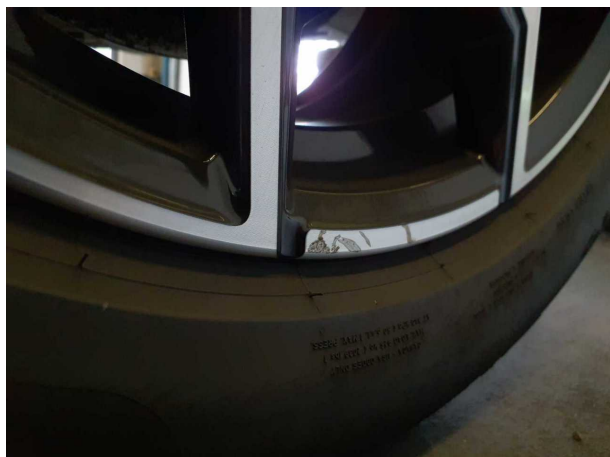
| <b>Nr.</b> | <b>Bauteilgruppe</b> | <b>Beschreibung</b> |
|---|---|---|
| 9 | Rad/Reifen | Leichtmetallfelge hinten links - verkratzt / verschürft - Wertminderung |

**Beschädigung 9:** Rad/Reifen: Leichtmetallfelge hinten links - verkratzt / verschürft - Wertminderung

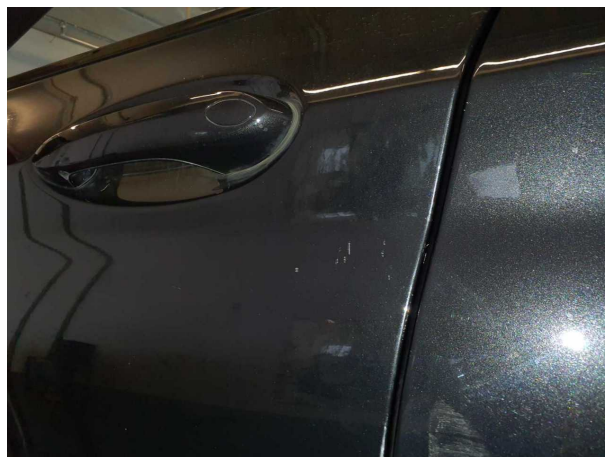
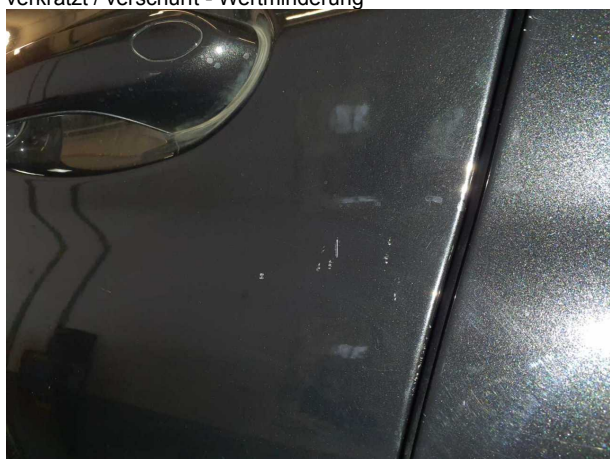
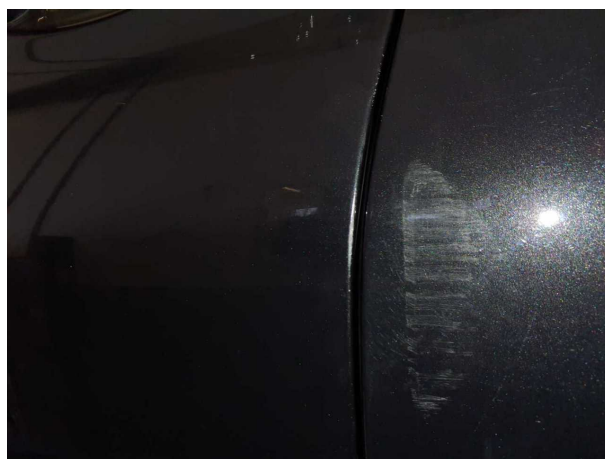
| <b>Nr.</b> | <b>Bauteilgruppe</b> | <b>Beschreibung</b> |
|---|---|---|
| 10 | Tür vorn links | Tür - Kratzer - lackieren |

**Beschädigung 10:** Tür vorn links: Tür - Kratzer - lackieren

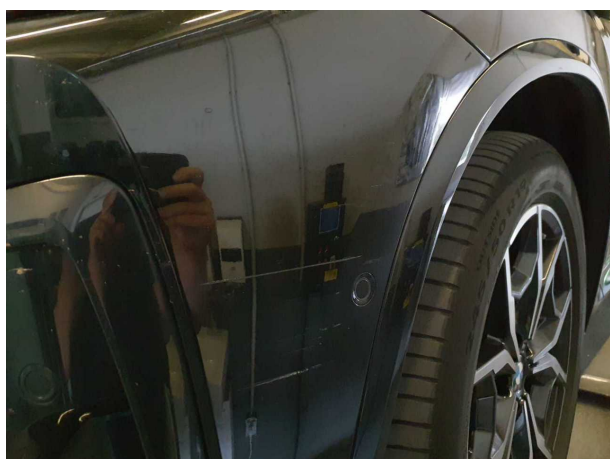
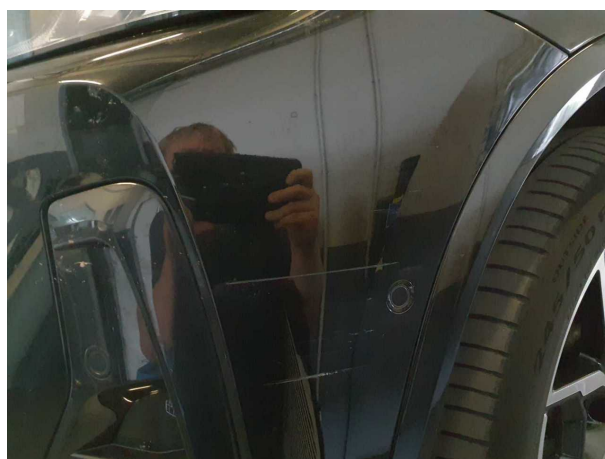
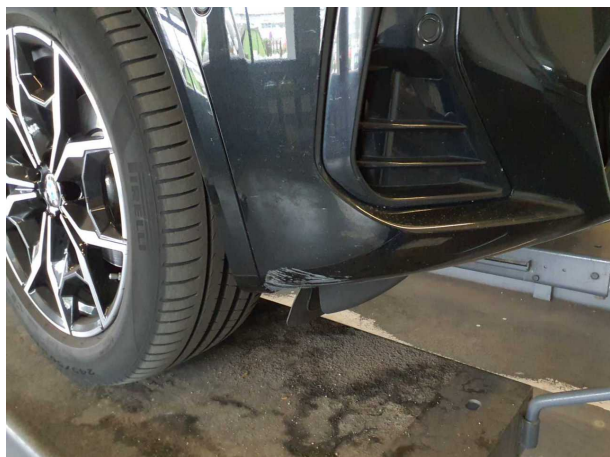
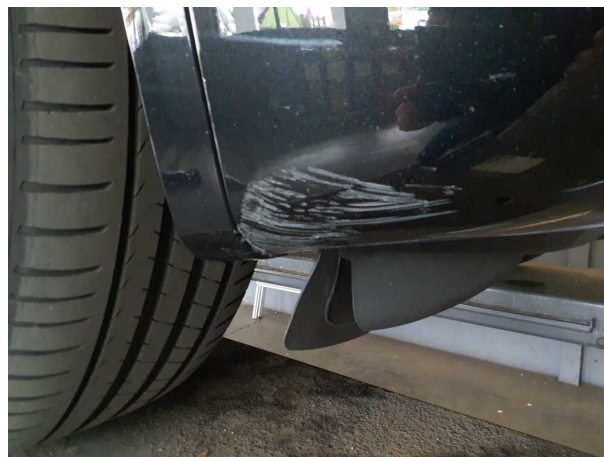
| Nr. | Bauteilgruppe | Beschreibung |
|---|---|---|
| 11 | Stoßfänger vorn | Stoßfänger vorn - verkratzt / verschürft - instandsetzen und lackieren |

**Beschädigung 11:** Stossfänger vorn: Stossfänger vorn - verkratzt / verschürft - instandsetzen und lackieren

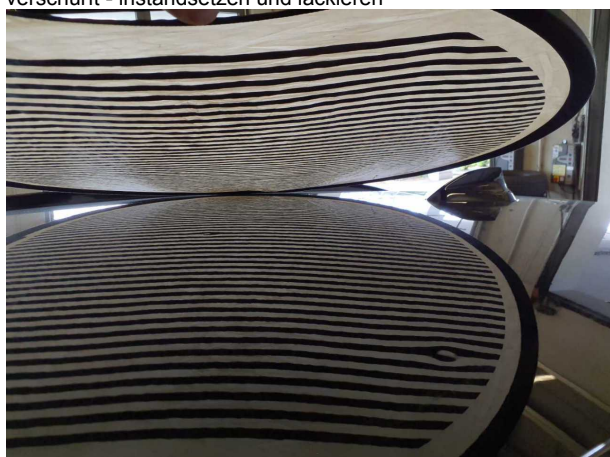
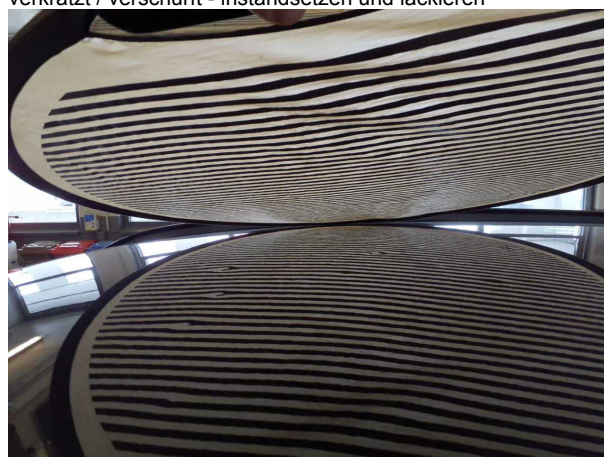
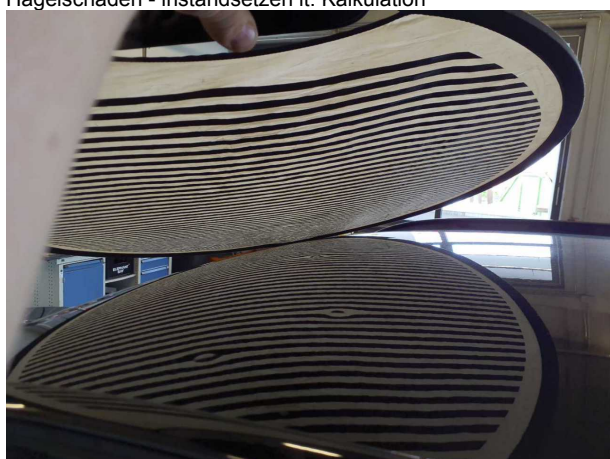
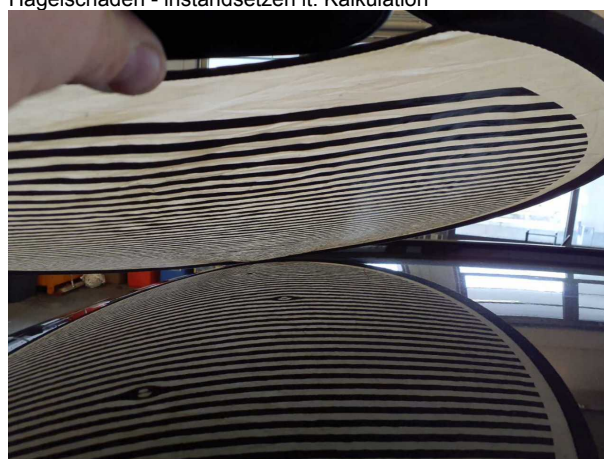
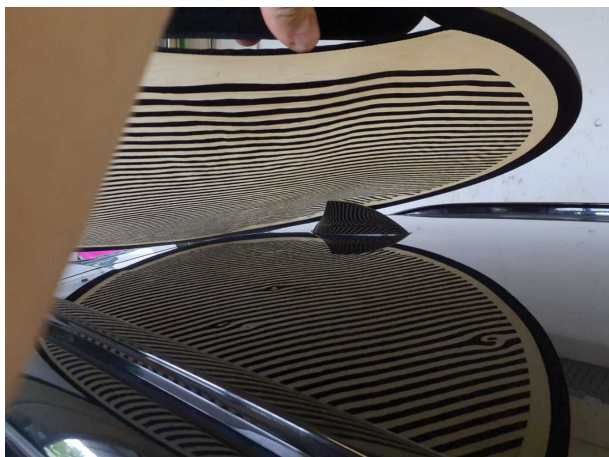
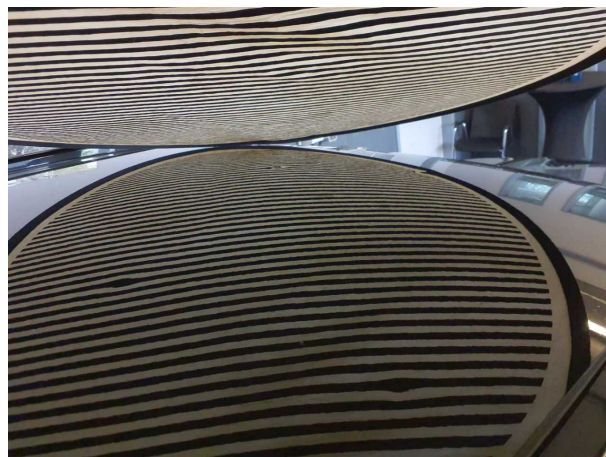
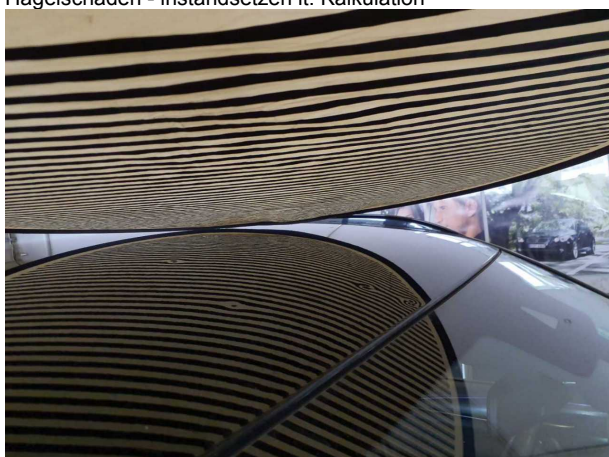
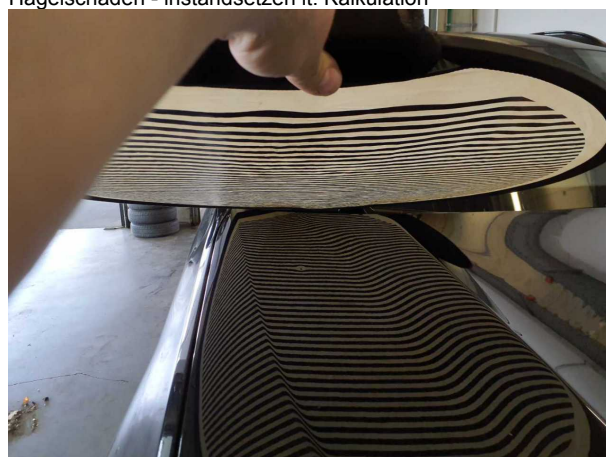
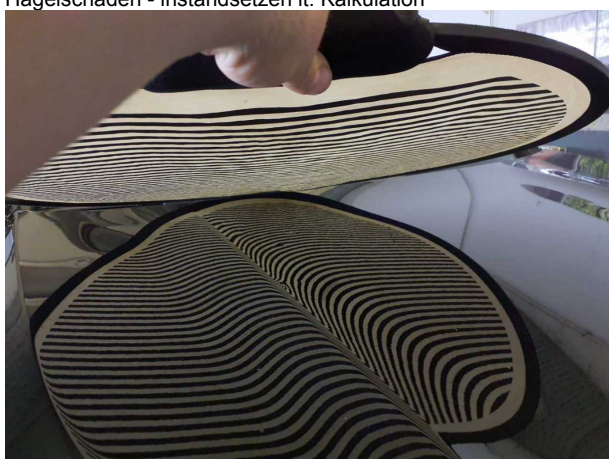
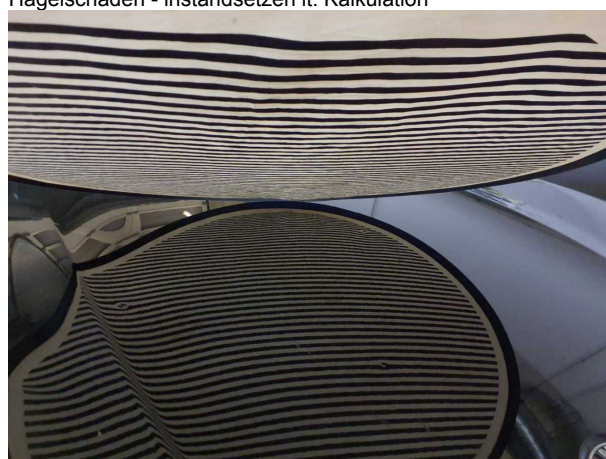
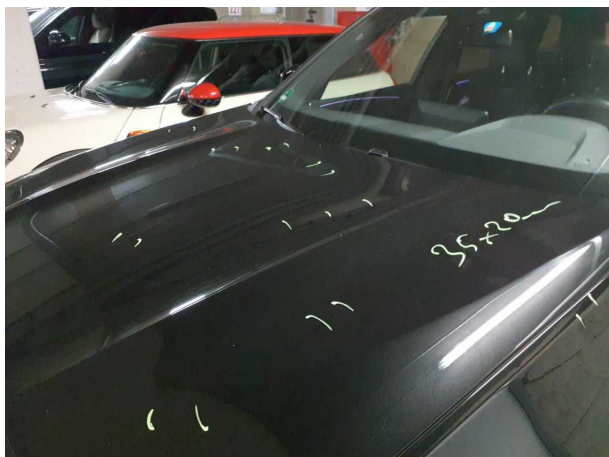
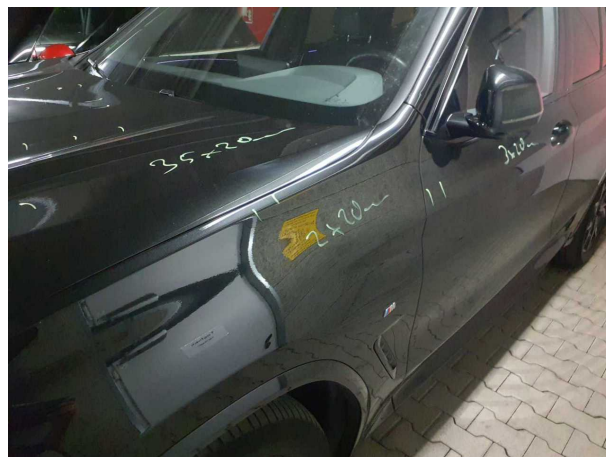
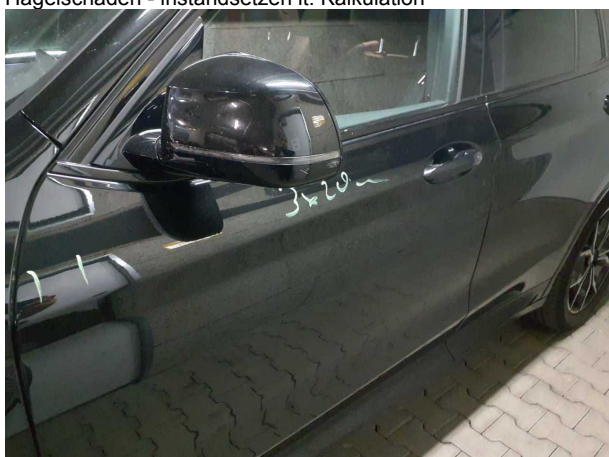
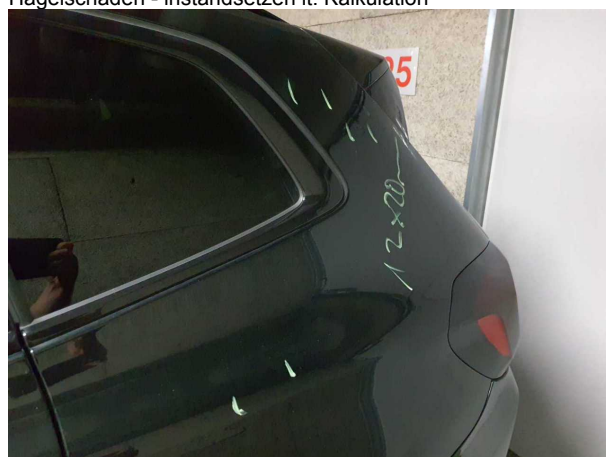
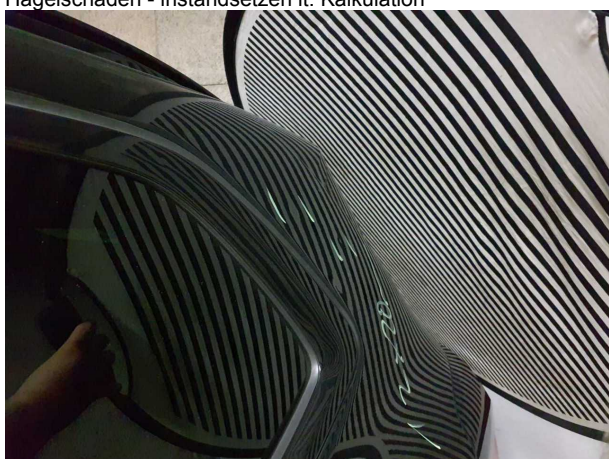
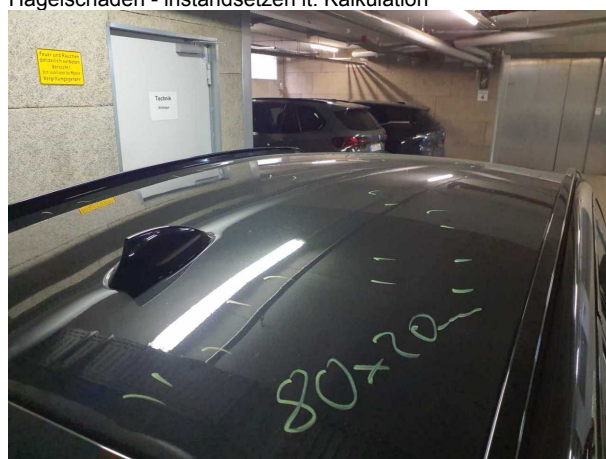
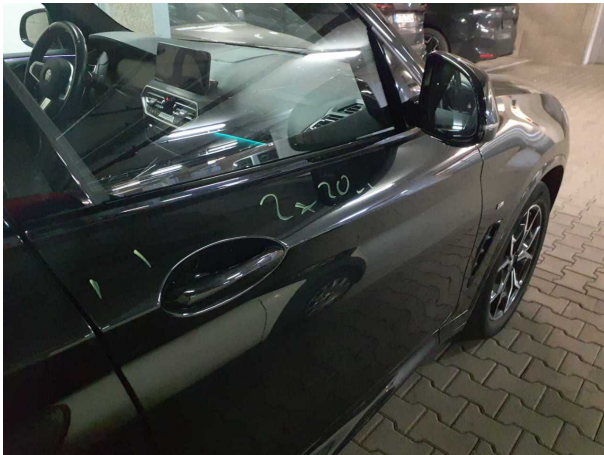
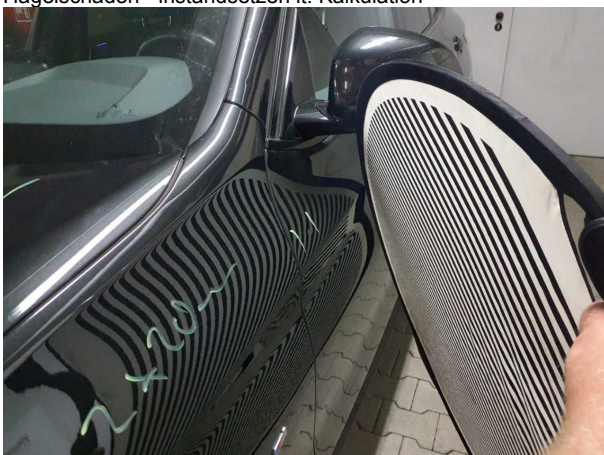
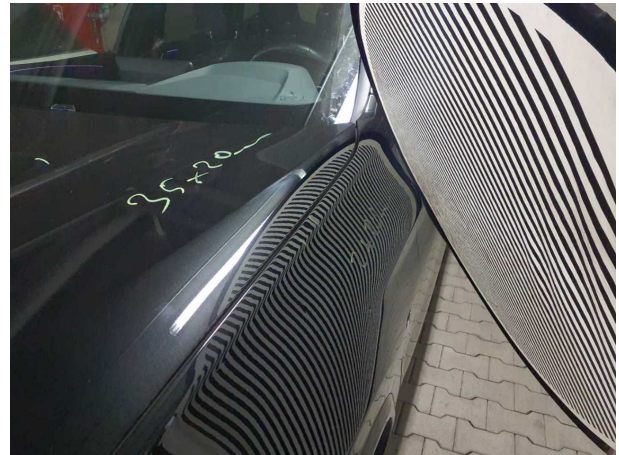
| Nr. | Bauteilgruppe | Beschreibung |
|---|---|---|
| 12 | Karosserie | Karosserie (RKÜ liegt vor) - Hagelschaden - instandsetzen lt. Kalkulation |

Fzg hat einen Hagelschaden

**Beschädigung 12:** Karosserie: Karosserie (RKÜ liegt vor) - Hagelschaden - instandsetzen lt. Kalkulation

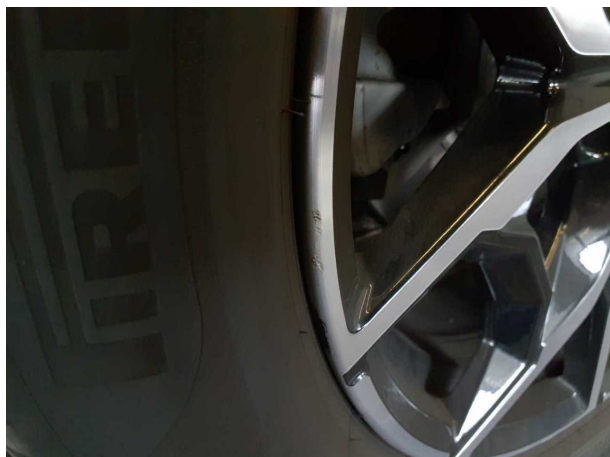
| Nr. | Bauteilgruppe | Beschreibung |
|---|---|---|
| 2 | Rad/Reifen | Leichtmetallfelge vorn rechts - Kratzer - kein Abzug |

**Gebrauchsspur 2:** Rad/Reifen: Leichtmetallfelge vorn rechts - Kratzer - kein Abzug

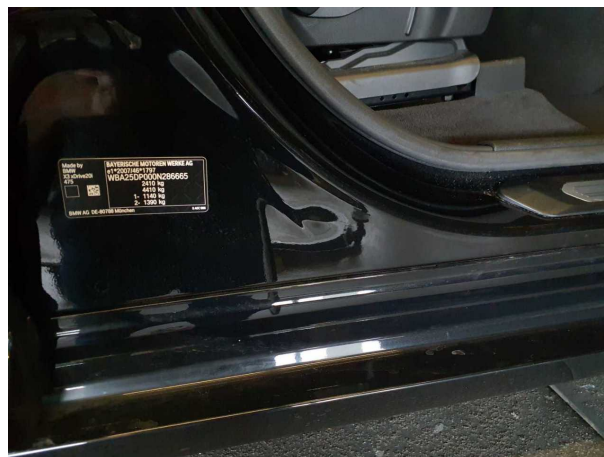
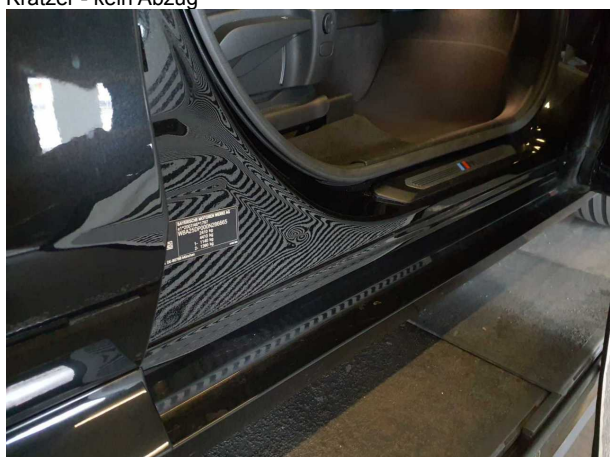
| Nr. | Bauteilgruppe | Beschreibung |
|---|---|---|
| 3 | Karosserie | B-Säule rechts - Delle(n) - kein Abzug |

**Gebrauchsspur 3:** Karosserie: B-Säule rechts - Delle(n) - kein Abzug

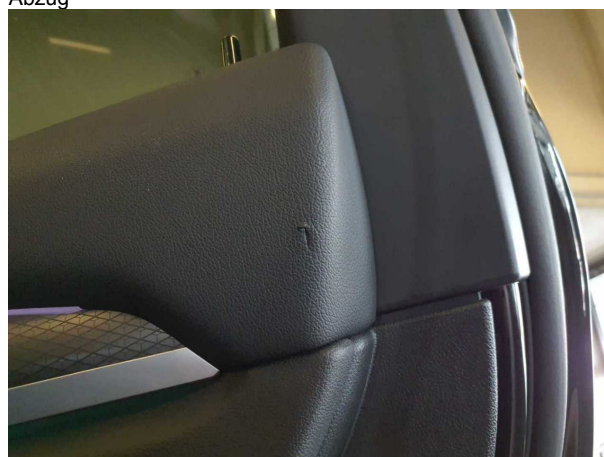
| Nr. | Bauteilgruppe | Beschreibung |
|---|---|---|
| 4 | Verkleidungen/Abdeckungen | Türverkleidung hinten rechts - Abrieb - kein Abzug |

**Gebrauchsspur 4:** Verkleidungen/Abdeckungen: Türverkleidung hinten rechts - Abrieb - kein Abzug

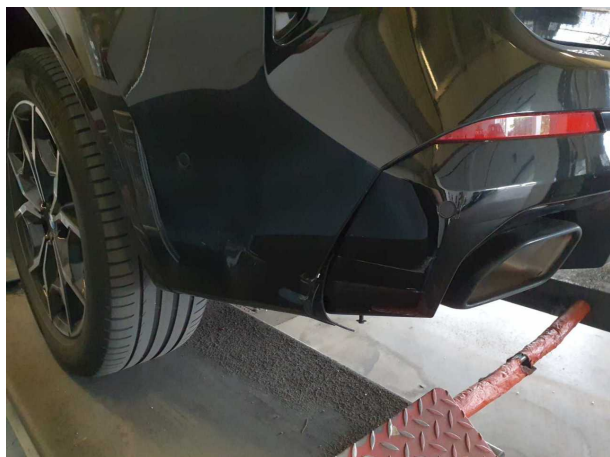
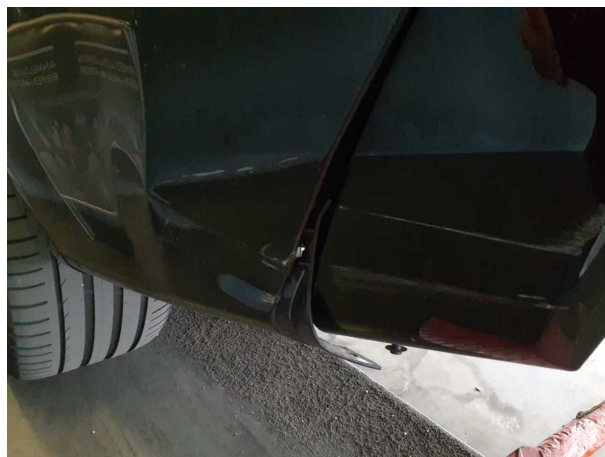
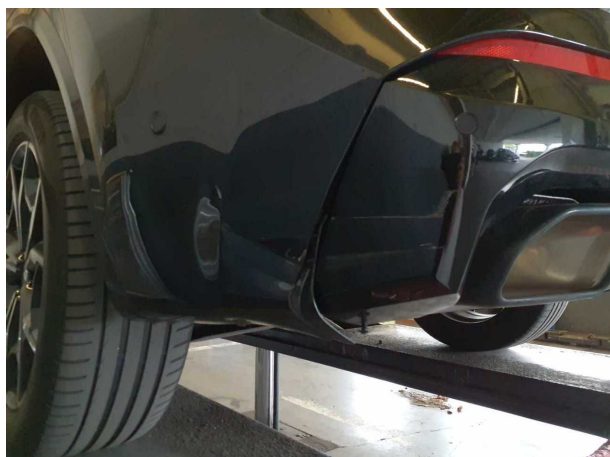
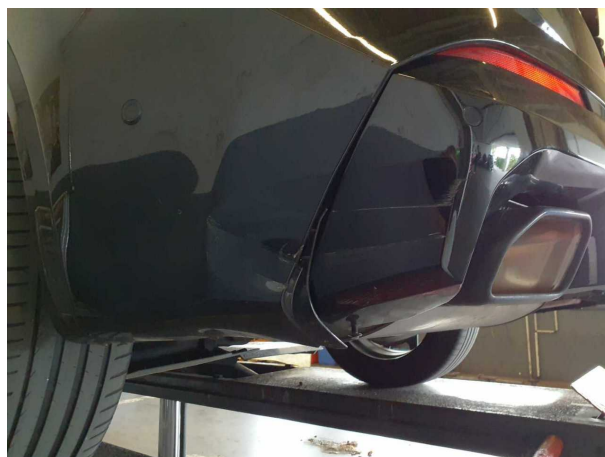
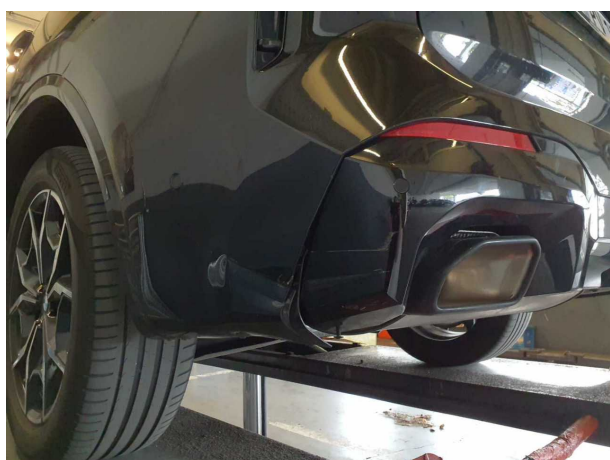
### Unfall 1: Heck

| 1 | Heck |

Fzg hat einen Unfallschaden

Stoßfänger hinten ern  
div. Halter und Kleinteile ern
