## Volvo V70 Summum

EZ 01/2010 | Kombi | Diesel | Schaltgetriebe | 315.771km  
Besteuerung: Differenzbesteuert (§25a UStG)  
Fahrzeugstandort: 49\*\*\*  
Fahrzeug aufgenommen am: 24.08.2026

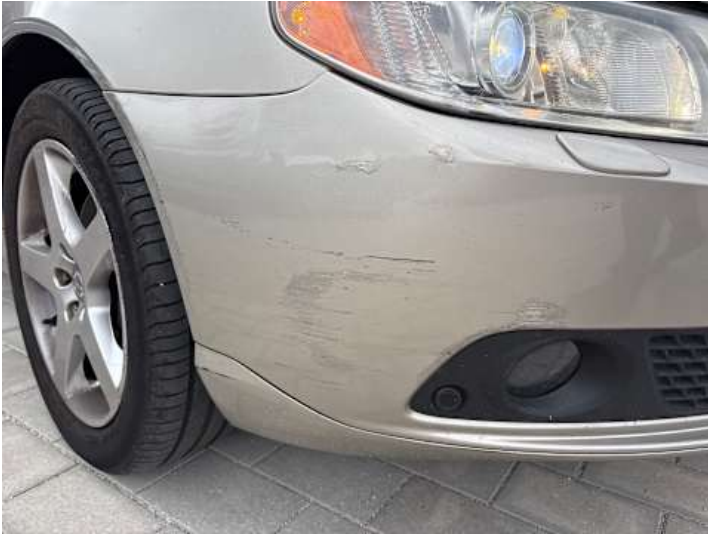
Stoßstange vorne (Kratzer)

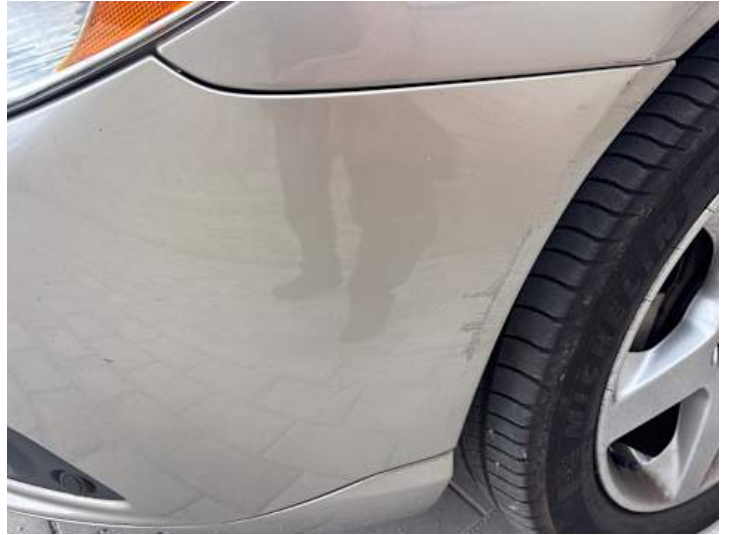
Stoßstange vorne (Kratzer)

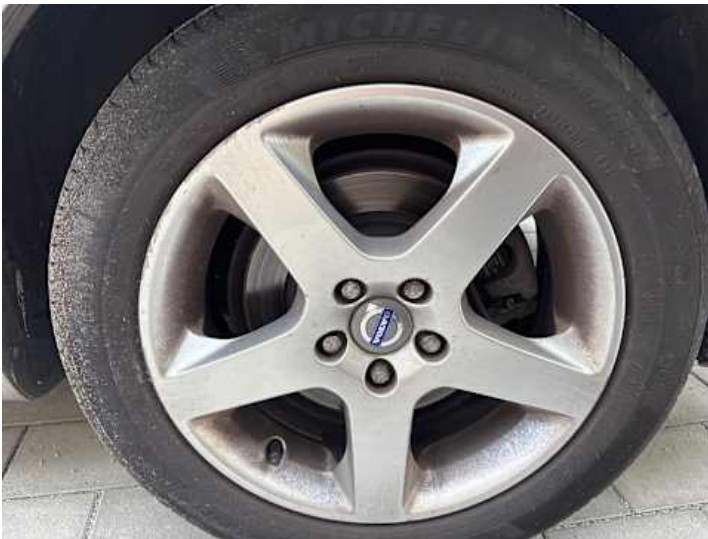
Kerben

Rad (Kerben)

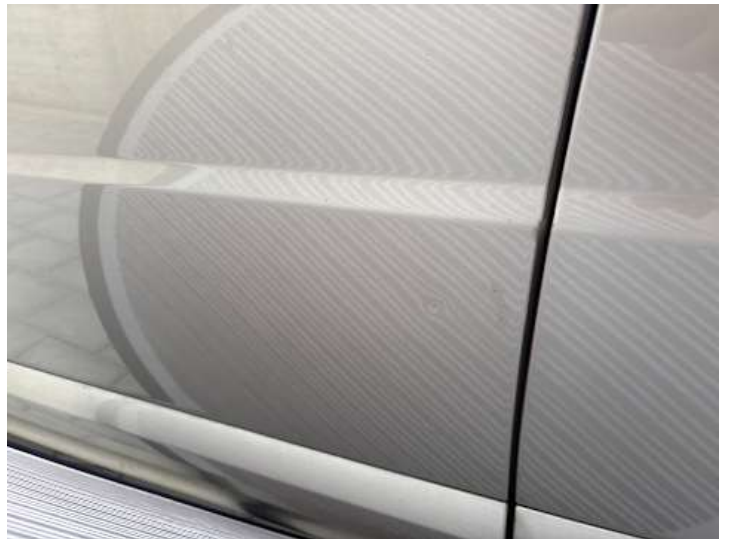
Fahrtür (Delle)

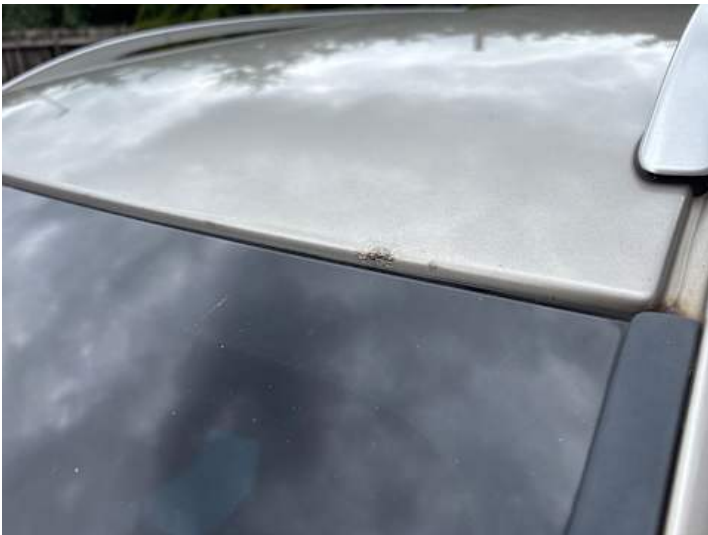
Dach (Lackschaden, Rost)

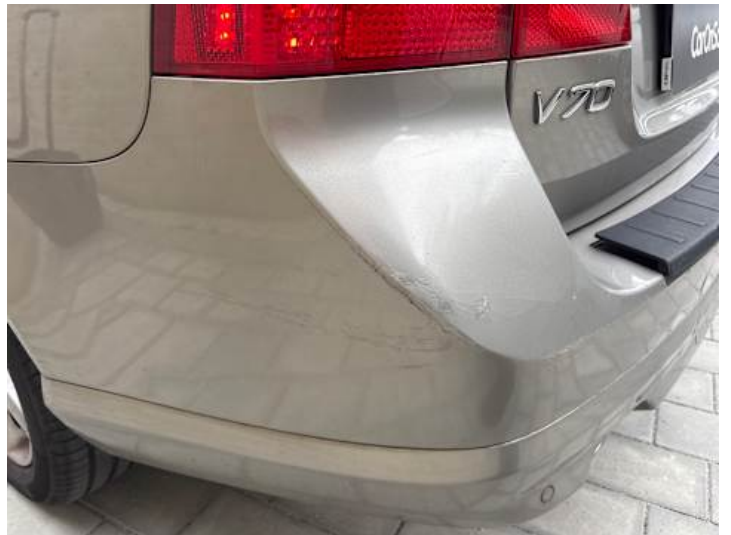
Stoßstange hinten (Kratzer, Lackschaden)

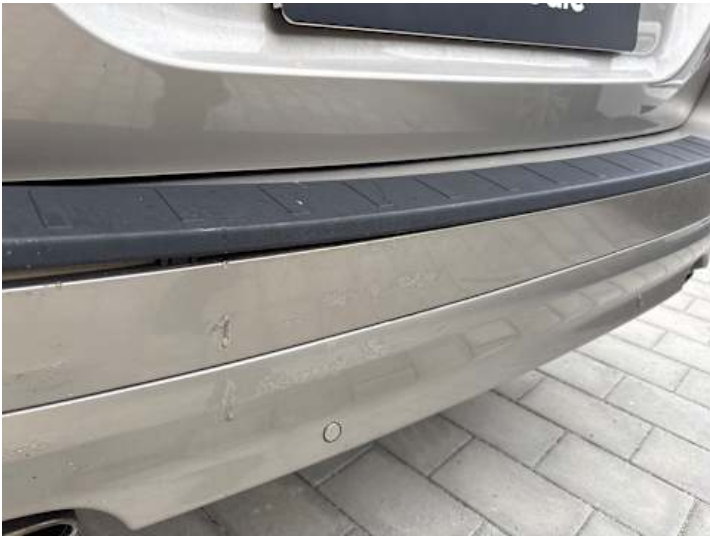
Stoßstange hinten (Kratzer, Lackschaden)

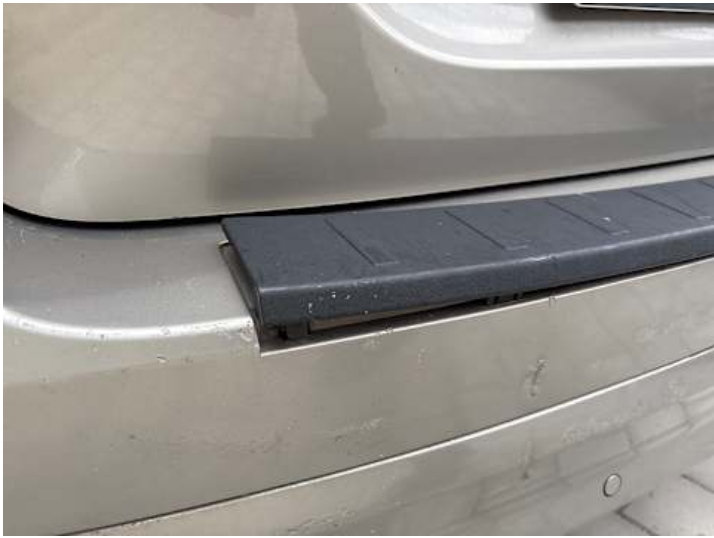
Stoßstange hinten (Riss/Bruch)

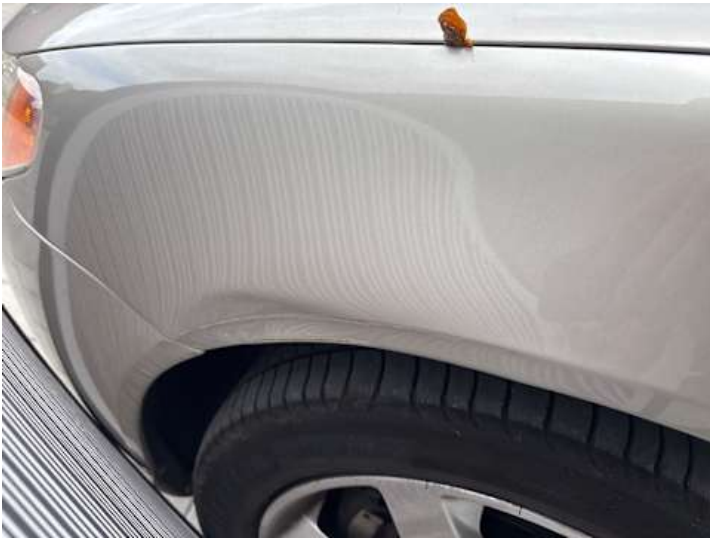
Kotflügel vorne links (Verformung, Lackschaden)

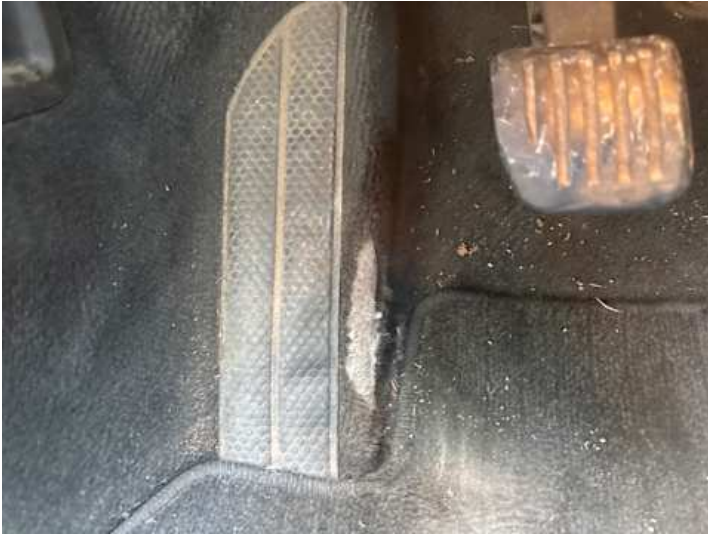
Innenraum (Verschleiß)

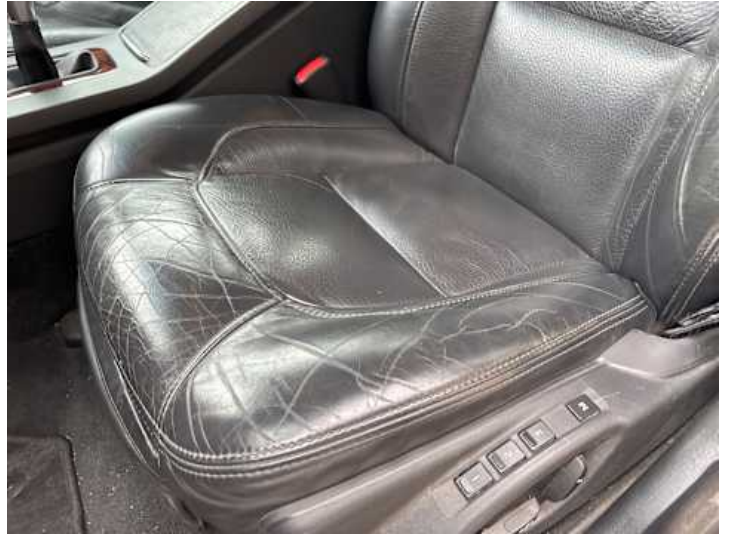
Innenraum (Verschleiß)
