## Peugeot 308 Allure

EZ 02/2024 | Kombi | Diesel | Automatikgetriebe | 89.712km  
Besteuerung: Regelbesteuert (Deutschland)  
Fahrzeugstandort: 71\*\*\*  
Fahrzeug aufgenommen am: 31.07.2026

# Hinweise zum Zustandsbericht

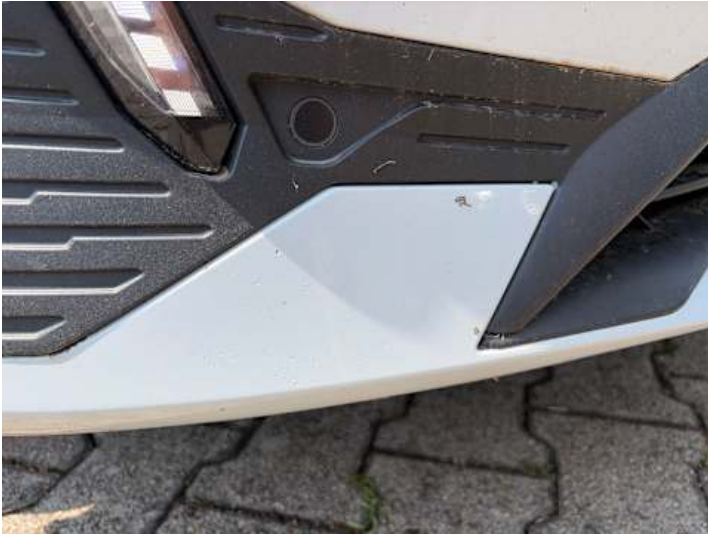
Stoßstange vorne (Lackschaden, Kratzer)

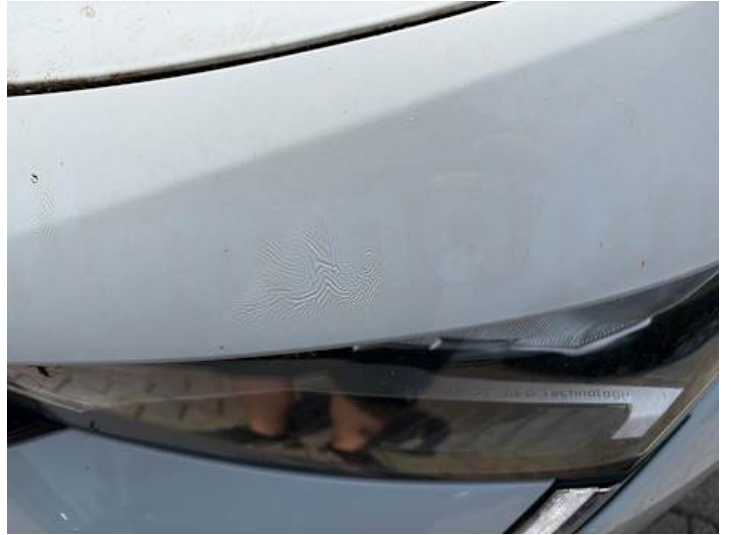
Stoßstange vorne (Lackschaden, Kratzer)

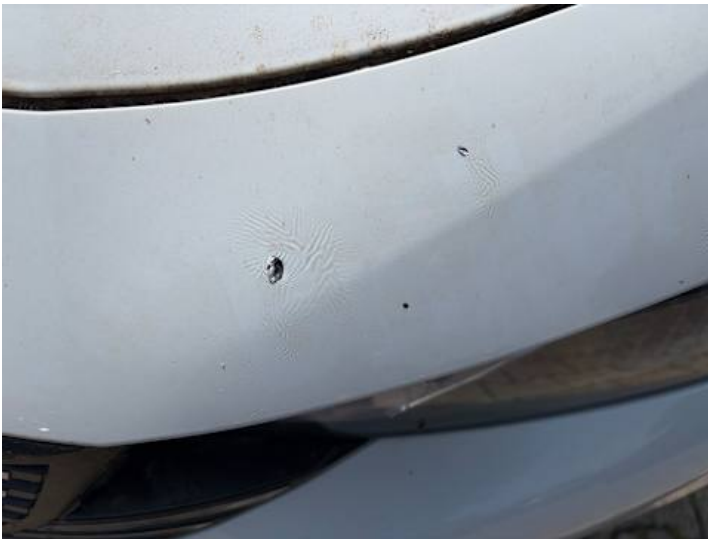
Stoßstange vorne (Lackschaden, Kratzer)

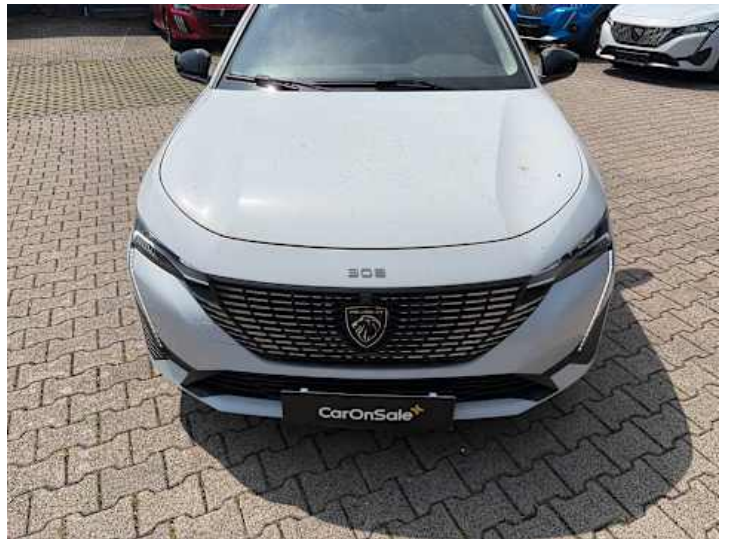
Stoßstange vorne (Lackschaden, Kratzer)

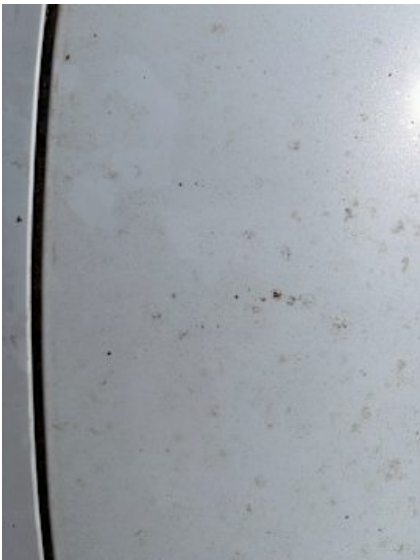
Motorhaube (Lackschaden, Steinschlag)

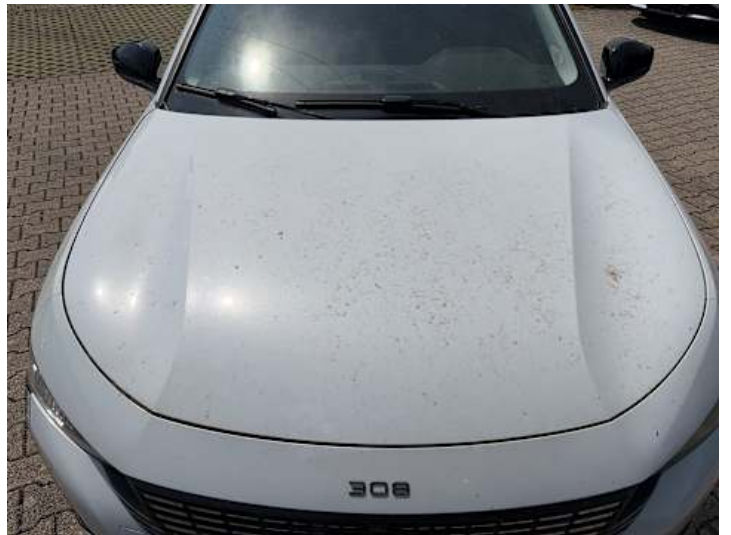
Motorhaube (Lackschaden, Steinschlag)

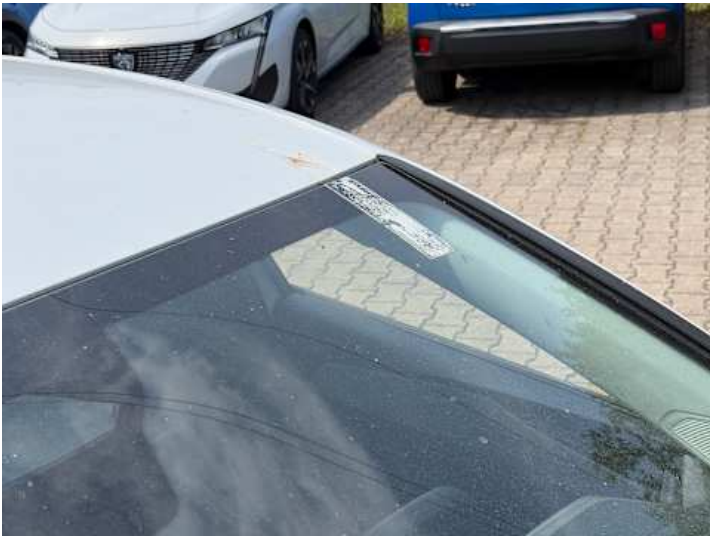
Windschutzscheibe (Anderer Schaden): Klebereste

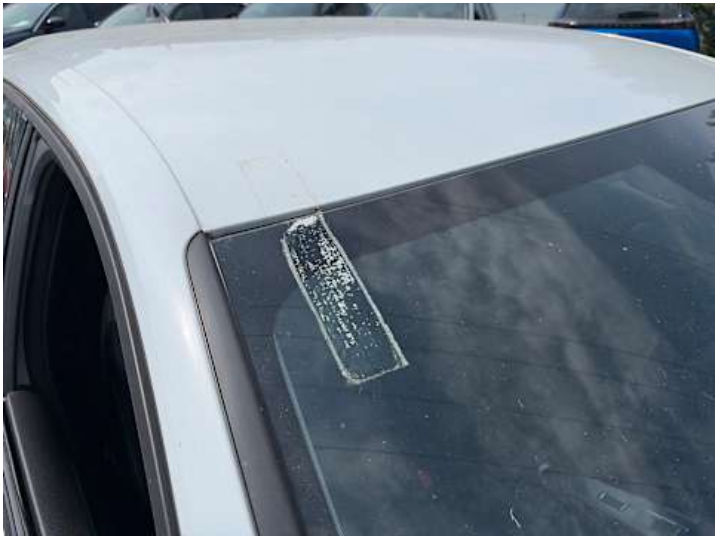
Windschutzscheibe (Anderer Schaden): Klebereste

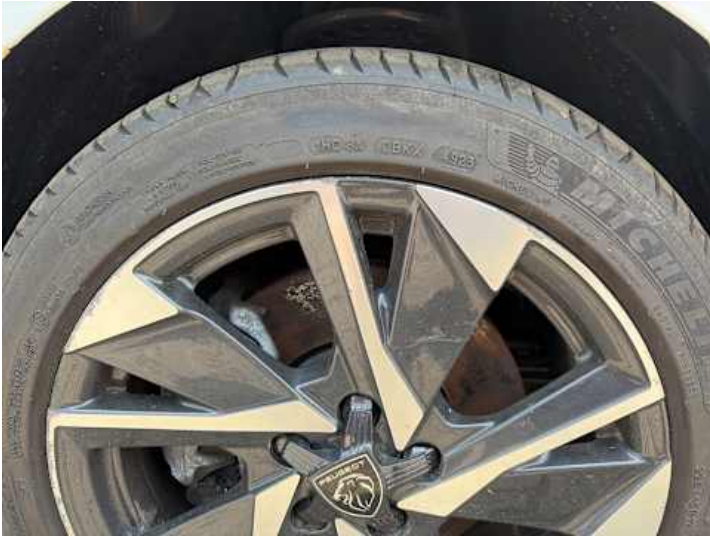
Rad (Kratzer, Kerben)

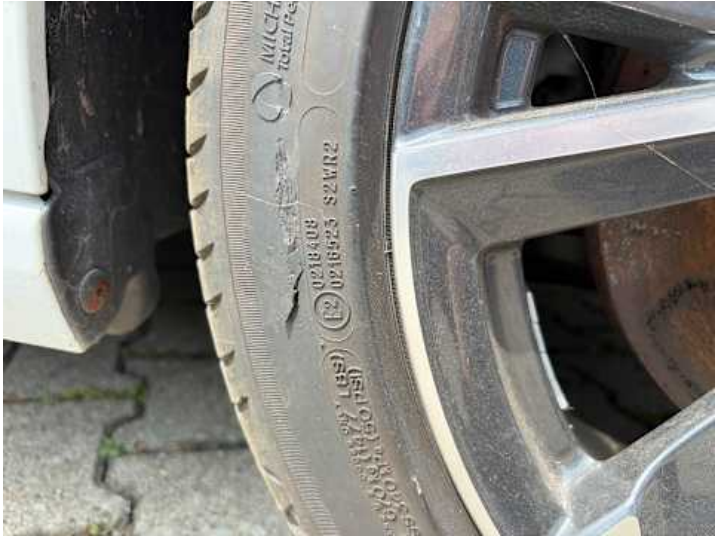
Rad (Riss/Bruch, Kratzer, Kerben)

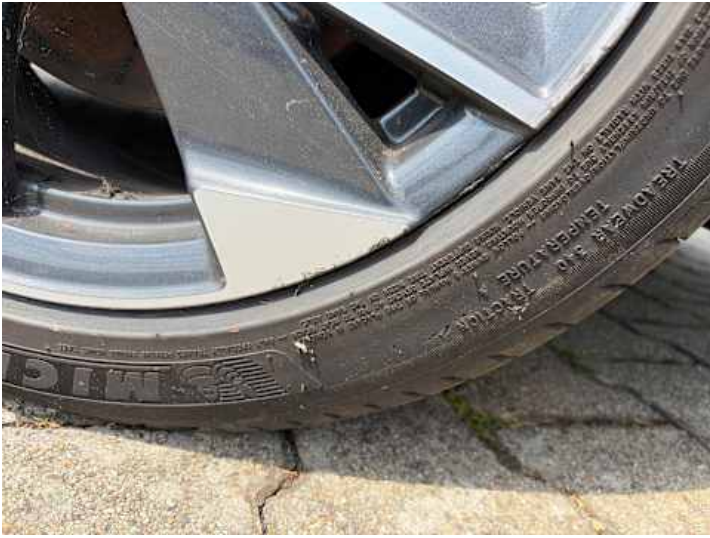
Rad (Riss/Bruch, Kratzer, Kerben)

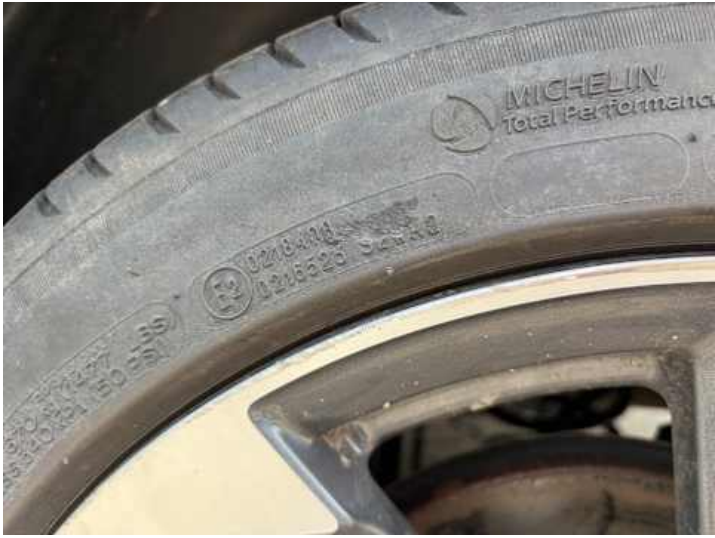
Rad (Kratzer, Kerben, Riss/Bruch)

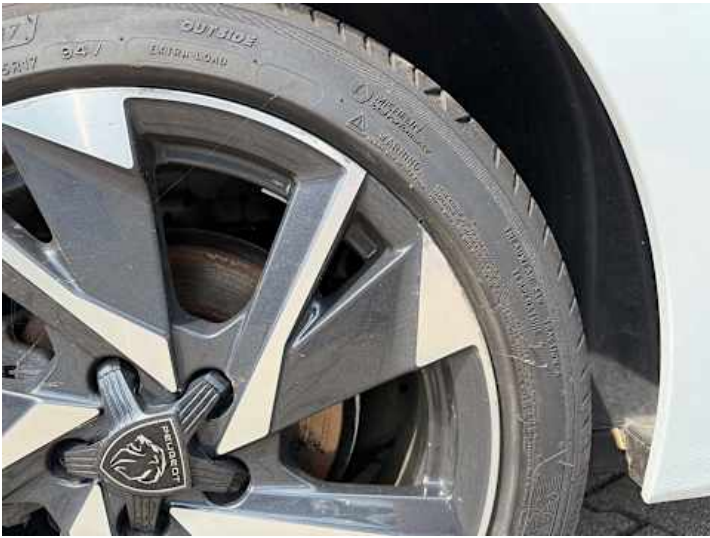
Rad (Kratzer)

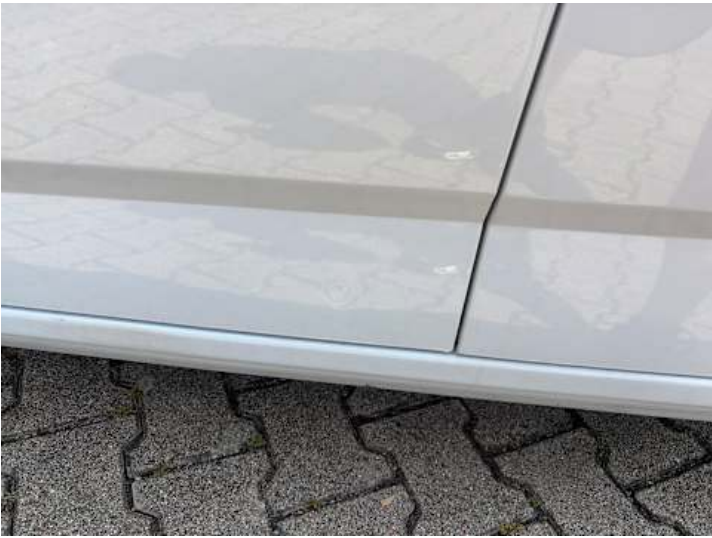
| Fahrzeugteil | Lackschichtdicke (in µm) | Fahrzeugteil | Lackschichtdicke (in µm) |
|---|---|---|---|
| Fahrertür | 210 | Beifahrertür | 190 |

Fahrertür (Kratzer, Lackschaden, Delle)

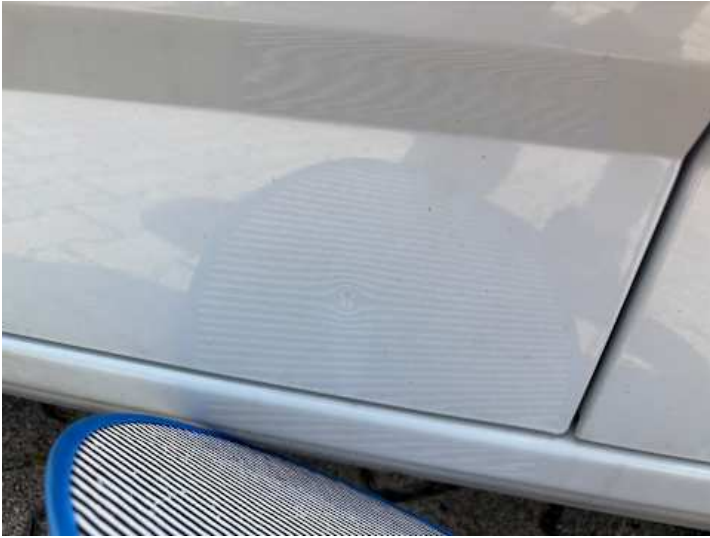
Fahrertür (Kratzer, Lackschaden, Delle)

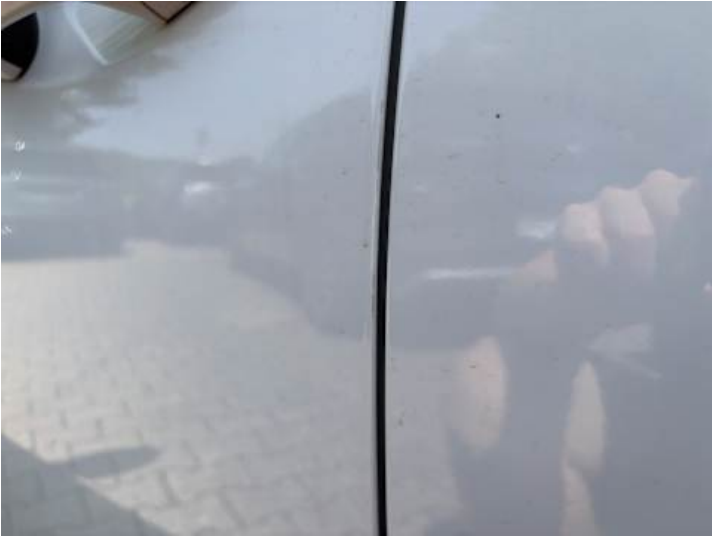
Fahrertür (Kratzer, Lackschaden, Delle)

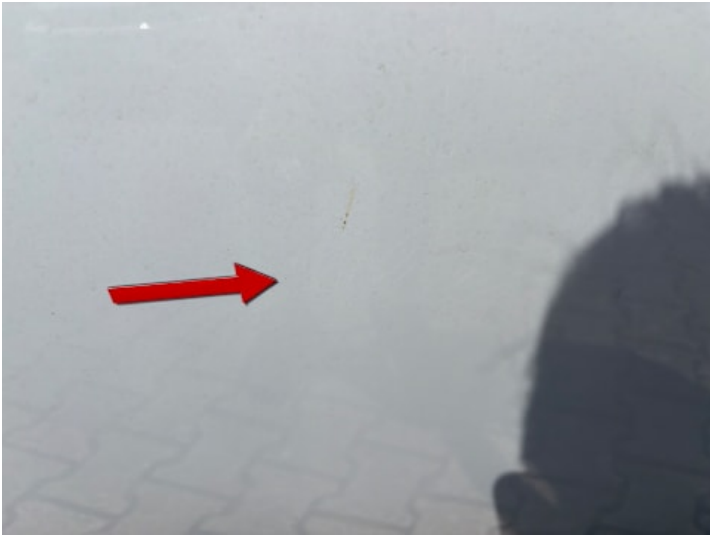
Beifahrertür (Kratzer, Lackschaden)

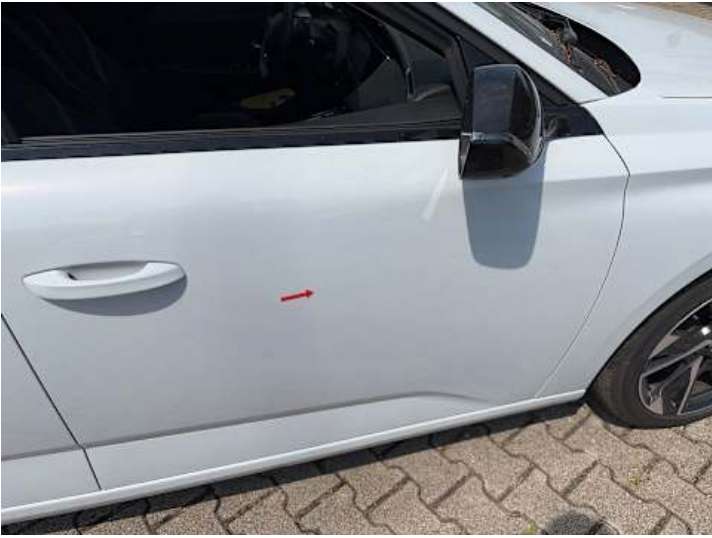
Beifahrertür (Kratzer, Lackschaden)

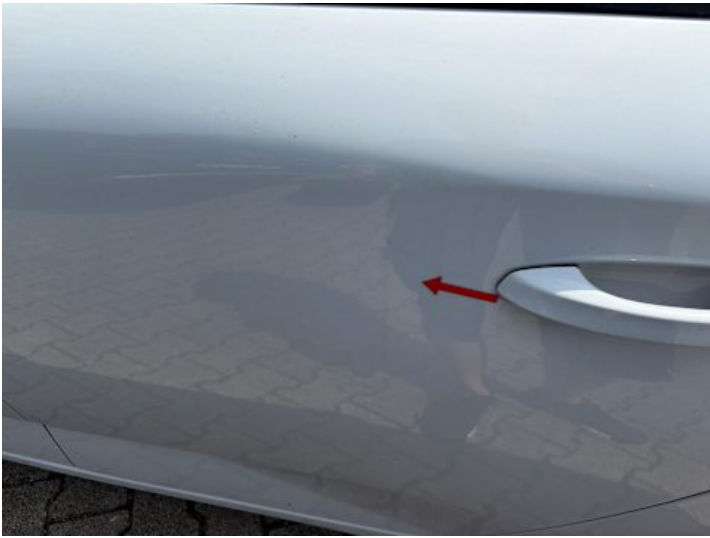
Türe hinten links (Kratzer, Lackschaden)

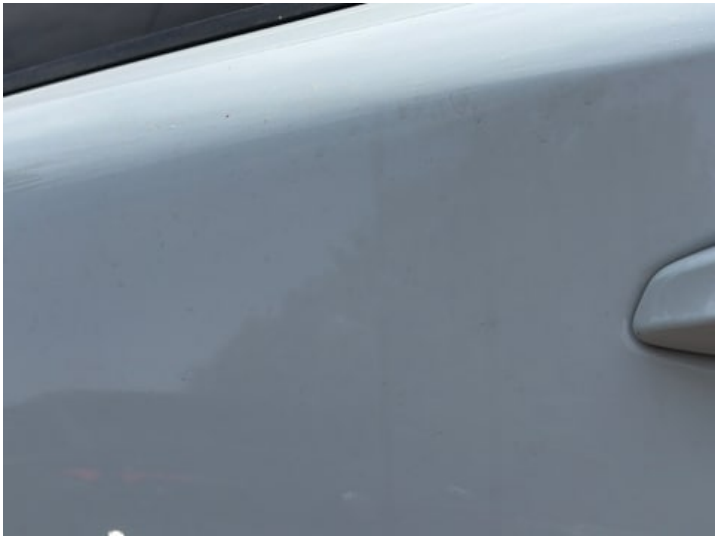
Türe hinten links (Kratzer, Lackschaden)

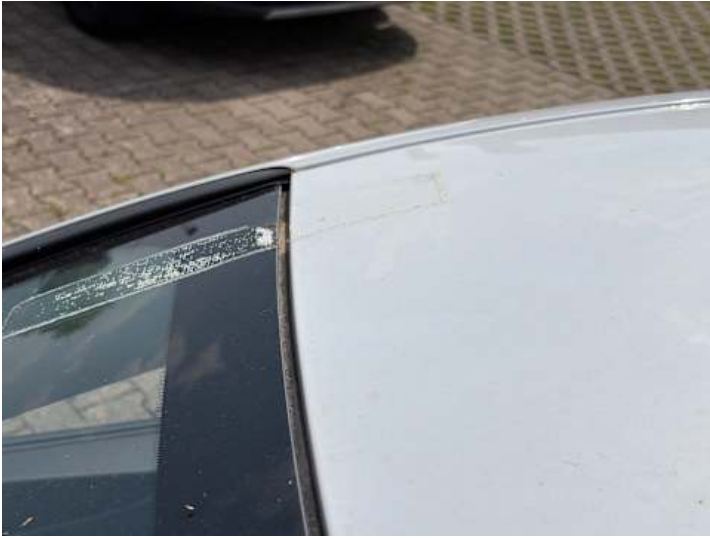
Dach (Lackschaden, Anderer Schaden): Klebereste

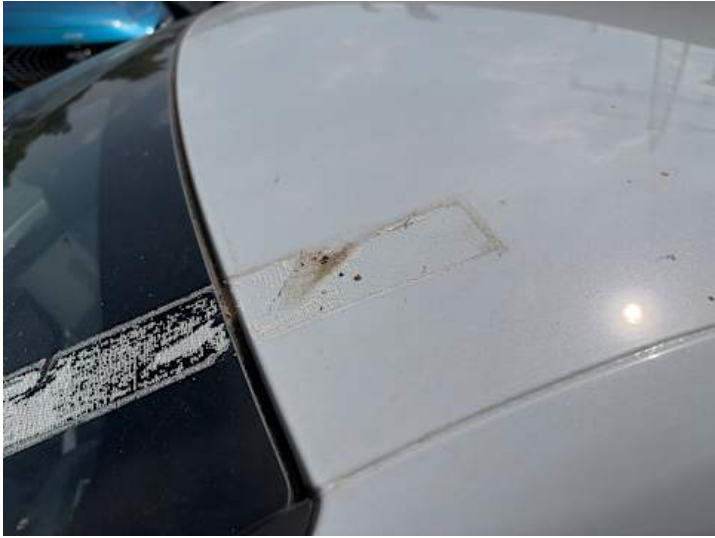
Dach (Lackschaden, Anderer Schaden): Klebereste

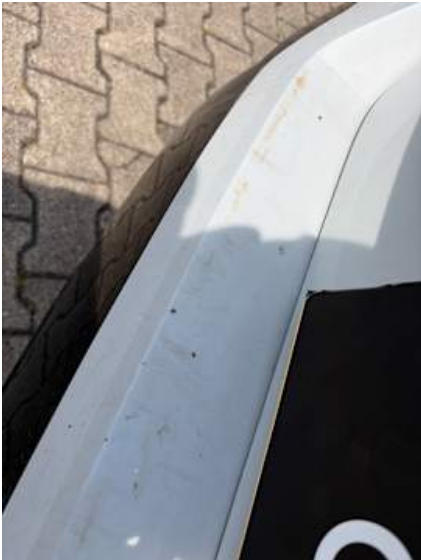
Stoßstange hinten (Kratzer, Lackschaden)

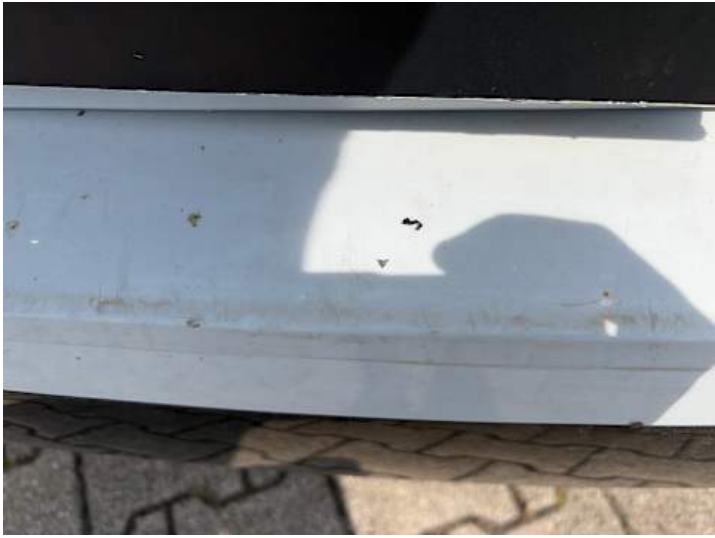
Stoßstange hinten (Kratzer, Lackschaden)

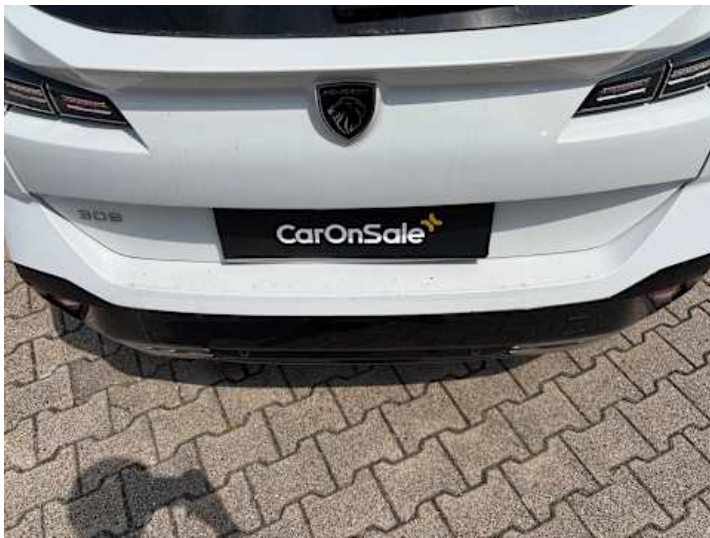
Stoßstange hinten (Kratzer, Lackschaden)

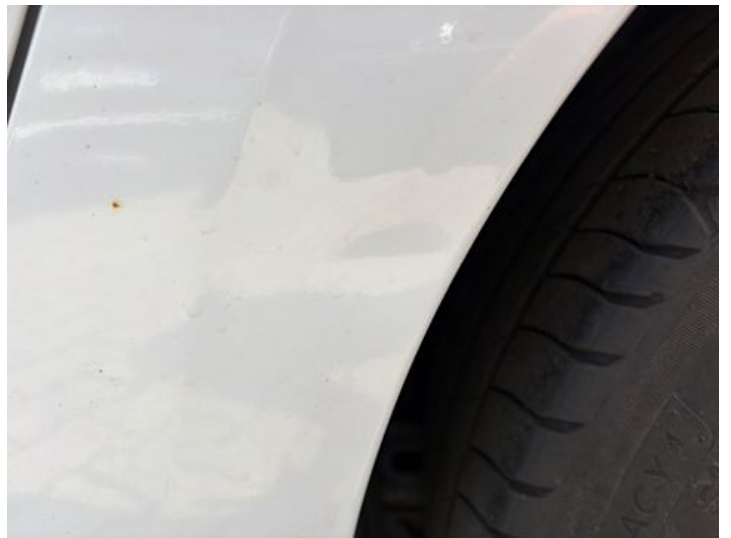
Seitenteil hinten links (Kratzer, Lackschaden, Delle)

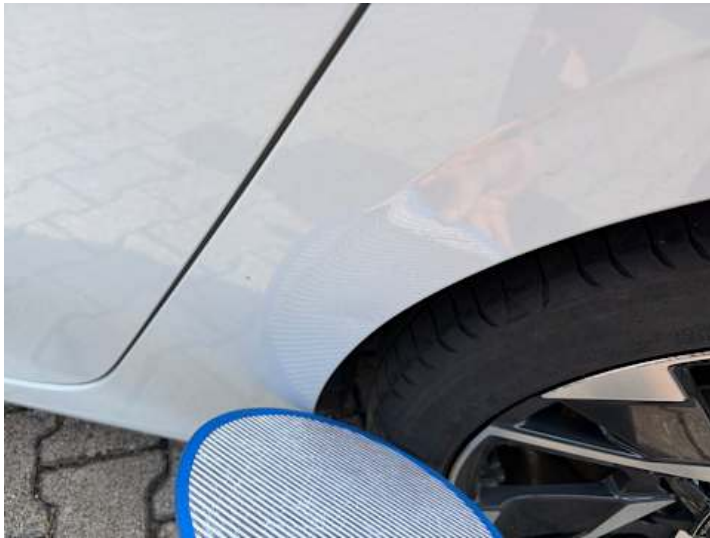
Seitenteil hinten links (Kratzer, Lackschaden, Delle)

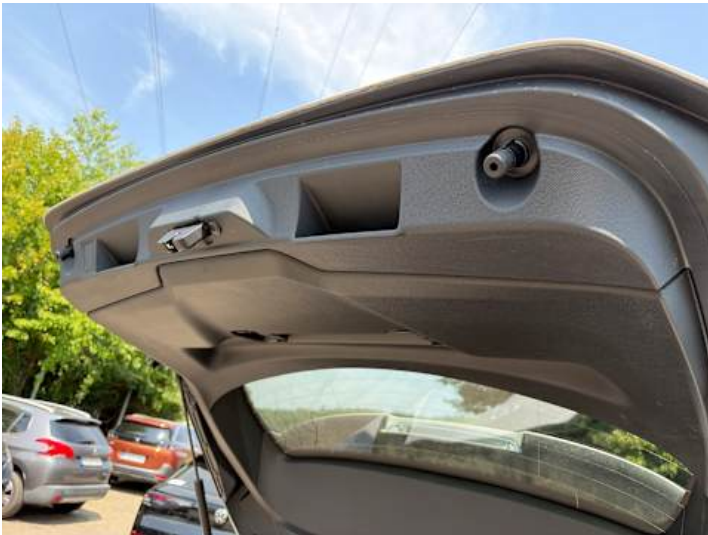
Innenraum (Diverse Schäden)

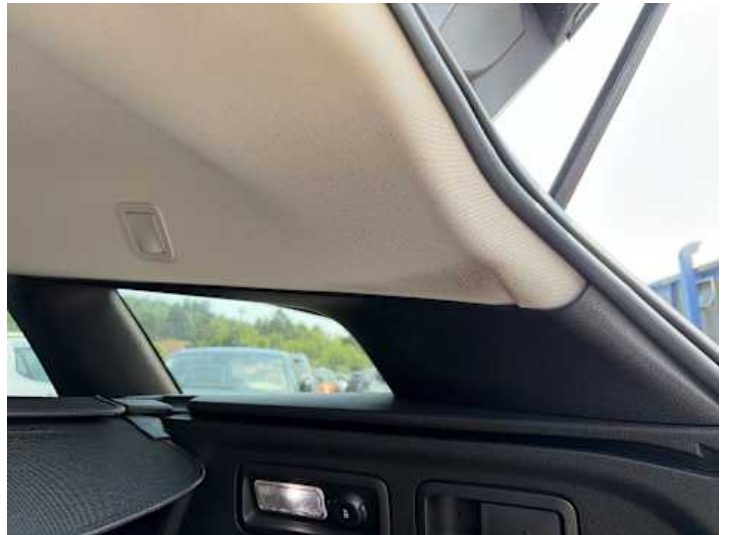
Innenraum (Diverse Schäden)

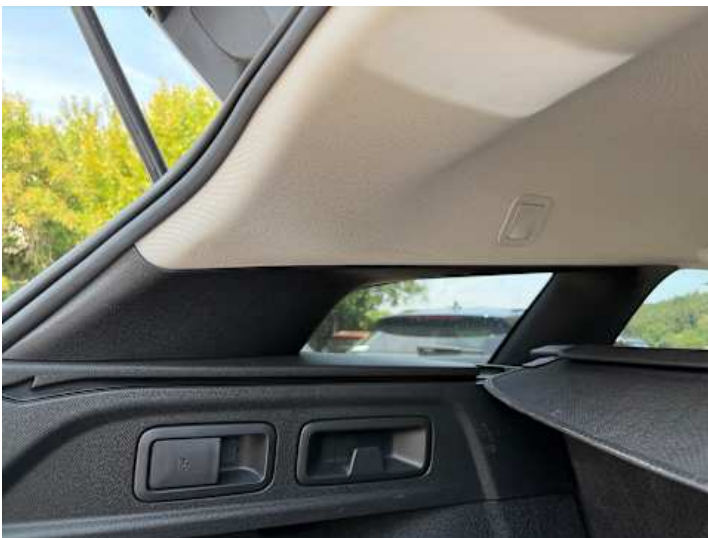
Innenraum (Diverse Schäden)

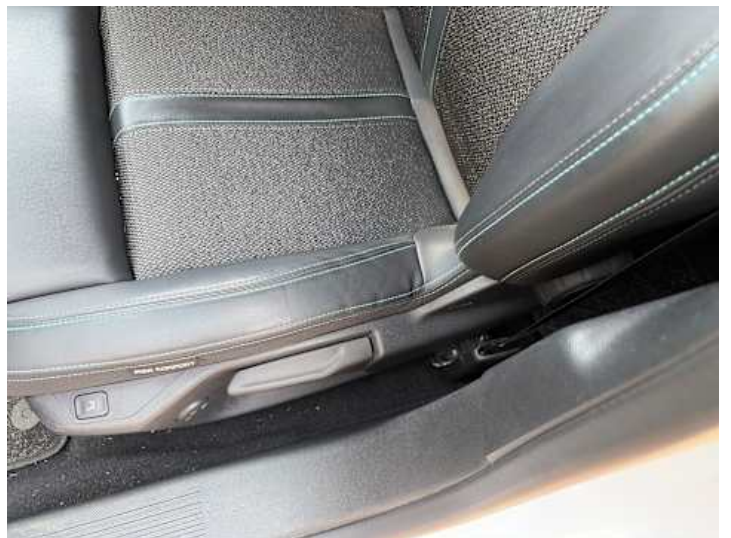
Innenraum (Diverse Schäden)

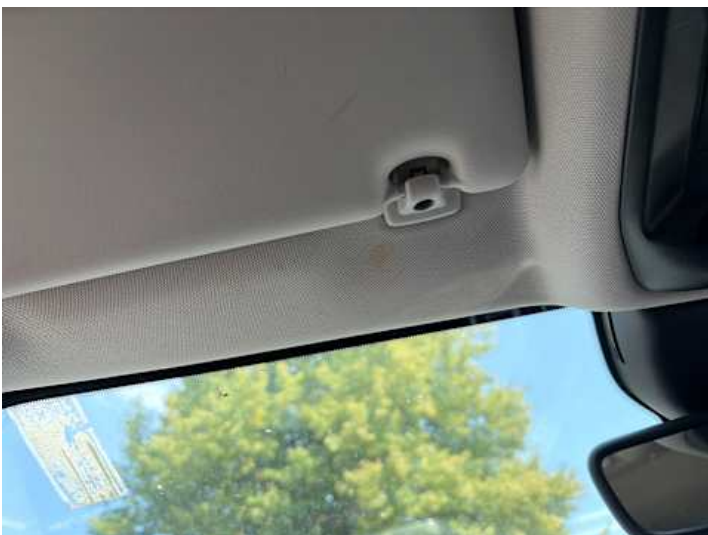
Innenraum (Diverse Schäden)

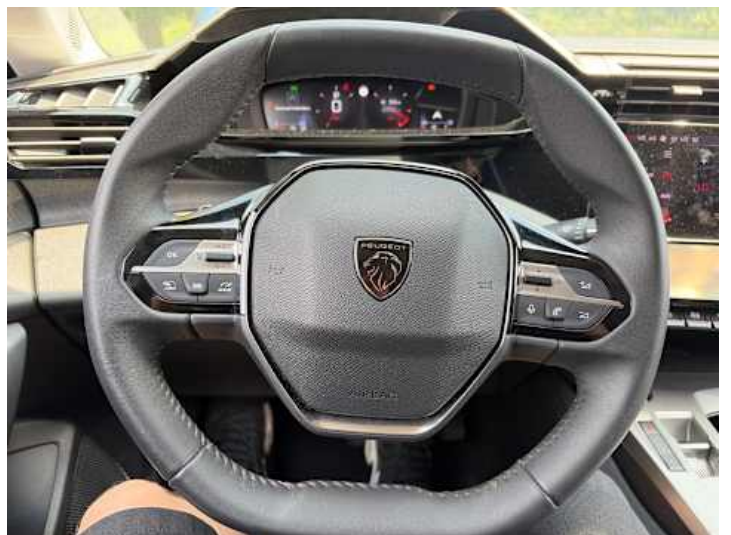
Innenraum (Diverse Schäden)

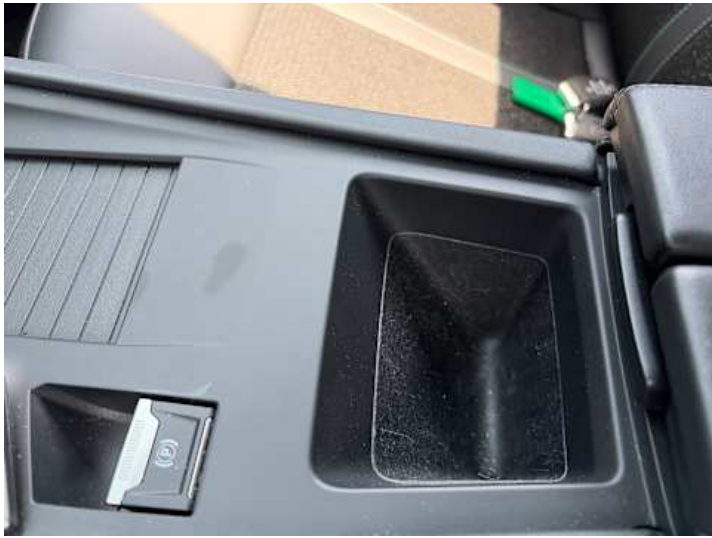
Innenraum (Diverse Schäden)

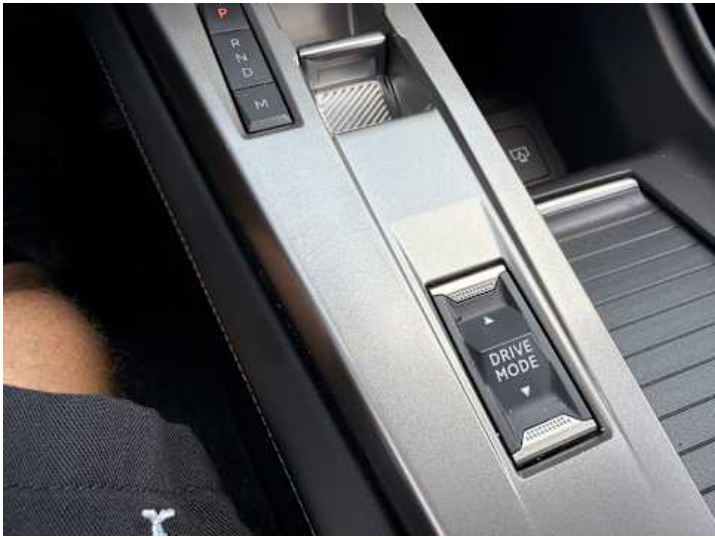
Innenraum (Diverse Schäden)
