## Opel Antara Design Edition 4x4

EZ 08/2011 | Geländewagen | Diesel | Schaltgetriebe | 154.099km  
Besteuerung: Differenzbesteuert (§25a UStG)  
Fahrzeugstandort: 66\*\*\*  
Fahrzeug aufgenommen am: 27.07.2026

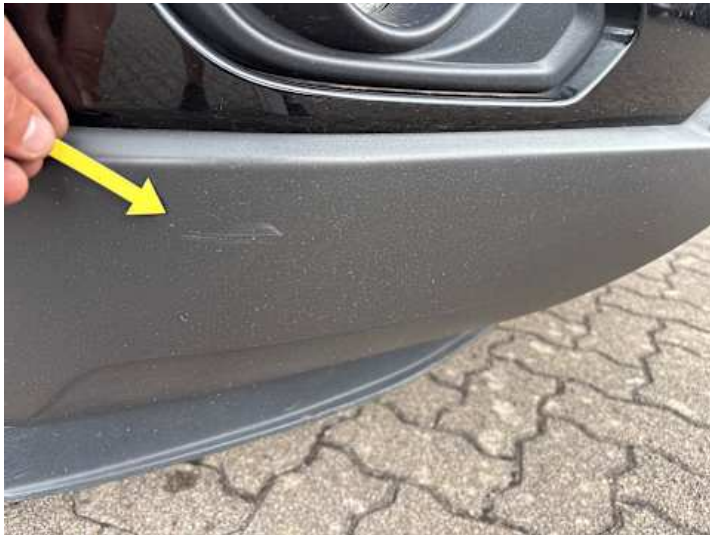
Stoßstange vorne (Kratzer)

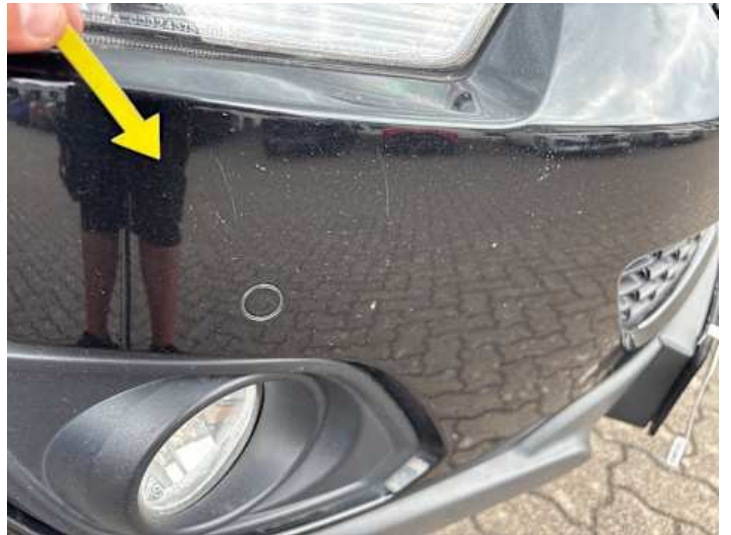
Stoßstange vorne (Lackschaden)

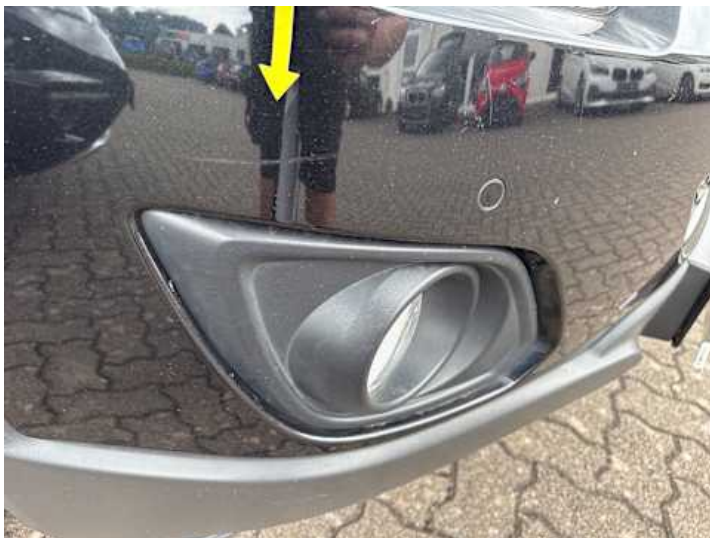
Stoßstange vorne (Lackschaden)

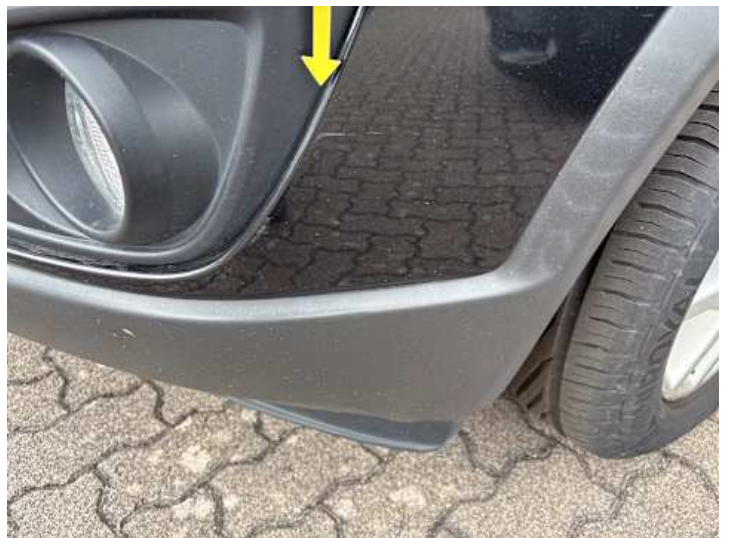
Stoßstange vorne (Lackschaden)

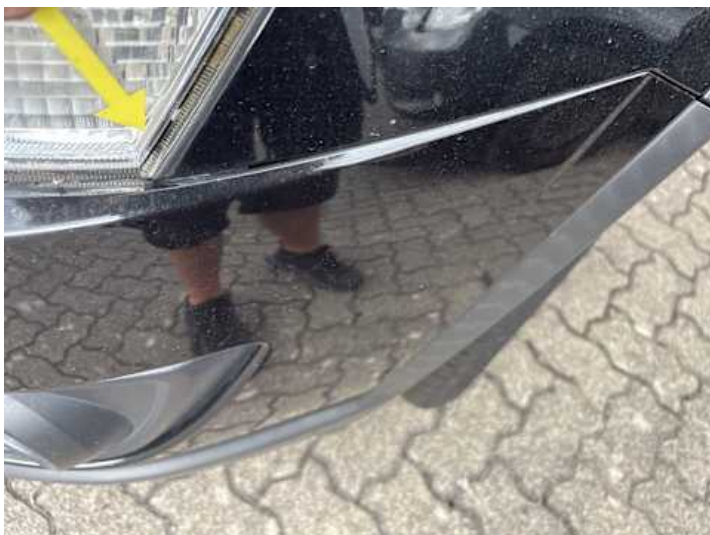
Stoßstange vorne (Spaltmaße ungenau)

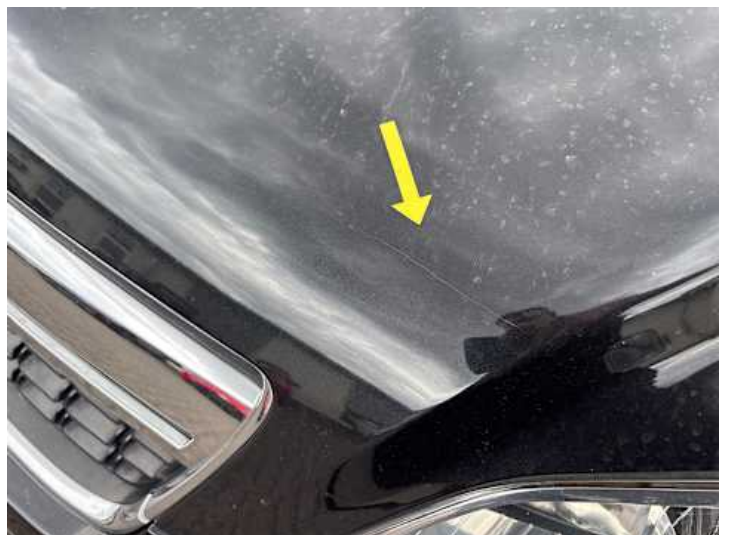
Motorhaube (Lackschaden, Kratzer)

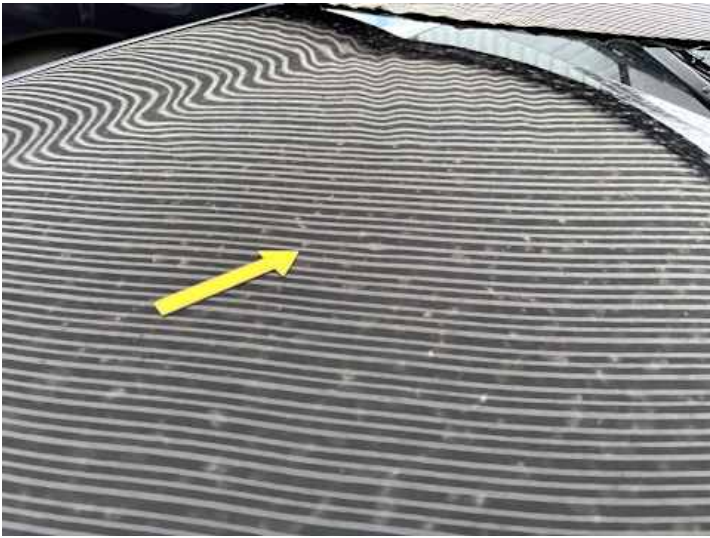
Motorhaube (Delle)

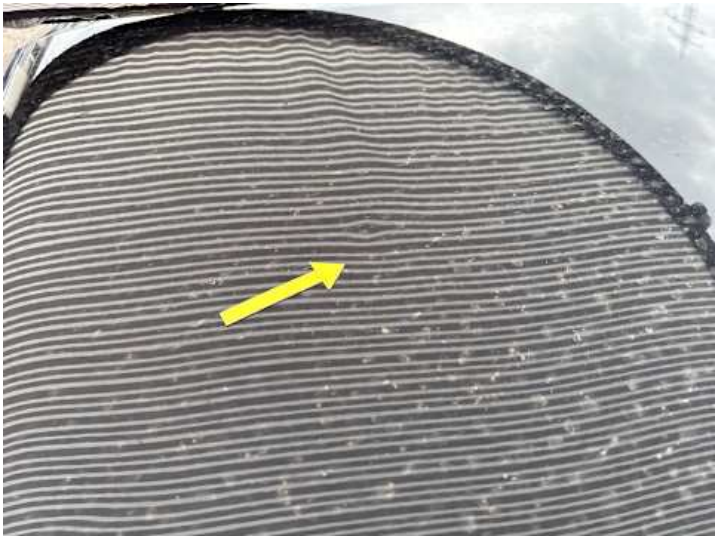
Motorhaube (Delle)

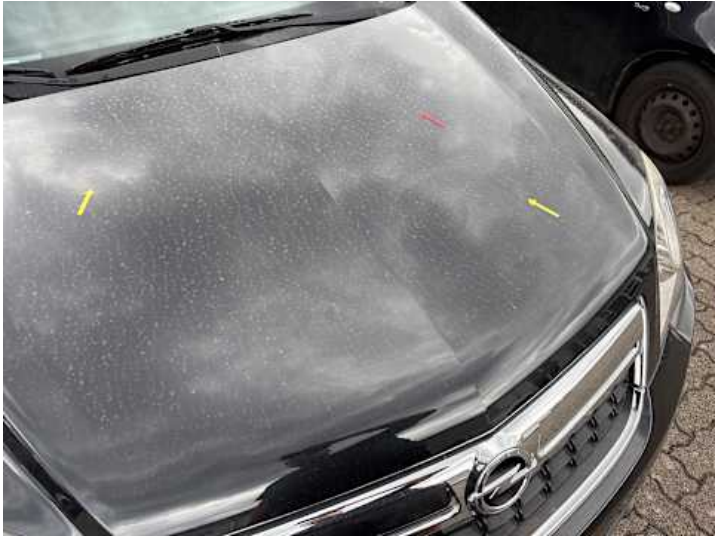
Motorhaube (Delle)

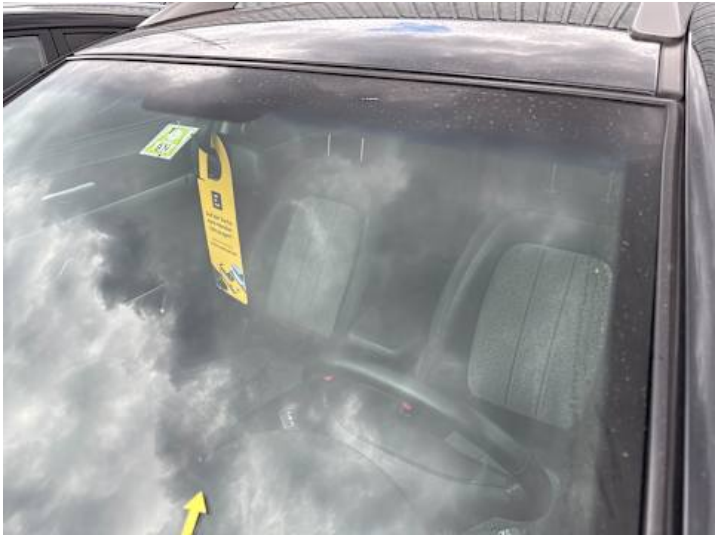
Windschutzscheibe (Steinschlag, Kratzer)

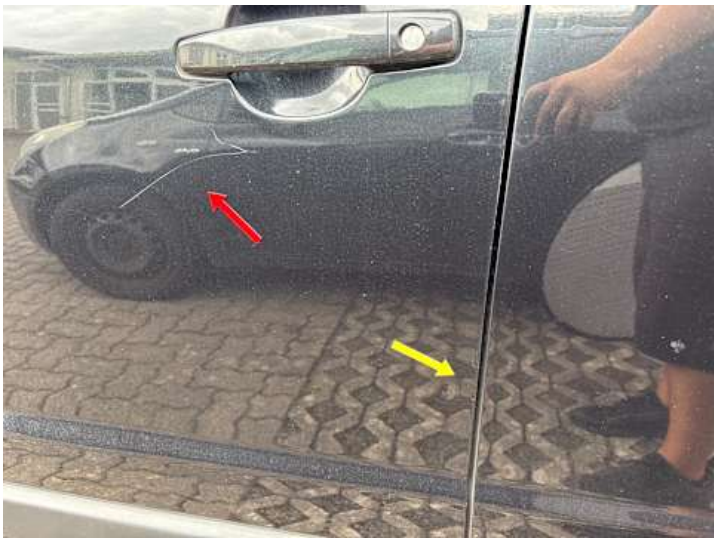
Fahrtür (Lackschaden)

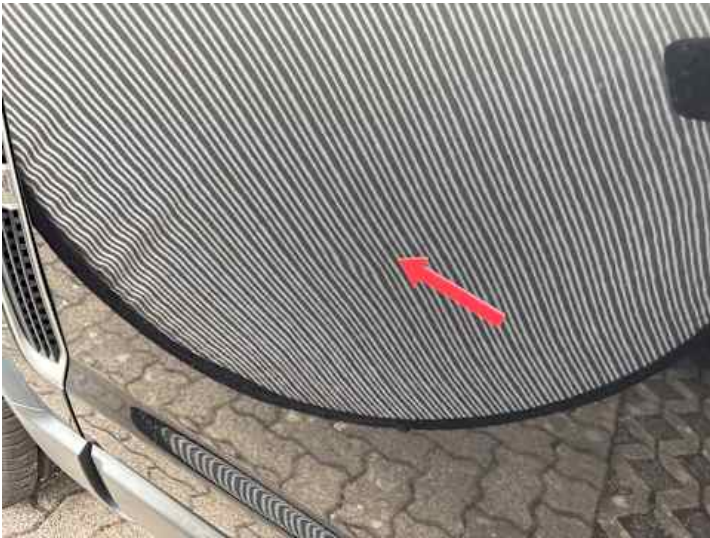
Fahrtür (Delle)

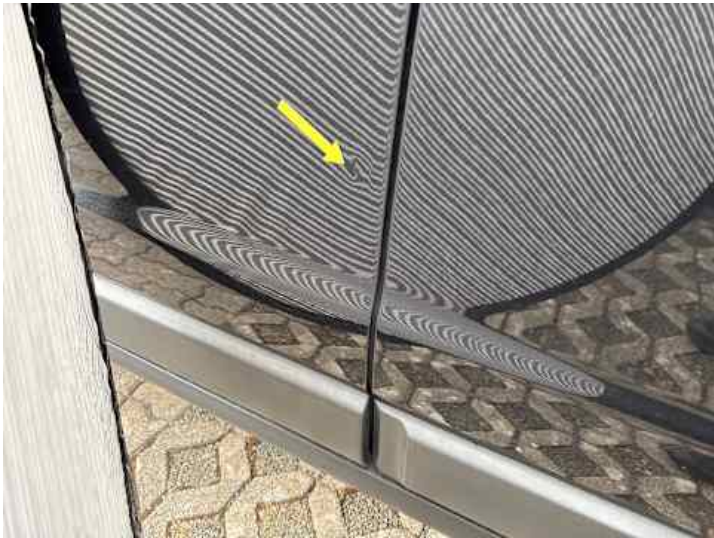
Fahrtür (Delle)

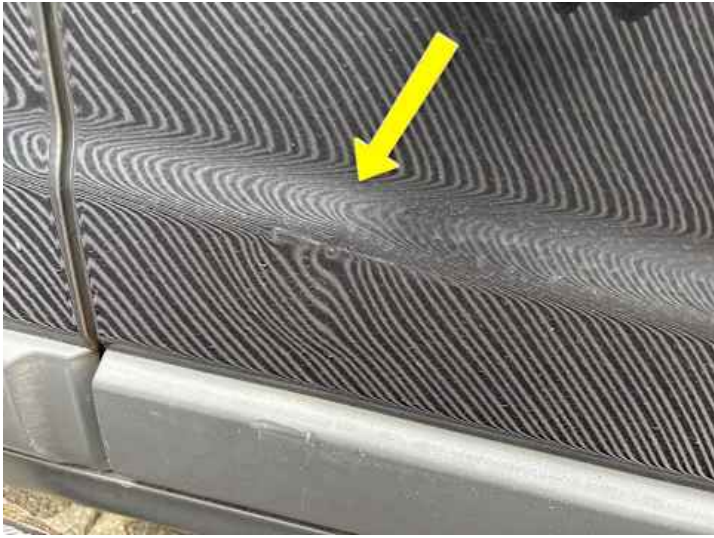
Beifahrtür (Lackschaden, Delle)

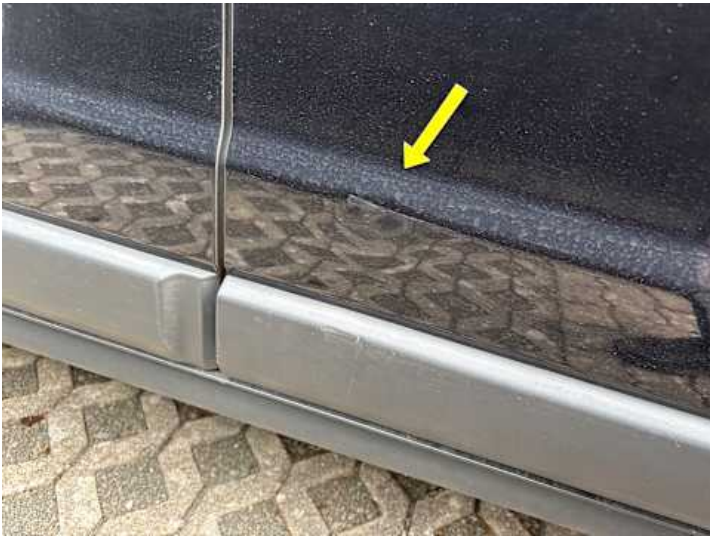
Beifahrertür (Lackschaden, Delle)

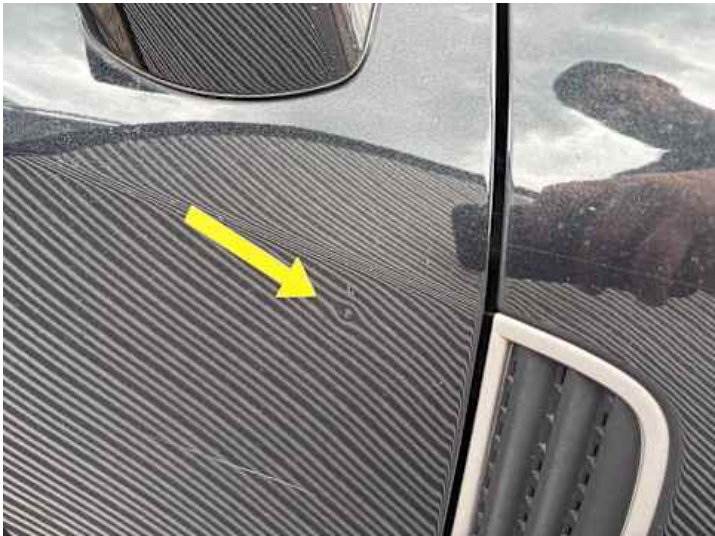
Beifahrertür (Lackschaden, Delle)

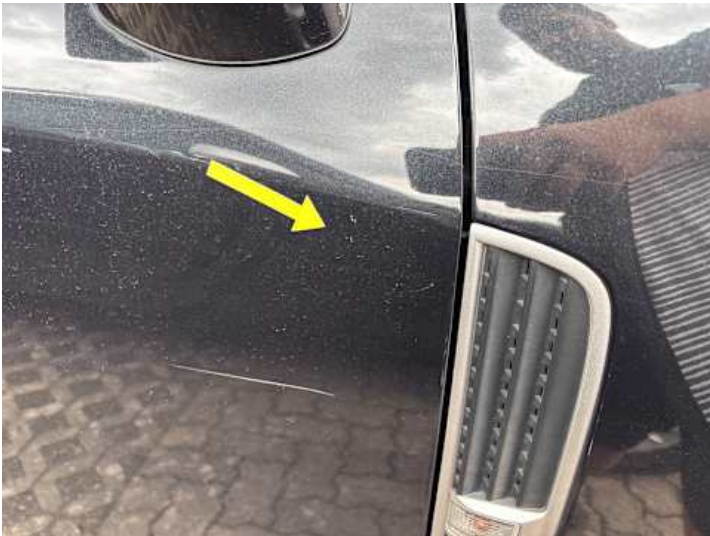
Beifahrertür (Lackschaden, Delle)

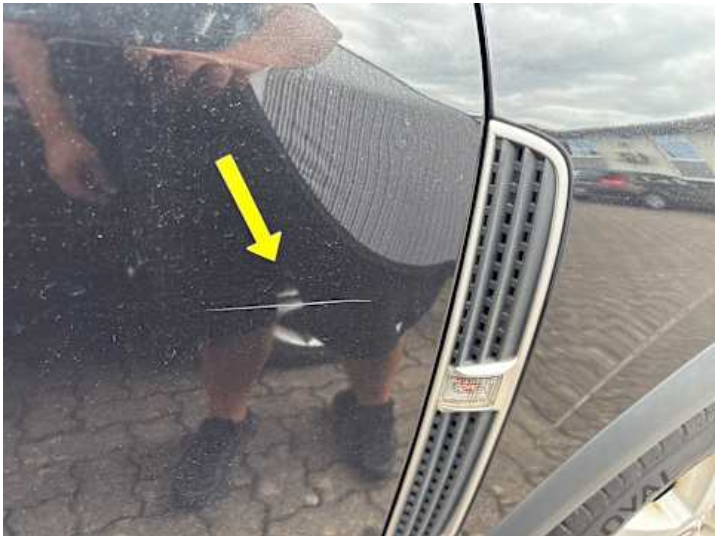
Beifahrertür (Lackschaden)

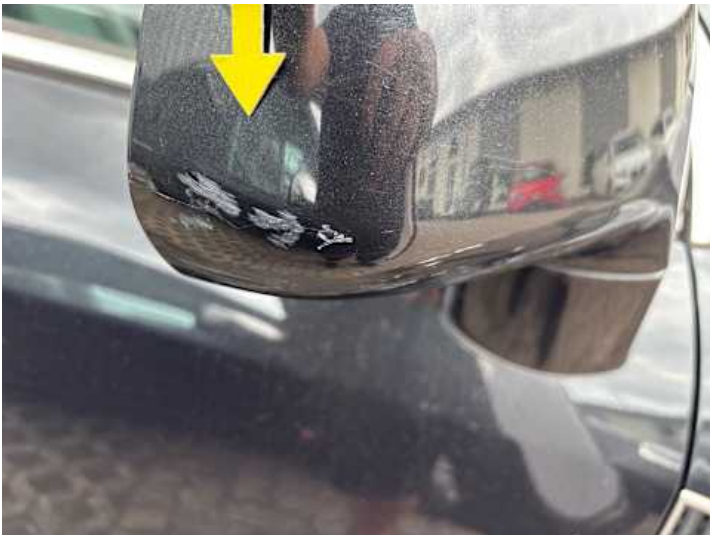
Beifahrertür (Lackschaden)

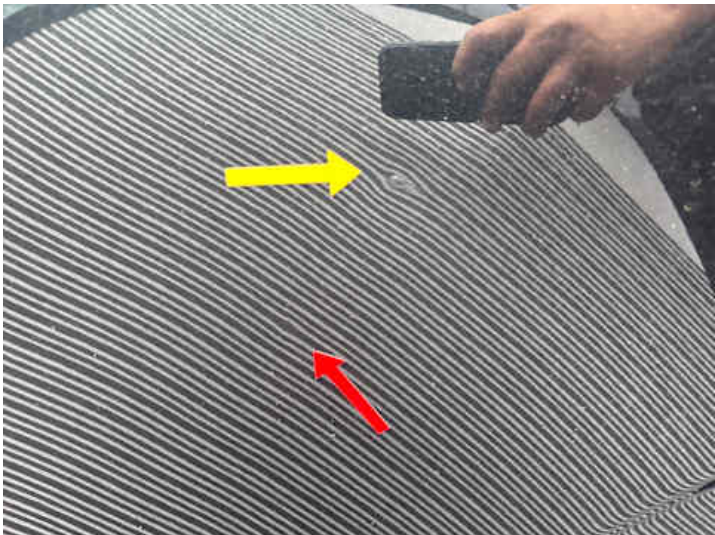
Türe hinten links (Lackschaden, Delle)

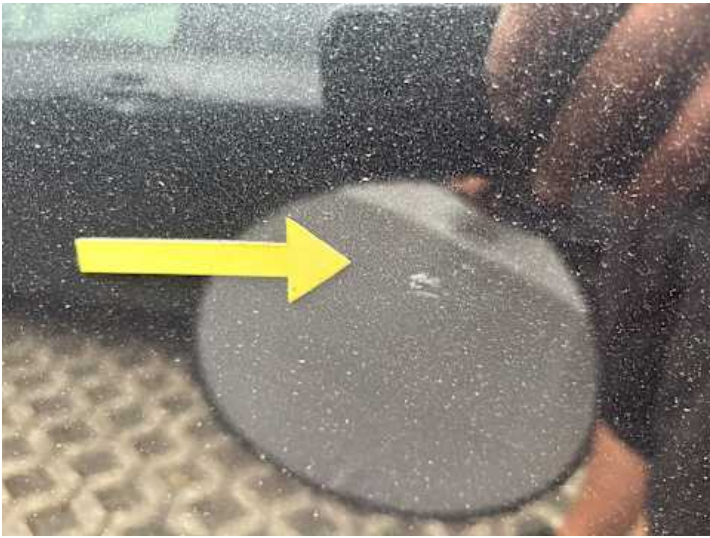
Türe hinten links (Lackschaden, Delle)

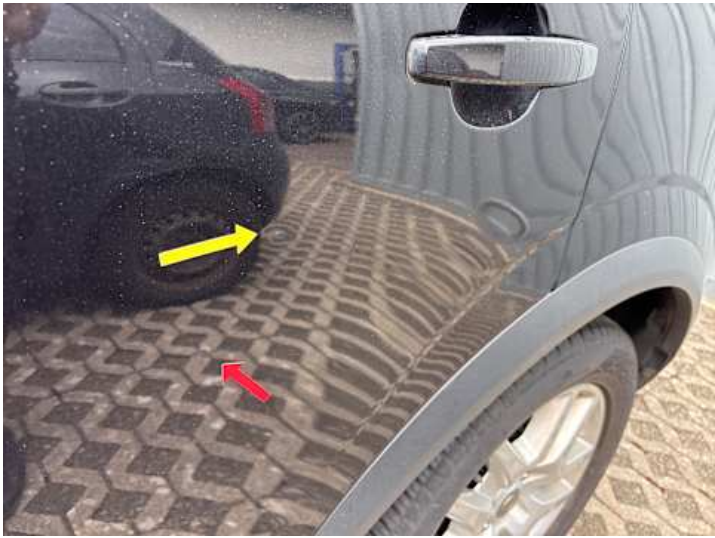
Türe hinten links (Lackschaden, Delle)

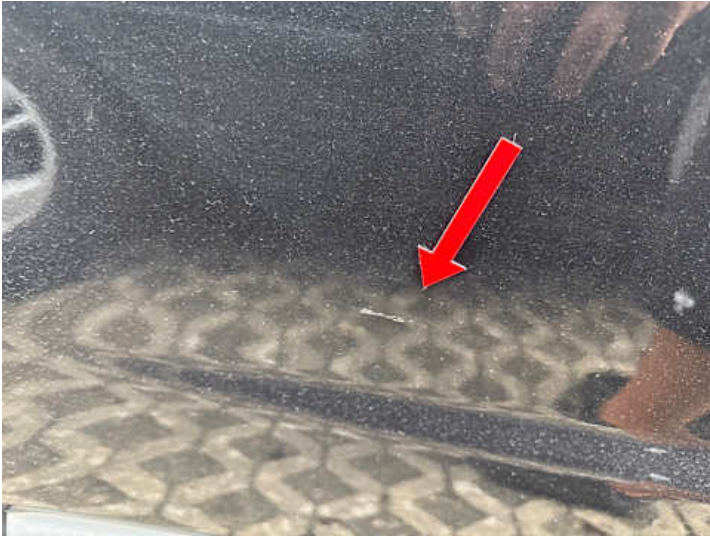
| Fahrzeugteil | Lackschichtdicke (in µm) | Fahrzeugteil | Lackschichtdicke (in µm) |
|---|---|---|---|
| Türe hinten links | 120 | Türe hinten rechts | 685 |

Türe hinten rechts (Lackschaden)

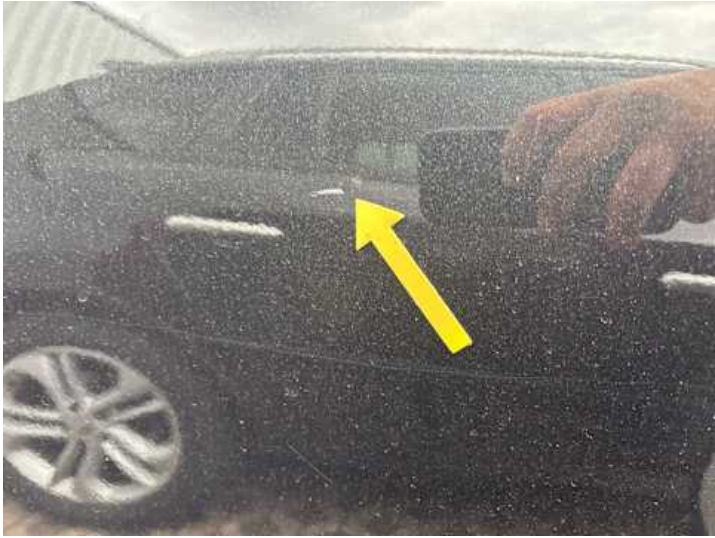
Türe hinten rechts (Lackschaden)

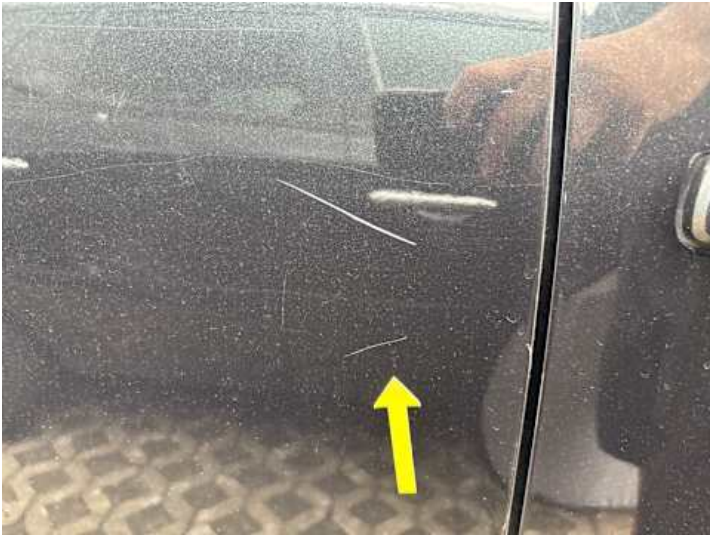
Türe hinten rechts (Lackschaden)

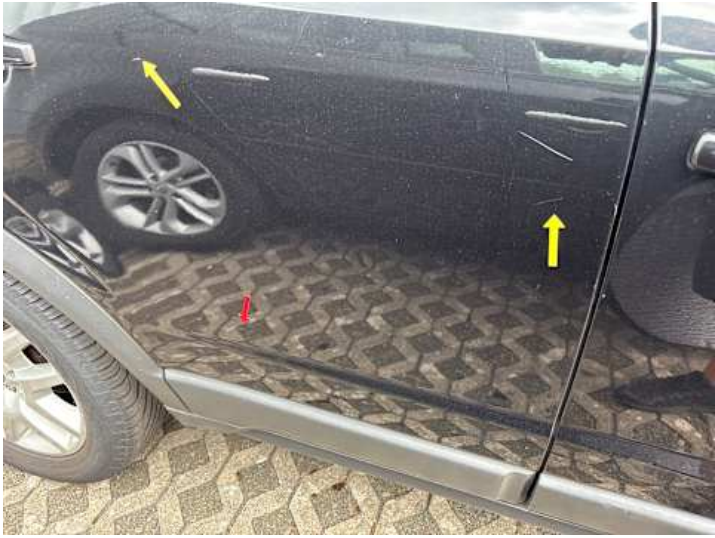
Türe hinten rechts (Lackschaden)

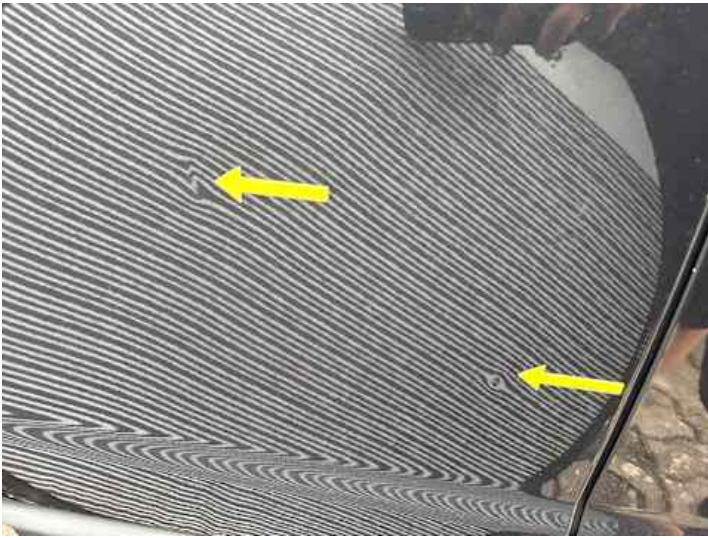
Türe hinten rechts (Delle)

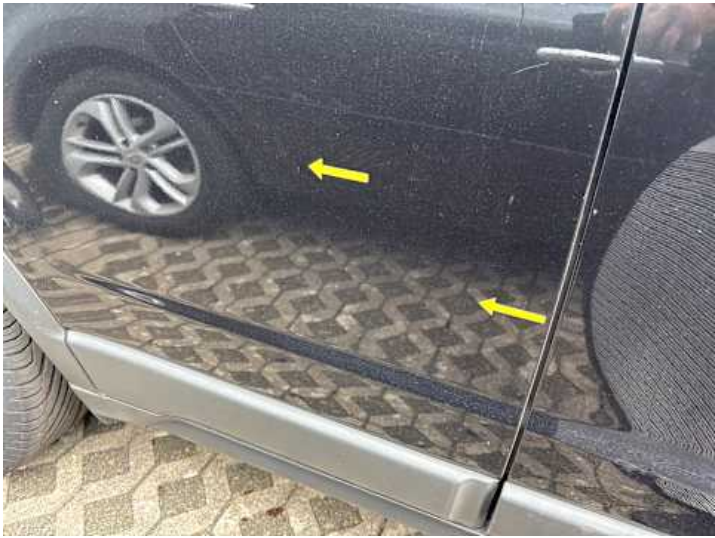
Türe hinten rechts (Delle)

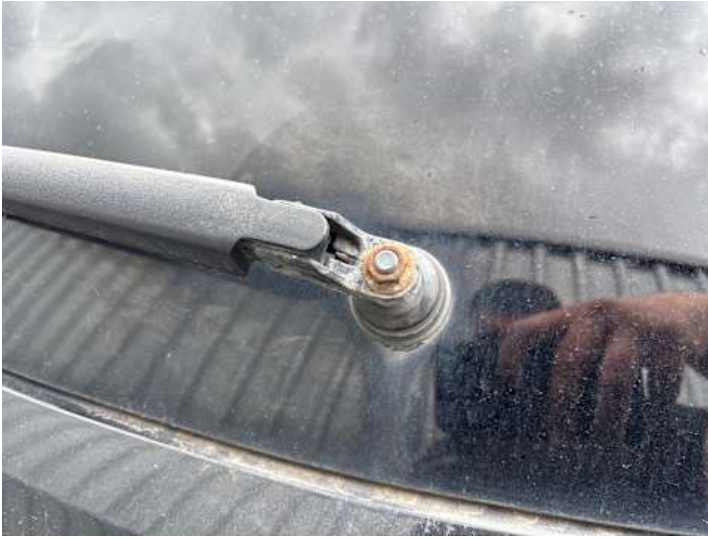
Rückscheibe (Anderer Schaden): Deckel fehlt

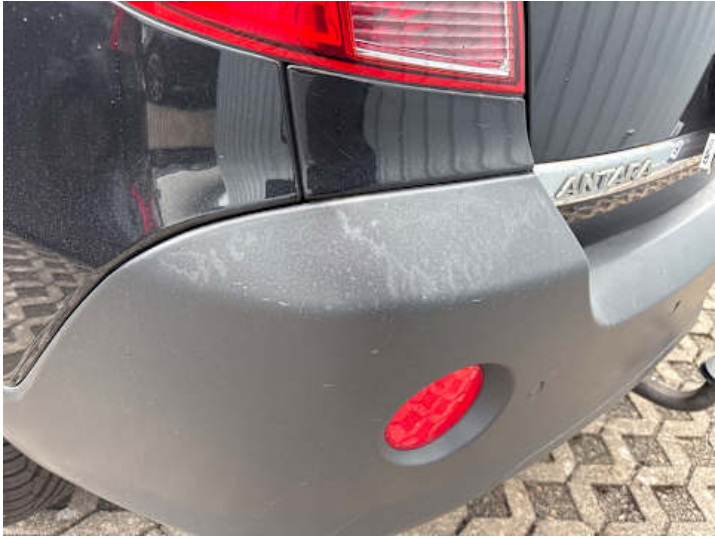
Stoßstange hinten (Ausgeblichen/Matt)

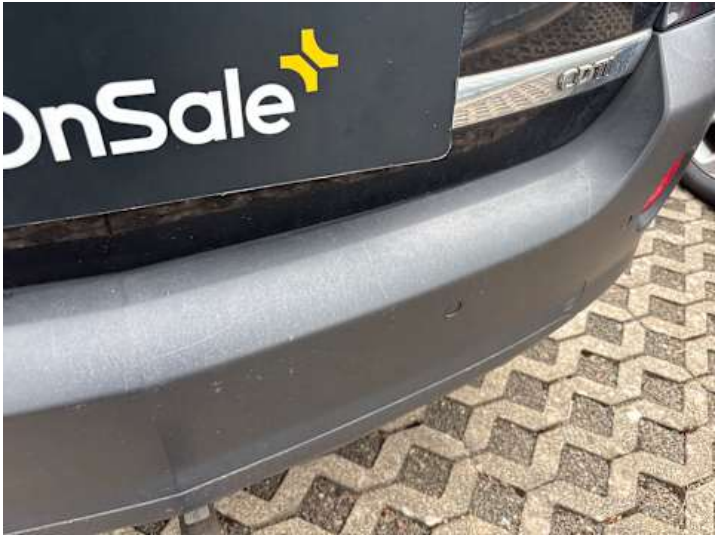
Stoßstange hinten (Kratzer)

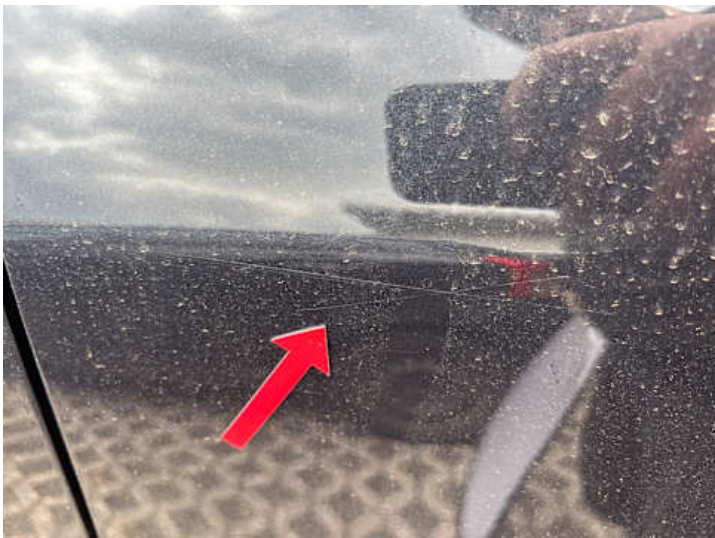
Seitenteil hinten links (Lackschaden, Kratzer)

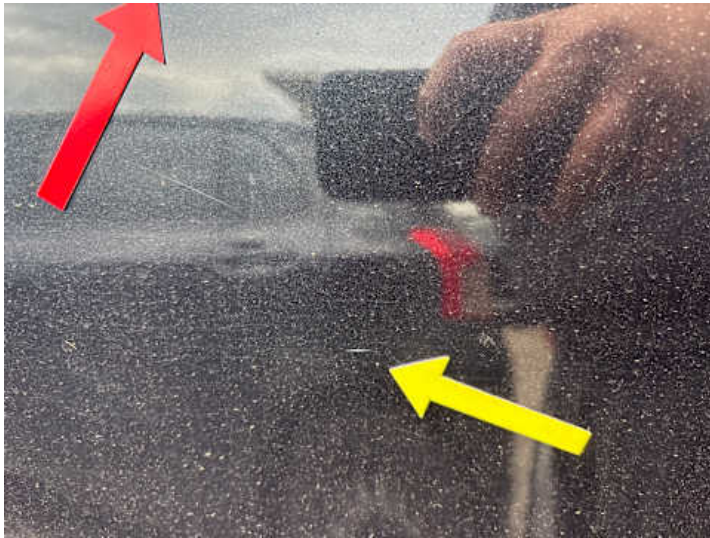
Seitenteil hinten links (Lackschaden, Kratzer)

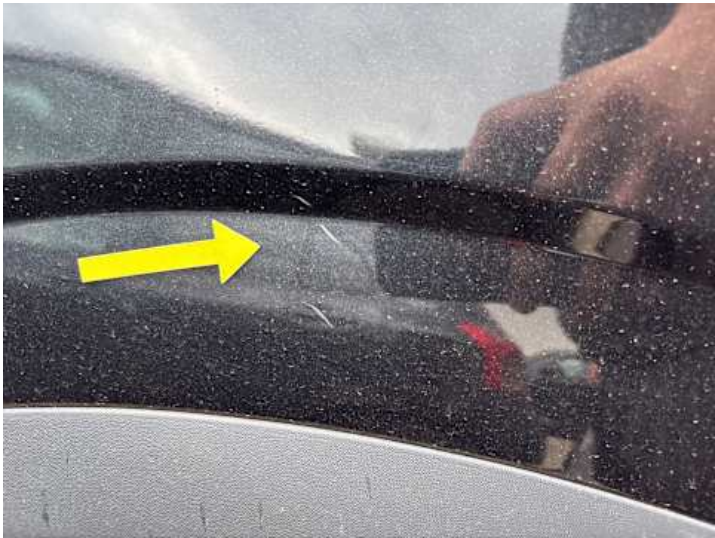
Seitenteil hinten links (Lackschaden, Kratzer)

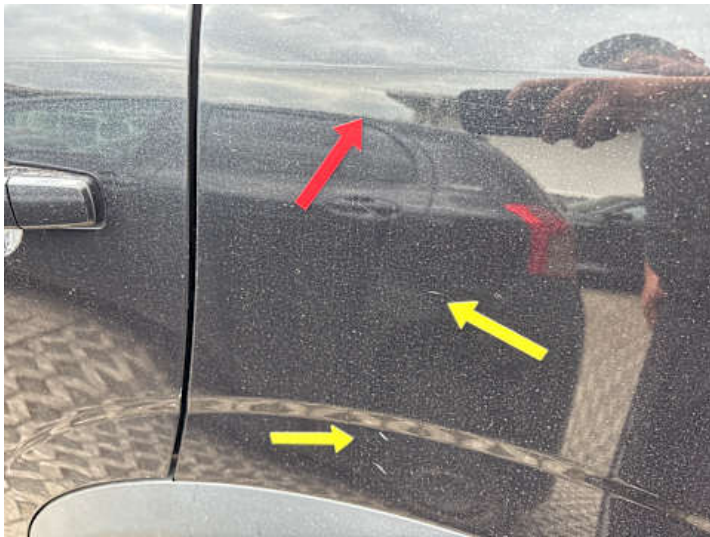
Seitenteil hinten links (Lackschaden, Kratzer)

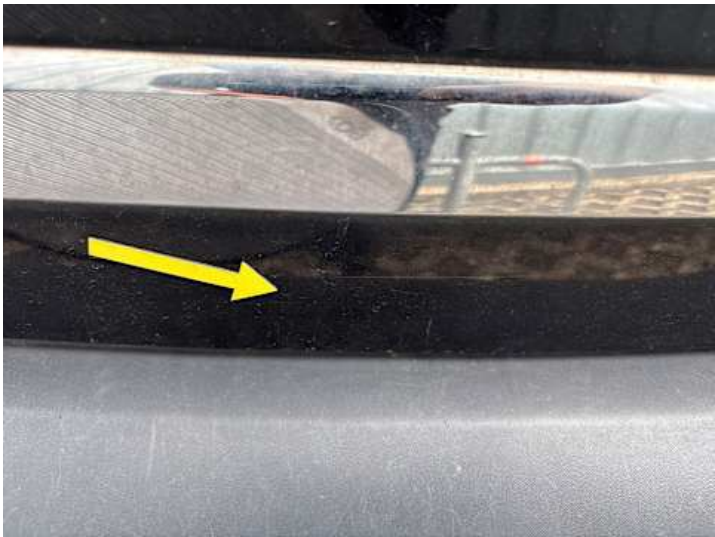
Heckklappe (Kratzer)

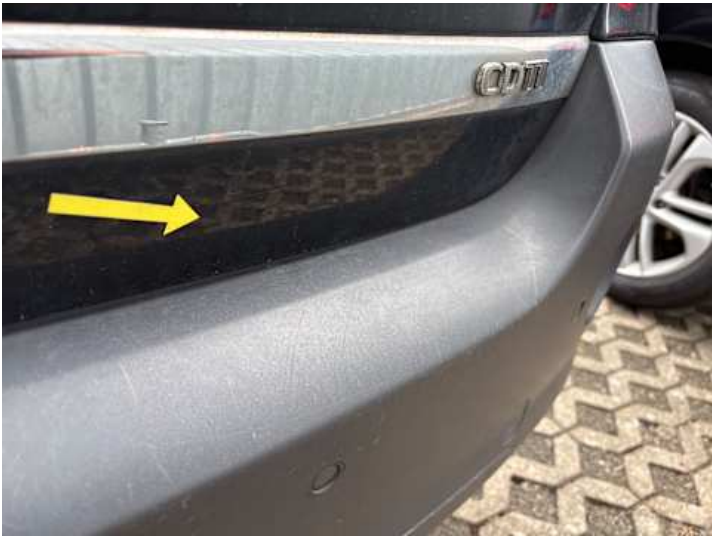
Heckklappe (Kratzer)

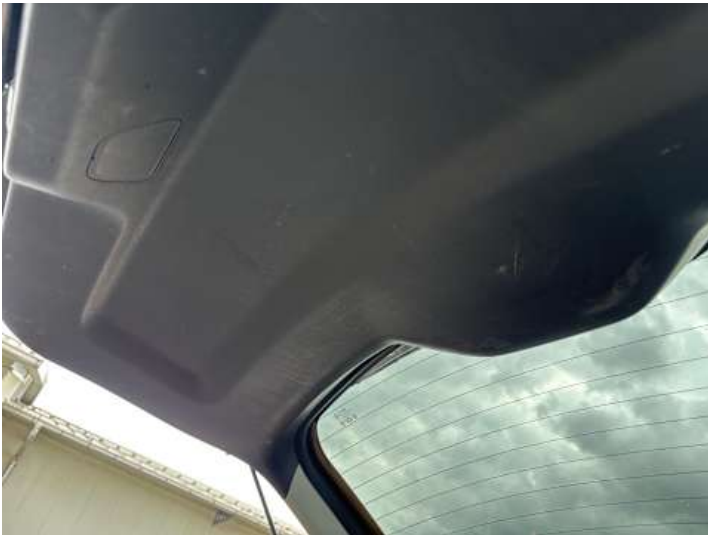
Innenraum (Verschleiß, Kratzer)

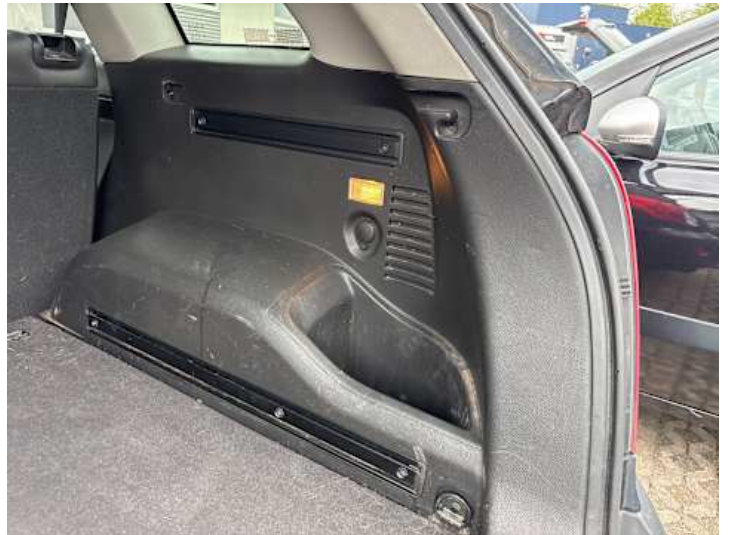
Innenraum (Verschleiß, Kratzer)

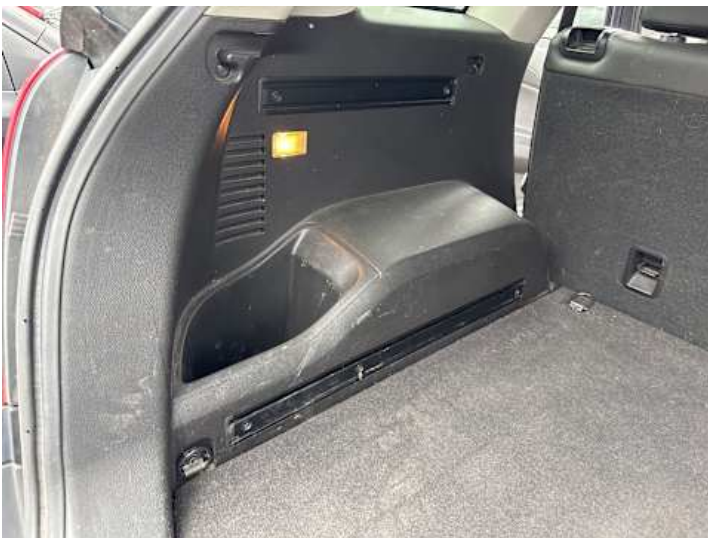
Innenraum (Verschleiß, Kratzer)

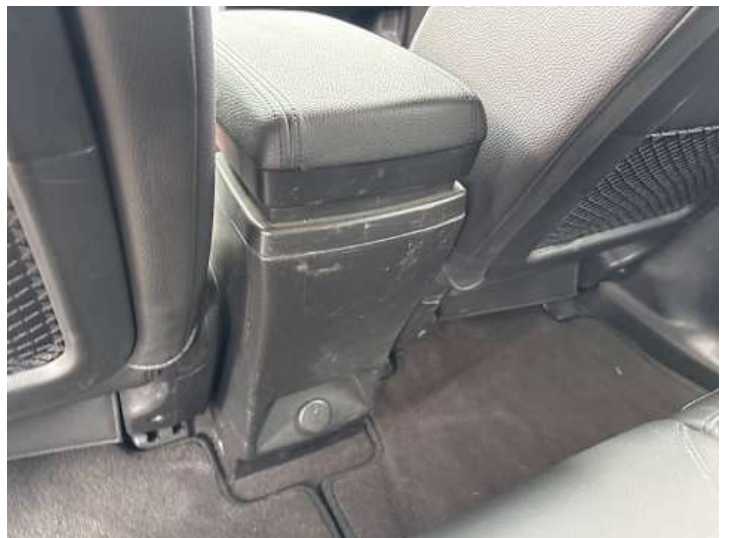
Innenraum (Verschleiß, Kratzer)

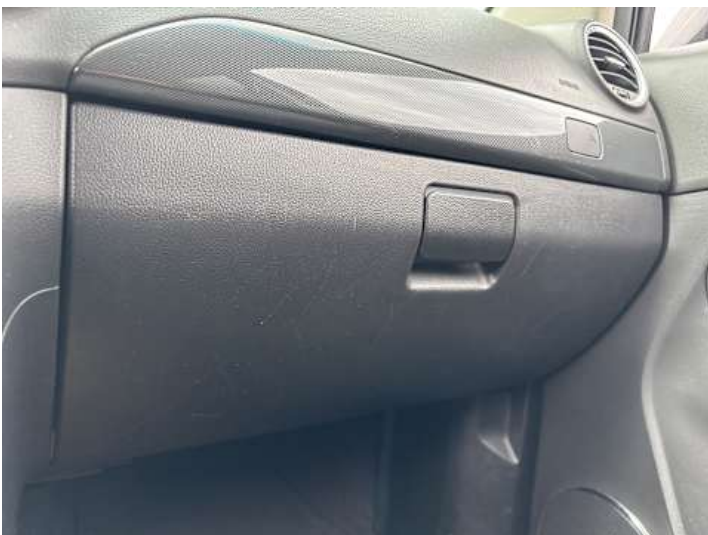
Innenraum (Verschleiß, Kratzer)

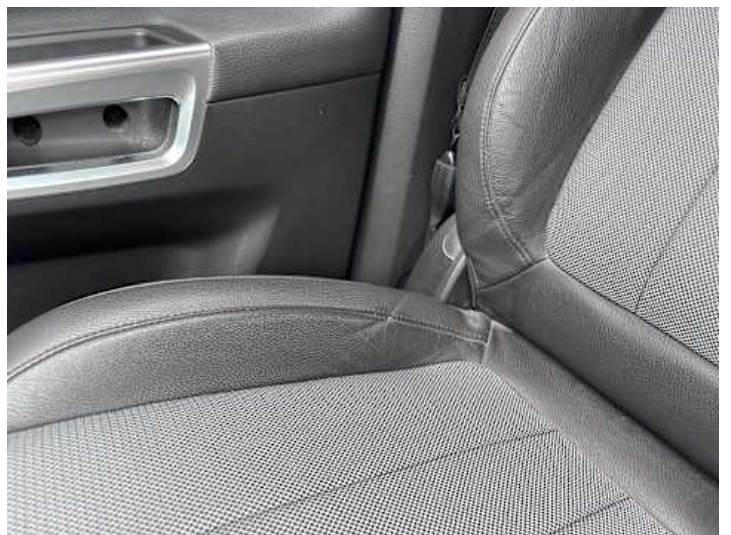
Innenraum (Verschleiß, Kratzer)

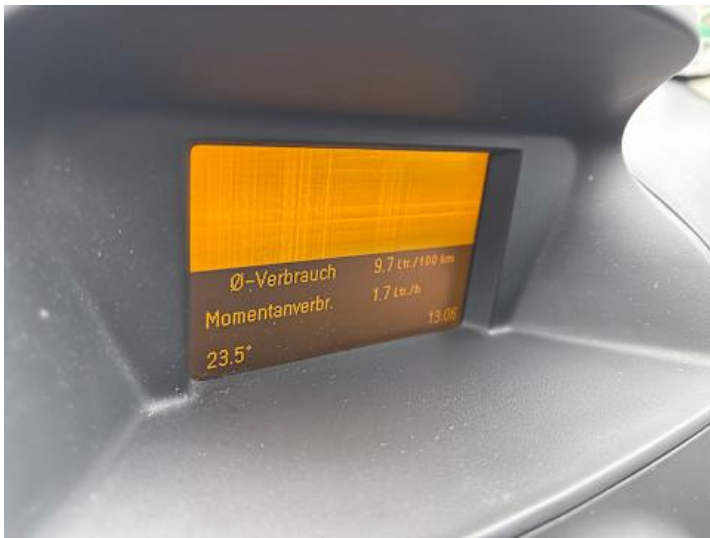
Innenraum (Anderer Schaden): Display

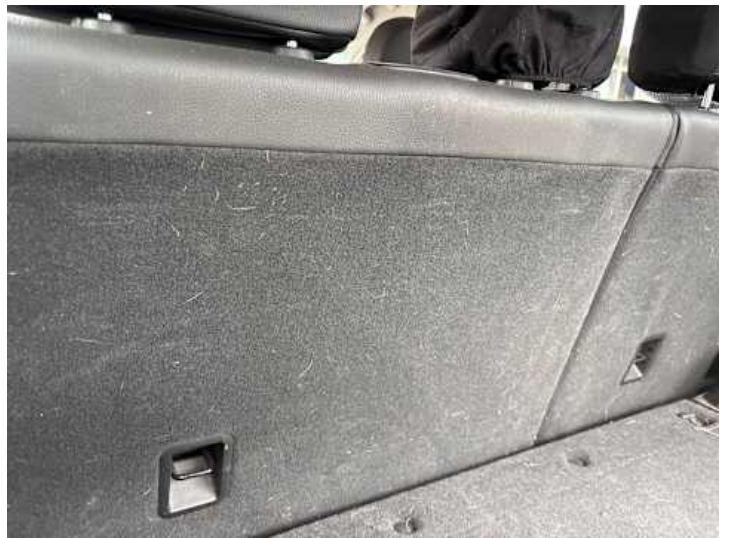
Innenraum (Tierhaare/Tiergeruch)

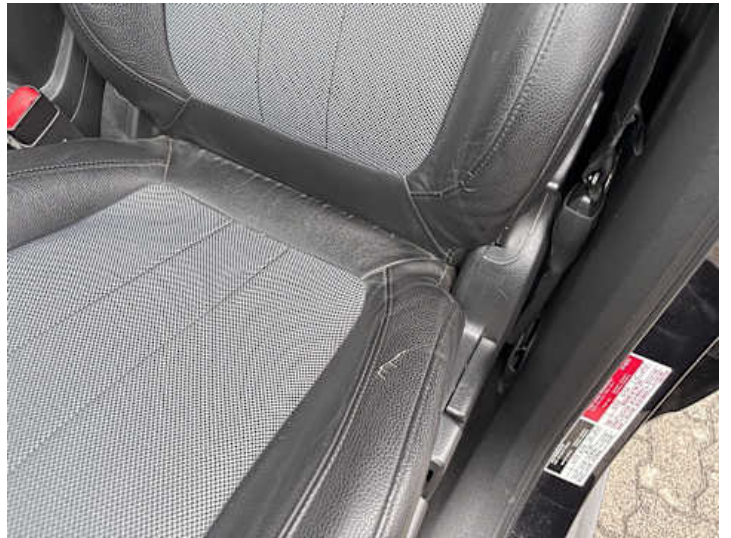
Innenraum (Verschleiß, Riss/Bruch)
