## Mercedes-Benz C 180

EZ 04/1996 | Limousine | Benzin | Schaltgetriebe | 277.307km  
Besteuerung: Regelbesteuert (Deutschland)  
Fahrzeugstandort: 77\*\*\*  
Fahrzeug aufgenommen am: 16.07.2026

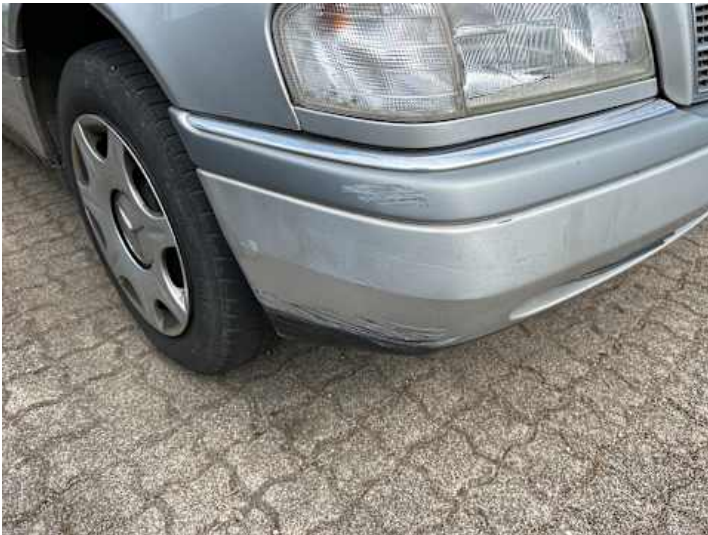
Stoßstange vorne (Unsachgemäß instand gesetzt)

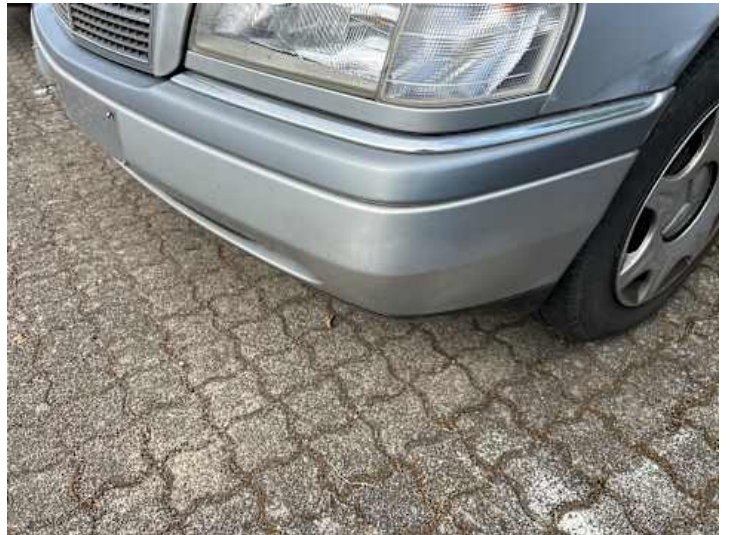
Stoßstange vorne (Unsachgemäß instand gesetzt)

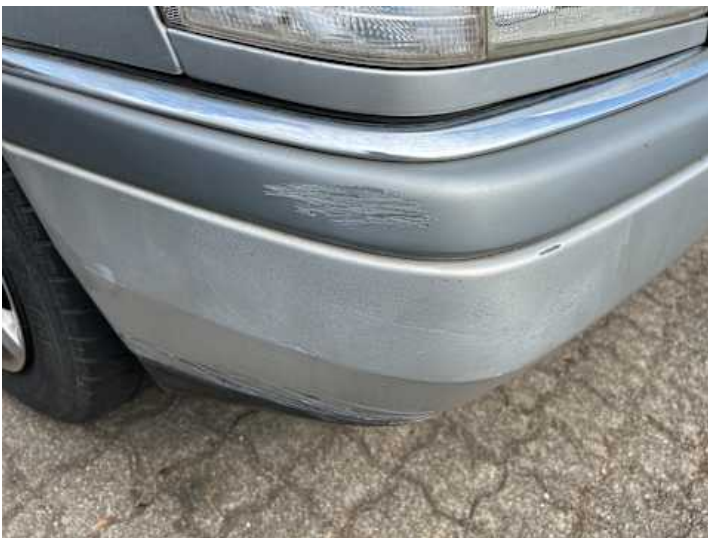
Stoßstange vorne (Kratzer)

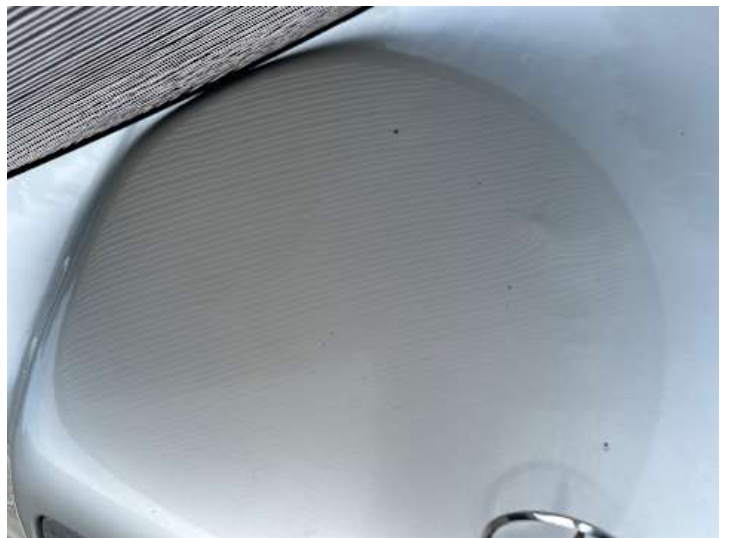
Motorhaube (Delle)

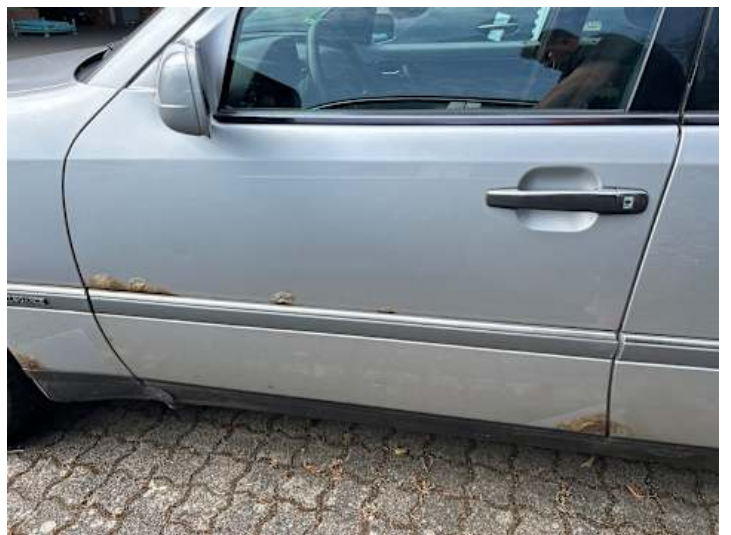
Fahrtür (Rost)

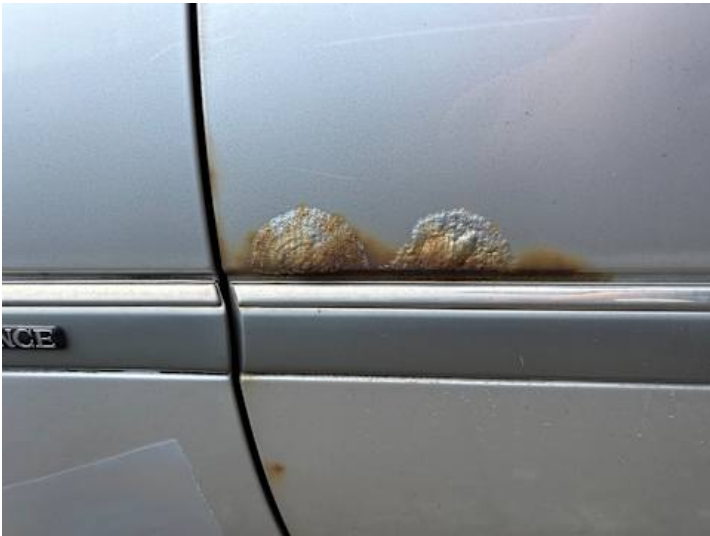
Fahrertür (Rost)

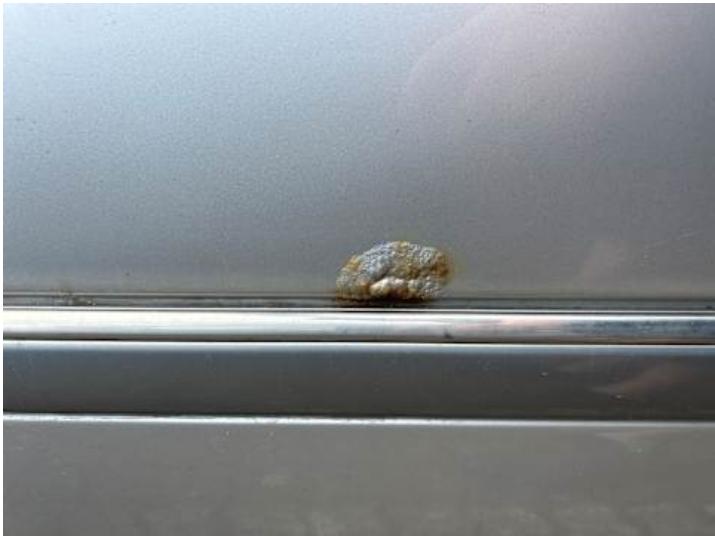
Fahrertür (Rost)

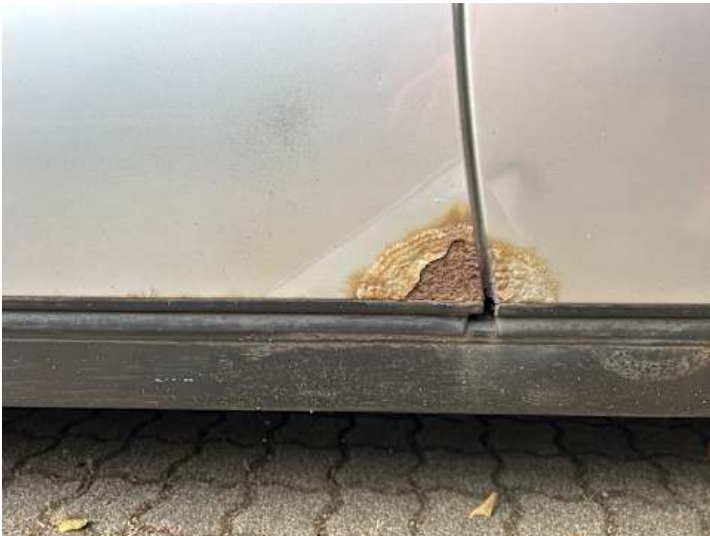
Fahrertür (Rost)

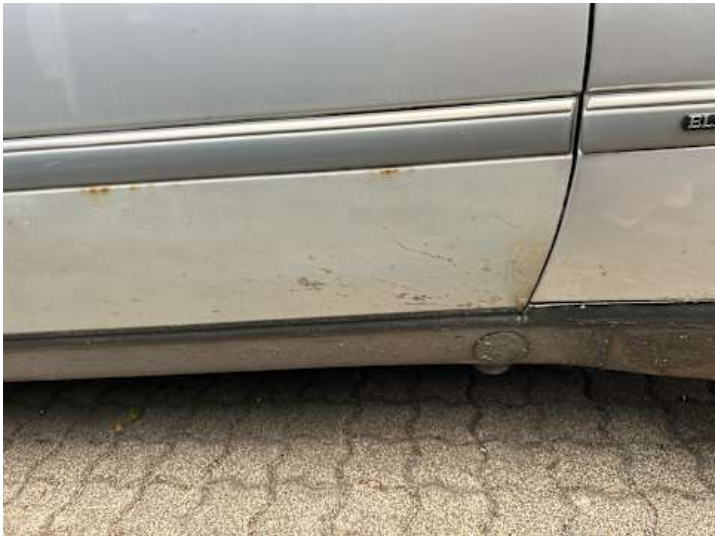
Beifahrertür (Rost)

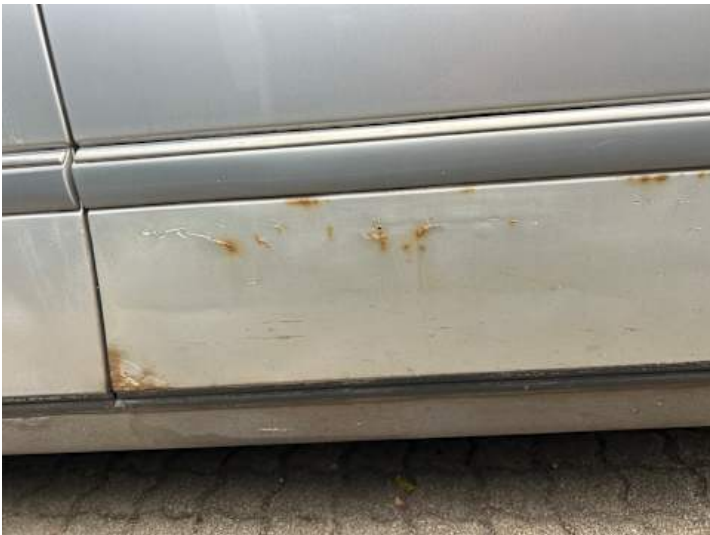
Beifahrertür (Rost)

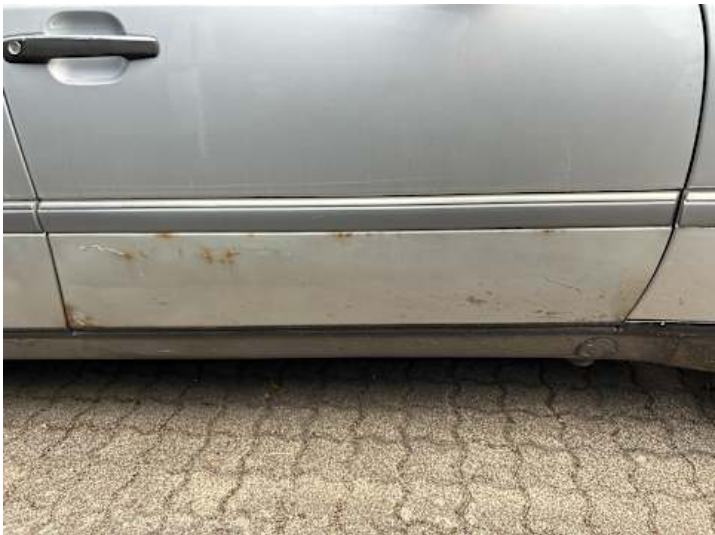
Beifahrertür (Unsachgemäß instand gesetzt)

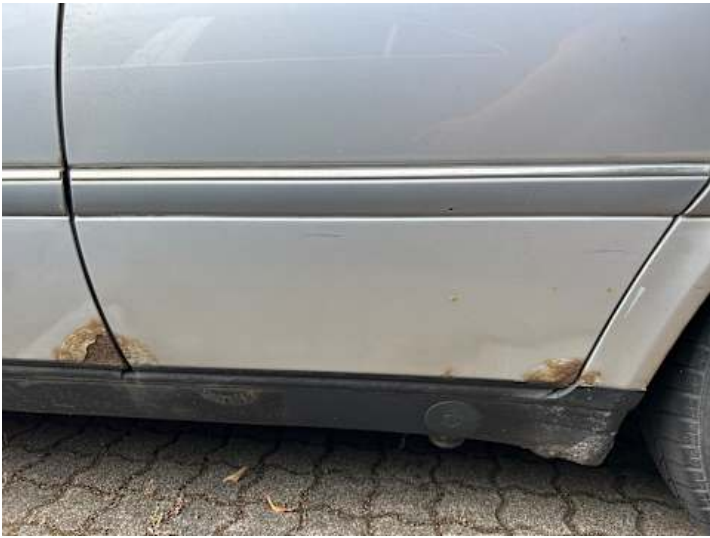
Türe hinten links (Rost)

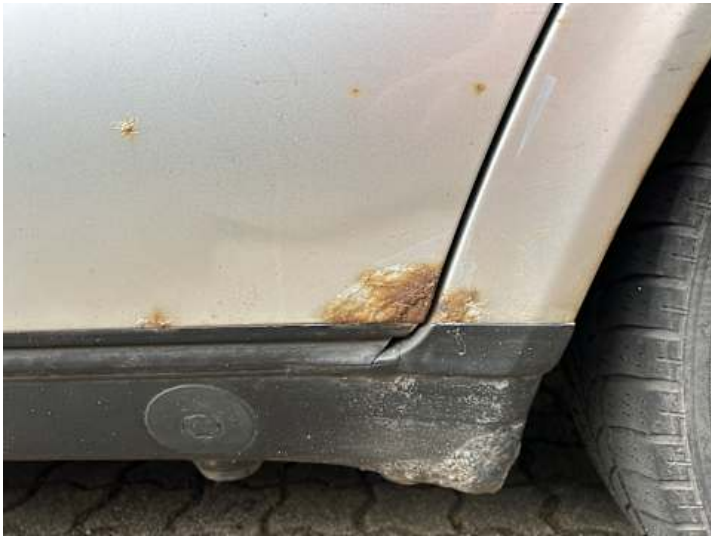
Türe hinten links (Rost)

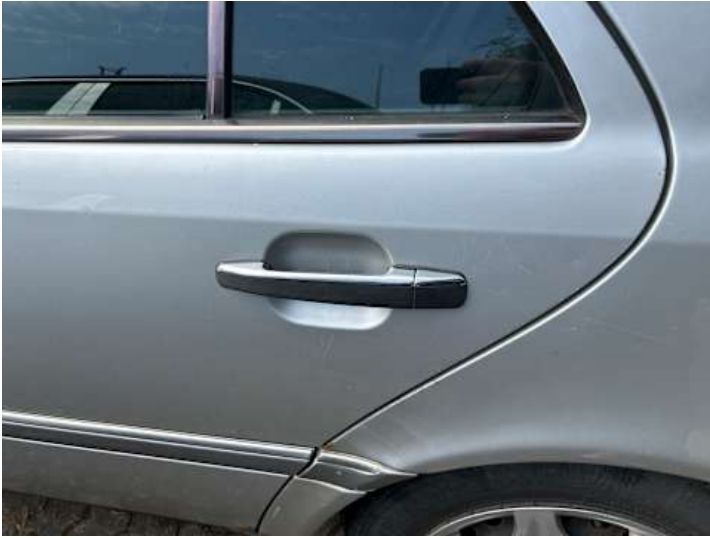
Türe hinten links (Kratzer)

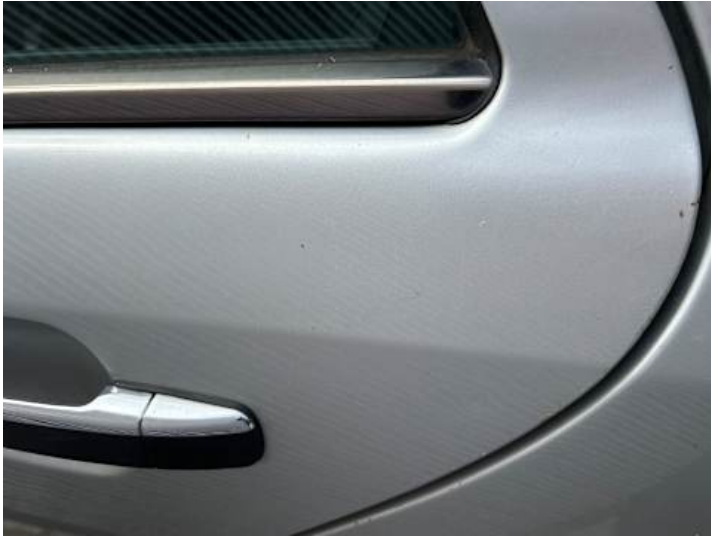
Türe hinten links (Kratzer)

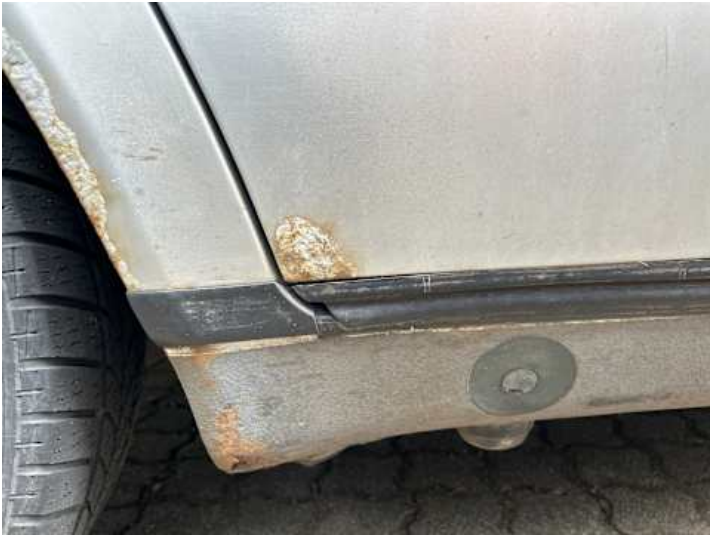
Türe hinten rechts (Rost)

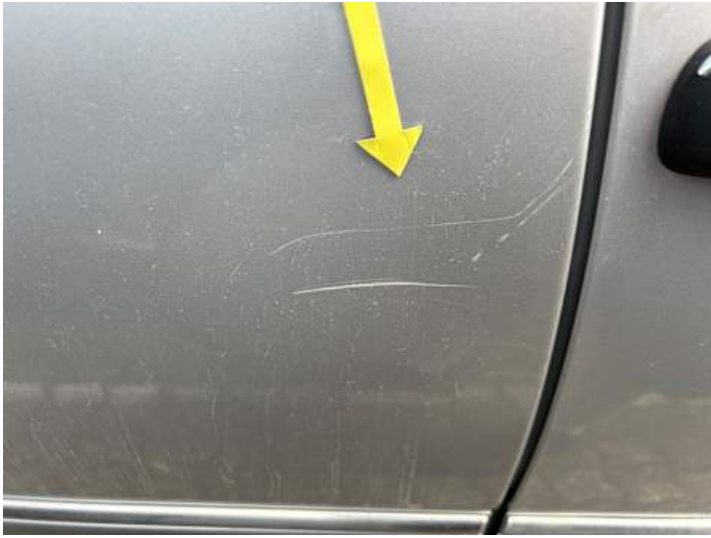
Türe hinten rechts (Kratzer)

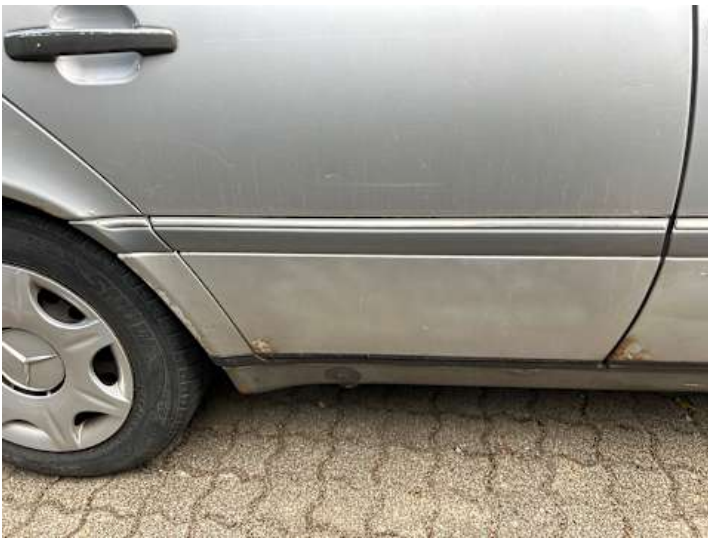
Türe hinten rechts (Unsachgemäß instand gesetzt)

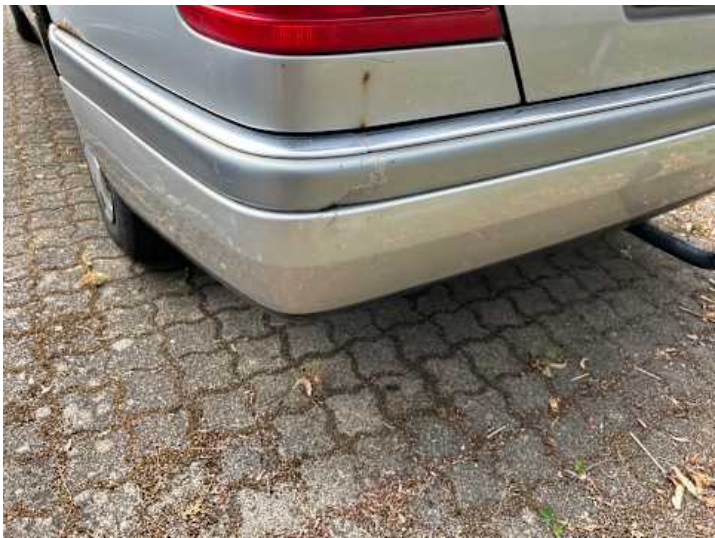
Stoßstange hinten (Kratzer, Delle, Riss/Bruch)

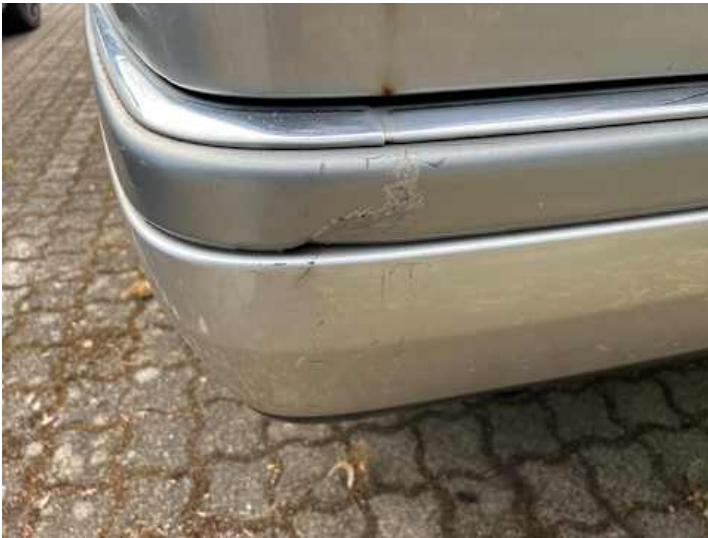
Stoßstange hinten (Kratzer, Delle, Riss/Bruch)

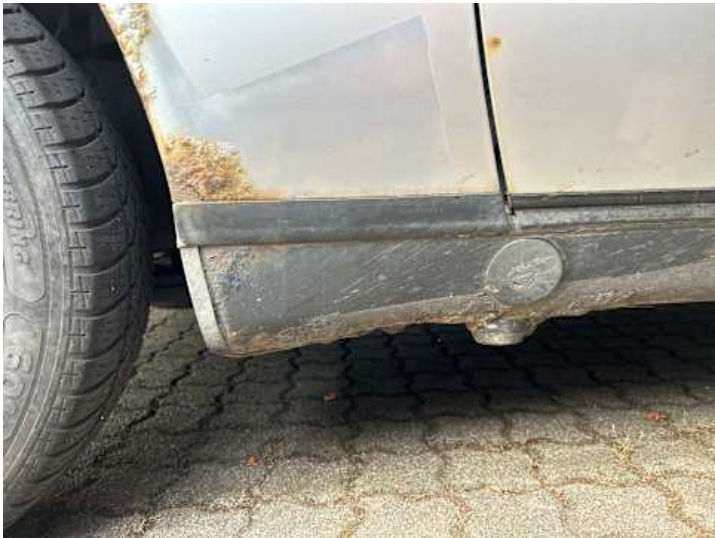
Schweller links (Rost)

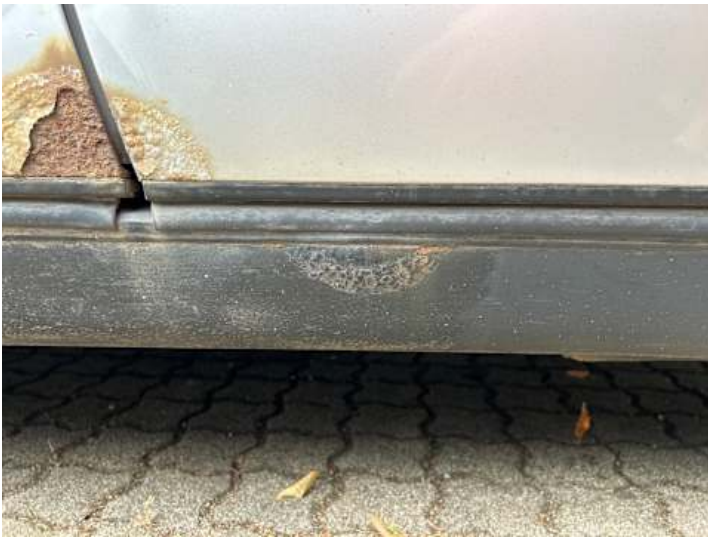
Schweller links (Rost)

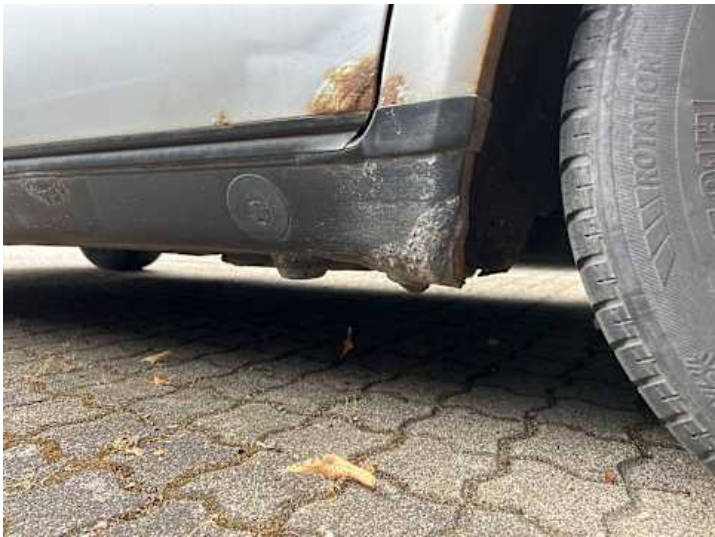
Schweller links (Rost)

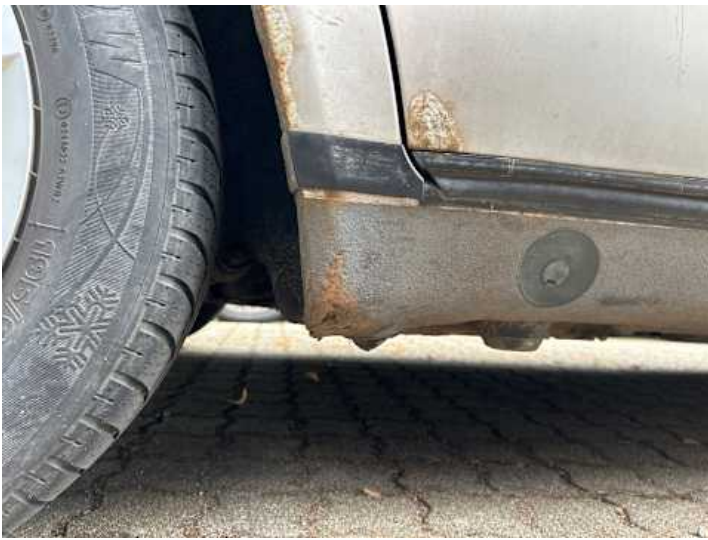
Schweller rechts (Rost)

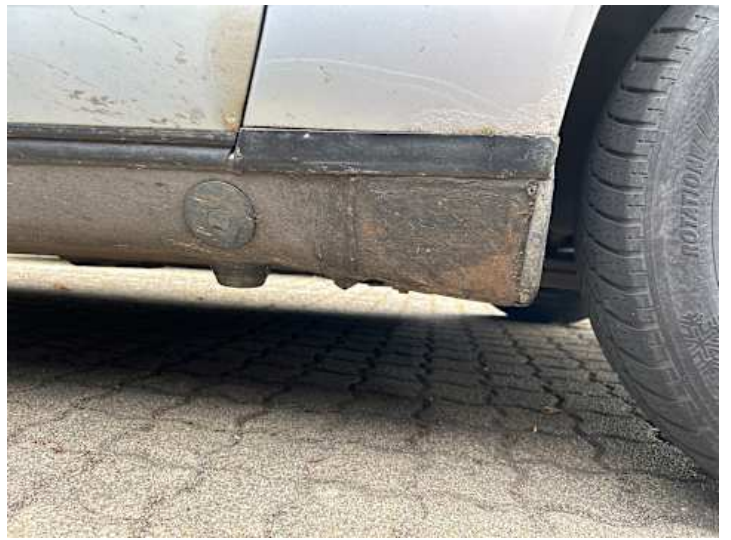
Schweller rechts (Rost)

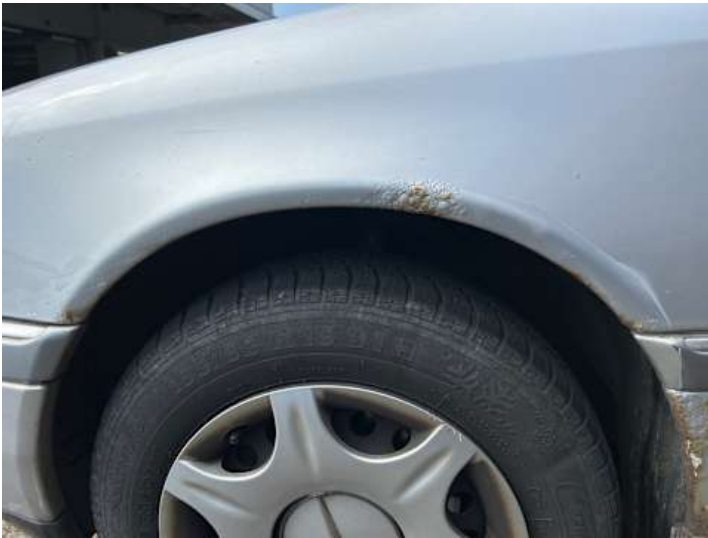
Kotflügel vorne links (Rost)

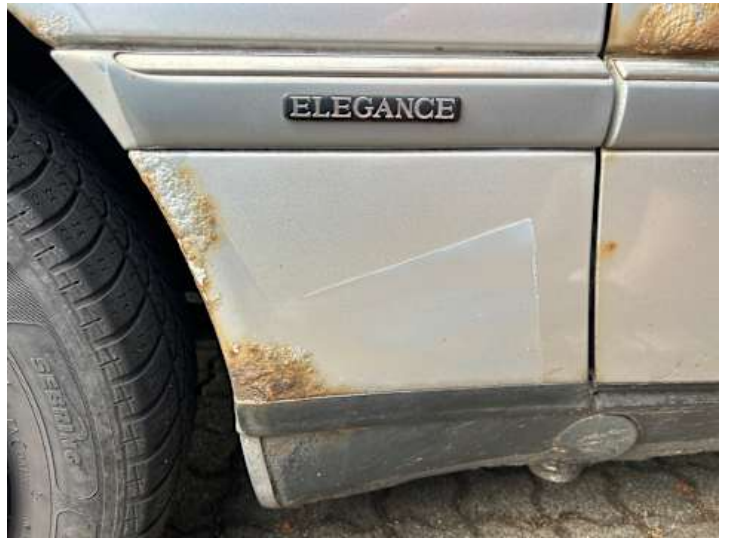
Kotflügel vorne links (Rost)

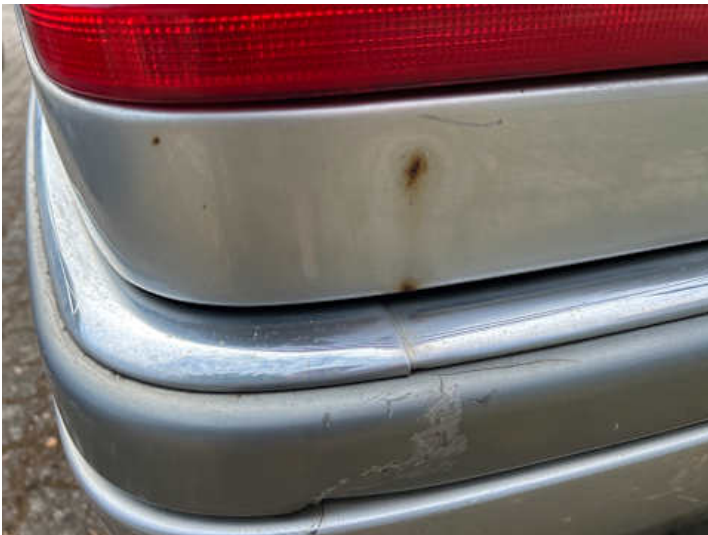
| Fahrzeugteil | Lackschichtdicke (in µm) | Fahrzeugteil | Lackschichtdicke (in µm) |
|---|---|---|---|
| Seitenteil hinten links | 185 | Seitenteil hinten rechts | 85 |

Seitenteil hinten links (Rost)

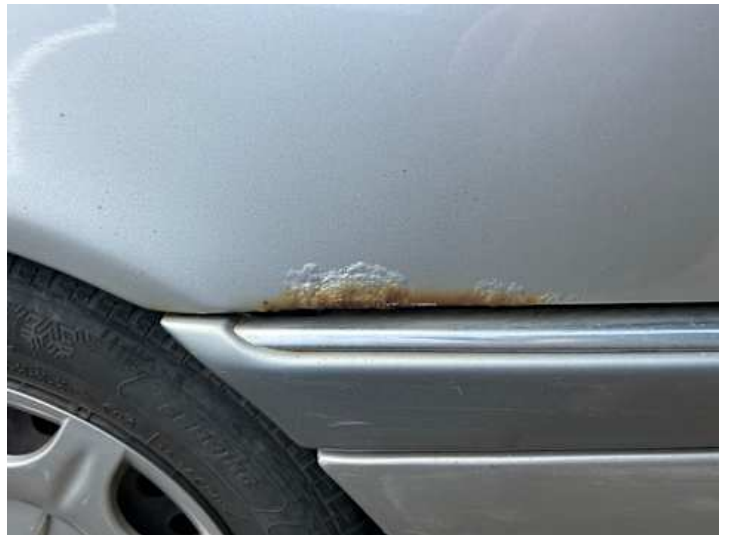
Seitenteil hinten links (Rost)

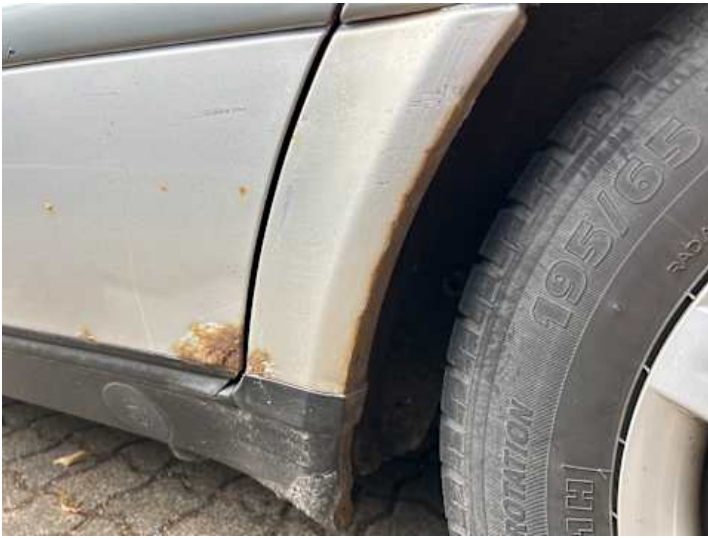
Seitenteil hinten links (Rost)

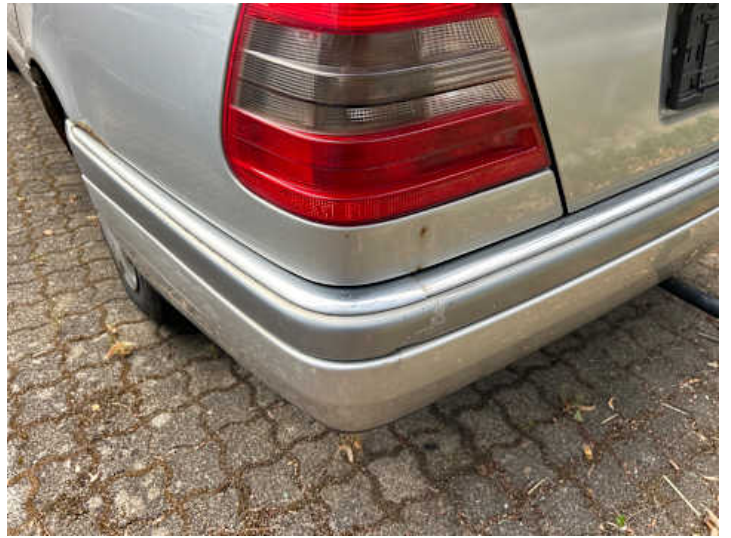
Seitenteil hinten links (Delle, Kratzer)

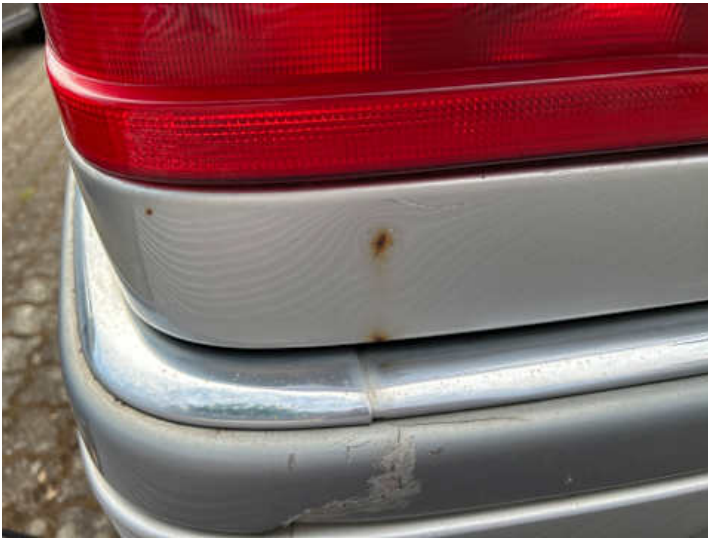
Seitenteil hinten links (Delle, Kratzer)

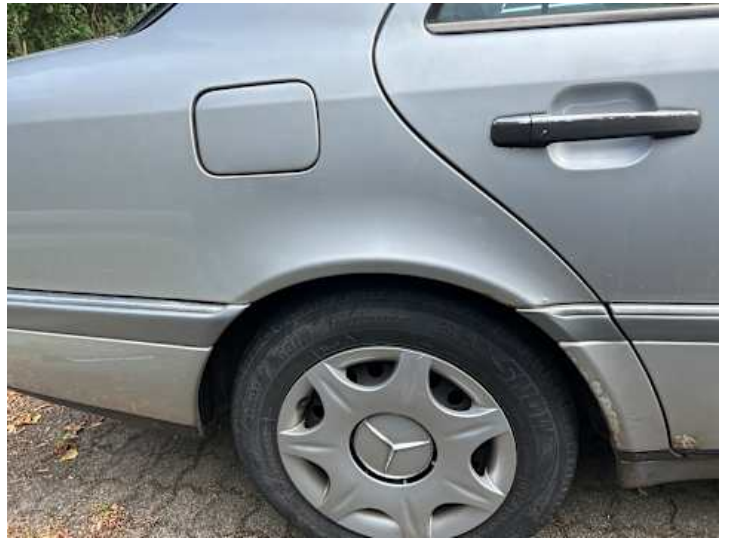
Seitenteil hinten rechts (Unsachgemäß instand gesetzt)

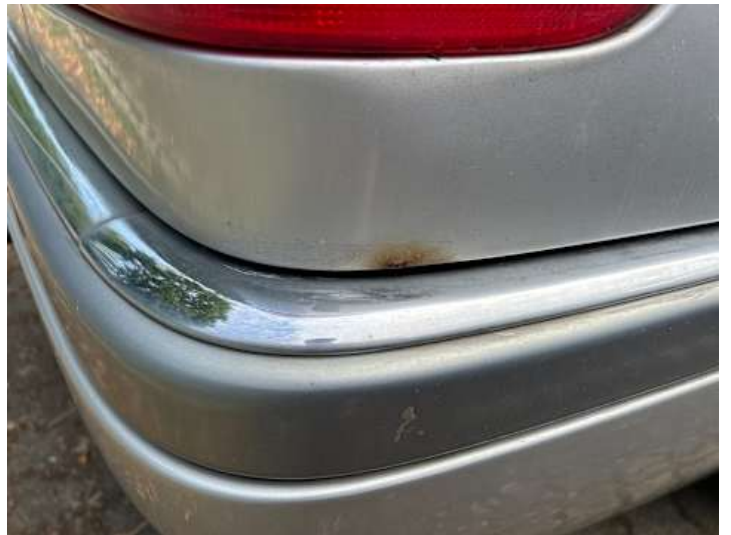
Seitenteil hinten rechts (Rost)

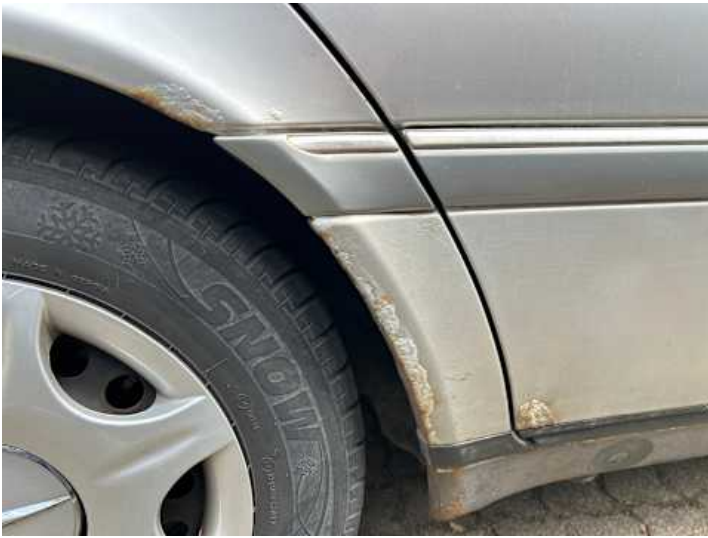
Seitenteil hinten rechts (Rost)

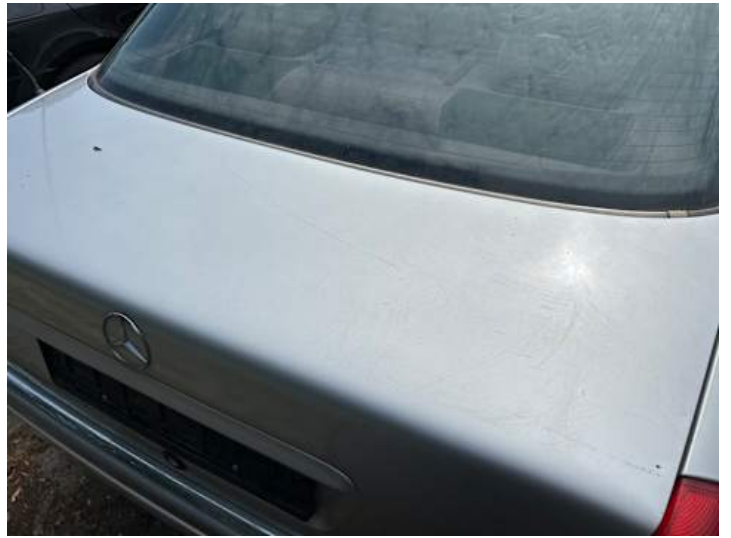
Heckklappe (Kratzer)

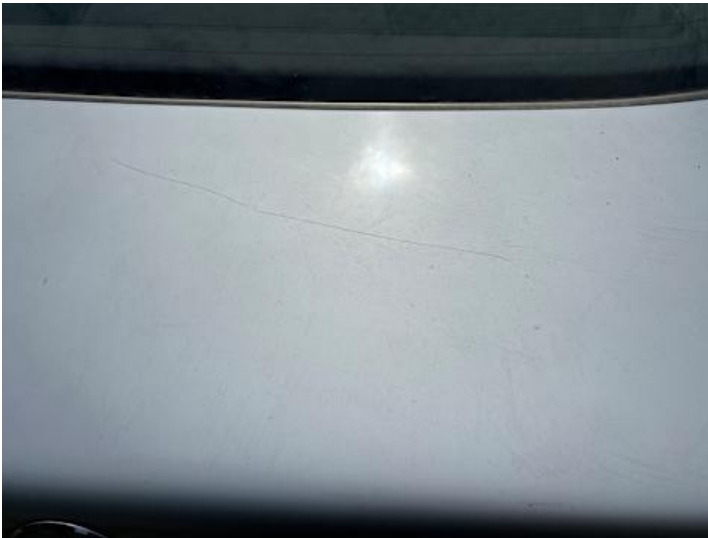
Heckklappe (Kratzer)

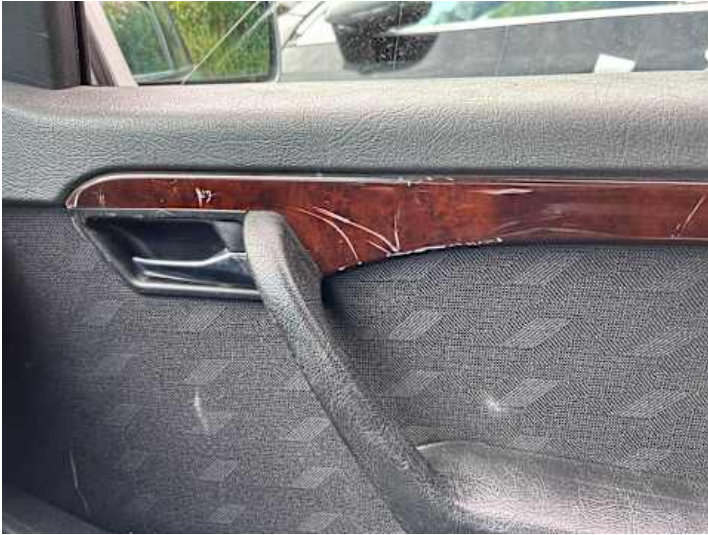
Innenraum (Kratzer)

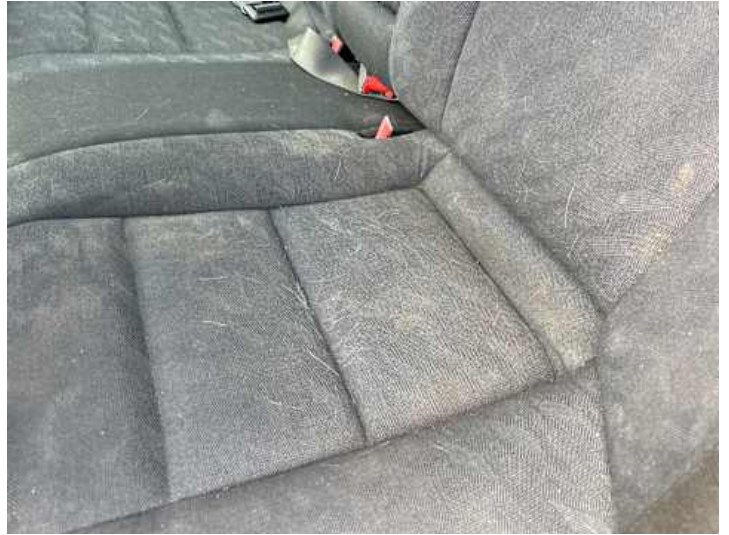
Innenraum (Tierhaare/Tiergeruch)

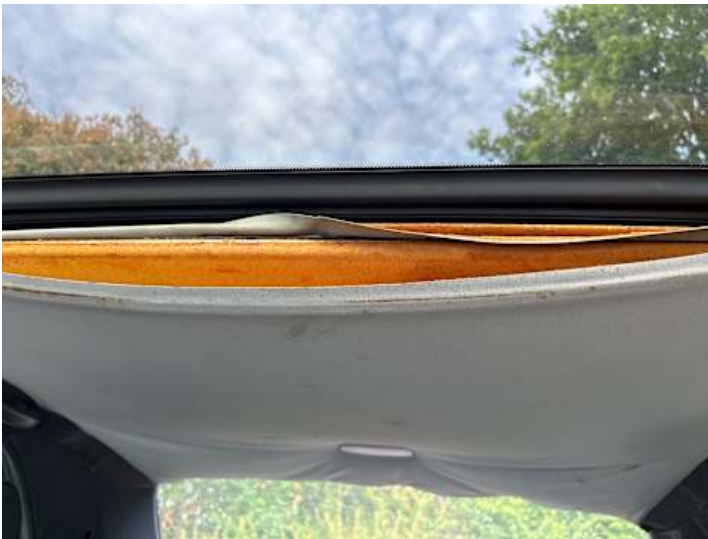
Innenraum (Anderer Schaden): Dachhimmel hängt durch

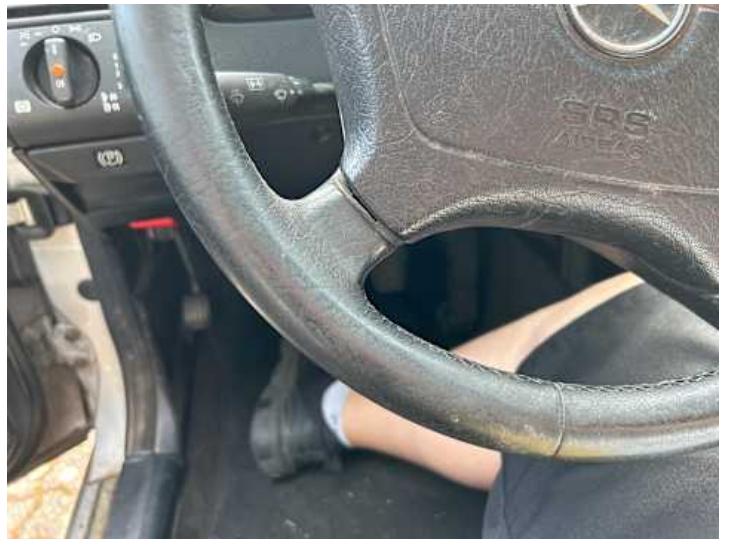
Innenraum (Verschleiß)

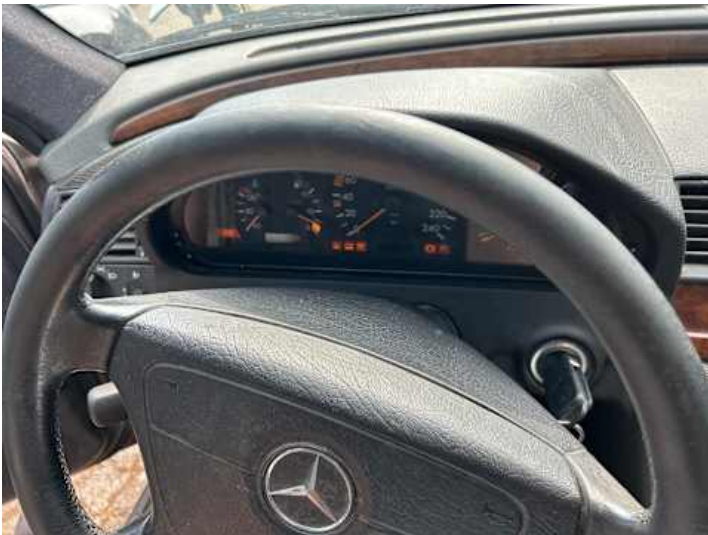
Innenraum (Verschleiß)

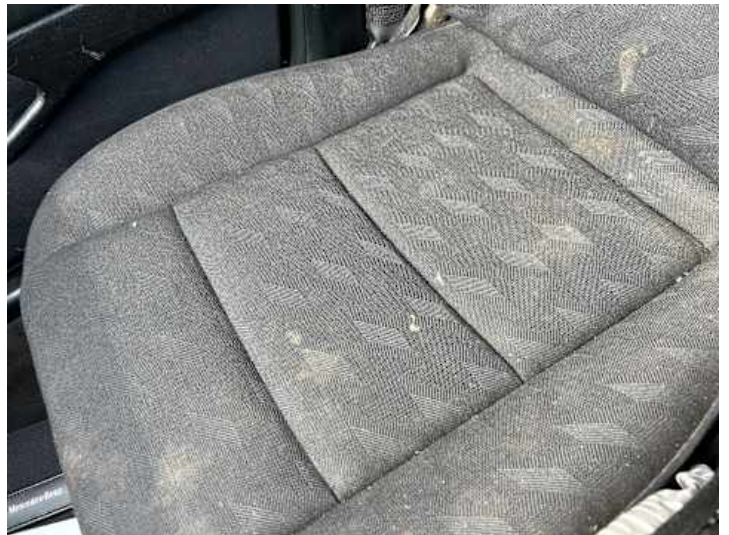
Innenraum (Verschmutzung)

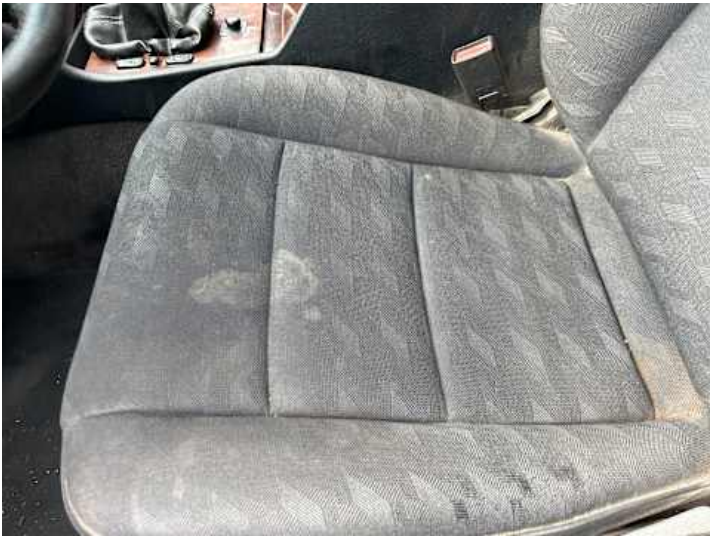
Innenraum (Verschmutzung)

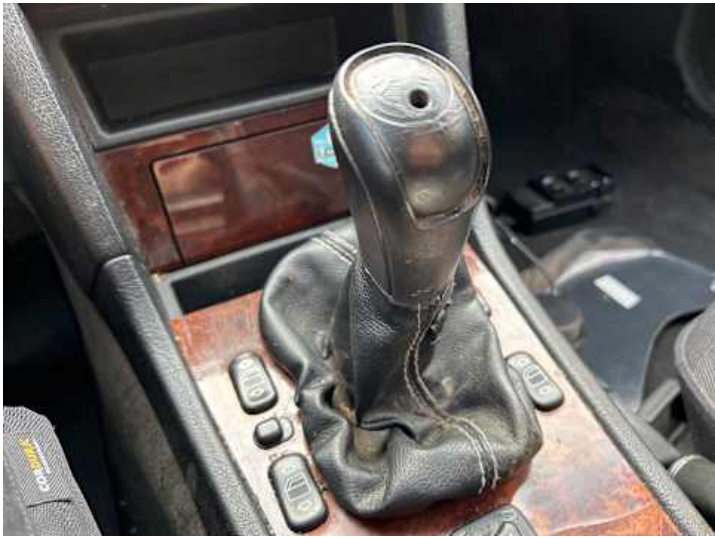
Innenraum (Verschleiß)

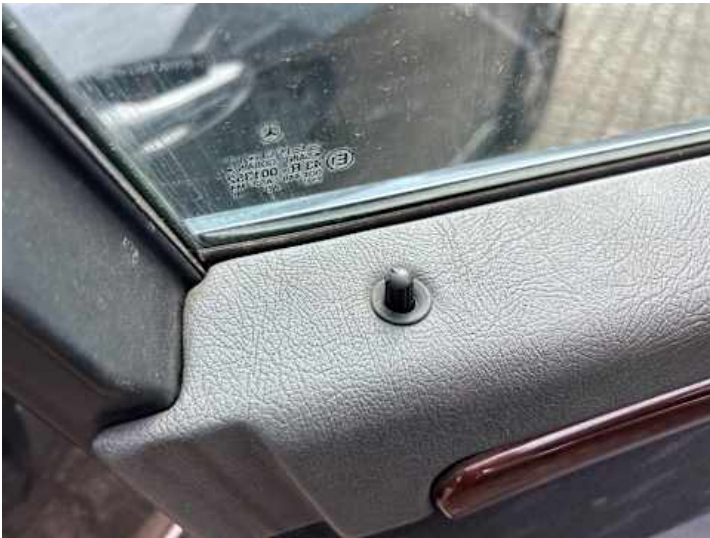
Innenraum (Anderer Schaden): Zentralverriegelung defekt
