### Opel Corsa

EZ 03/2023 | Kleinwagen | Diesel | Schaltgetriebe | 32.931km  
Besteuerung: Differenzbesteuert (§25a UStG)  
Fahrzeugstandort: 59\*\*\*  
Fahrzeug aufgenommen am: 24.08.2026

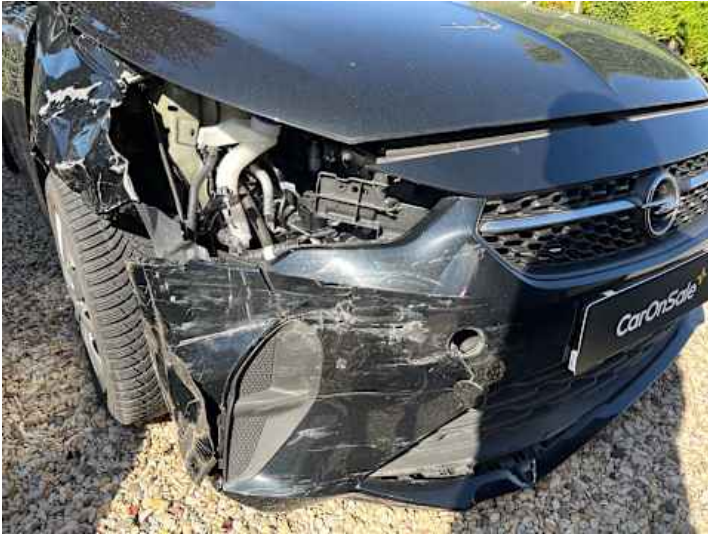
Stoßstange vorne (Verformung, Riss/Bruch)

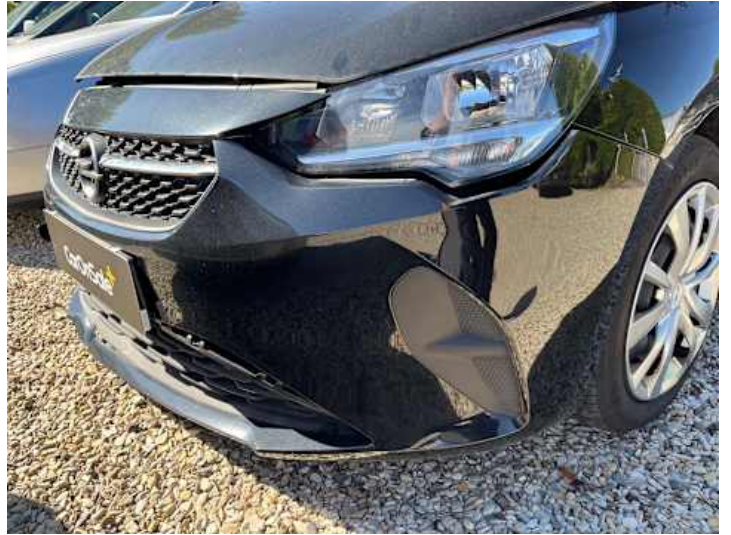
Stoßstange vorne (Verformung, Riss/Bruch)

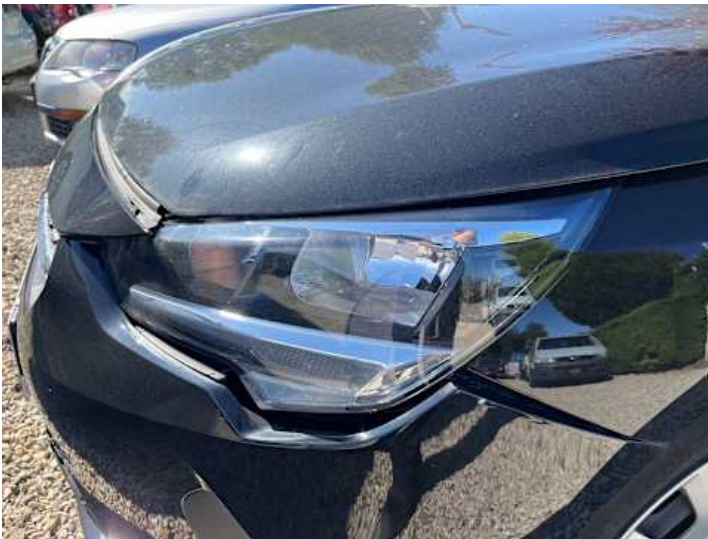
Scheinwerfer (links) (Riss/Bruch)

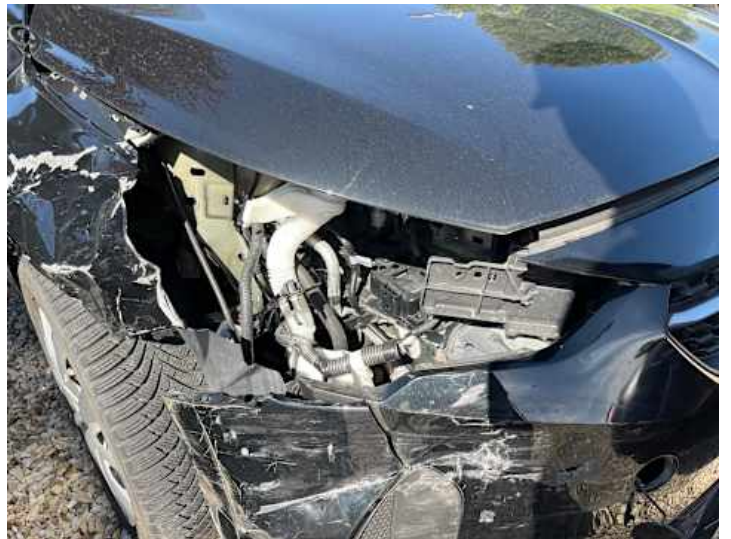
Scheinwerfer (rechts) (Riss/Bruch)

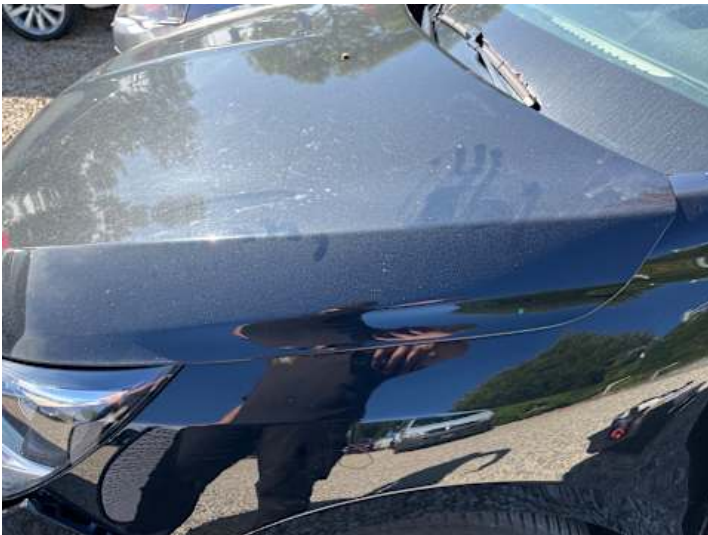
Motorhaube (Verformung, Spaltmaße ungenau)

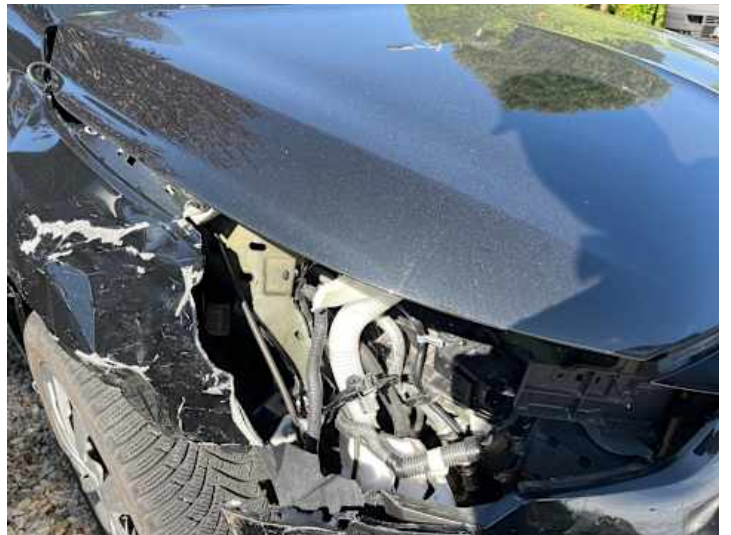
Motorhaube (Verformung, Spaltmaße ungenau)

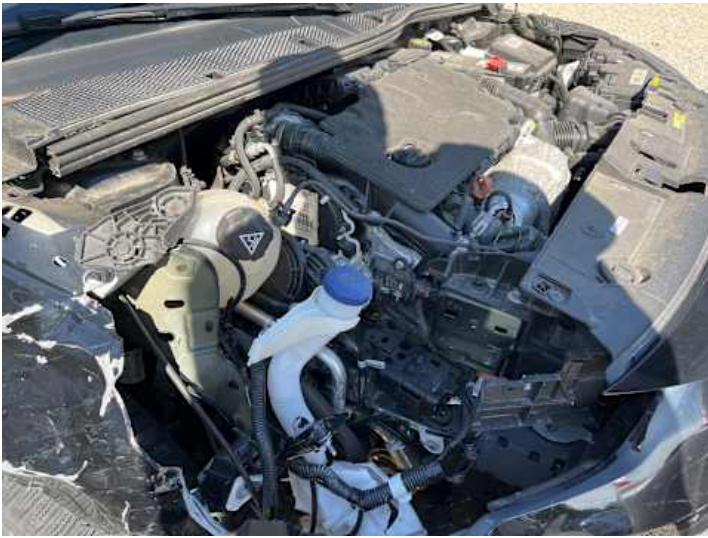
Motorhaube (Anderer Schaden): Motorraum Auffälligkeiten / Beschädigungen

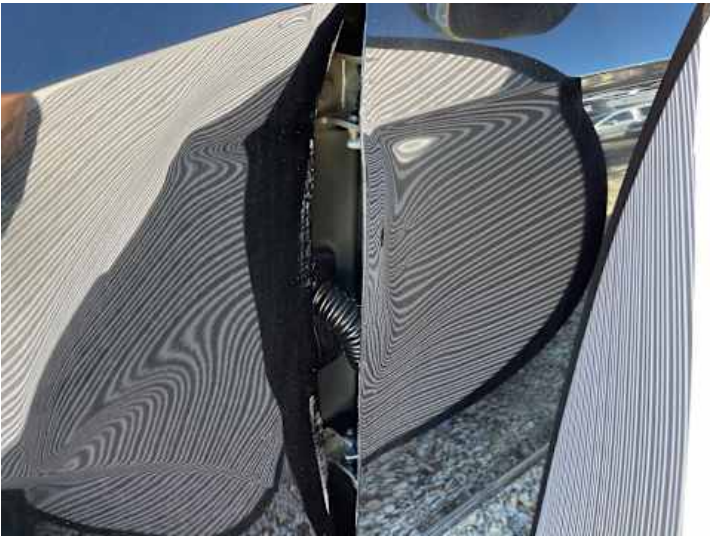
Fahrtür (Verformung, Kratzer)

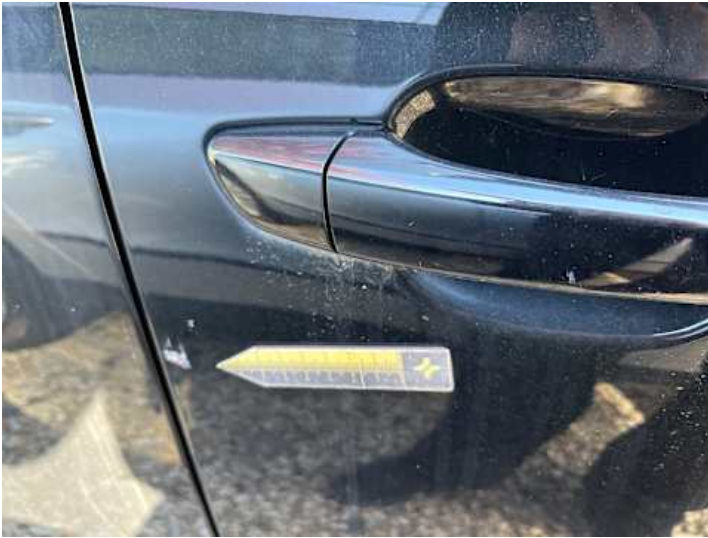
Beifahrtür (Kratzer)

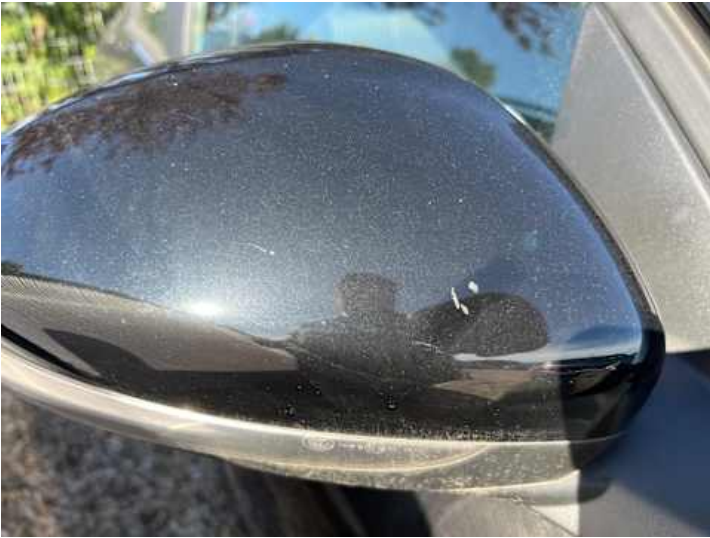
Beifahrtür (Kratzer)

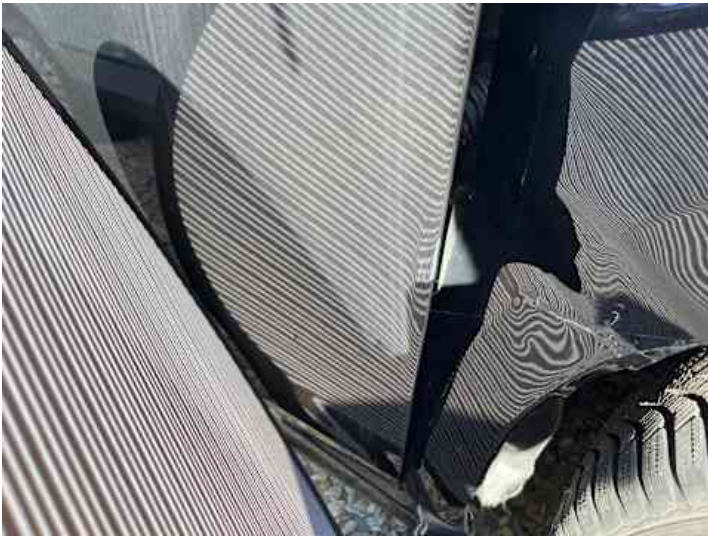
Beifahrtür (Verformung, Kratzer)

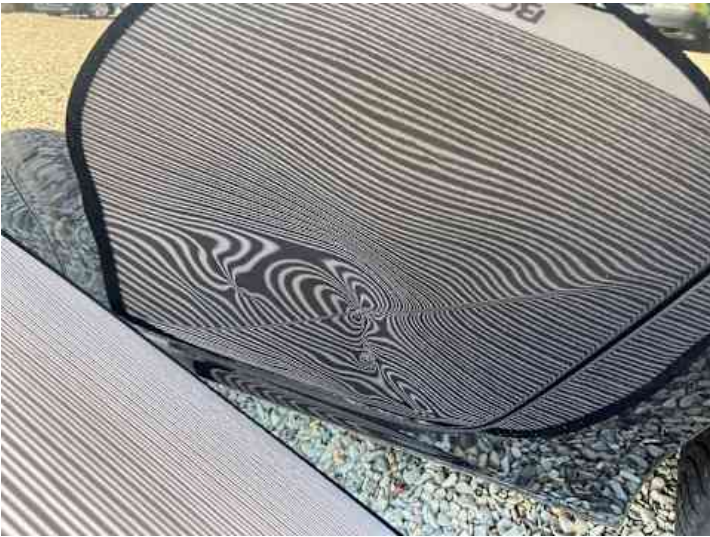
Türe hinten links (Verformung, Kratzer)

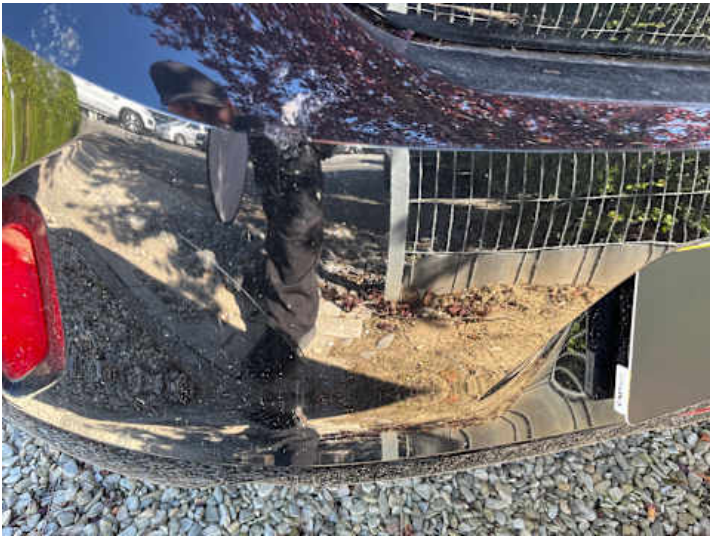
Stoßstange hinten (Kratzer)

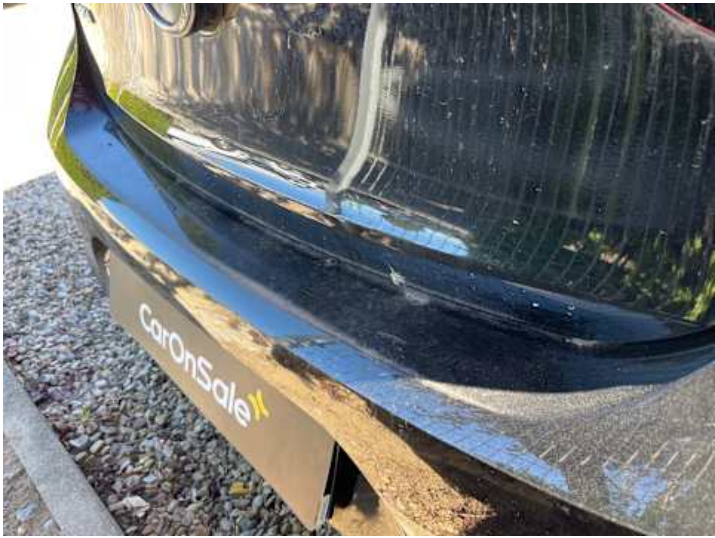
Stoßstange hinten (Kratzer)

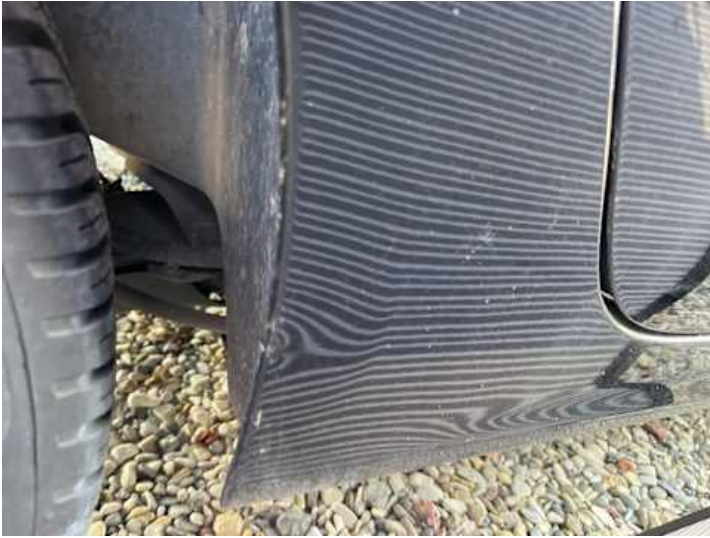
Schweller rechts (Verformung, Riss/Bruch)

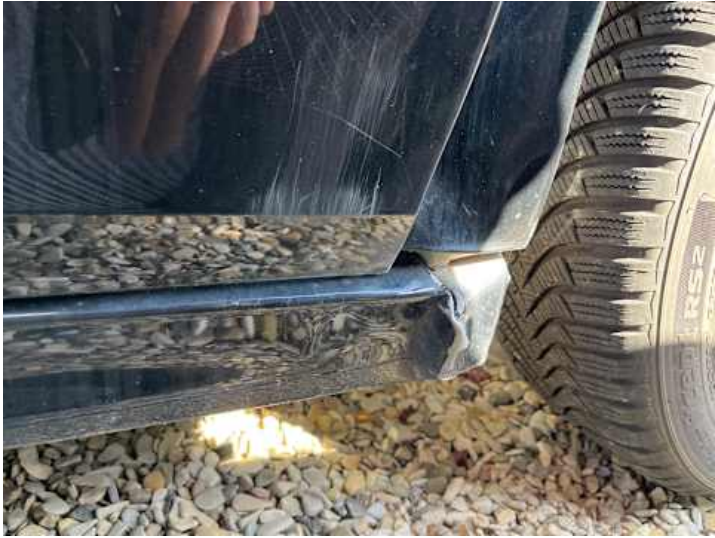
Schweller rechts (Verformung, Riss/Bruch)

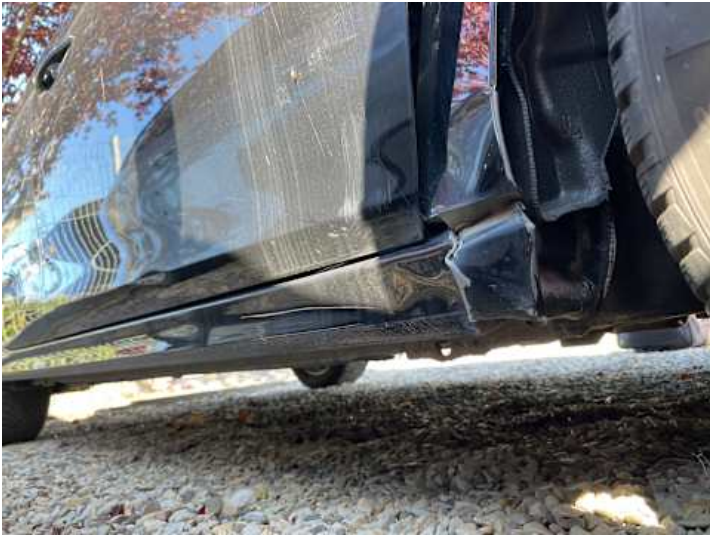
Schweller rechts (Verformung, Riss/Bruch)

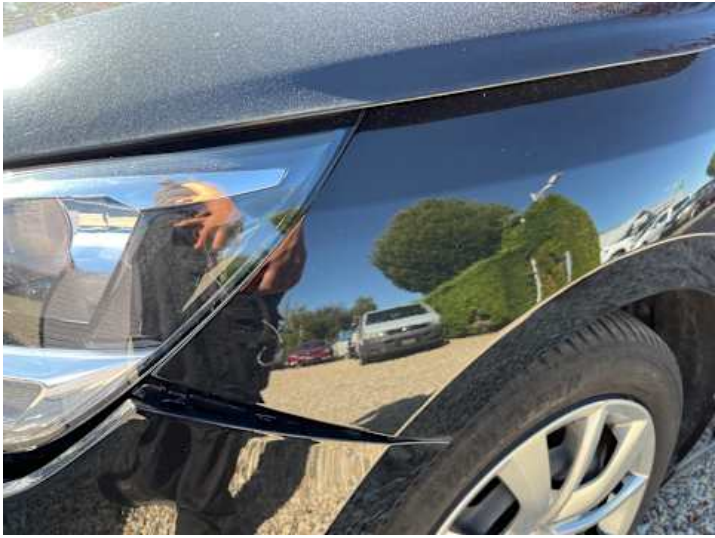
Kotflügel vorne links (Verformung, Kratzer)

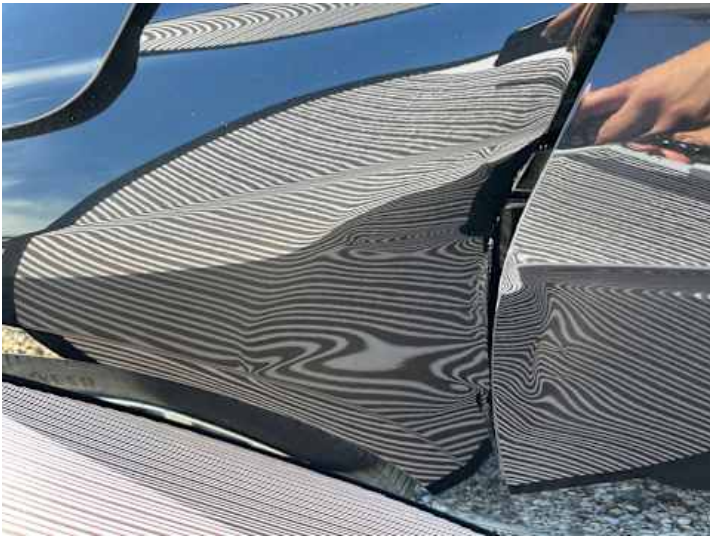
Kotflügel vorne links (Verformung, Kratzer)

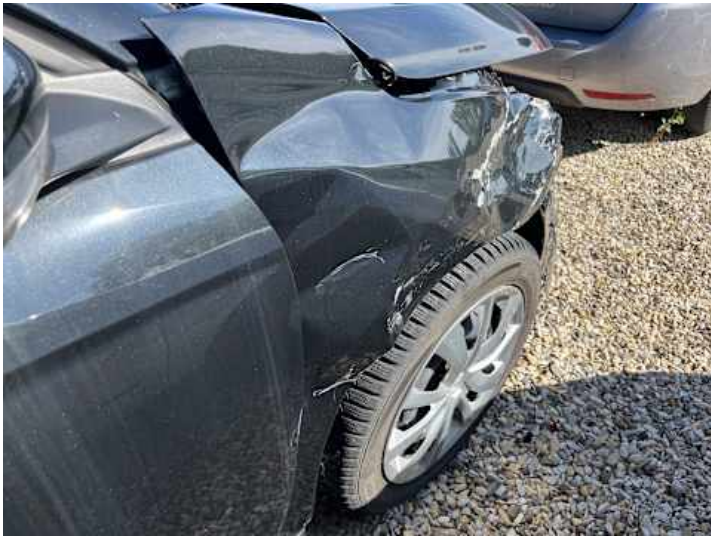
Kotflügel vorne rechts (Verformung, Riss/Bruch)

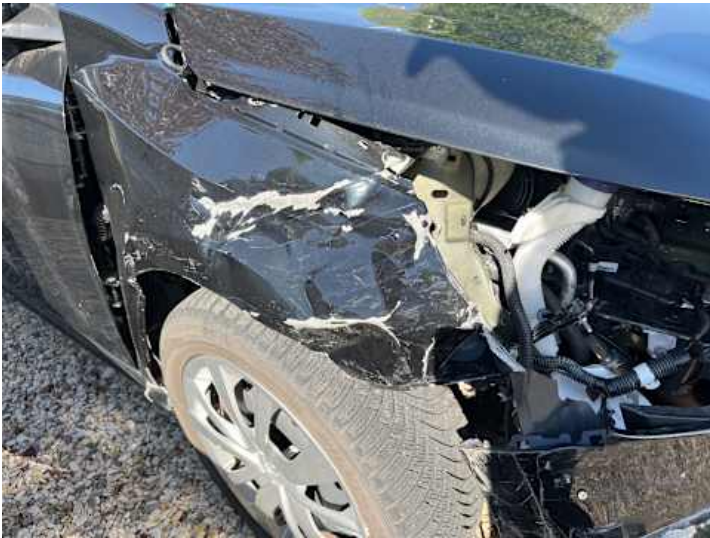
Kotflügel vorne rechts (Verformung, Riss/Bruch)

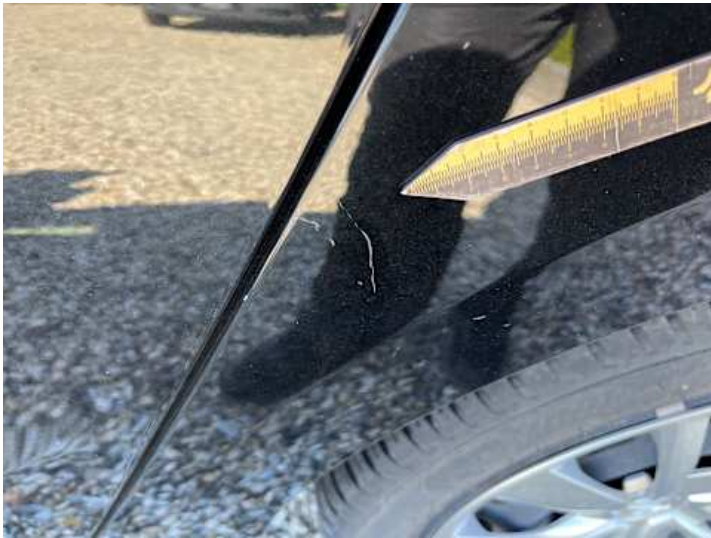
Seitenteil hinten links (Kratzer)

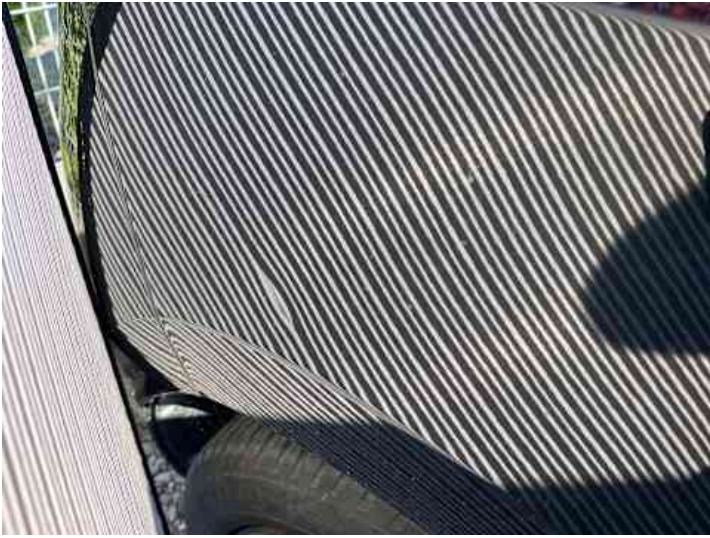
Seitenteil hinten rechts (Kratzer, Delle)

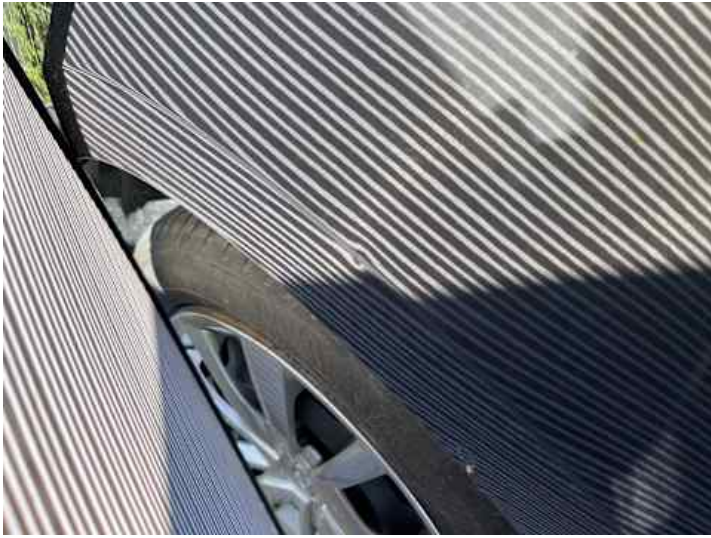
Seitenteil hinten rechts (Kratzer, Delle)

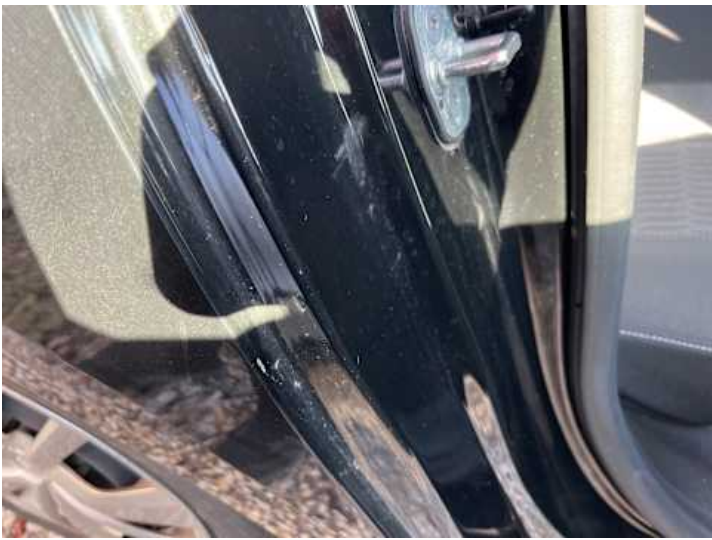
Seitenteil hinten rechts (Kratzer)

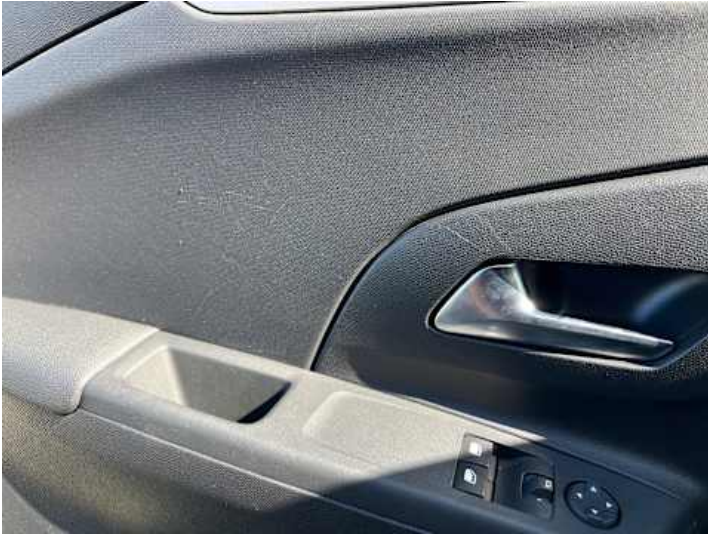
Innenraum (Kratzer)

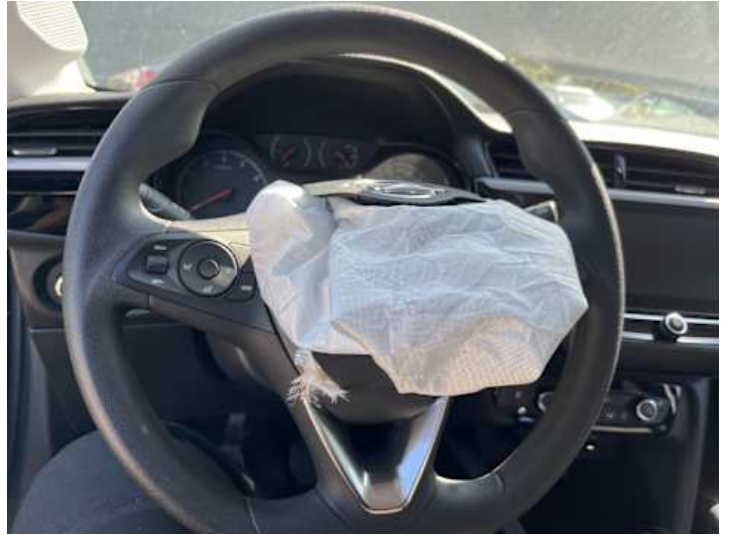
Innenraum (Airbag offen)

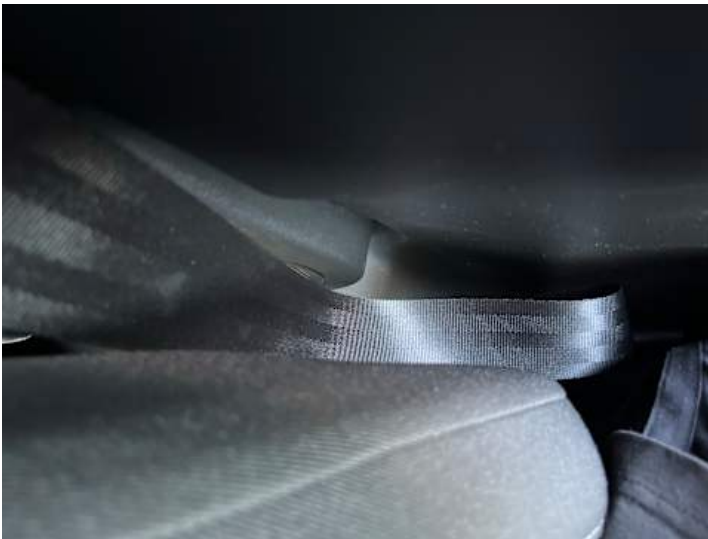
Innenraum (Anderer Schaden): Gurtstraffer ausgelöst
