## Renault Twingo Expression

EZ 12/2011 | Kleinwagen | Benzin | Schaltgetriebe | 86.428km  
Besteuerung: Differenzbesteuert (§25a UStG)  
Fahrzeugstandort: 77\*\*\*  
Fahrzeug aufgenommen am: 20.07.2026

# Hinweise zum Zustandsbericht

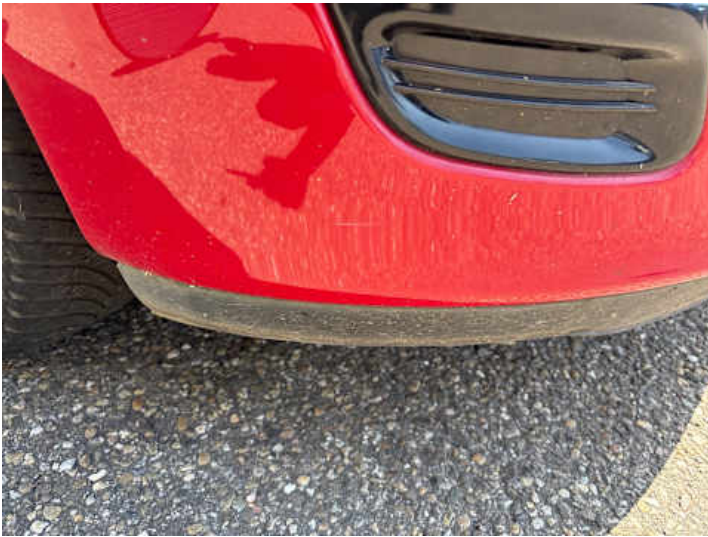
Stoßstange vorne (Kratzer)

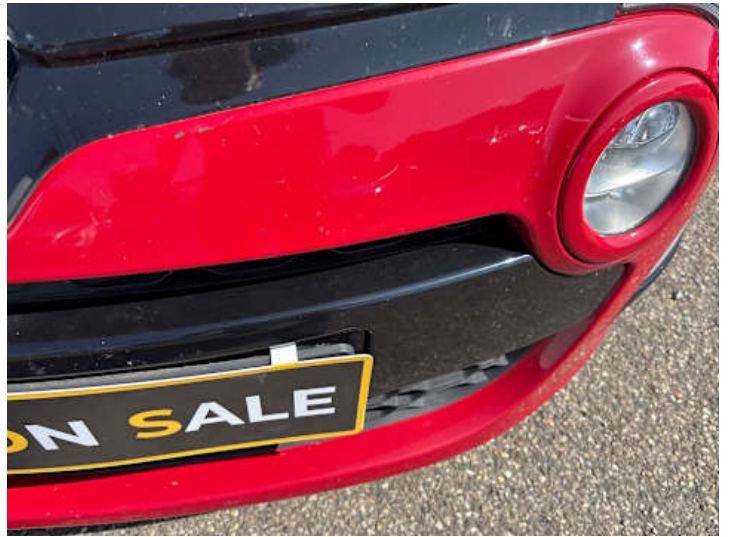
Stoßstange vorne (Kratzer)

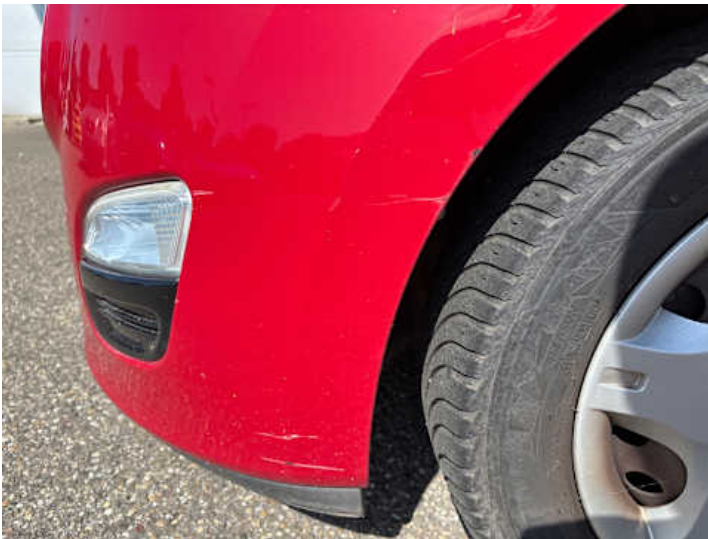
Stoßstange vorne (Kratzer)

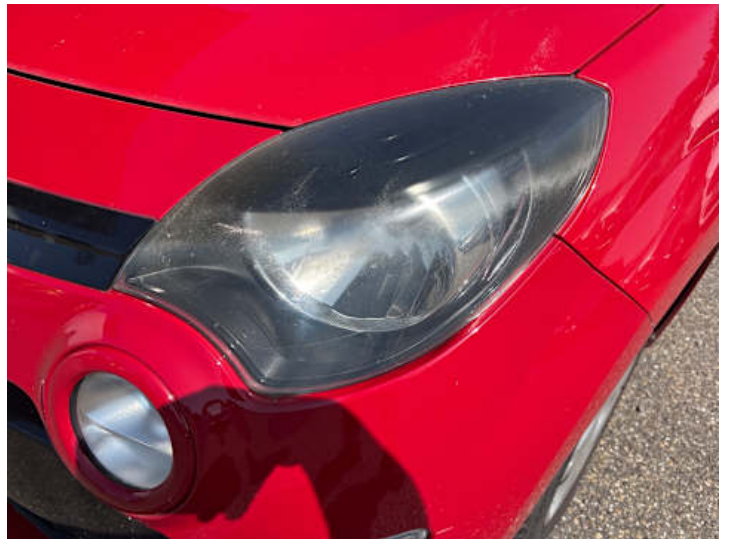
Scheinwerfer (links) (Blind)

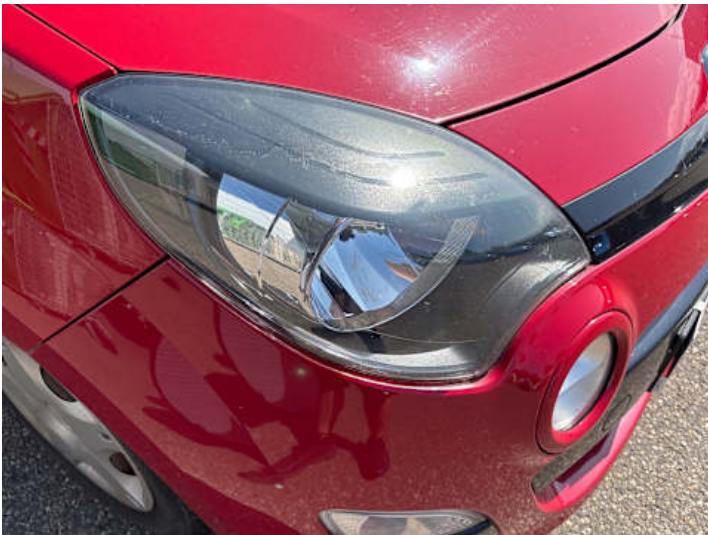
Scheinwerfer (rechts) (Blind)

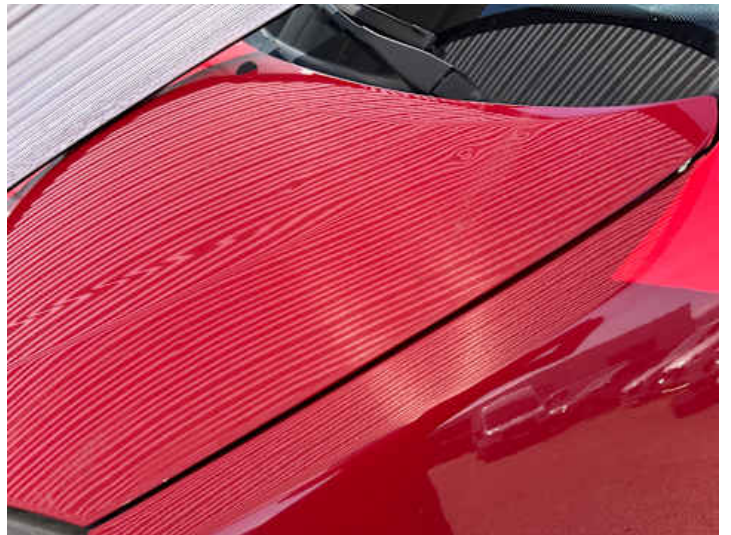
| Fahrzeugteil | Lackschichtdicke (in µm) | Fahrzeugteil | Lackschichtdicke (in µm) |
|---|---|---|---|
| Motorhaube | 180 | Heckklappe | 165 |

Motorhaube (Delle)

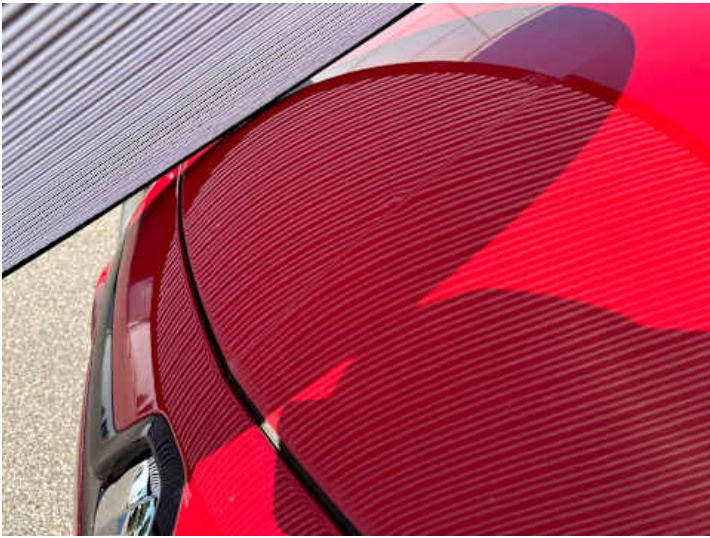
Motorhaube (Delle)

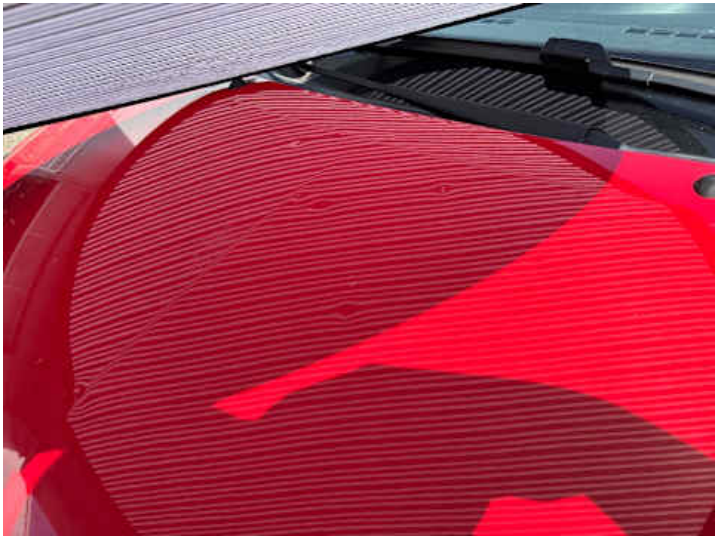
Motorhaube (Delle)

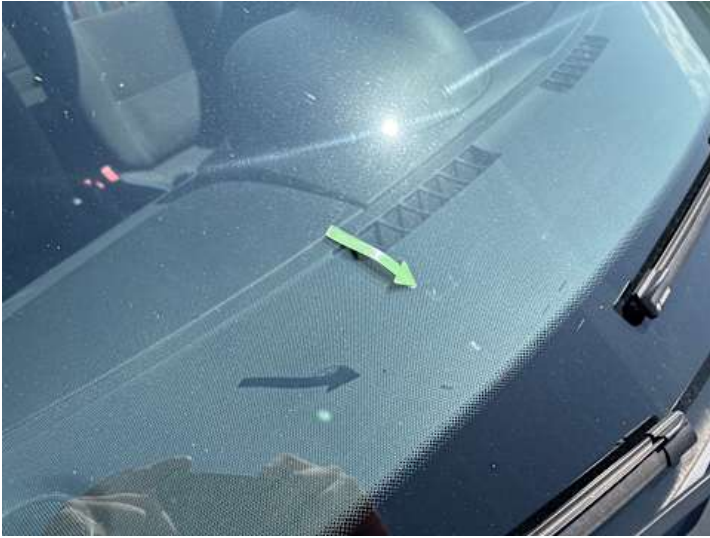
Windschutzscheibe (Steinschlag)

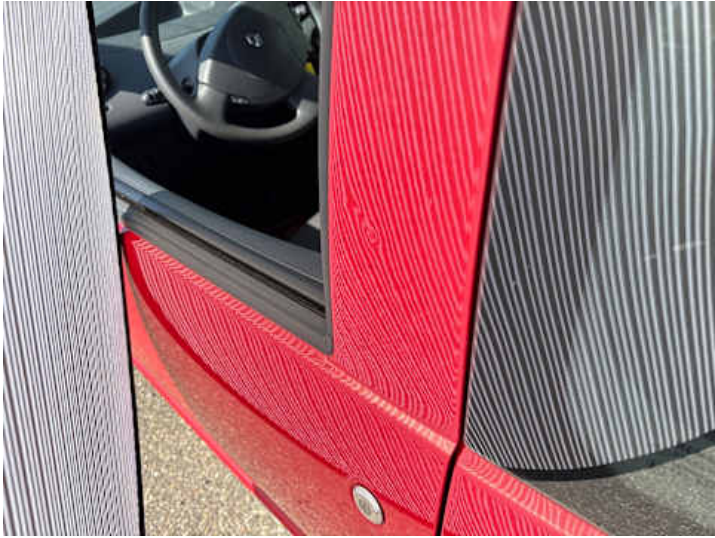
Fahrtür (Kratzer, Delle)

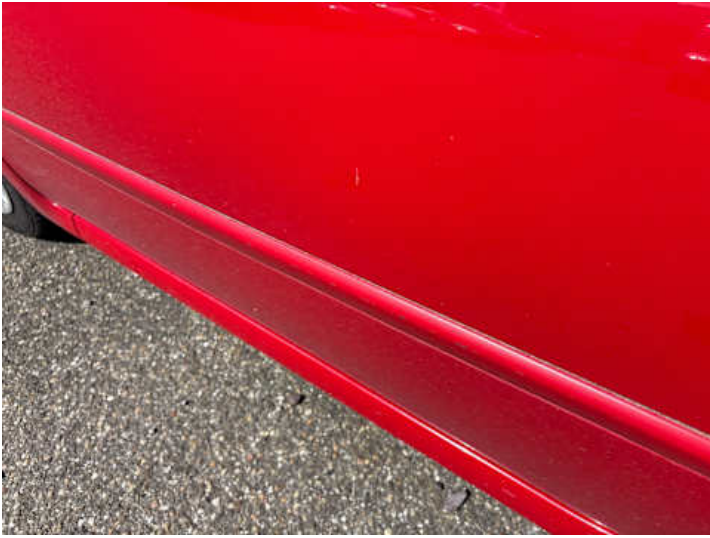
Fahrtür (Kratzer)

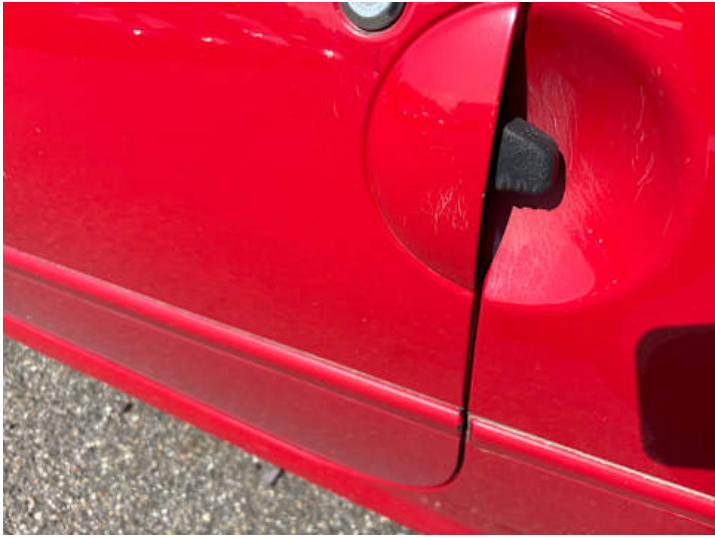
Fahrtür (Kratzer)

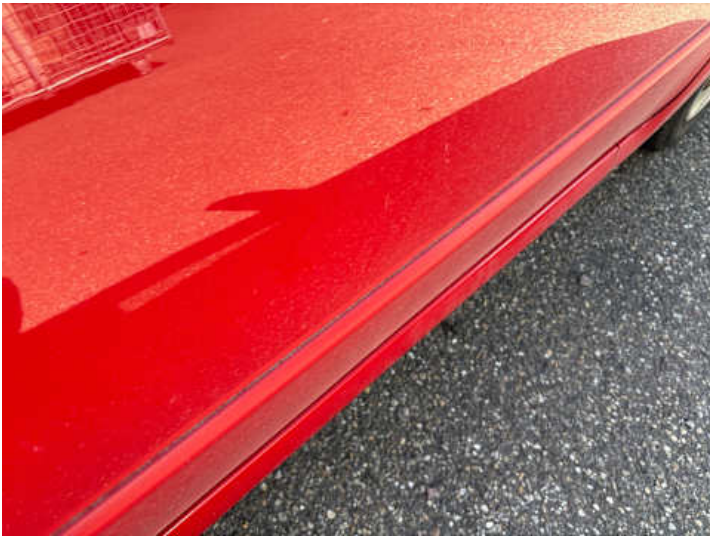
Beifahrertür (Kratzer)

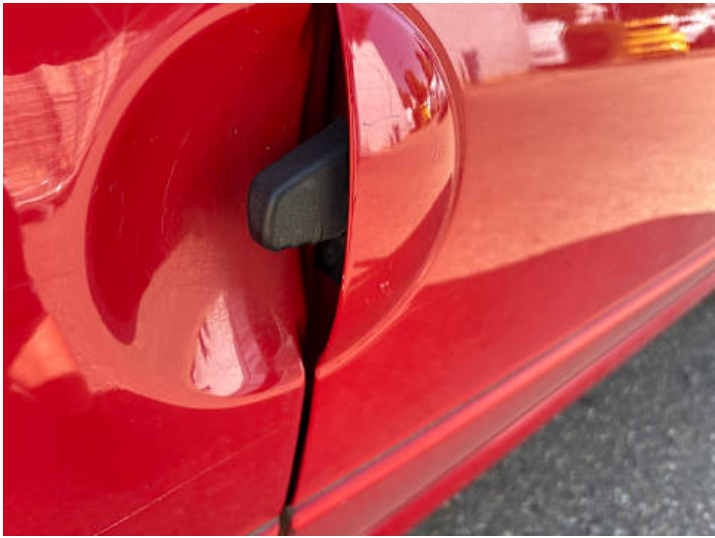
Beifahrertür (Kratzer)

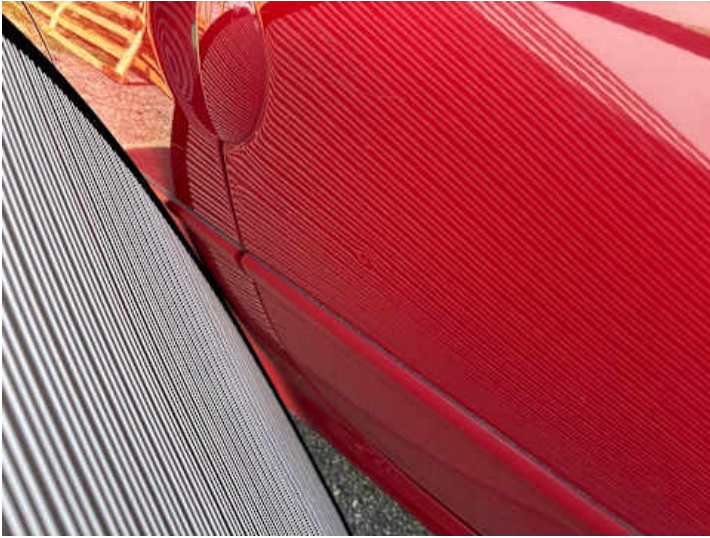
Beifahrertür (Delle)

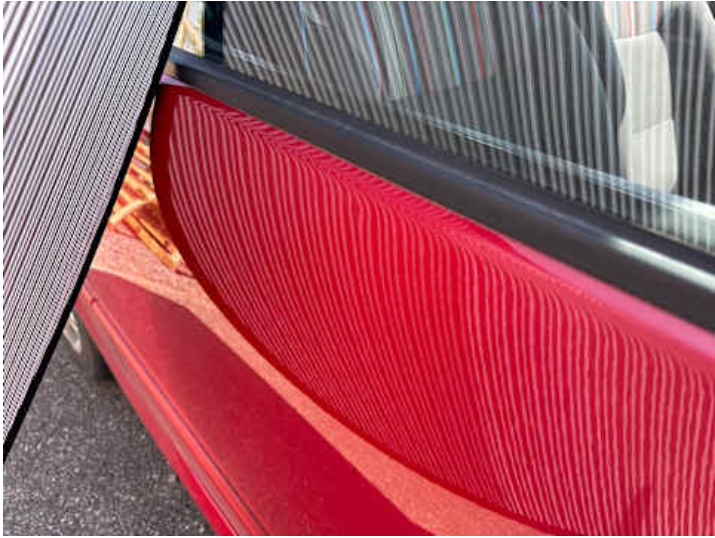
Beifahrertür (Delle)

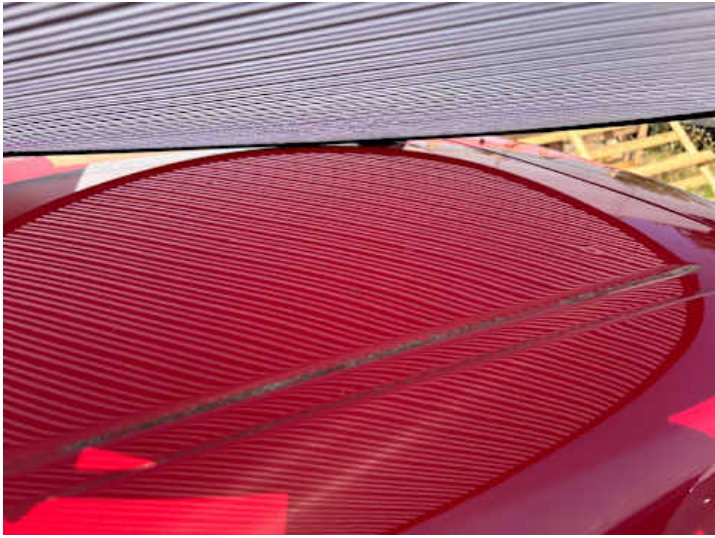
Dach (Delle)

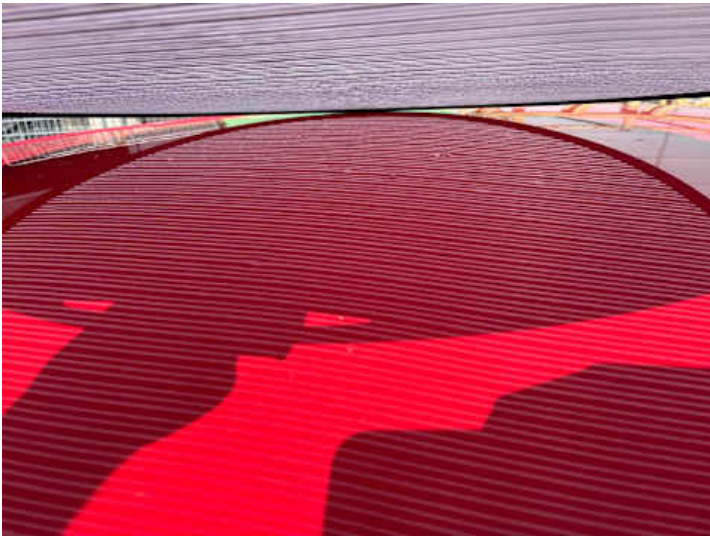
Dach (Delle)

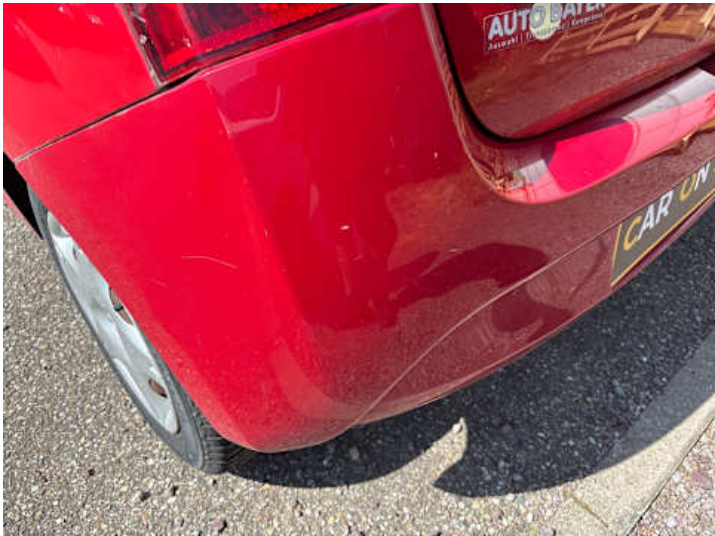
Stoßstange hinten (Kratzer)

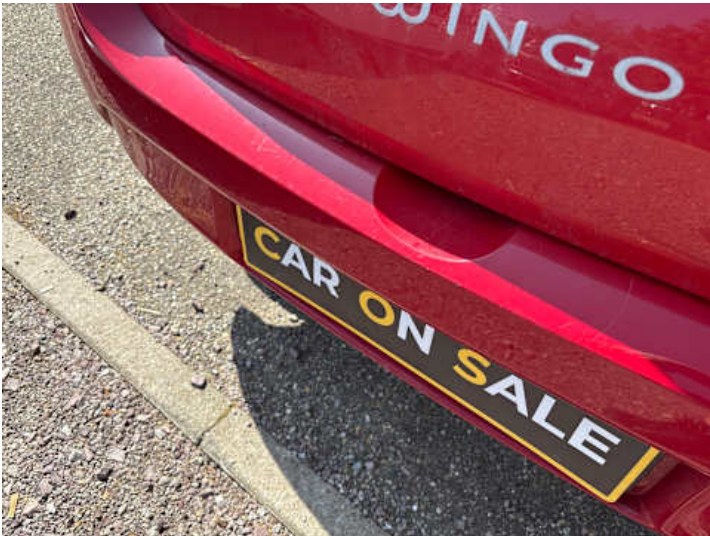
Stoßstange hinten (Kratzer)

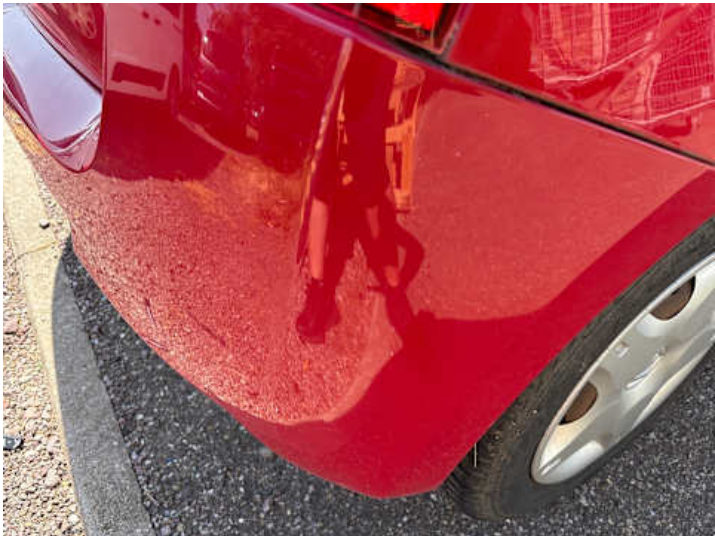
Stoßstange hinten (Kratzer)

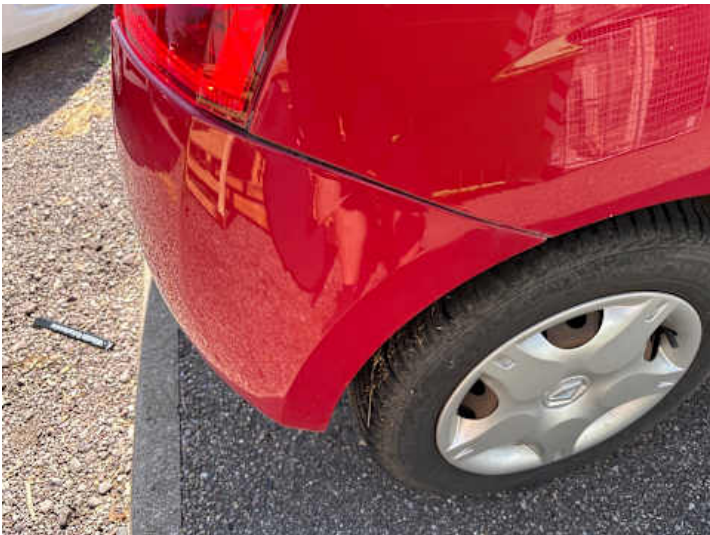
Stoßstange hinten (Spaltmaße ungenau)

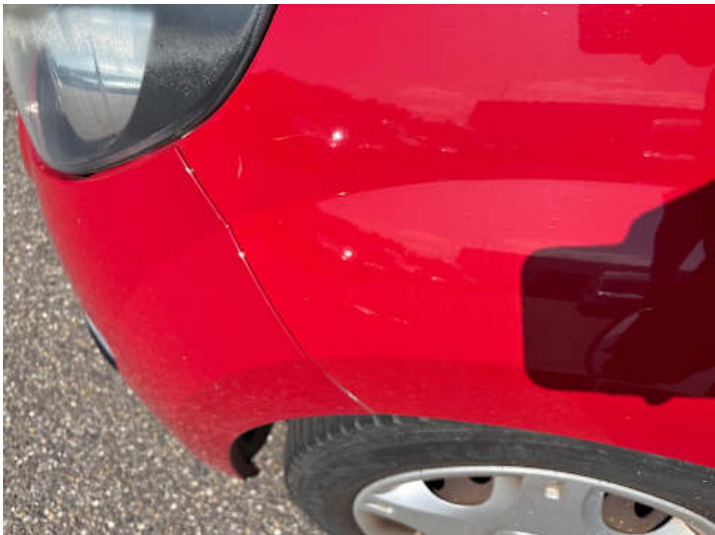
Kotflügel vorne links (Kratzer)

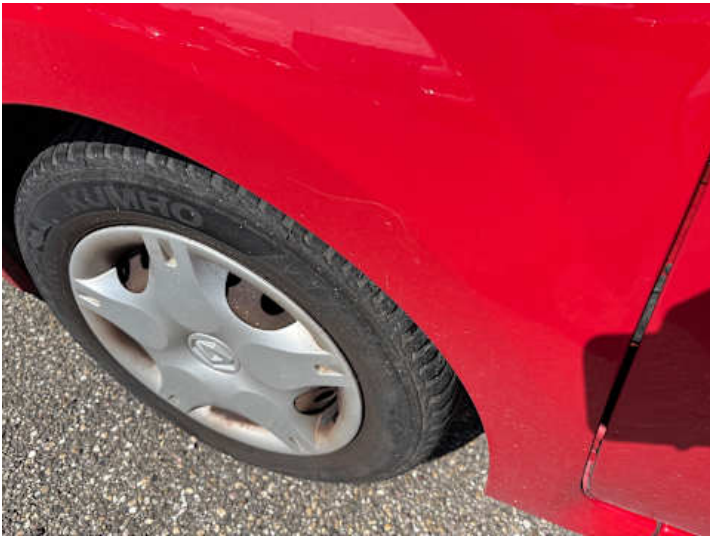
Kotflügel vorne links (Kratzer)

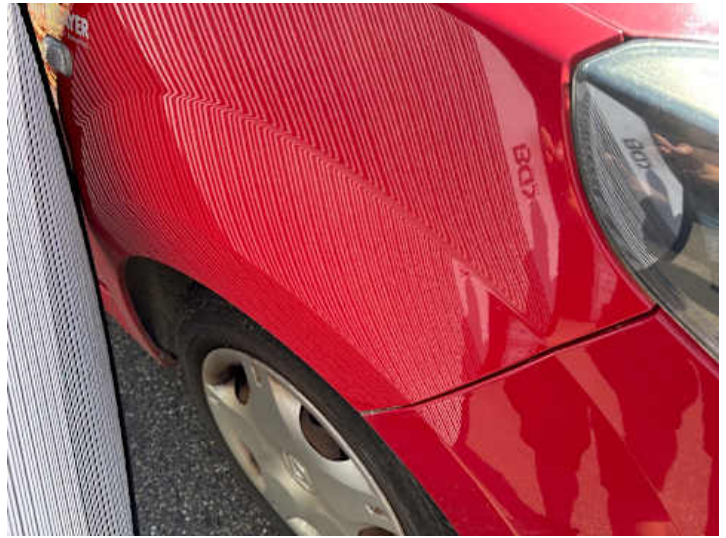
Kotflügel vorne rechts (Unsachgemäß instand gesetzt)

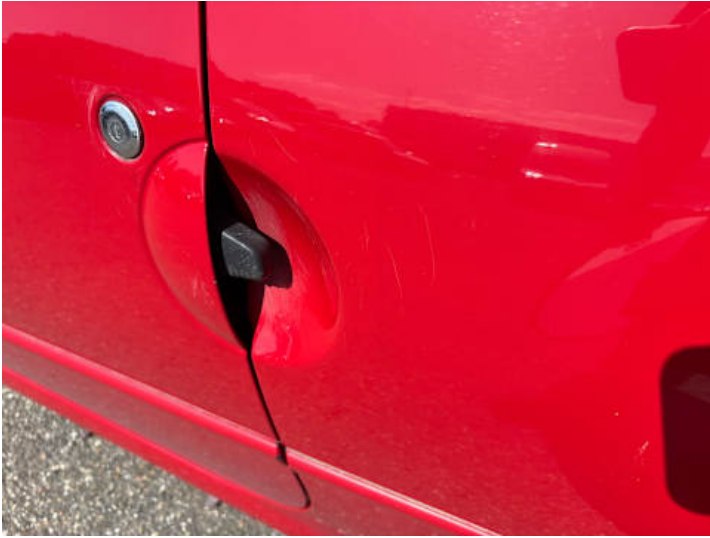
Seitenteil hinten links (Kratzer)

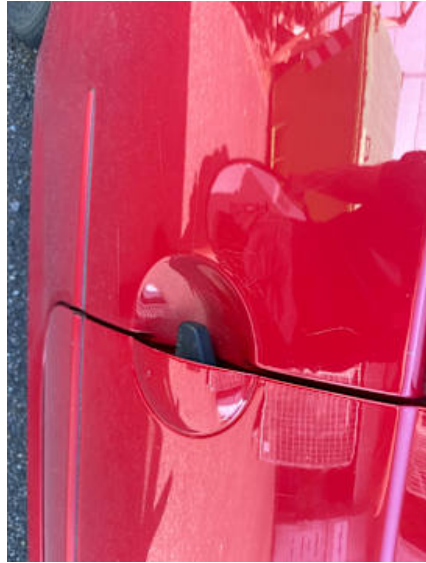
Seitenteil hinten rechts (Kratzer)

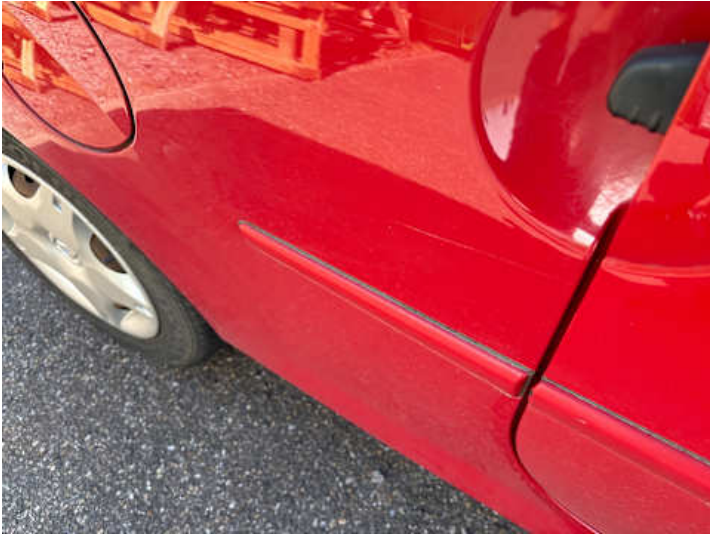
Seitenteil hinten rechts (Kratzer)

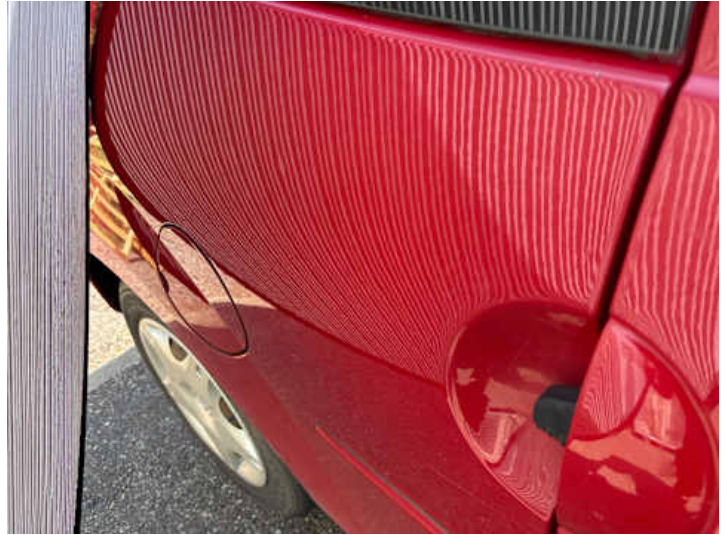
Seitenteil hinten rechts (Delle)

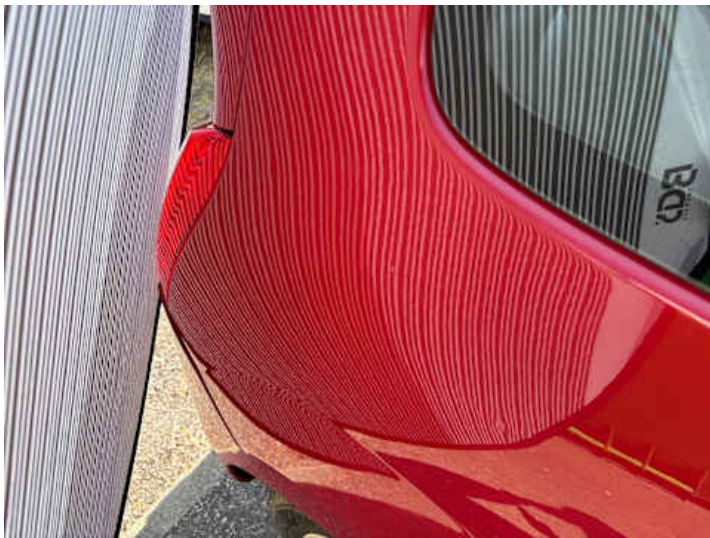
Seitenteil hinten rechts (Delle)

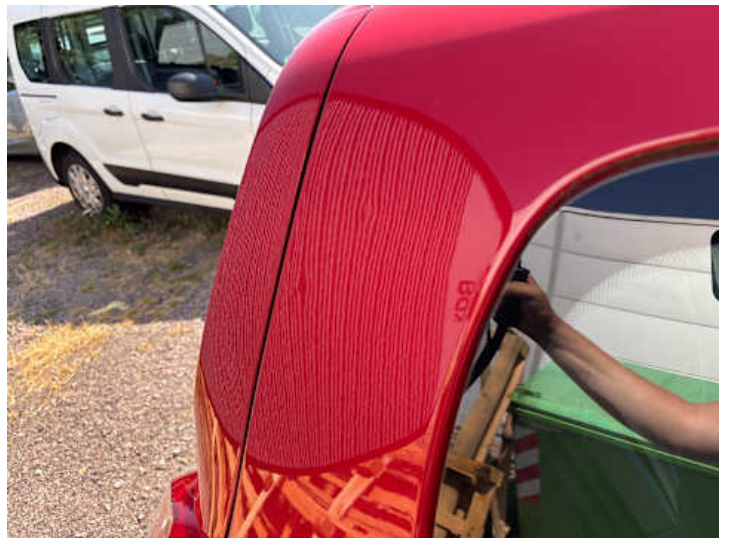
Seitenteil hinten rechts (Delle)

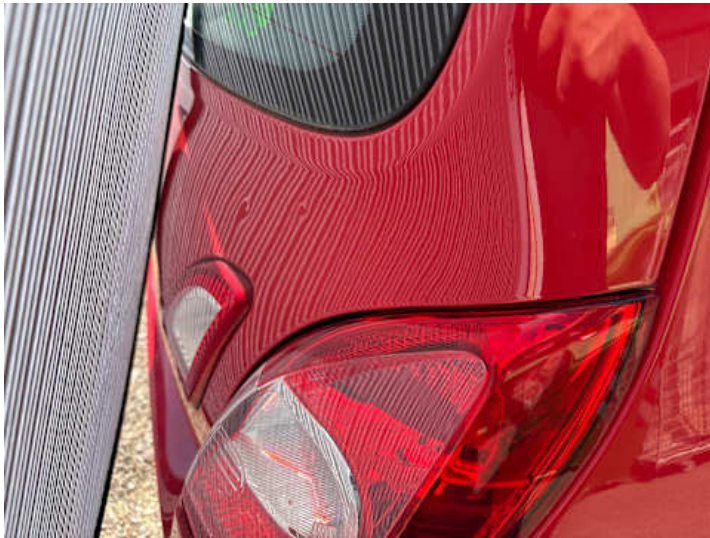
Heckklappe (Delle)

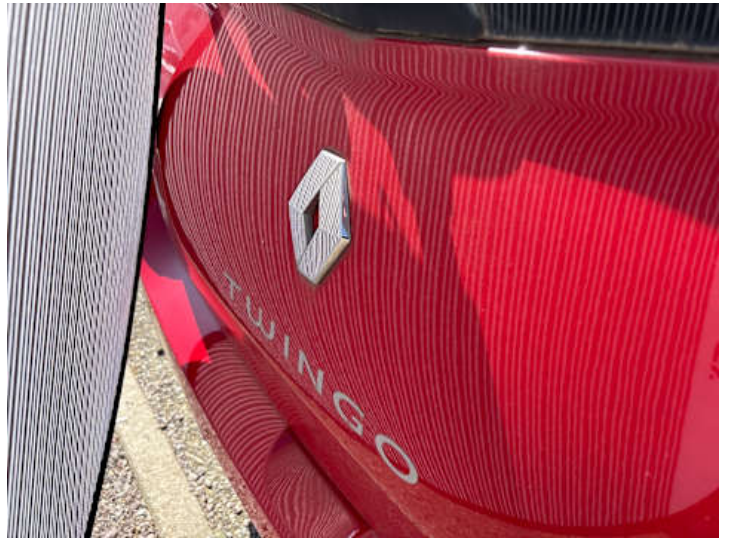
Heckklappe (Delle)

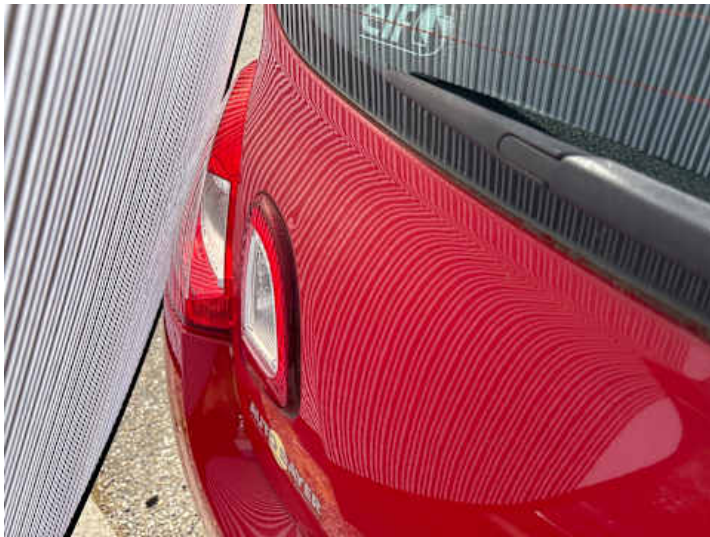
Heckklappe (Delle)

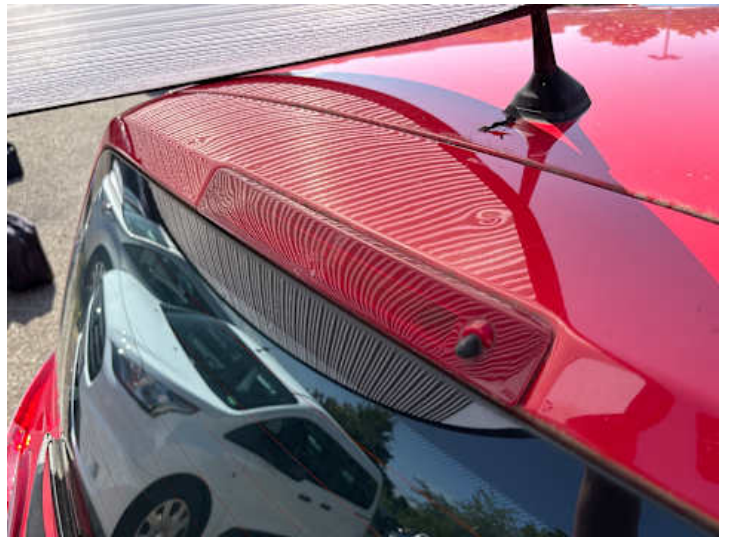
Heckklappe (Delle)

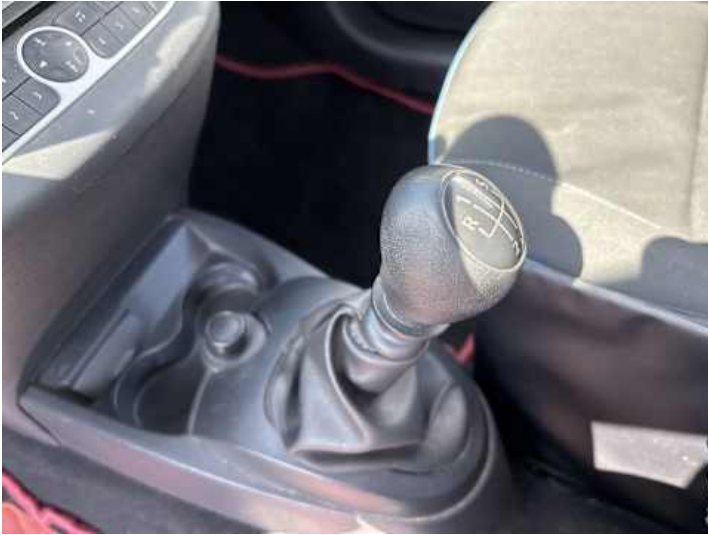
Innenraum (Verschmutzung, Verschleiß)

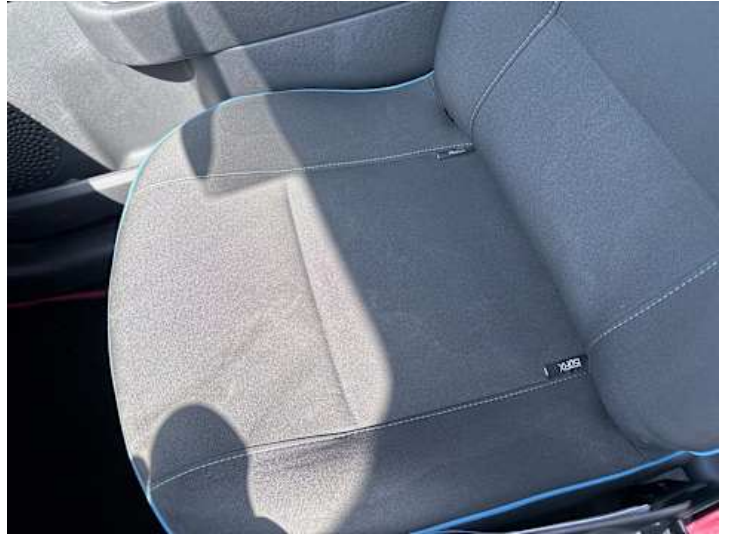
Innenraum (Verschmutzung, Verschleiß)

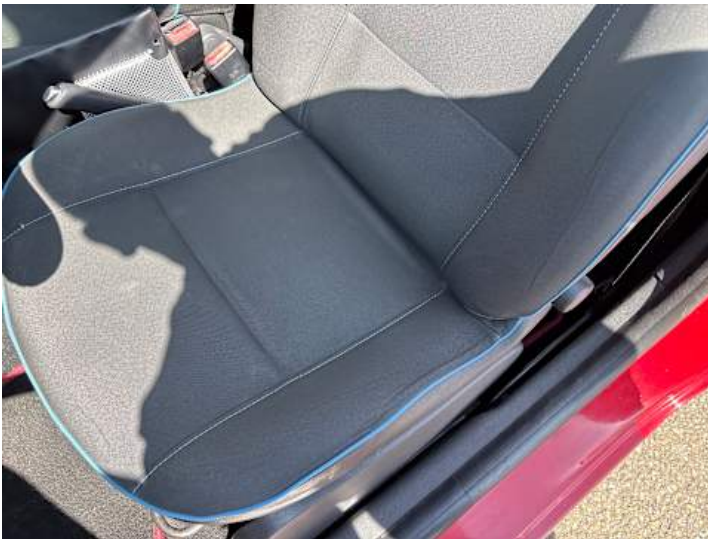
Innenraum (Verschmutzung, Verschleiß)

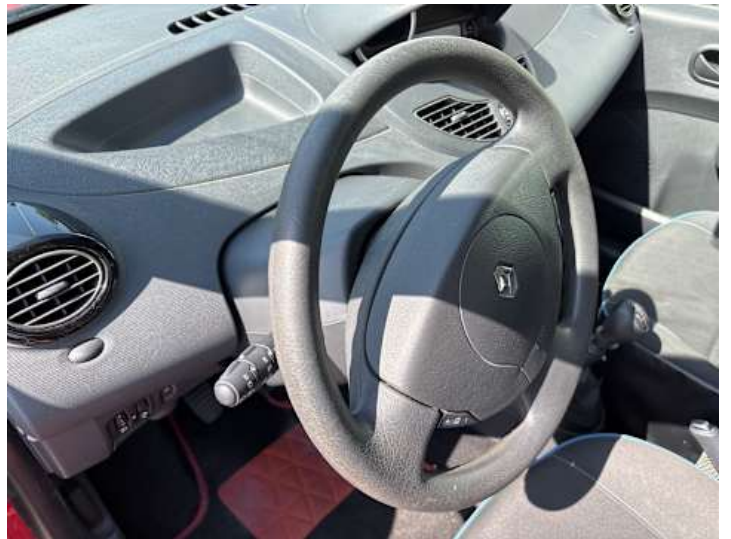
Innenraum (Verschmutzung, Verschleiß)

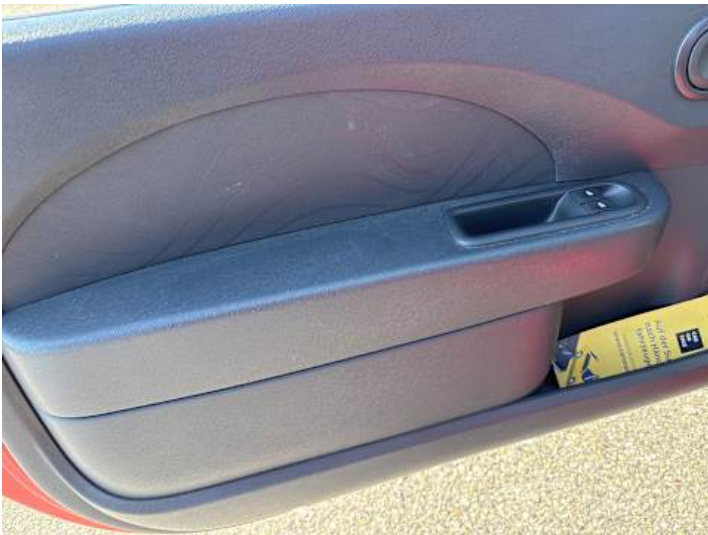
Innenraum (Verschmutzung, Verschleiß)

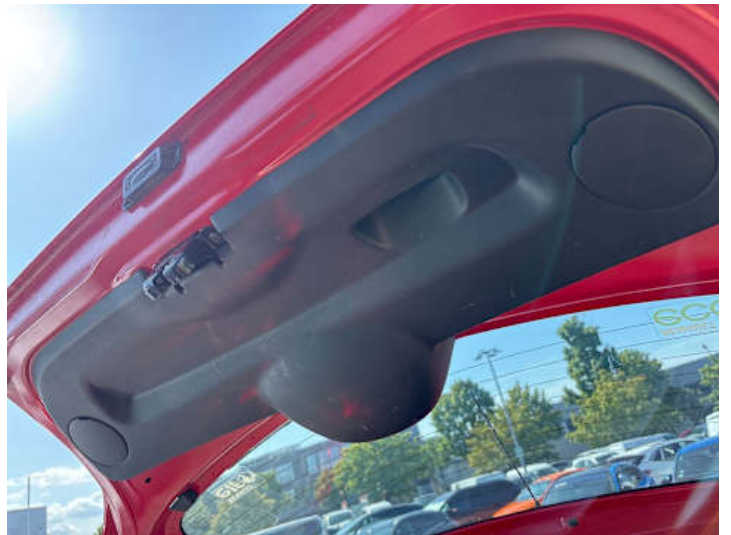
Innenraum (Verschmutzung, Verschleiß)

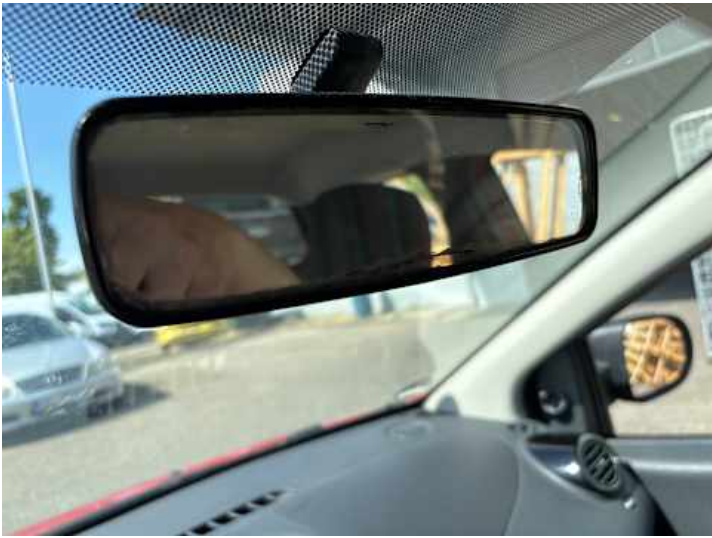
Innenraum (Verschleiß)
