## Volkswagen Golf Plus Match

EZ 12/2012 | Limousine | Diesel | Schaltgetriebe | 203.856km  
Besteuerung: Differenzbesteuert (§25a UStG)  
Fahrzeugstandort: 92\*\*\*  
Fahrzeug aufgenommen am: 24.08.2026

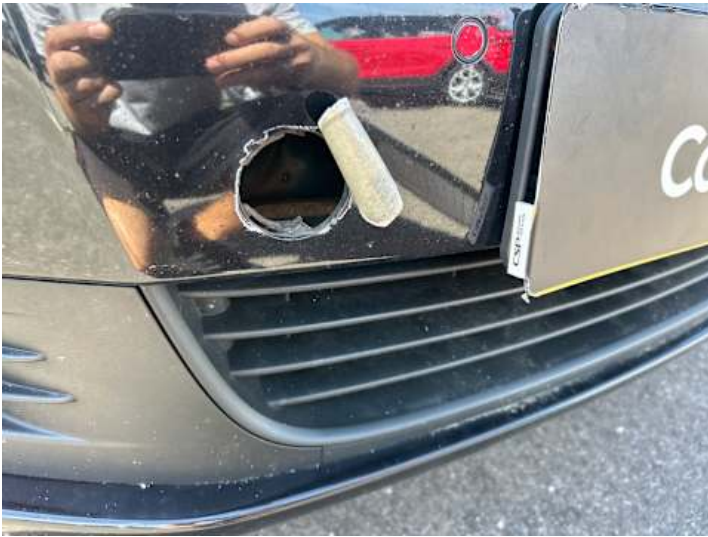
Stoßstange vorne (Anderer Schaden): Fehlt

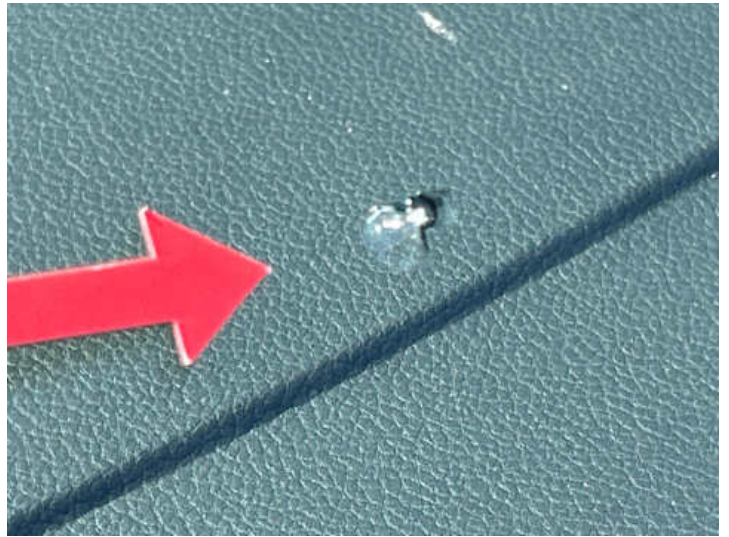
Windschutzscheibe (Riss/Bruch, Steinschlag)

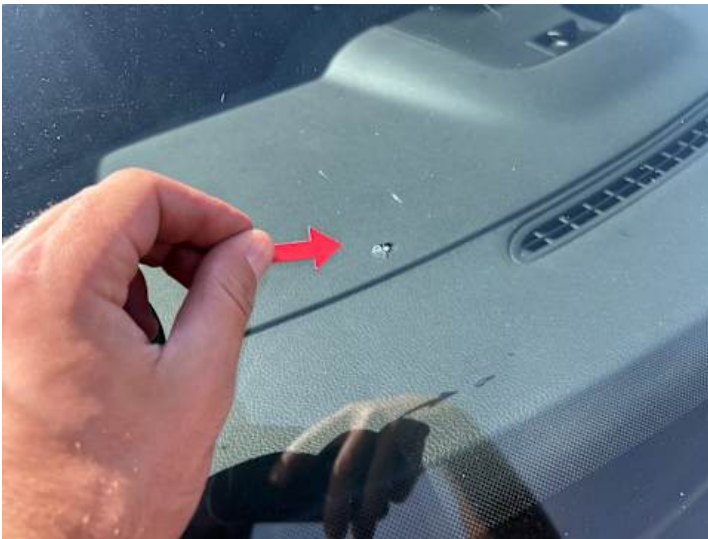
Windschutzscheibe (Riss/Bruch, Steinschlag)

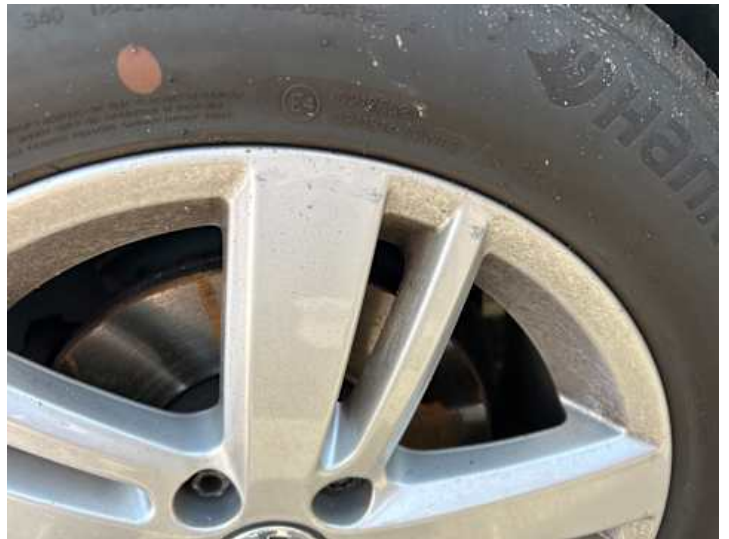
Rad (Kratzer)

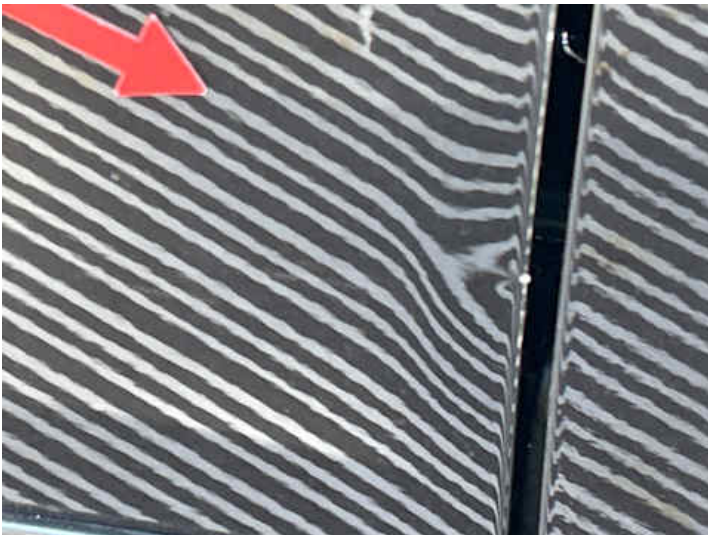
Fahrtür (Verformung)

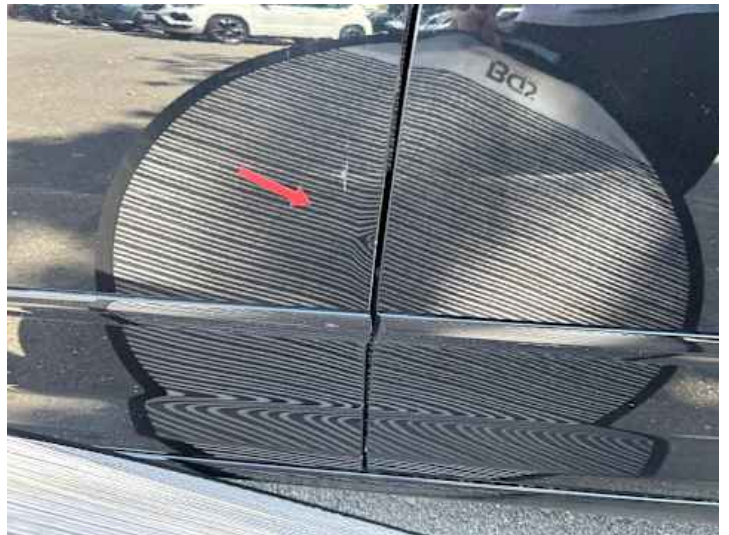
Fahrtür (Verformung)

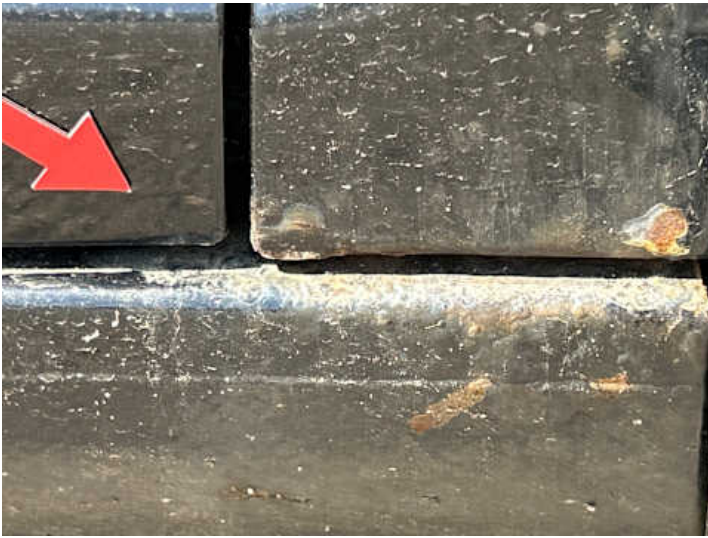
Beifahrertür (Rost)

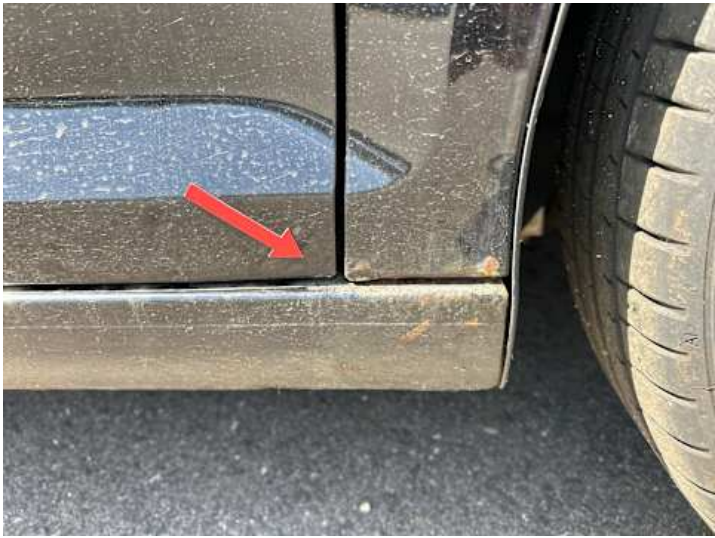
Beifahrertür (Rost)

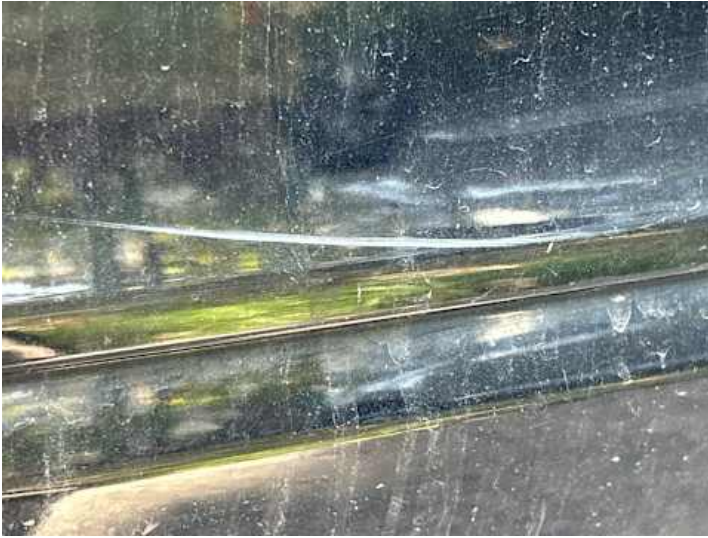
Stoßstange hinten (Kratzer)

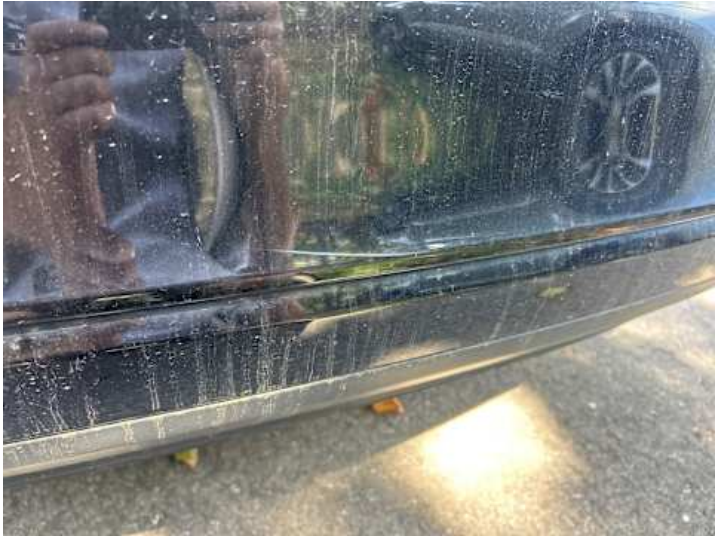
Stoßstange hinten (Kratzer)

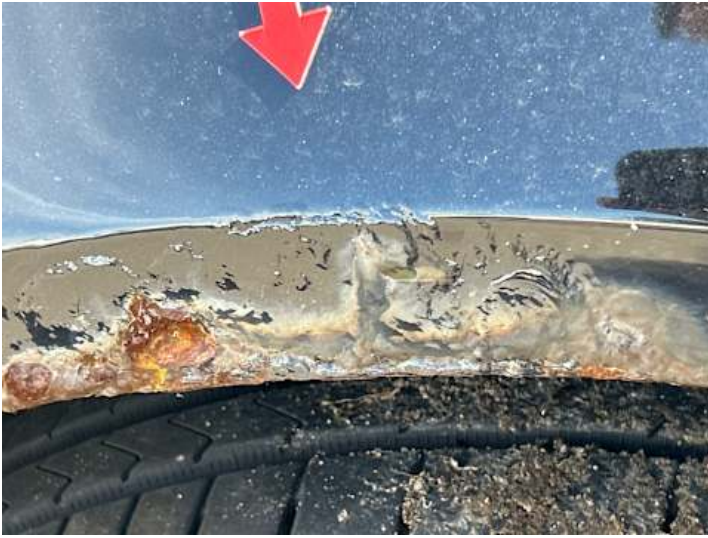
Kotflügel vorne links (Rost)

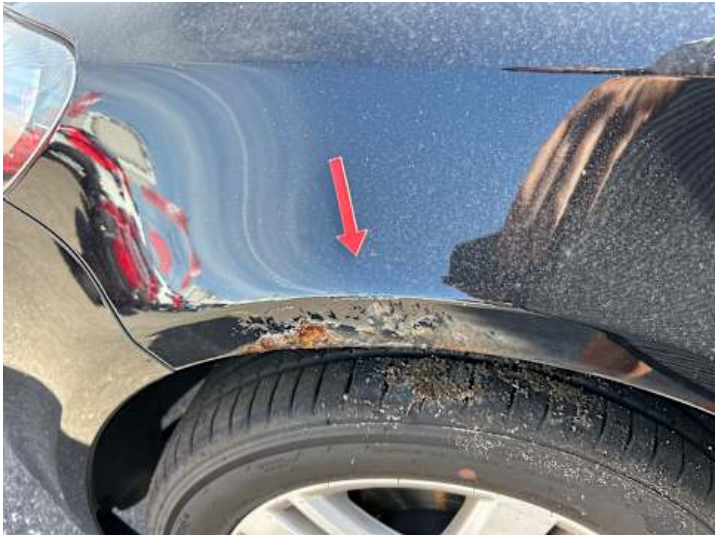
Kotflügel vorne links (Rost)

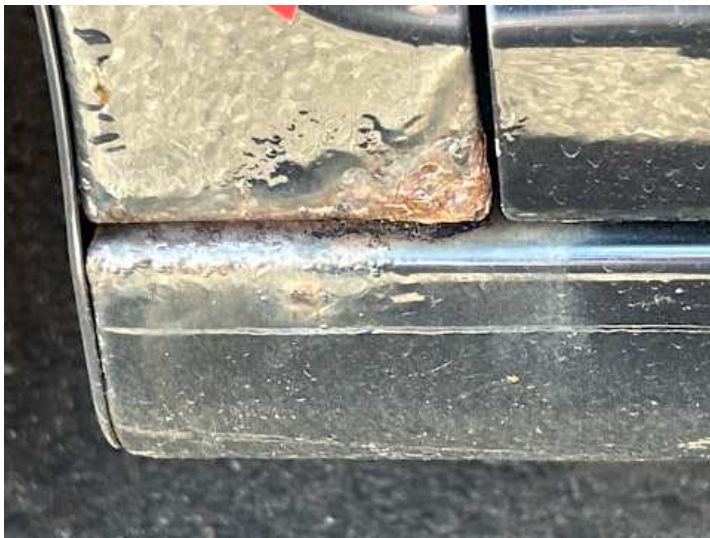
Kotflügel vorne links (Rost)

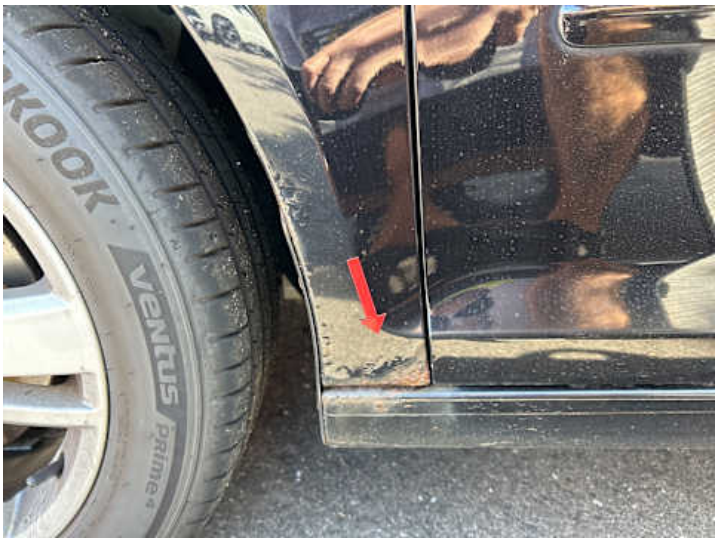
Kotflügel vorne links (Rost)

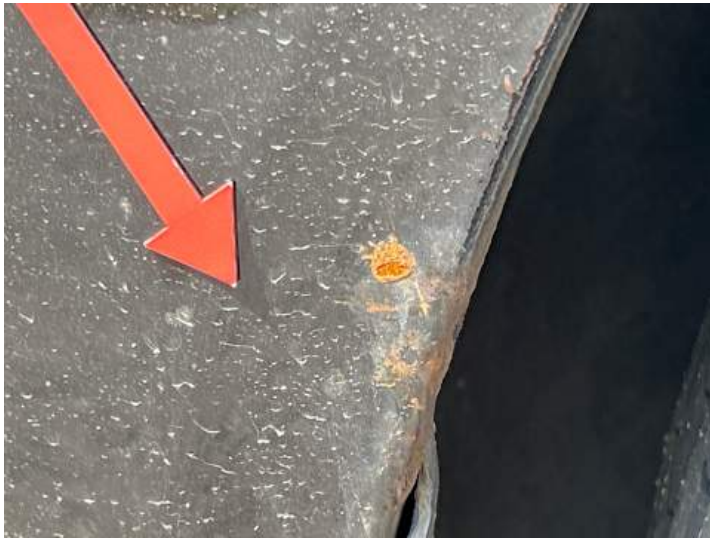
Kotflügel vorne rechts (Rost)

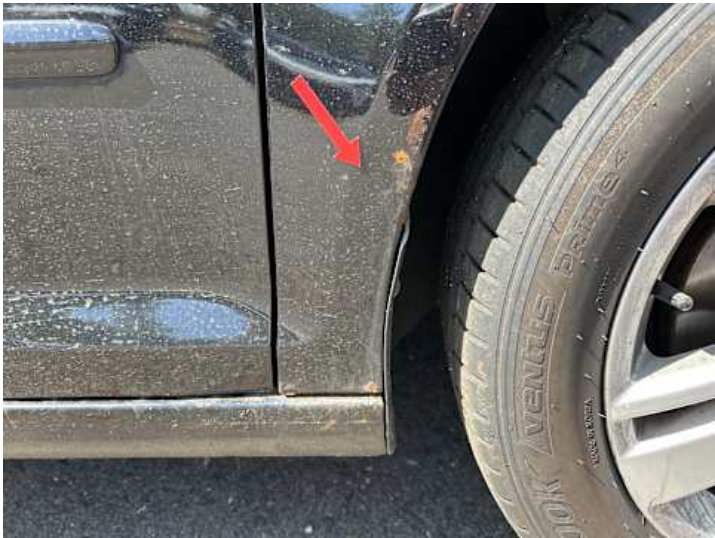
Kotflügel vorne rechts (Rost)

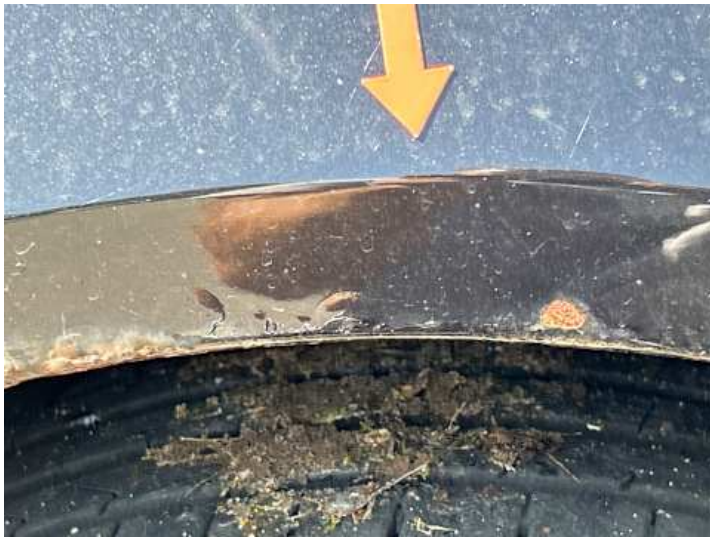
Kotflügel vorne rechts (Rost)

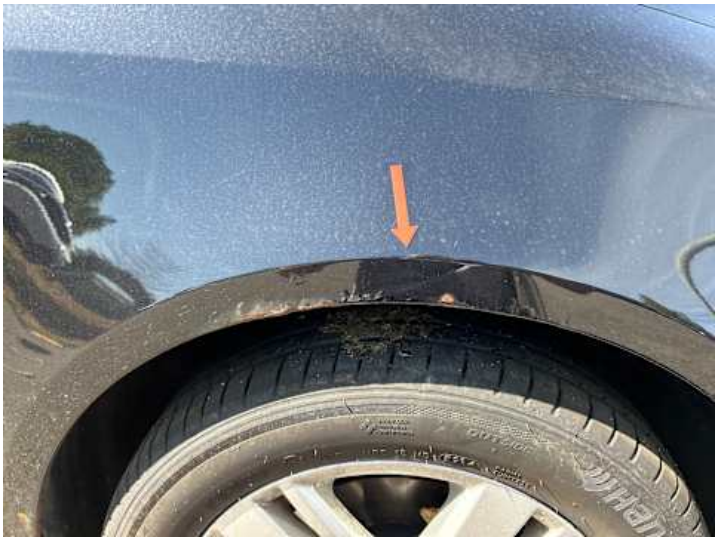
Kotflügel vorne rechts (Rost)

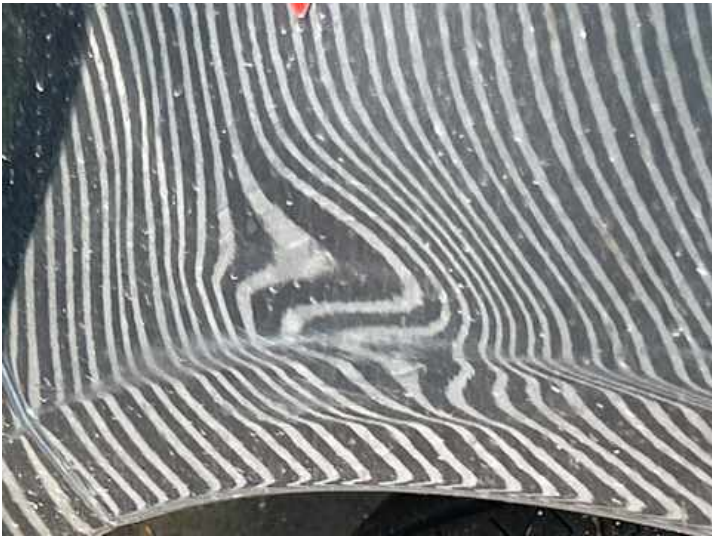
Seitenteil hinten rechts (Verformung, Delle, Kratzer)

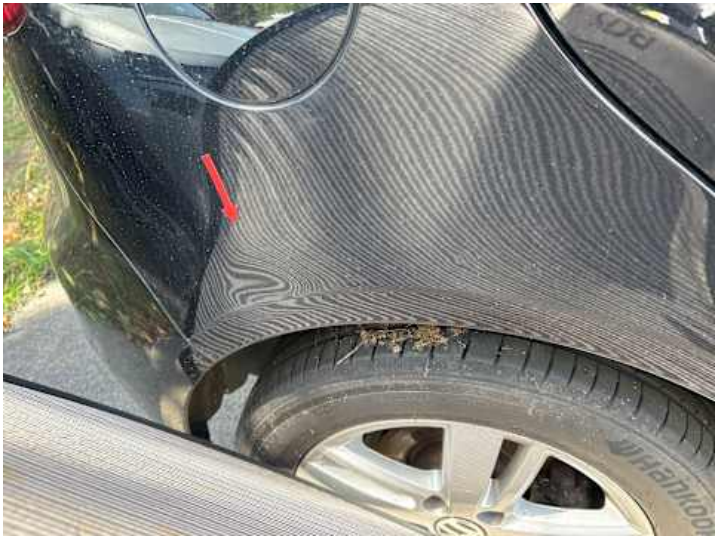
Seitenteil hinten rechts (Verformung, Delle, Kratzer)

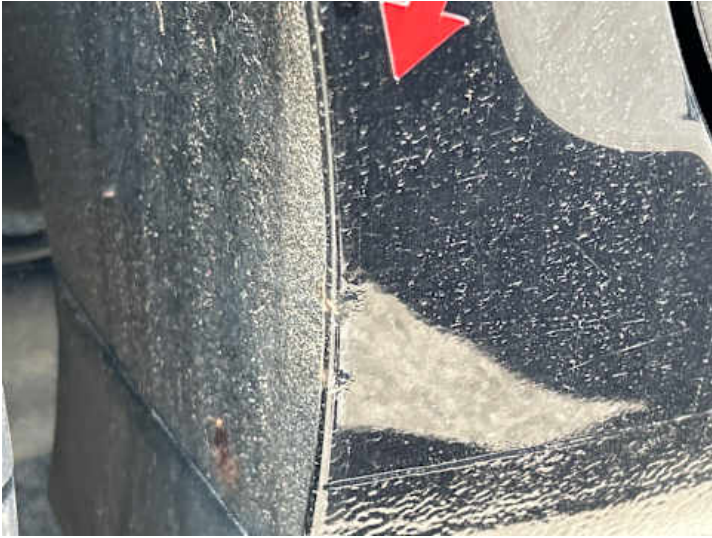
Seitenteil hinten rechts (Rost)

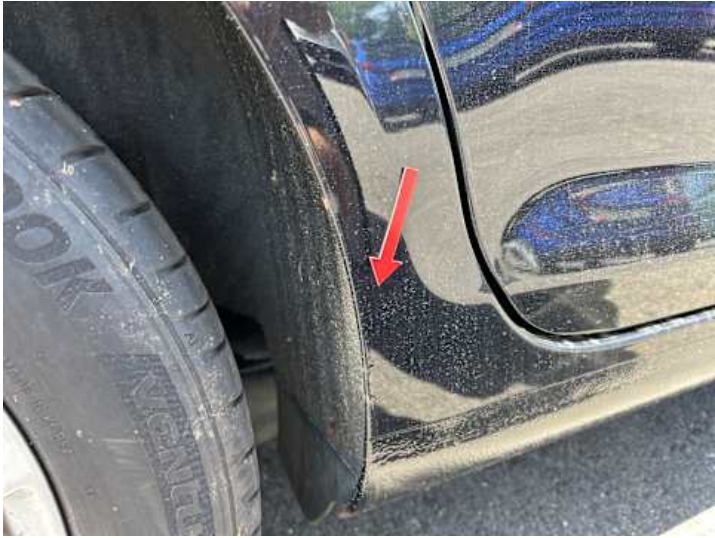
Seitenteil hinten rechts (Rost)

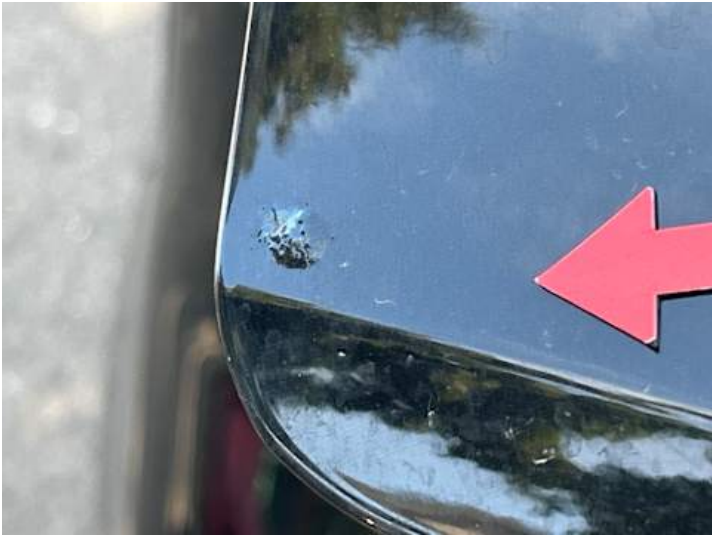
Heckklappe (Rost)

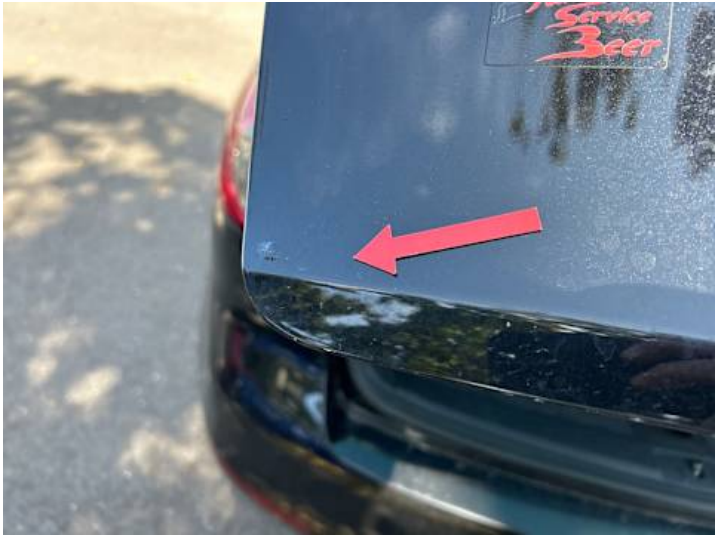
Heckklappe (Rost)

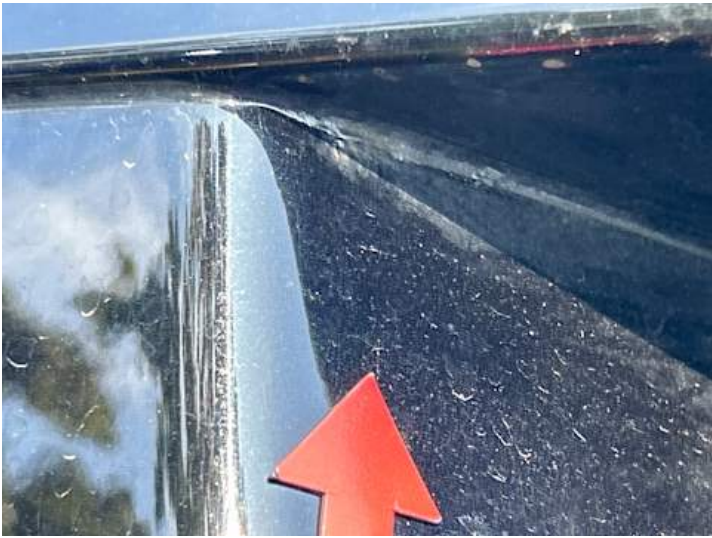
Heckklappe (Rost)

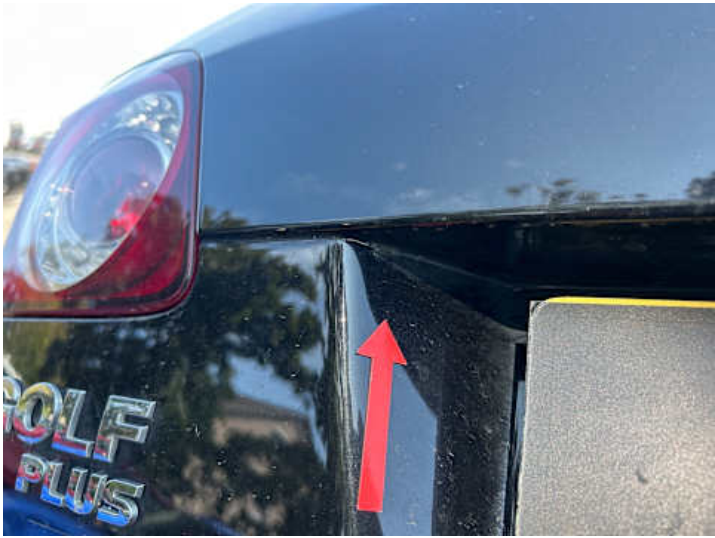
Heckklappe (Rost)

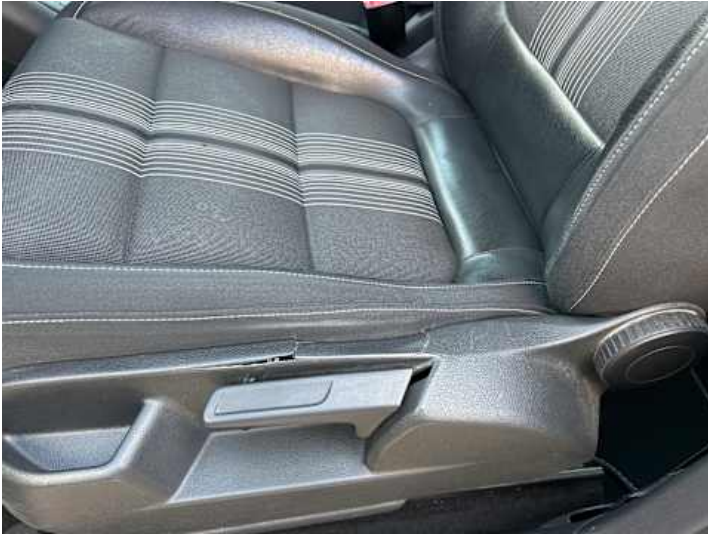
Innenraum (Riss/Bruch)

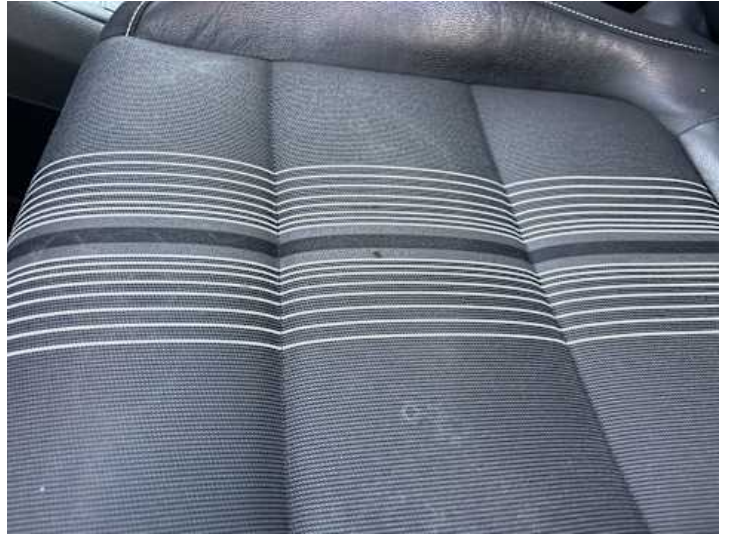
Innenraum (Brandloch)
