## Nissan Micra Acenta

EZ 03/2016 | Kleinwagen | Benzin | Schaltgetriebe | 171.467km

Fahrzeug aufgenommen am: 05.08.2026

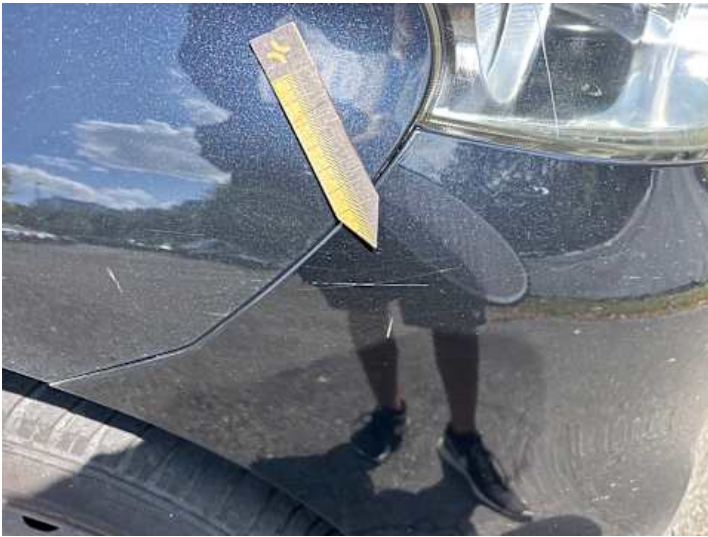
Stoßstange vorne (Kratzer)

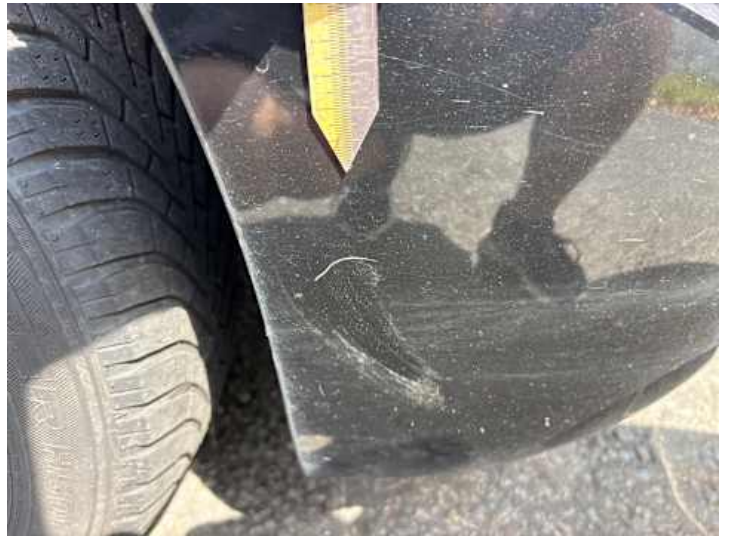
Stoßstange vorne (Kratzer)

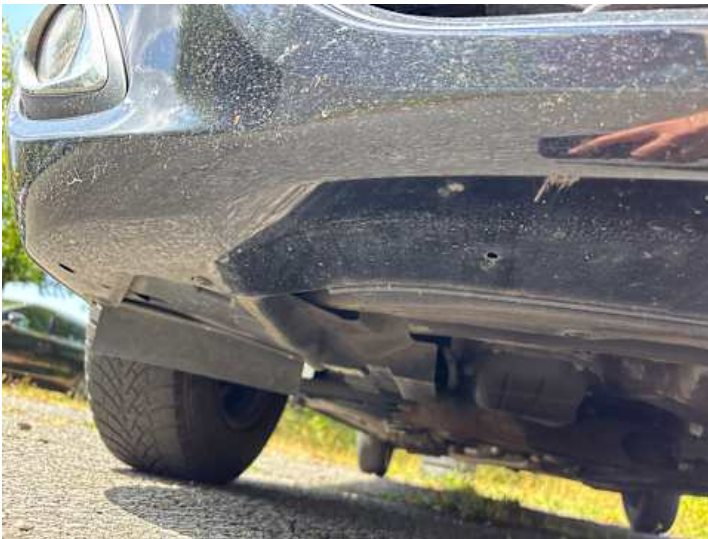
Stoßstange vorne (Kratzer)

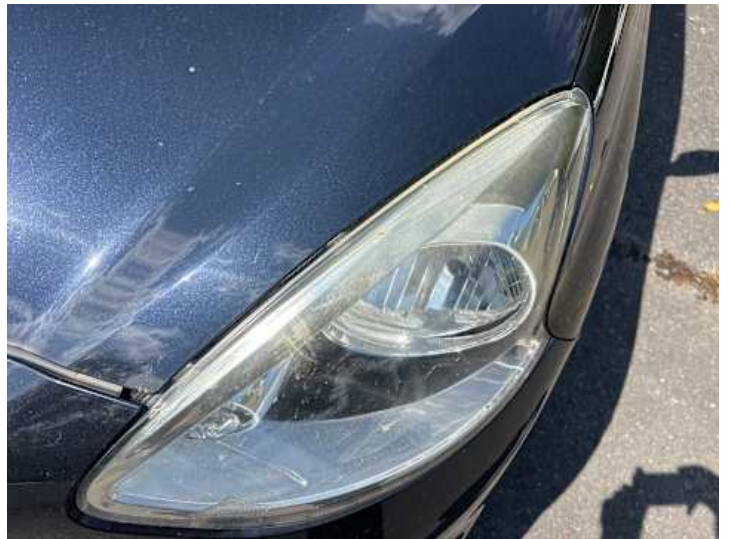
Scheinwerfer (links) (Blind)

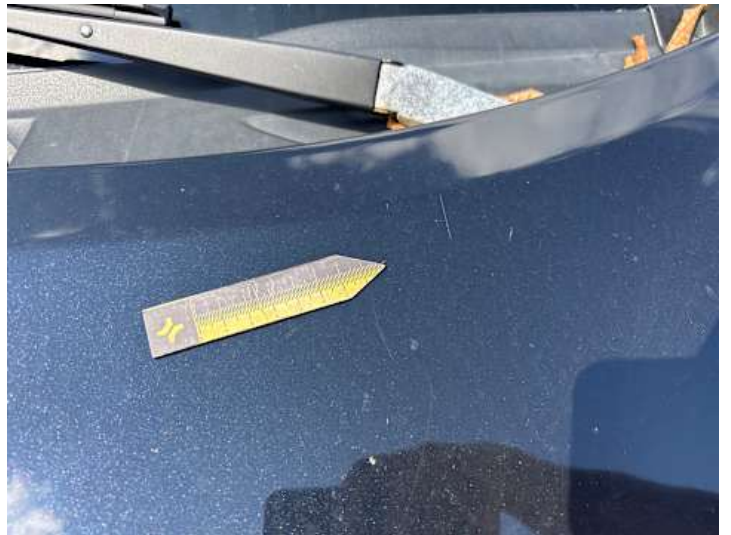
Motorhaube (Kratzer)

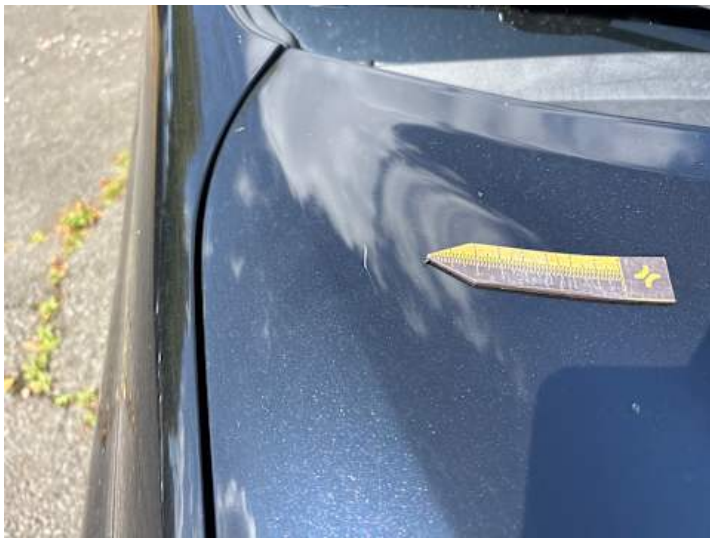
Motorhaube (Kratzer)

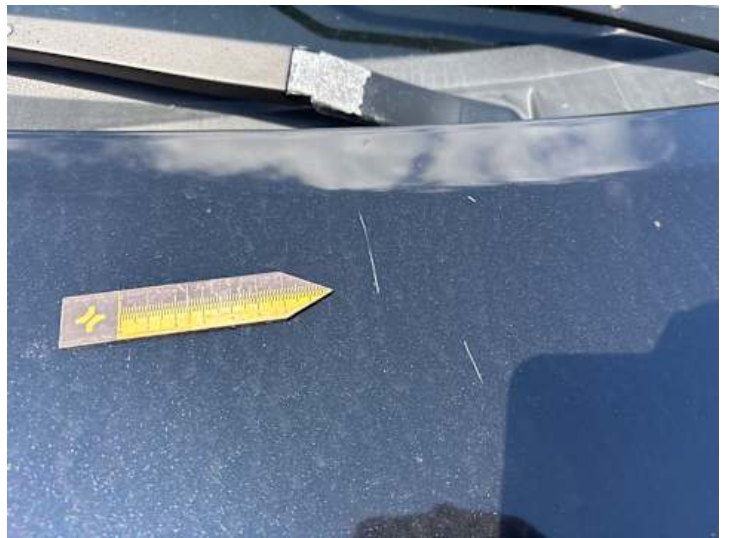
Motorhaube (Kratzer)

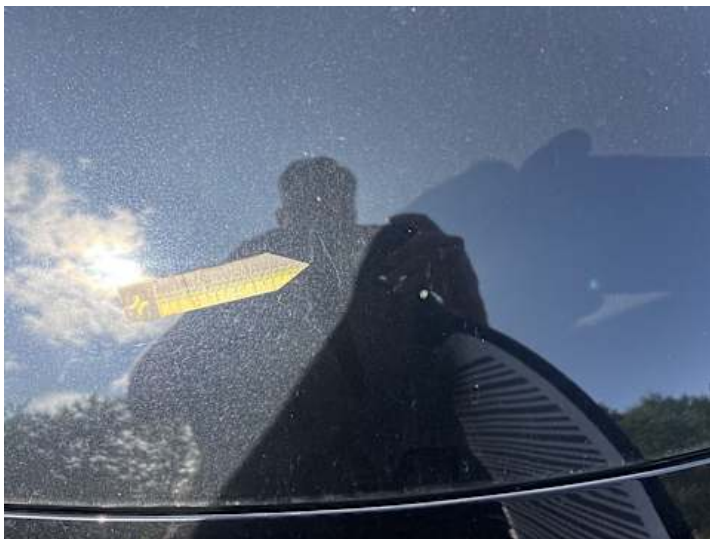
Motorhaube (Kratzer)

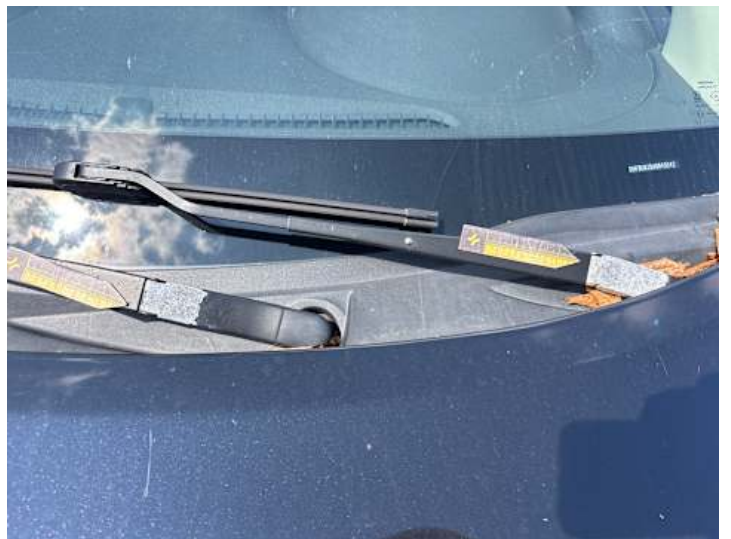
Motorhaube (Lackschaden)

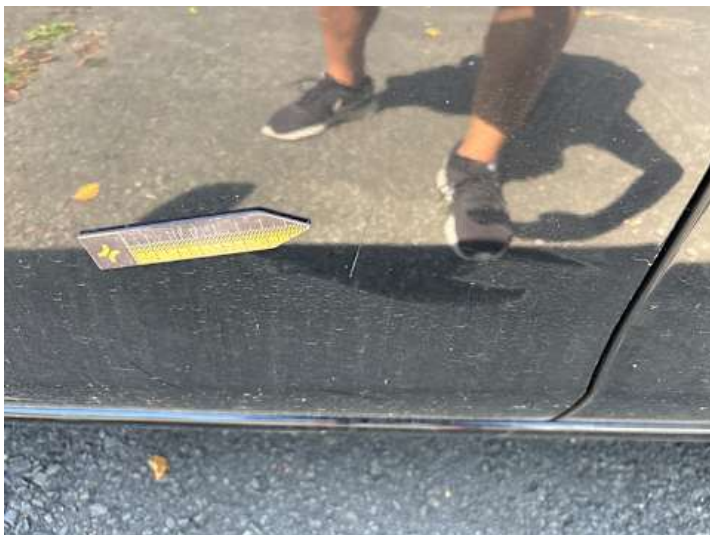
Fahrtür (Kratzer)

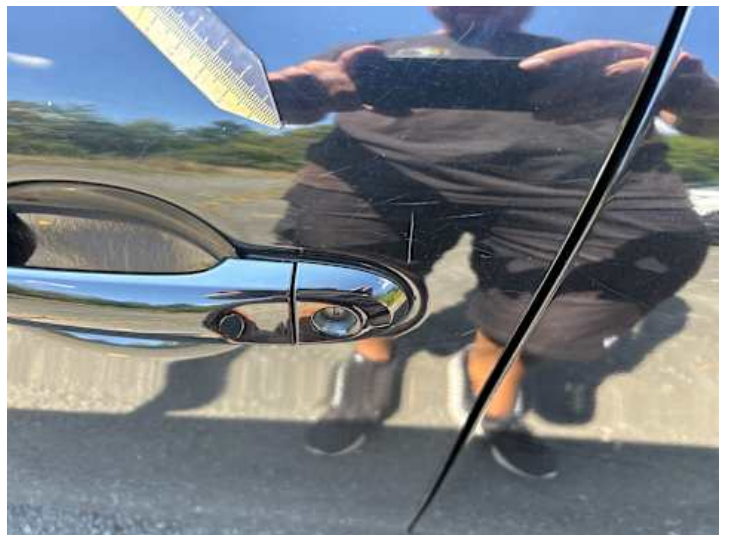
Fahrtür (Kratzer)

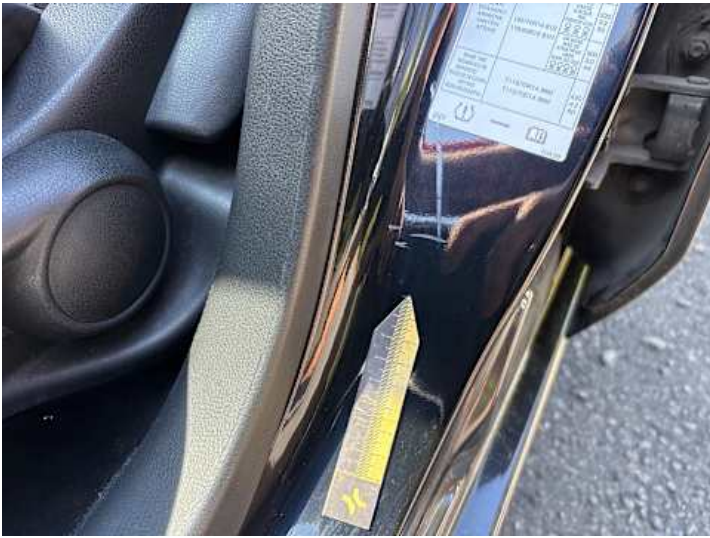
Fahrtür (Kratzer)

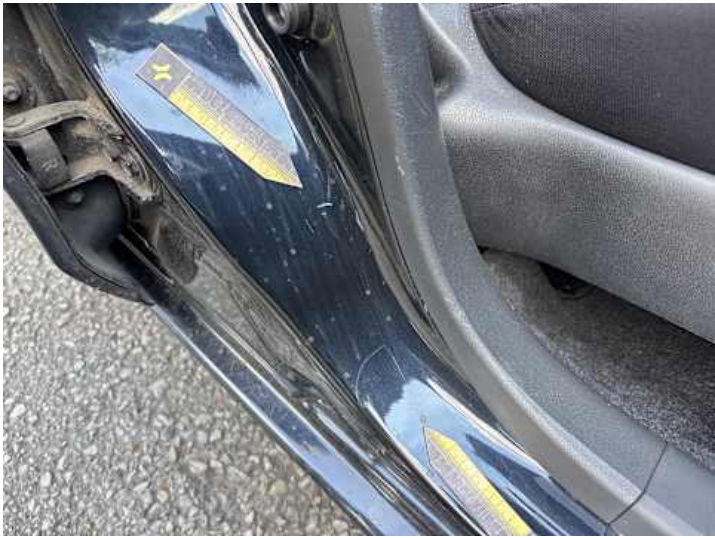
Beifahrtür (Kratzer)

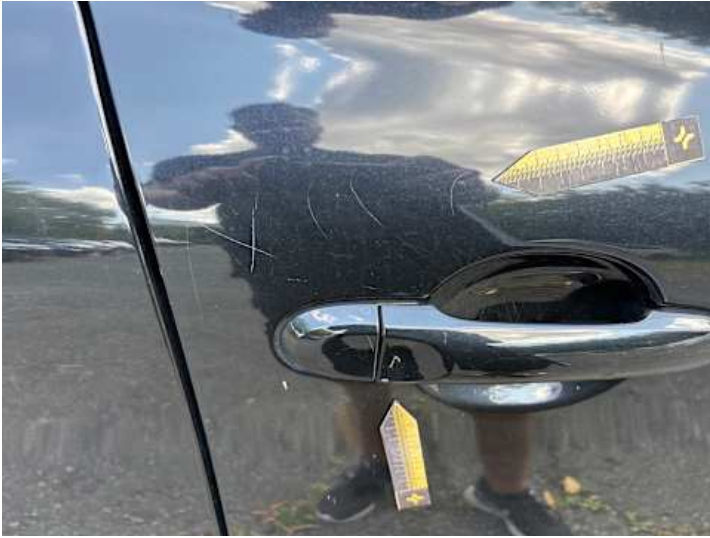
Beifahrtür (Kratzer)

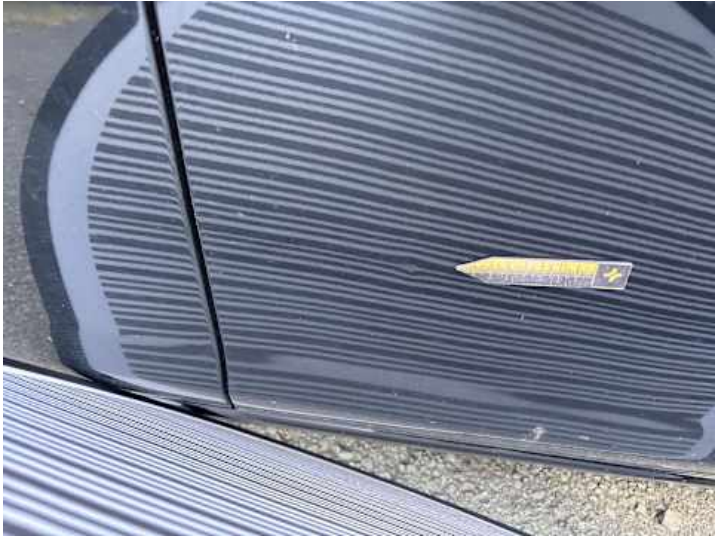
Beifahrtür (Delle)

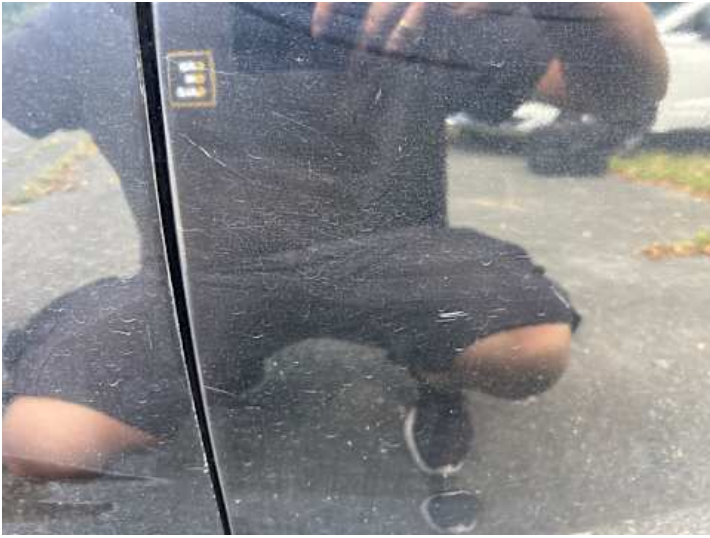
Türe hinten links (Kratzer)

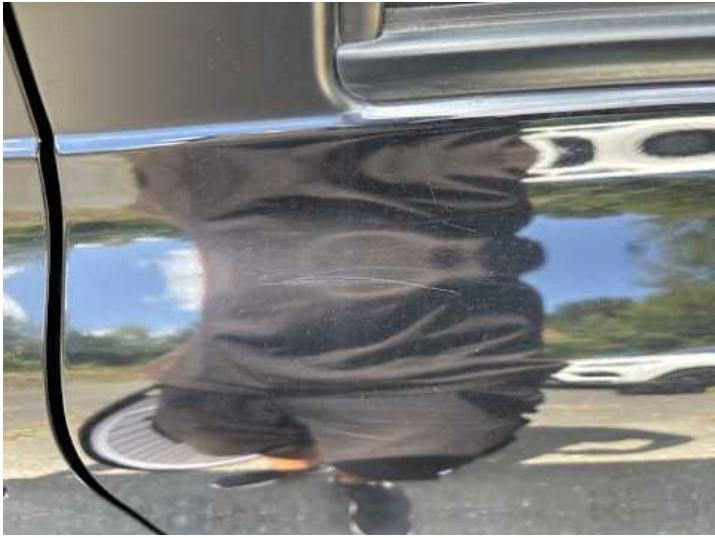
Türe hinten links (Kratzer)

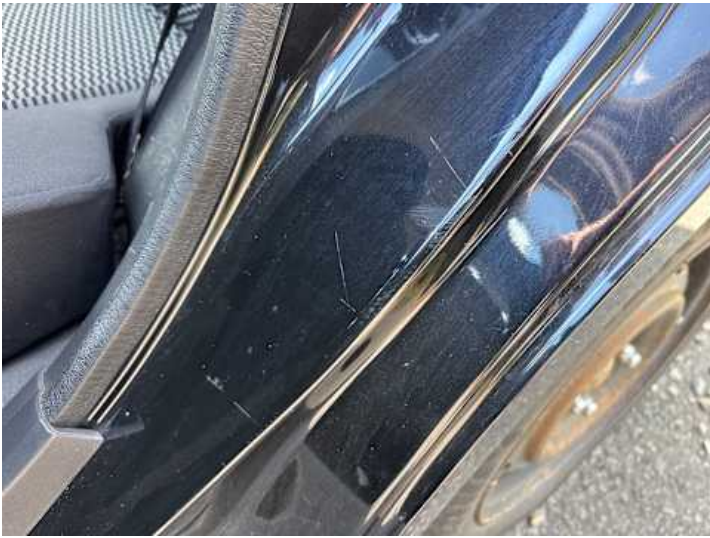
Türe hinten links (Kratzer)

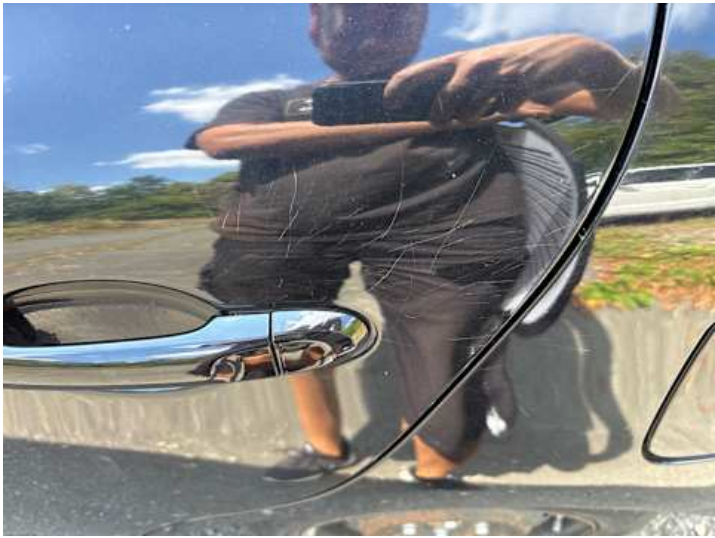
Türe hinten links (Kratzer)

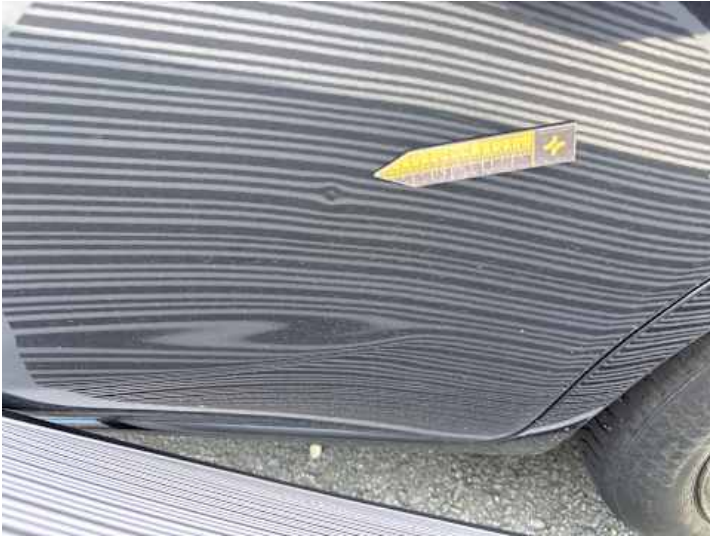
Türe hinten links (Delle)

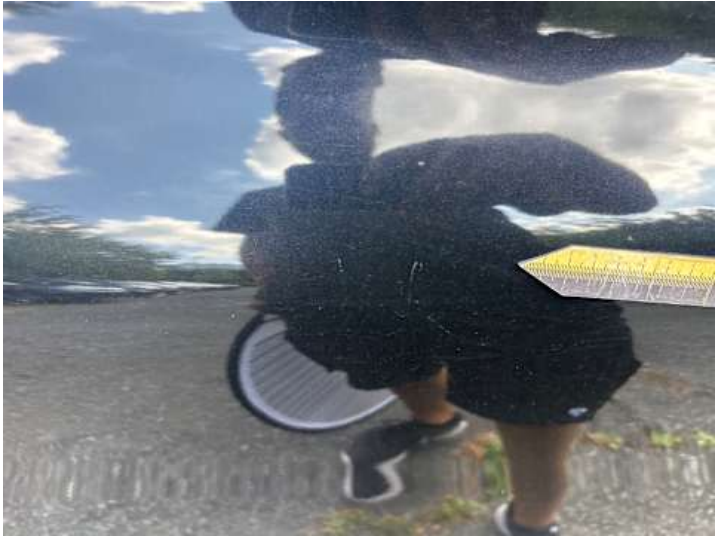
Türe hinten rechts (Delle, Kratzer)

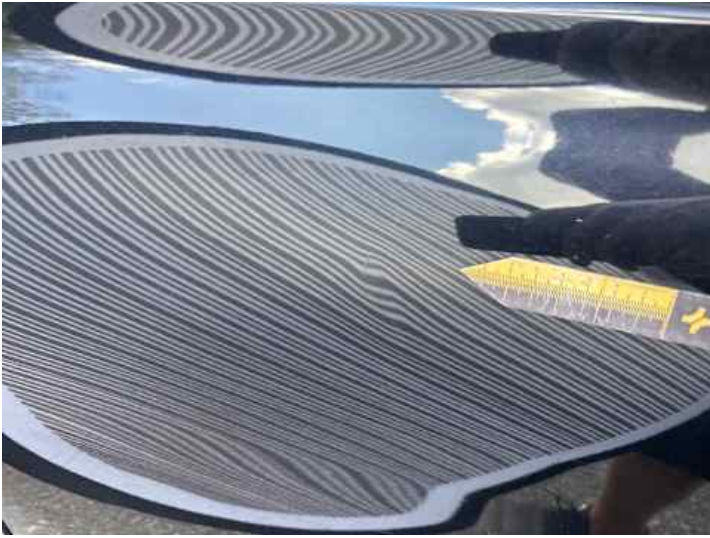
Türe hinten rechts (Delle, Kratzer)

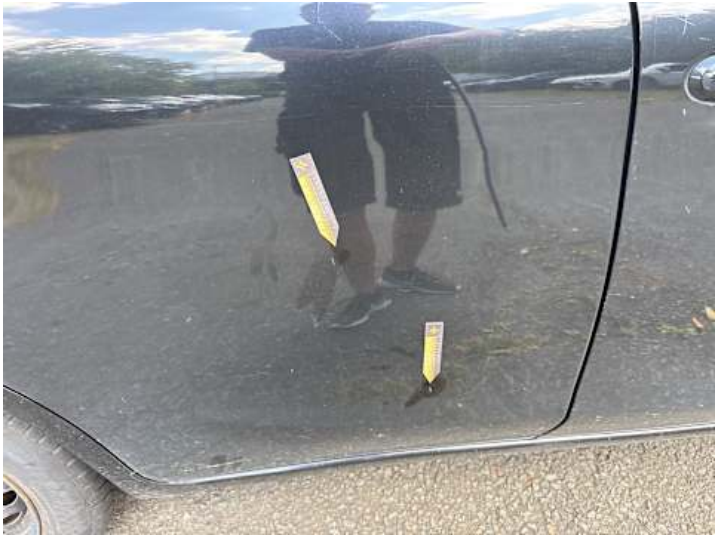
Türe hinten rechts (Kratzer)

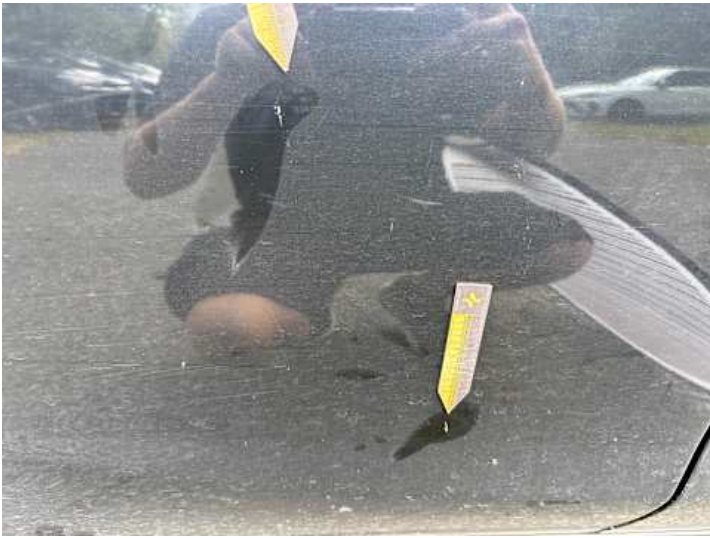
Türe hinten rechts (Kratzer)

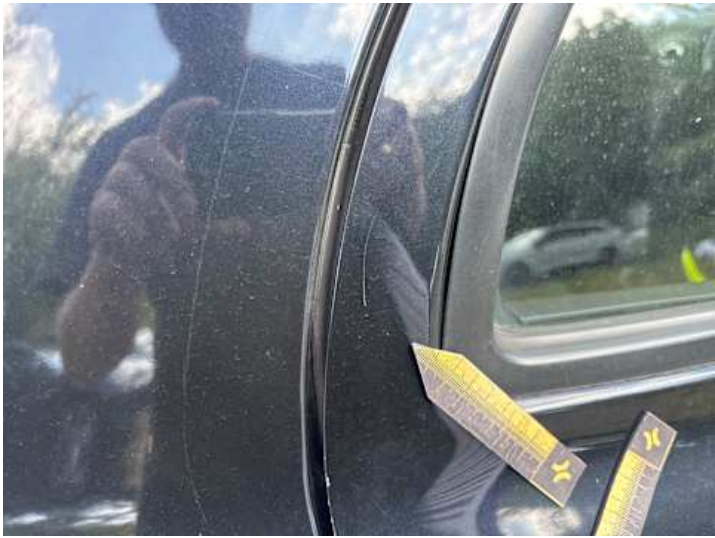
Türe hinten rechts (Kratzer)

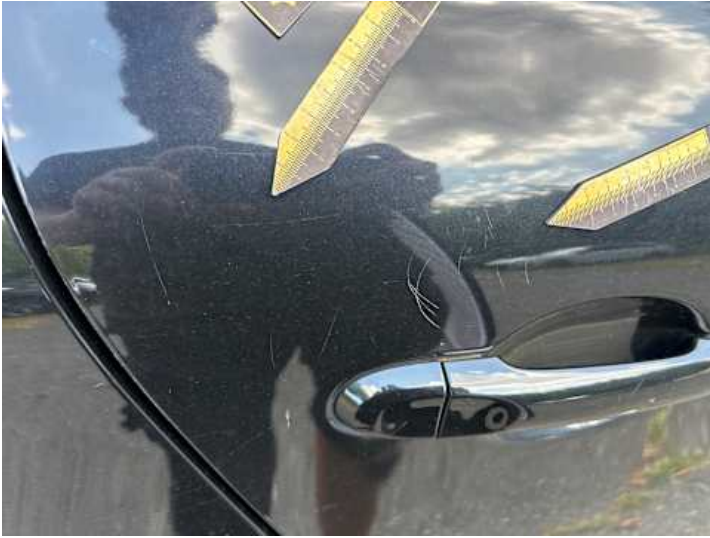
Türe hinten rechts (Kratzer)

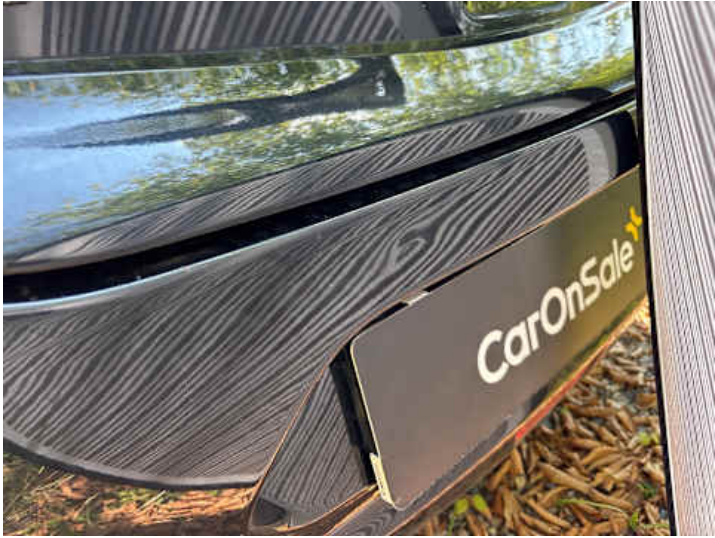
Stoßstange hinten (Verformung)

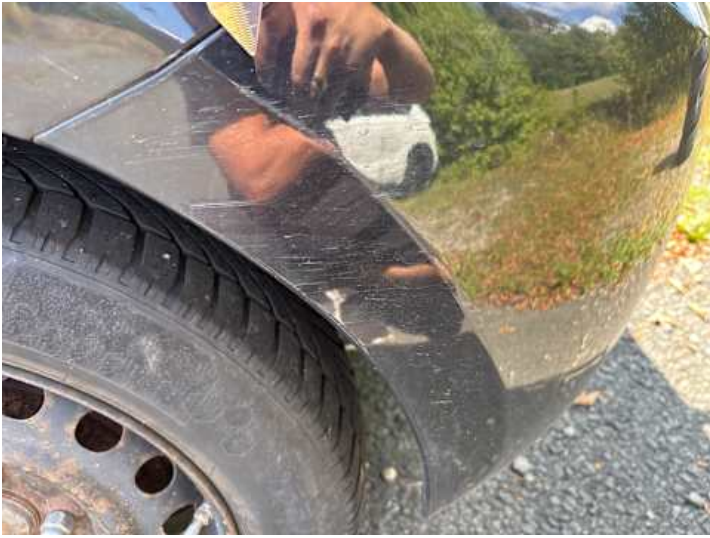
Stoßstange hinten (Kratzer)

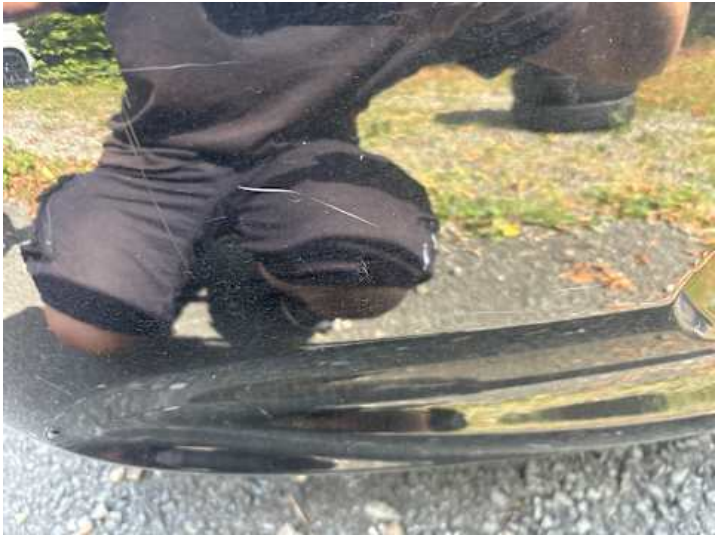
Stoßstange hinten (Kratzer)

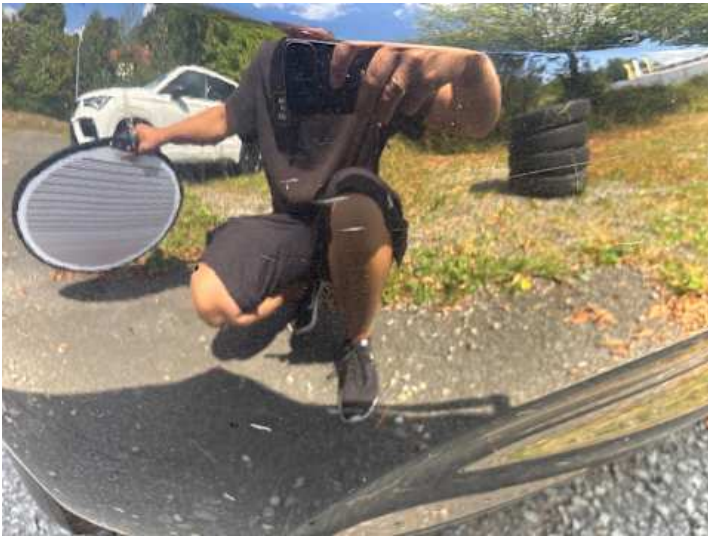
Stoßstange hinten (Kratzer)

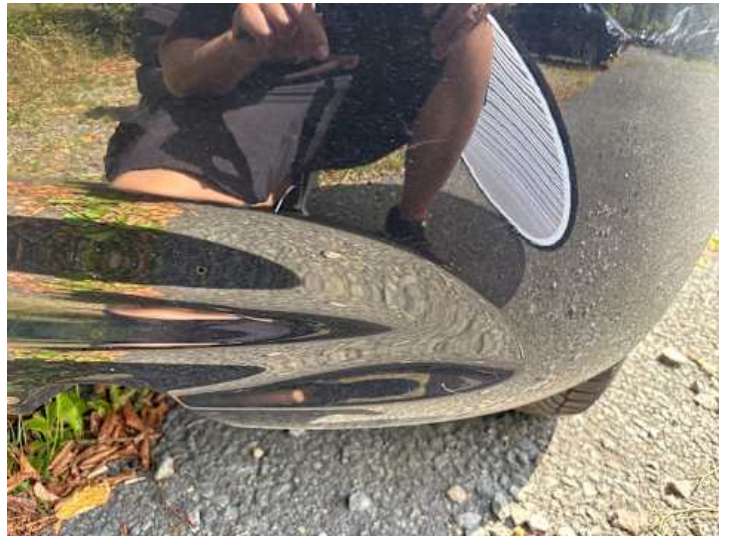
Stoßstange hinten (Kratzer)

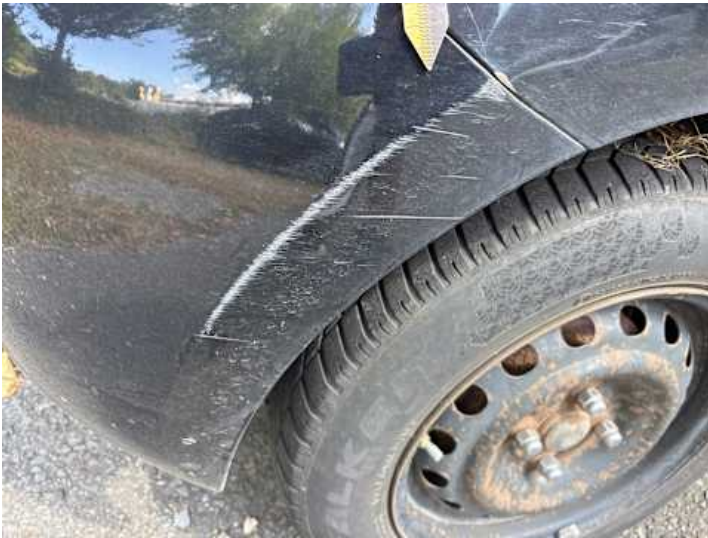
Stoßstange hinten (Kratzer)

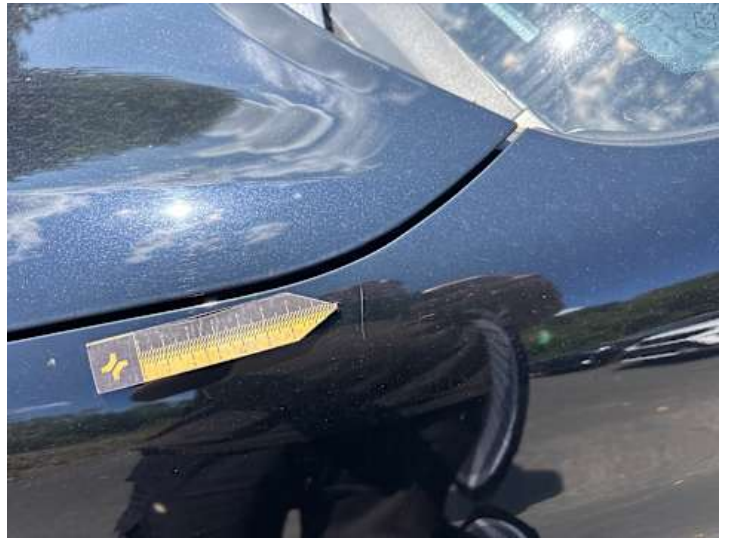
Kotflügel vorne links (Kratzer)

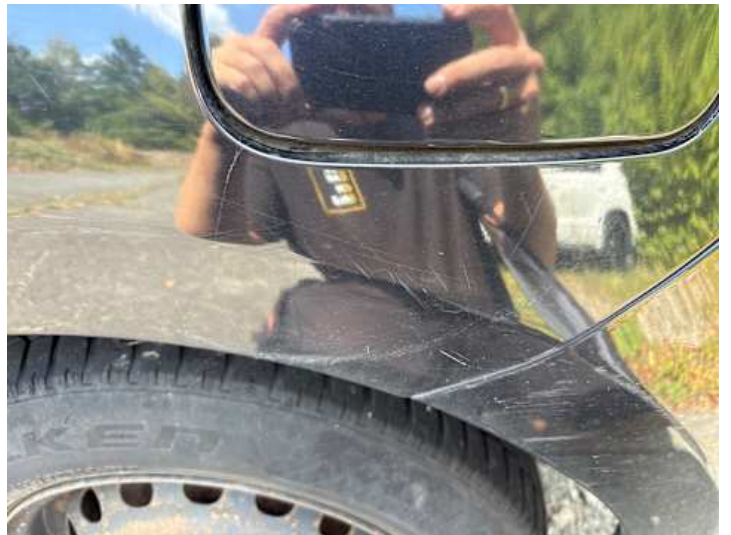
Seitenteil hinten links (Kratzer)

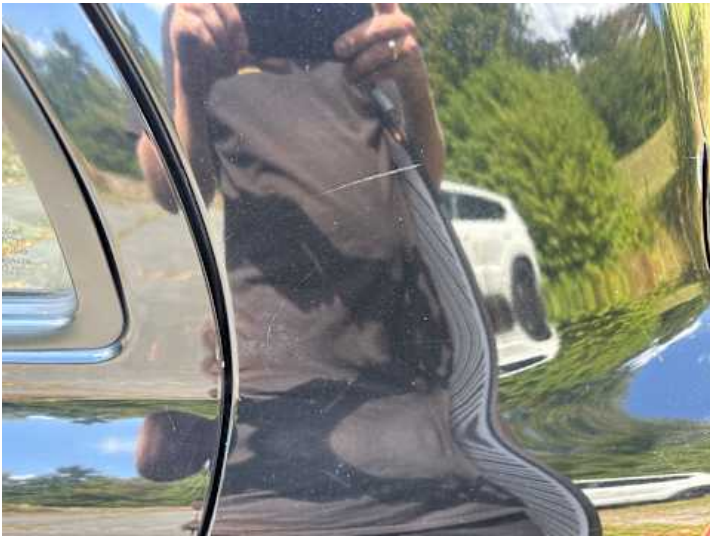
Seitenteil hinten links (Kratzer)

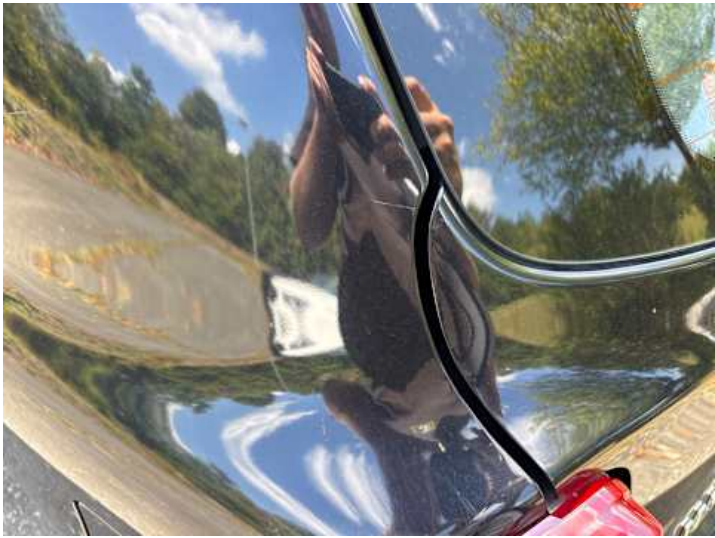
Seitenteil hinten links (Kratzer)

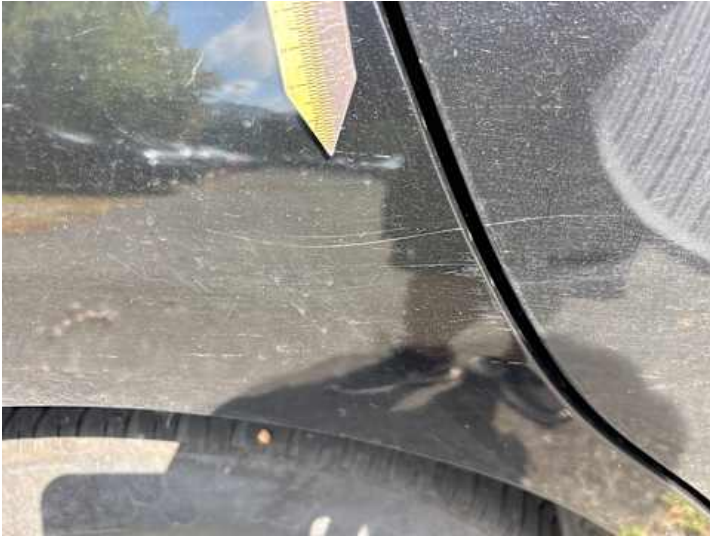
Seitenteil hinten rechts (Kratzer, Delle, Verformung)

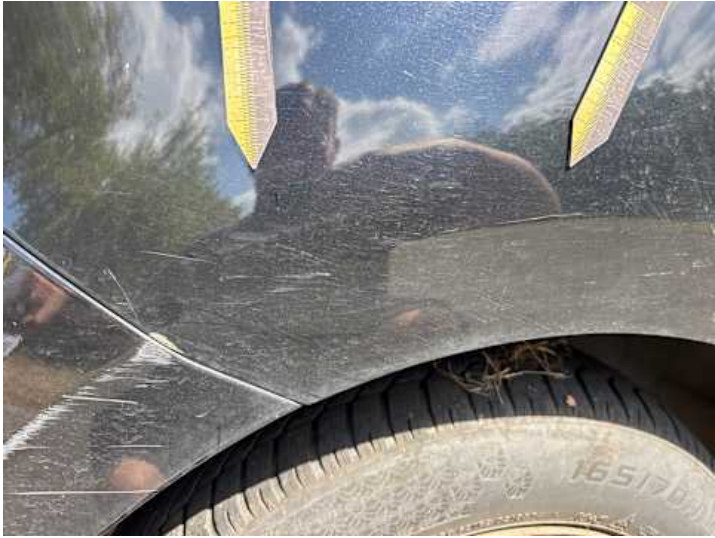
Seitenteil hinten rechts (Kratzer, Delle, Verformung)

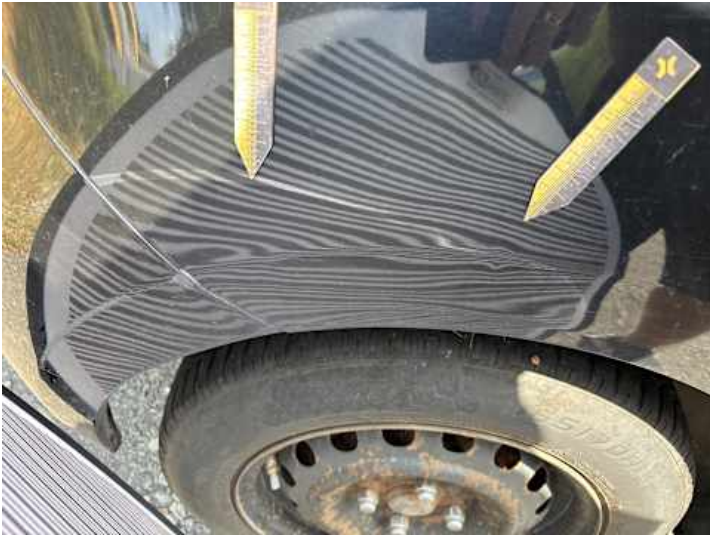
Seitenteil hinten rechts (Kratzer, Delle, Verformung)

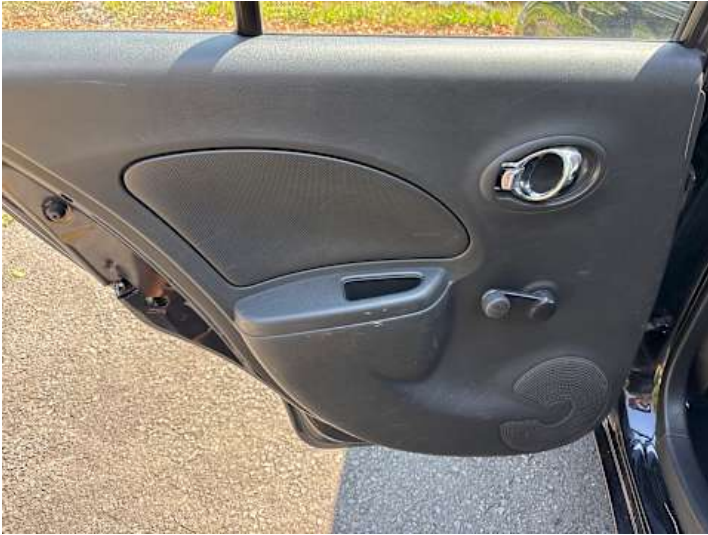
Innenraum (Kratzer)
