## Opel Mokka Innovation

EZ 08/2015 | Geländewagen | Benzin | Automatikgetriebe | 157.373km  
Besteuerung: Differenzbesteuert (§25a UStG)  
Fahrzeugstandort: 40\*\*\*  
Fahrzeug aufgenommen am: 28.07.2026

# Hinweise zum Zustandsbericht

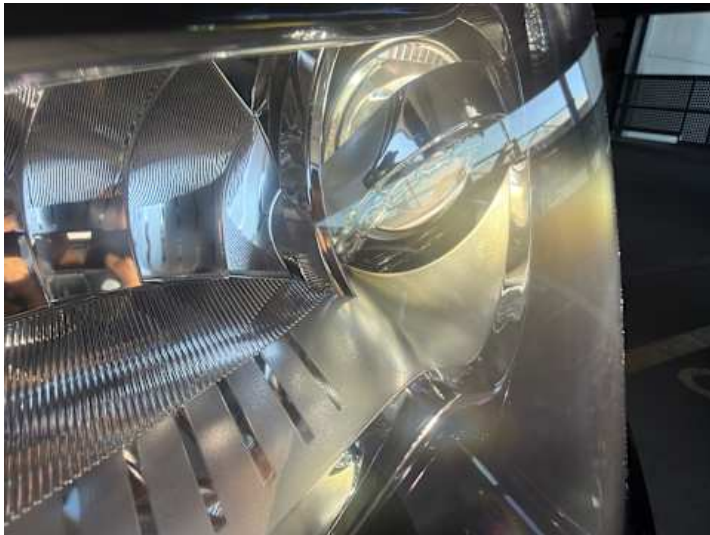
Scheinwerfer (links) (Steinschlag, Anderer Schaden):  
Plastickabdeckung abgefallen

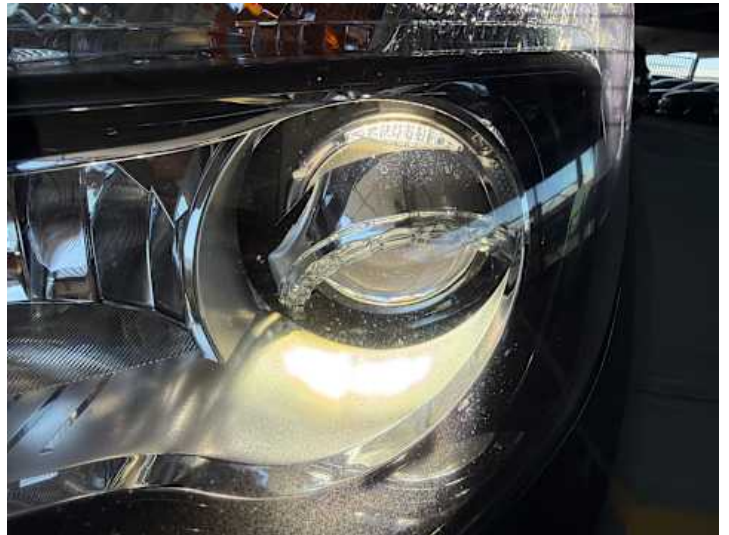
Scheinwerfer (links) (Steinschlag, Anderer Schaden):  
Plastickabdeckung abgefallen

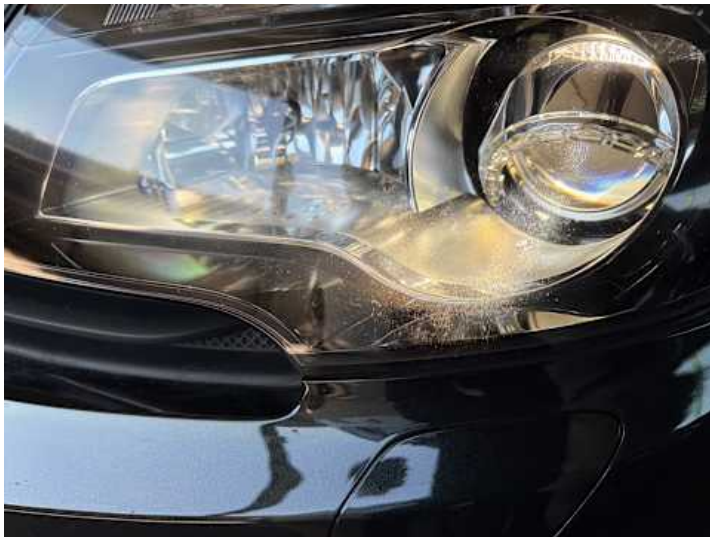
Scheinwerfer (links) (Steinschlag, Anderer Schaden):  
Plastickabdeckung abgefallen

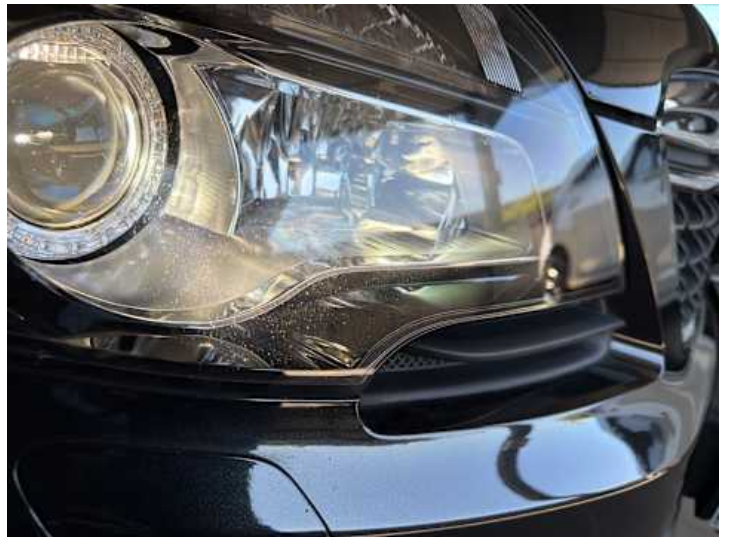
Scheinwerfer (rechts) (Steinschlag)

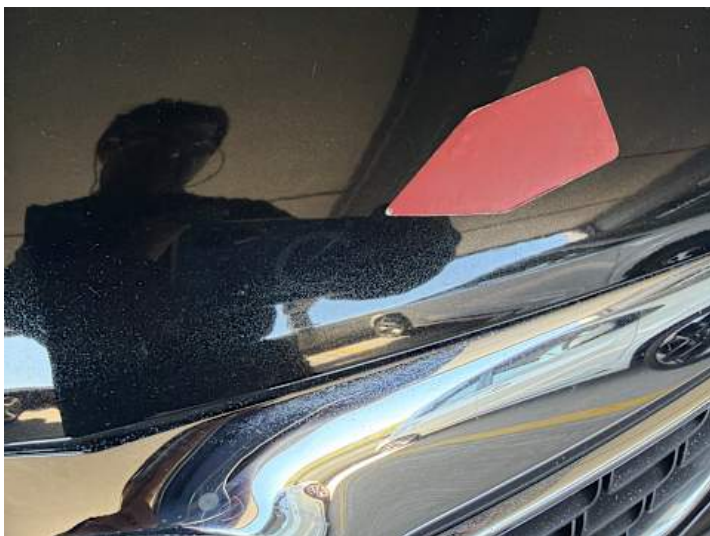
Motorhaube (Steinschlag)

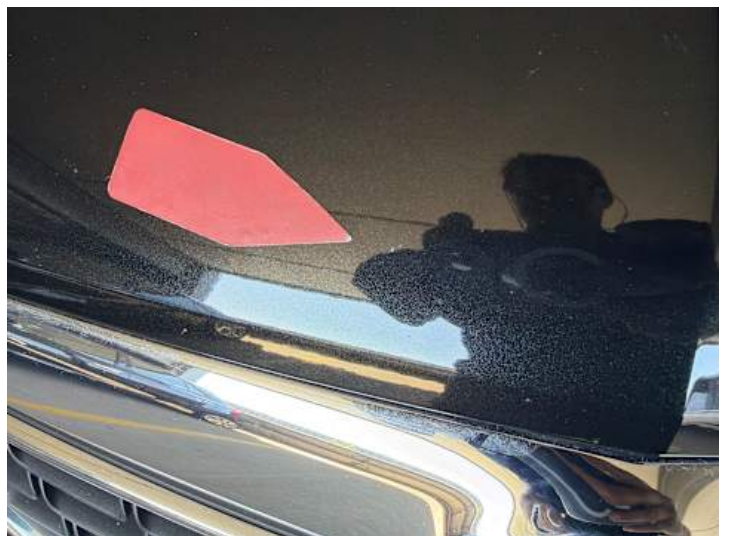
Motorhaube (Steinschlag)

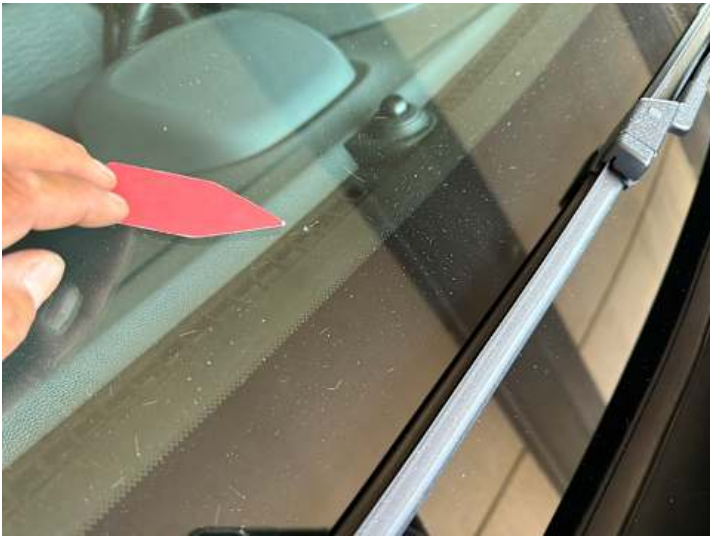
Windschutzscheibe (Steinschlag)

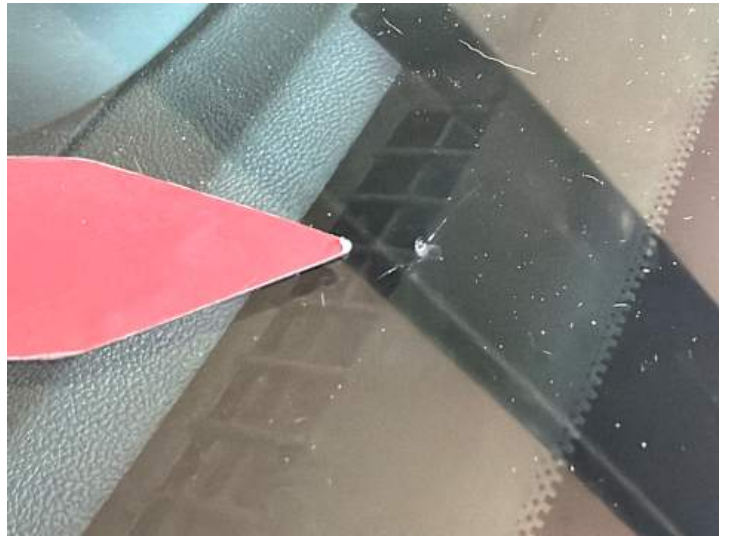
Windschutzscheibe (Steinschlag)

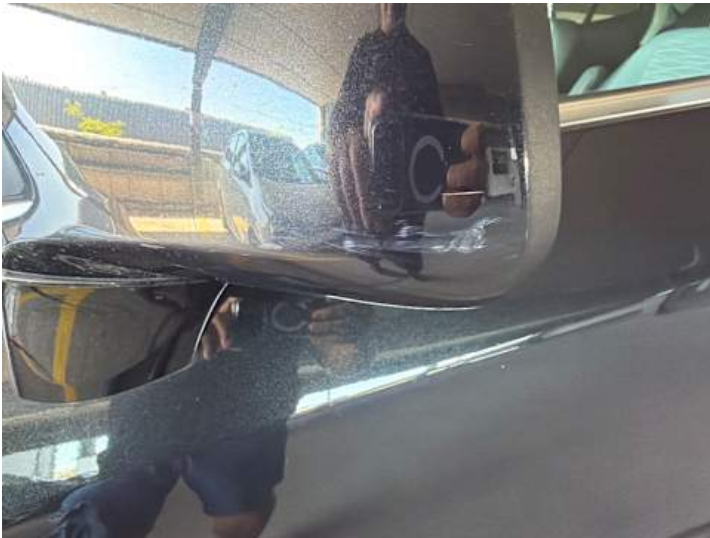
Fahrtür (Kratzer, Lackschaden)

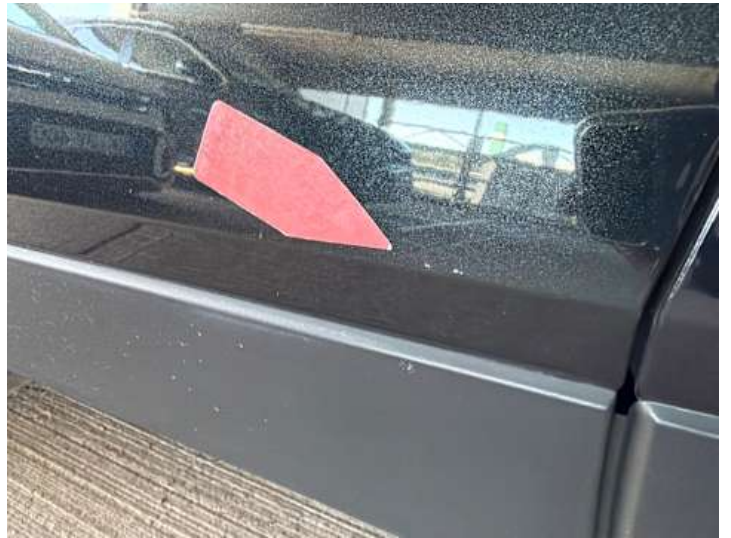
Fahrtür (Kratzer, Lackschaden)

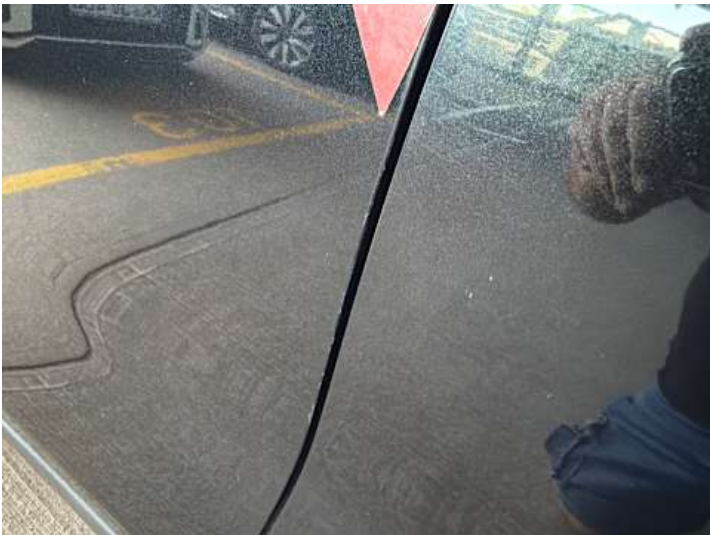
Fahrtür (Kratzer, Lackschaden)

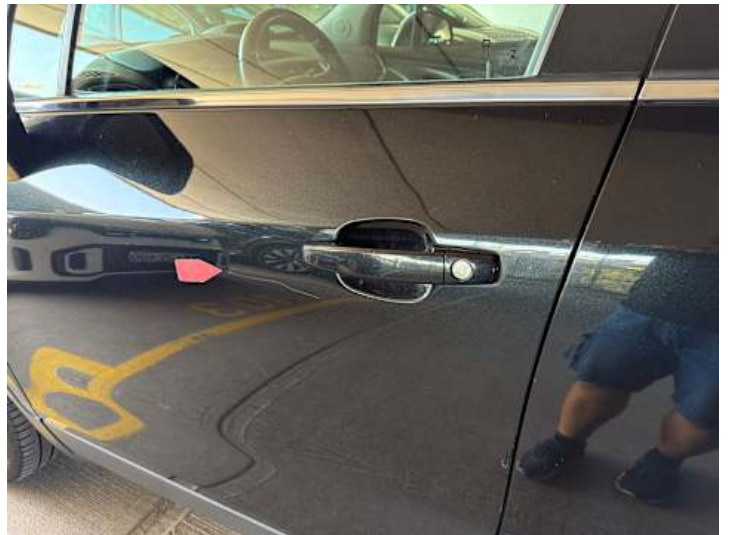
Fahrtür (Kratzer, Lackschaden)

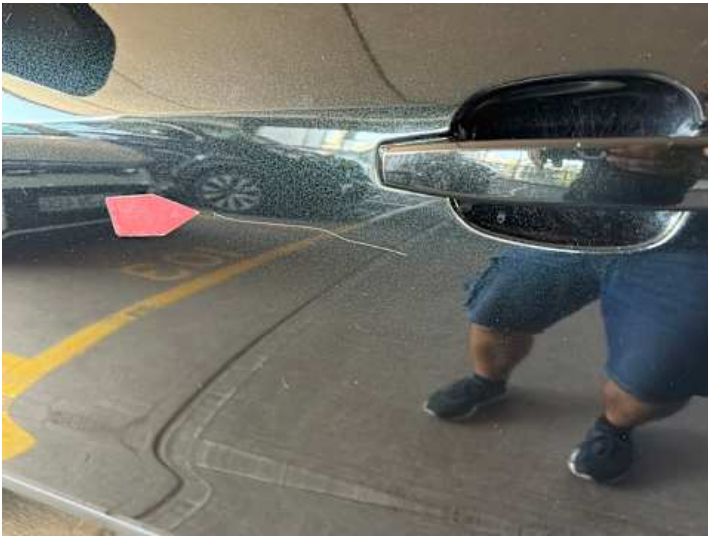
Fahrertür (Kratzer, Lackschaden)

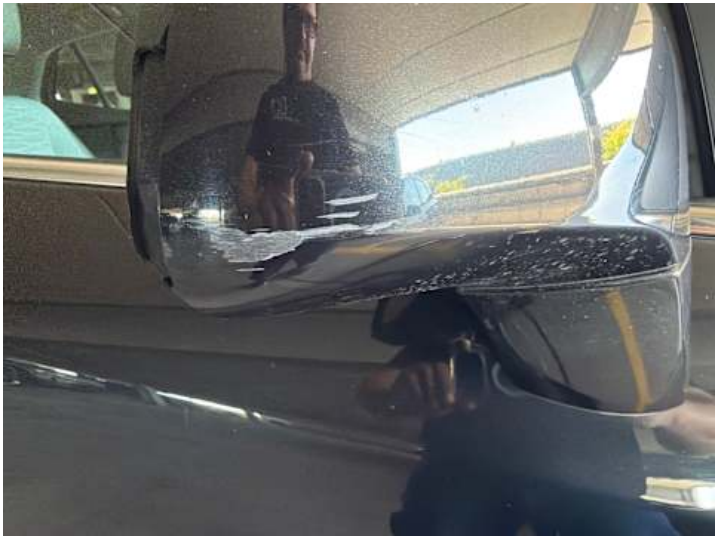
Beifahrertür (Kratzer, Lackschaden)

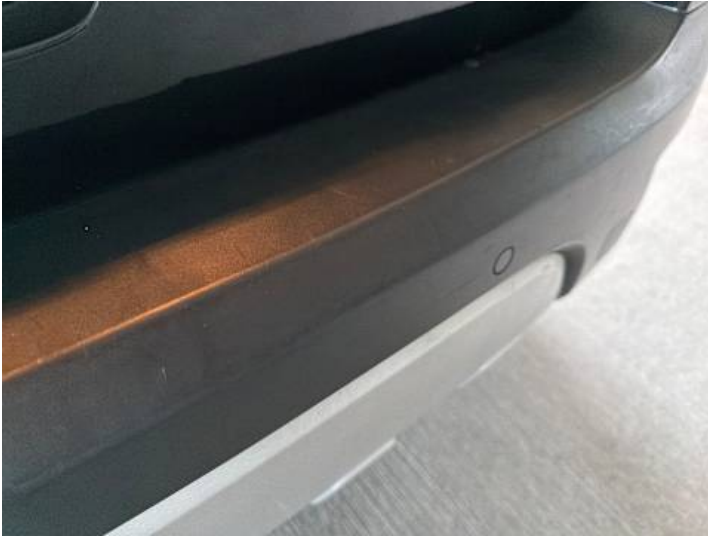
Stoßstange hinten (Kratzer)

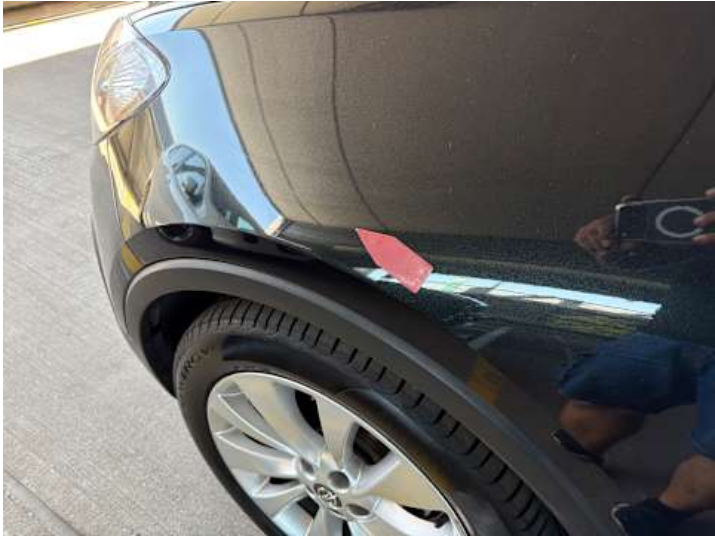
Kotflügel vorne links (Kratzer)

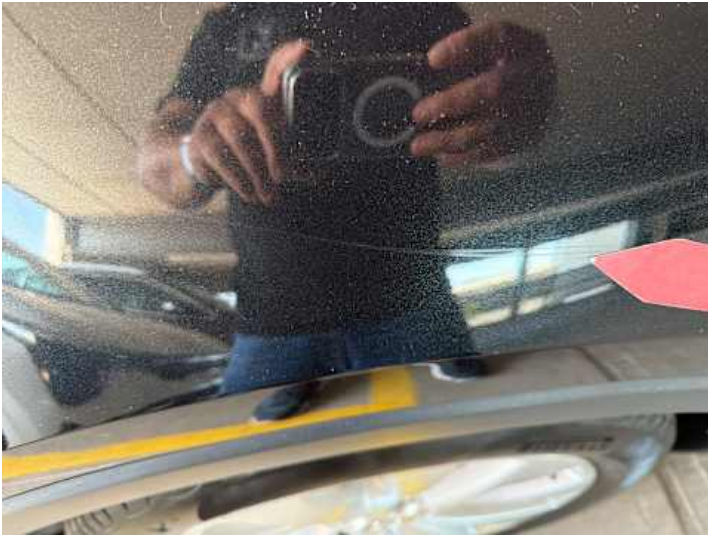
Kotflügel vorne links (Kratzer)

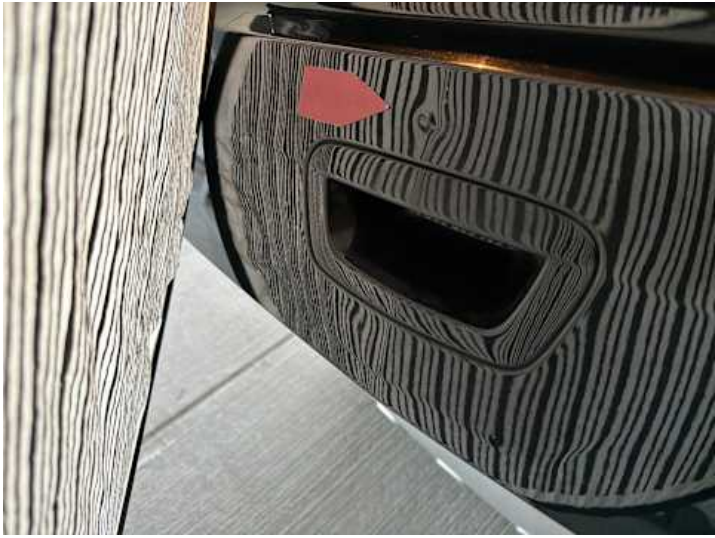
Heckklappe (Kratzer, Delle)

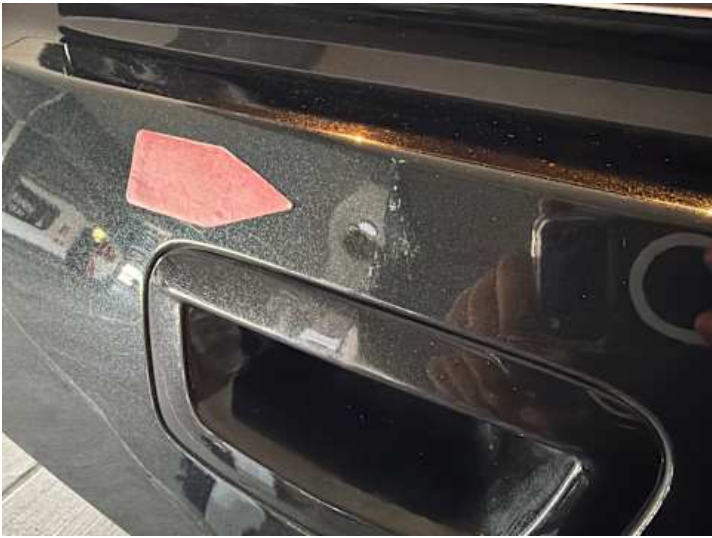
Heckklappe (Kratzer, Delle)

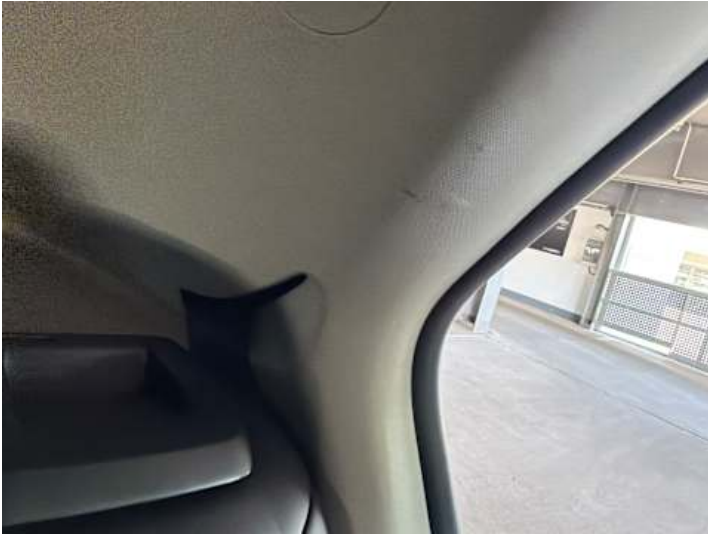
Innenraum (Verschmutzung)

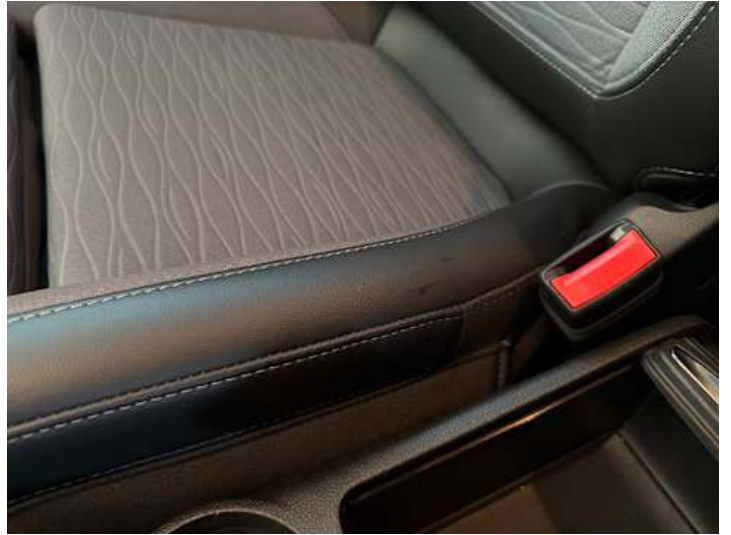
Innenraum (Verschmutzung)

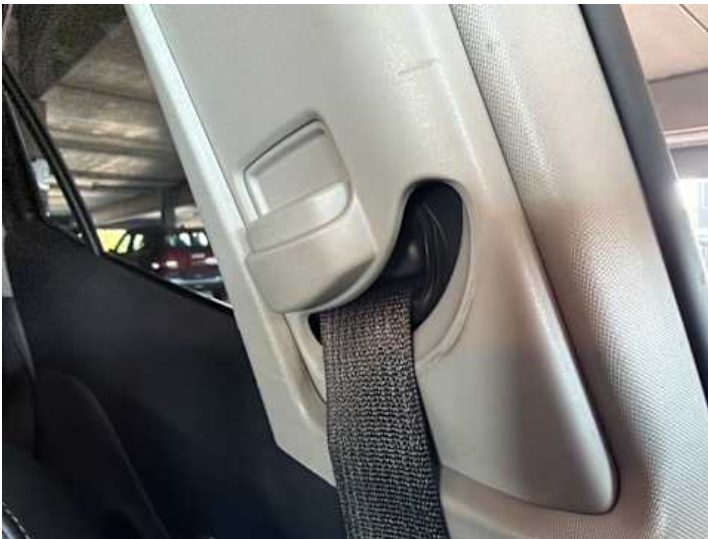
Innenraum (Verschmutzung)
