## Peugeot 5008 Business-Line

EZ 08/2015 | Van | Diesel | Schaltgetriebe | 185.948km  
Besteuerung: Differenzbesteuert (§24 UStG)  
Fahrzeugstandort: 80\*\*\*  
Fahrzeug aufgenommen am: 24.08.2026

# Hinweise zum Zustandsbericht

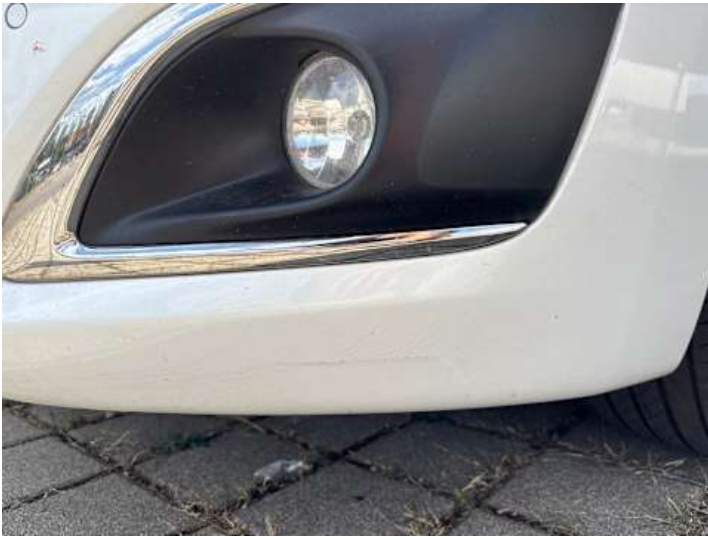
Stoßstange vorne (Kratzer)

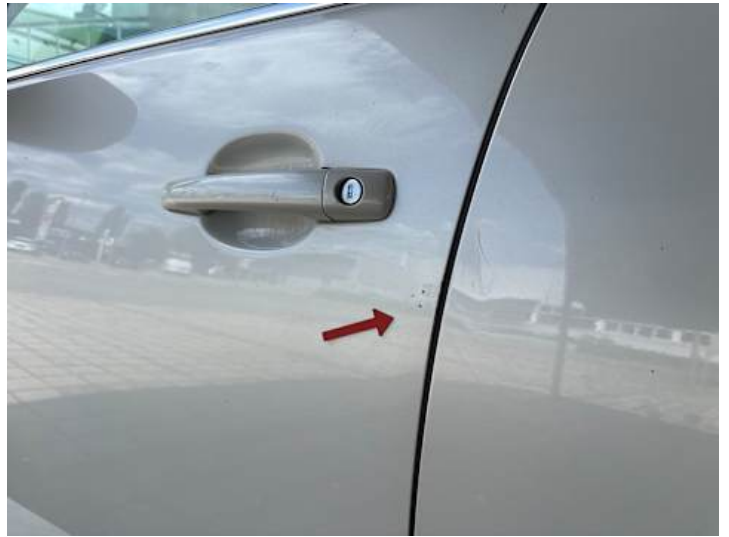
Fahrtür (Kratzer)

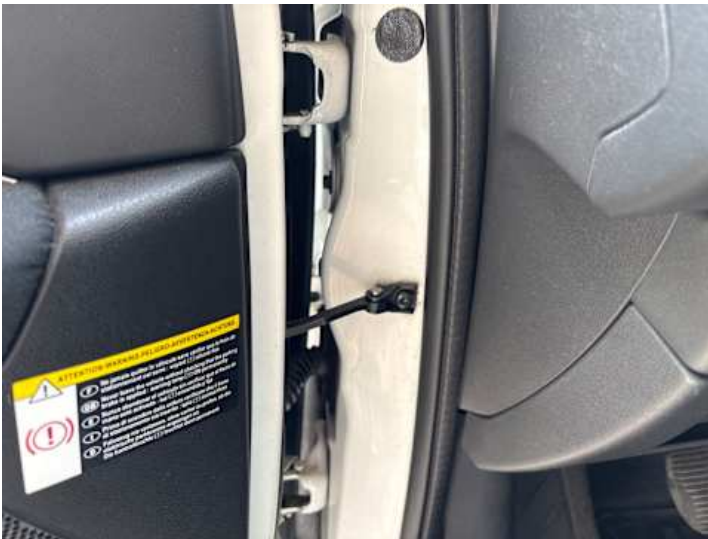
Fahrtür (Anderer Schaden): Türscharnier knackt

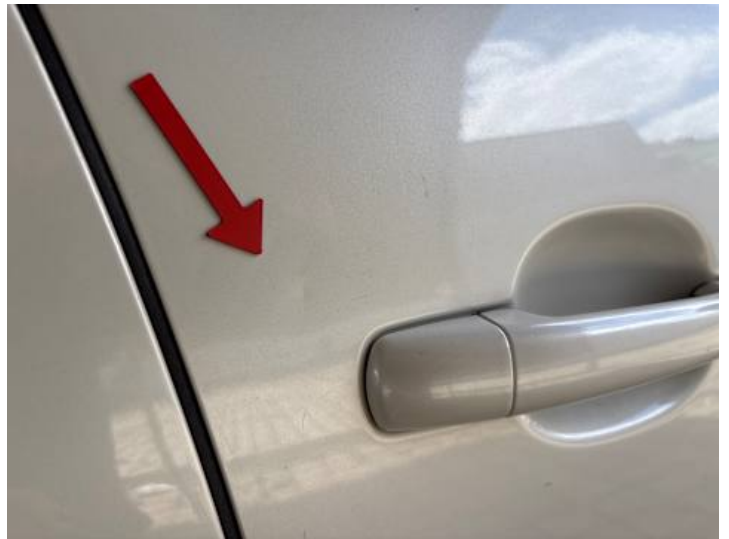
Beifahrtür (Delle)

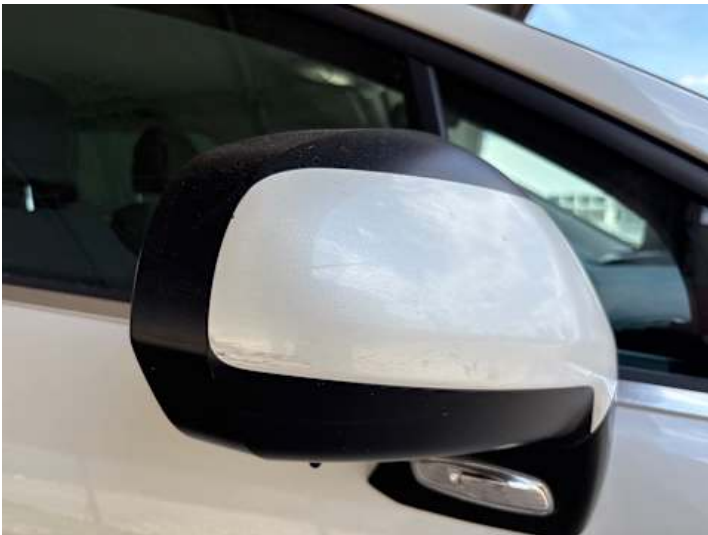
Beifahrtür (Kratzer)

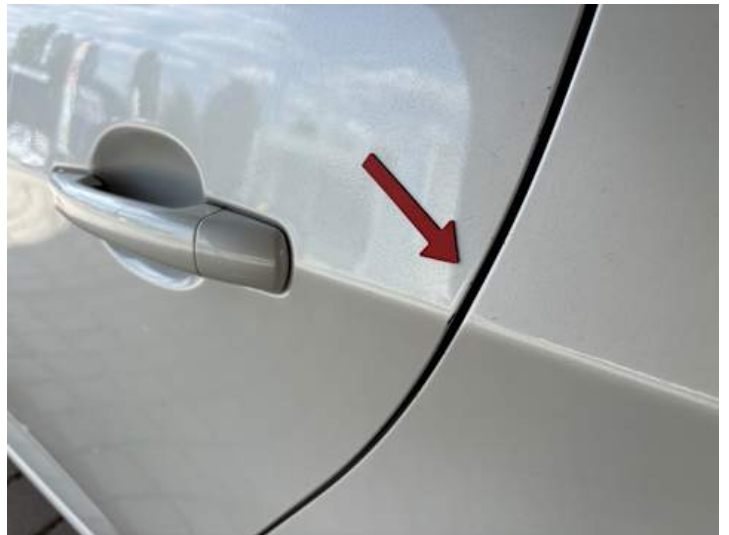
Türe hinten links (Kratzer)

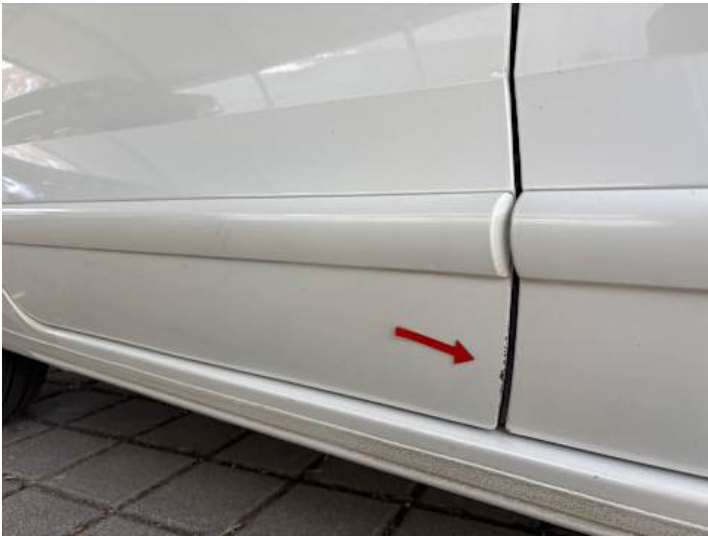
Türe hinten rechts (Kratzer)

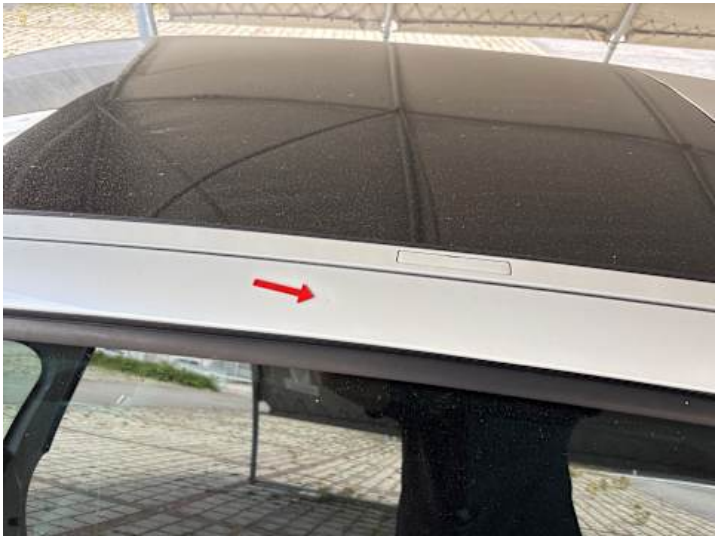
Dach (Delle)

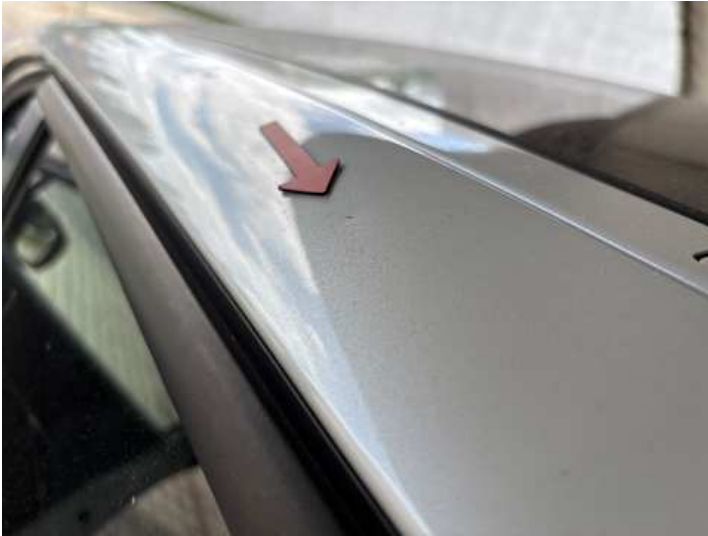
Dach (Delle)

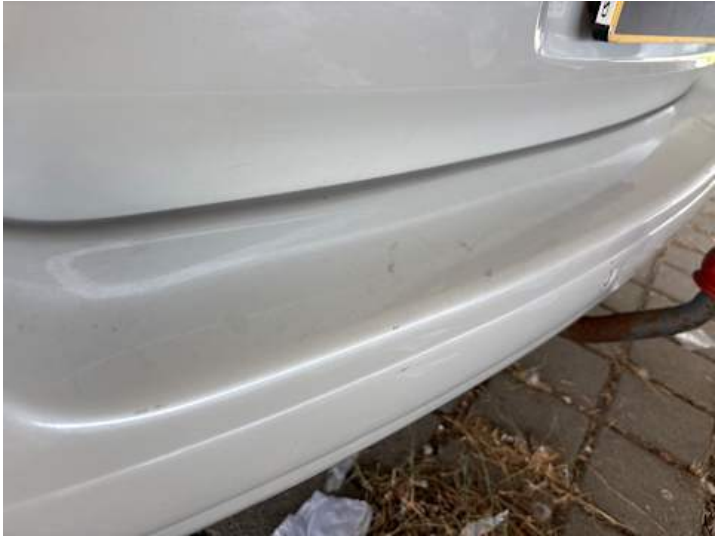
Stoßstange hinten (Kratzer, Lackschaden)

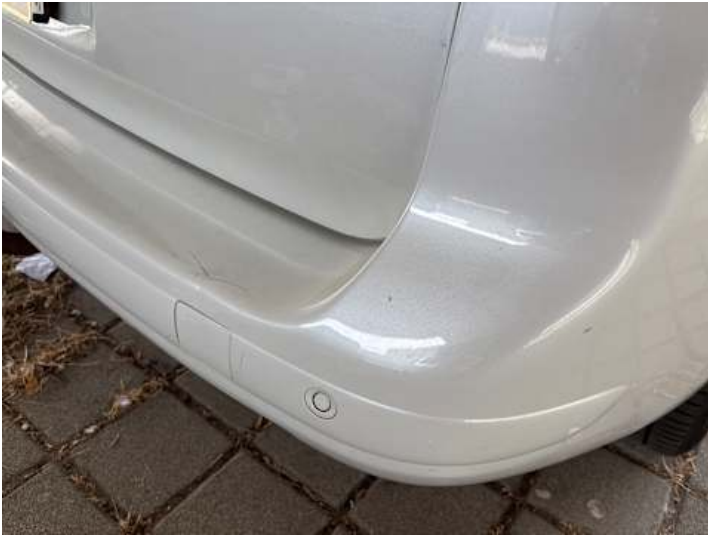
Stoßstange hinten (Kratzer, Lackschaden)

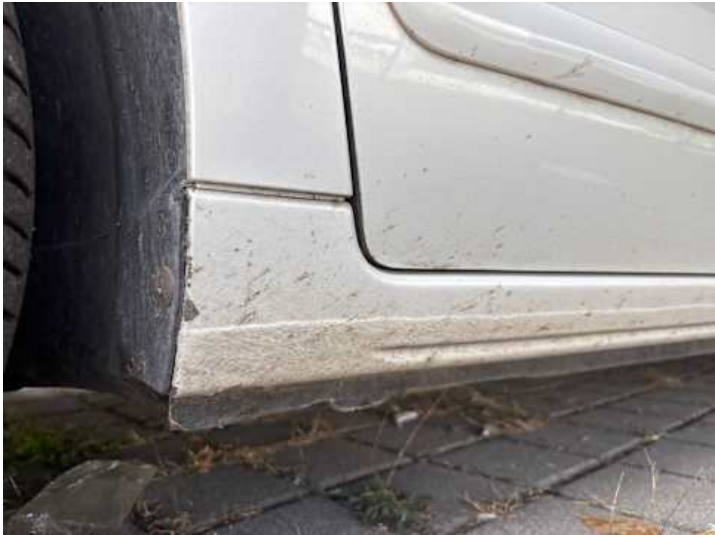
Schweller links (Kratzer)

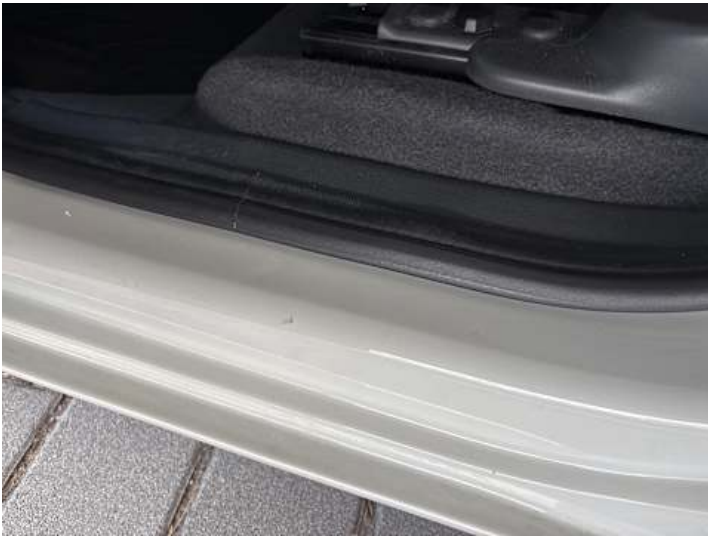
Schweller links (Kratzer)

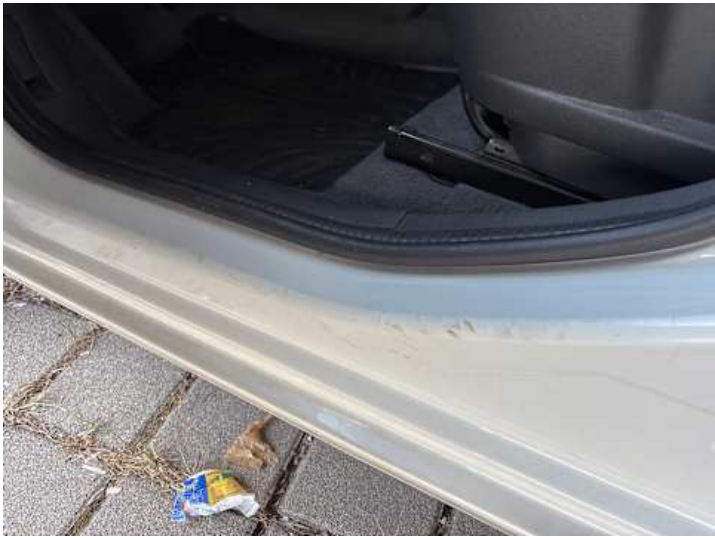
Schweller links (Kratzer)

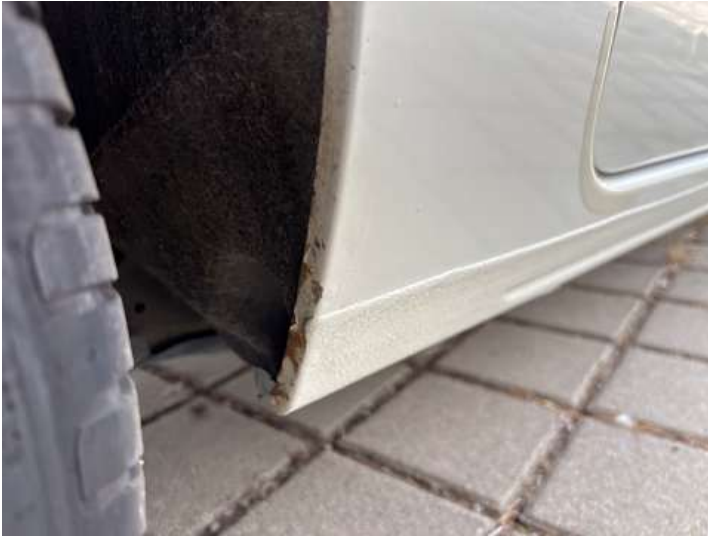
Schweller rechts (Kratzer, Rost)

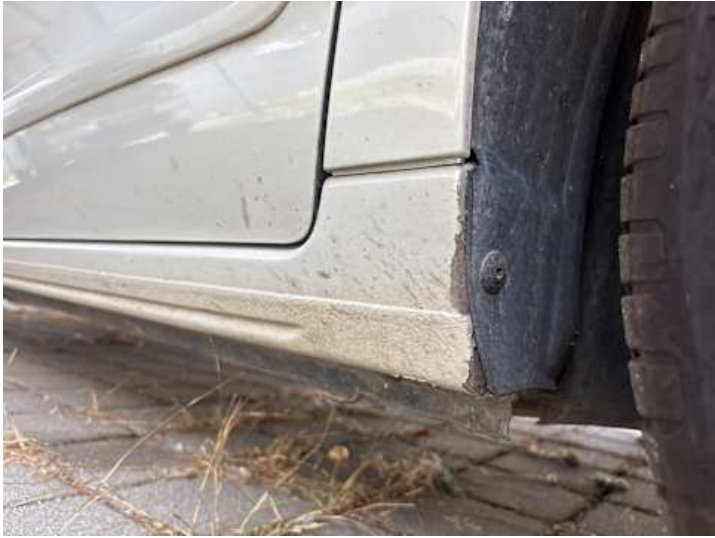
Schweller rechts (Kratzer, Rost)

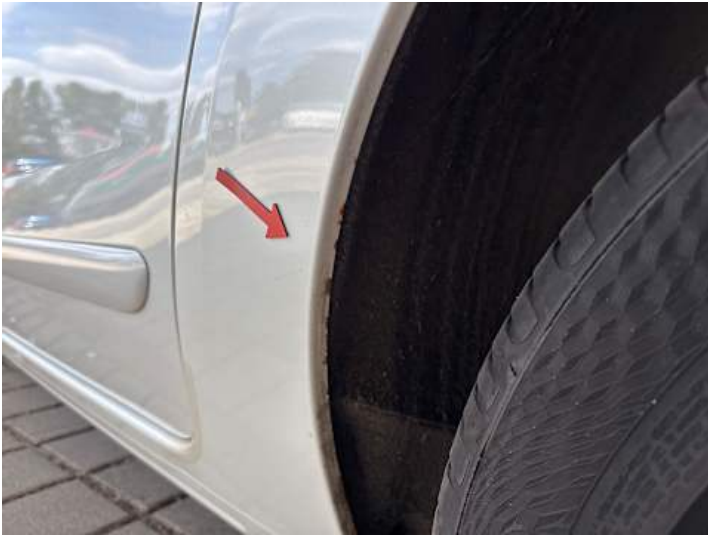
Seitenteil hinten links (Rost)

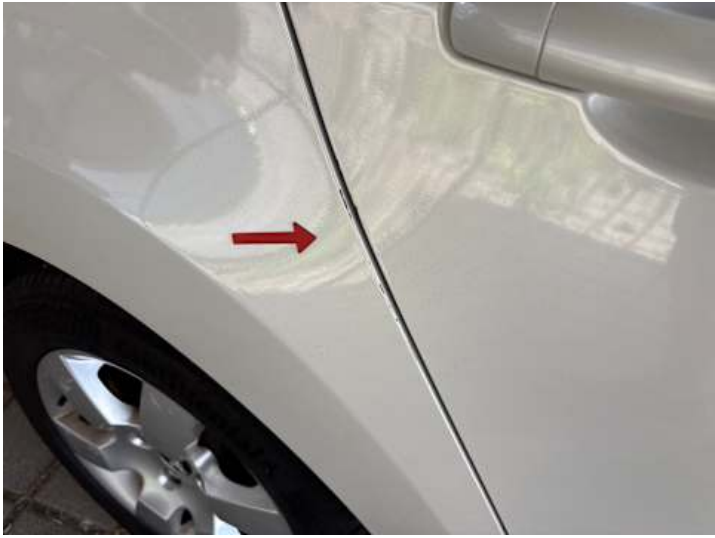
Seitenteil hinten rechts (Kratzer)
