## Renault Captur Intens

EZ 12/2016 | Geländewagen | Benzin | Schaltgetriebe | 85.998km  
Besteuerung: Differenzbesteuert (§25a UStG)  
Fahrzeugstandort: 86\*\*\*  
Fahrzeug aufgenommen am: 03.08.2026

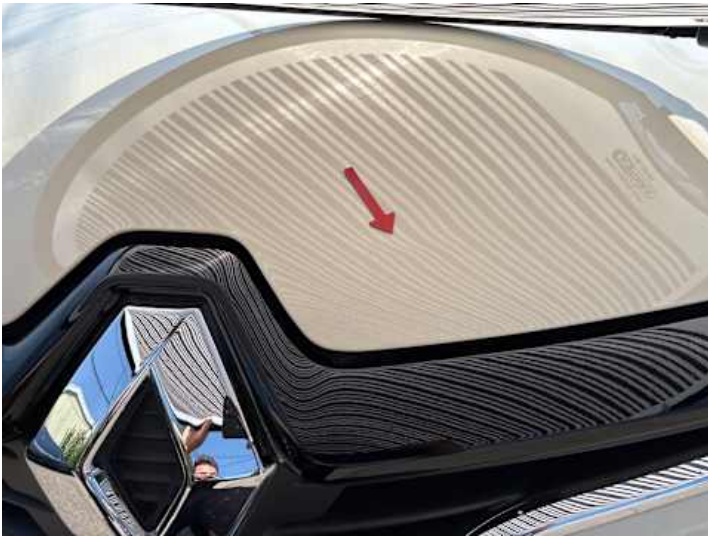
Motorhaube (Verformung)

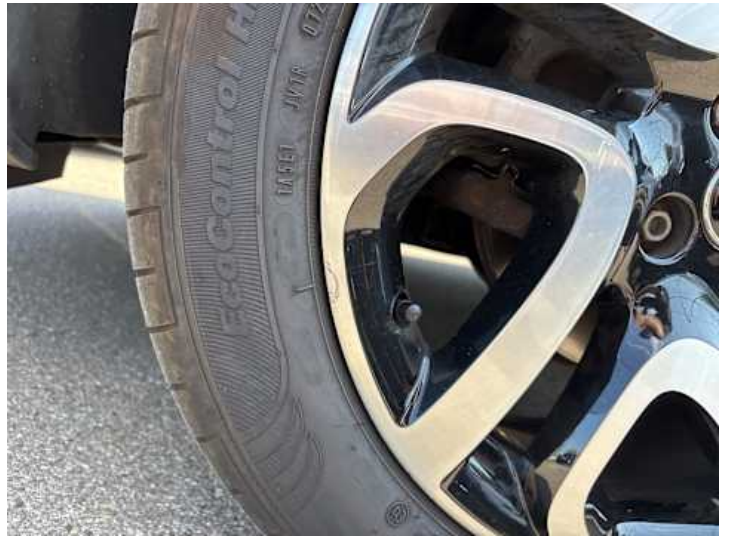
Rad (Kratzer)

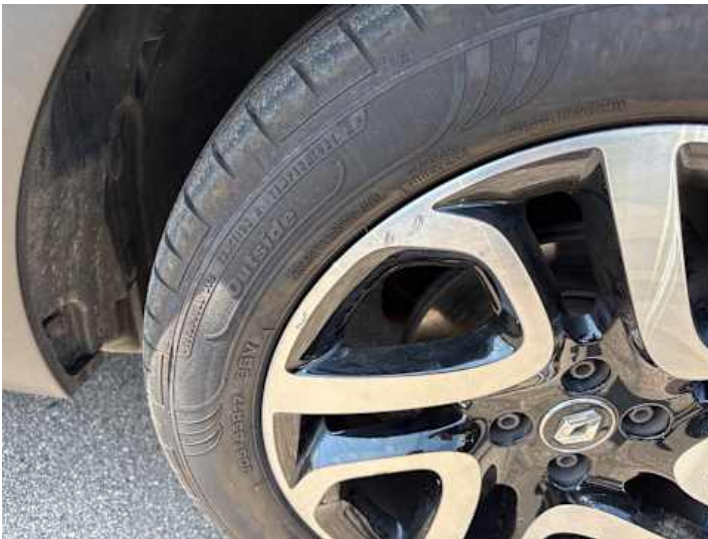
Rad (Kratzer, Kerben)

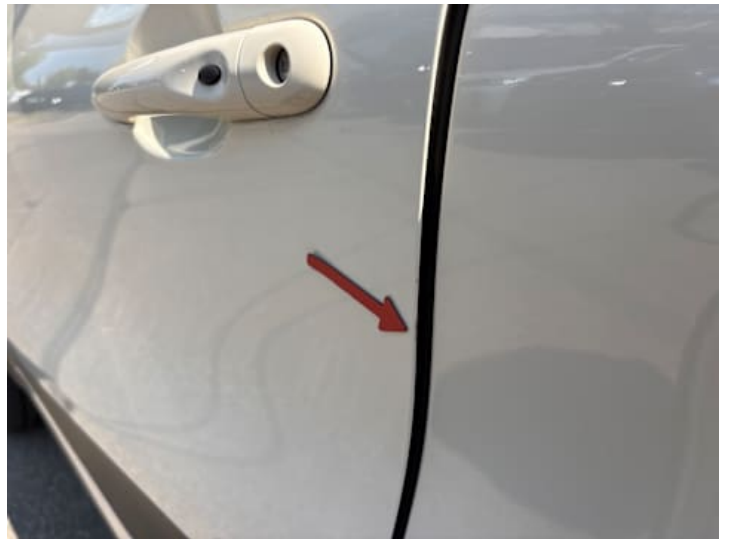
| Fahrzeugteil | Lackschichtdicke (in µm) | Fahrzeugteil | Lackschichtdicke (in µm) |
|---|---|---|---|
| Fahrertür | 120 | Beifahrertür | 135 |

Fahrtür (Lackschaden)

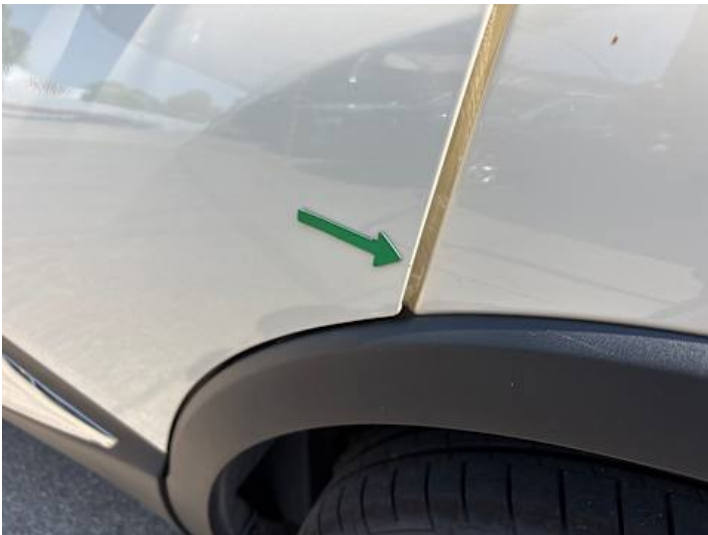
| Fahrzeugteil | Lackschichtdicke (in µm) | Fahrzeugteil | Lackschichtdicke (in µm) |
|---|---|---|---|
| Türe hinten links | 110 | Türe hinten rechts | 100 |

Türe hinten links (Lackschaden)

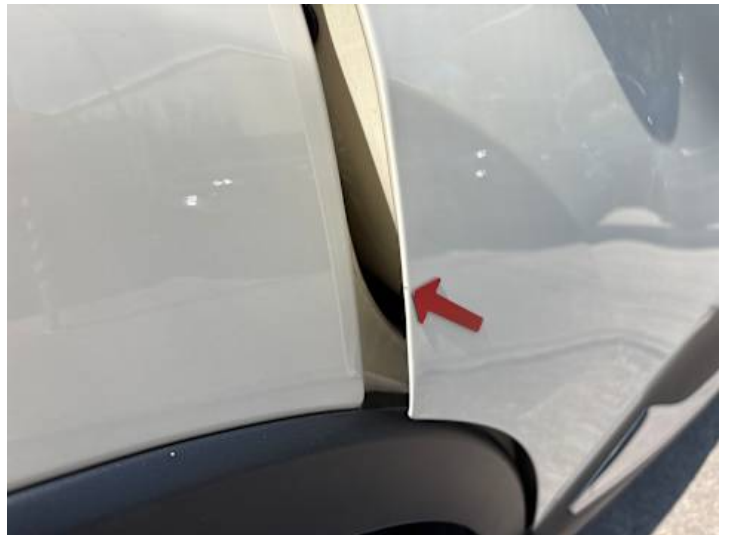
Türe hinten rechts (Lackschaden)

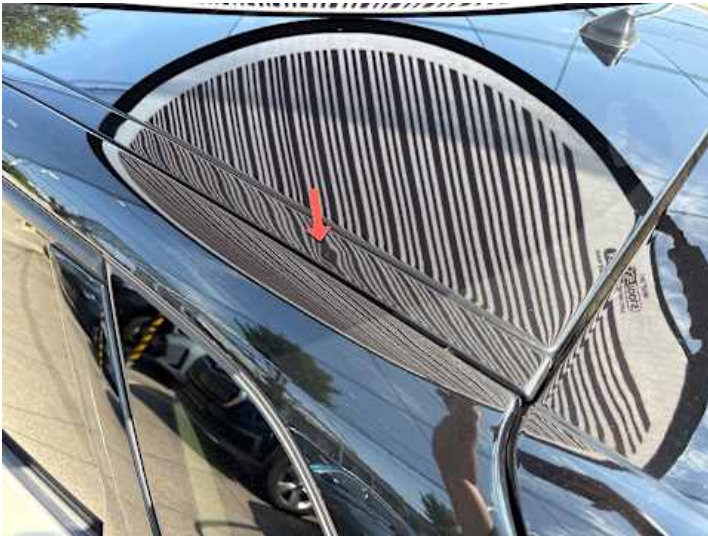
| Fahrzeugteil | Lackschichtdicke (in µm) | Fahrzeugteil | Lackschichtdicke (in µm) |
|---|---|---|---|
| Dach | 170 | | |

Dach (Delle)

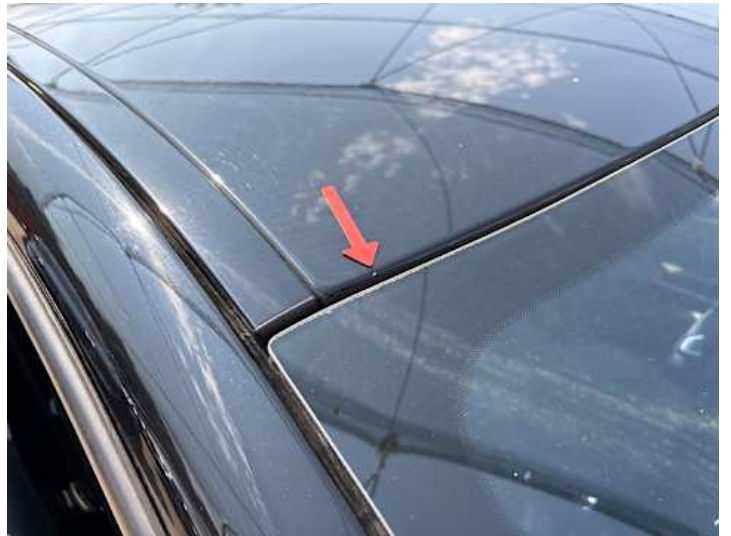
Dach (Steinschlag)

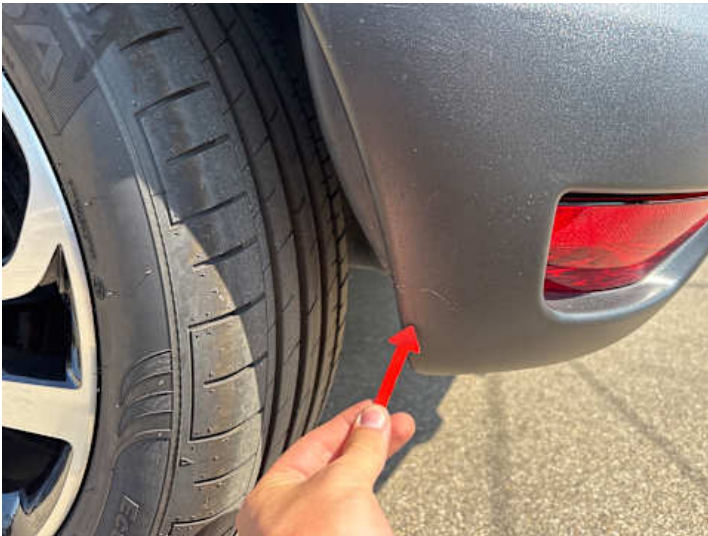
Stoßstange hinten (Kratzer)

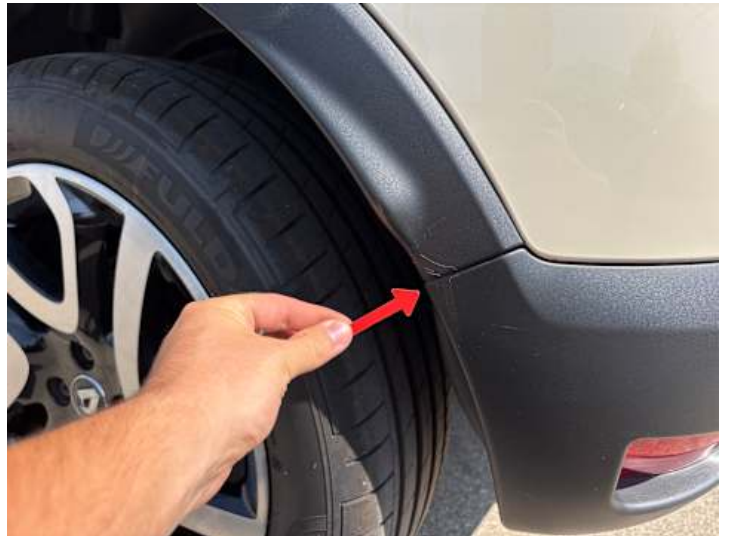
Stoßstange hinten (Kratzer)

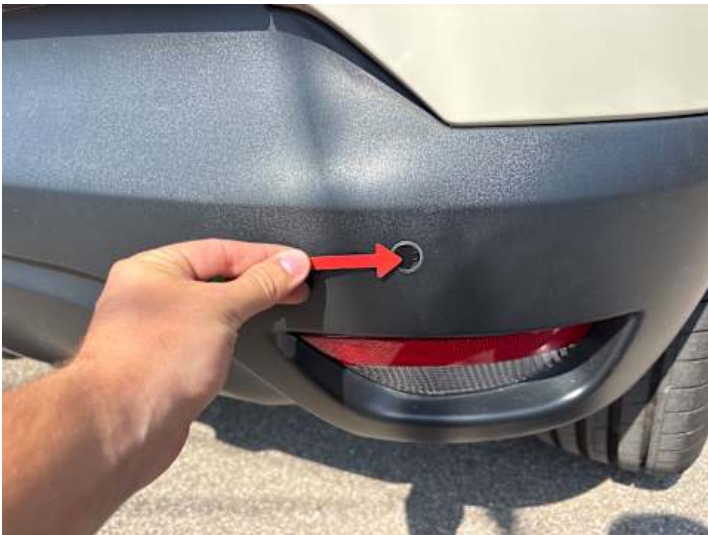
Stoßstange hinten (Kratzer)

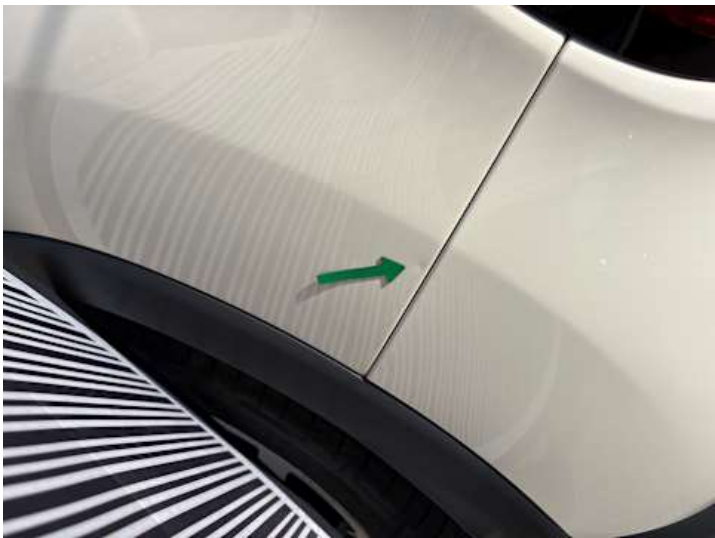
Seitenteil hinten links (Delle)

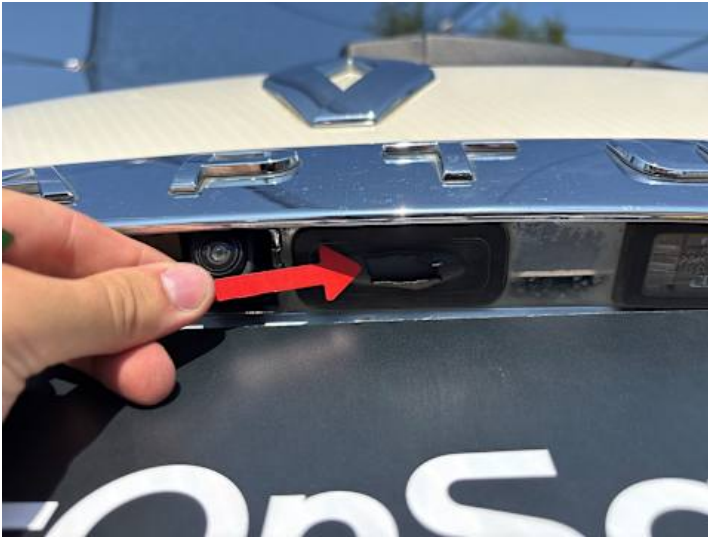
Heckklappe (Riss/Bruch)

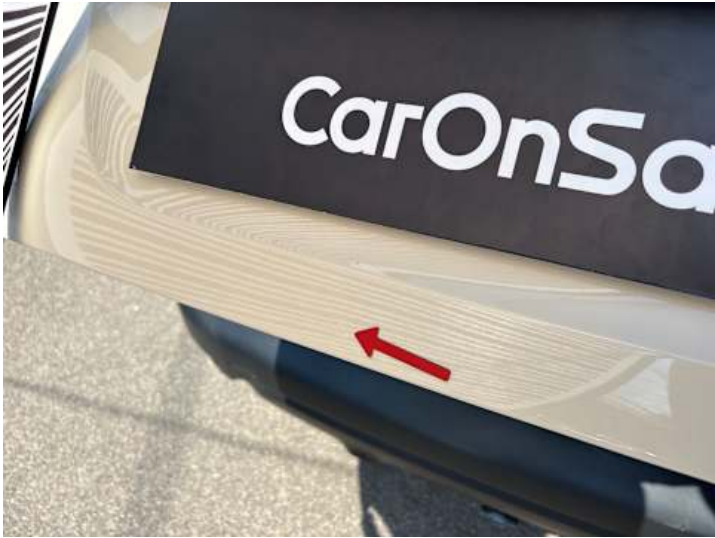
Heckklappe (Delle, Kratzer)

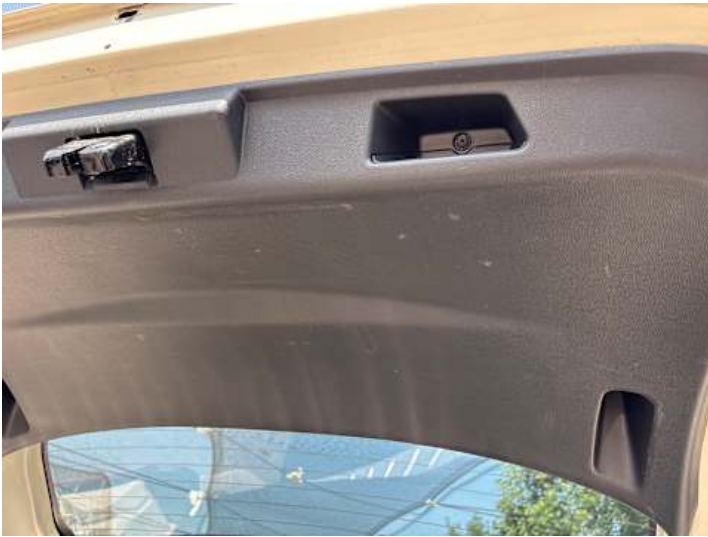
Innenraum (Verschmutzung, Kratzer)

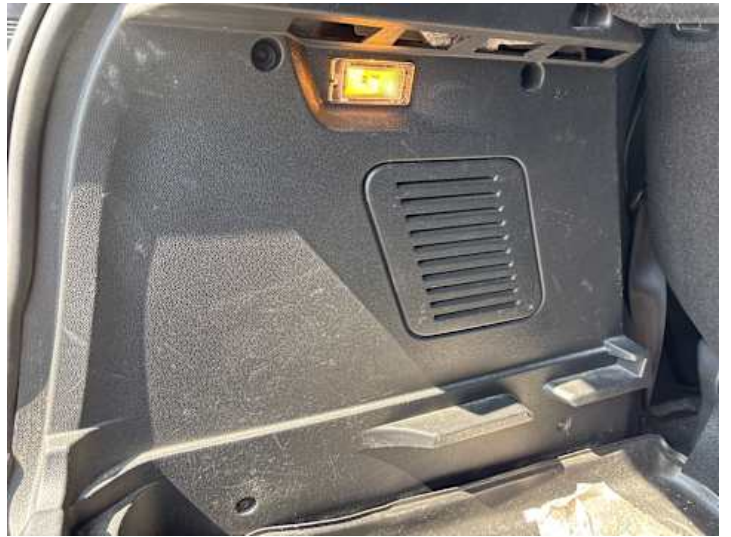
Innenraum (Verschmutzung, Kratzer)

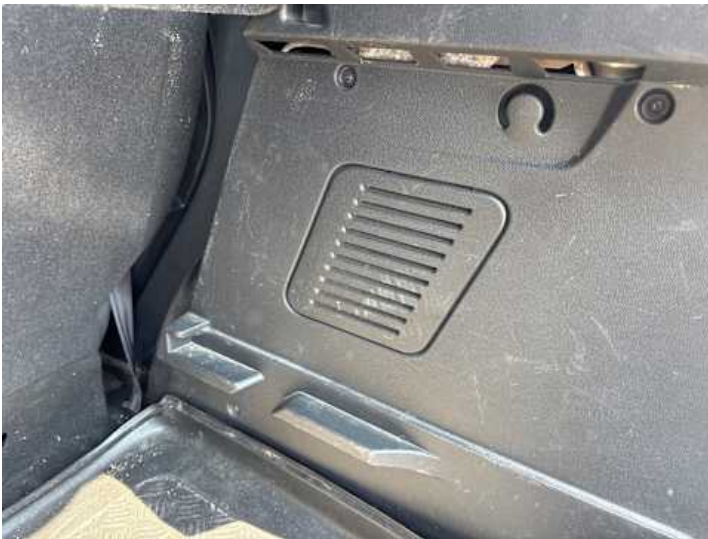
Innenraum (Verschmutzung, Kratzer)

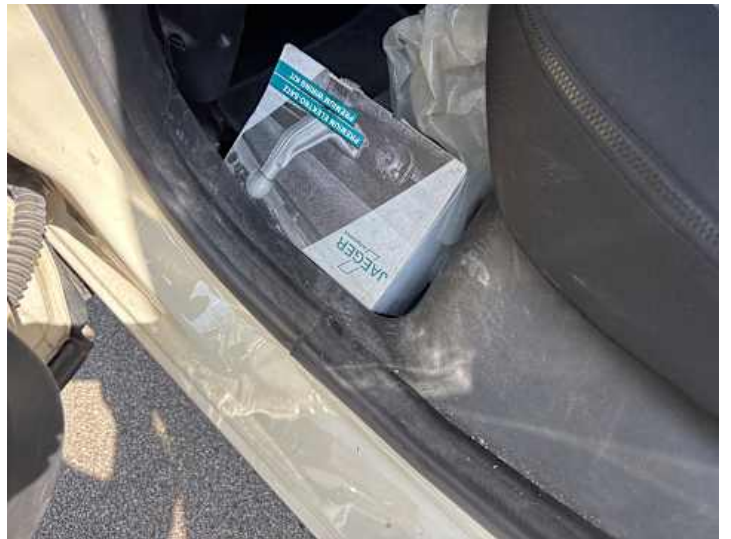
Innenraum (Kratzer, Verschleiß, Verschmutzung)

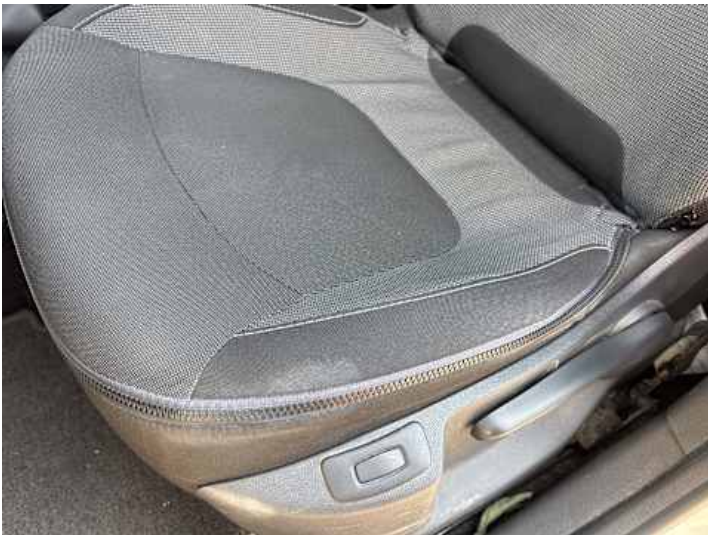
Innenraum (Kratzer, Verschleiß, Verschmutzung)

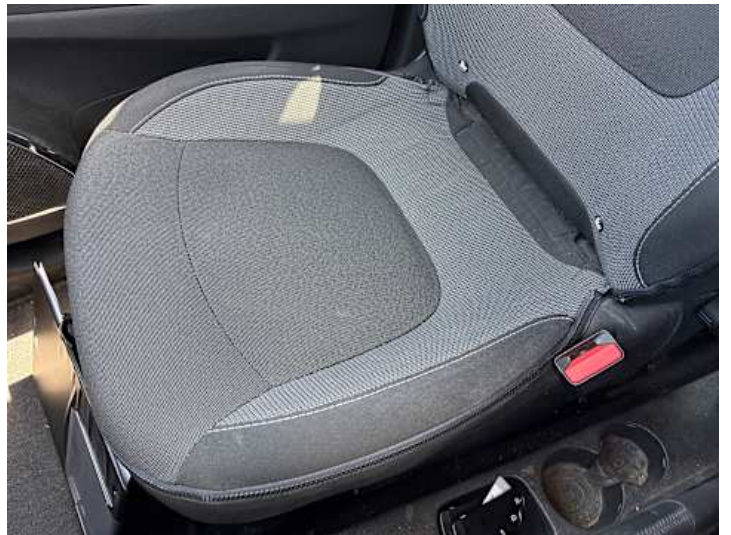
Innenraum (Kratzer, Verschleiß, Verschmutzung)

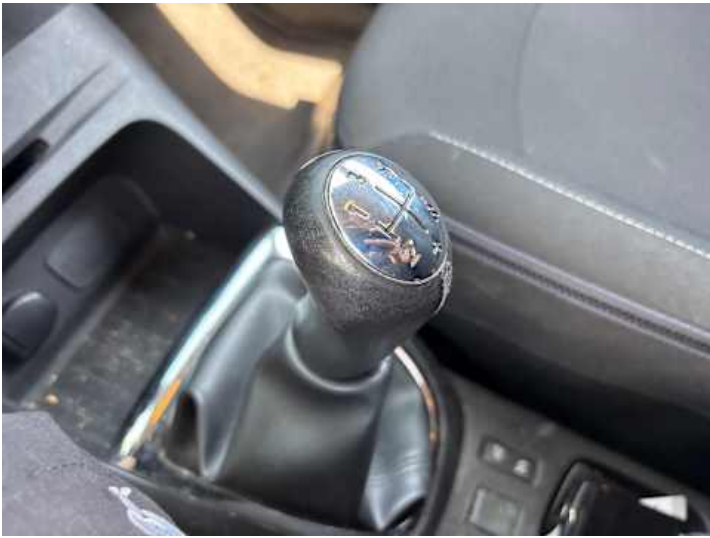
Innenraum (Kratzer, Verschleiß, Verschmutzung)

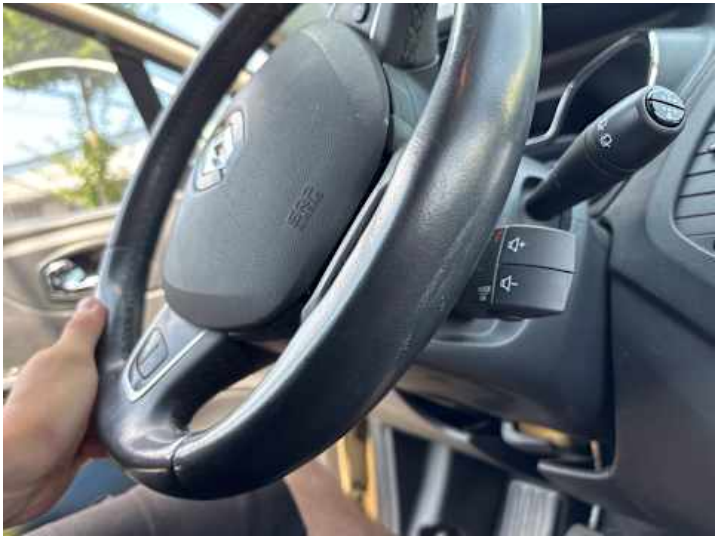
Innenraum (Kratzer, Verschleiß, Verschmutzung)
