## Opel Zafira Family

EZ 06/2014 | Van | Benzin | Schaltgetriebe | 155.127km  
Besteuerung: Differenzbesteuert (§25a UStG)  
Fahrzeugstandort: 31\*\*\*  
Fahrzeug aufgenommen am: 05.08.2026

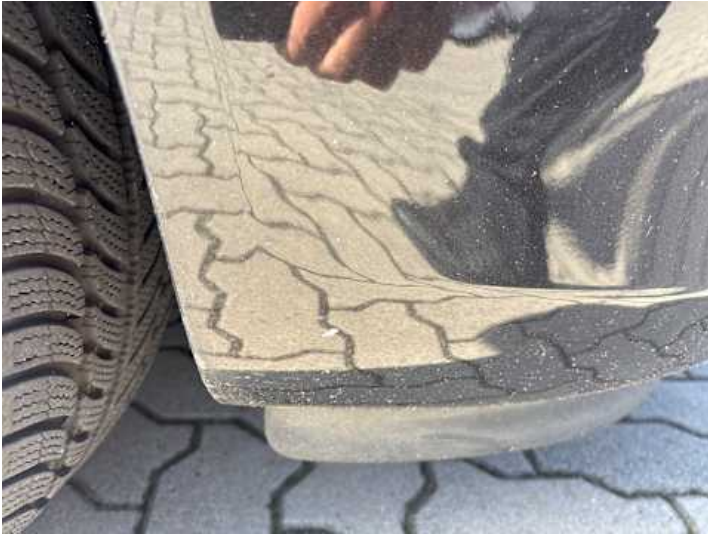
Stoßstange vorne (Kratzer)

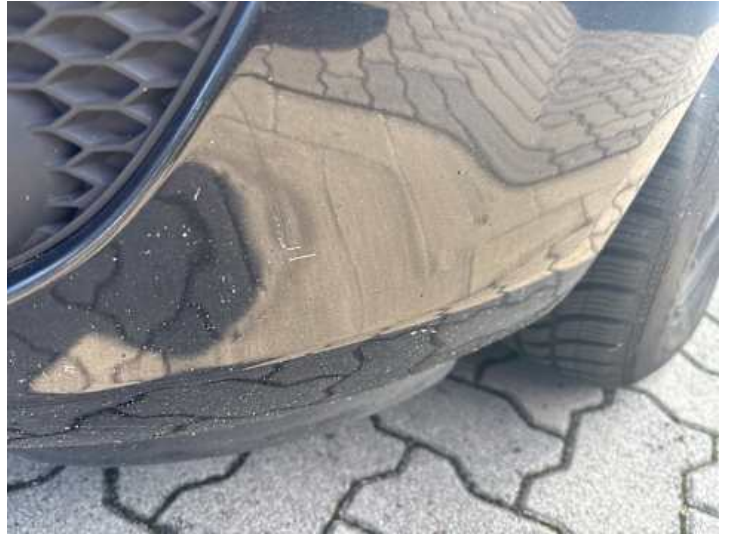
Stoßstange vorne (Kratzer)

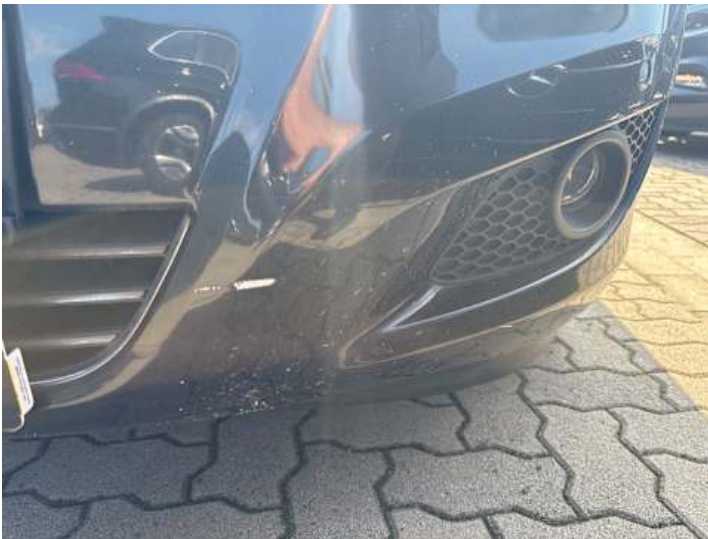
Stoßstange vorne (Kratzer)

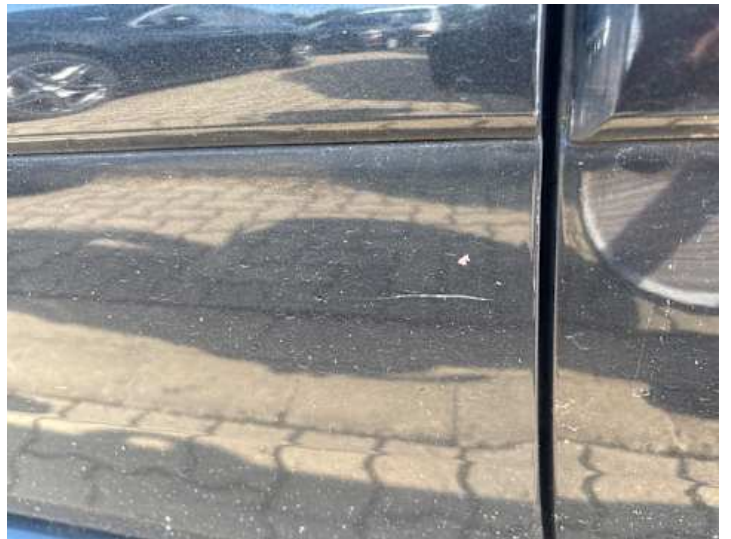
Fahrtür (Kratzer)

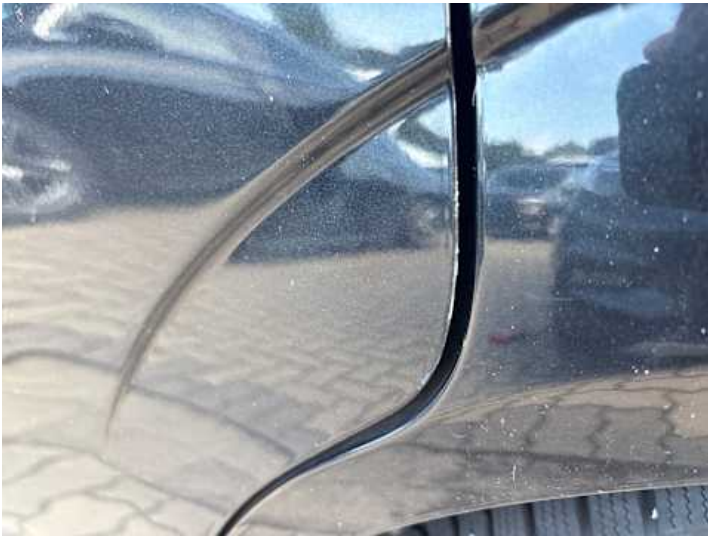
Türe hinten links (Kratzer)

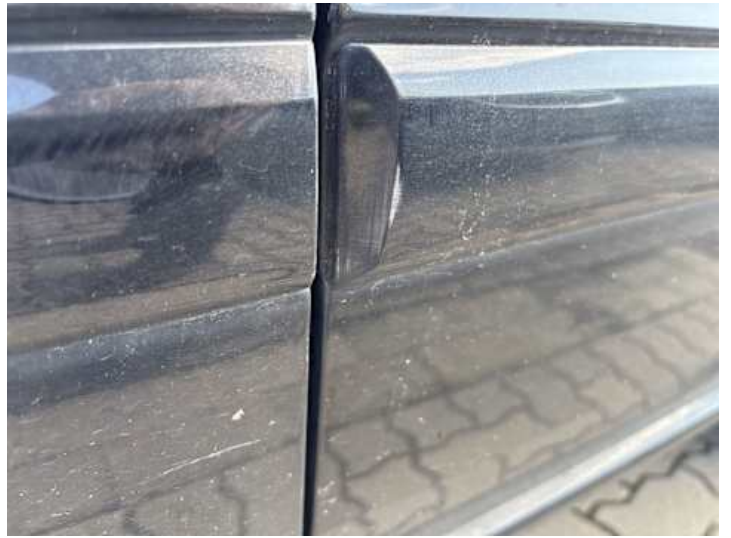
Türe hinten links (Kratzer)

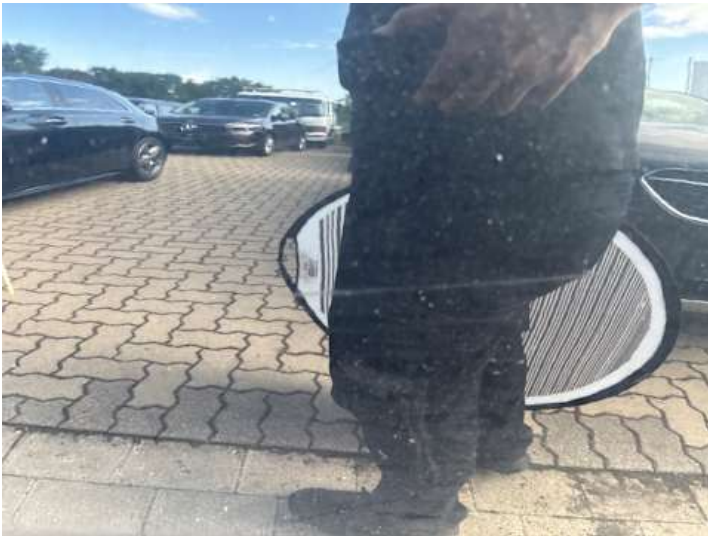
Türe hinten links (Kratzer)

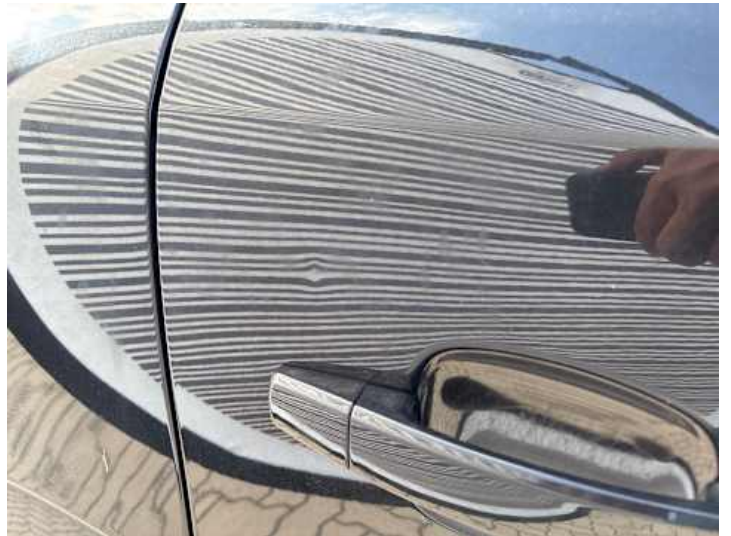
Türe hinten rechts (Kratzer, Delle)

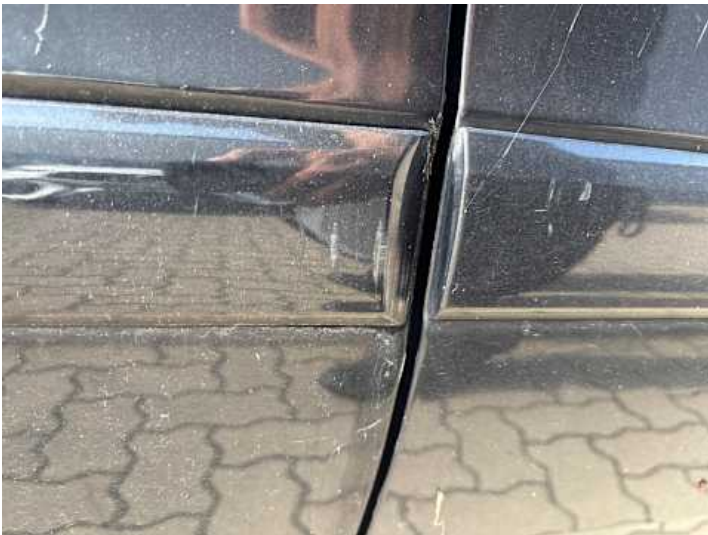
Türe hinten rechts (Kratzer, Delle)

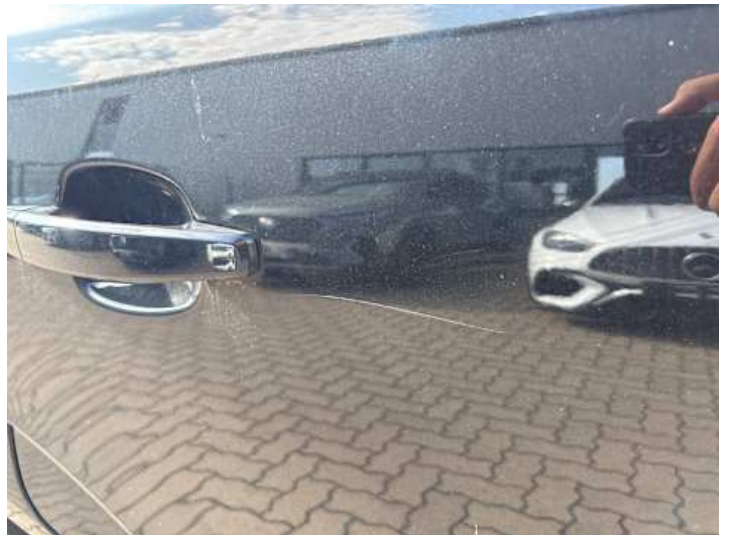
Türe hinten rechts (Kratzer, Delle)

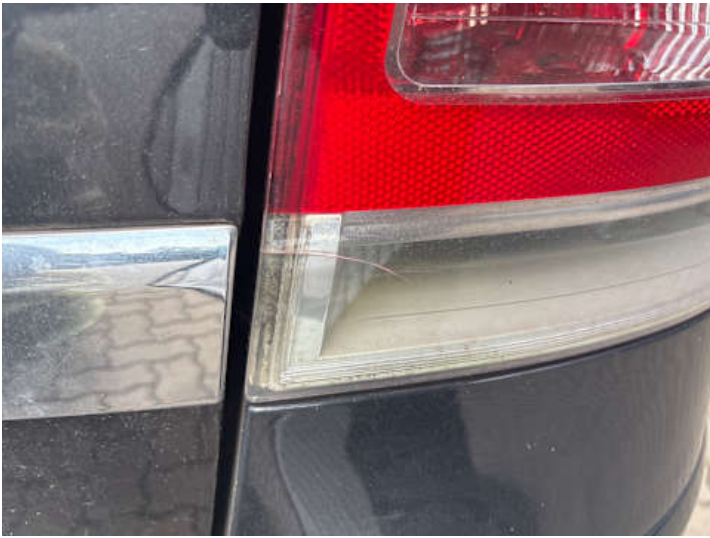
Rücklicht (rechts) (Riss/Bruch)

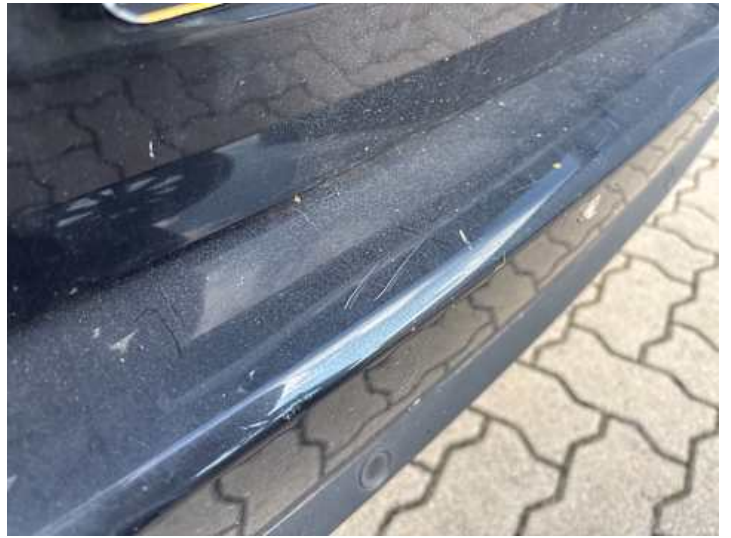
Stoßstange hinten (Kratzer)

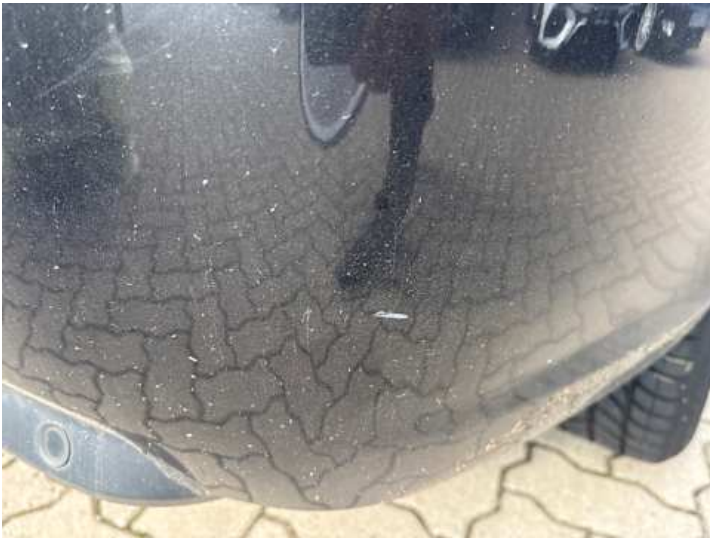
Stoßstange hinten (Kratzer)

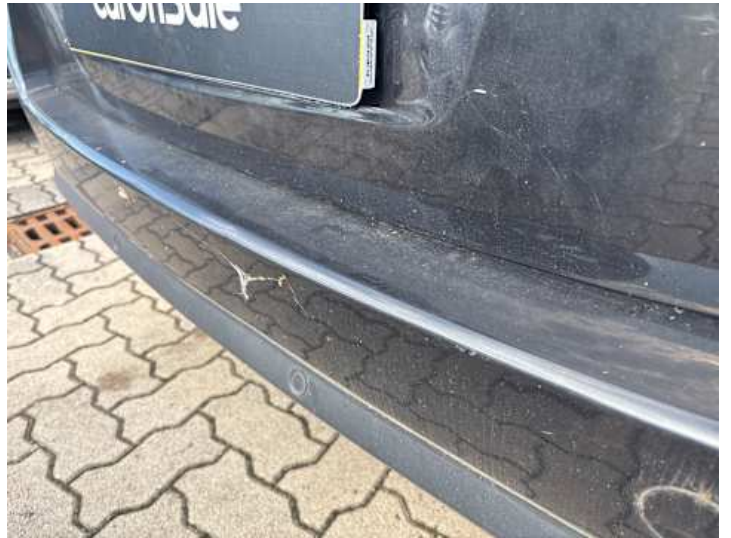
Stoßstange hinten (Kratzer)

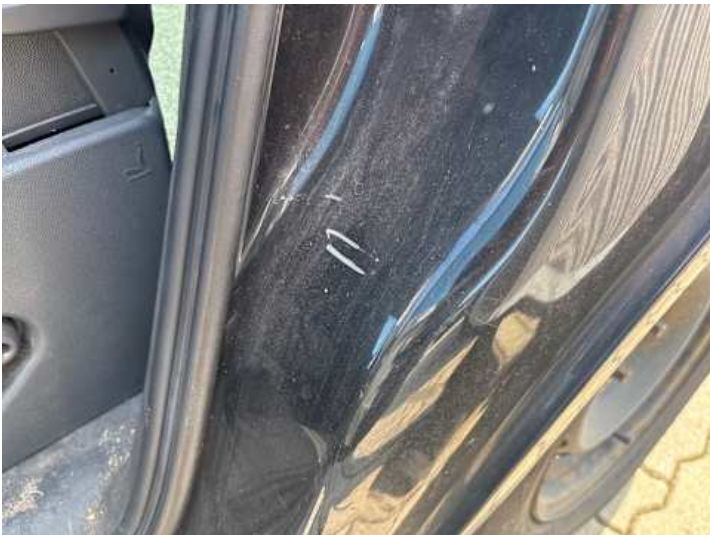
Schweller links (Kratzer)

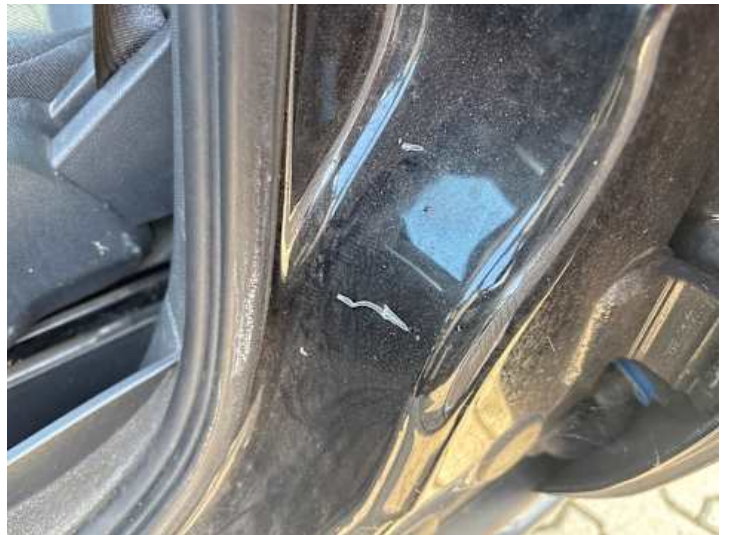
Schweller links (Kratzer)

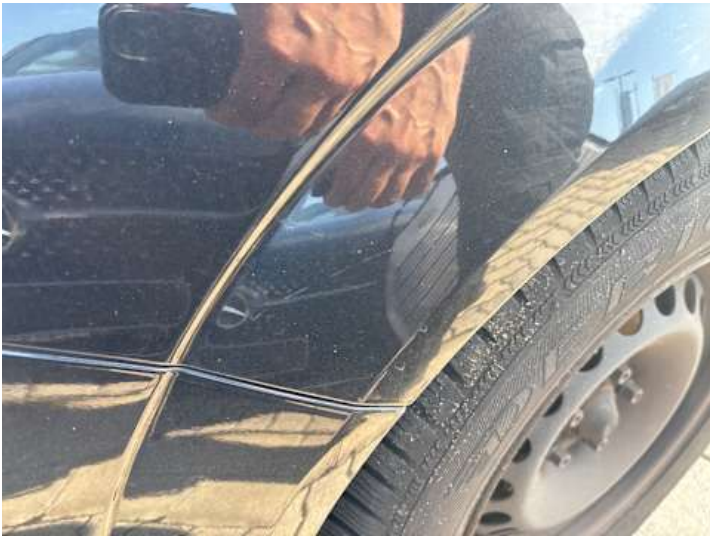
| Fahrzeugteil | Lackschichtdicke (in µm) | Fahrzeugteil | Lackschichtdicke (in µm) |
|---|---|---|---|
| Kotflügel vorne links | 120 | Kotflügel vorne rechts | 190 |

Kotflügel vorne links (Delle, Kratzer)

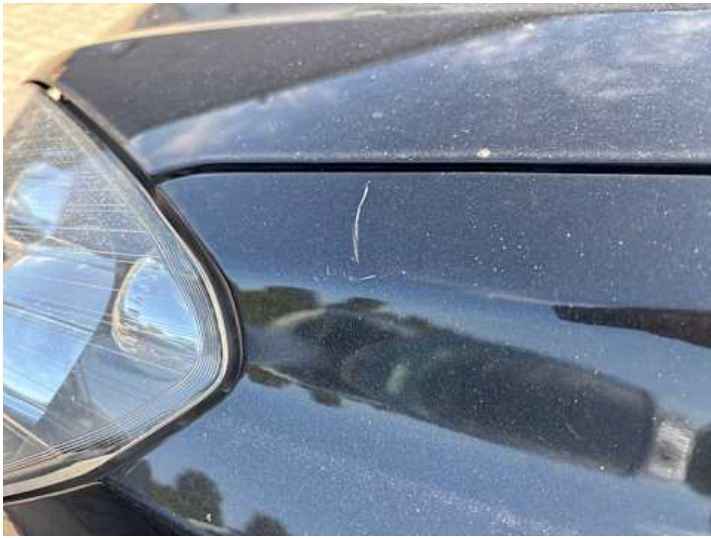
Kotflügel vorne links (Delle, Kratzer)

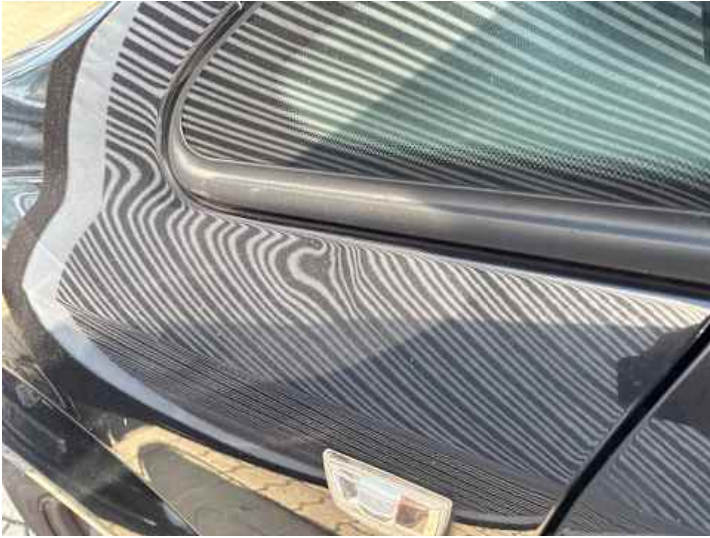
Kotflügel vorne links (Delle, Kratzer)

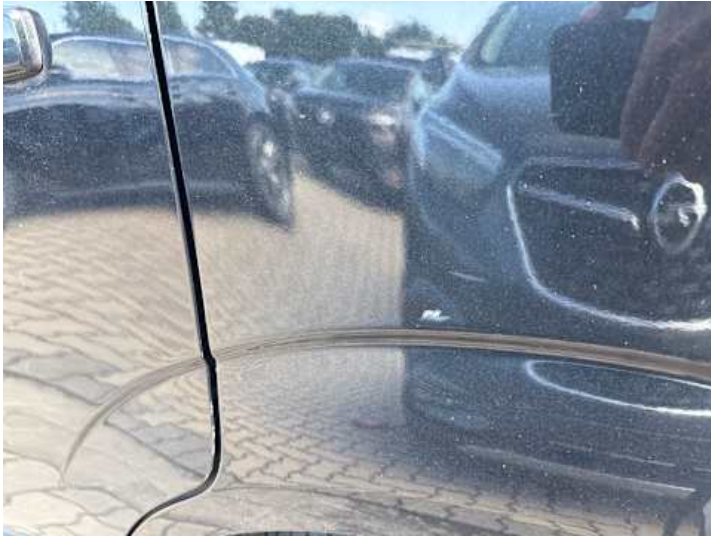
Seitenteil hinten links (Kratzer)

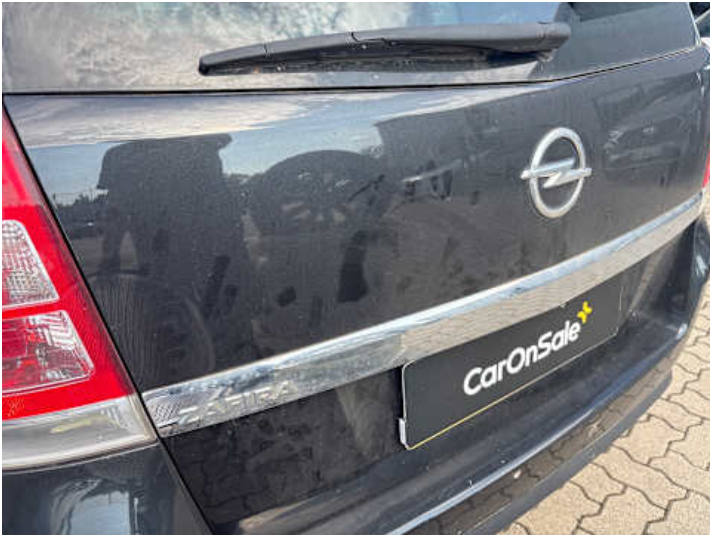
Heckklappe (Verformung, Kratzer)

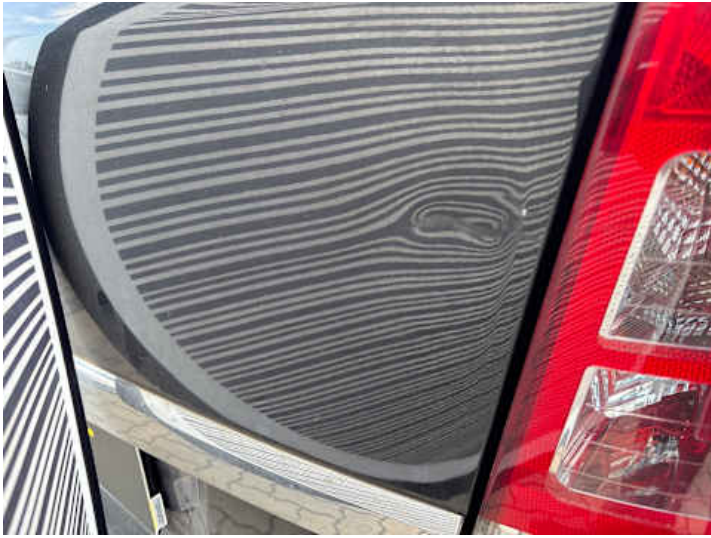
Heckklappe (Verformung, Kratzer)

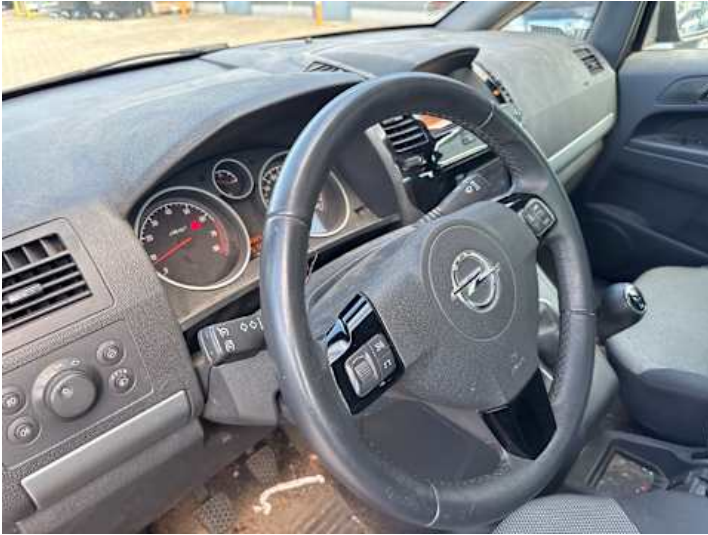
Innenraum (Verschleiß, Verschmutzung)

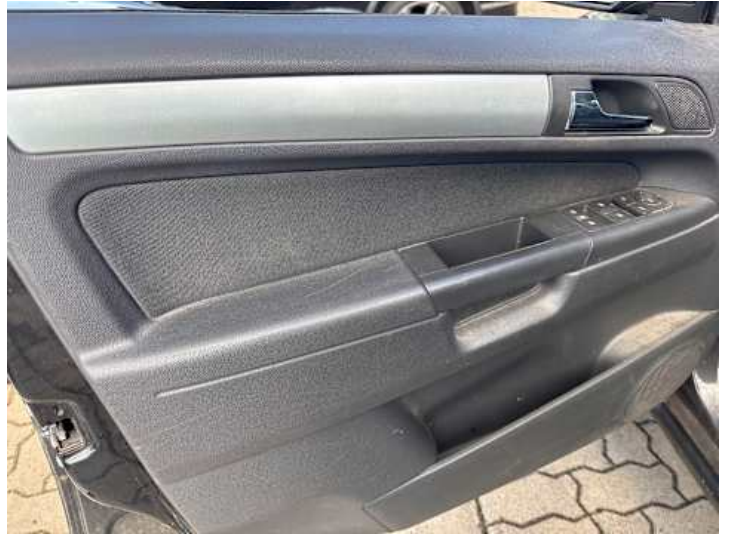
Innenraum (Verschleiß, Verschmutzung)

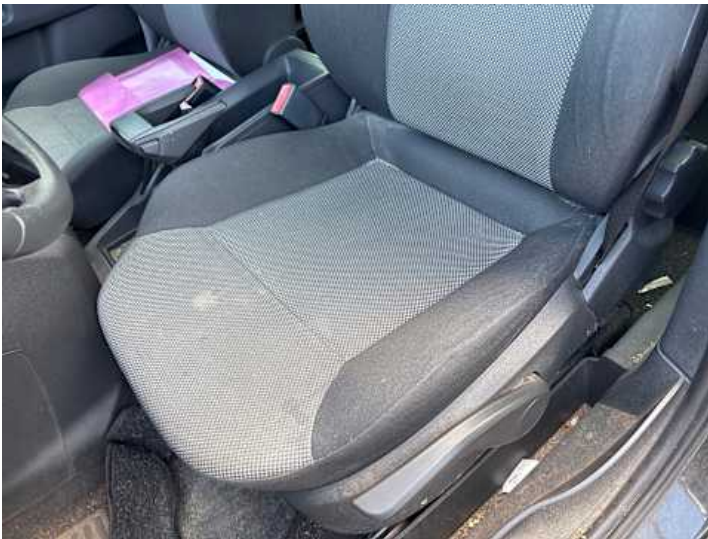
Innenraum (Verschleiß, Verschmutzung)

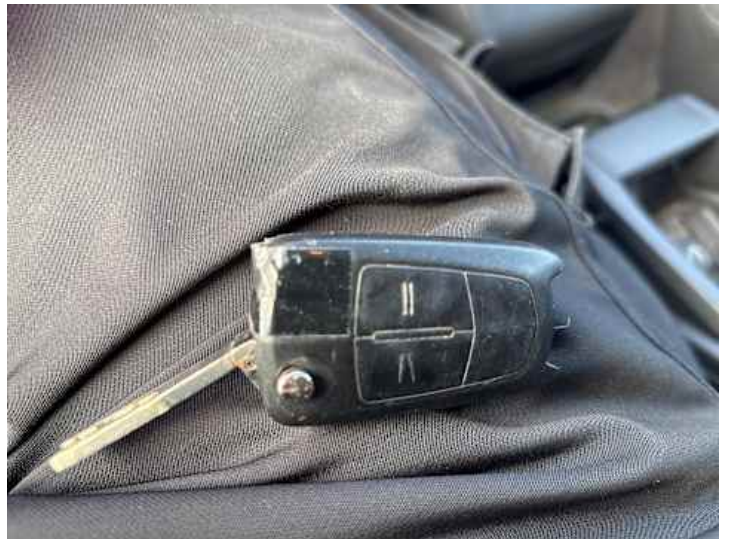
Innenraum (Diverse Schäden)
