## Ssangyong Rexton

EZ 03/2016 | Geländewagen | Diesel | Schaltgetriebe | 81.537km  
Besteuerung: Differenzbesteuert (§25a UStG)  
Fahrzeugstandort: 44\*\*\*  
Fahrzeug aufgenommen am: 31.07.2026

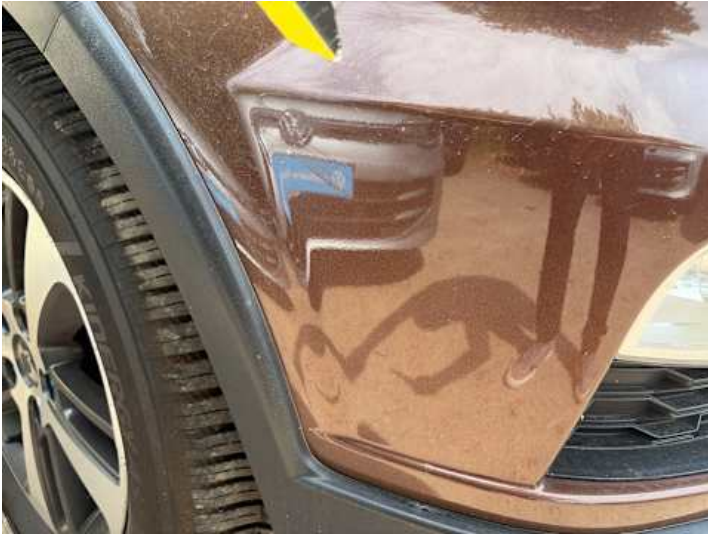
Stoßstange vorne (Lackschaden, Kratzer)

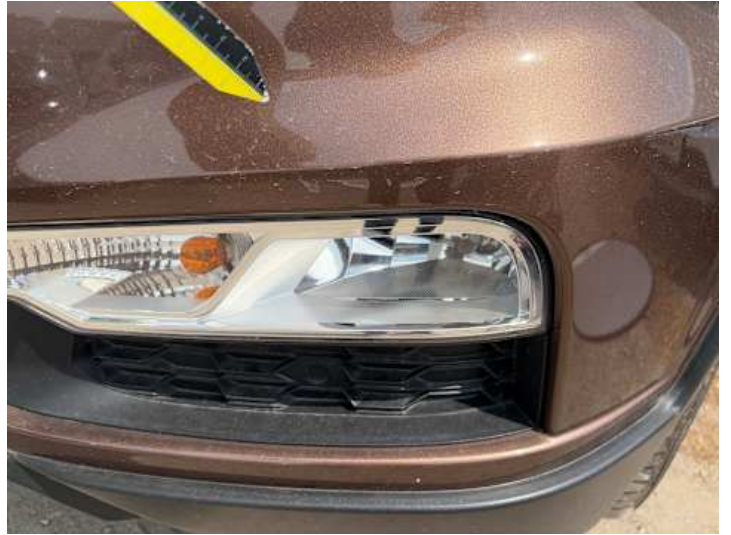
Stoßstange vorne (Lackschaden, Kratzer)

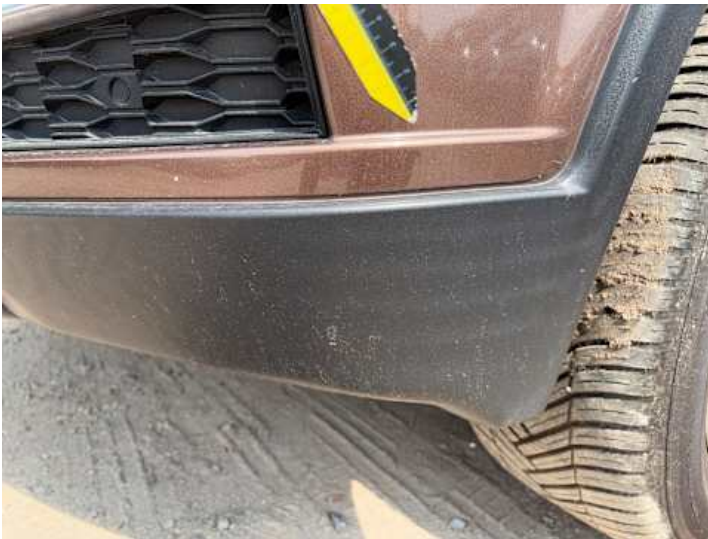
Stoßstange vorne (Lackschaden, Kratzer)

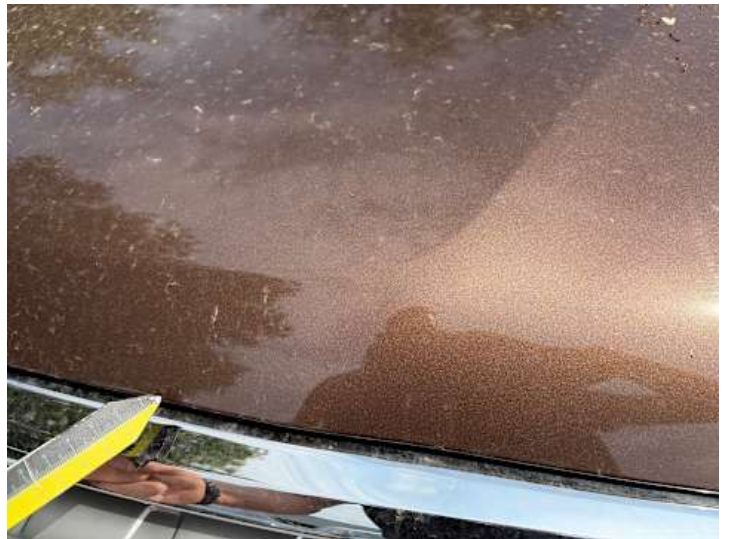
Motorhaube (Lackschaden, Steinschlag)

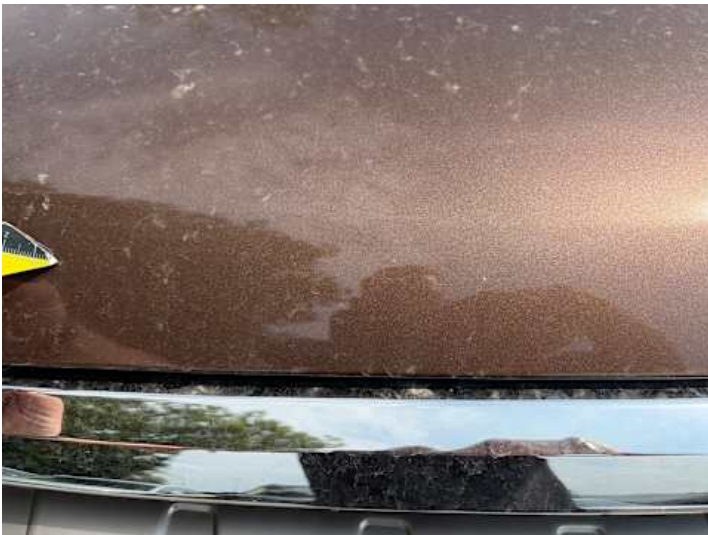
Motorhaube (Lackschaden, Steinschlag)

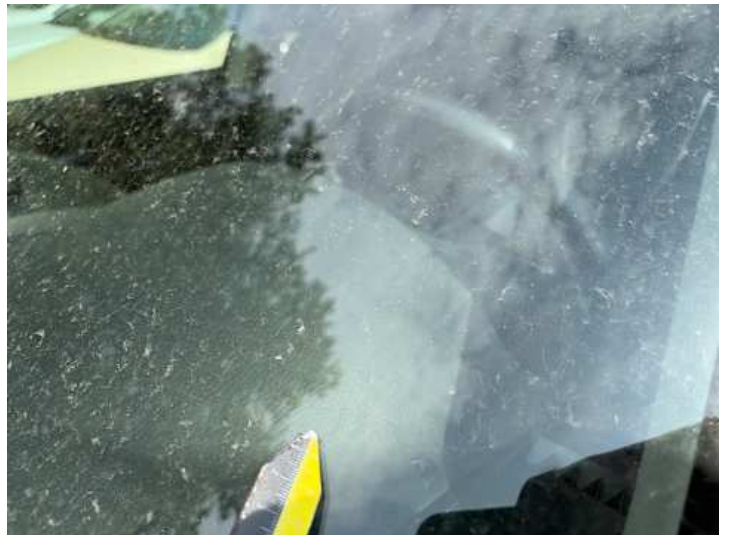
Windschutzscheibe (Steinschlag)

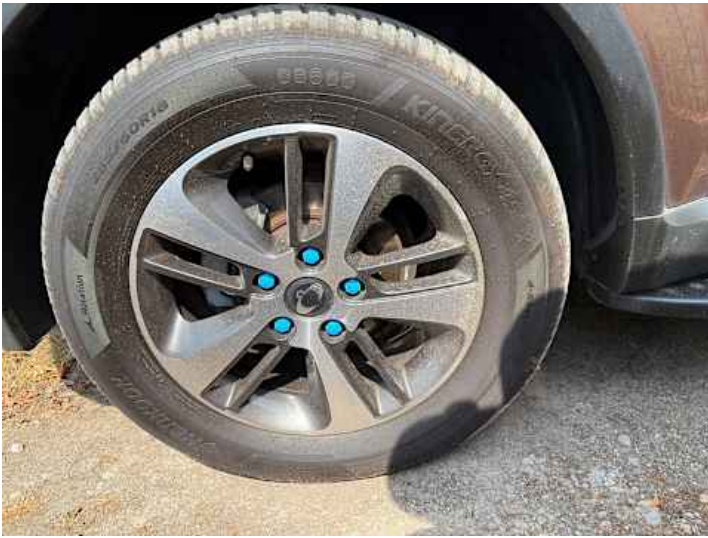
Rad (Kerben, Kratzer)

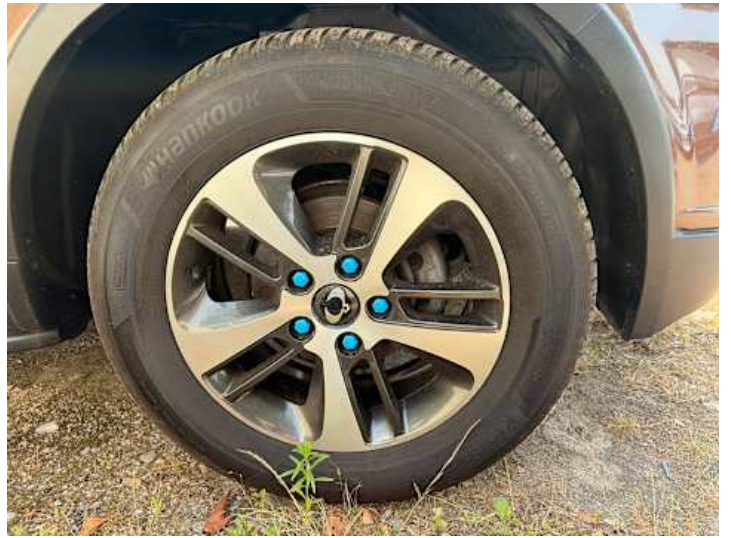
Rad (Kerben, Kratzer)

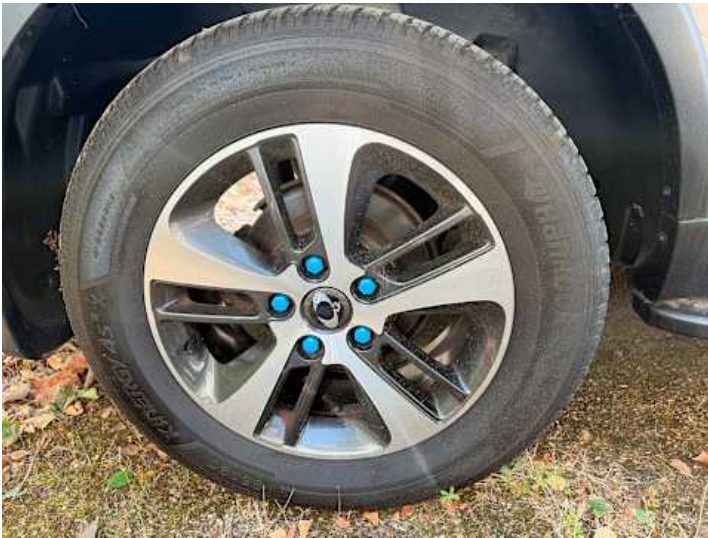
Rad (Kratzer)

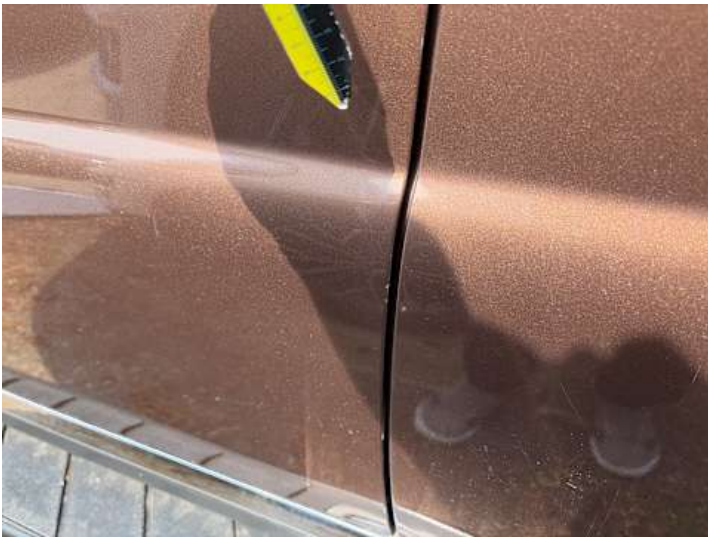
Fahrtür (Lackschaden, Kratzer)

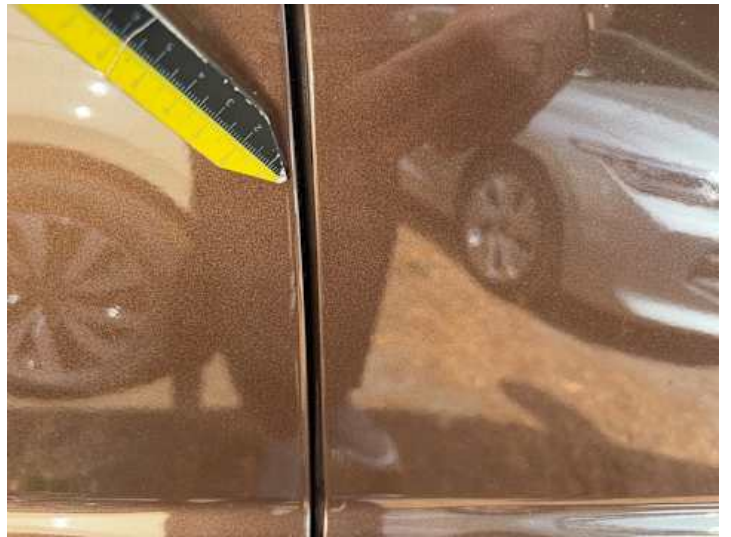
Beifahrtür (Lackschaden, Unsachgemäß instand gesetzt)

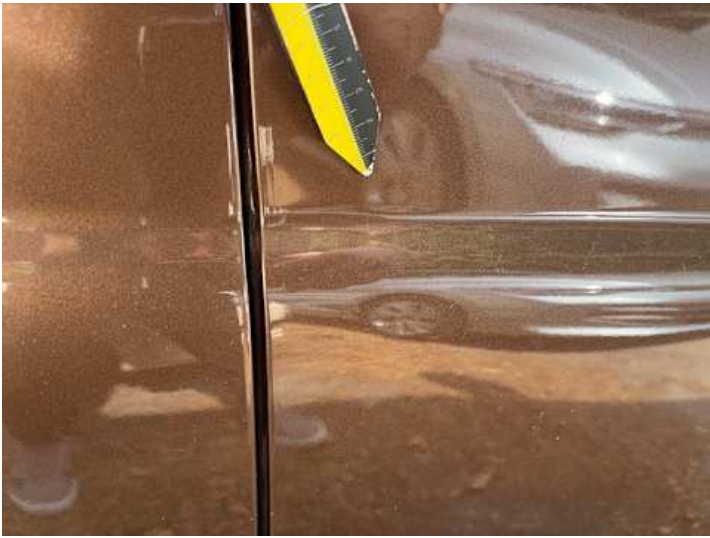
Beifahrertür (Lackschaden, Kratzer)

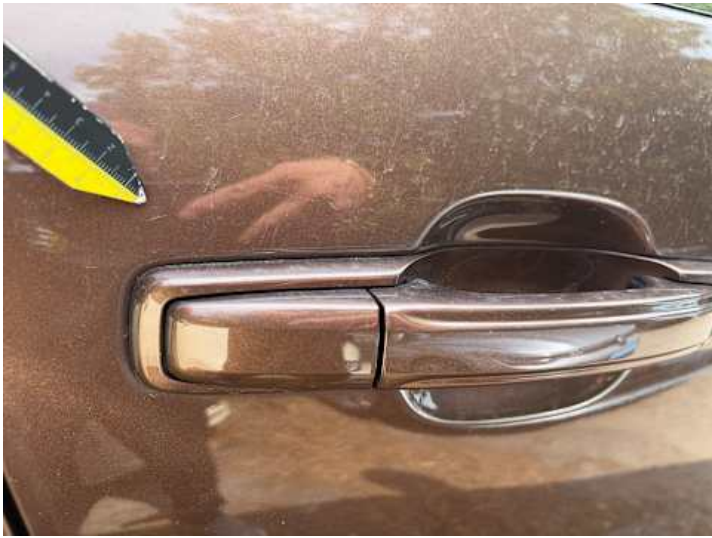
Beifahrertür (Lackschaden, Kratzer)

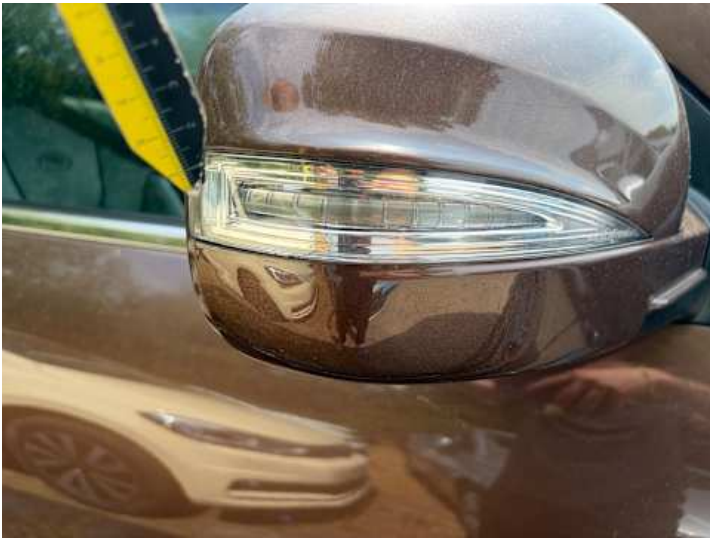
Beifahrertür (Lackschaden, Kratzer)

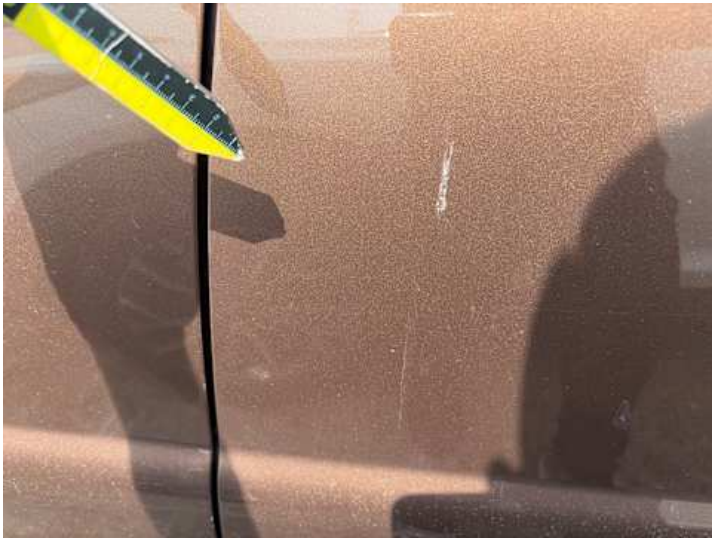
Türe hinten links (Lackschaden, Kratzer)

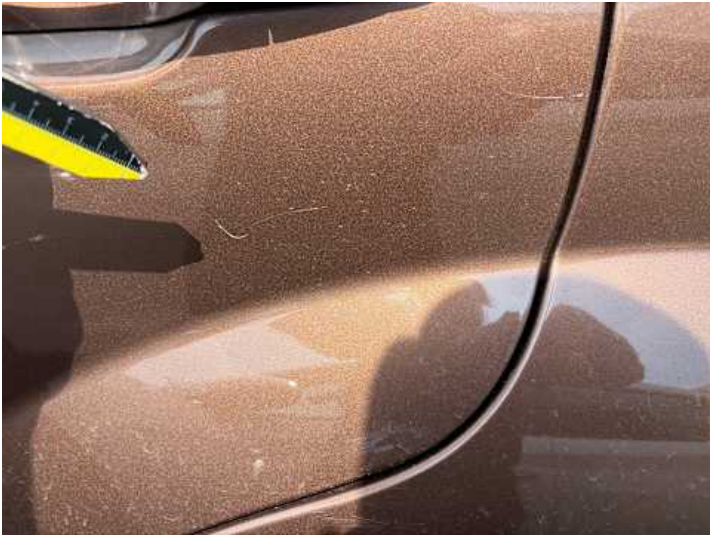
Türe hinten links (Lackschaden, Kratzer)

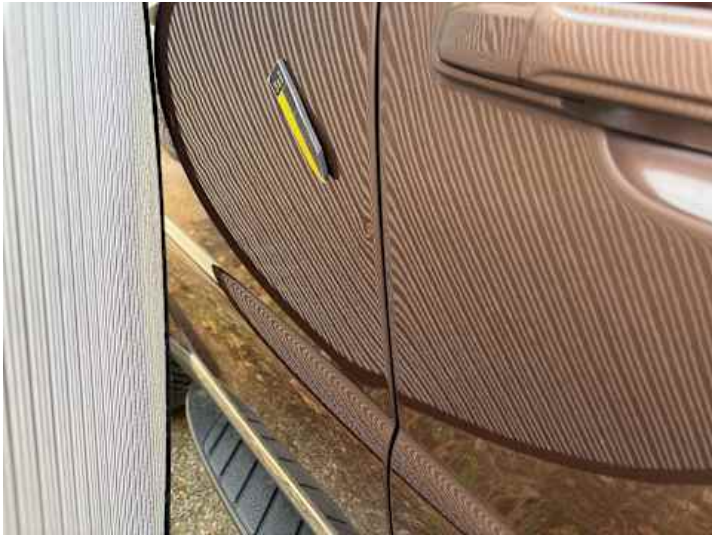
Türe hinten rechts (Delle)

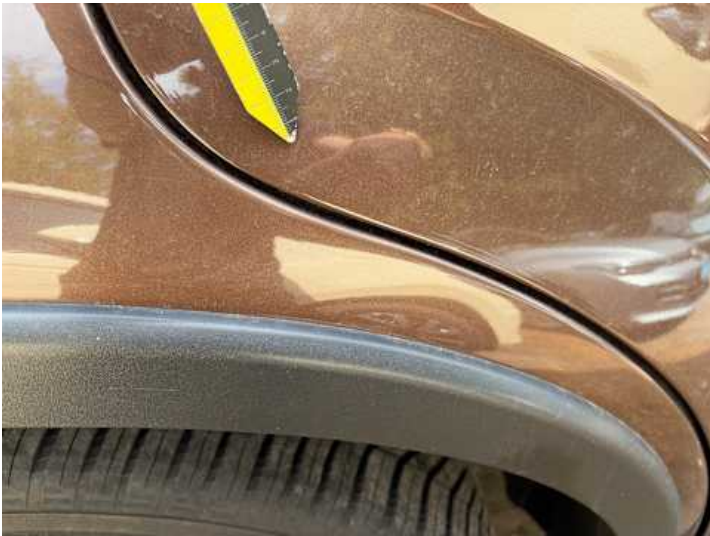
Türe hinten rechts (Lackschaden, Kratzer)

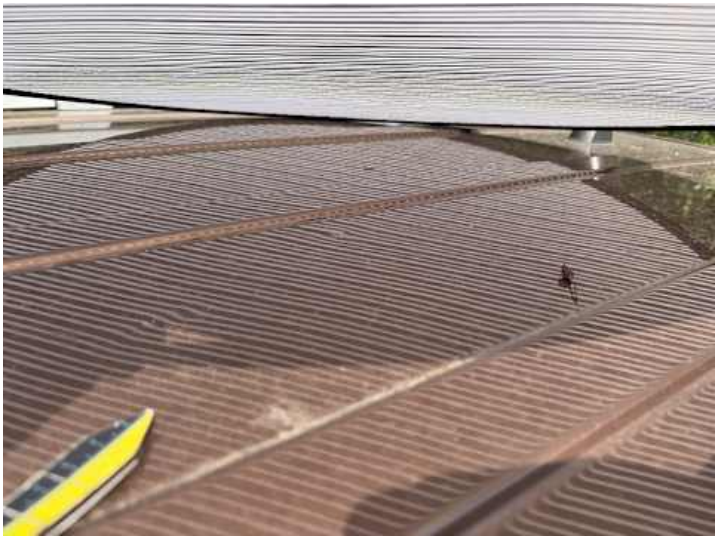
Dach (Delle)

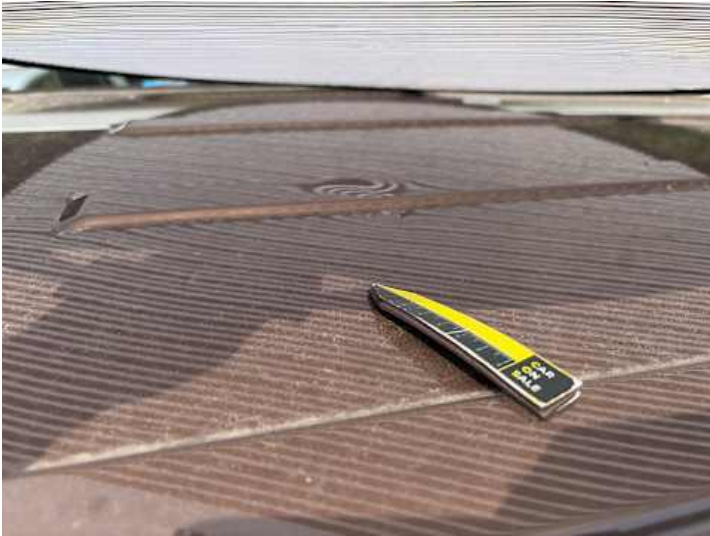
Dach (Delle)

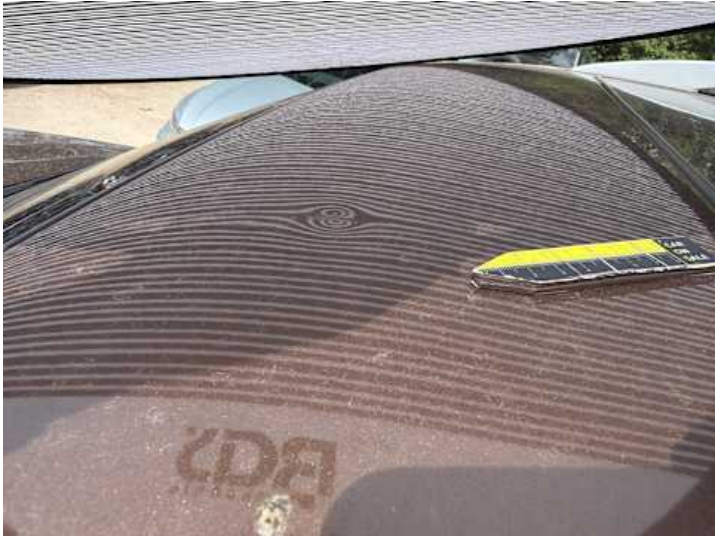
Dach (Delle)

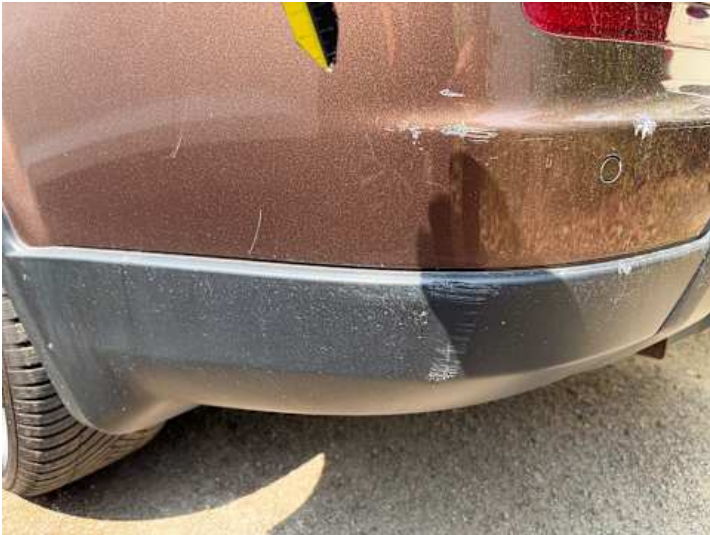
Stoßstange hinten (Lackschaden, Kratzer)

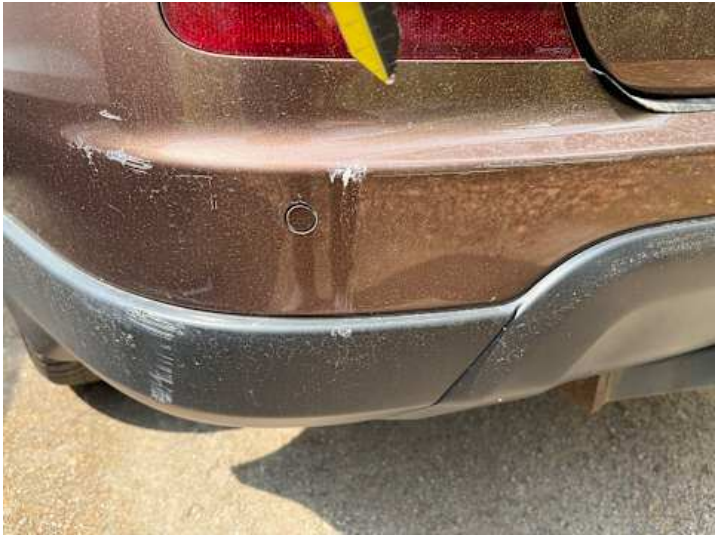
Stoßstange hinten (Lackschaden, Kratzer)

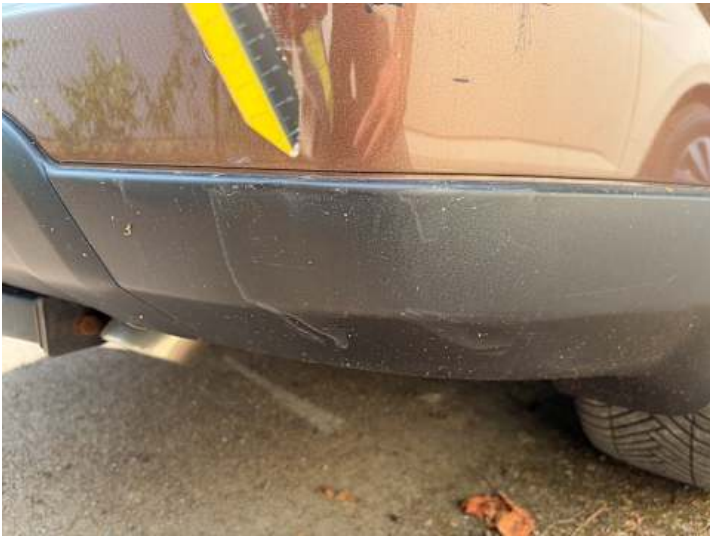
Stoßstange hinten (Lackschaden, Kratzer)

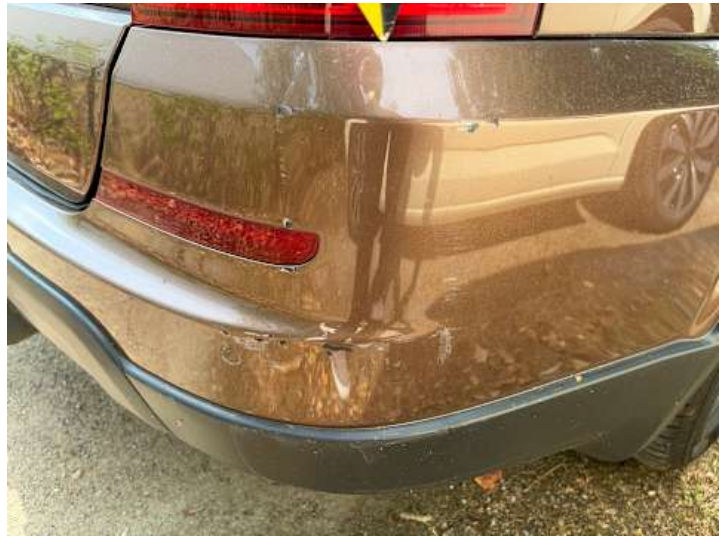
Stoßstange hinten (Lackschaden, Kratzer)

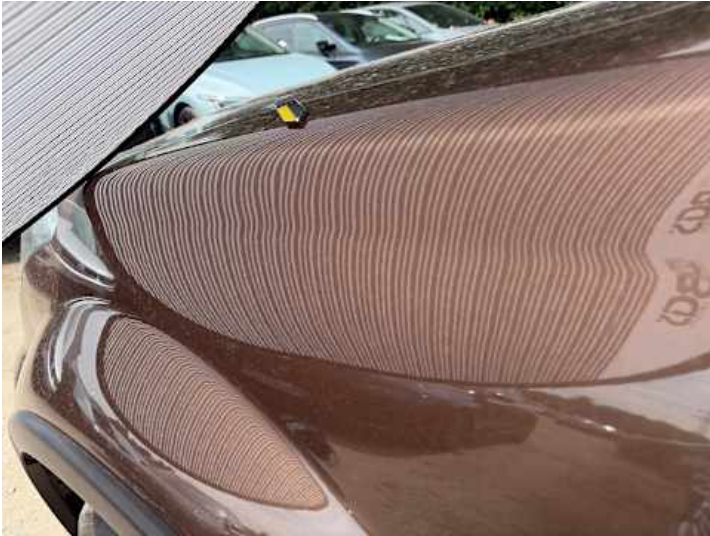
Kotflügel vorne links (Delle)

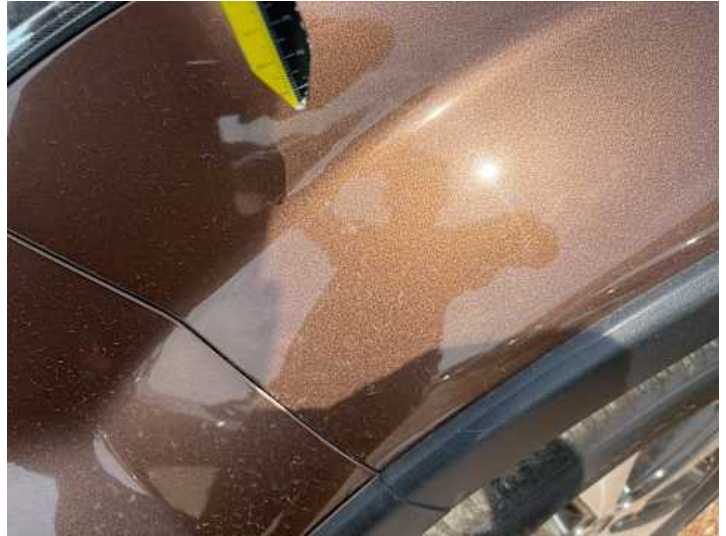
Kotflügel vorne links (Lackschaden, Kratzer)

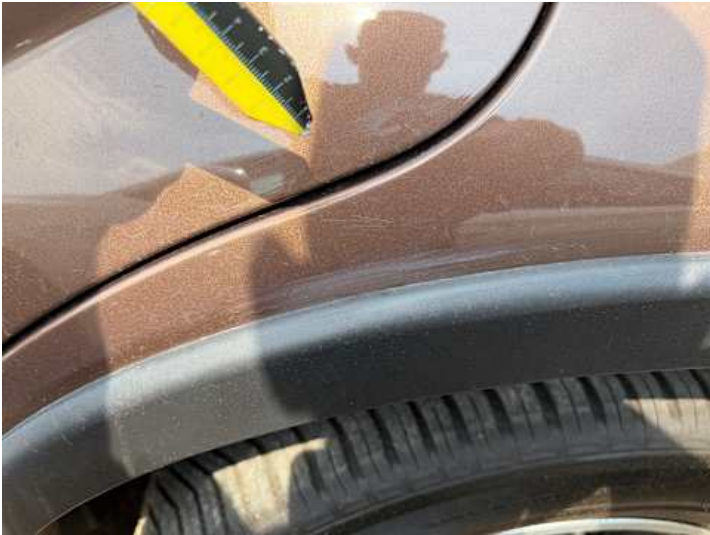
Seitenteil hinten links (Lackschaden, Kratzer)

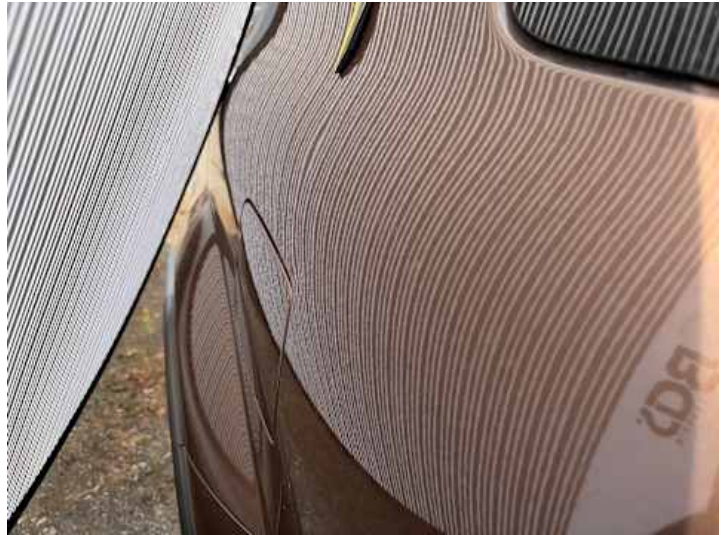
Seitenteil hinten links (Delle)

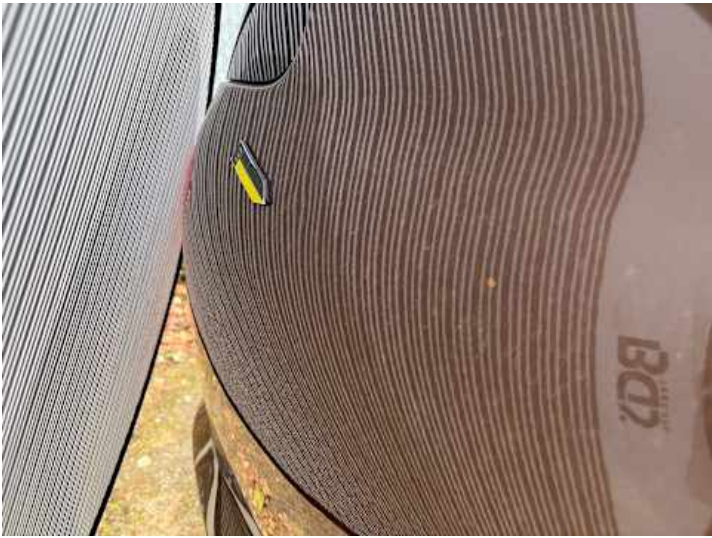
Seitenteil hinten rechts (Delle)

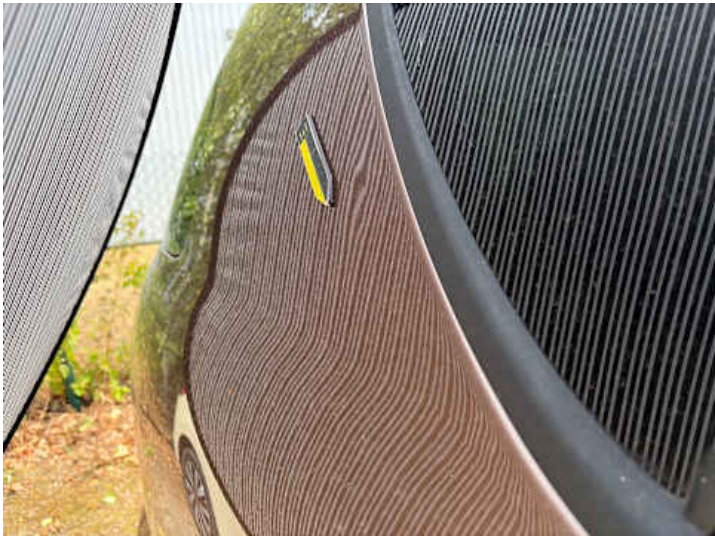
Seitenteil hinten rechts (Delle)

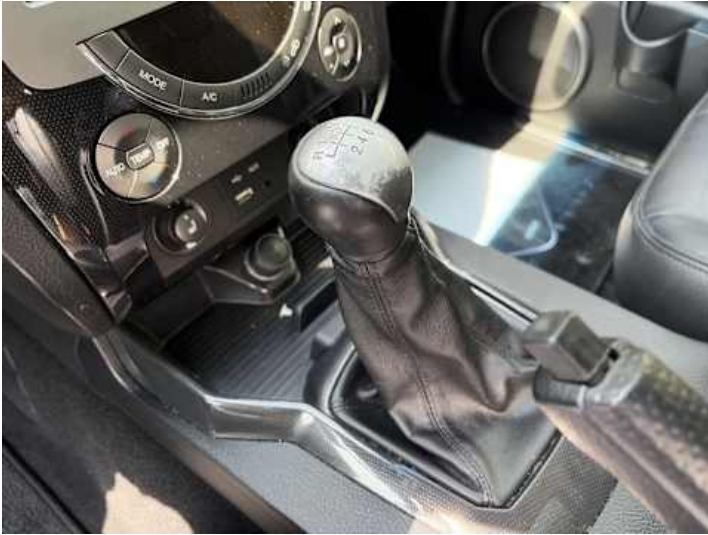
Innenraum (Verschleiß)

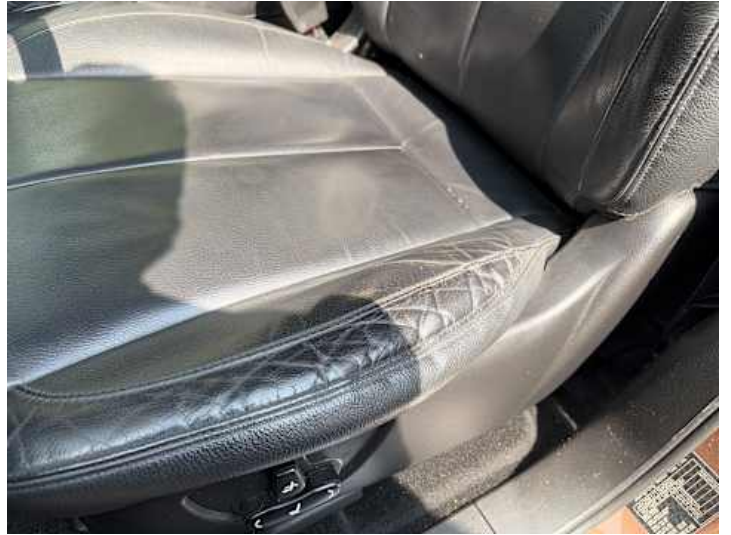
Innenraum (Verschleiß)

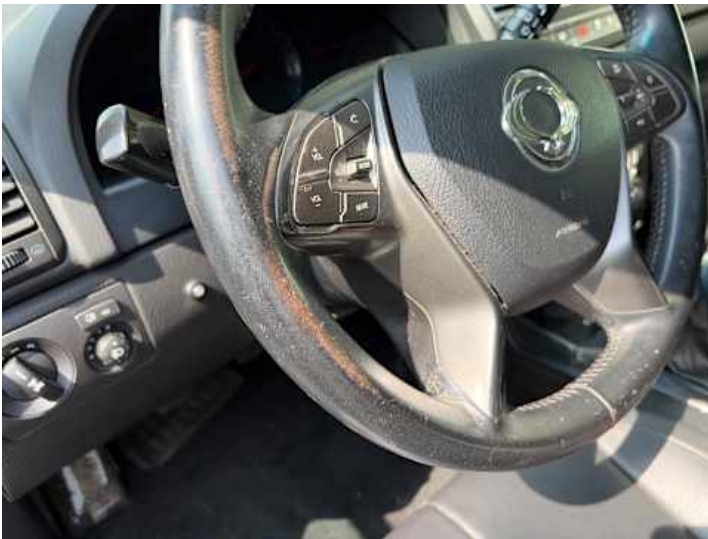
Innenraum (Verschleiß)

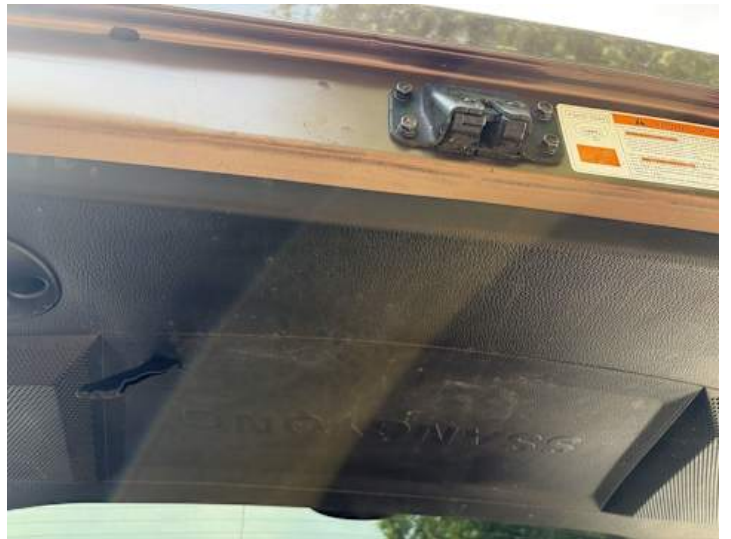
Innenraum (Kratzer)

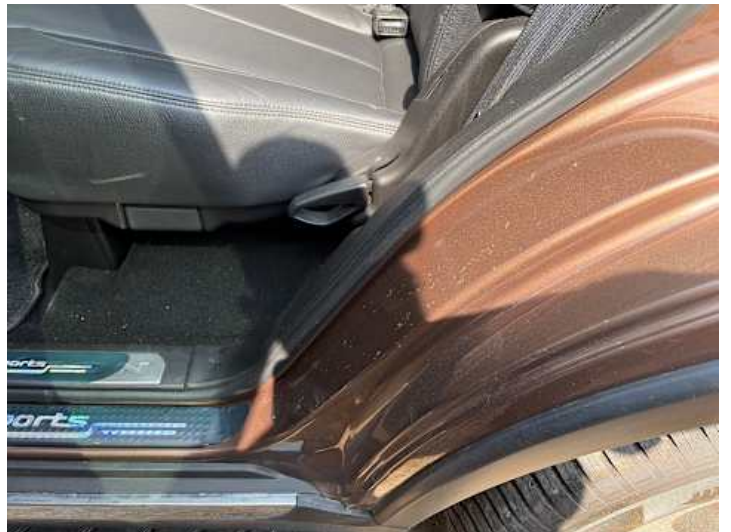
Innenraum (Kratzer)
