## Mini Clubman Cooper

EZ 04/2016 | Kleinwagen | Benzin | Schaltgetriebe | 83.557km  
Besteuerung: Differenzbesteuert (§25a UStG)  
Fahrzeugstandort: 33\*\*\*  
Fahrzeug aufgenommen am: 26.08.2026

# Hinweise zum Zustandsbericht

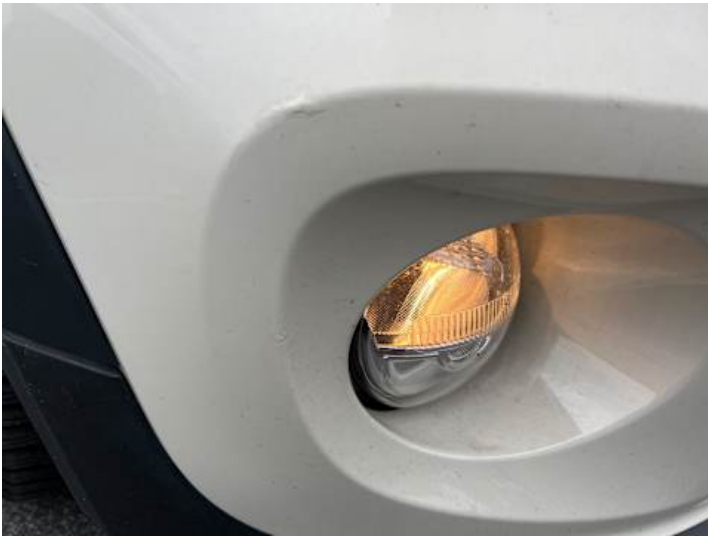
Stoßstange vorne (Kratzer, Unsachgemäß instand gesetzt)

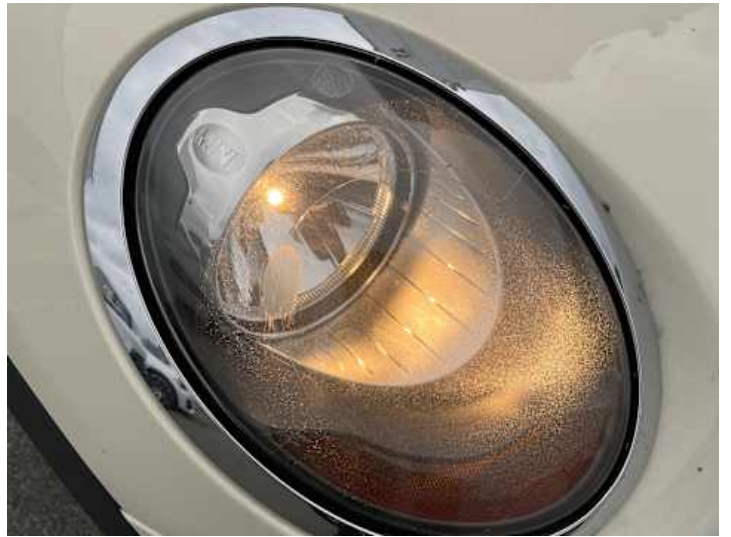
Scheinwerfer (rechts) (Kratzer)

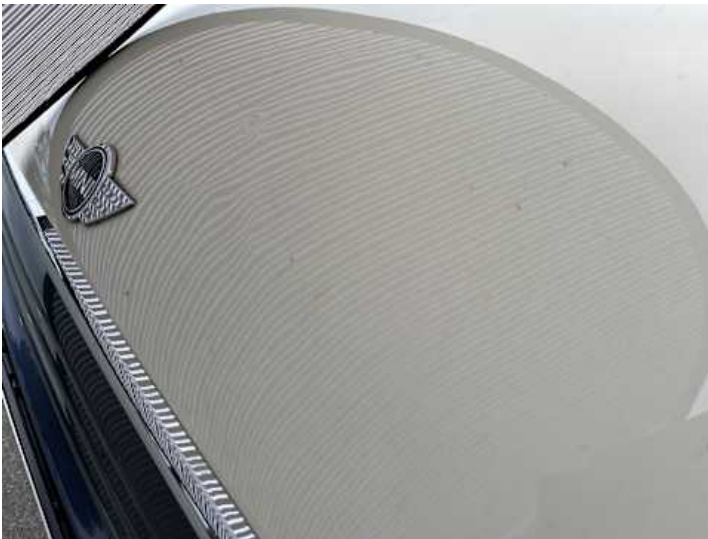
Motorhaube (Verformung)

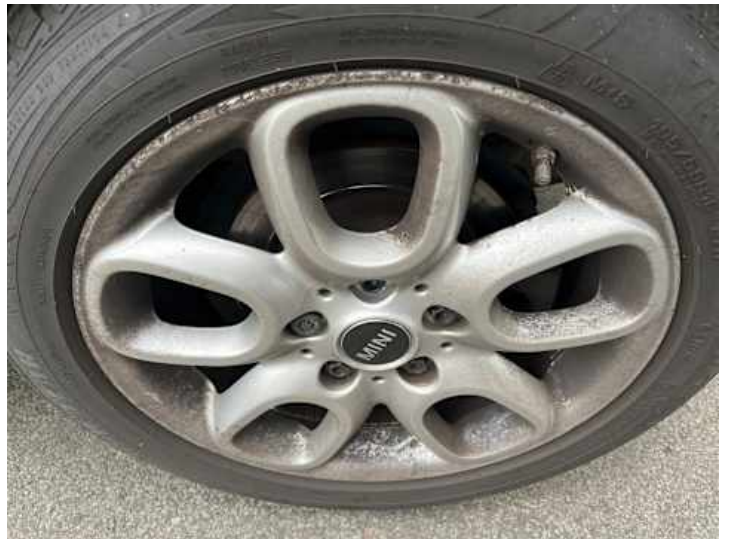
Rad (Kerben, Kratzer)

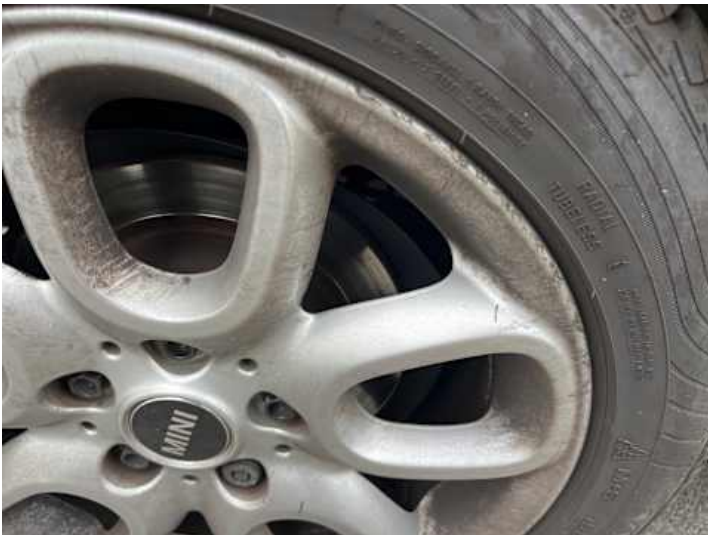
Rad (Kerben, Kratzer)

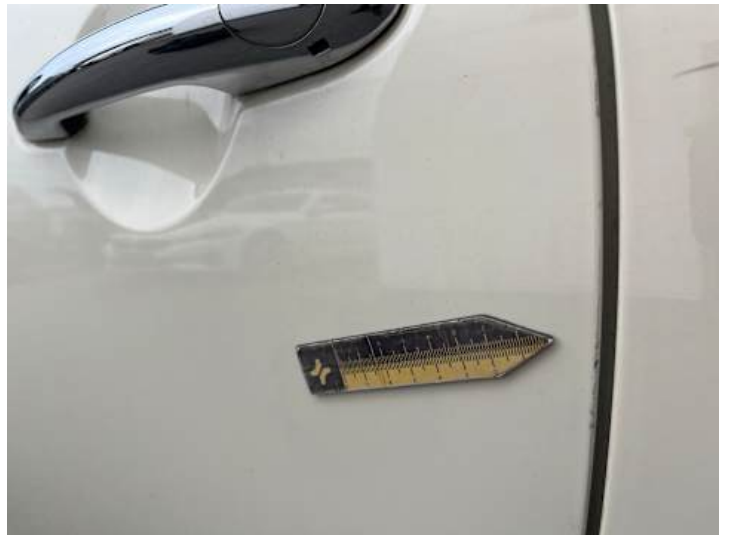
Fahrtür (Kratzer)

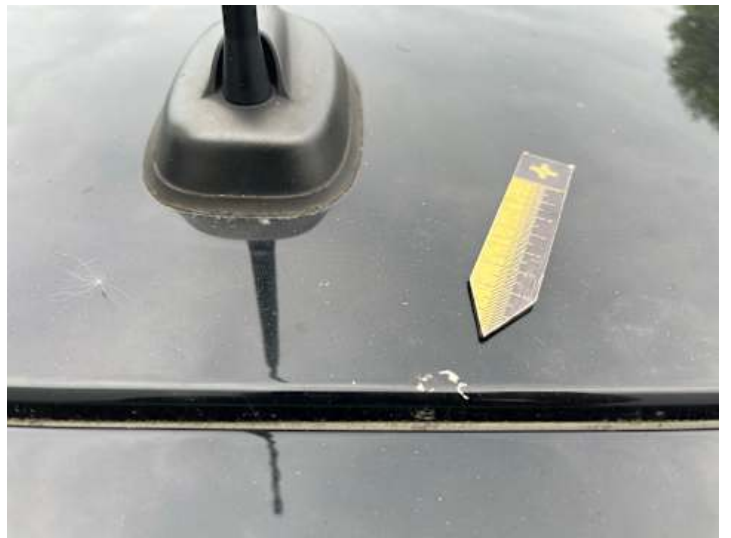
| Fahrzeugteil | Lackschichtdicke (in µm) | Fahrzeugteil | Lackschichtdicke (in µm) |
|---|---|---|---|
| Dach | 200 | | |

Dach (Lackschaden)

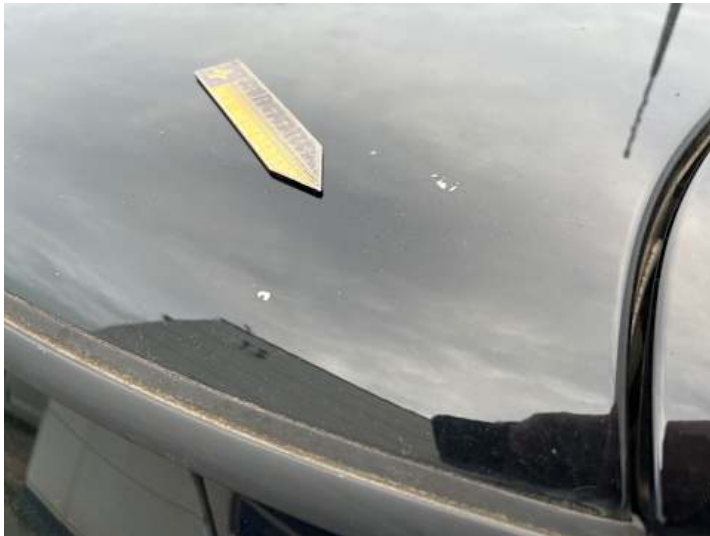
Dach (Lackschaden)

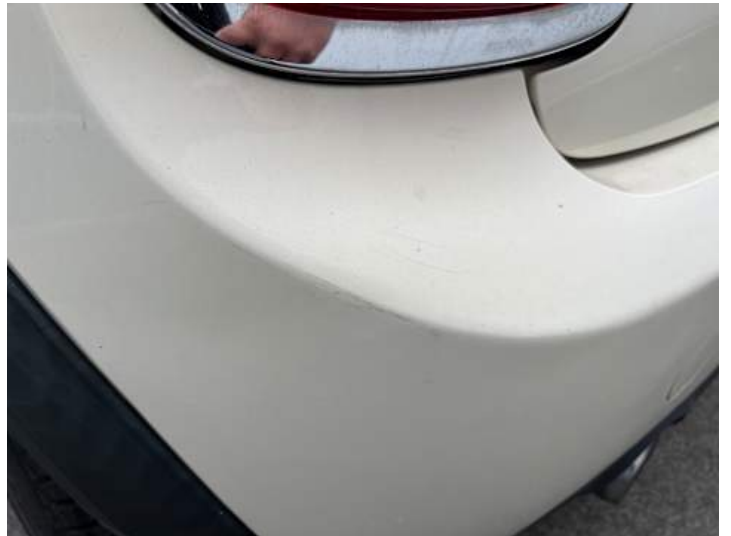
Stoßstange hinten (Verformung, Riss/Bruch)

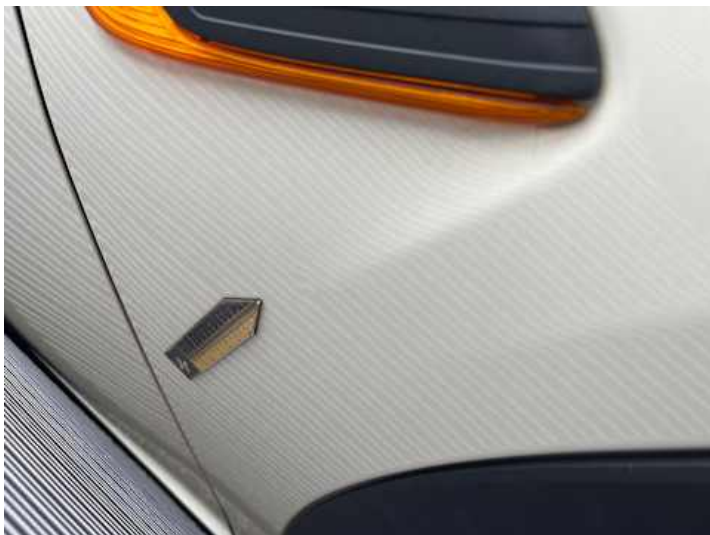
Kotflügel vorne rechts (Delle)

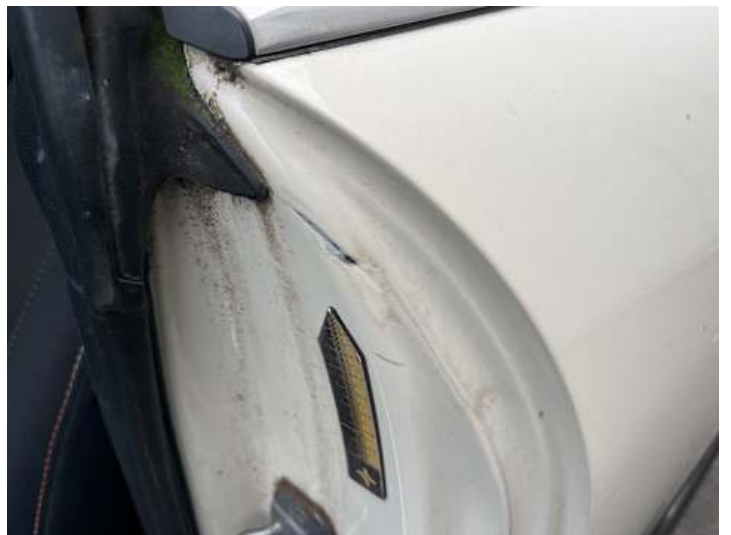
Seitenteil hinten links (Kratzer)

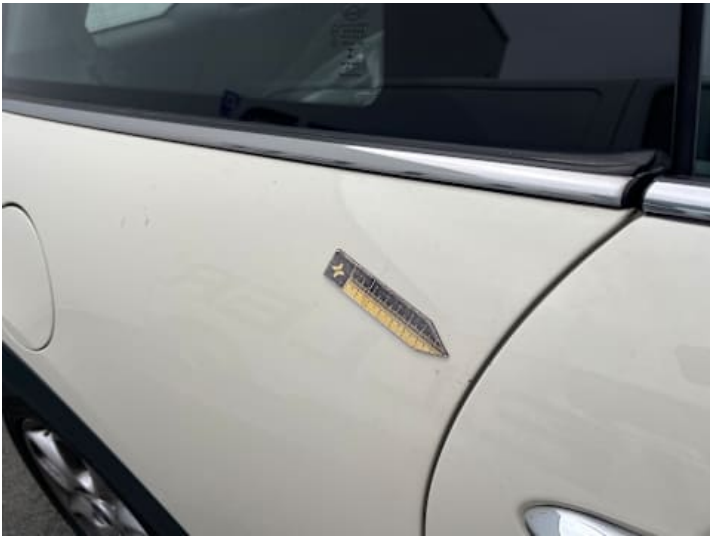
Seitenteil hinten rechts (Rost, Kratzer)

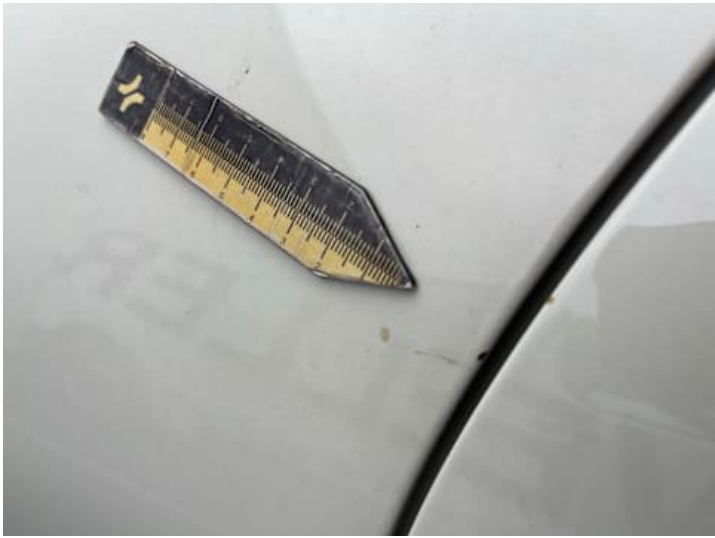
Seitenteil hinten rechts (Rost, Kratzer)
