## Volkswagen Golf Trendline

EZ 02/2011 | Limousine | Benzin | Schaltgetriebe | 52.463km  
Besteuerung: Differenzbesteuert (§25a UStG)  
Fahrzeugstandort: 29\*\*\*  
Fahrzeug aufgenommen am: 30.07.2026

# Hinweise zum Zustandsbericht

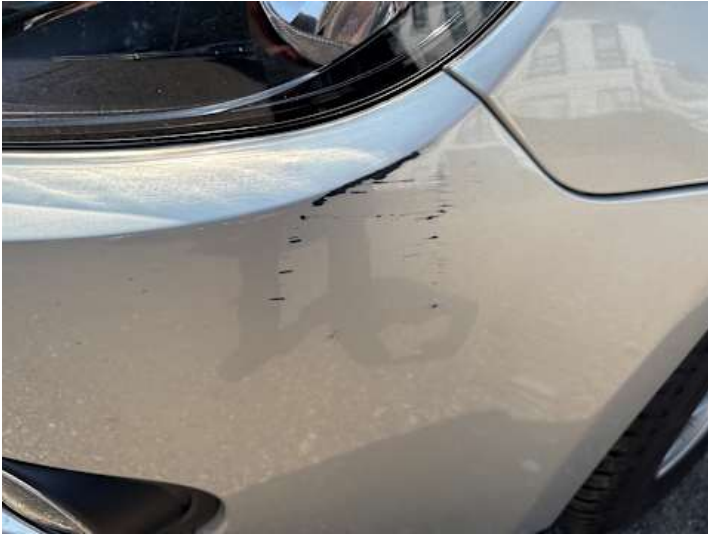
Stoßstange vorne (Lackschaden, Kratzer)

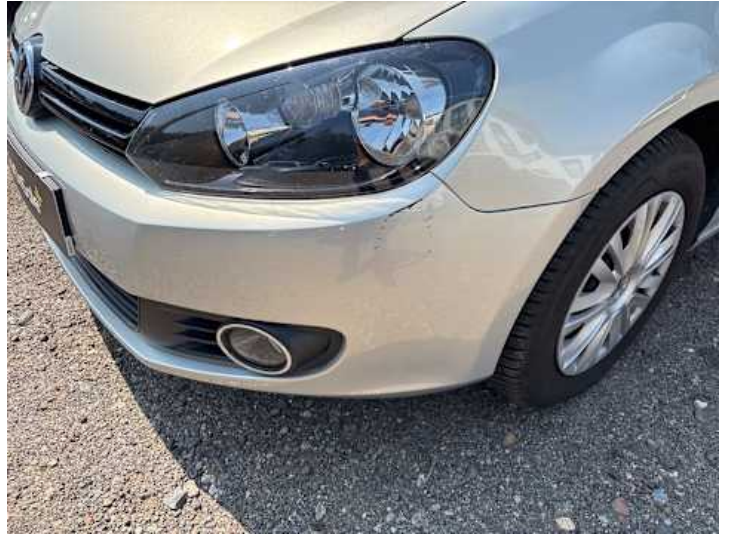
Stoßstange vorne (Lackschaden, Kratzer)

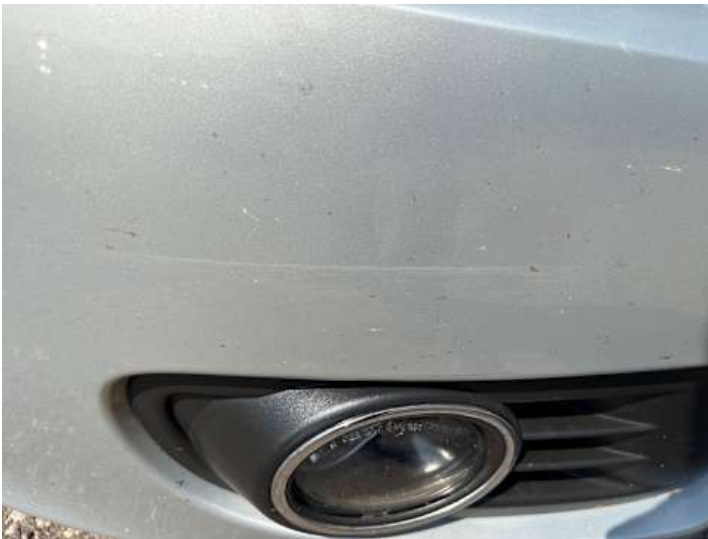
Stoßstange vorne (Anderer Schaden, Lackschaden, Riss/Bruch):  
Kappe fehlt

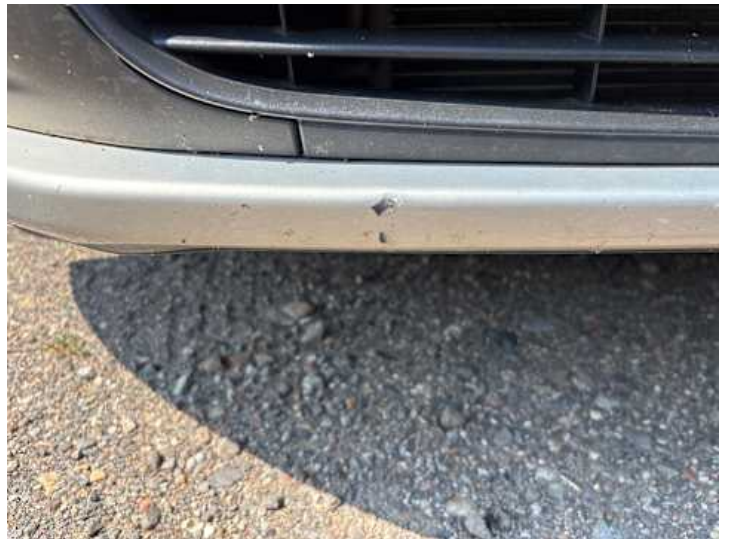
Stoßstange vorne (Anderer Schaden, Lackschaden, Riss/Bruch):  
Kappe fehlt

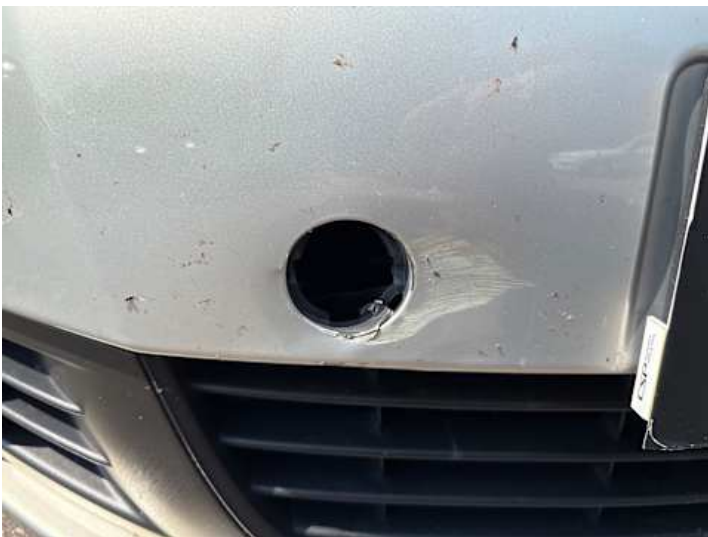
Stoßstange vorne (Anderer Schaden, Lackschaden, Riss/Bruch):  
Kappe fehlt

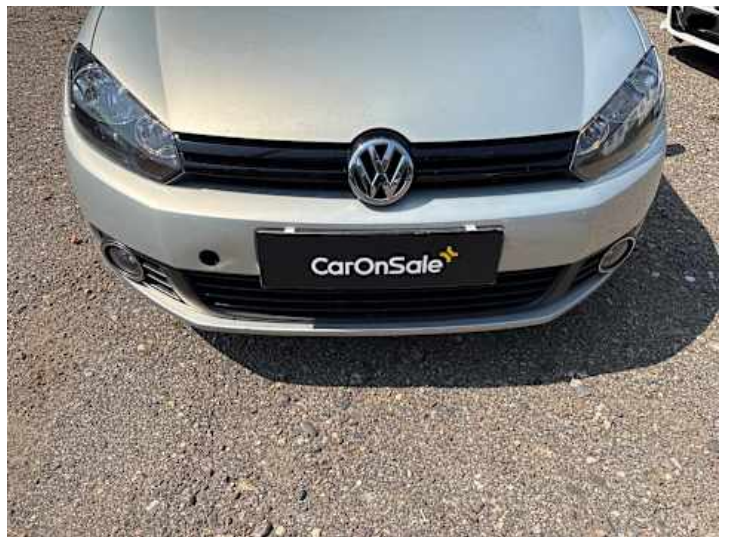
Stoßstange vorne (Anderer Schaden, Lackschaden, Riss/Bruch):  
Kappe fehlt

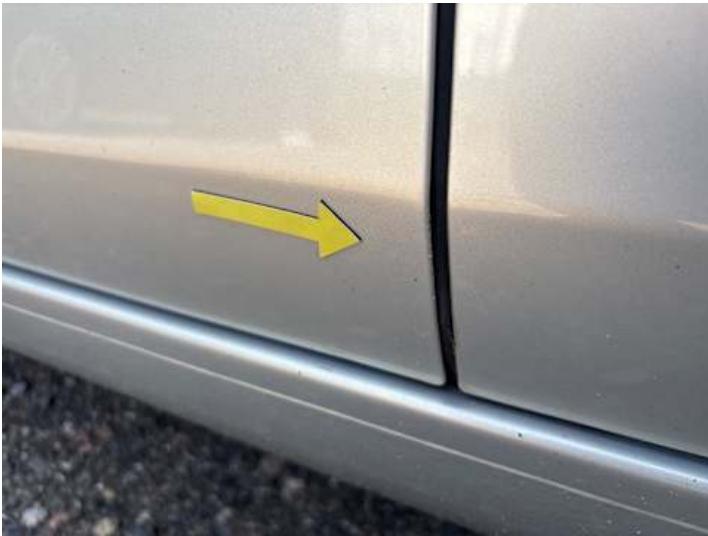
Fahrrertür (Lackschaden)

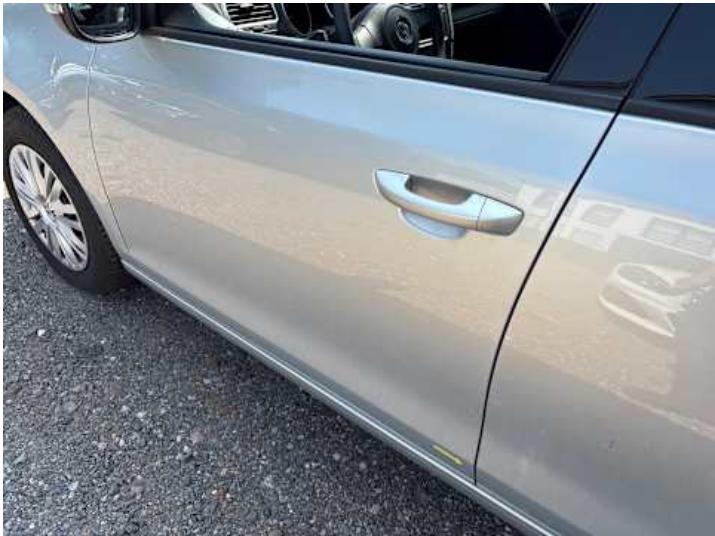
Fahrrertür (Lackschaden)

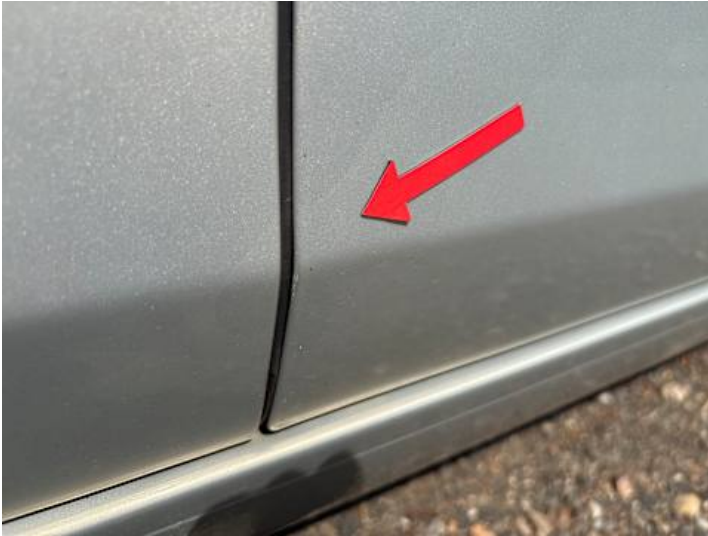
Beifahrertür (Lackschaden)

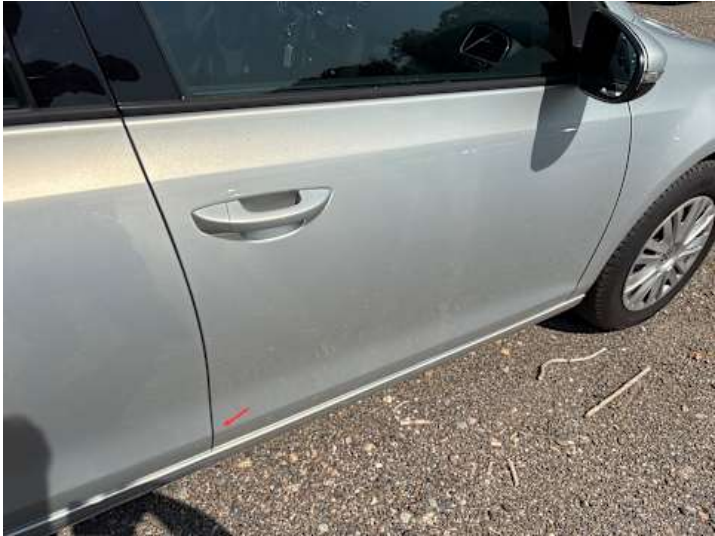
Beifahrertür (Lackschaden)

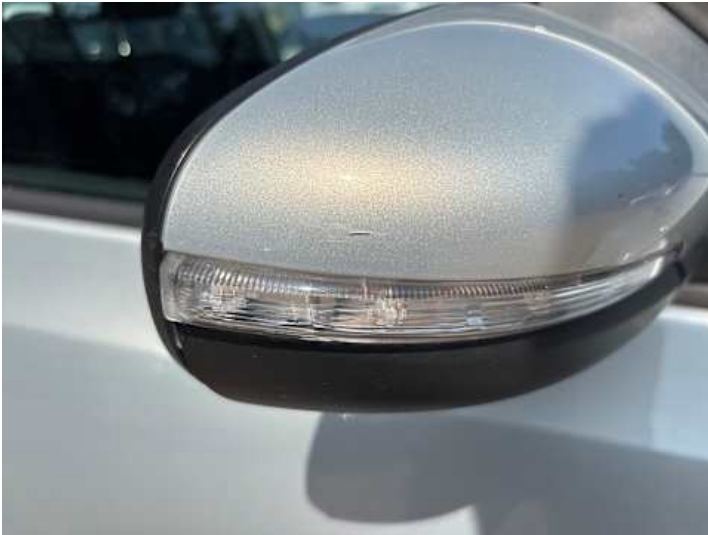
Beifahrertür (Kratzer, Lackschaden)

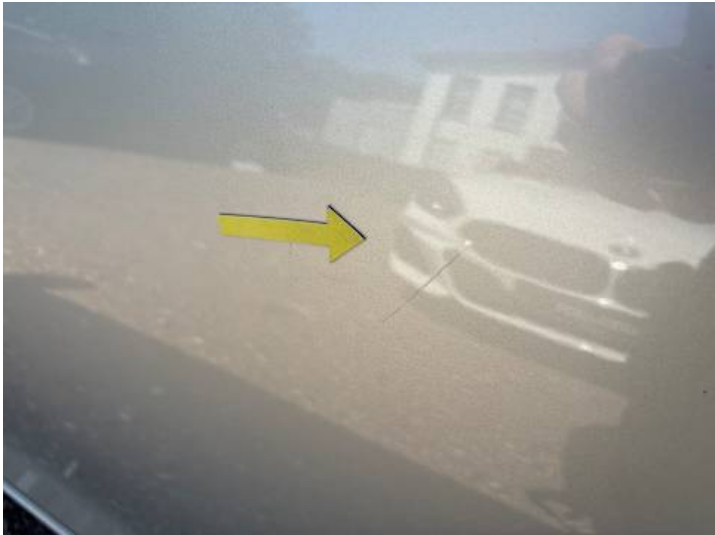
Türe hinten links (Kratzer)

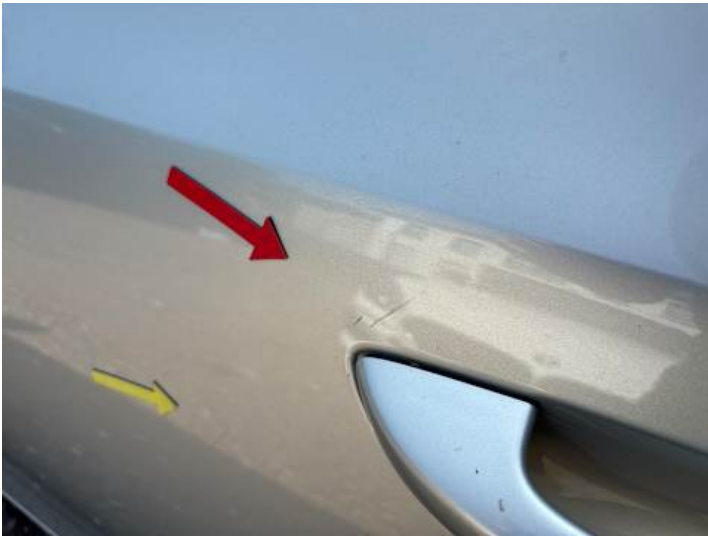
Türe hinten links (Kratzer)

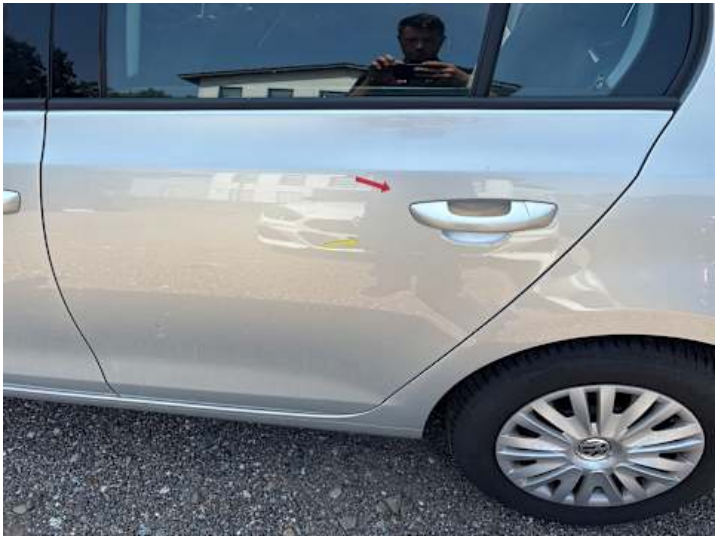
Türe hinten links (Kratzer)

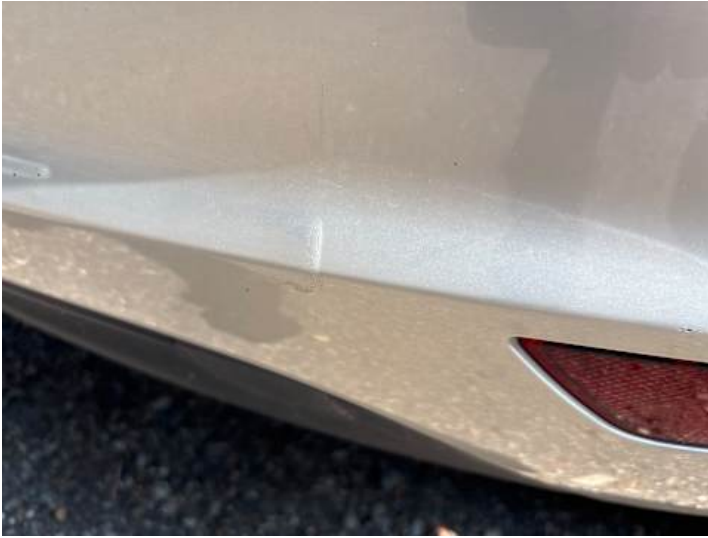
Stoßstange hinten (Lackschaden, Kratzer, Verformung)

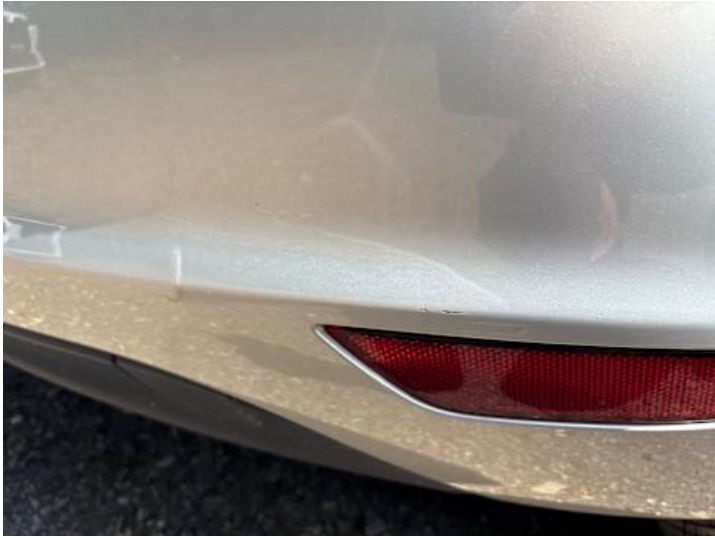
Stoßstange hinten (Lackschaden, Kratzer, Verformung)

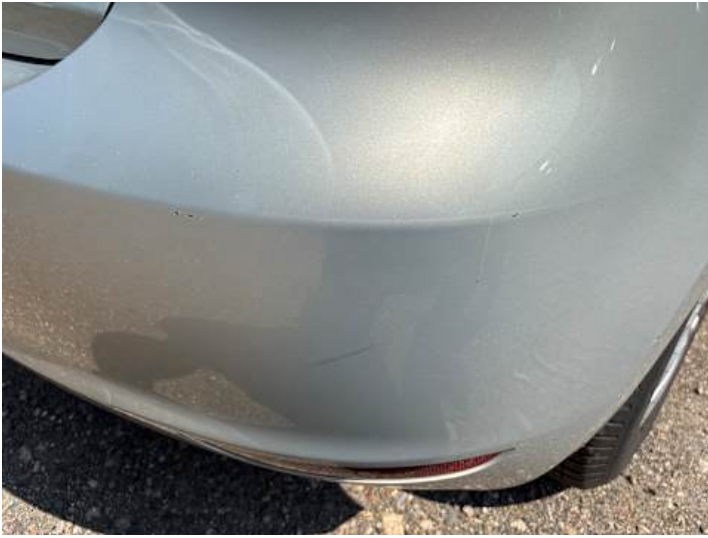
Stoßstange hinten (Lackschaden, Kratzer, Verformung)

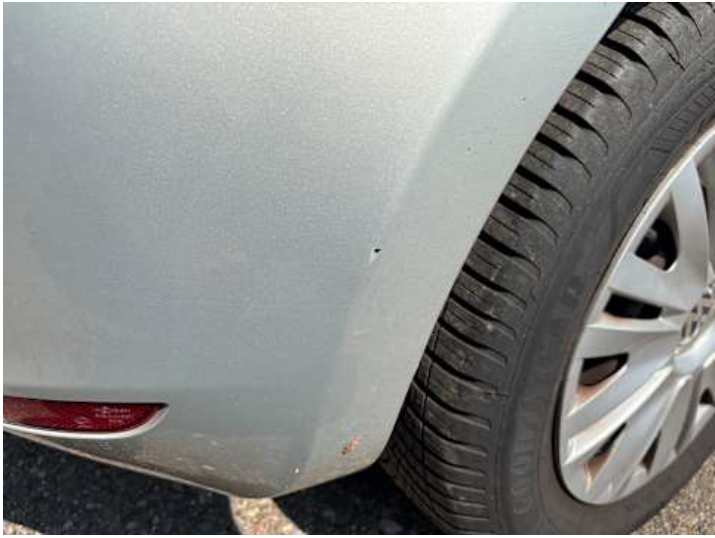
Stoßstange hinten (Lackschaden, Kratzer, Verformung)

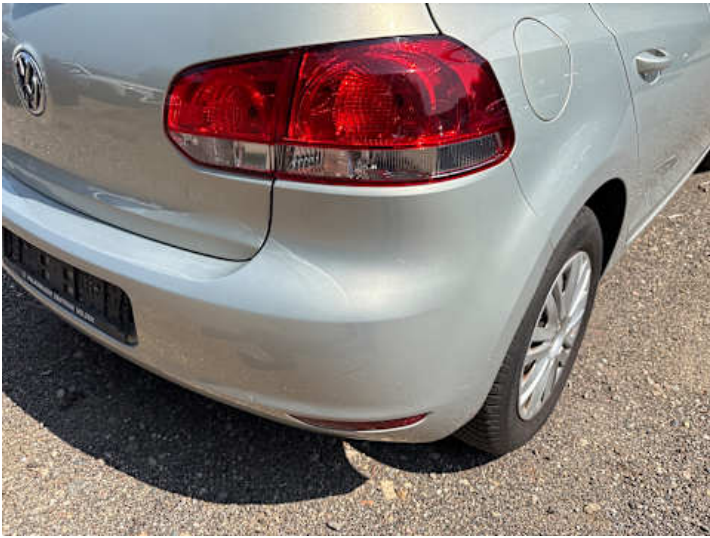
Stoßstange hinten (Lackschaden, Kratzer, Verformung)

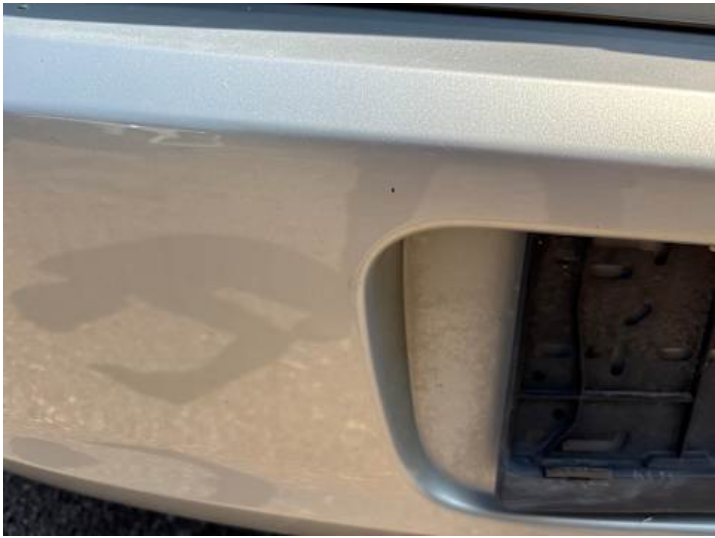
Stoßstange hinten (Lackschaden, Kratzer)

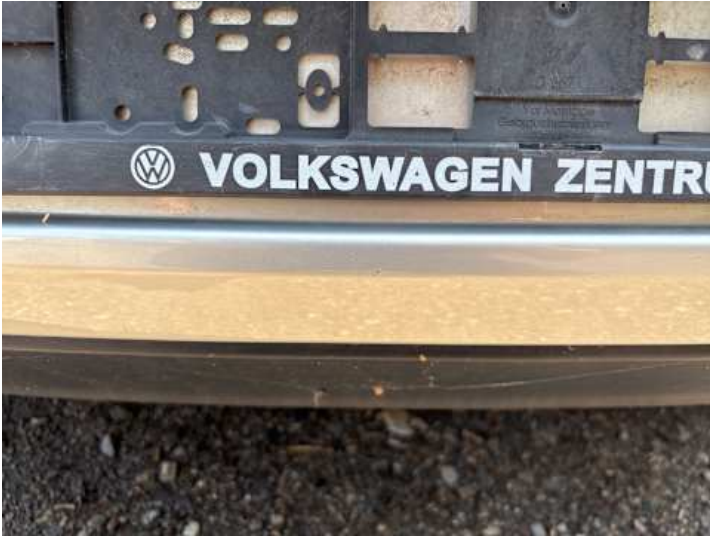
Stoßstange hinten (Lackschaden, Kratzer)

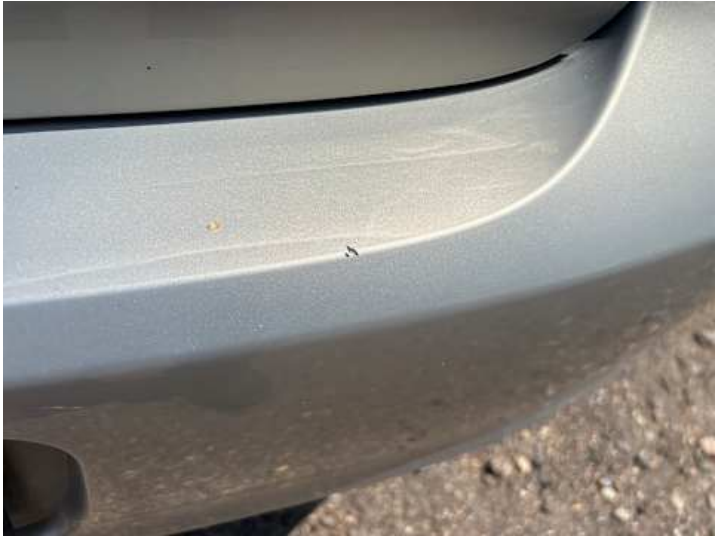
Stoßstange hinten (Lackschaden, Kratzer)

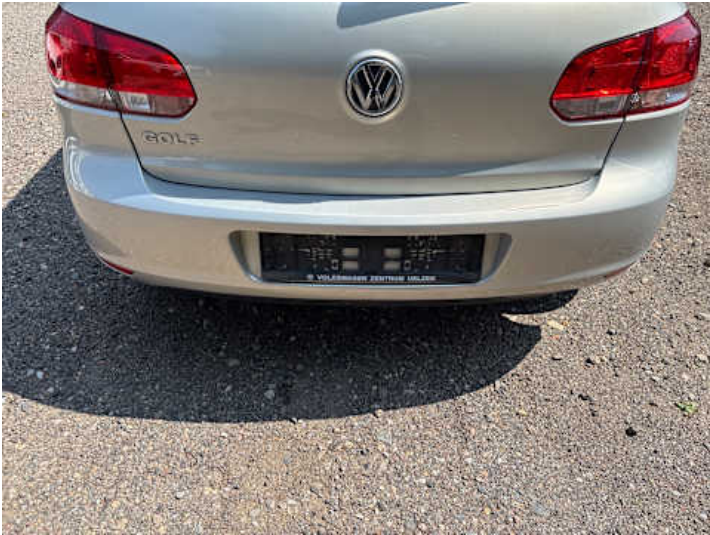
Stoßstange hinten (Lackschaden, Kratzer)

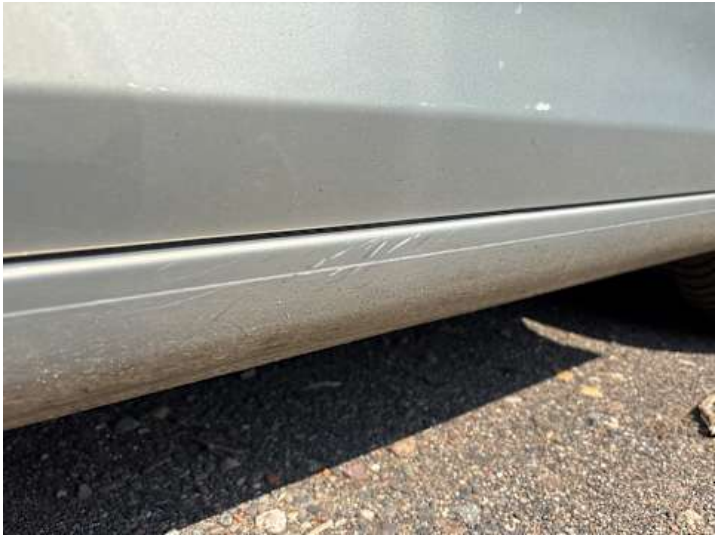
Schweller rechts (Kratzer)

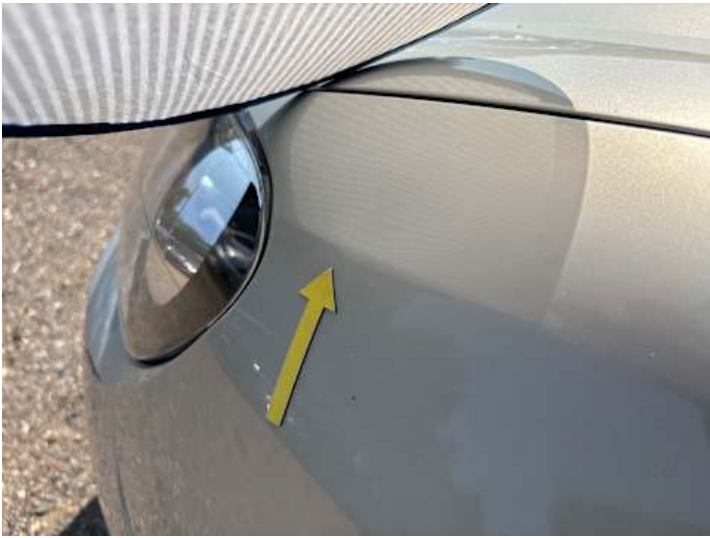
Kotflügel vorne links (Delle)

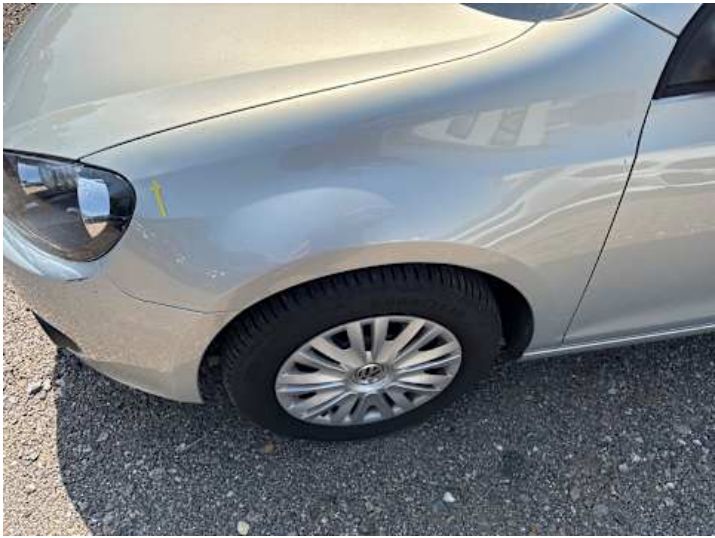
Kotflügel vorne links (Delle)

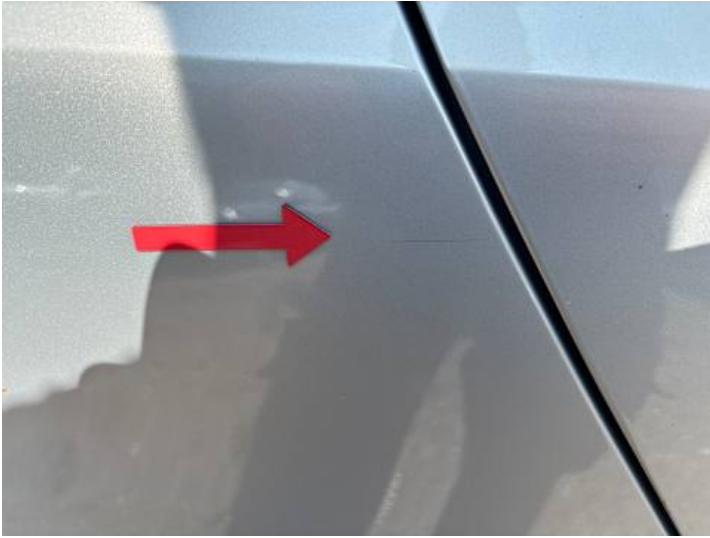
Seitenteil hinten rechts (Kratzer)

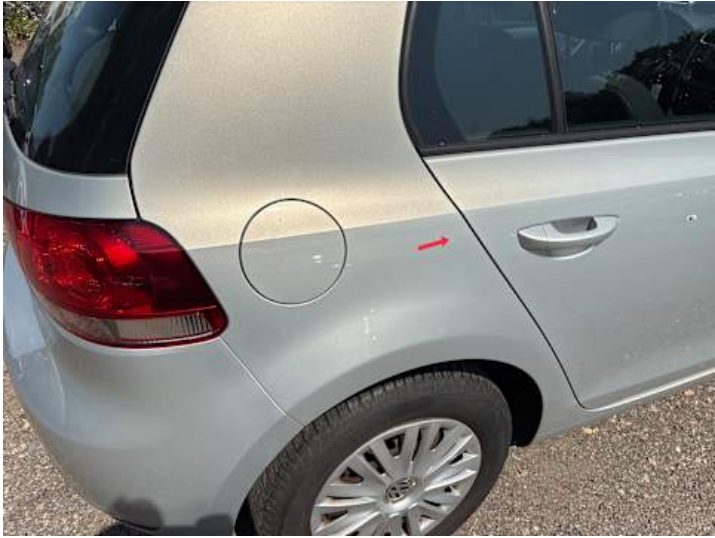
Seitenteil hinten rechts (Kratzer)

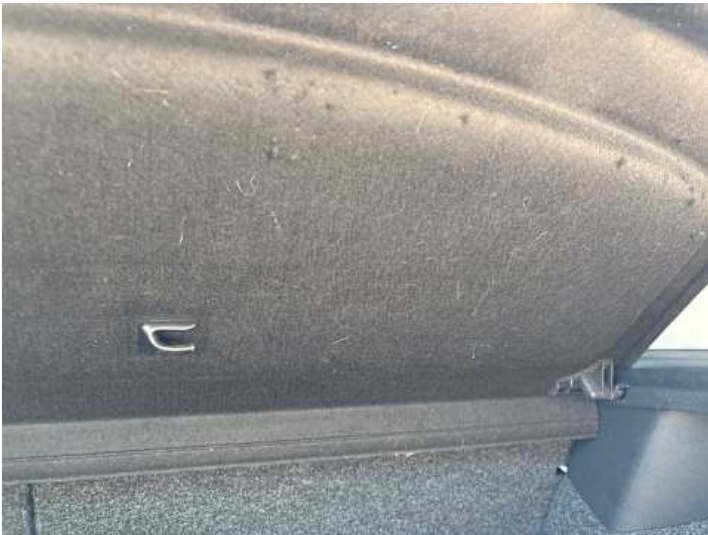
Innenraum (Tierhaare/Tiergeruch)

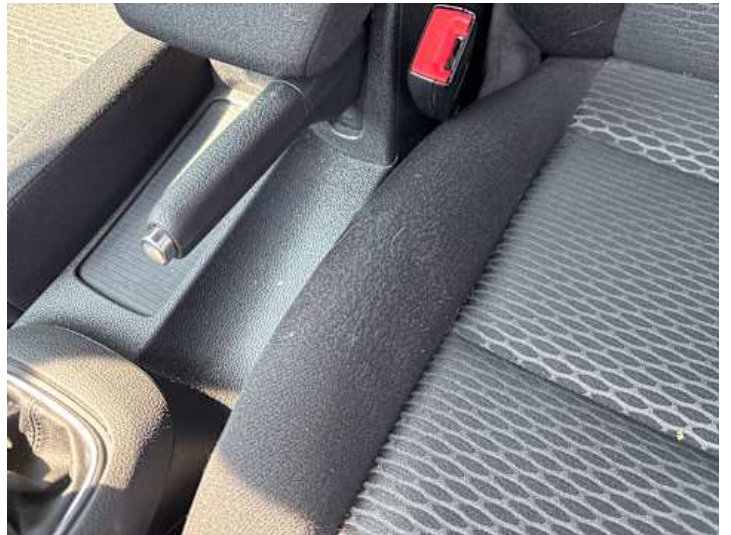
Innenraum (Verschleiß)

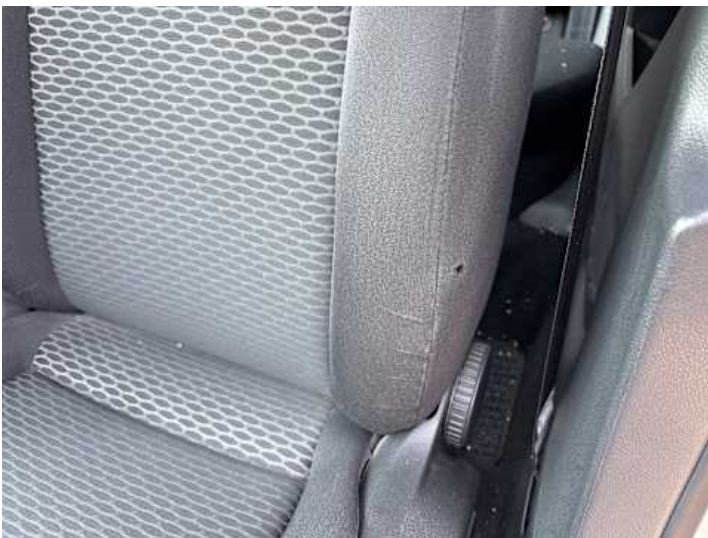
Innenraum (Verschleiß)

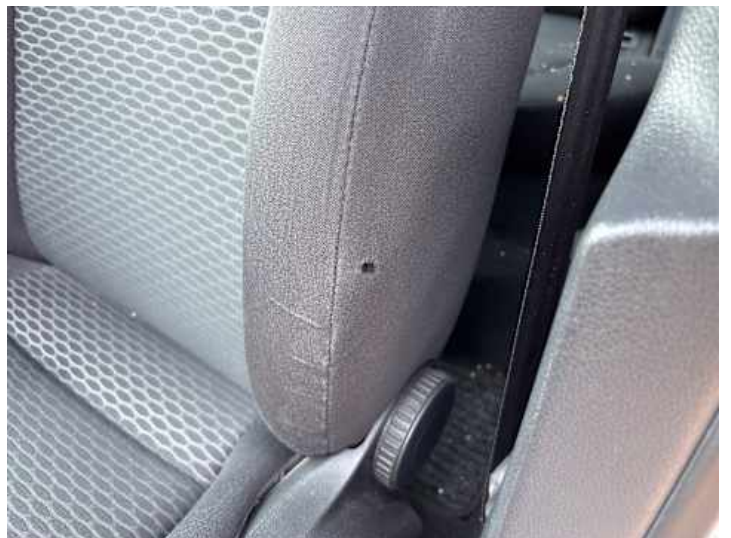
Innenraum (Brandloch)

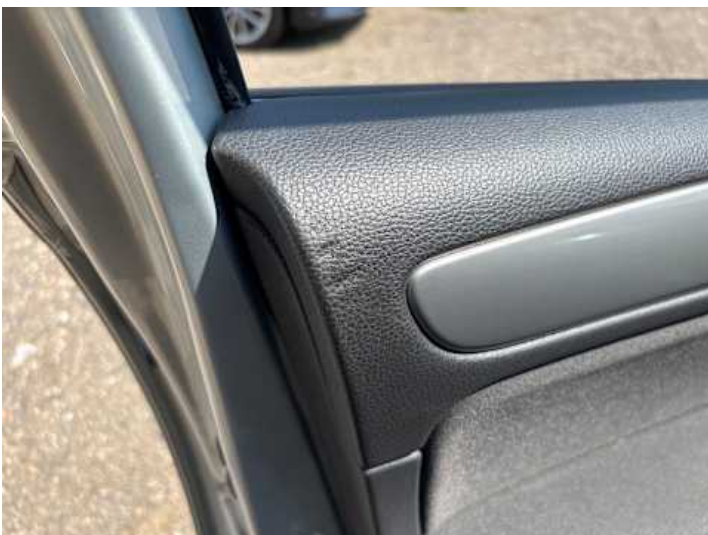
Innenraum (Diverse Schäden)

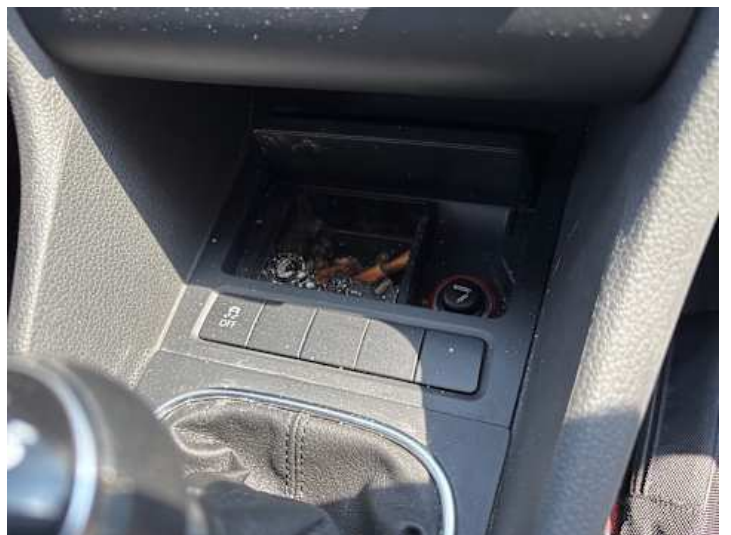
Innenraum (Verschmutzung)
