### BMW 318 d

EZ 09/2010 | Limousine | Diesel | Schaltgetriebe | 311.474km  
Besteuerung: Differenzbesteuert (§25a UStG)  
Fahrzeugstandort: 97\*\*\*  
Fahrzeug aufgenommen am: 03.08.2026

# Hinweise zum Zustandsbericht

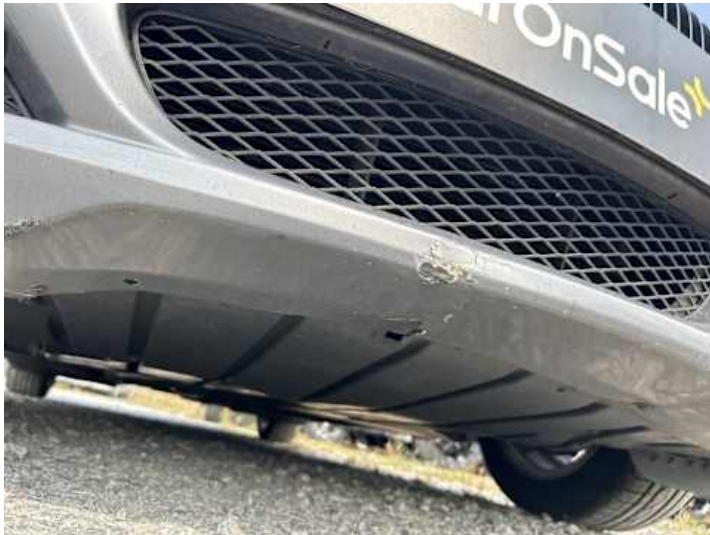
Stoßstange vorne (Riss/Bruch, Verformung, Kratzer)

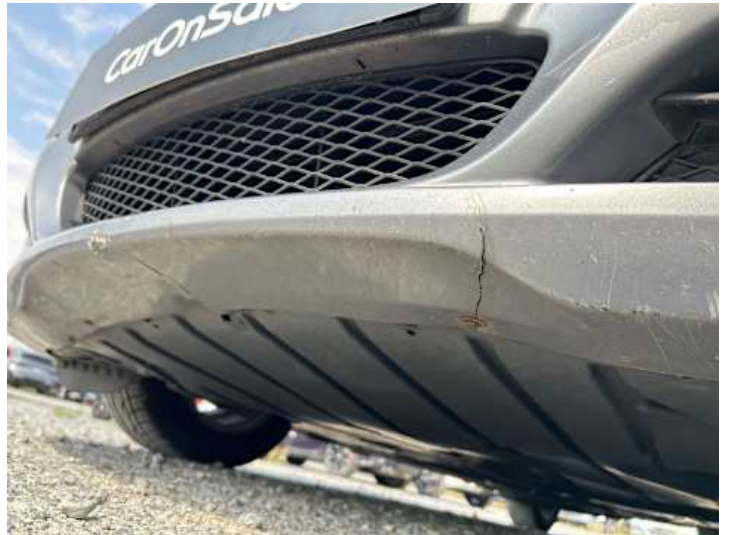
Stoßstange vorne (Riss/Bruch, Verformung, Kratzer)

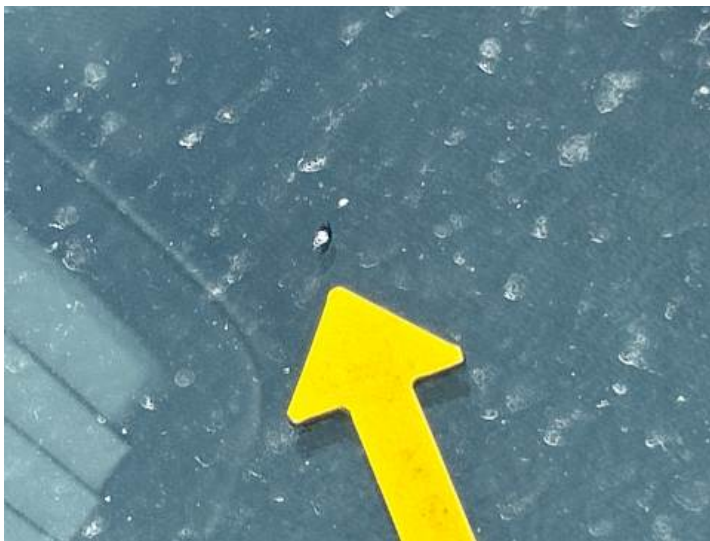
Windschutzscheibe (Steinschlag)

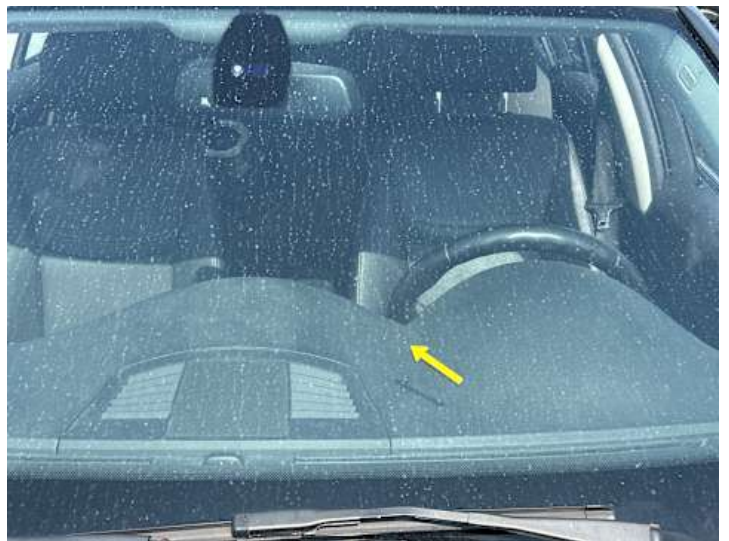
Windschutzscheibe (Steinschlag)

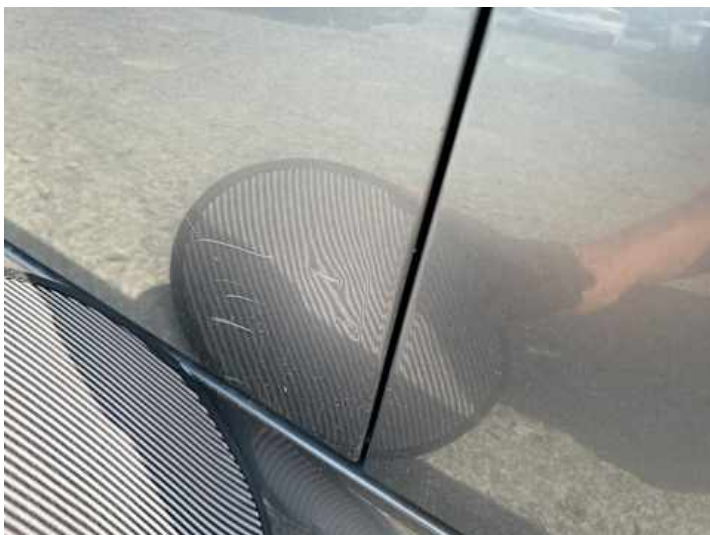
Beifahrertür (Kratzer, Verformung)

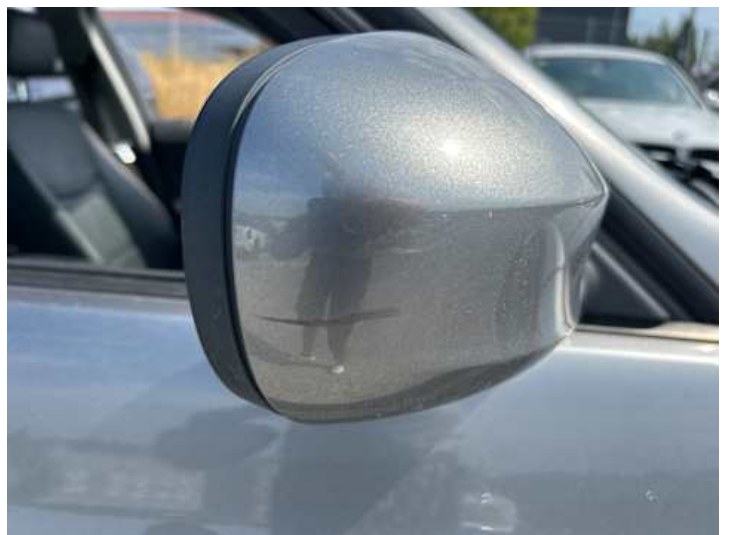
Beifahrertür (Kratzer)

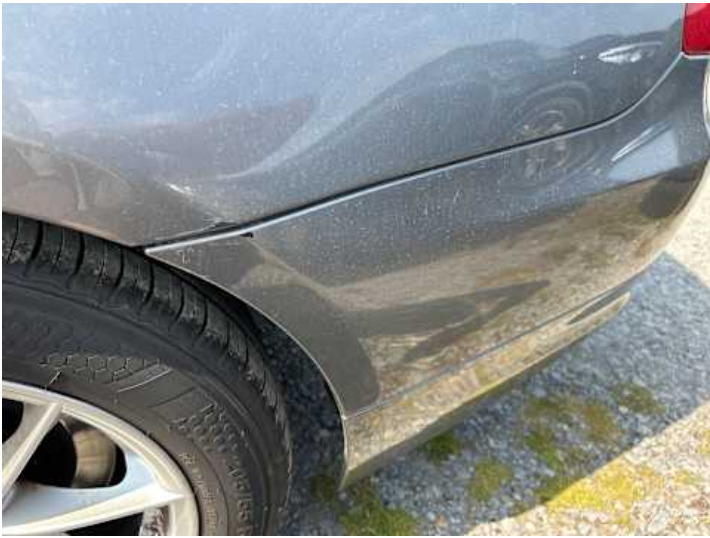
Stoßstange hinten (Kratzer)

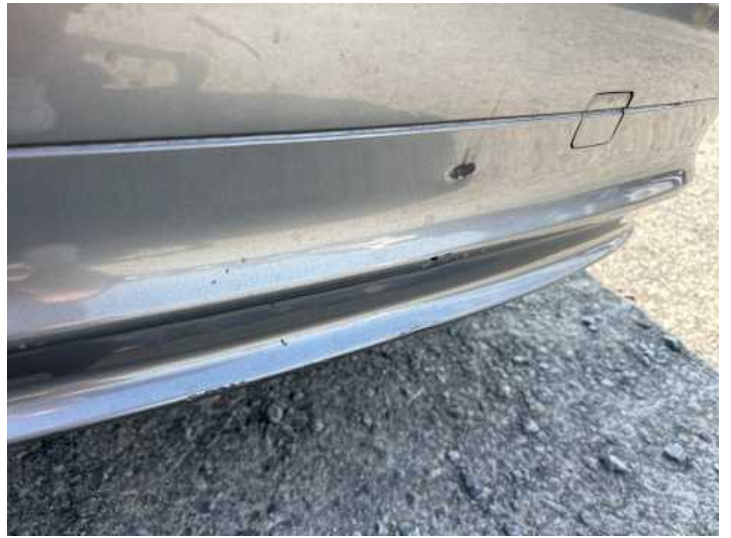
Stoßstange hinten (Kratzer, Verformung)

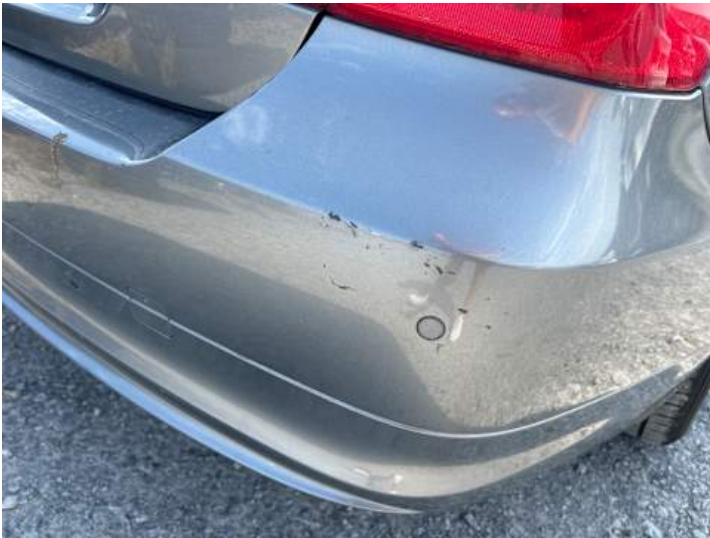
Stoßstange hinten (Kratzer, Verformung)

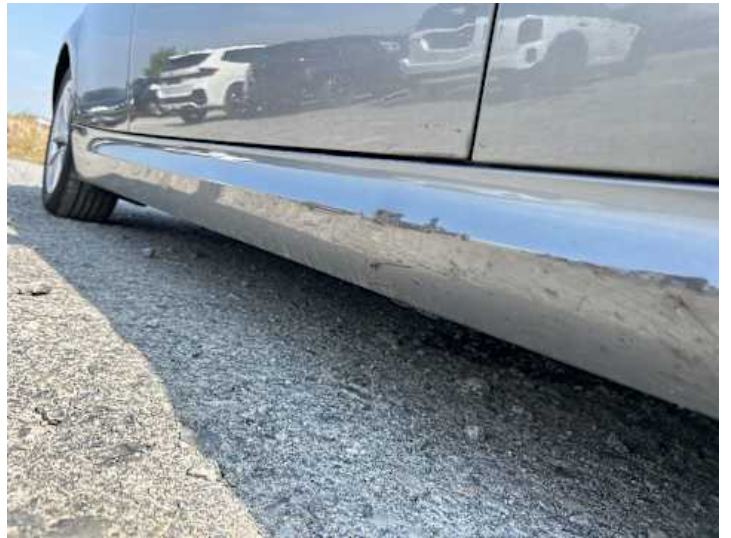
Schweller rechts (Verformung, Kratzer)

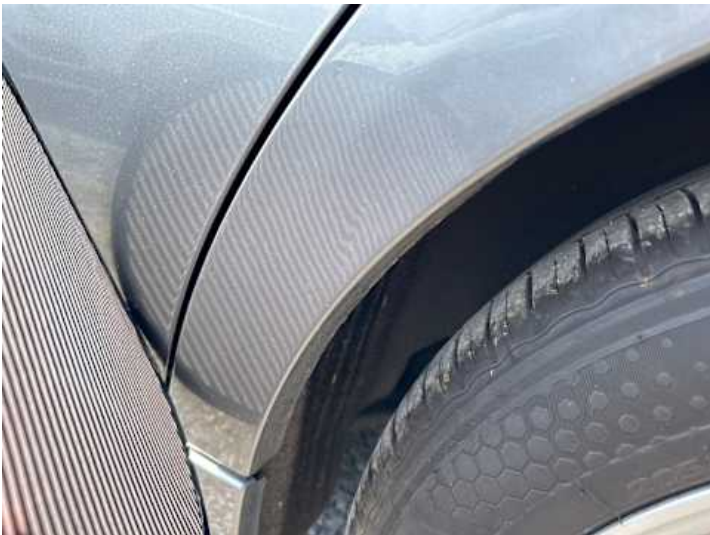
Seitenteil hinten links (Kratzer, Verformung)

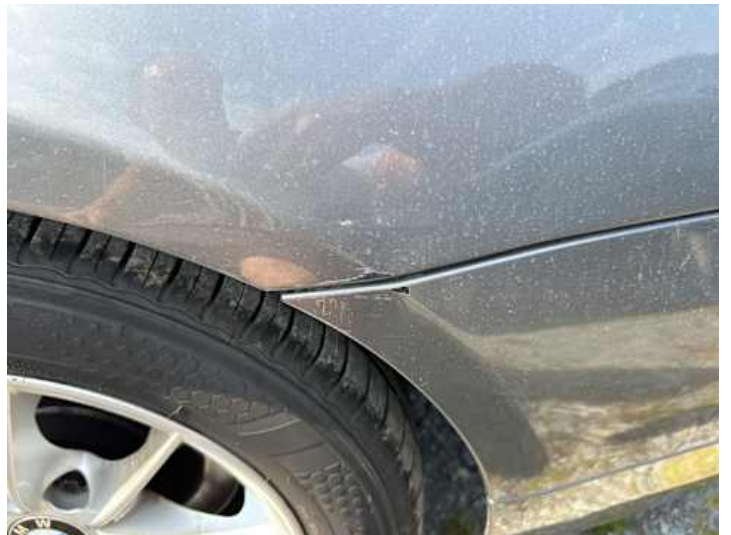
Seitenteil hinten links (Kratzer, Verformung)

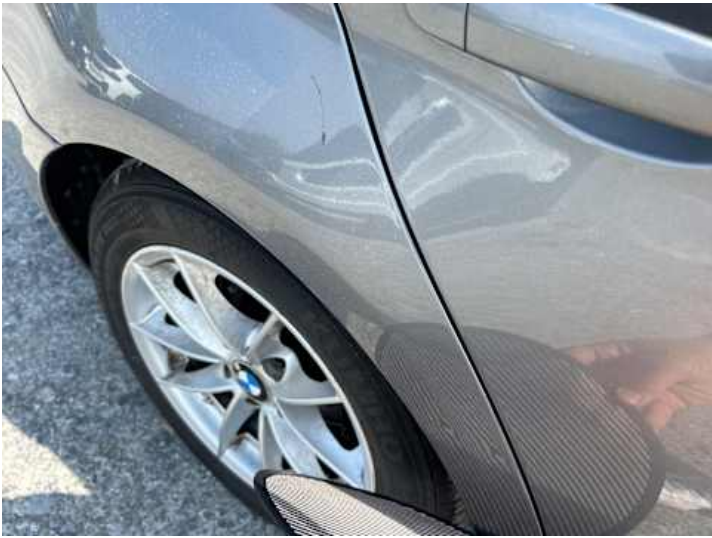
Seitenteil hinten rechts (Kratzer, Delle)

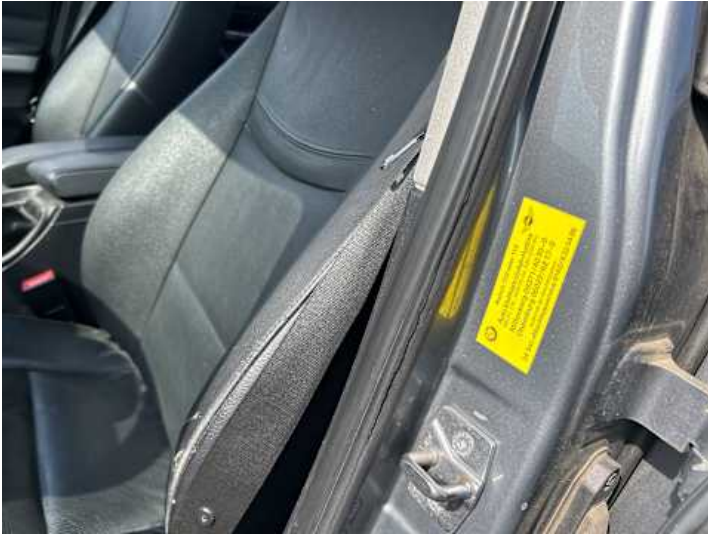
Innenraum (Riss/Bruch)

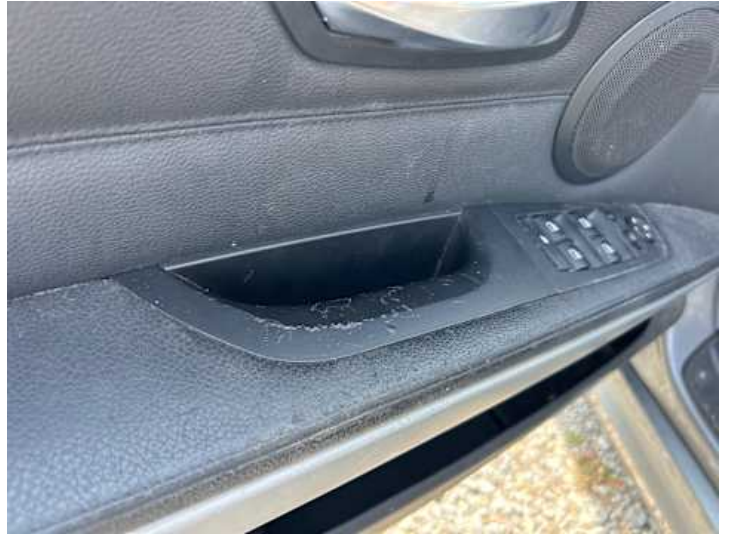
Innenraum (Verschleiß)

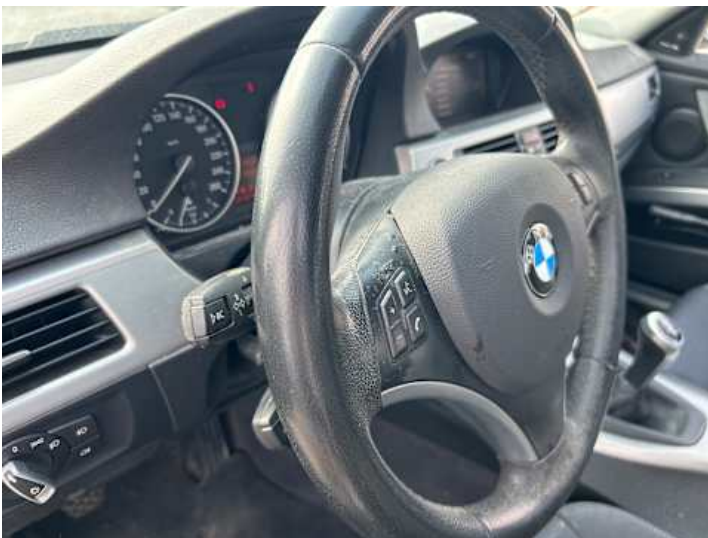
Innenraum (Verschleiß)

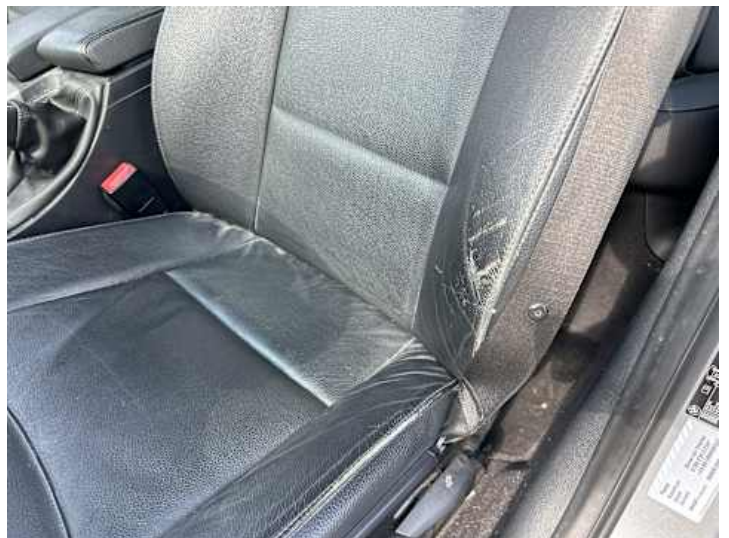
Innenraum (Verschleiß)

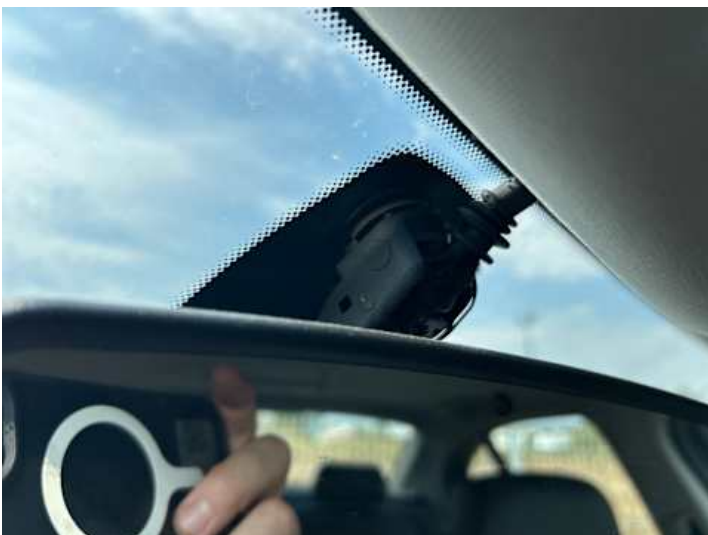
Innenraum (Diverse Schäden)
