## Volkswagen Caddy Soccer Trendline

EZ 03/2014 | Kombi | Benzin | Schaltgetriebe | 106.316km  
Besteuerung: Differenzbesteuert (§25a UStG)  
Fahrzeugstandort: 78\*\*\*  
Fahrzeug aufgenommen am: 05.08.2026

# Hinweise zum Zustandsbericht

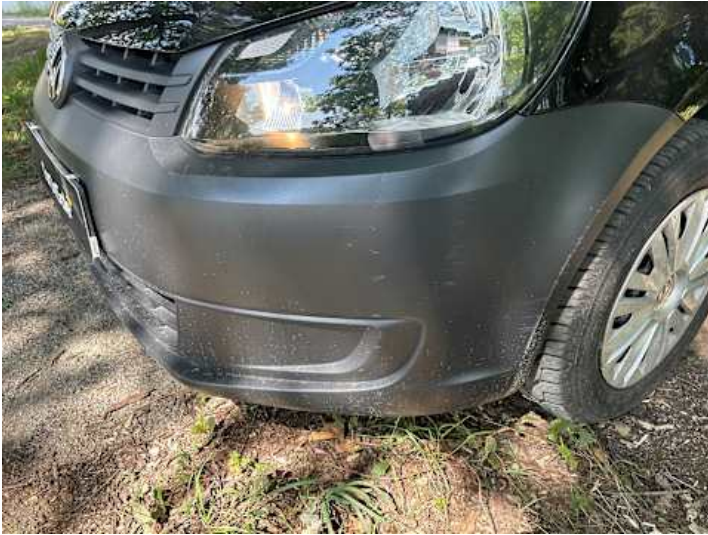
Stoßstange vorne (Kratzer)

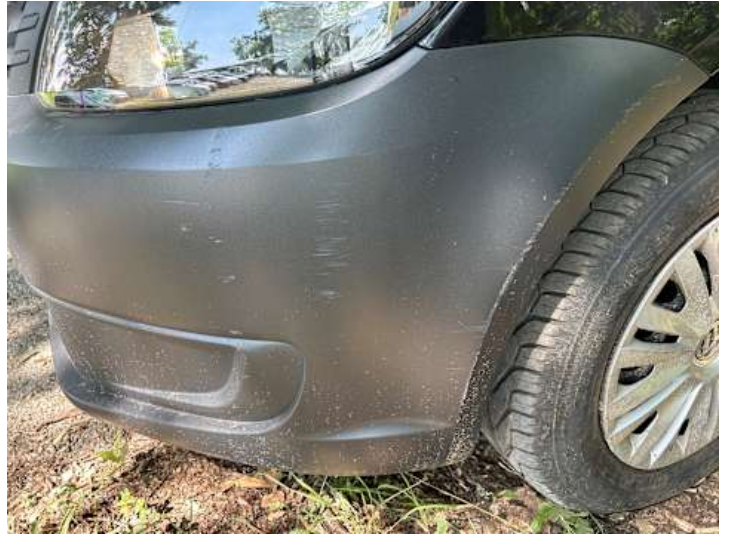
Stoßstange vorne (Kratzer)

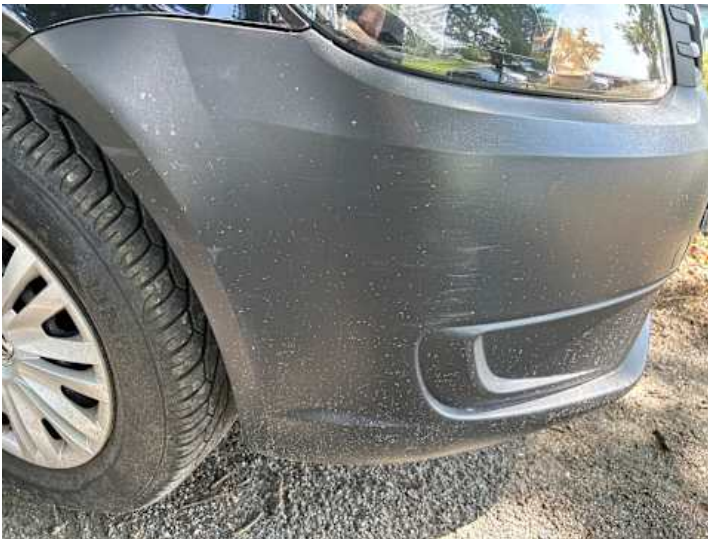
Stoßstange vorne (Kratzer)

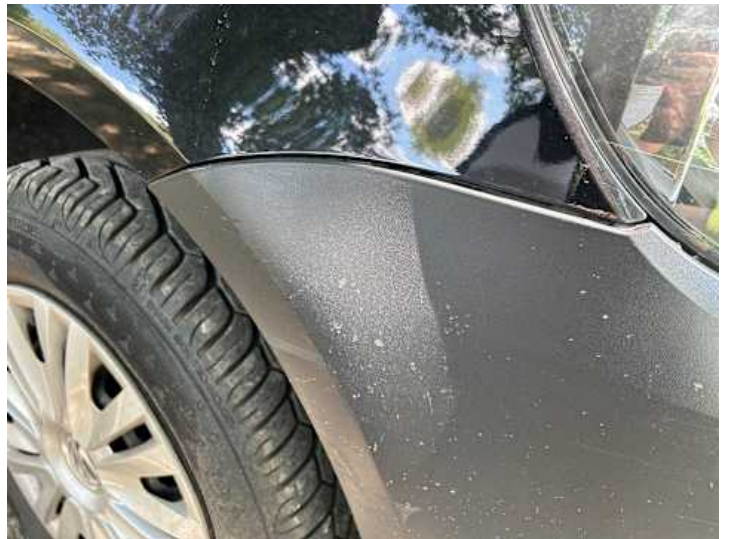
Stoßstange vorne (Spaltmaße ungenau)

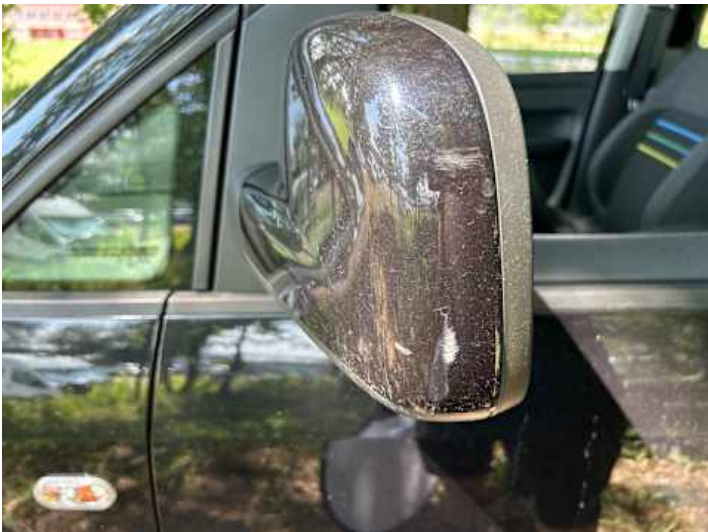
Fahrtür (Kratzer)

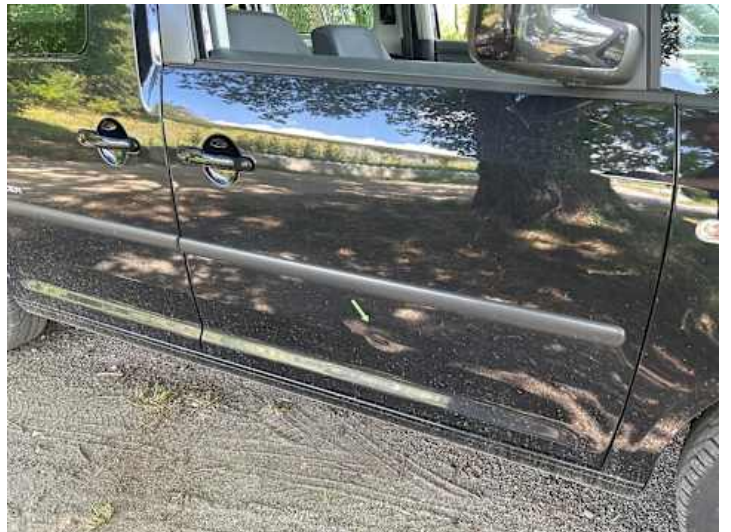
Beifahrtür (Delle)

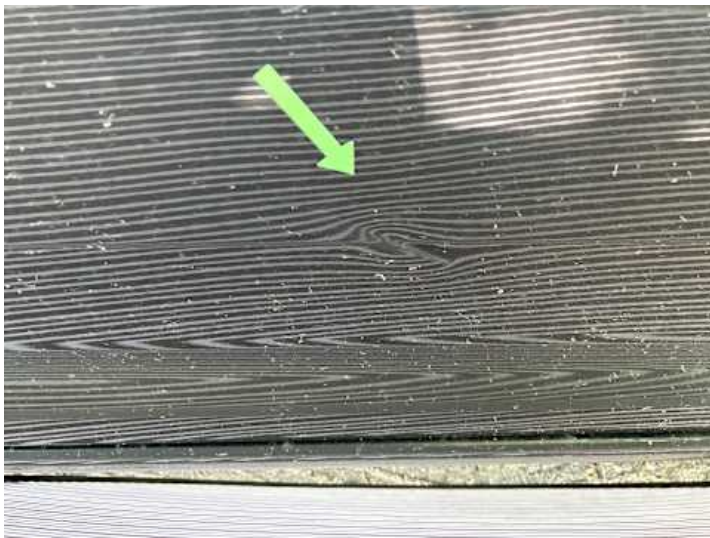
Beifahrertür (Delle)

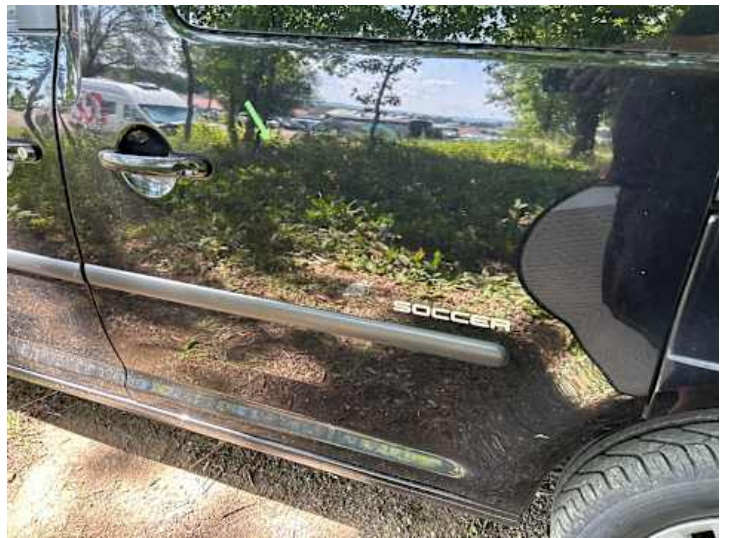
Türe hinten links (Kratzer)

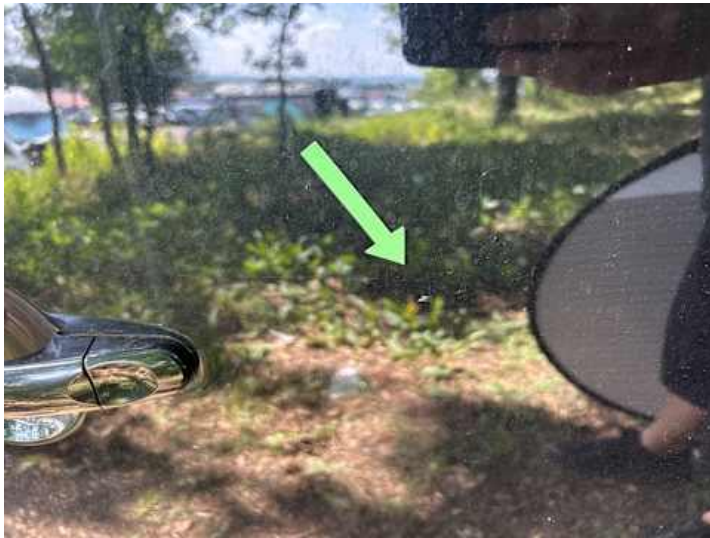
Türe hinten links (Kratzer)

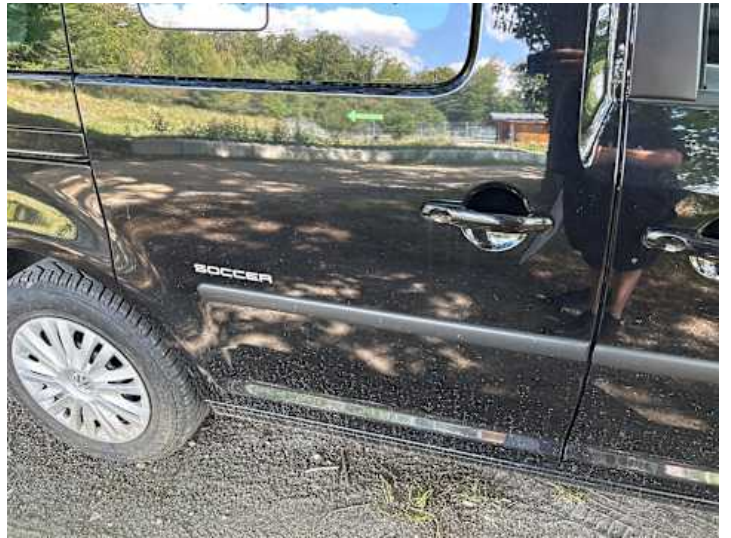
Türe hinten rechts (Delle)

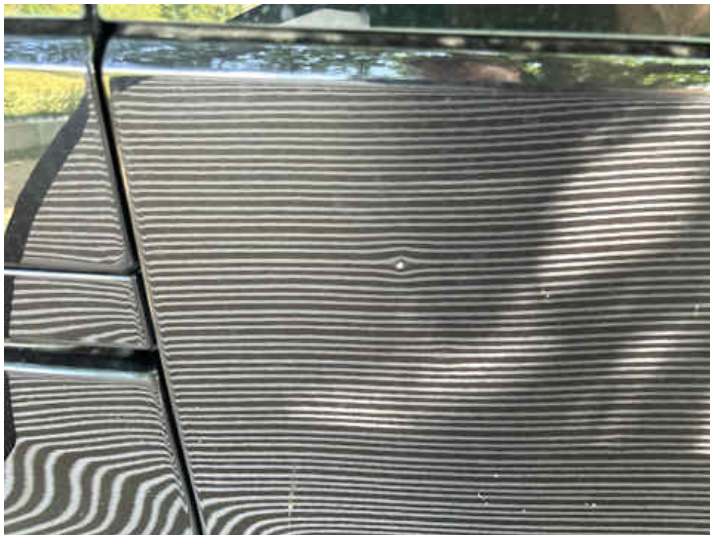
Türe hinten rechts (Delle)

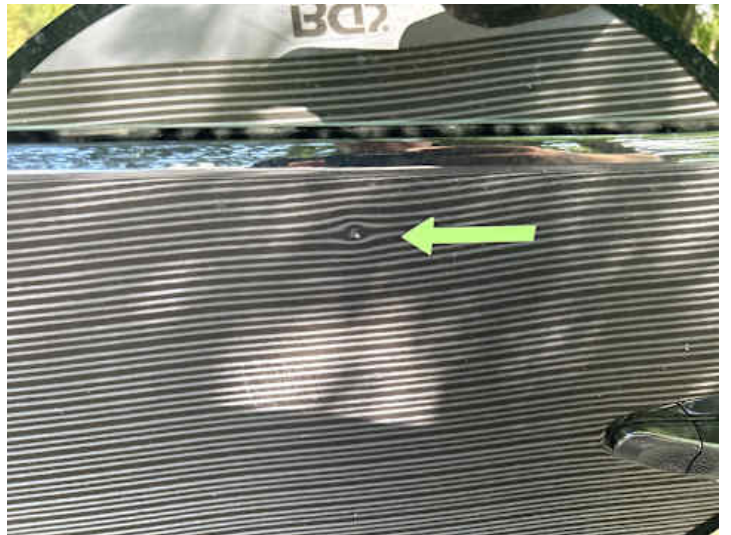
Türe hinten rechts (Delle)

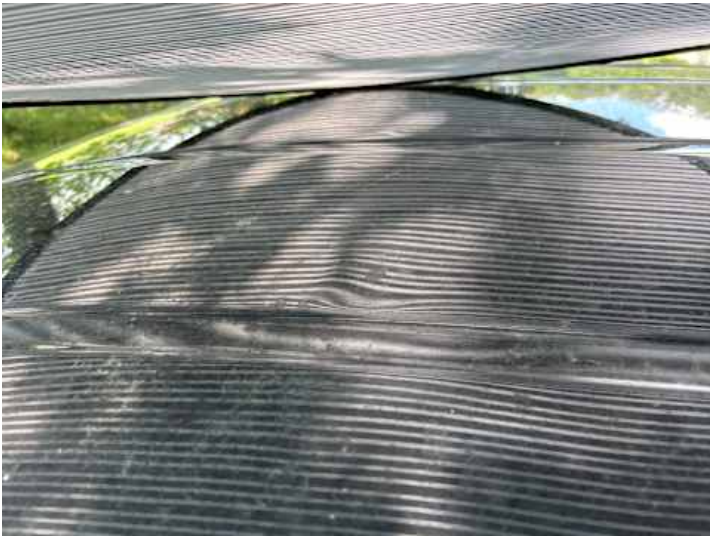
Dach (Delle)

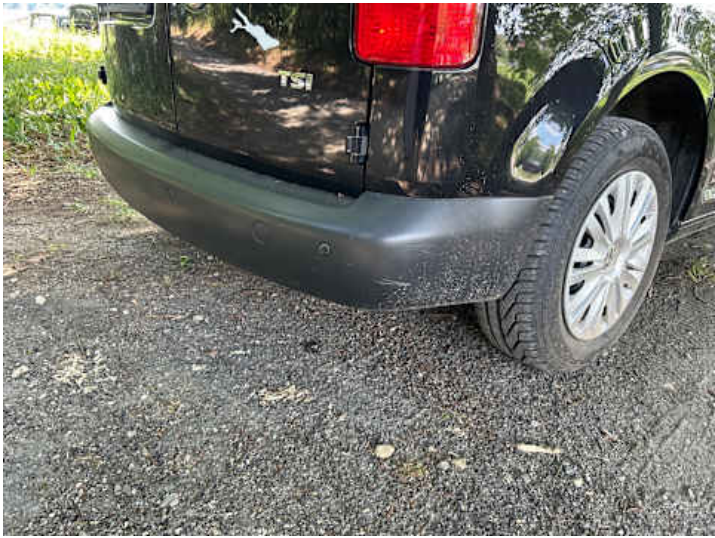
Stoßstange hinten (Kratzer)

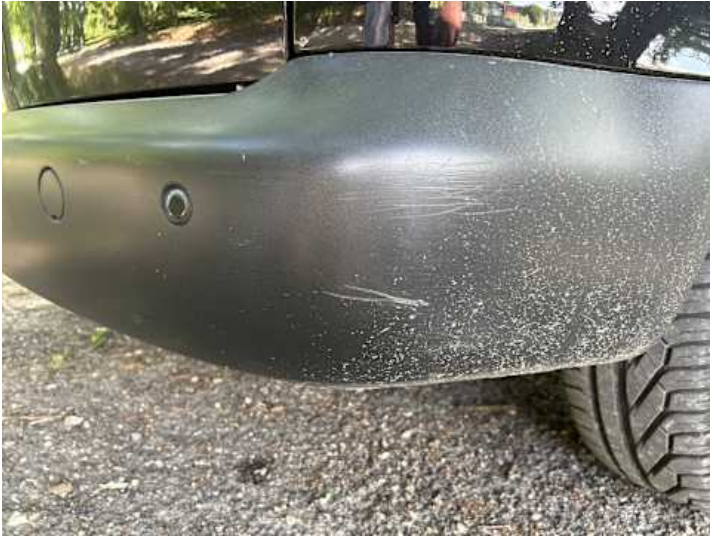
Stoßstange hinten (Kratzer)

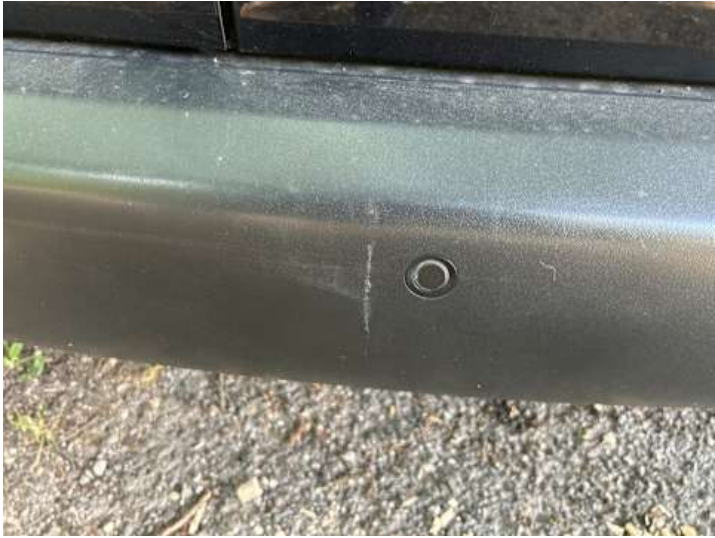
Stoßstange hinten (Kratzer)

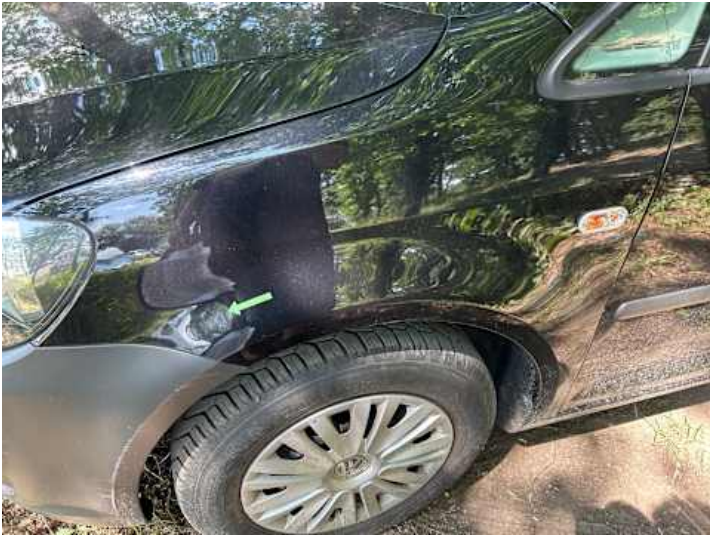
Kotflügel vorne links (Delle)

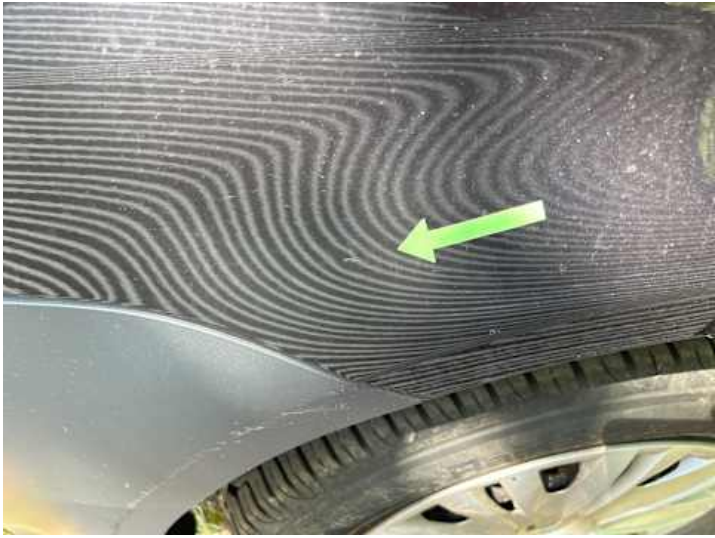
Kotflügel vorne links (Delle)

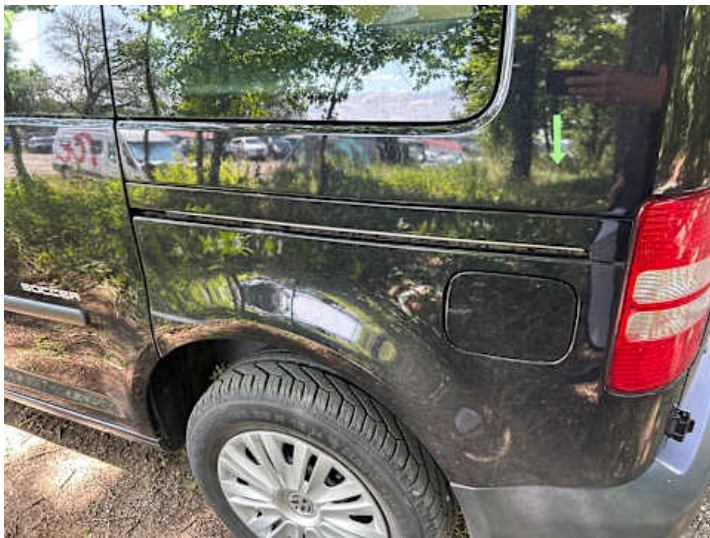
Seitenteil hinten links (Kratzer)

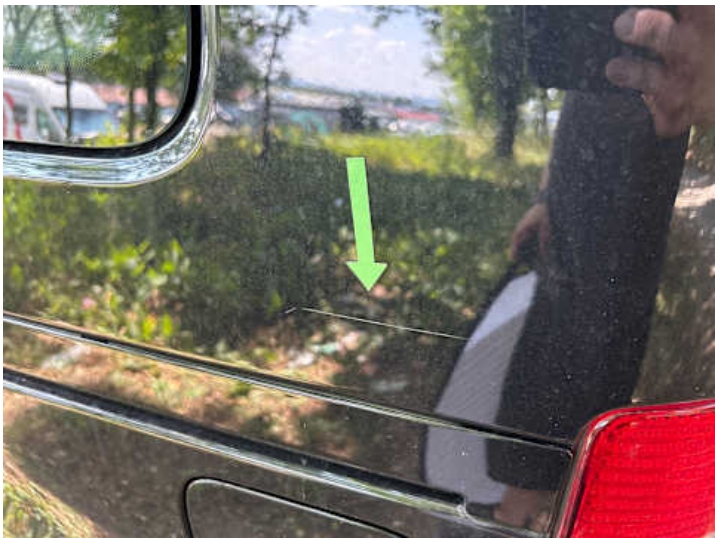
Seitenteil hinten links (Kratzer)

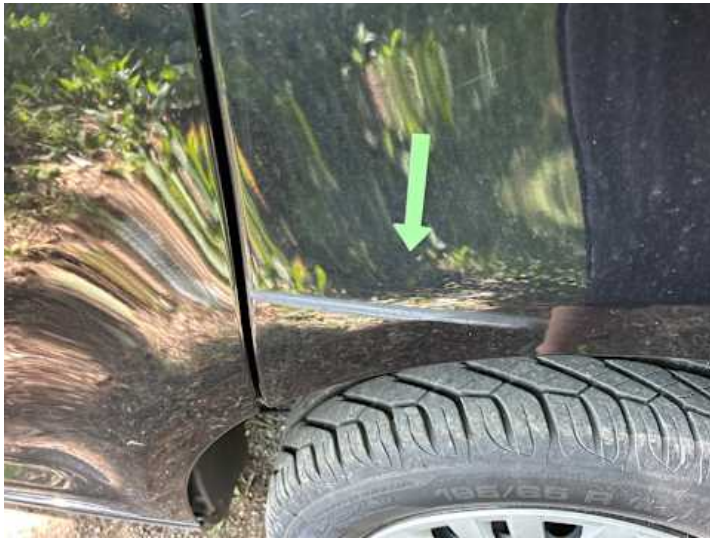
Seitenteil hinten links (Kratzer)

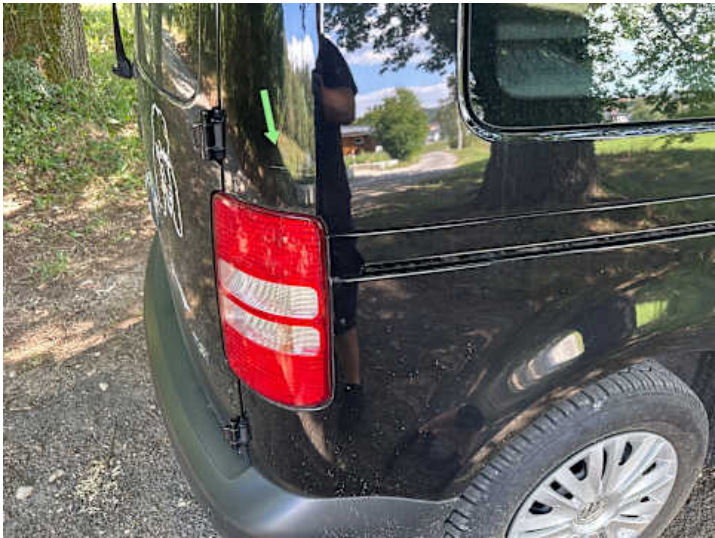
Seitenteil hinten rechts (Kratzer)

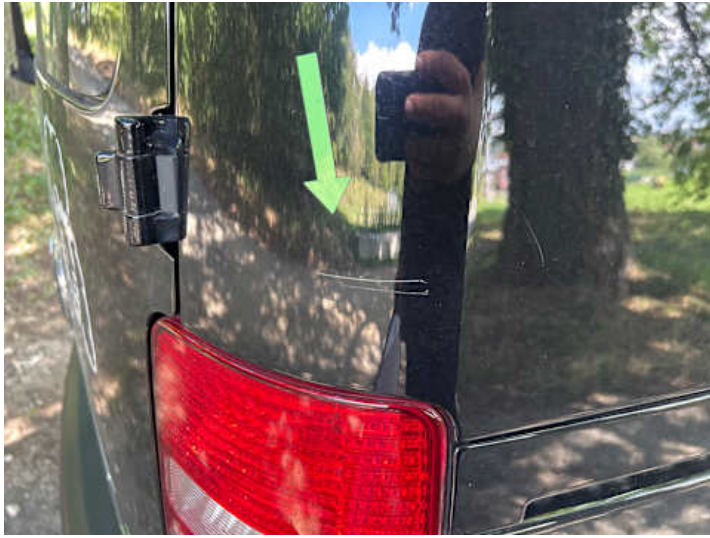
Seitenteil hinten rechts (Kratzer)

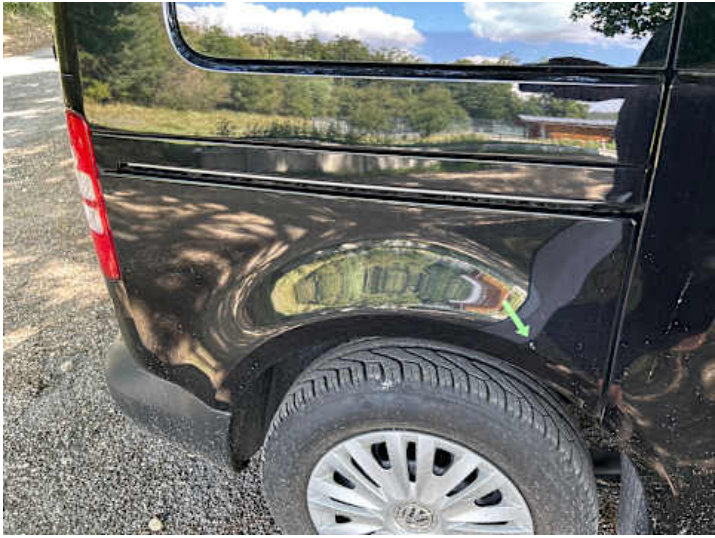
Seitenteil hinten rechts (Kratzer)

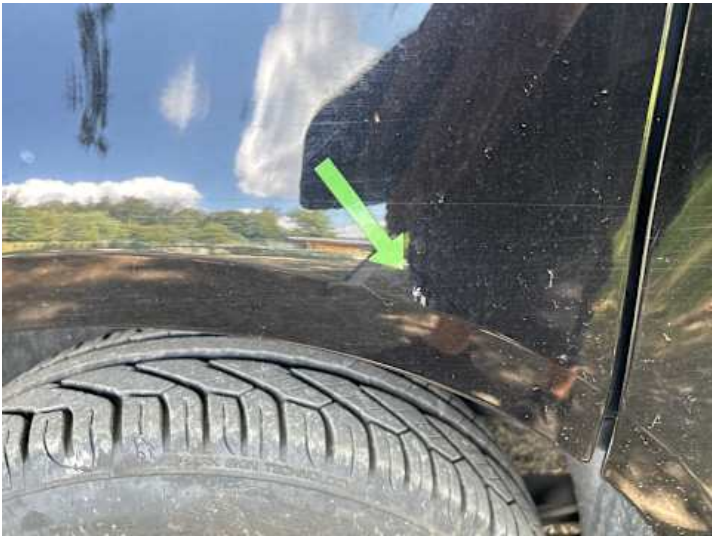
Seitenteil hinten rechts (Kratzer)

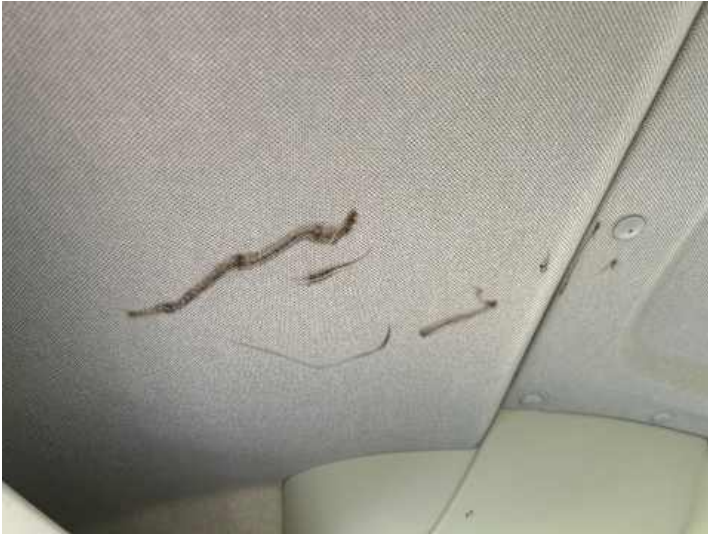
Innenraum (Verschmutzung)
