## Skoda Fabia Cool Edition

EZ 03/2010 | Kombi | Benzin | Schaltgetriebe | 191.919km

Fahrzeug aufgenommen am: 07.08.2026

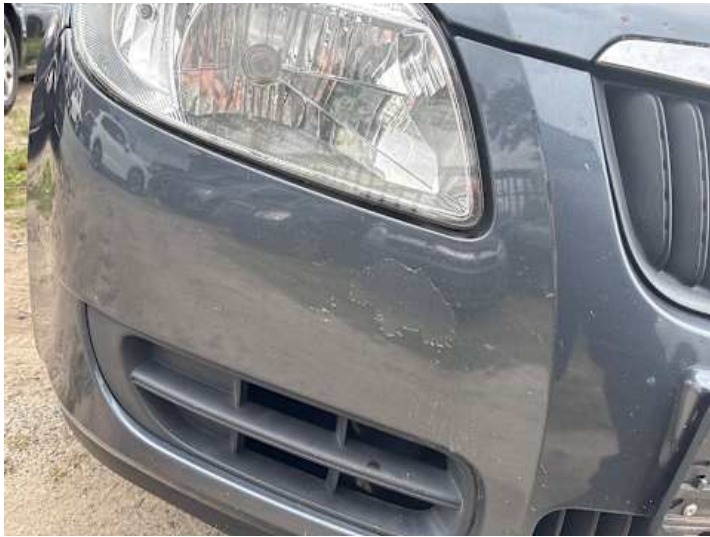
Stoßstange vorne (Lackschaden)

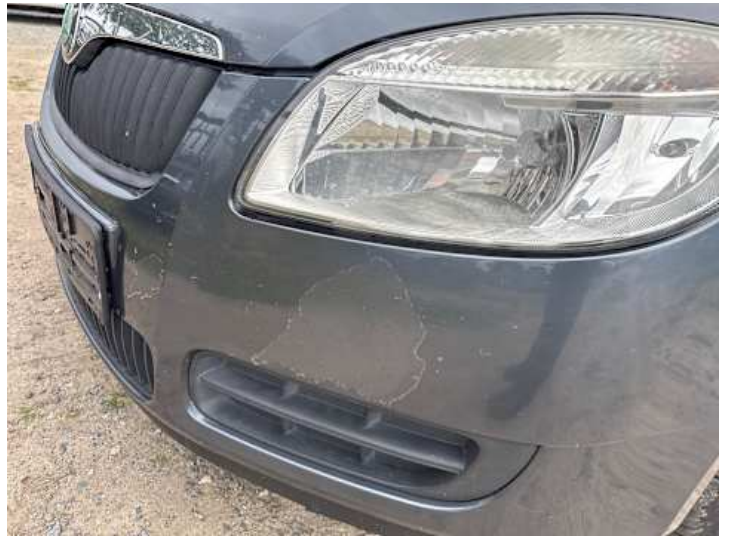
Stoßstange vorne (Lackschaden)

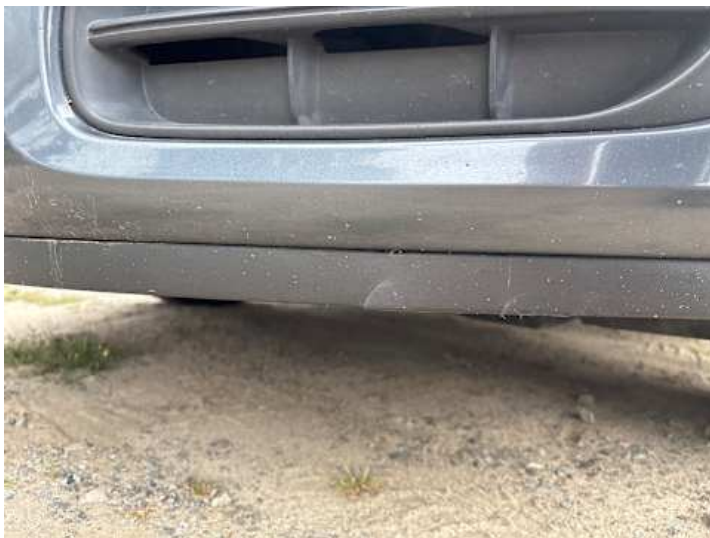
Stoßstange vorne (Riss/Bruch)

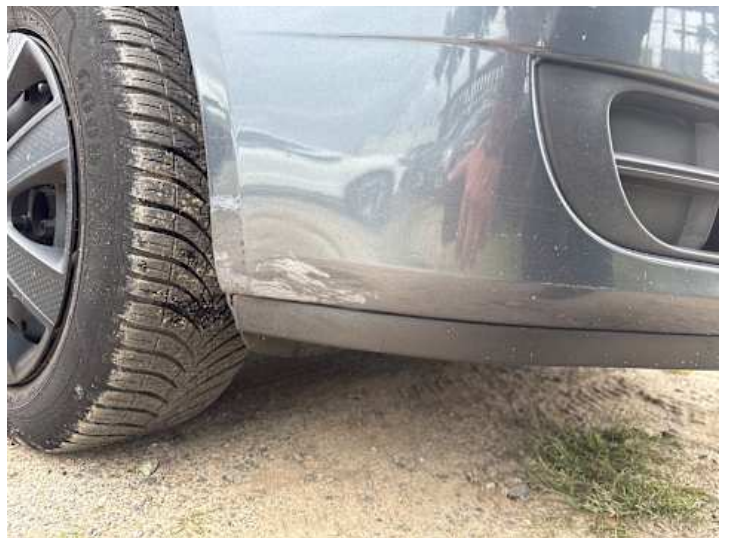
Stoßstange vorne (Kratzer)

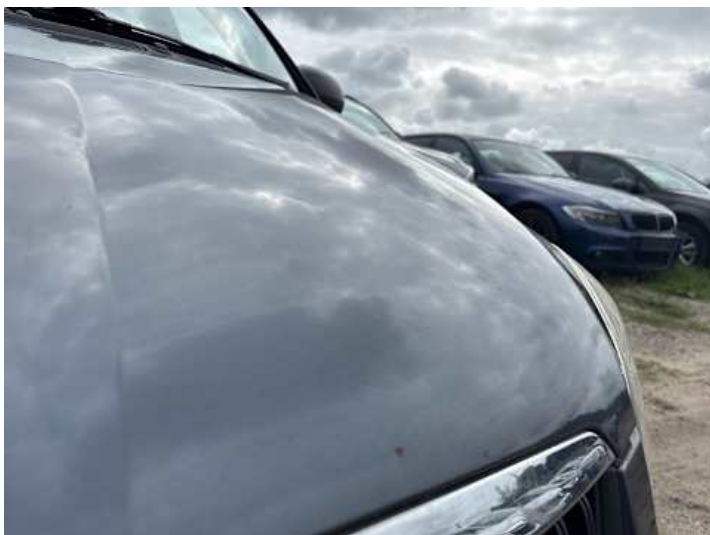
Motorhaube (Rost)

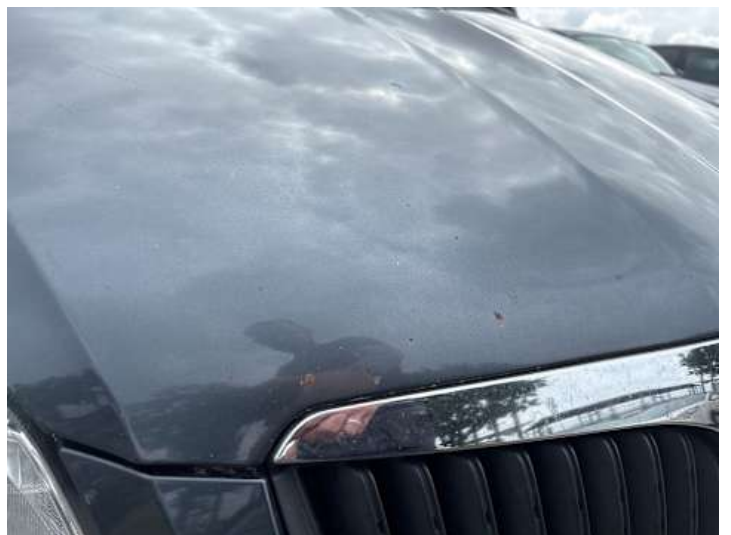
Motorhaube (Rost)

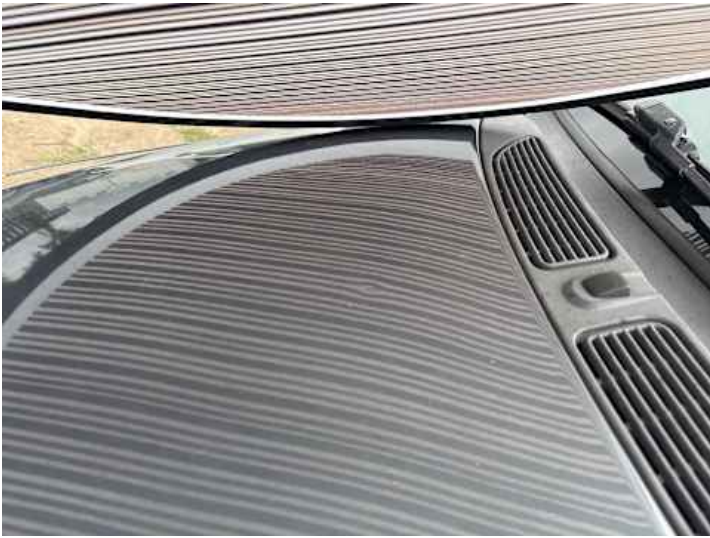
Motorhaube (Delle)

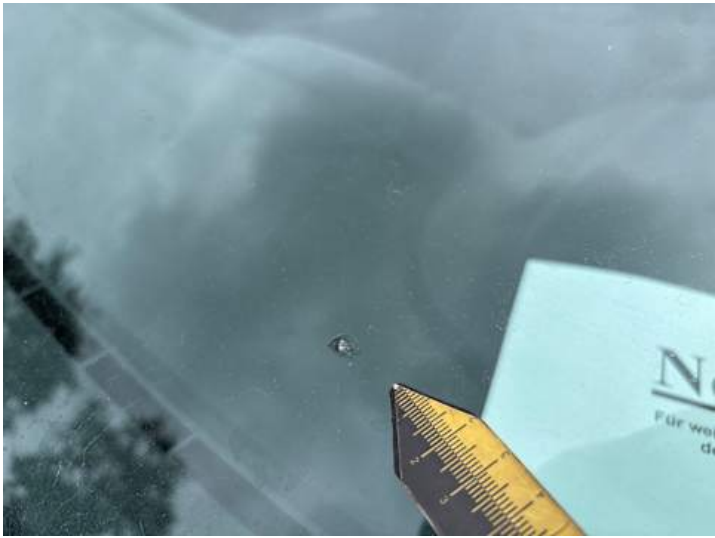
Windschutzscheibe (Steinschlag)

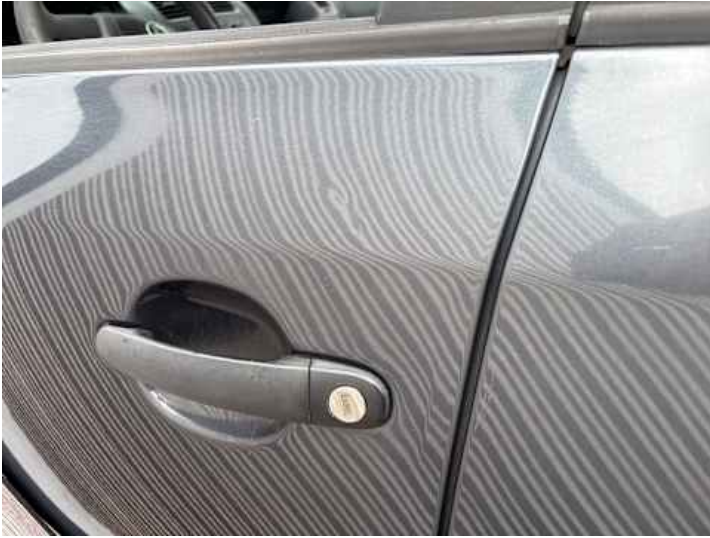
Fahrtür (Delle)

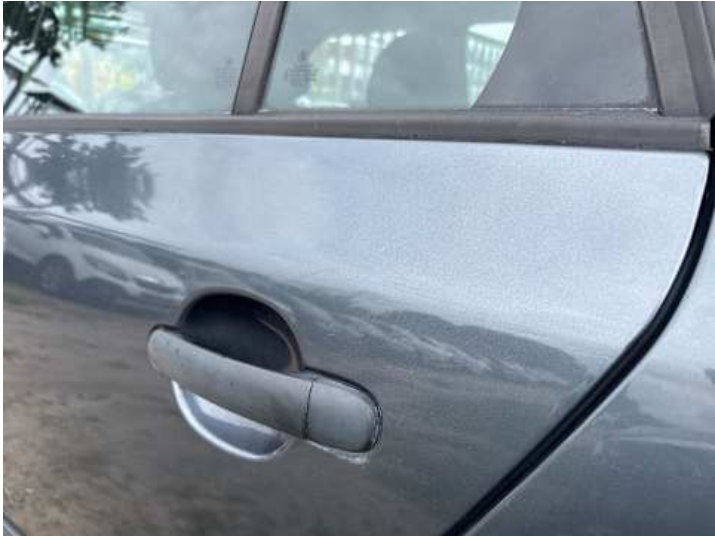
Türe hinten links (Kratzer)

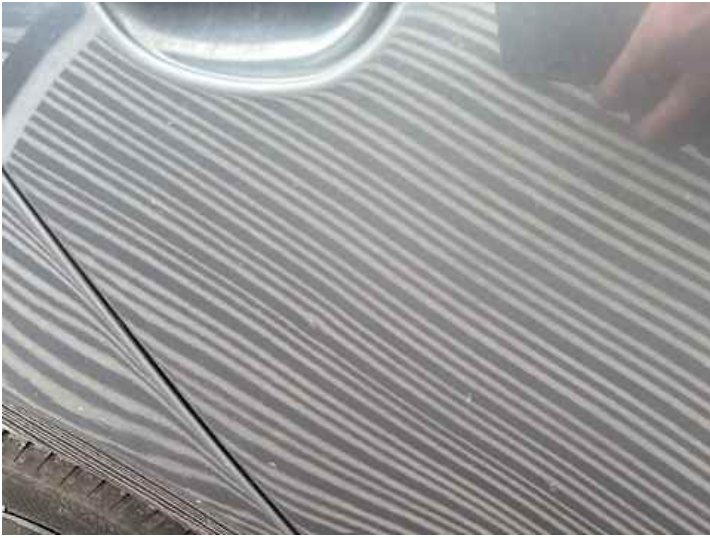
Türe hinten rechts (Delle)

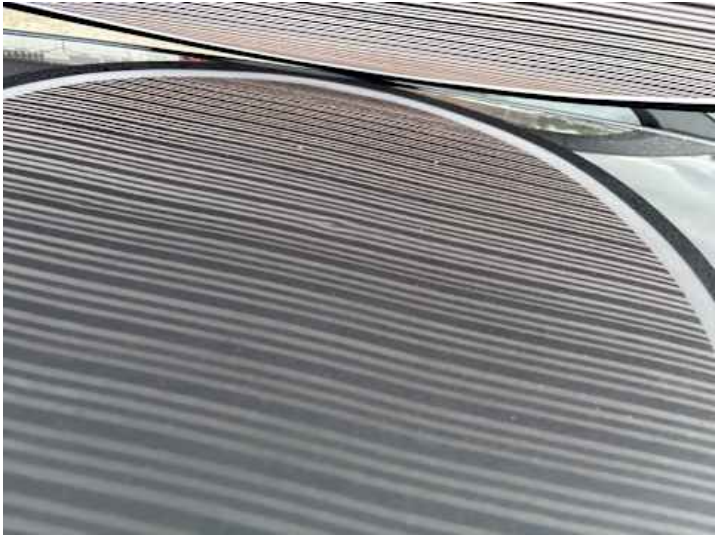
Dach (Delle)

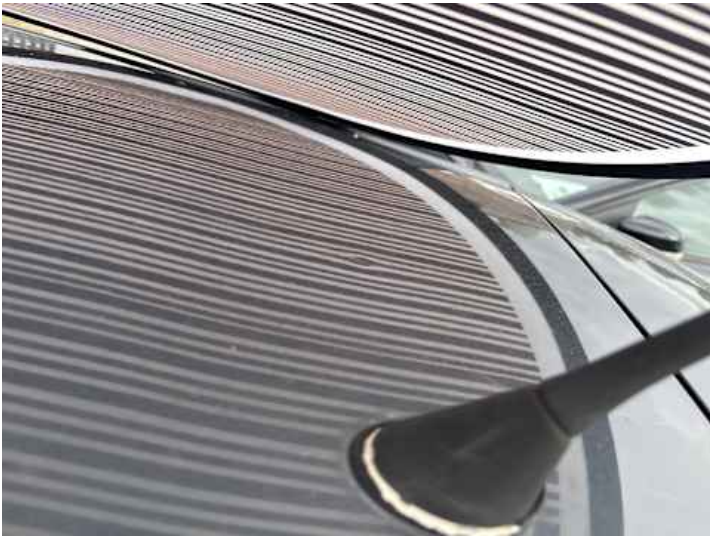
Dach (Delle)

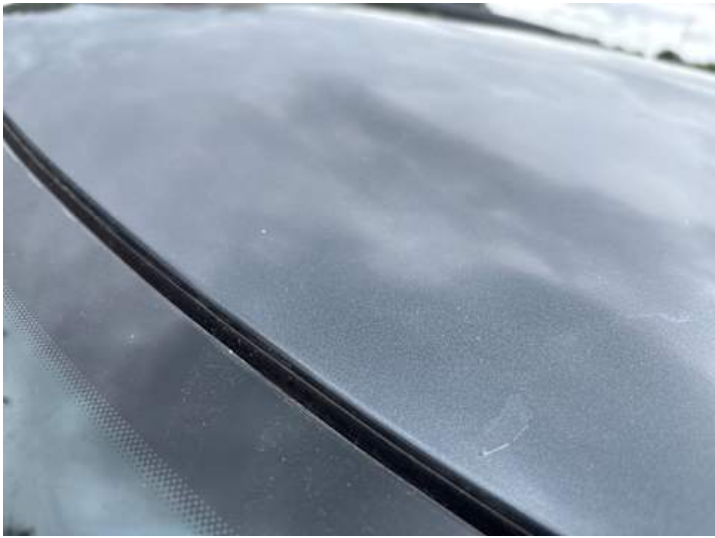
Dach (Lackschaden)

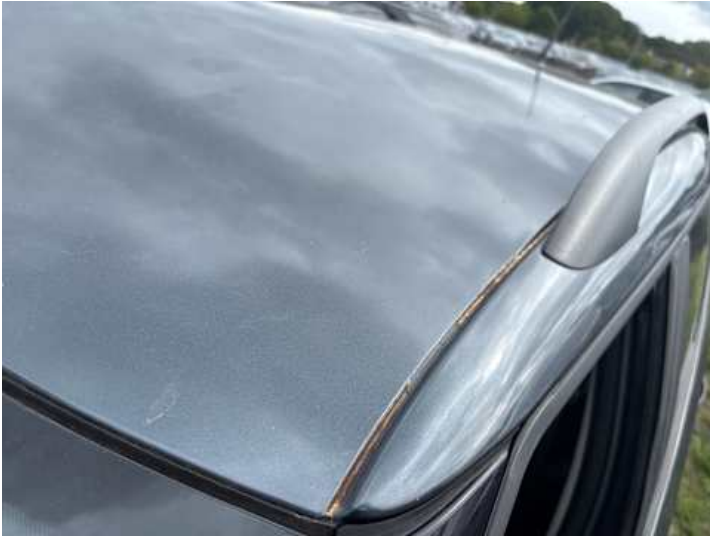
Dach (Rost)

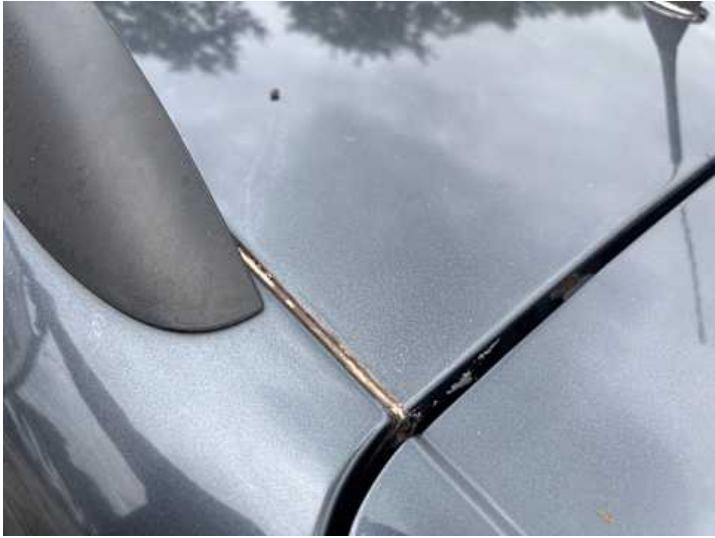
Dach (Rost)

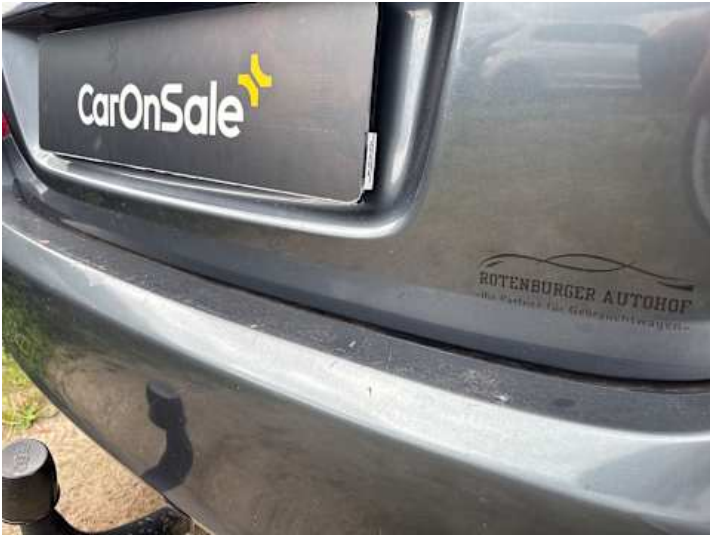
Stoßstange hinten (Kratzer)

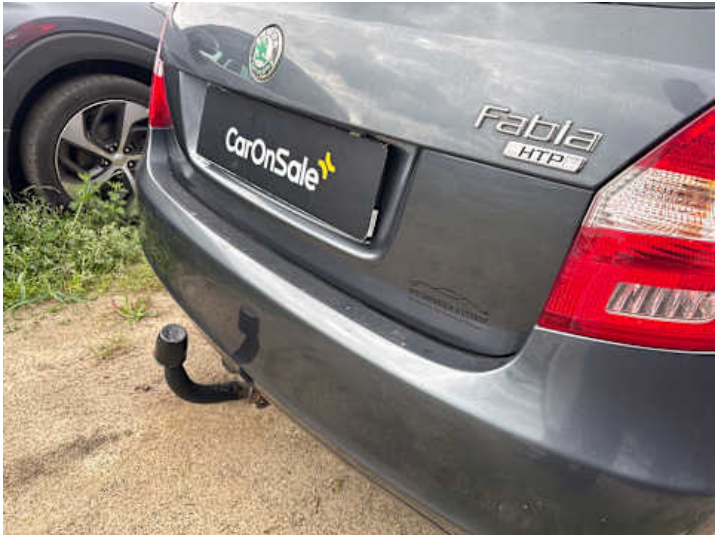
Stoßstange hinten (Kratzer)

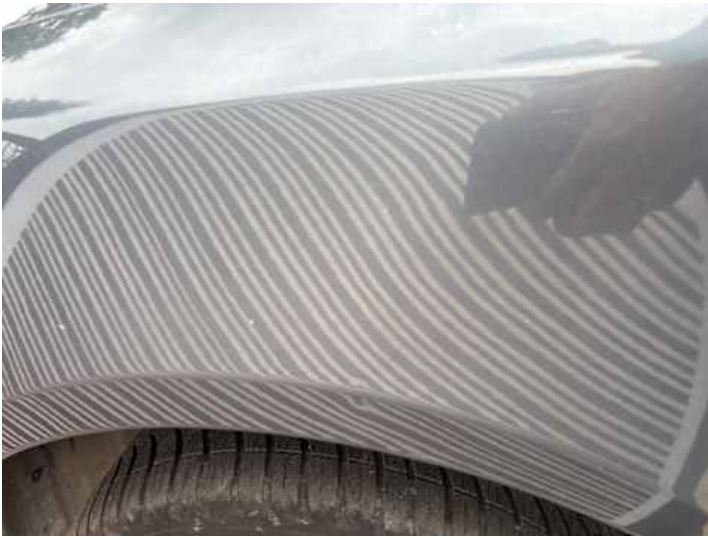
Kotflügel vorne links (Delle)

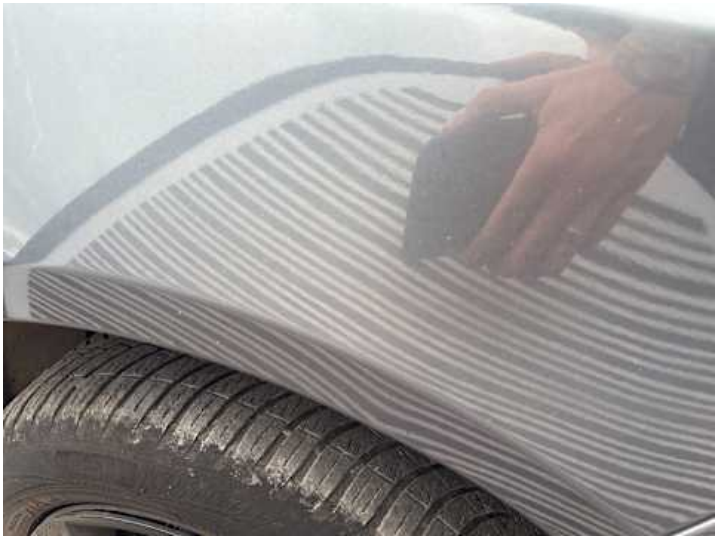
Kotflügel vorne rechts (Verformung)

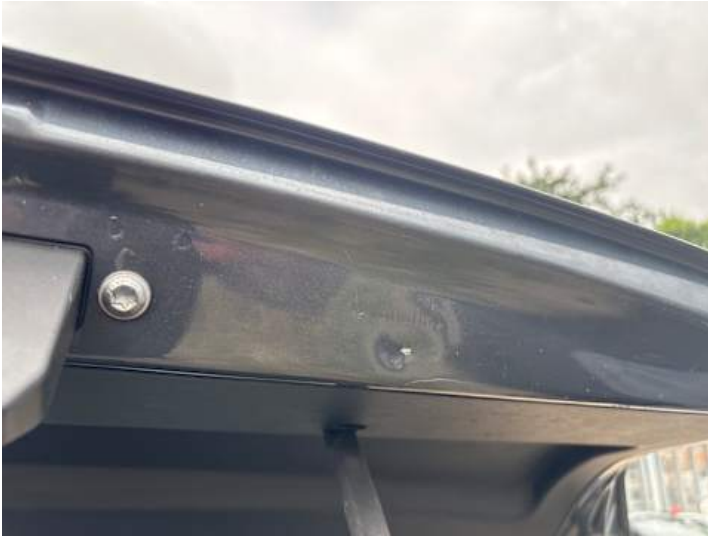
Heckklappe (Delle)

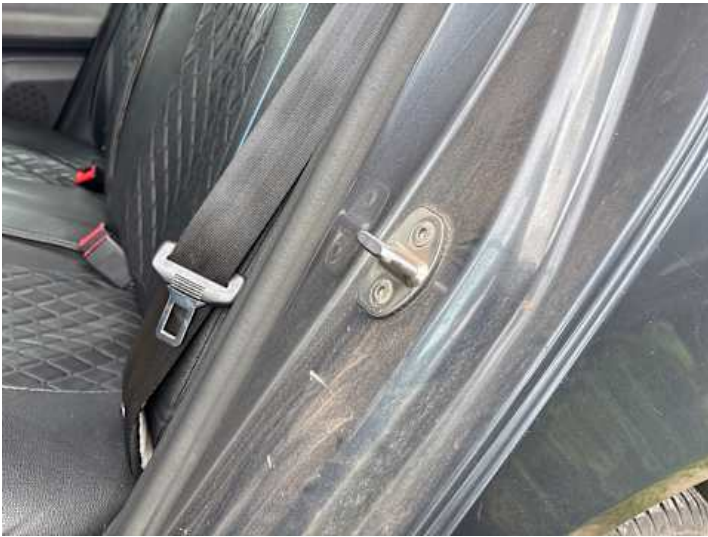
Innenraum (Diverse Schäden)

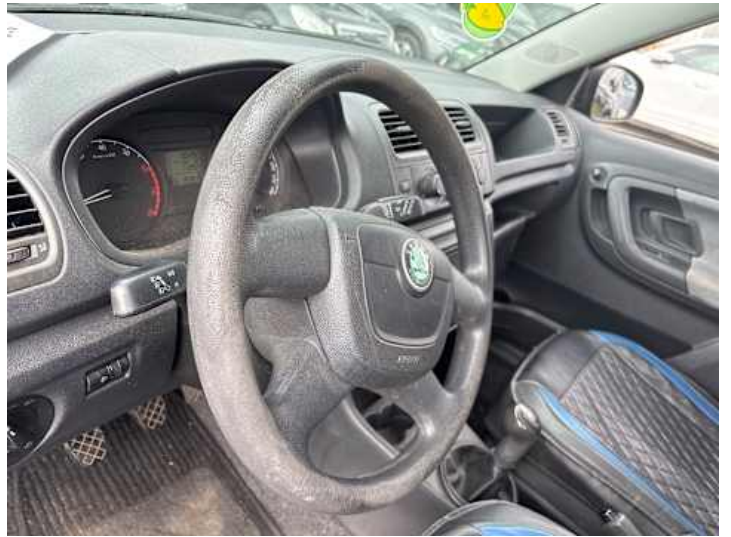
Innenraum (Diverse Schäden)

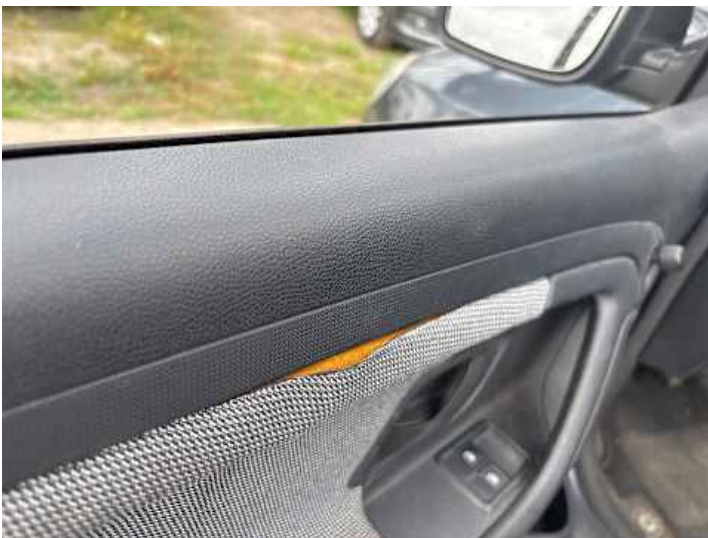
Innenraum (Diverse Schäden)

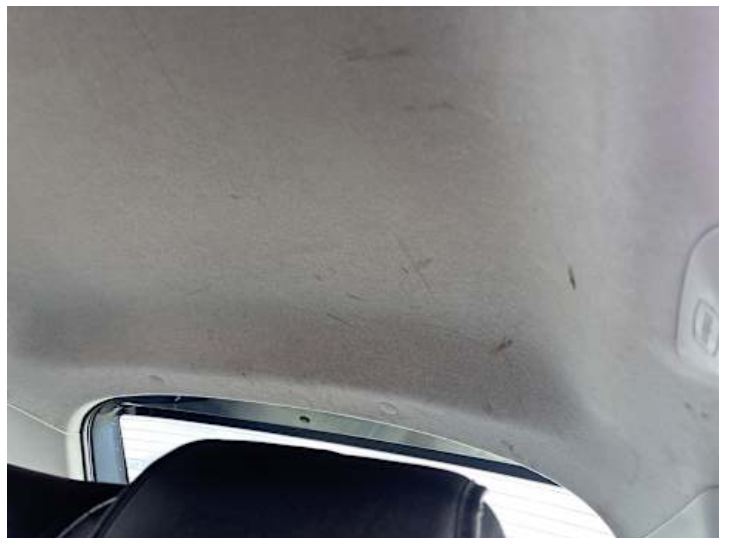
Innenraum (Verschmutzung)

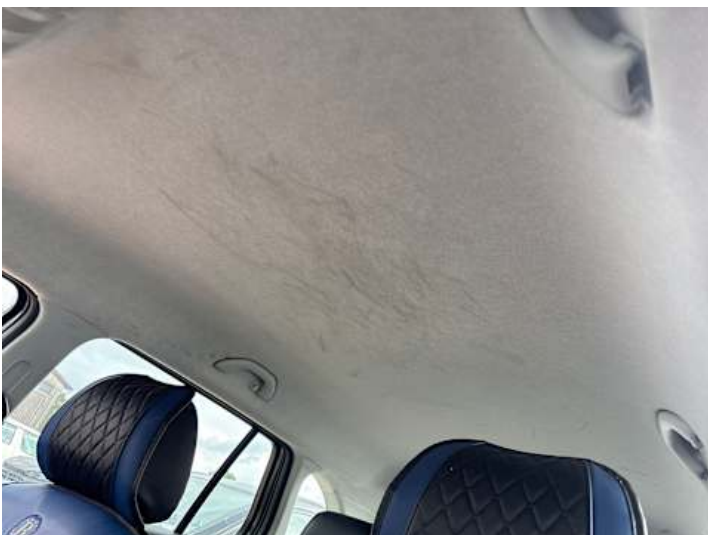
Innenraum (Verschmutzung)

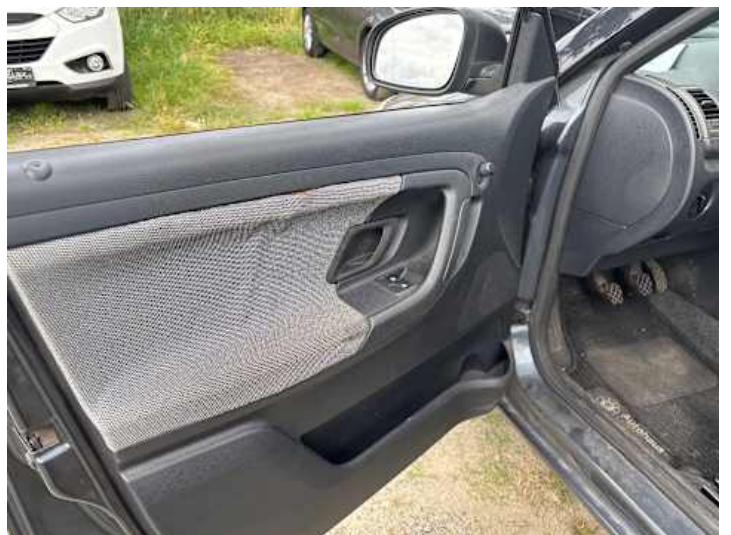
Innenraum (Verschmutzung)

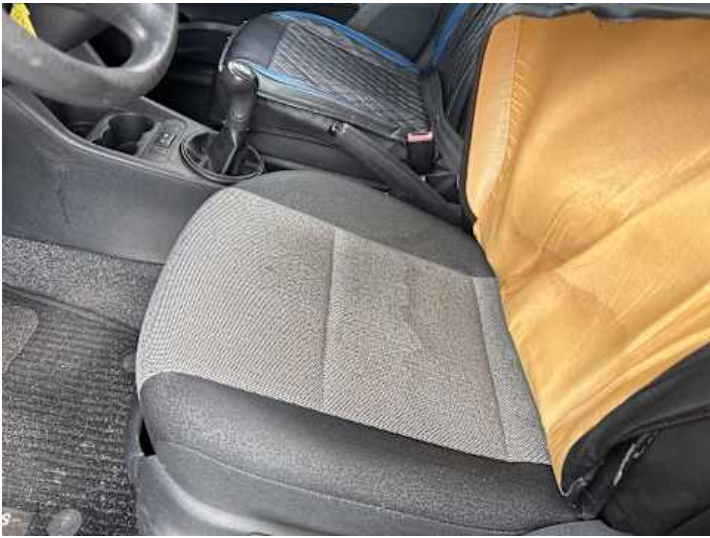
Innenraum (Verschmutzung)

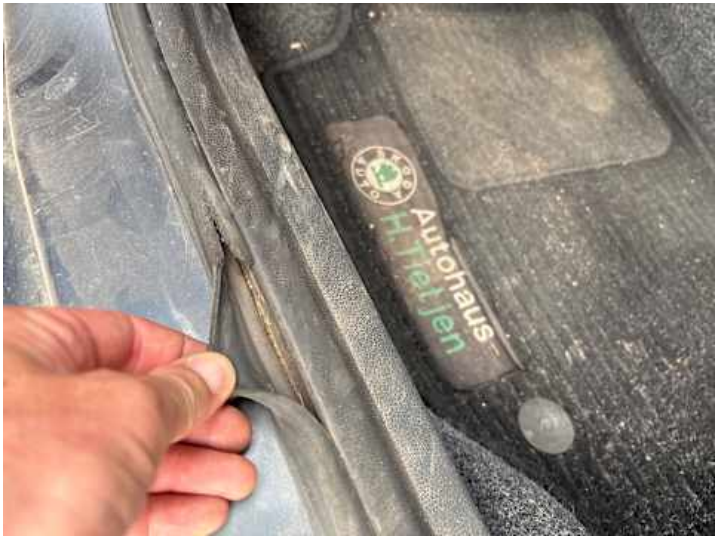
Innenraum (Riss/Bruch)

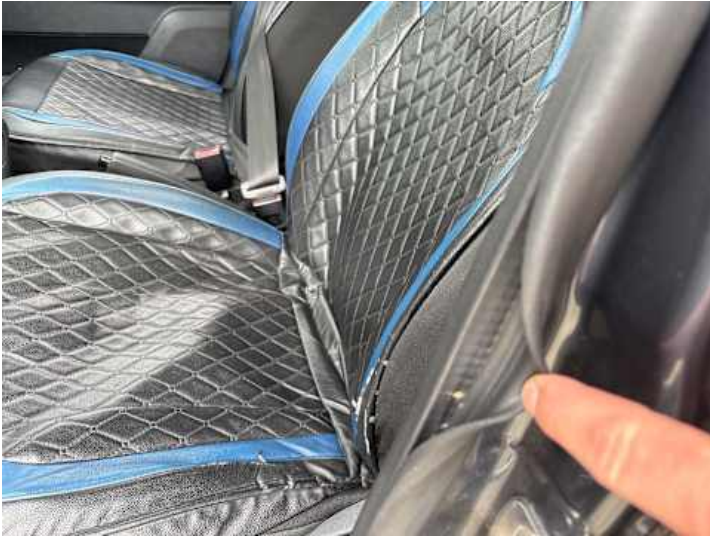
Innenraum (Riss/Bruch)
