## Ford Custom 320 L1 Trend

EZ 09/2018 | Van | Diesel | Schaltgetriebe | 177.432km

Fahrzeug aufgenommen am: 28.08.2026

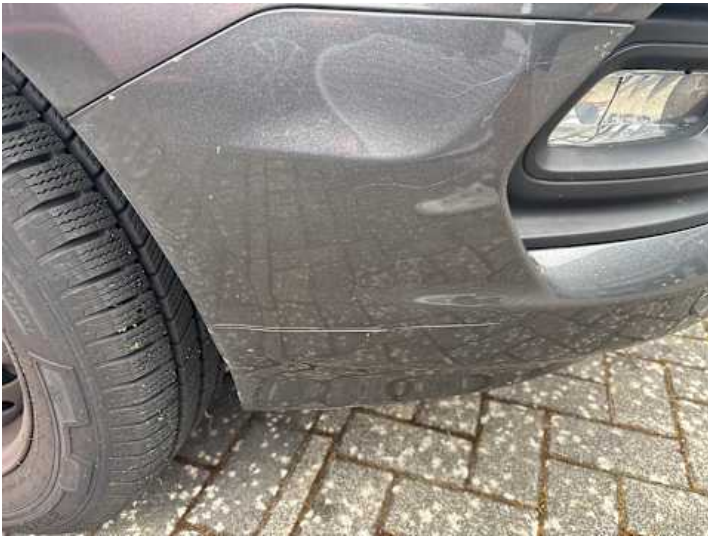
Stoßstange vorne (Kratzer)

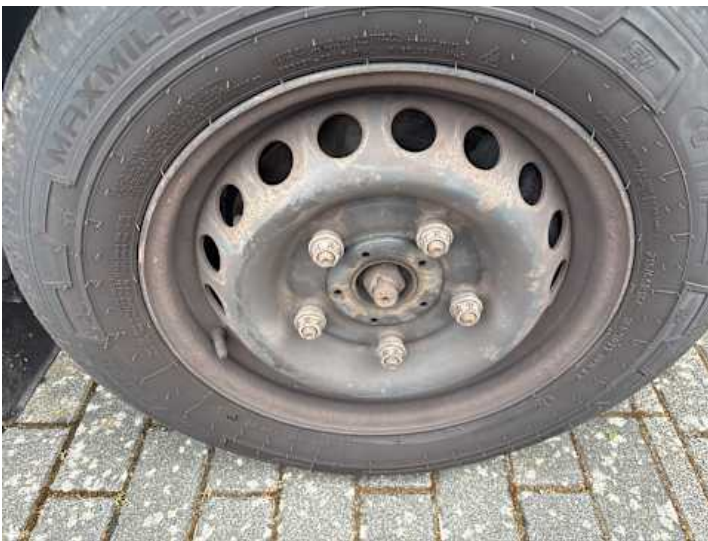
Rad (Anderer Schaden): Alle Felgen korrodiert

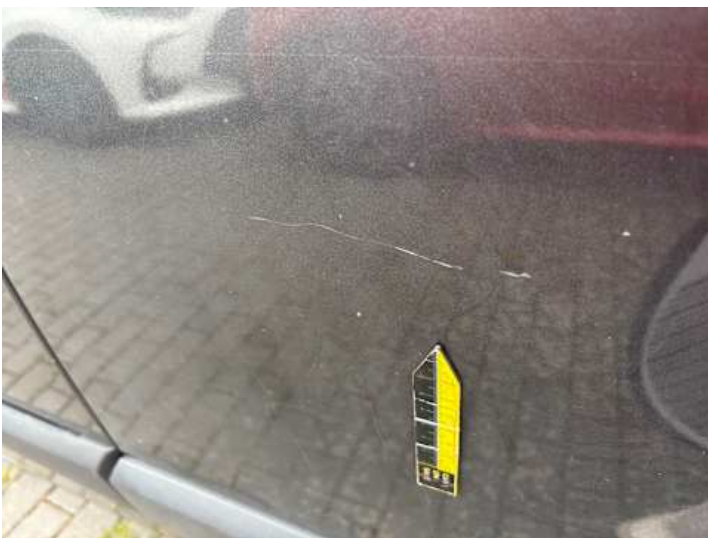
Beifahrtür (Kratzer)

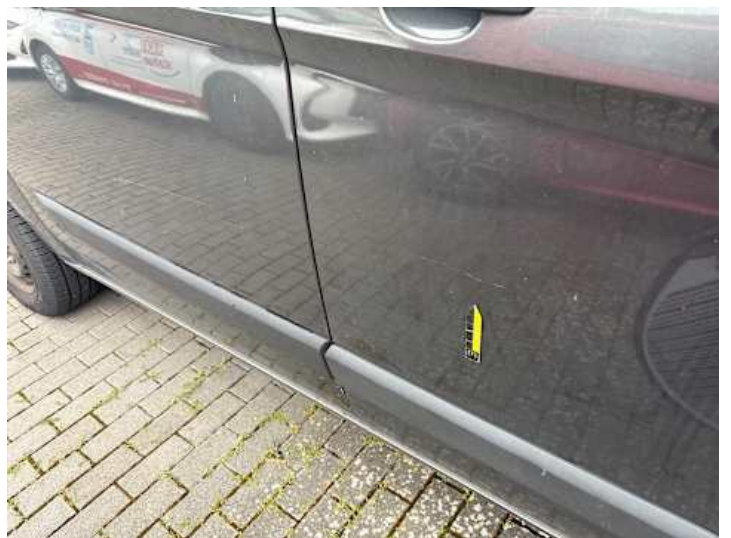
Beifahrtür (Kratzer)

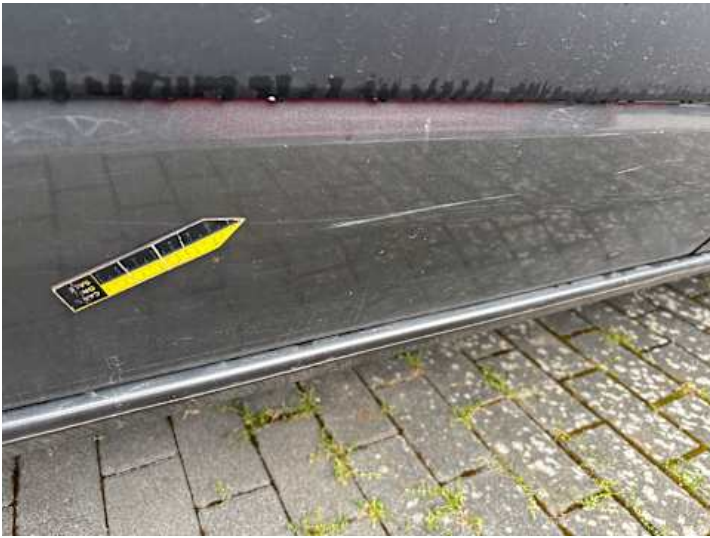
Türe hinten rechts (Kratzer)

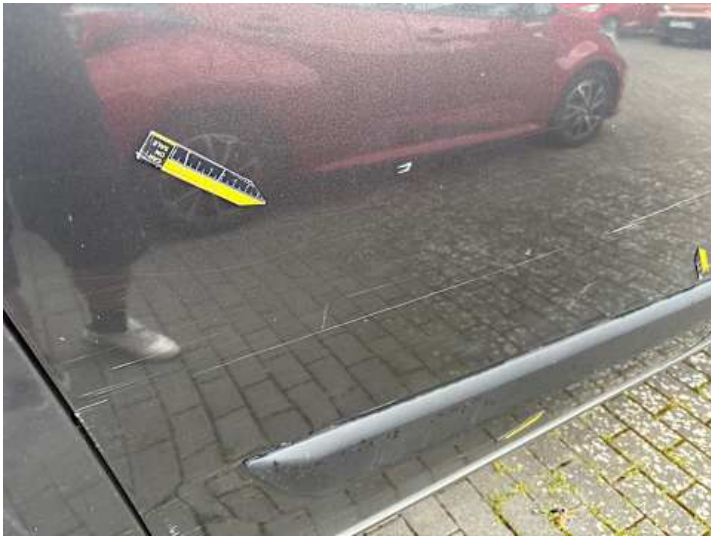
Türe hinten rechts (Kratzer)

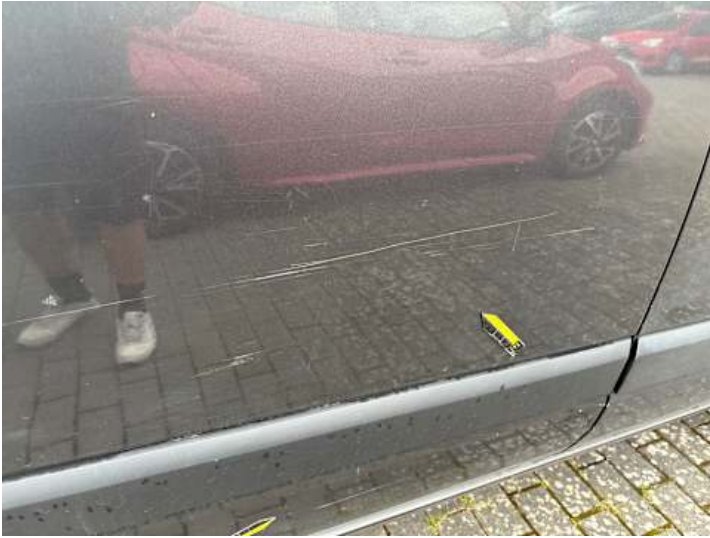
Türe hinten rechts (Kratzer)

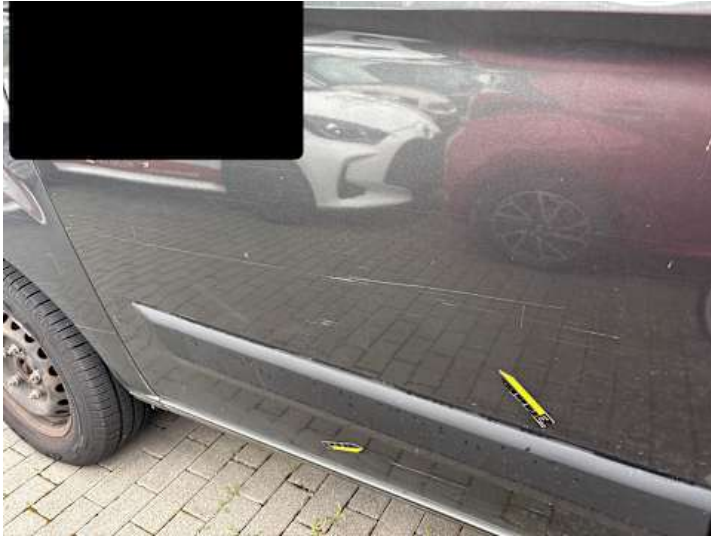
Türe hinten rechts (Kratzer)

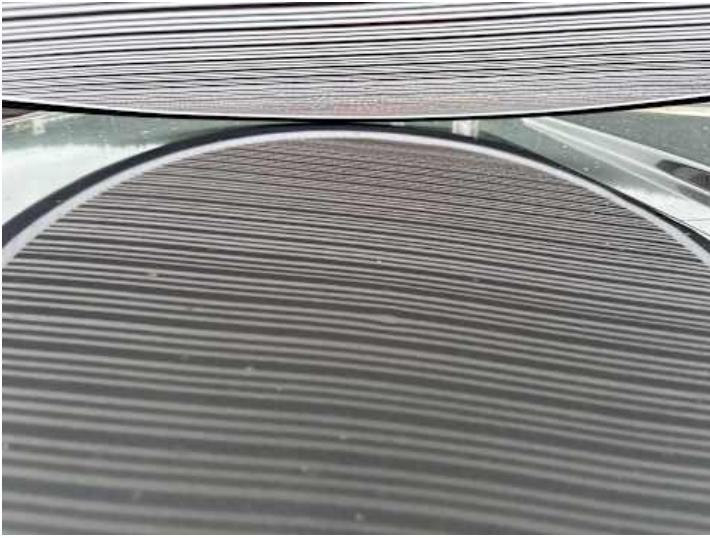
Dach (Delle)

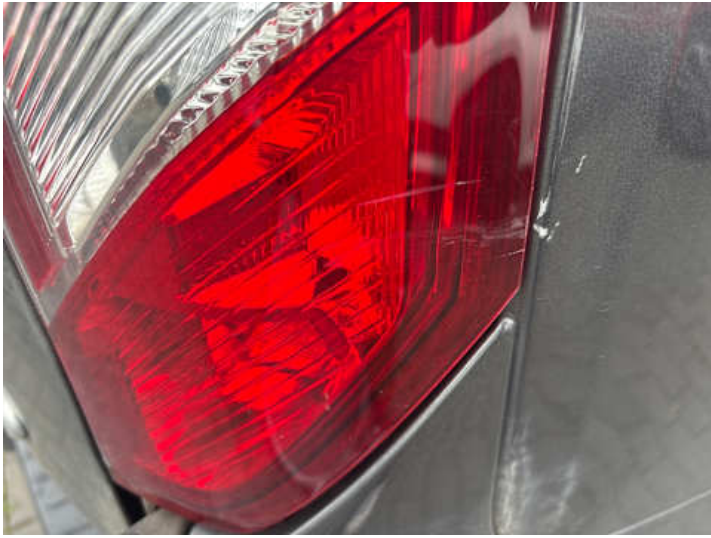
Rücklicht (rechts) (Kratzer)

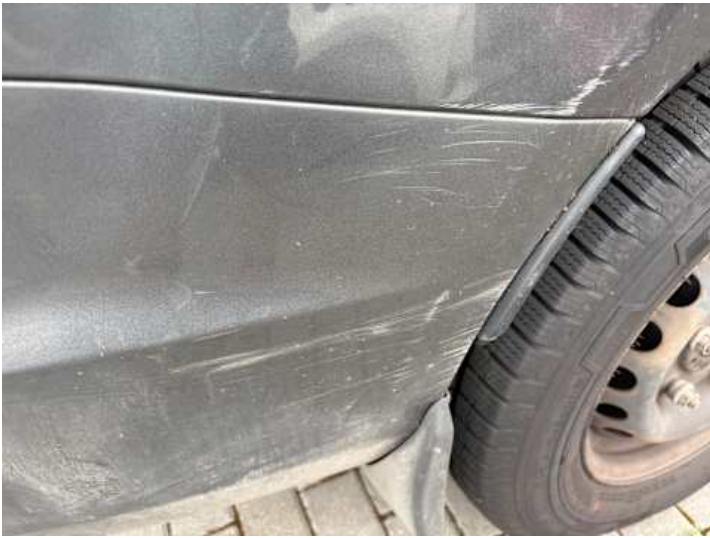
Stoßstange hinten (Kratzer)

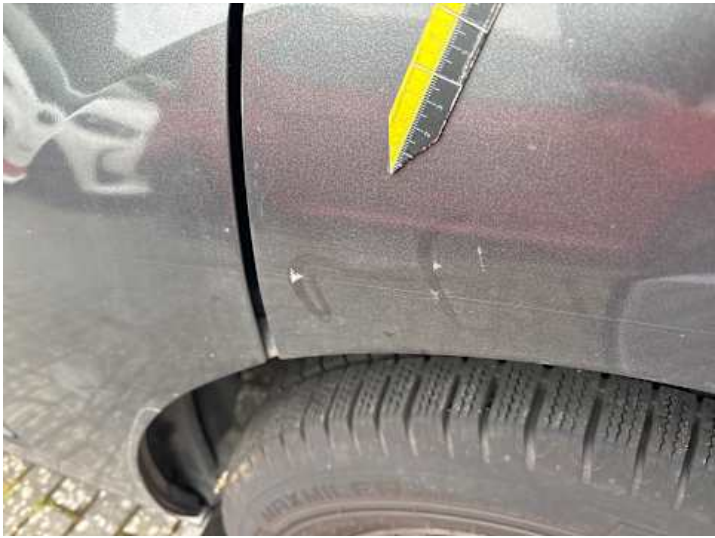
Kotflügel vorne rechts (Kratzer)

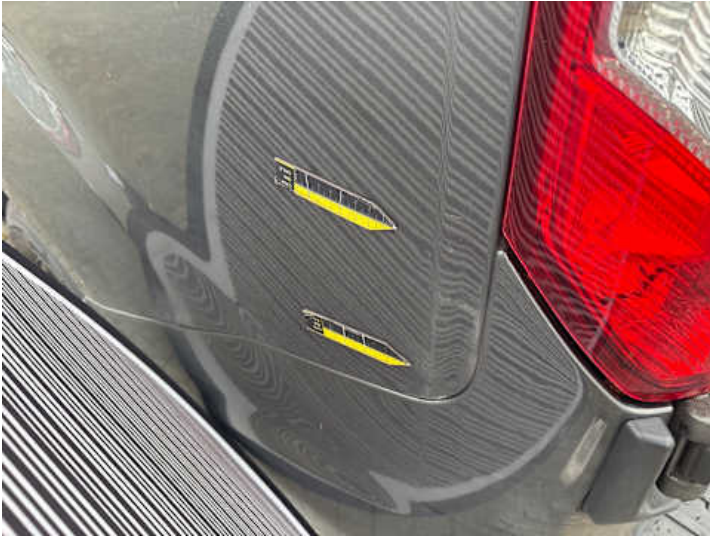
Seitenteil hinten links (Delle)

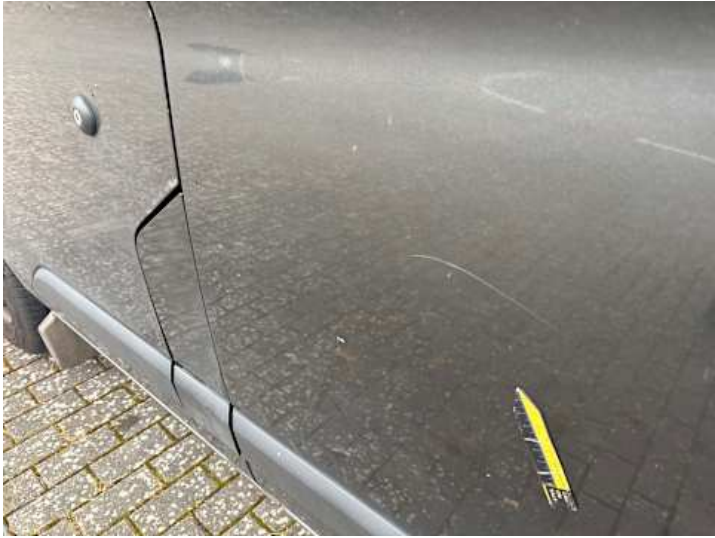
Seitenteil hinten links (Kratzer)

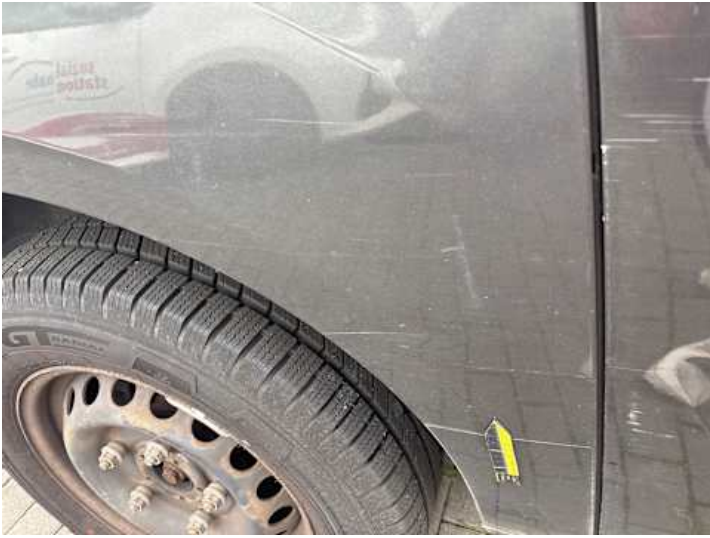
Seitenteil hinten rechts (Kratzer)

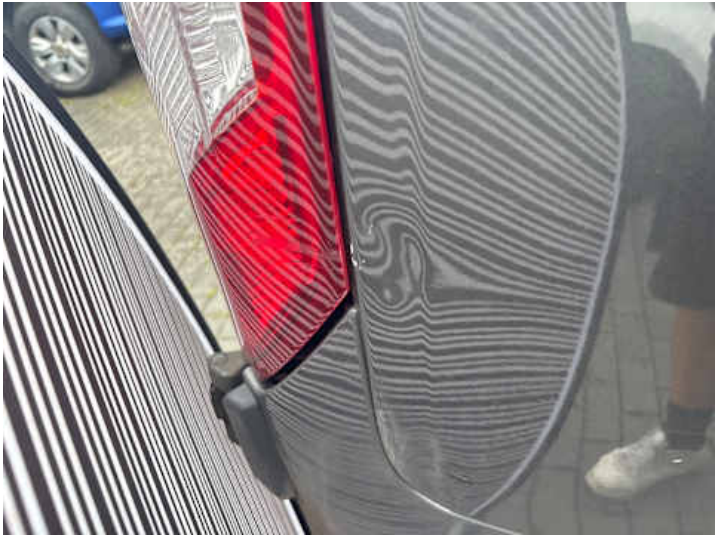
Seitenteil hinten rechts (Delle, Kratzer)

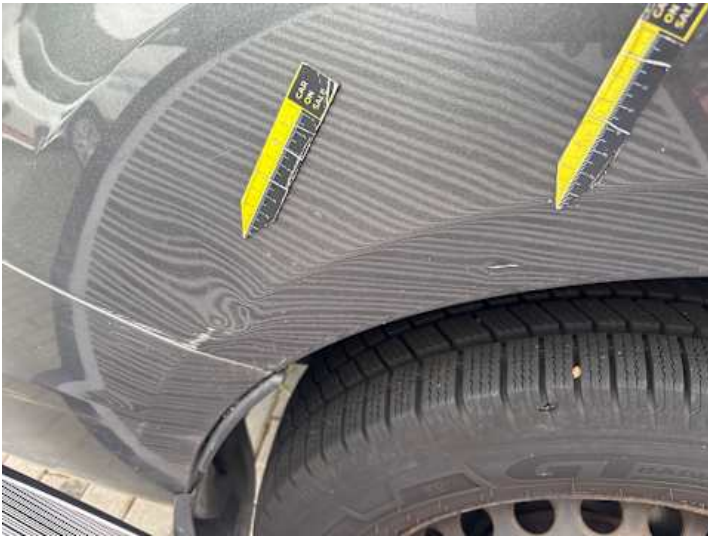
Seitenteil hinten rechts (Delle, Kratzer)

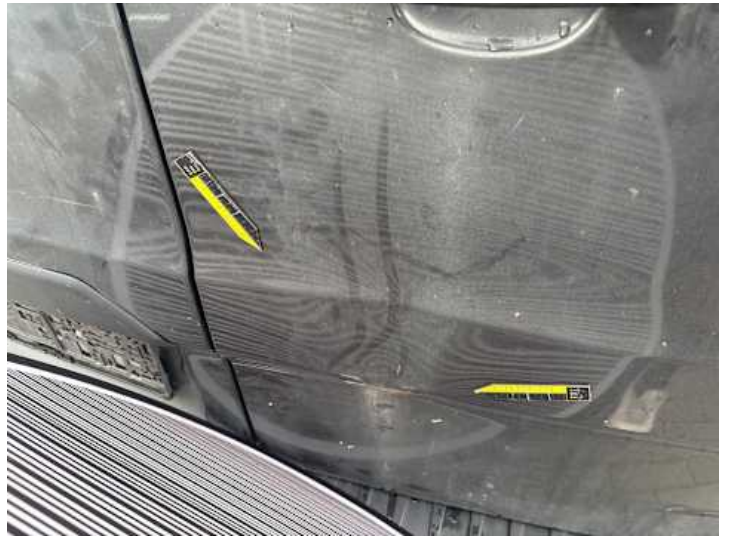
Heckklappe (Verformung, Kratzer)

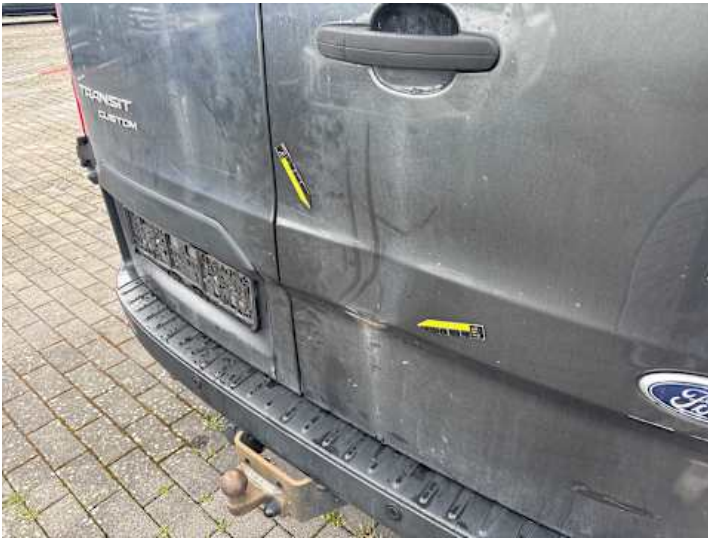
Heckklappe (Verformung, Kratzer)

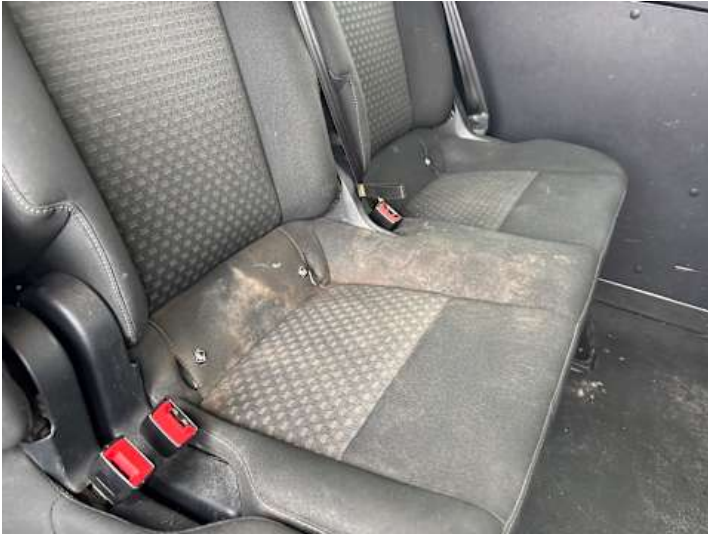
Innenraum (Verschmutzung)

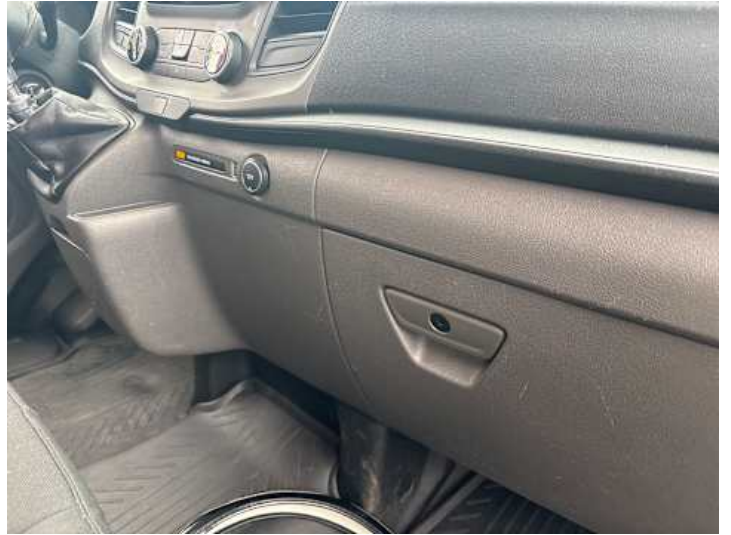
Innenraum (Kratzer)

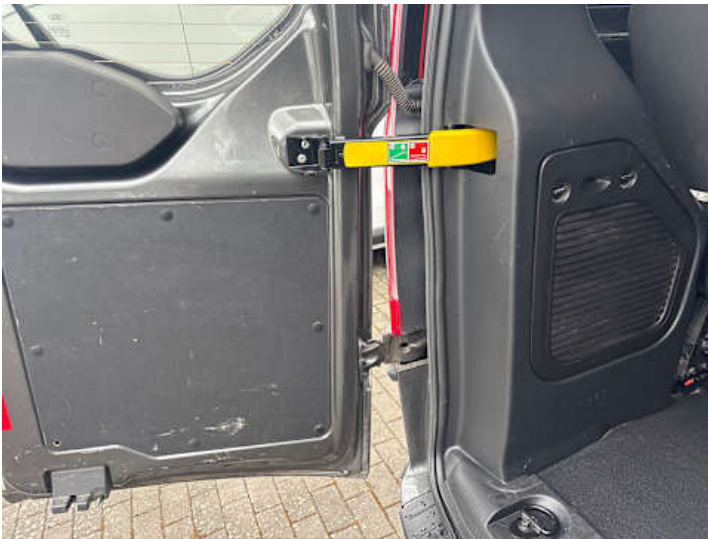
Innenraum (Kratzer)

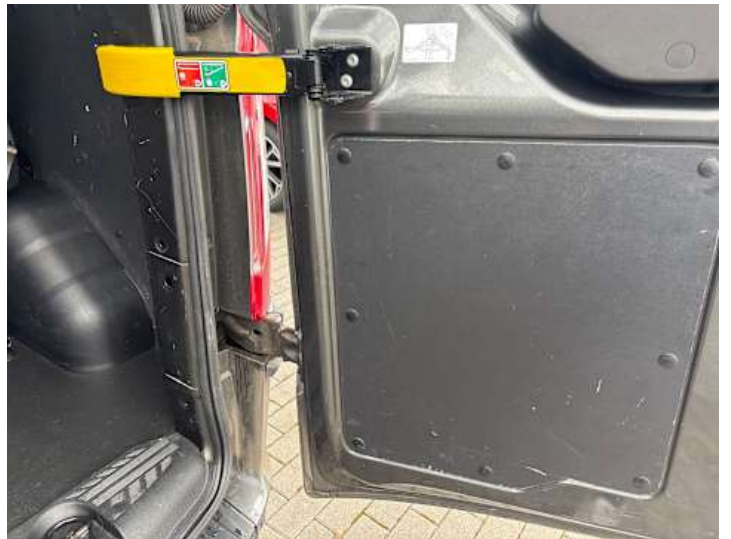
Innenraum (Kratzer)

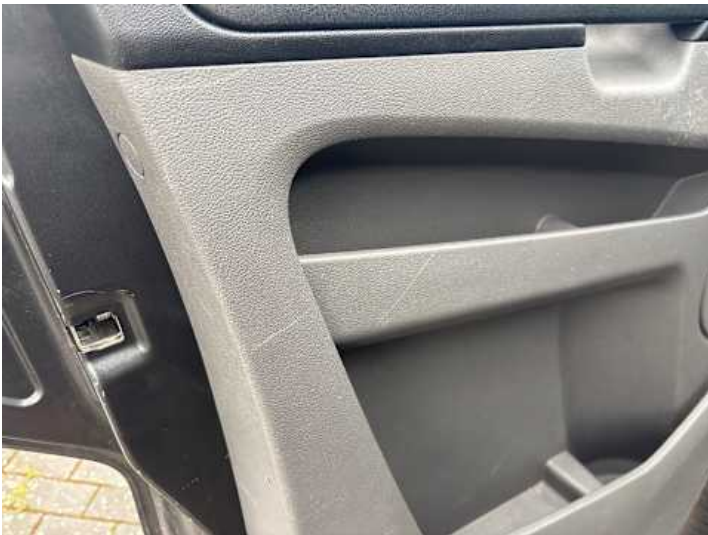
Innenraum (Kratzer)
