## Opel Astra Innovation

EZ 04/2013 | Limousine | Benzin | Schaltgetriebe | 248.509km

Fahrzeug aufgenommen am: 05.08.2026

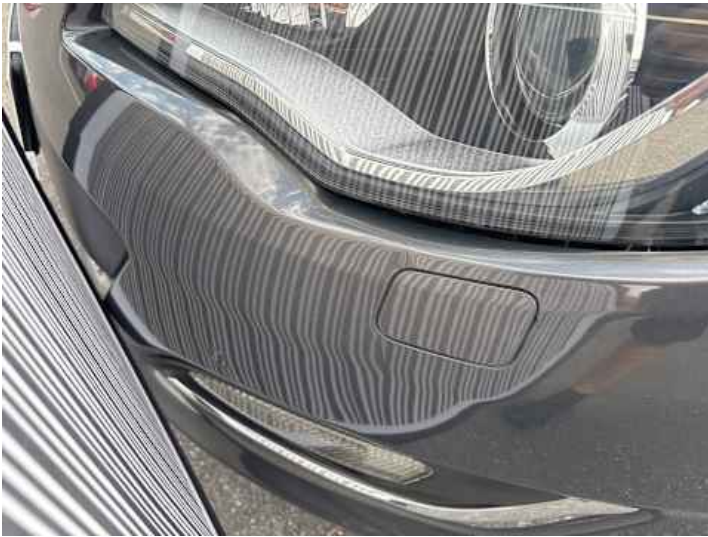
Stoßstange vorne (Verformung)

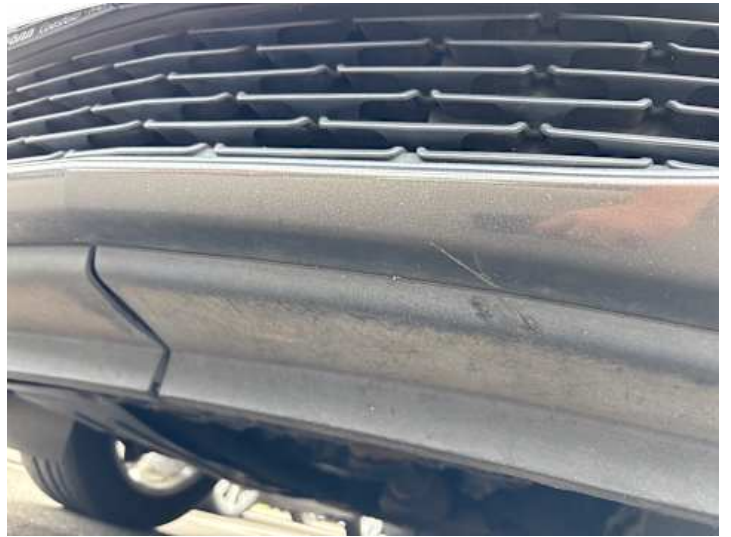
Stoßstange vorne (Kratzer, Lackschaden)

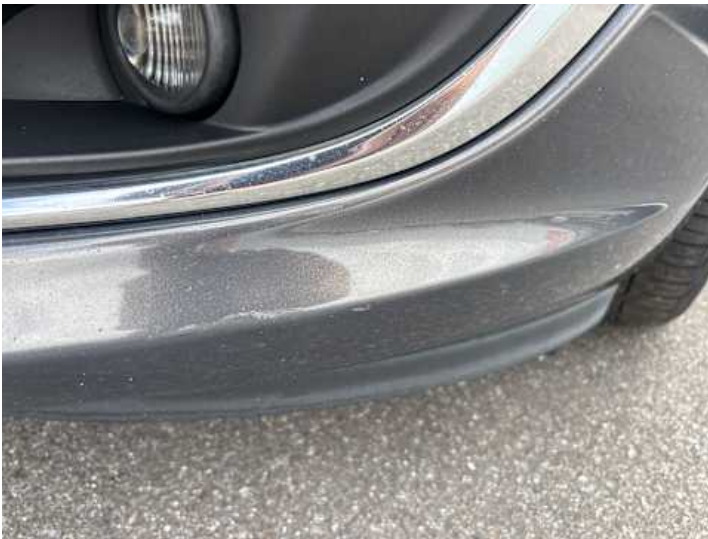
Stoßstange vorne (Kratzer, Lackschaden)

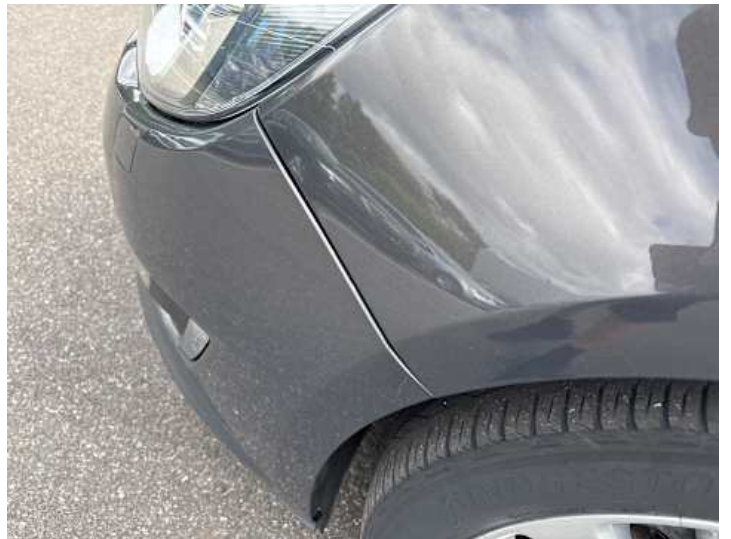
Stoßstange vorne (Spaltmaße ungenau)

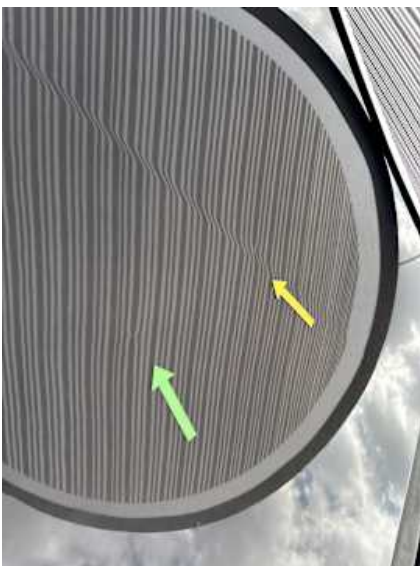
Motorhaube (Delle)

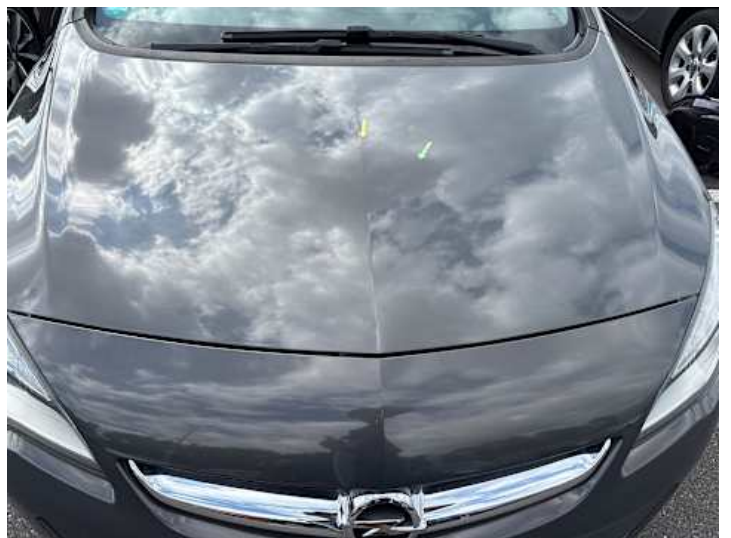
Motorhaube (Delle)

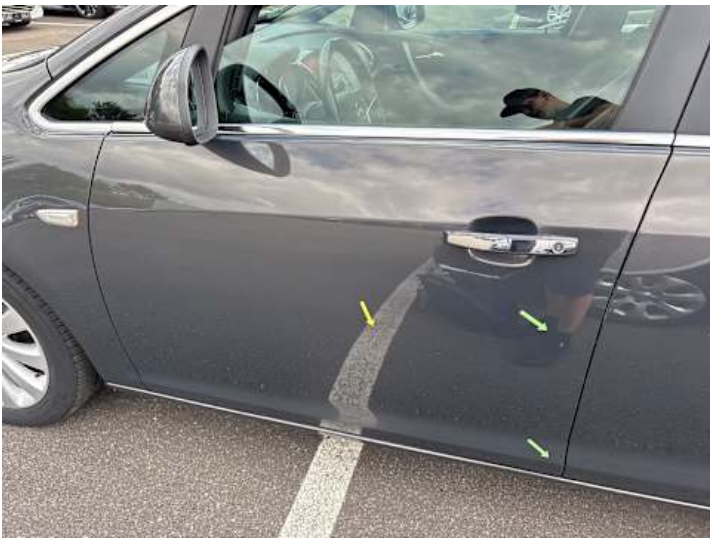
Fahrtür (Kratzer, Lackschaden)

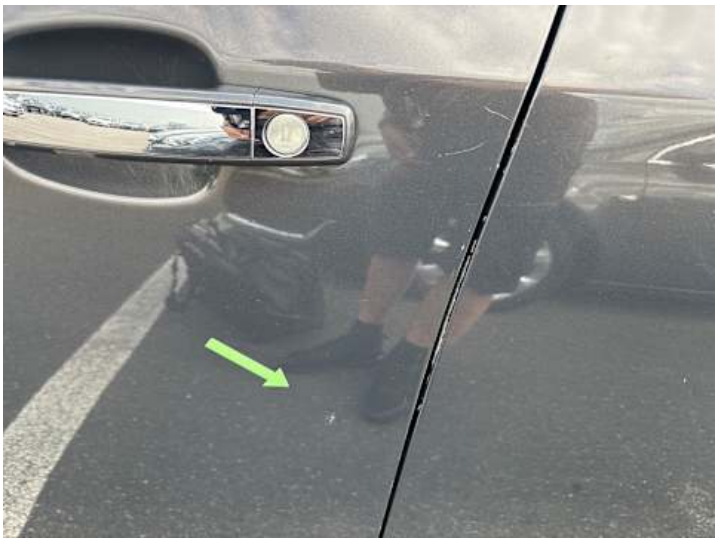
Fahrtür (Kratzer)

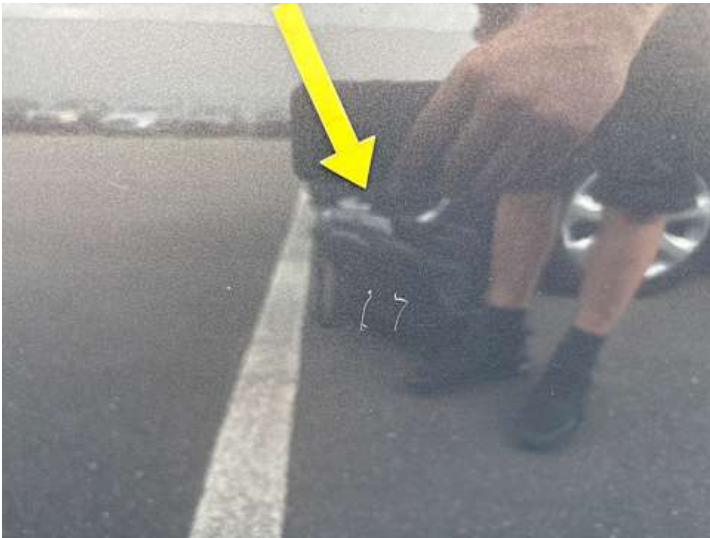
Fahrtür (Kratzer)

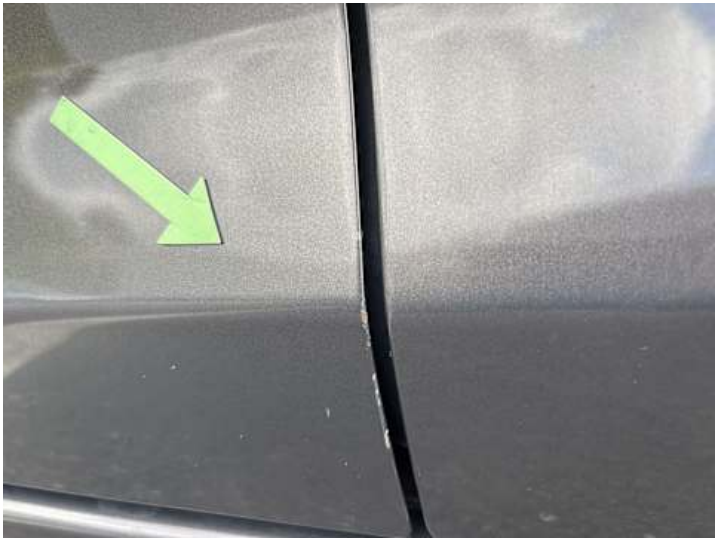
Fahrtür (Lackschaden)

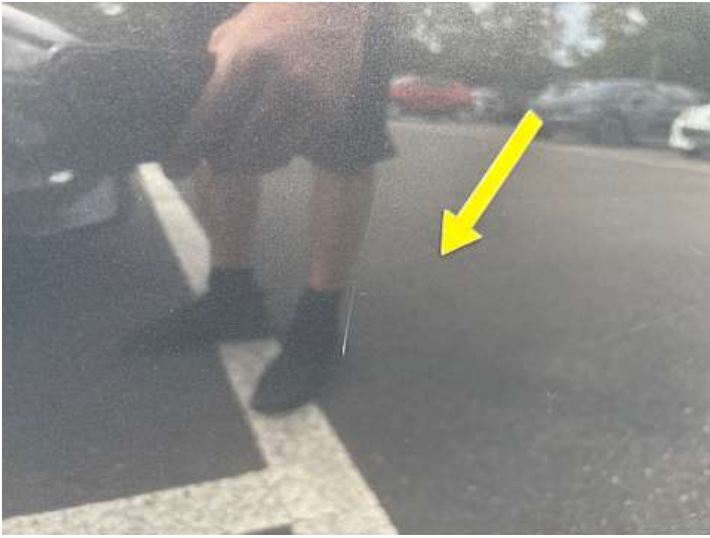
Beifahrtür (Kratzer)

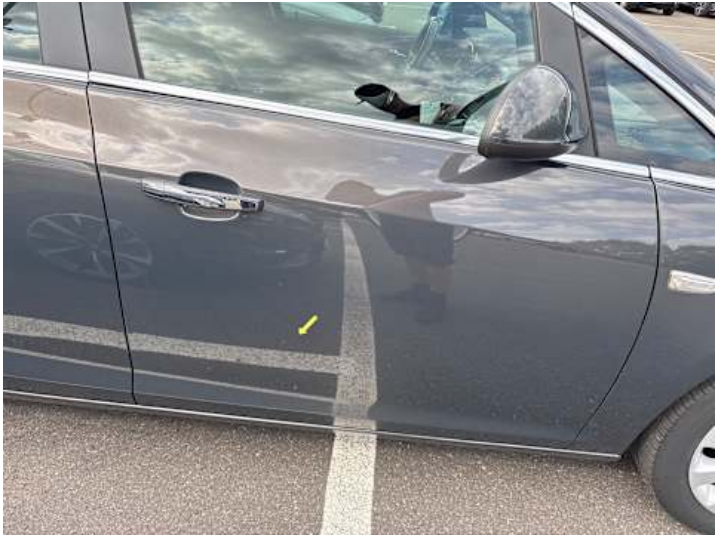
Beifahrtür (Kratzer)

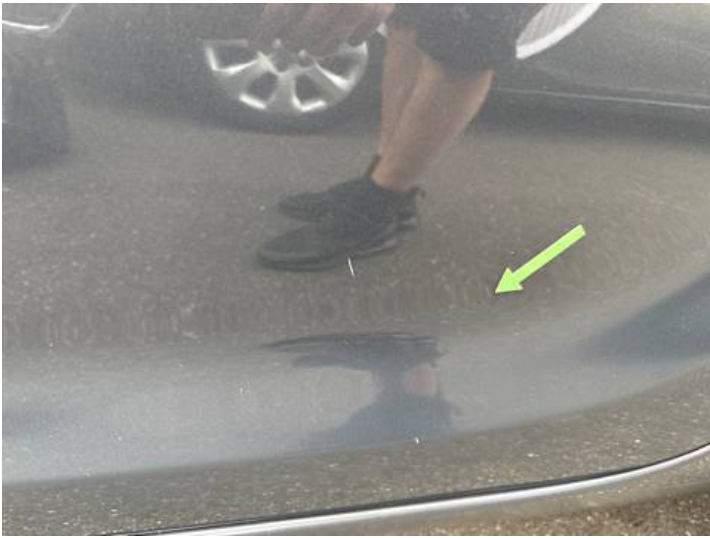
Türe hinten links (Kratzer)

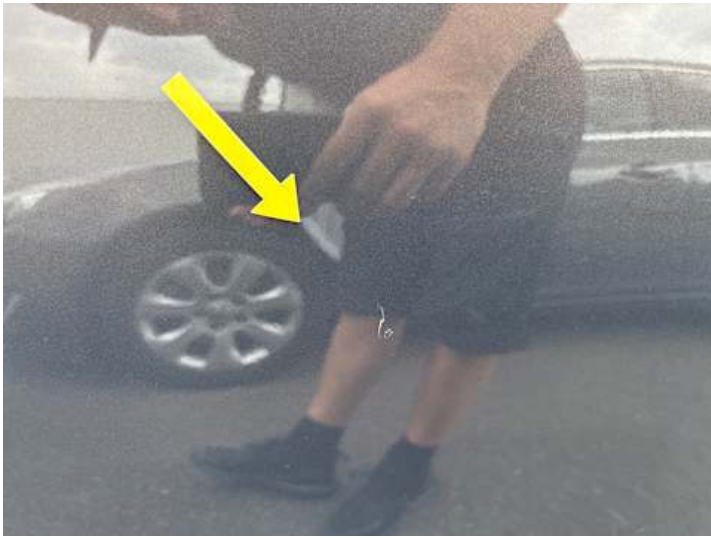
Türe hinten links (Kratzer)

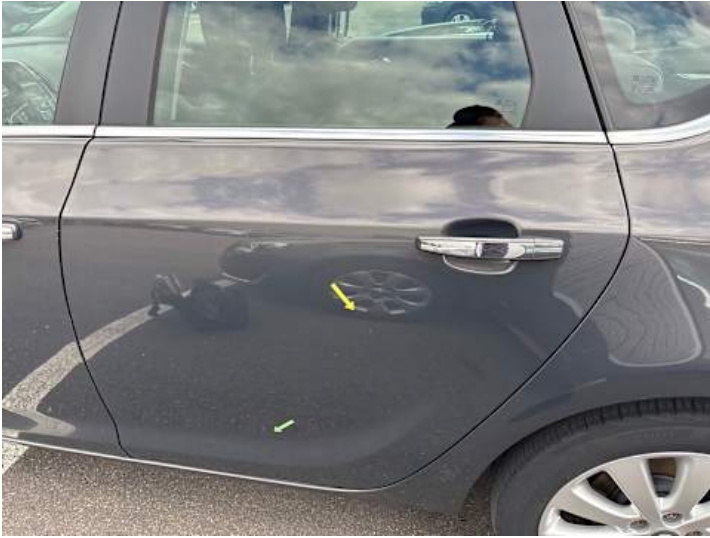
Türe hinten links (Kratzer)

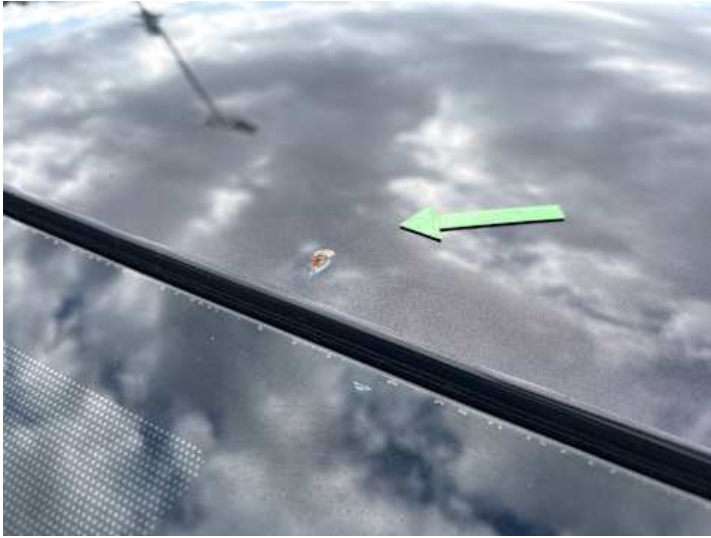
Dach (Lackschaden, Rost)

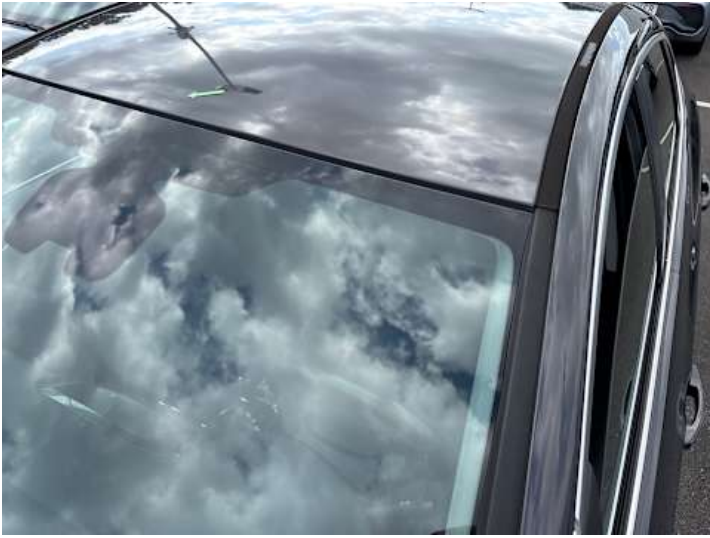
Dach (Lackschaden, Rost)

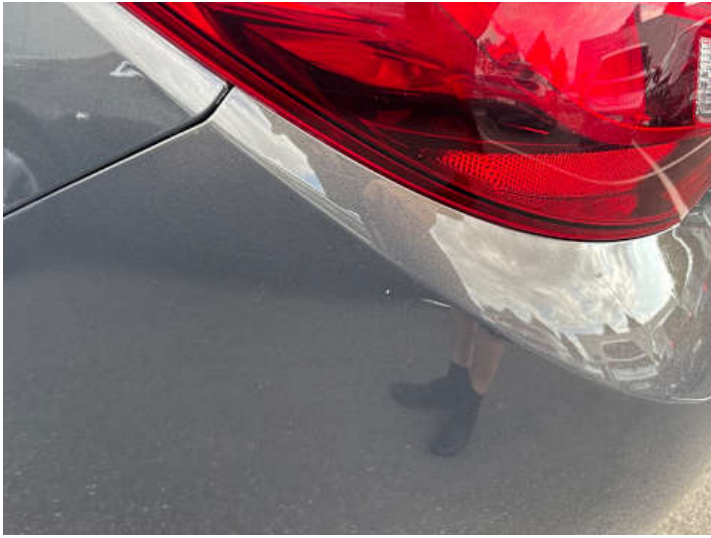
Stoßstange hinten (Kratzer)

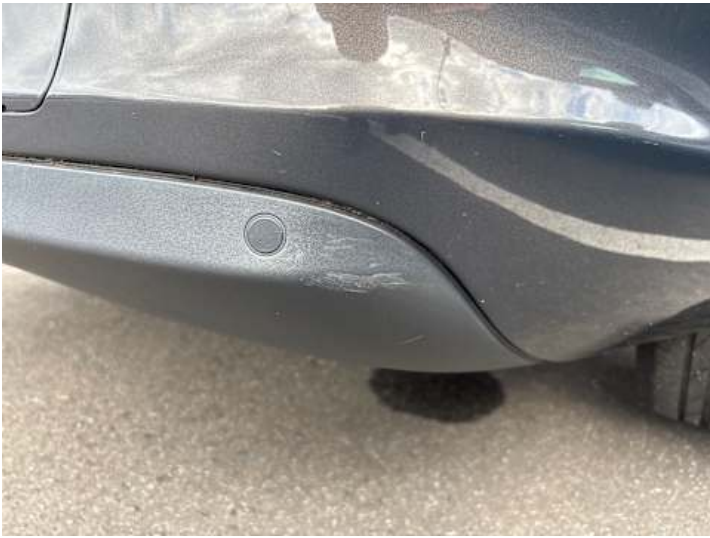
Stoßstange hinten (Kratzer)

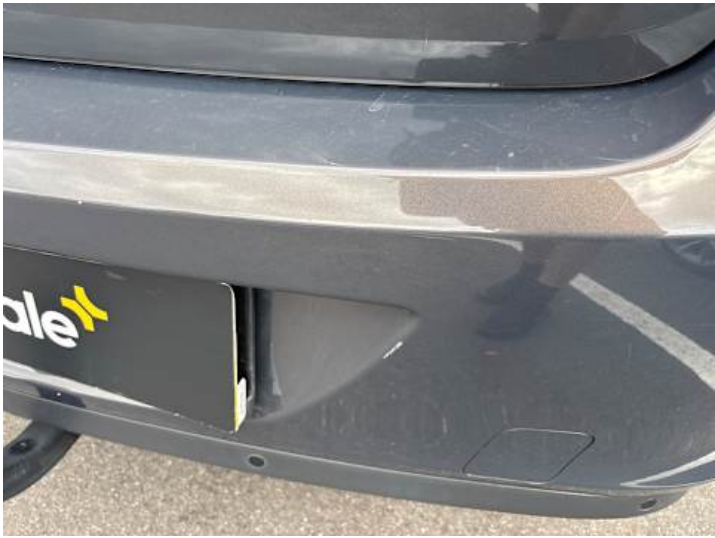
Stoßstange hinten (Kratzer)

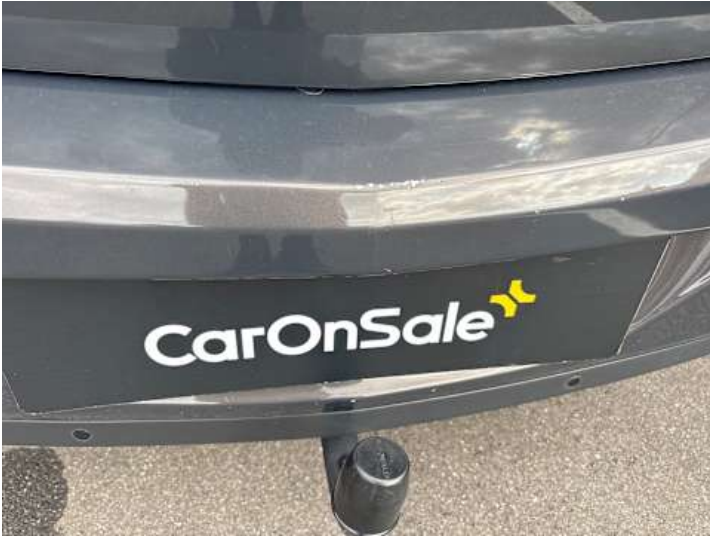
Stoßstange hinten (Kratzer, Lackschaden)

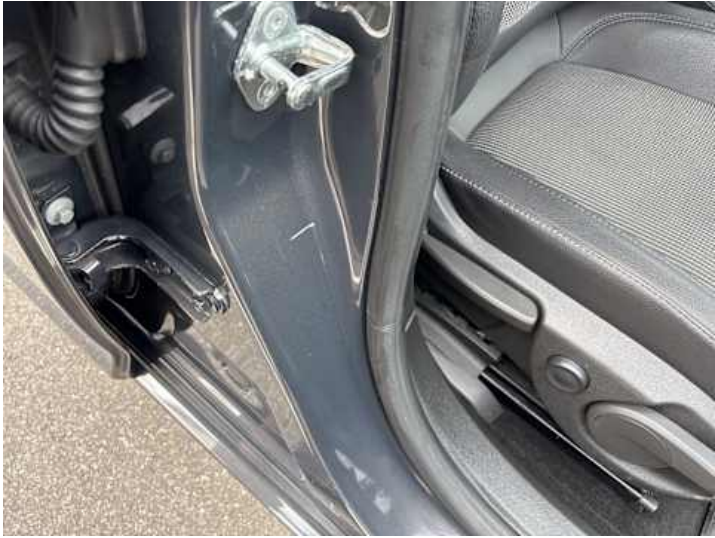
Schweller rechts (Kratzer, Lackschaden)

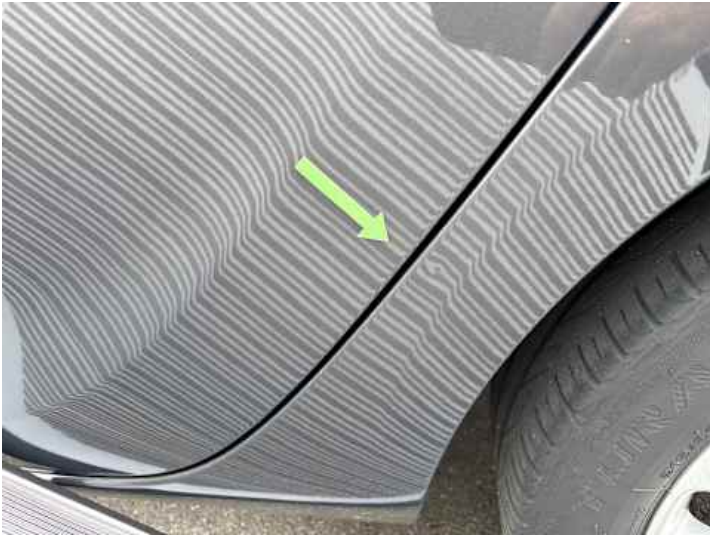
Seitenteil hinten links (Delle)

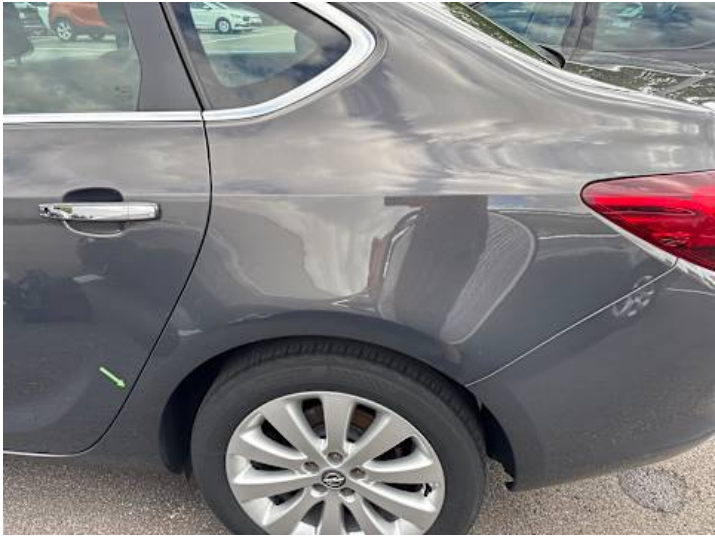
Seitenteil hinten links (Delle)

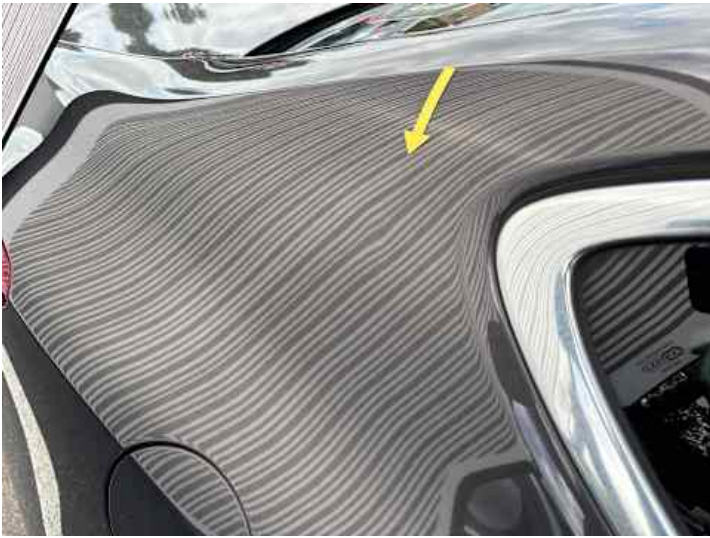
Seitenteil hinten rechts (Delle)

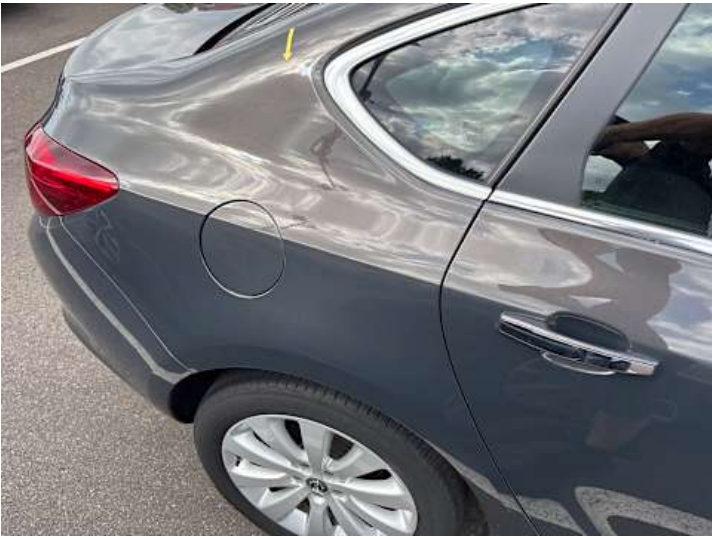
Seitenteil hinten rechts (Delle)

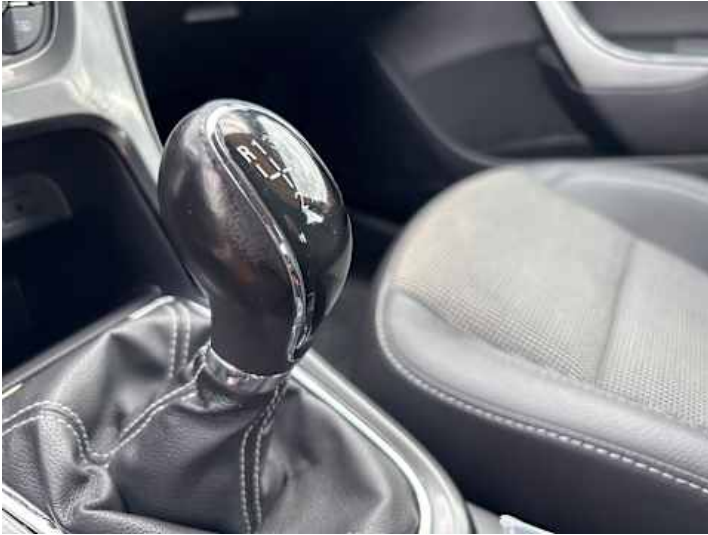
Innenraum (Verschleiß)

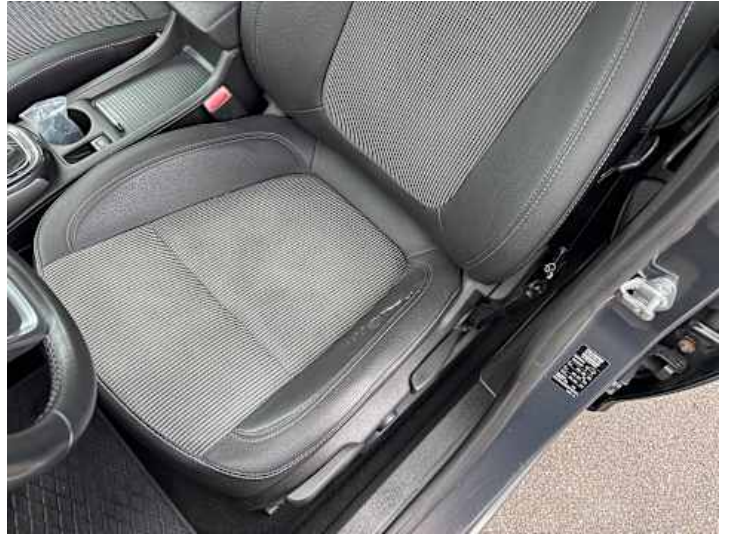
Innenraum (Verschleiß)

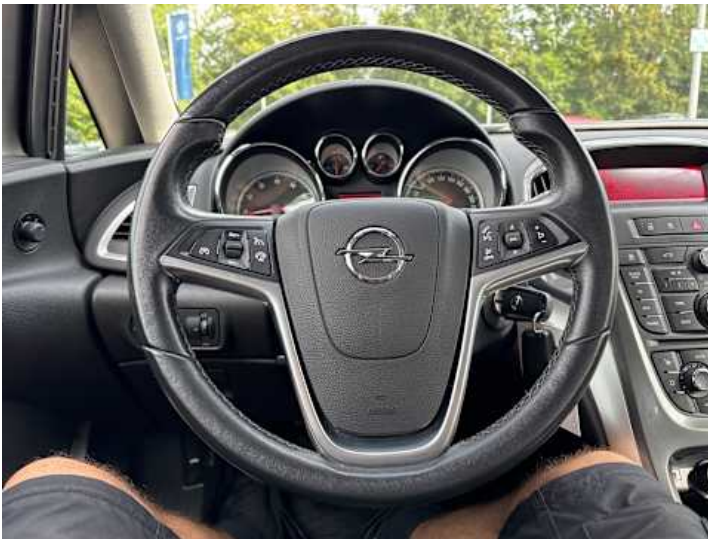
Innenraum (Verschleiß)
