## Volkswagen Golf Plus Comfortline

EZ 12/2009 | Kleinwagen | Benzin | Schaltgetriebe | 168.451km  
Besteuerung: Differenzbesteuert (§25a UStG)  
Fahrzeugstandort: 35\*\*\*  
Fahrzeug aufgenommen am: 20.07.2026

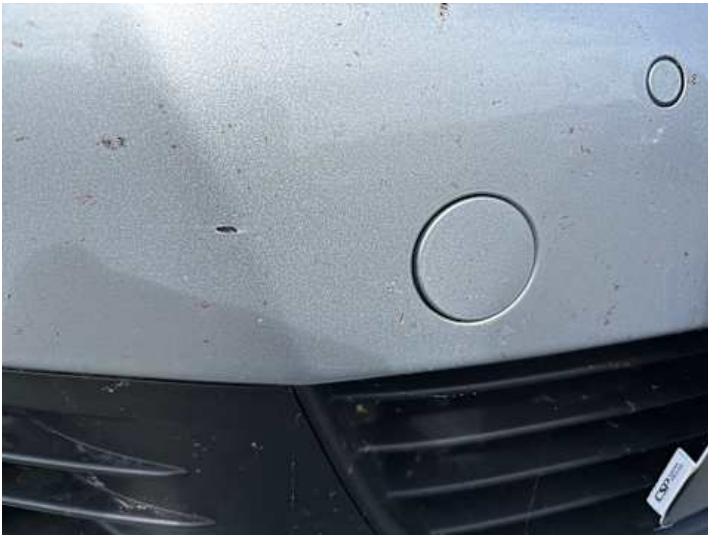
Stoßstange vorne (Kratzer)

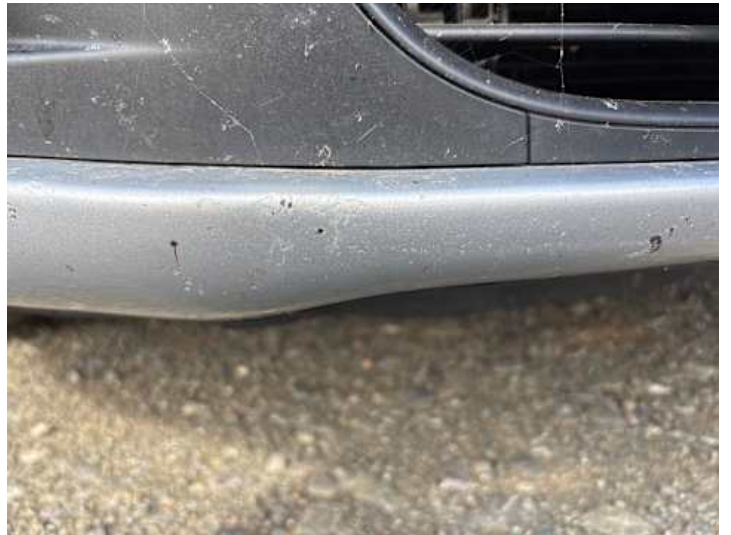
Stoßstange vorne (Kratzer)

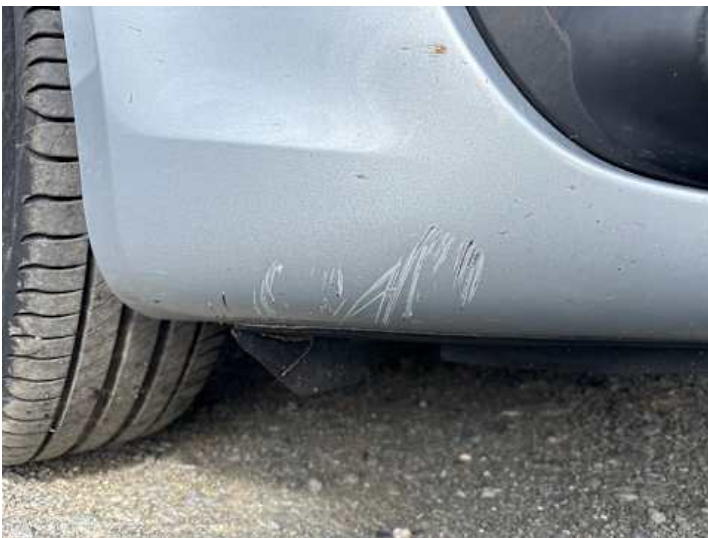
Stoßstange vorne (Kratzer)

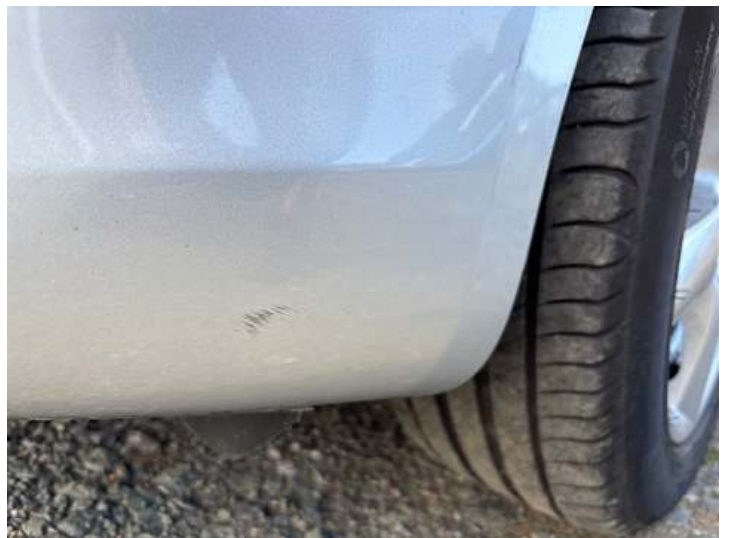
Stoßstange vorne (Kratzer)

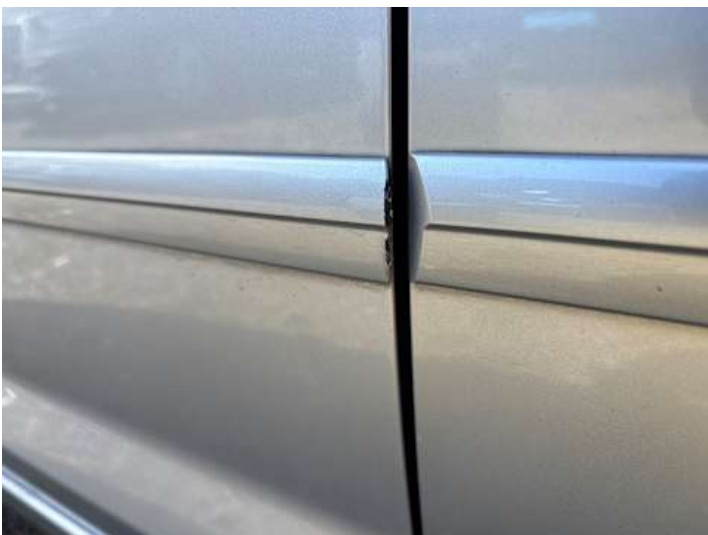
Fahrtür (Kratzer)

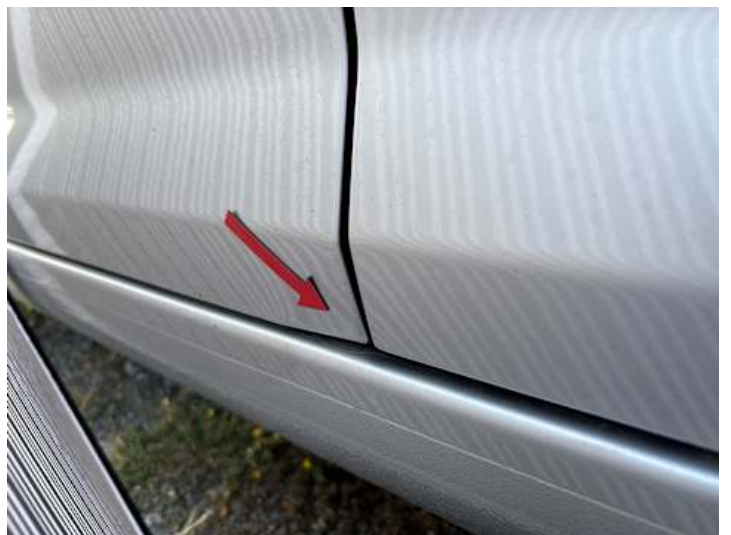
Fahrtür (Verformung)

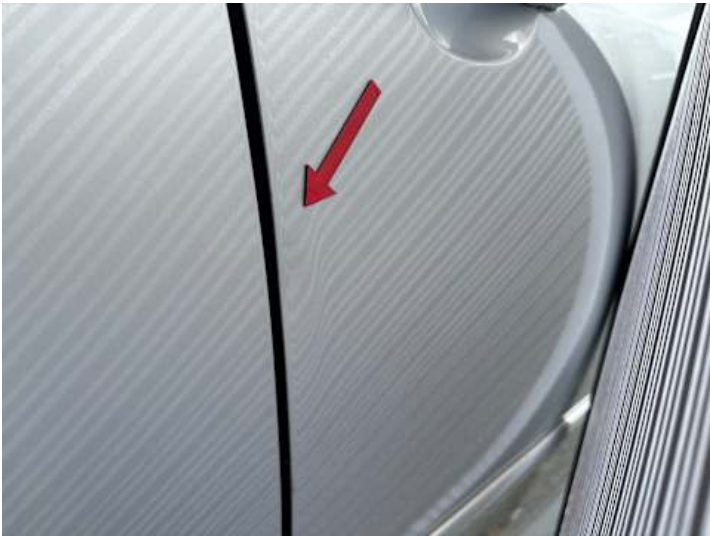
Beifahrertür (Delle)

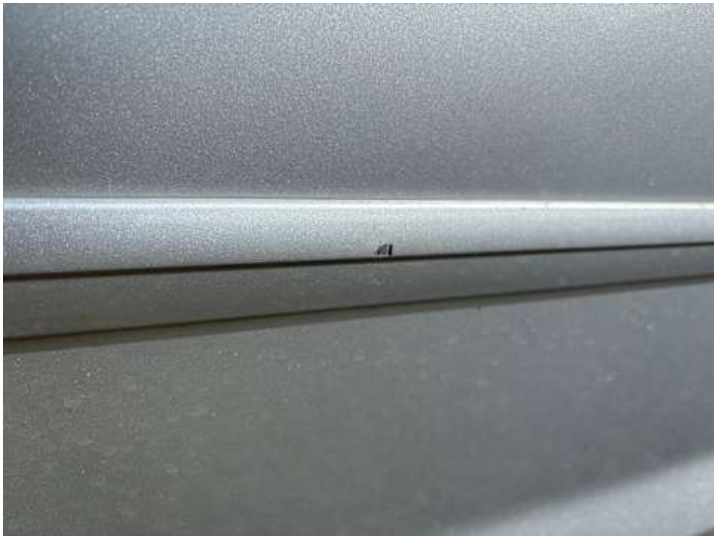
Beifahrertür (Kratzer)

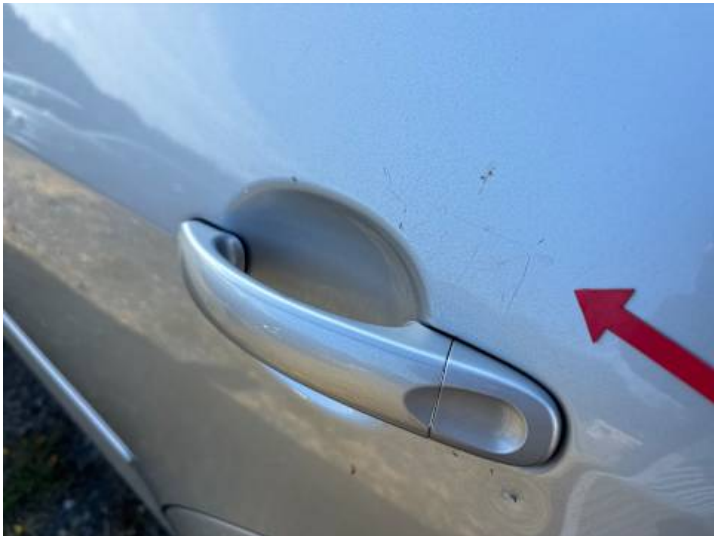
Türe hinten links (Kratzer)

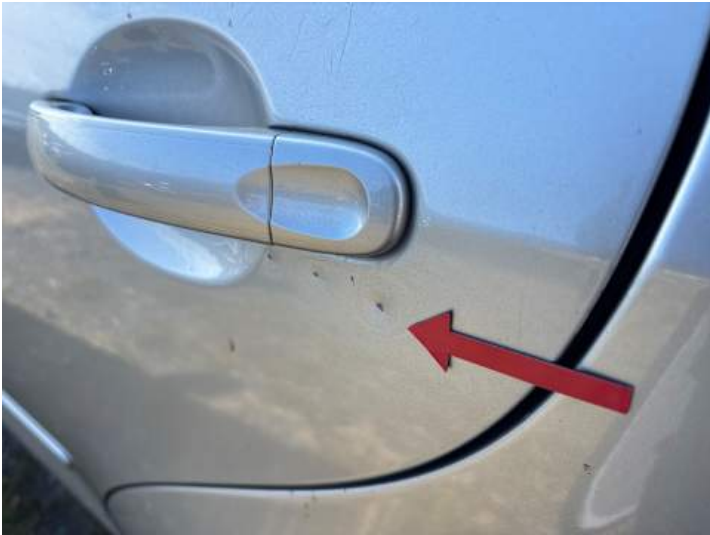
Türe hinten links (Kratzer)

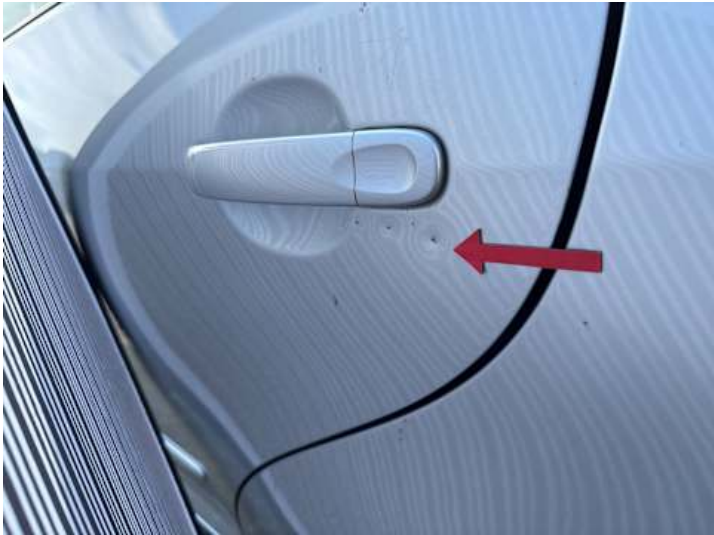
Türe hinten links (Delle)

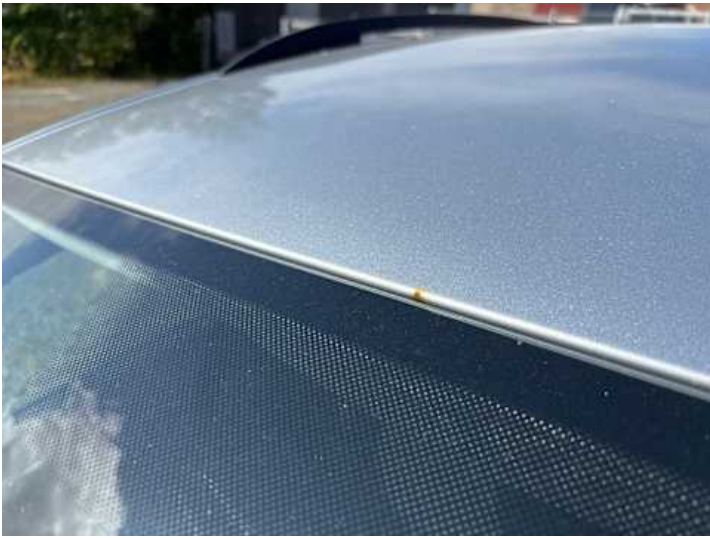
Dach (Rost)

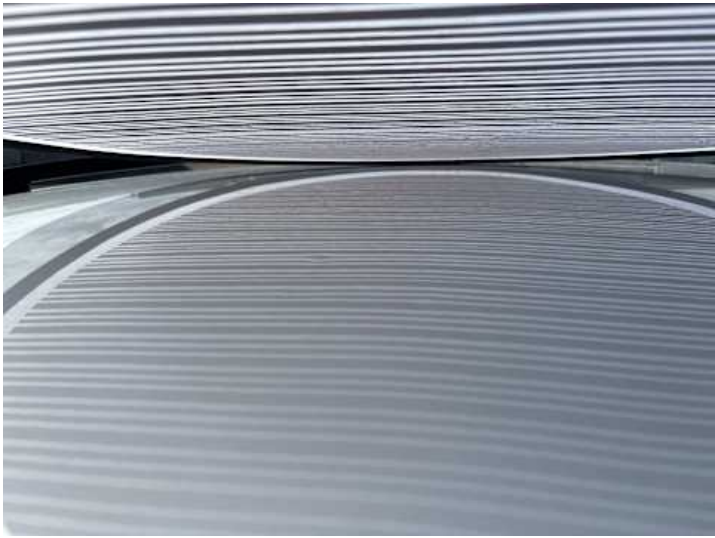
Dach (Delle)

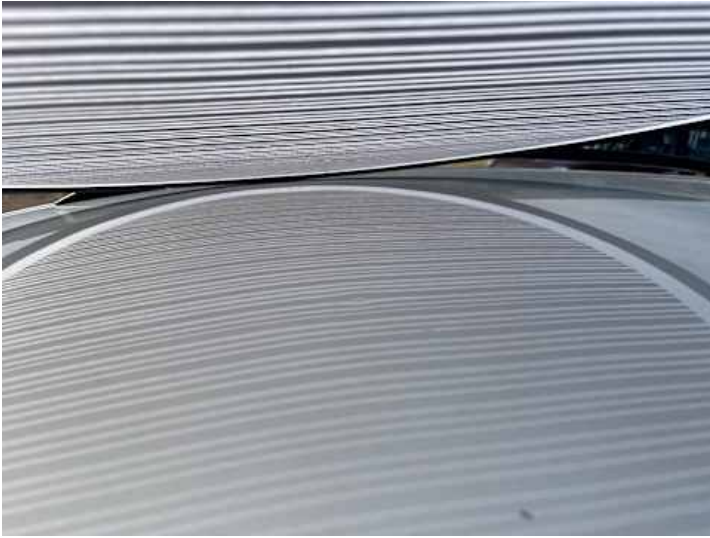
Dach (Delle)

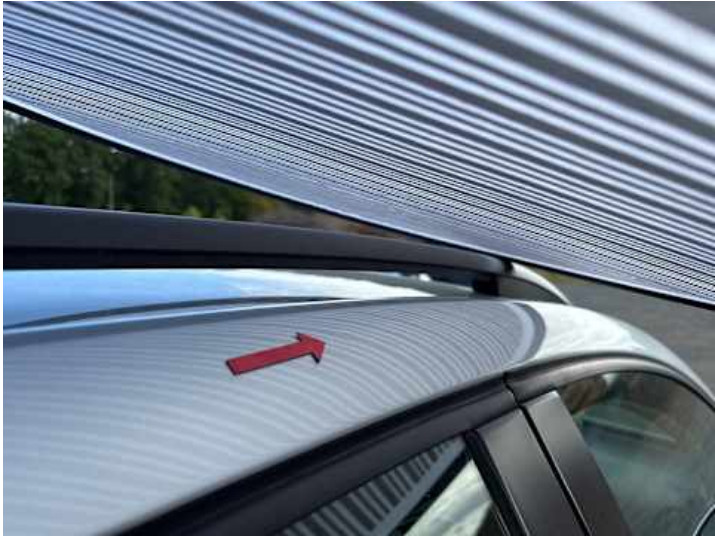
Dach (Delle)

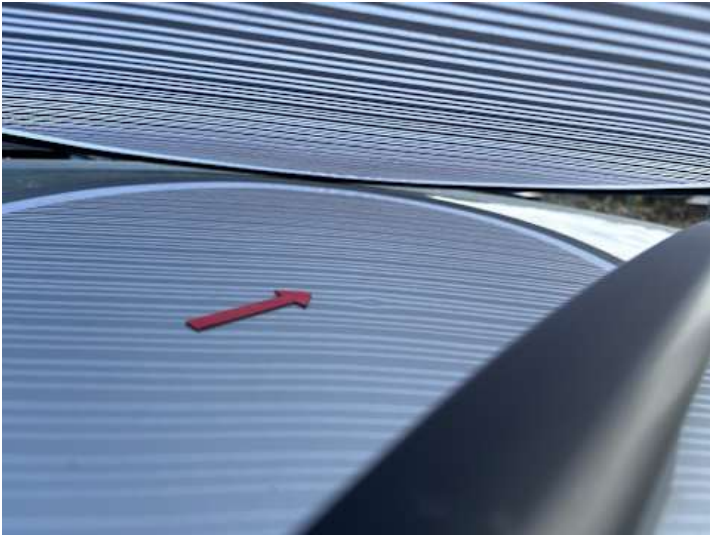
Dach (Delle)

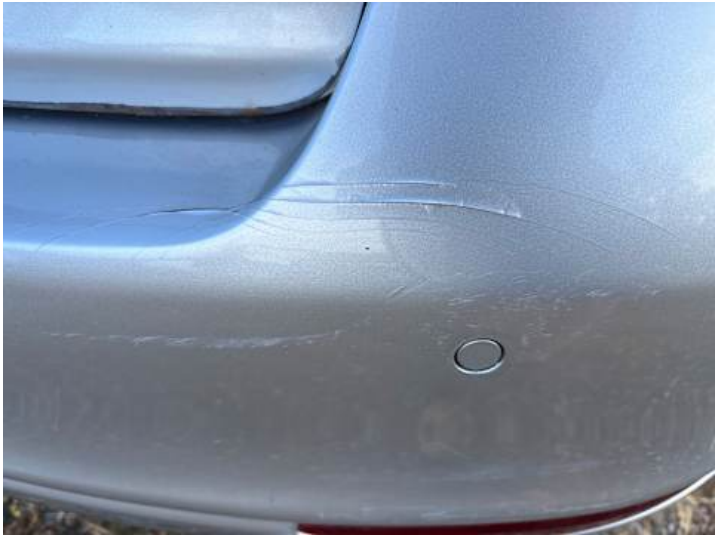
Stoßstange hinten (Lackschaden)

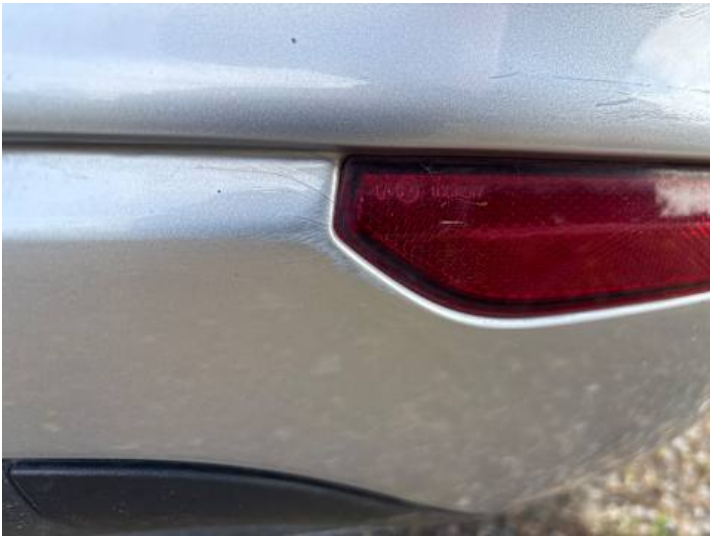
Stoßstange hinten (Kratzer)

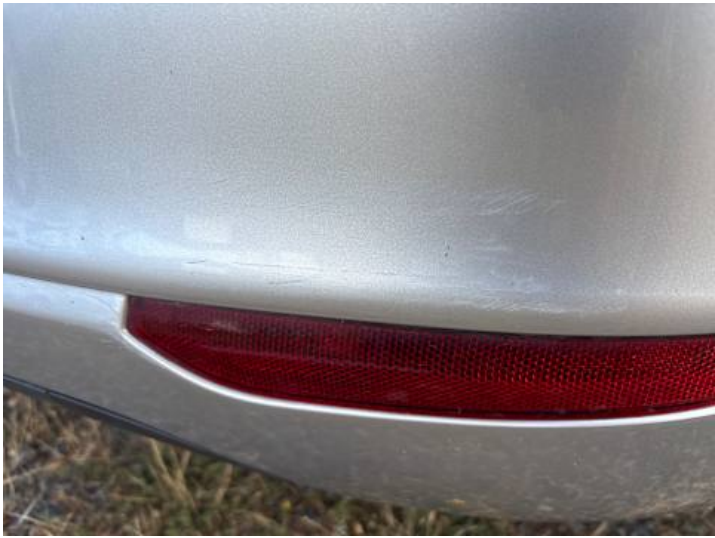
Stoßstange hinten (Kratzer)

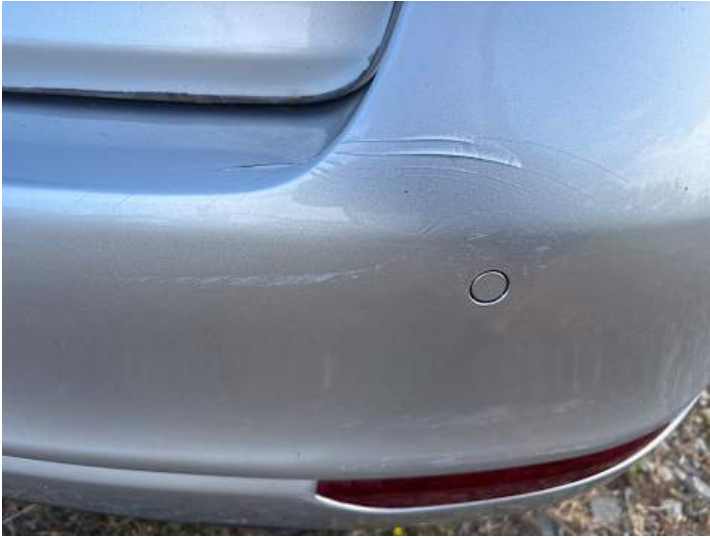
Stoßstange hinten (Kratzer)

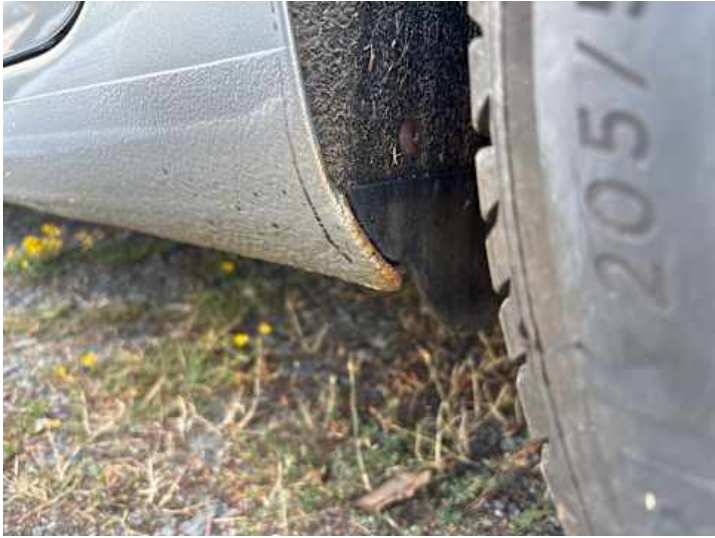
Schweller links (Rost)

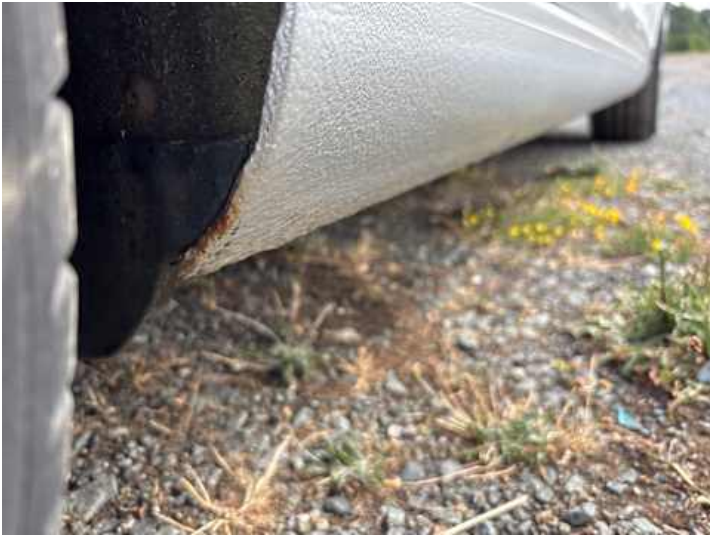
Schweller rechts (Rost)

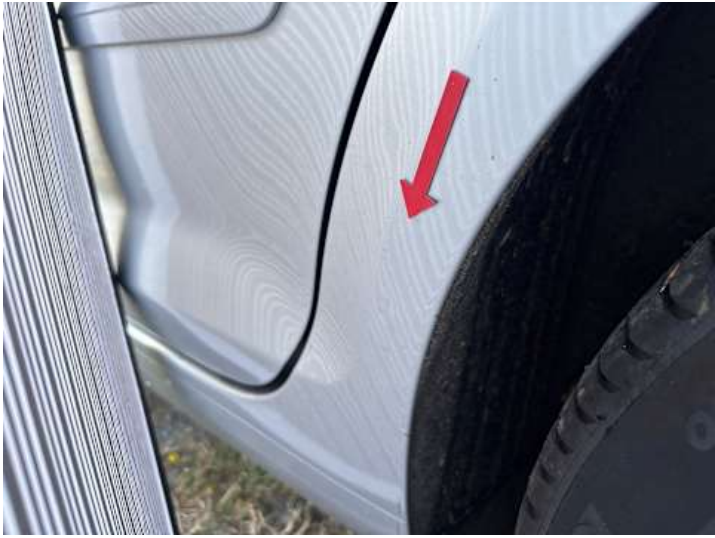
Seitenteil hinten links (Delle)

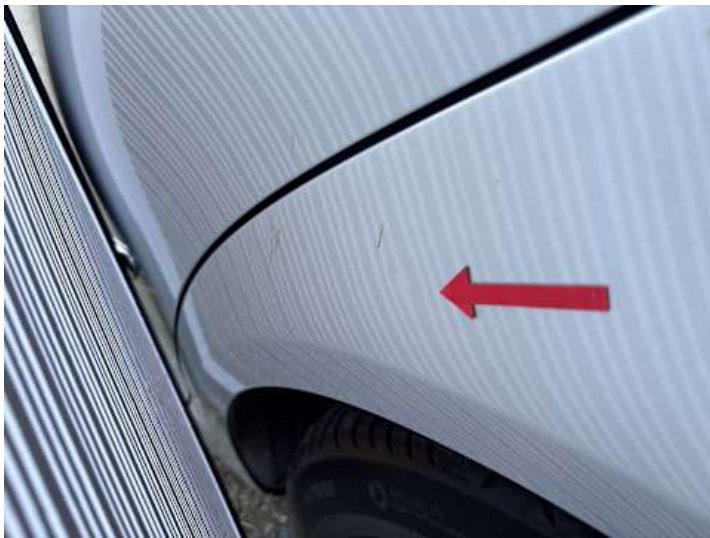
Seitenteil hinten links (Delle)

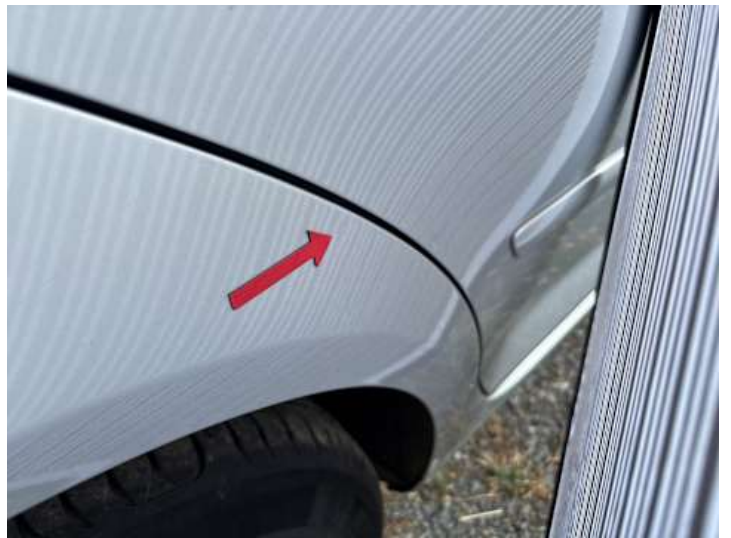
Seitenteil hinten rechts (Delle)

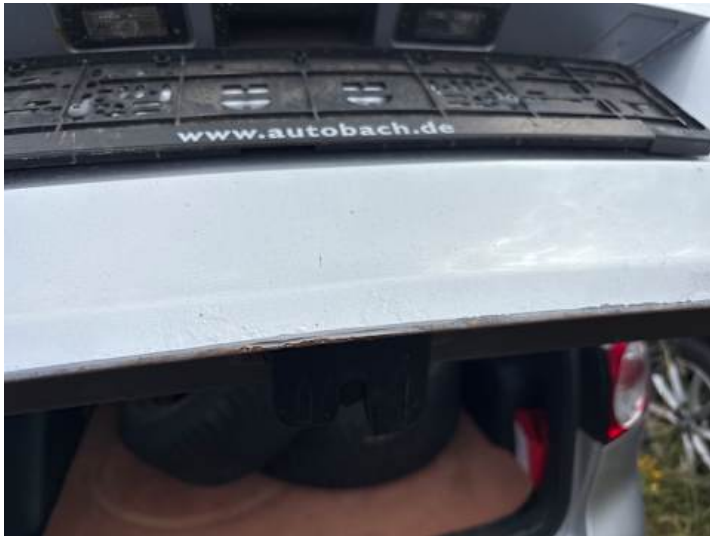
Heckklappe nachlackiert

Heckklappe (Rost)

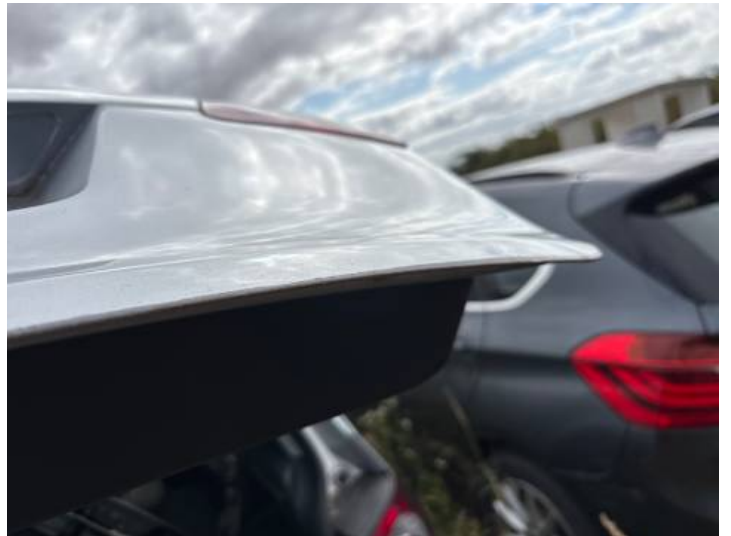
Heckklappe (Rost)

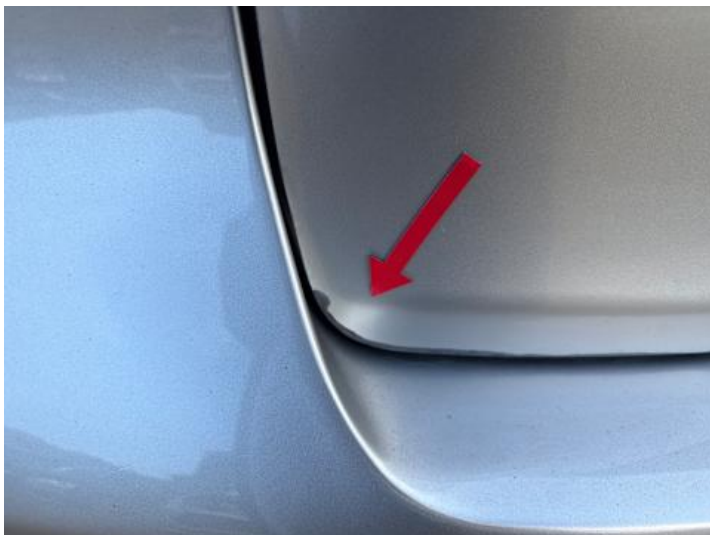
Heckklappe (Kratzer)

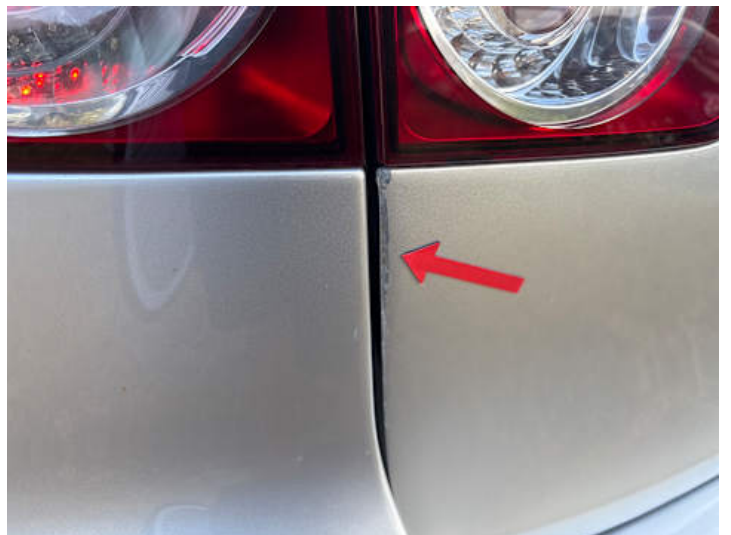
Heckklappe (Kratzer)

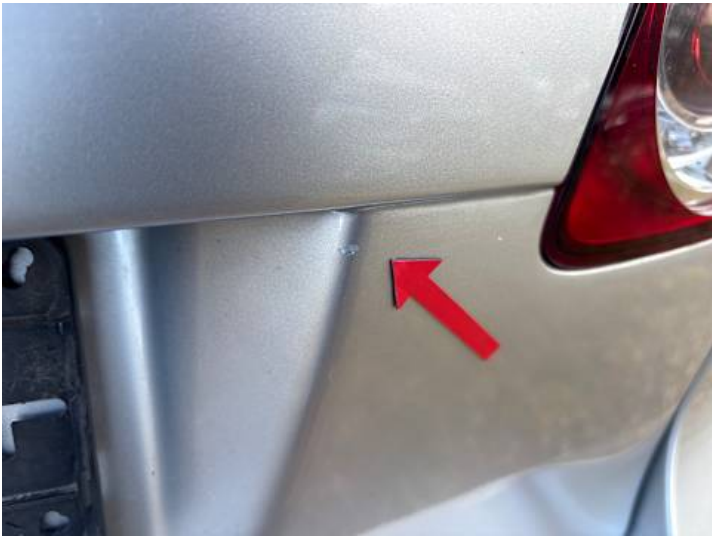
Heckklappe (Kratzer)

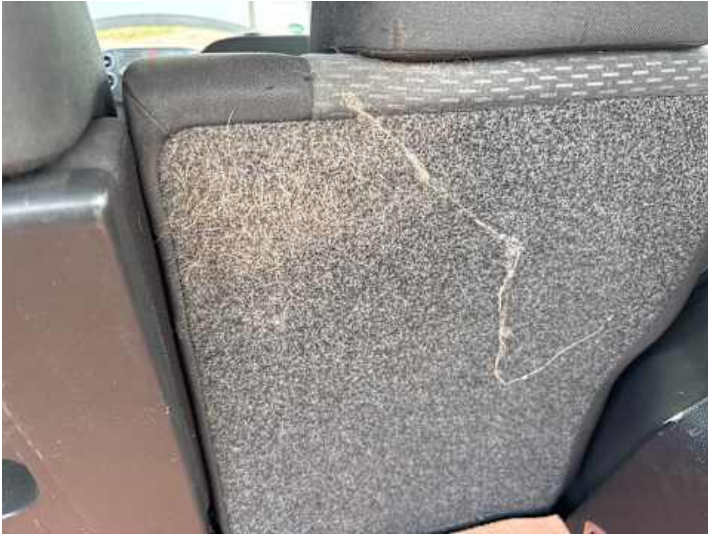
Innenraum (Tierhaare/Tiergeruch)

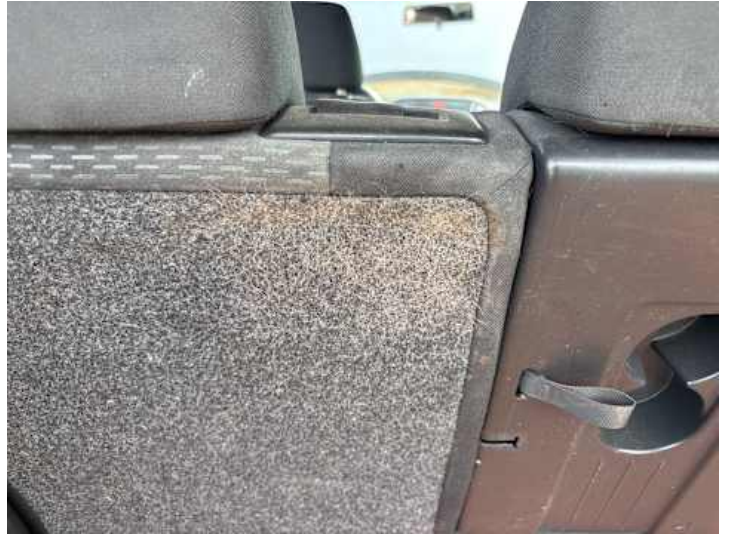
Innenraum (Tierhaare/Tiergeruch)

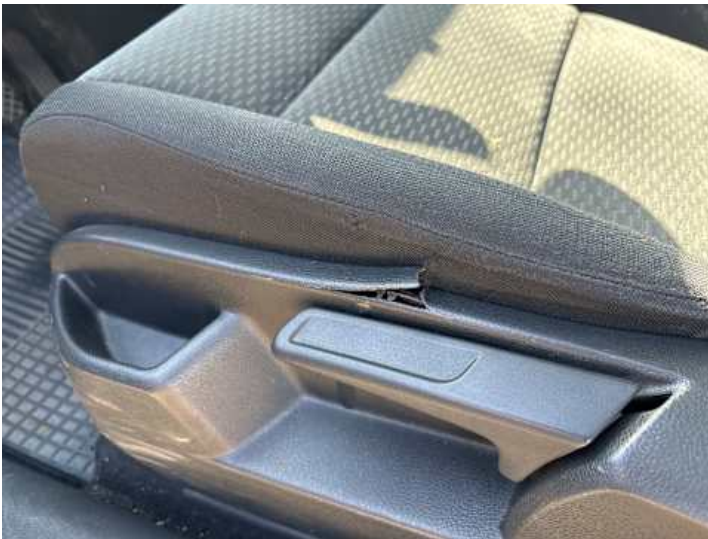
Innenraum (Riss/Bruch)

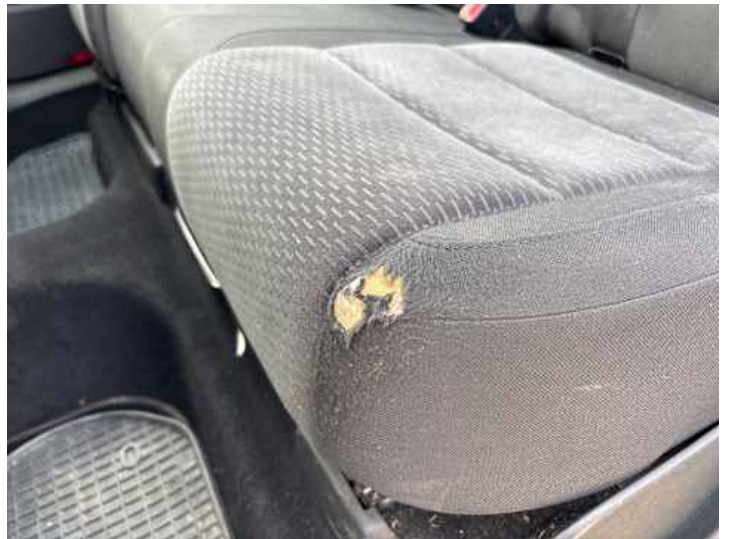
Innenraum (Riss/Bruch)
