## Ford Fiesta Trend

EZ 04/2013 | Kleinwagen | Benzin | Schaltgetriebe | 125.262km  
Besteuerung: Differenzbesteuert (§24 UStG)  
Fahrzeugstandort: 60\*\*\*  
Fahrzeug aufgenommen am: 29.07.2026

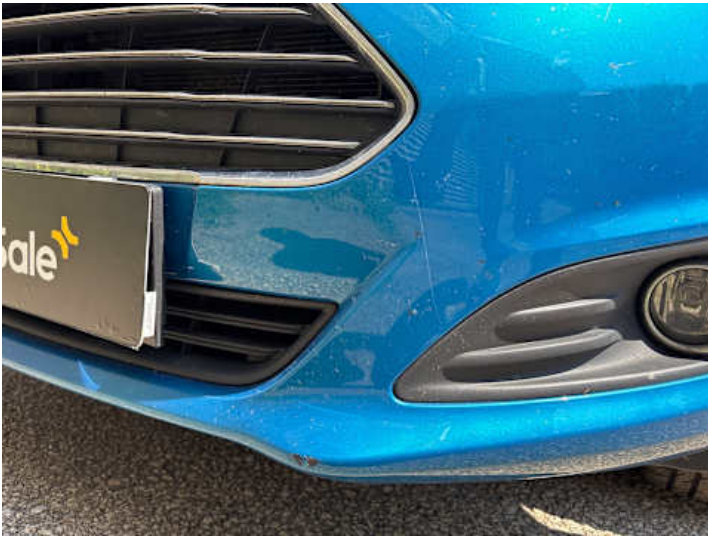
Stoßstange vorne (Kratzer)

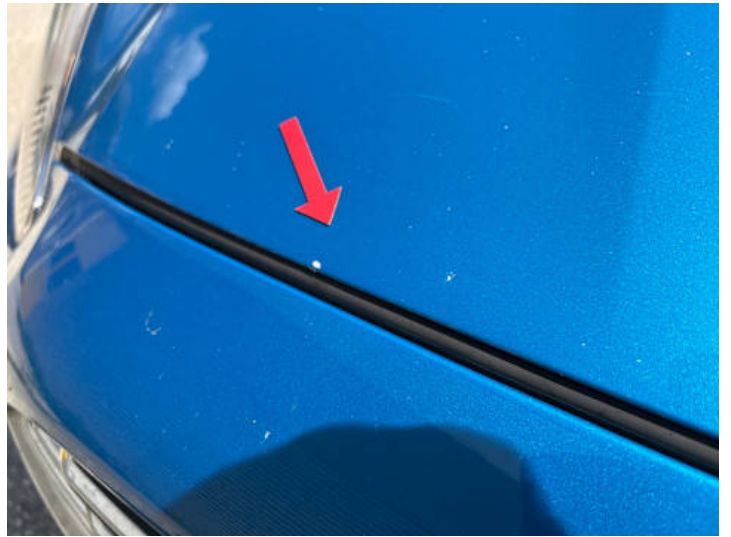
Motorhaube (Lackschaden)

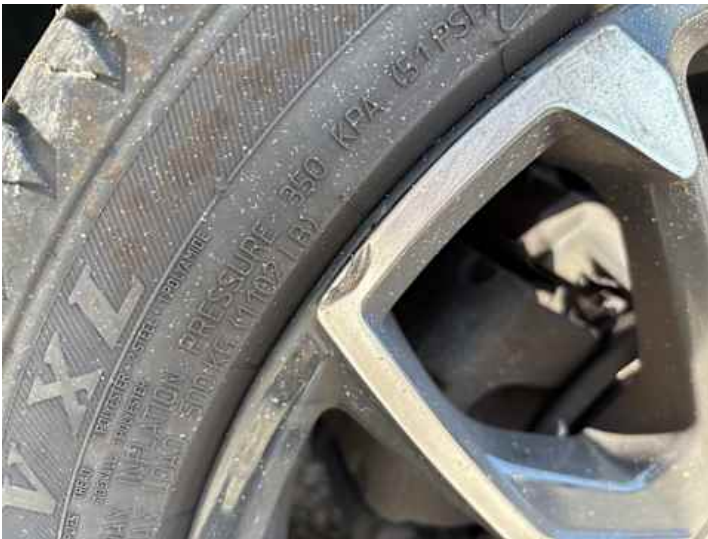
Rad (Kerben)

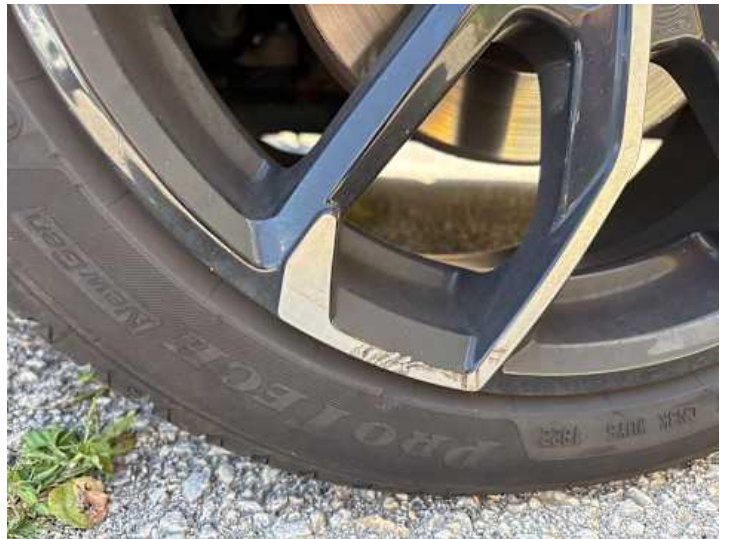
Rad (Kerben)

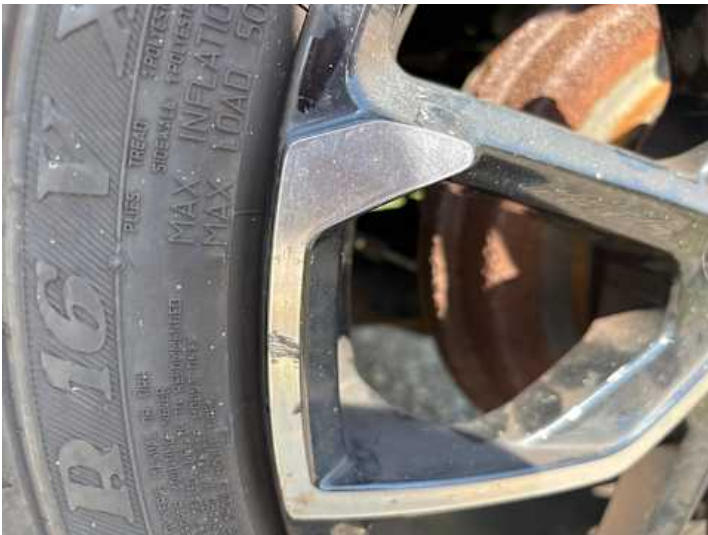
Rad (Kerben)

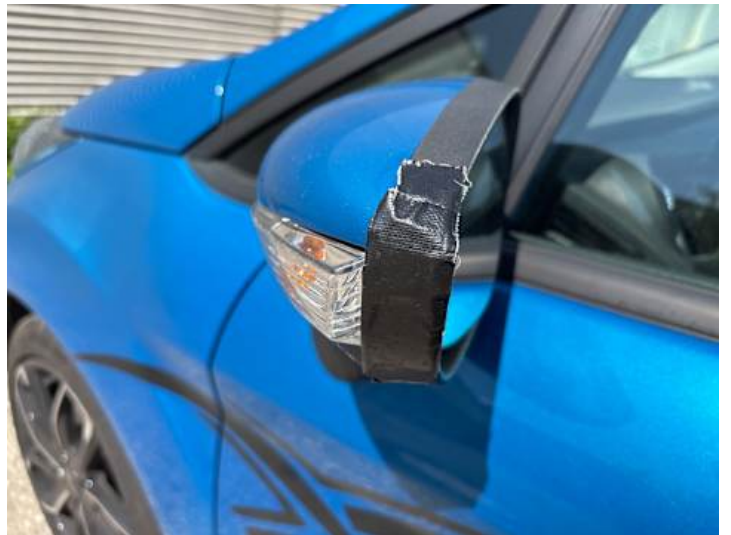
Fahrtür (Riss/Bruch, Unsachgemäß instand gesetzt)

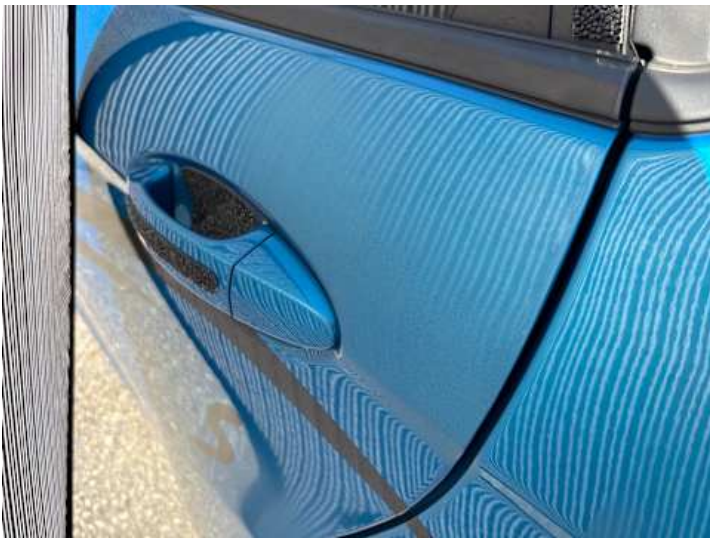
Türe hinten links (Ausgeblichen/Matt)

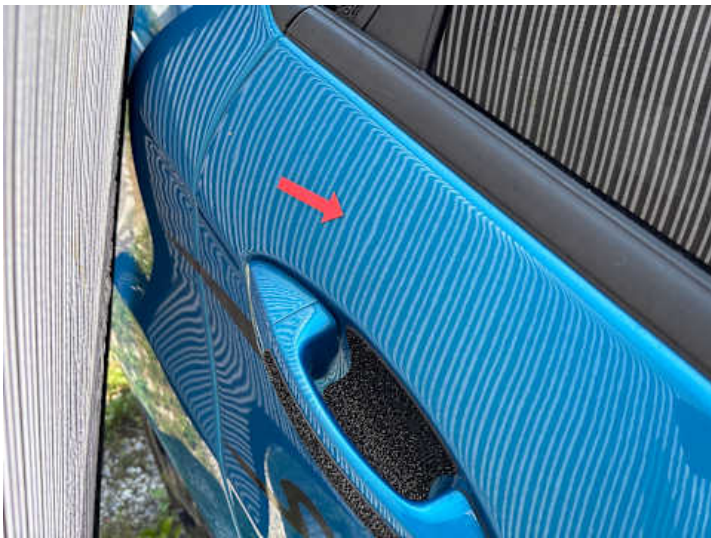
Türe hinten rechts (Delle)

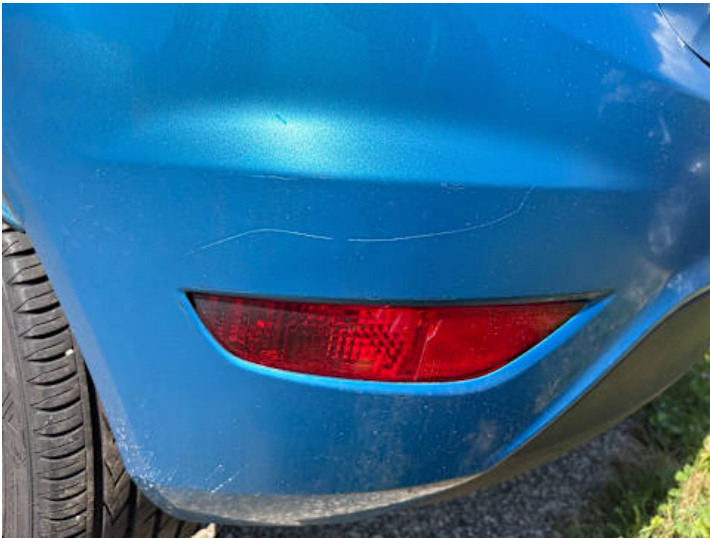
Stoßstange hinten (Kratzer)

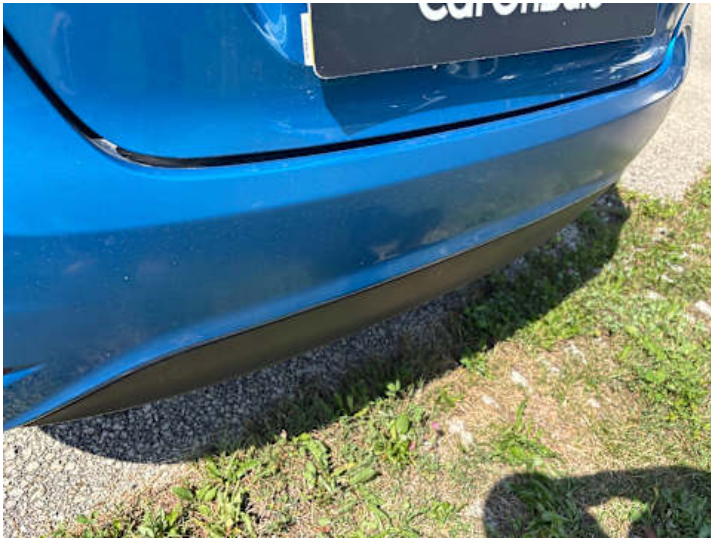
Stoßstange hinten (Ausgeblichen/Matt)

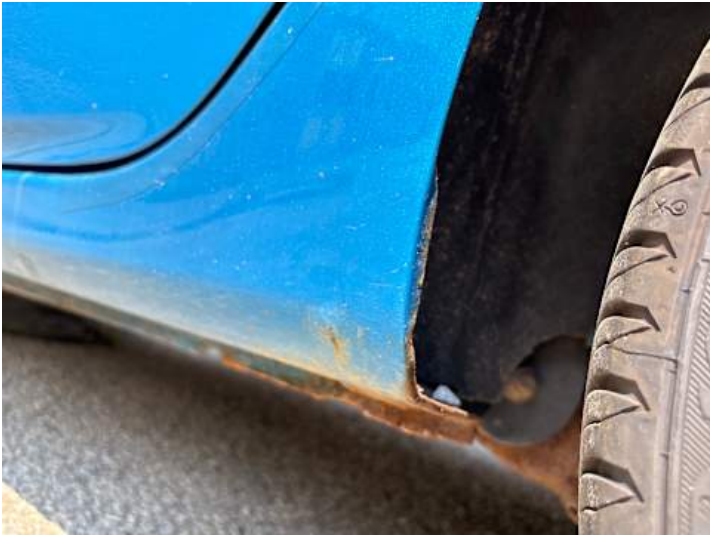
Schweller links (Rost)

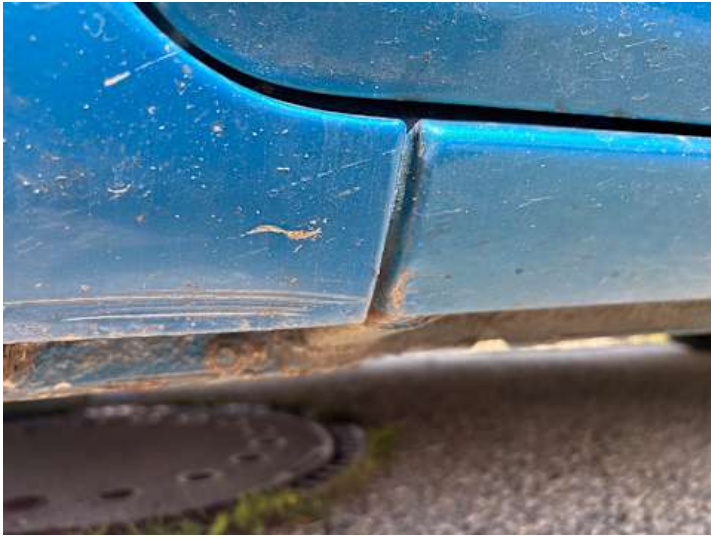
Schweller links (Verformung)

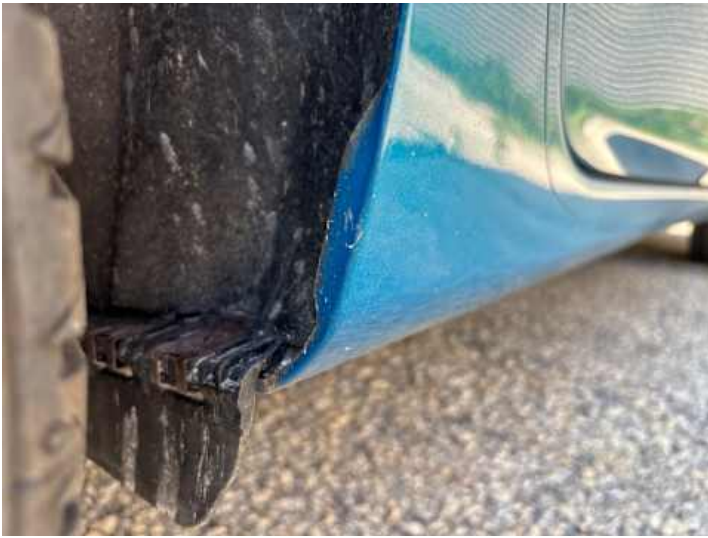
Schweller rechts (Rost)

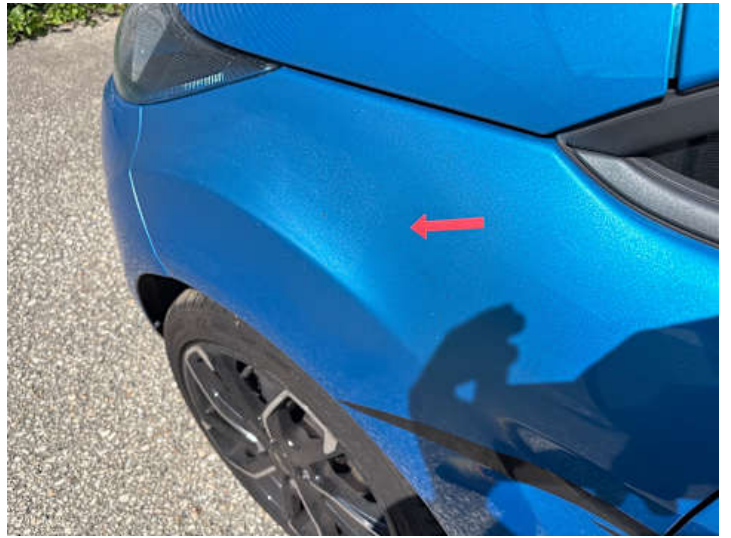
Kotflügel vorne links (Unsachgemäß instand gesetzt, Ausgeblichen/Matt)

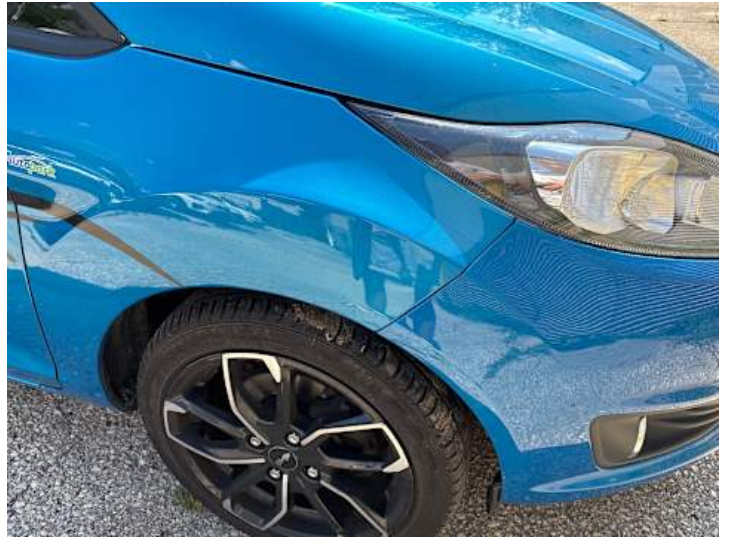
Kotflügel vorne rechts (Anderer Schaden): Farbunterschied

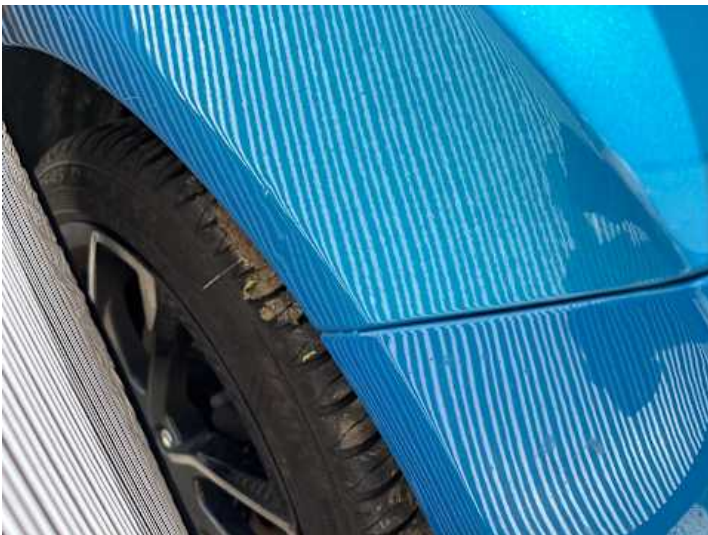
Kotflügel vorne rechts (Delle)

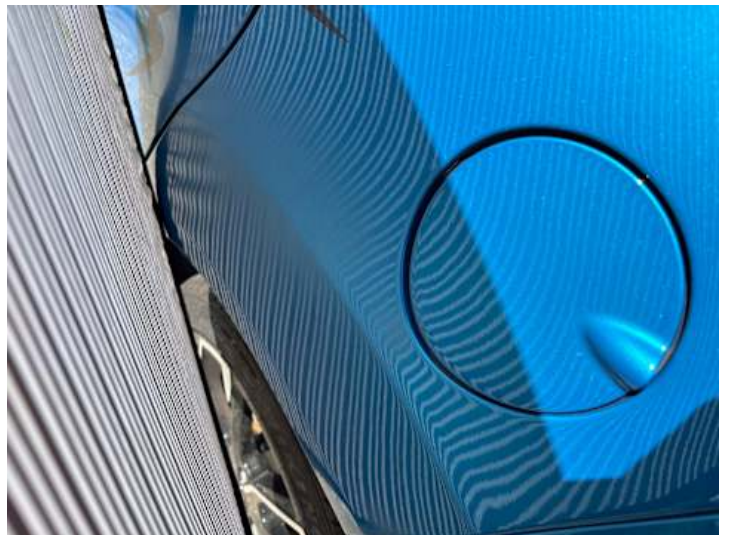
Seitenteil hinten links (Ausgeblichen/Matt)

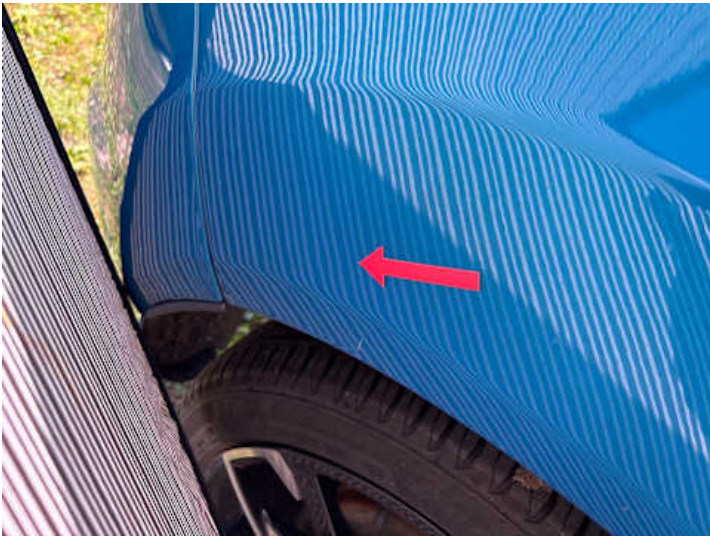
Seitenteil hinten rechts (Delle)

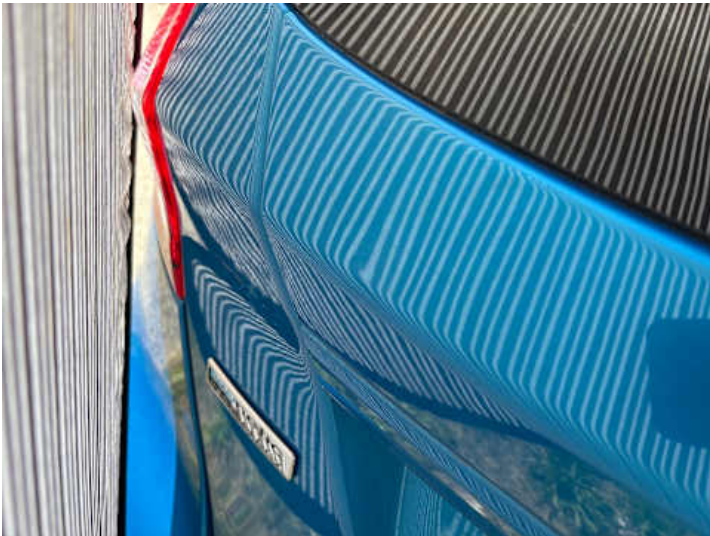
Heckklappe (Delle)
