## Seat Altea Stylance / Style

EZ 09/2012 | Van | Diesel | Automatikgetriebe | 329.597km  
Besteuerung: Differenzbesteuert (§25a UStG)  
Fahrzeugstandort: 18\*\*\*  
Fahrzeug aufgenommen am: 30.07.2026

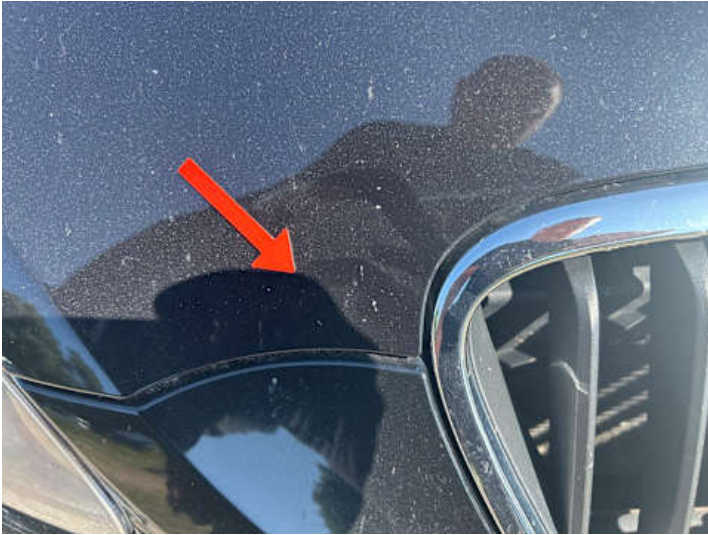
Motorhaube (Steinschlag)

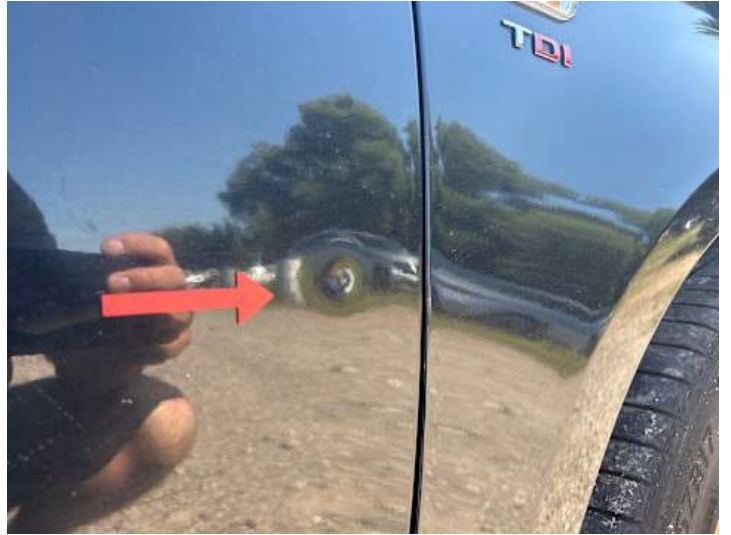
Beifahrertür (Kratzer, Delle)

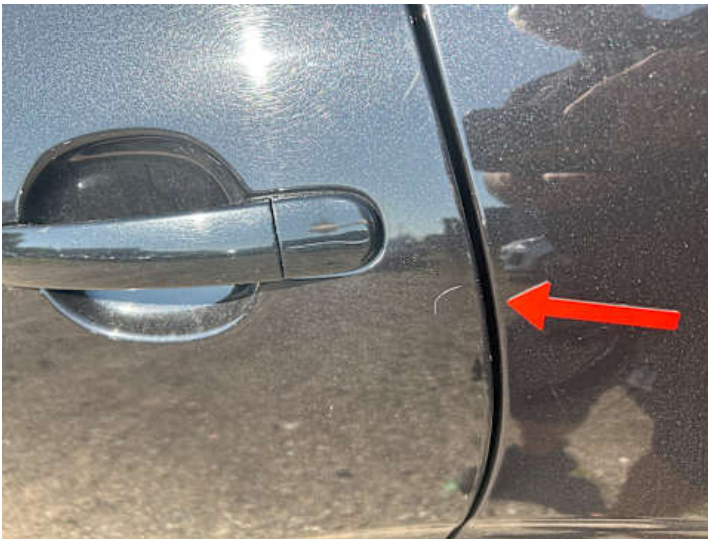
Türe hinten links (Kratzer)

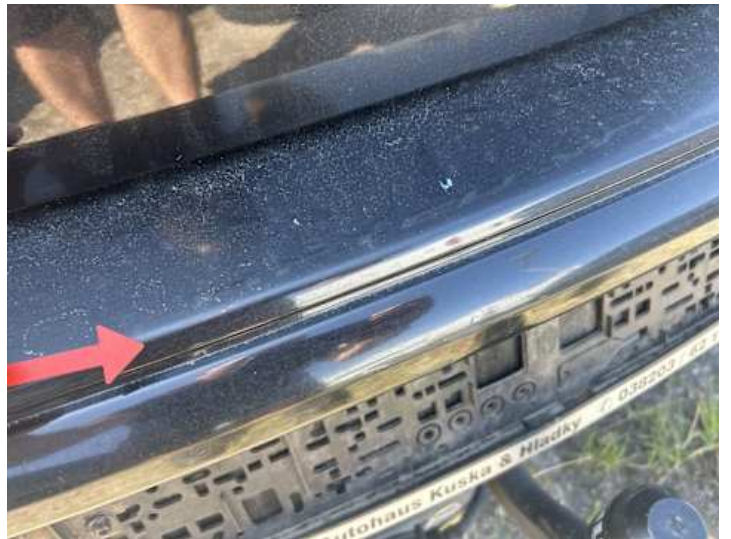
Stoßstange hinten (Kratzer)

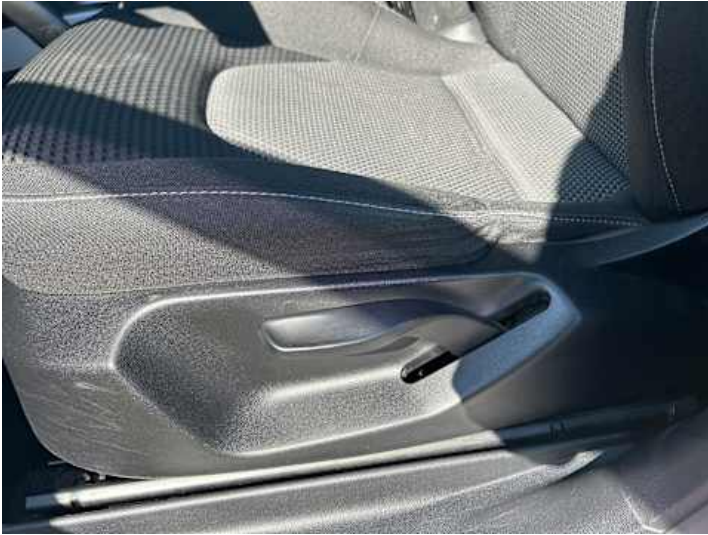
Innenraum (Verschleiß)

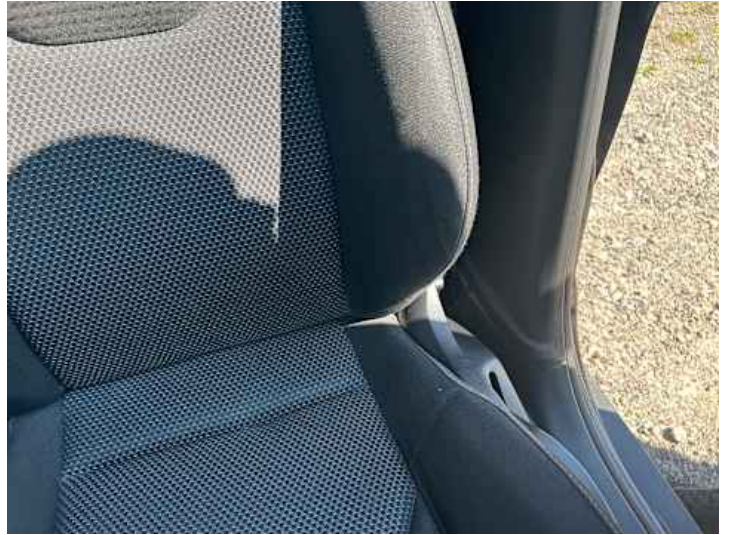
Innenraum (Verschleiß)
