### Volvo XC90 D5 Sport

EZ 10/2007 | Geländewagen | Diesel | Automatikgetriebe | 350.737km  
Besteuerung: Differenzbesteuert (§24 UStG)  
Fahrzeugstandort: 40\*\*\*  
Fahrzeug aufgenommen am: 28.07.2026

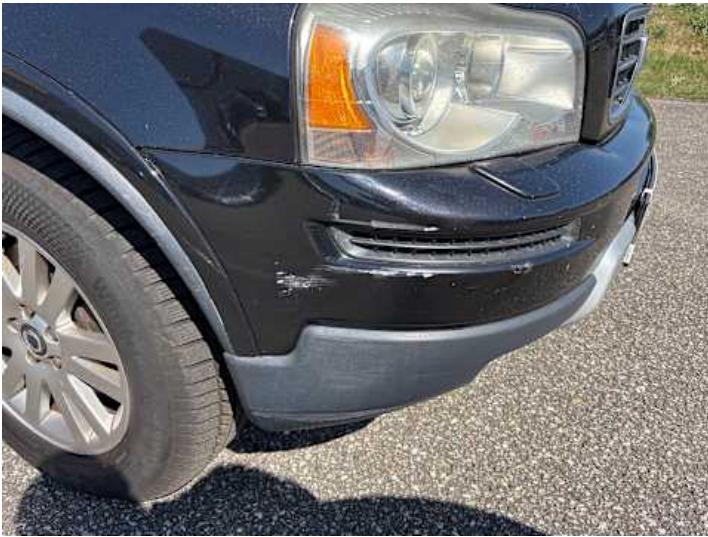
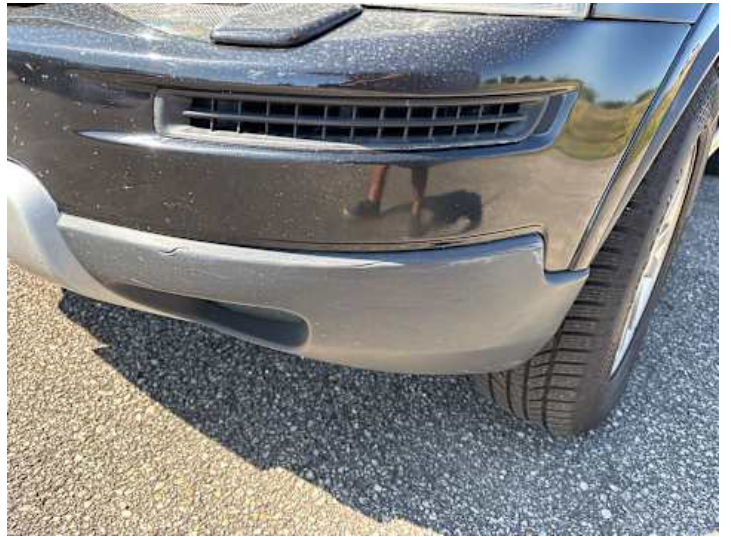
Stoßstange vorne (Kratzer)

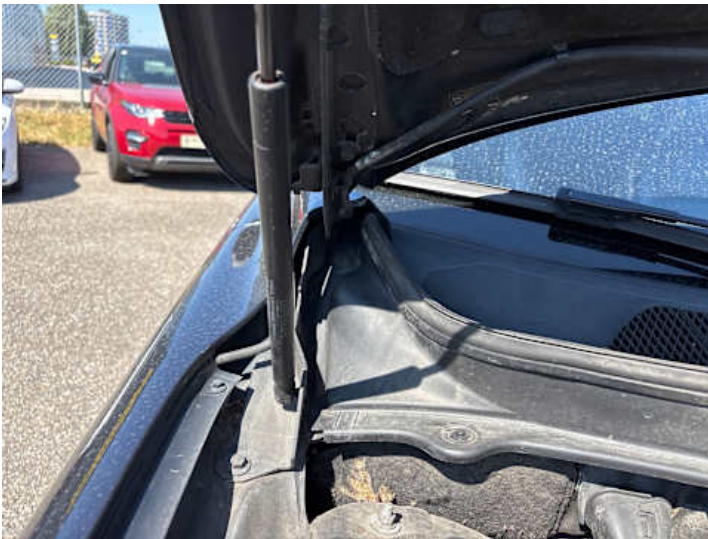
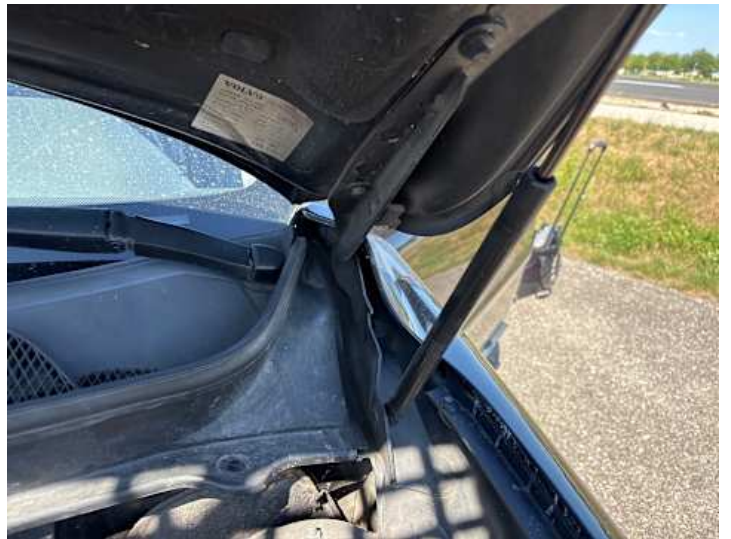
Motorhaube (Anderer Schaden): Dämpfer ohne Funktion

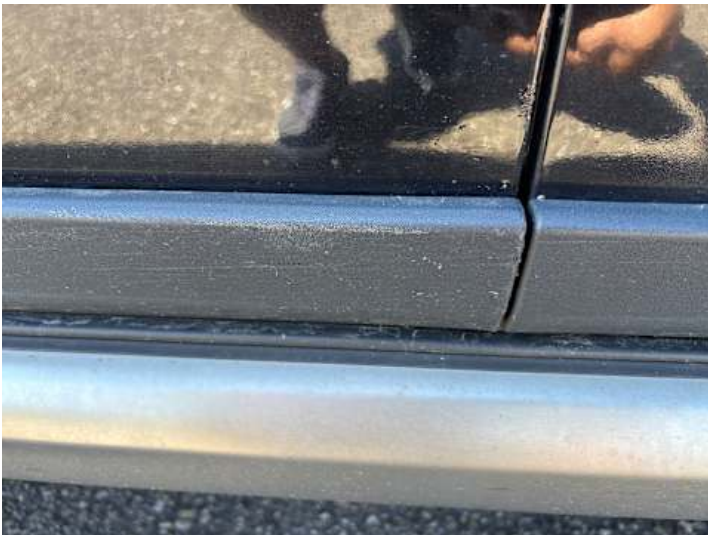
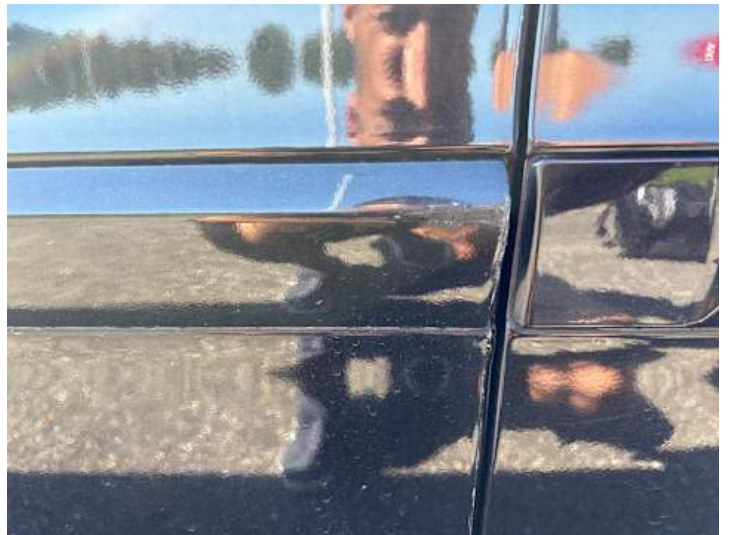
Fahrtür (Kratzer, Lackschaden)

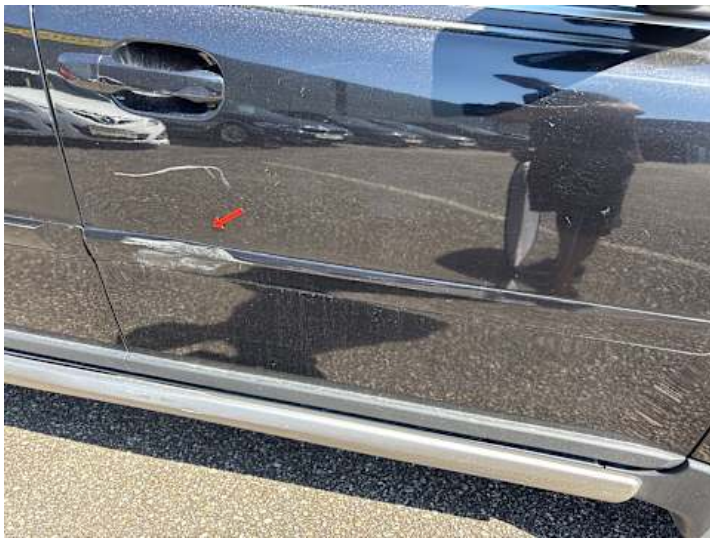
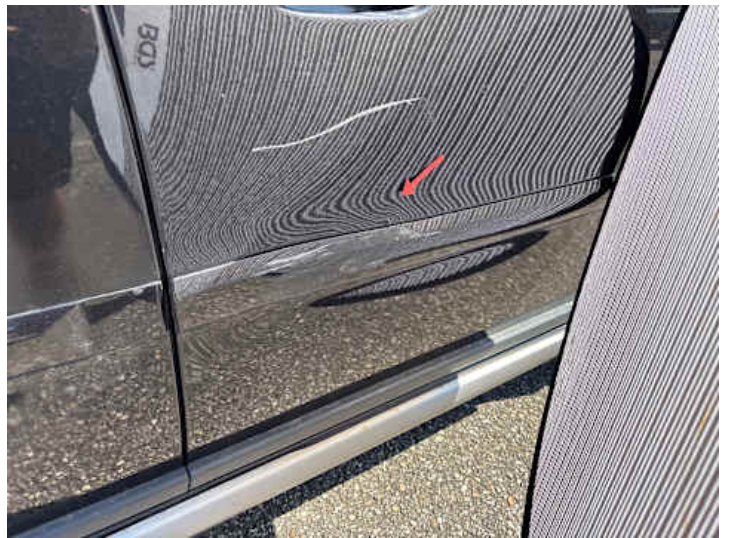
Beifahrertür (Verformung, Kratzer, Lackschaden)

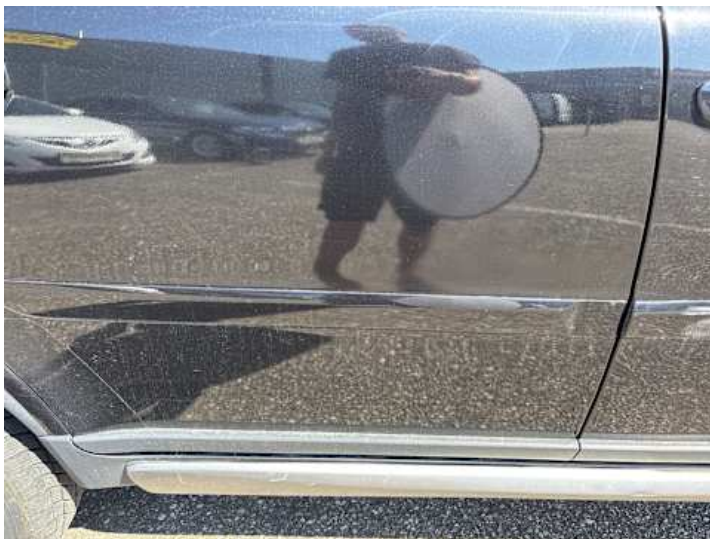
Türe hinten rechts (Ausgeblichen/Matt)

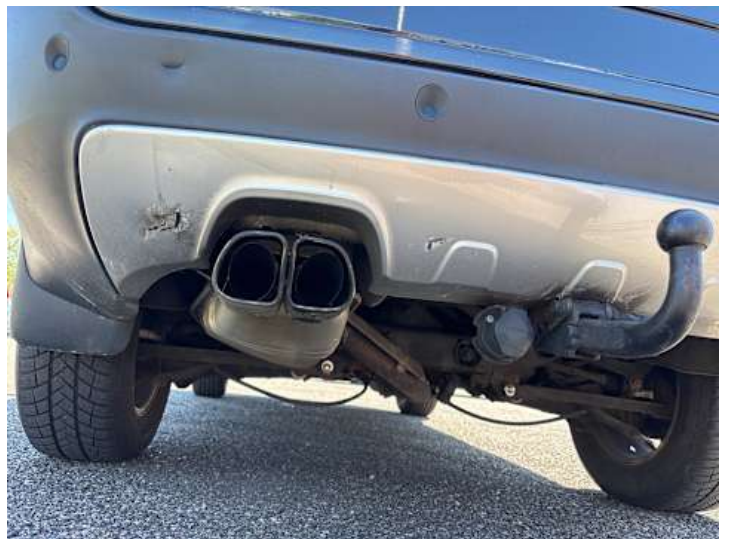
Stoßstange hinten (Riss/Bruch, Lackschaden)

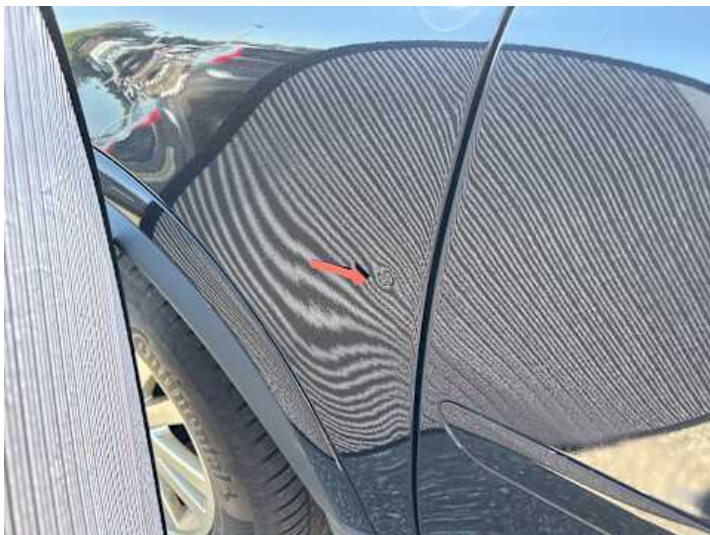
Kotflügel vorne links (Delle)

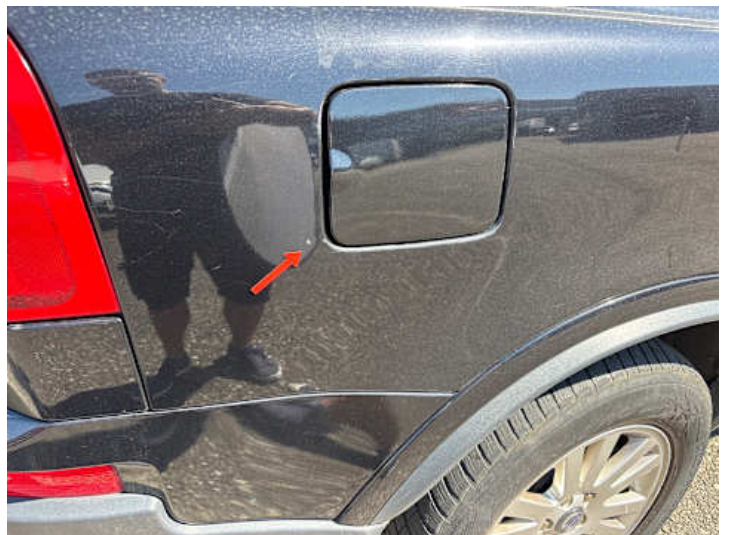
Seitenteil hinten rechts (Kratzer, Lackschaden)

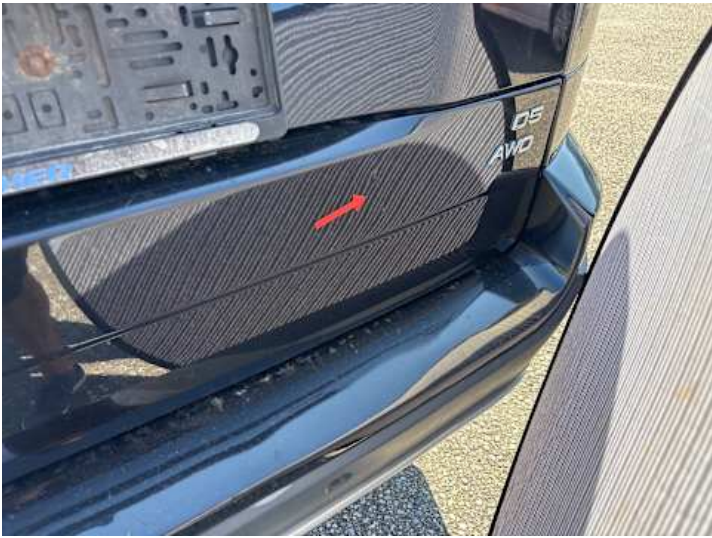
Heckklappe (Delle)

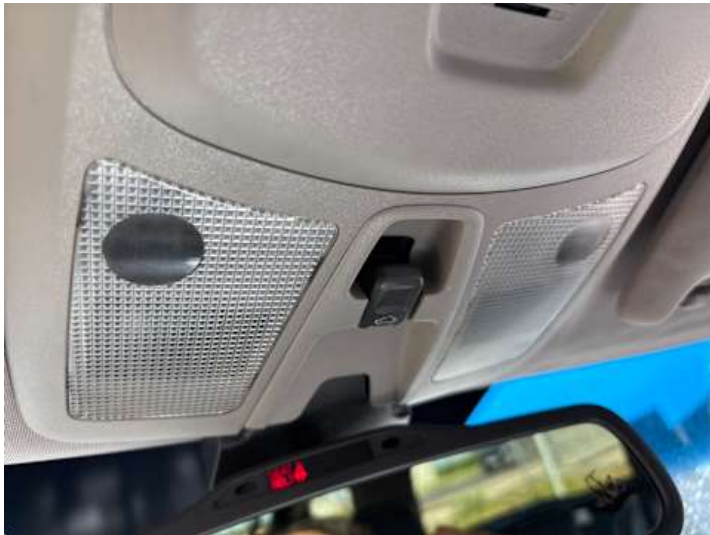
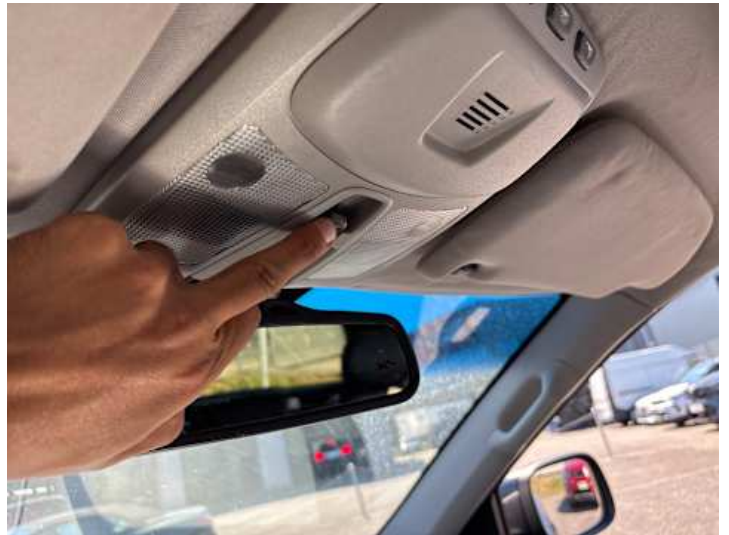
Innenraum (Ohne Funktion)

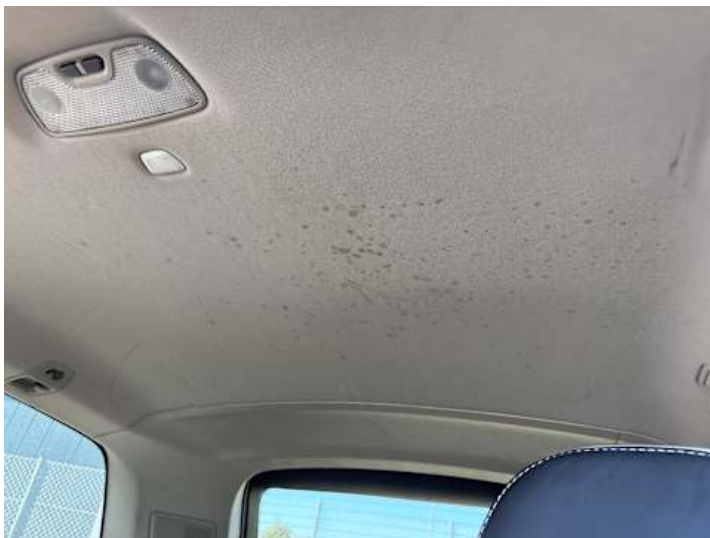
Innenraum (Verschmutzung)

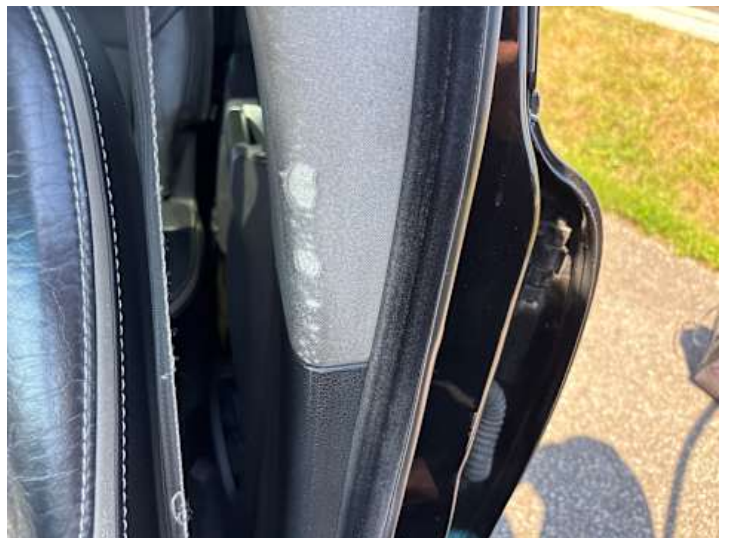
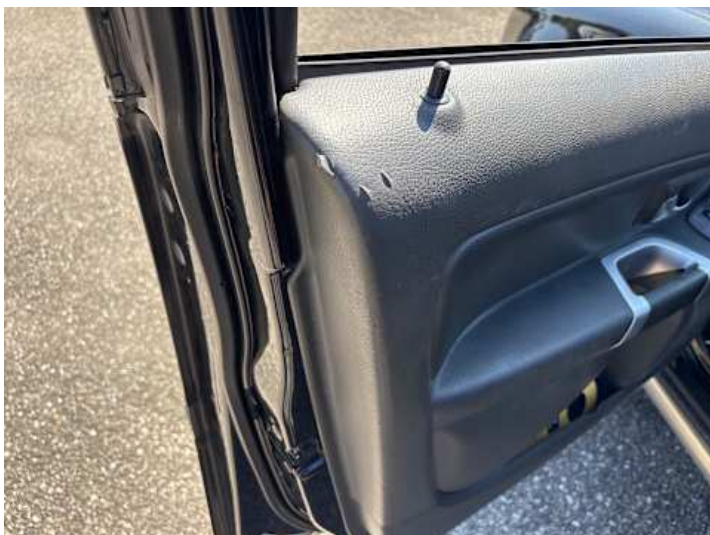
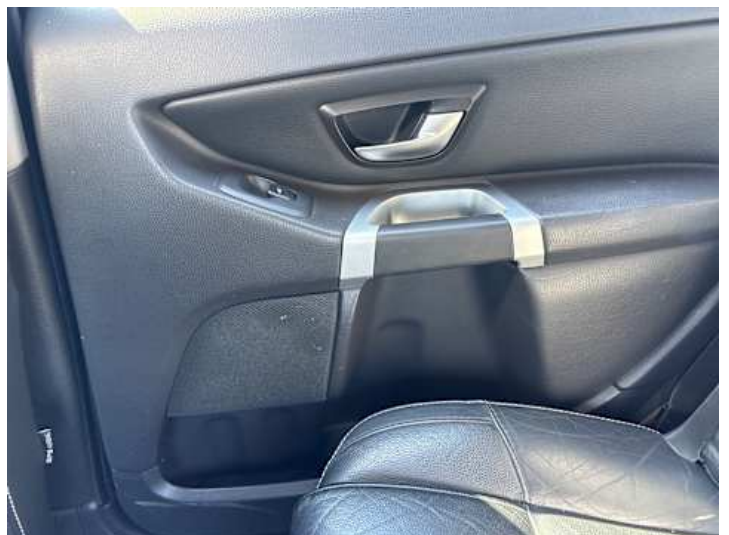
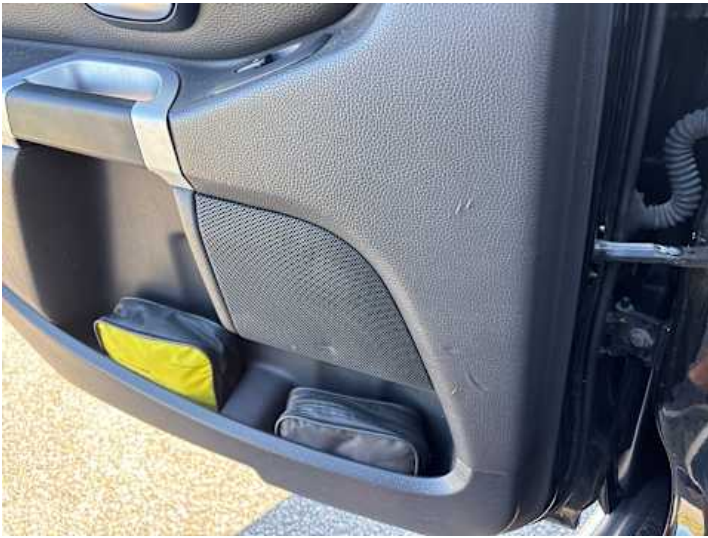
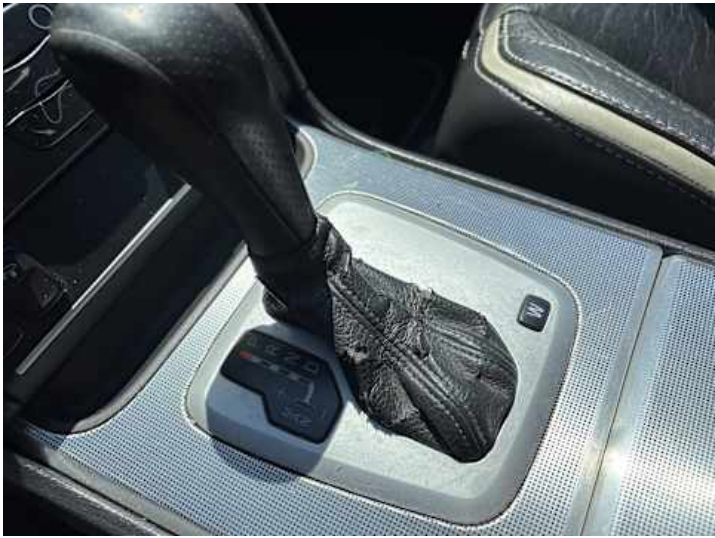
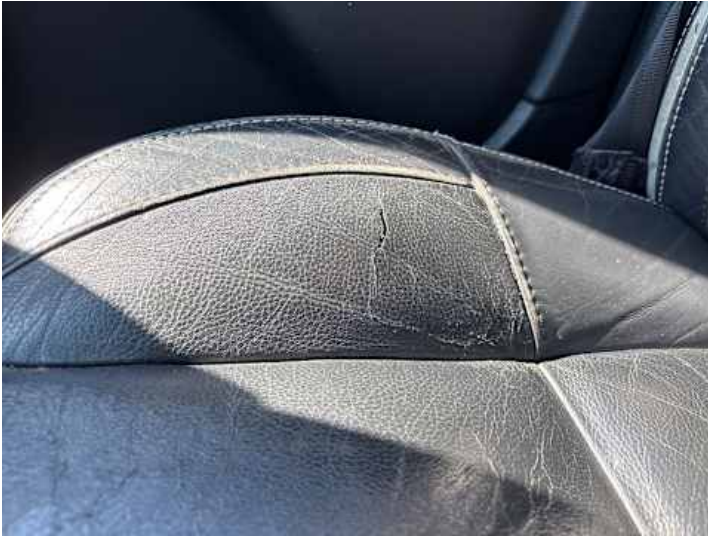
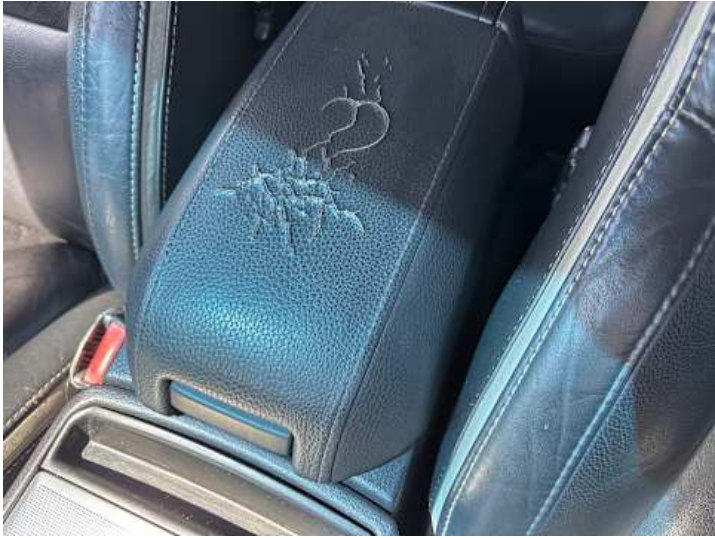
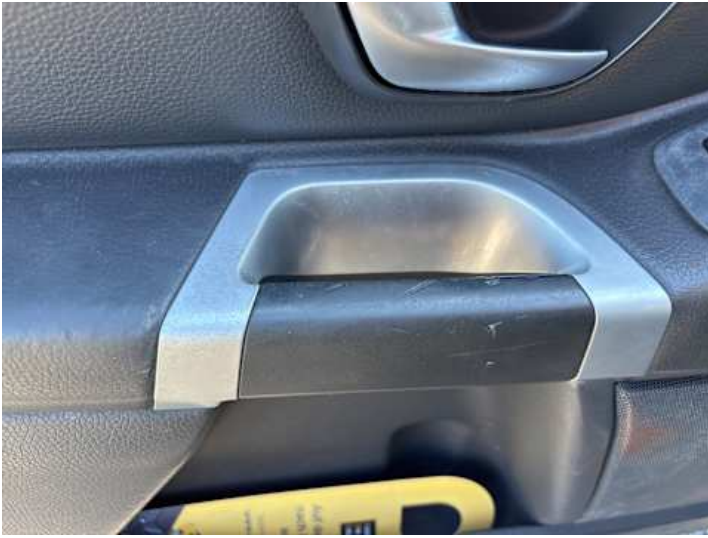
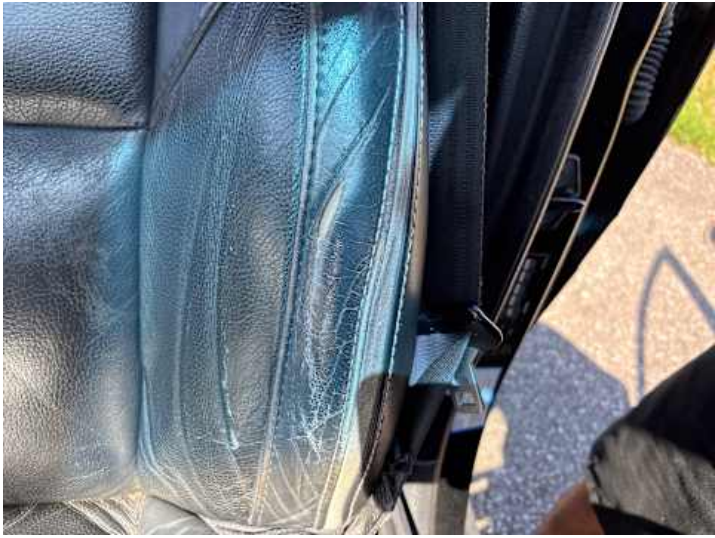
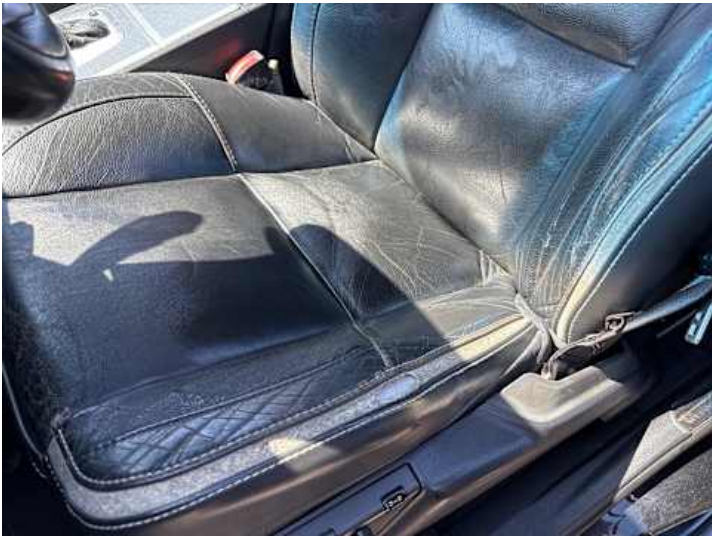
Innenraum (Riss/Bruch, Verschleiß, Kratzer)
