## Ford Fiesta Trend

EZ 03/2015 | Kleinwagen | Benzin | Schaltgetriebe | 38.616km  
Besteuerung: Differenzbesteuert (§24 UStG)  
Fahrzeugstandort: 86\*\*\*  
Fahrzeug aufgenommen am: 07.08.2026

# Hinweise zum Zustandsbericht

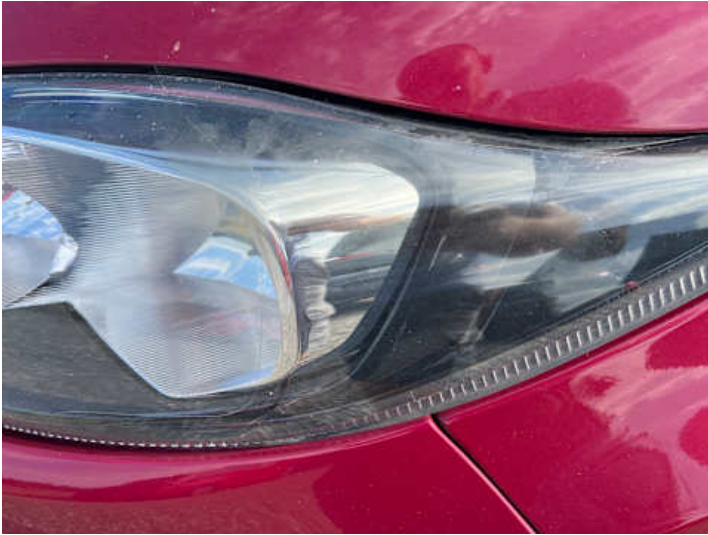
Scheinwerfer (links) (Blind)

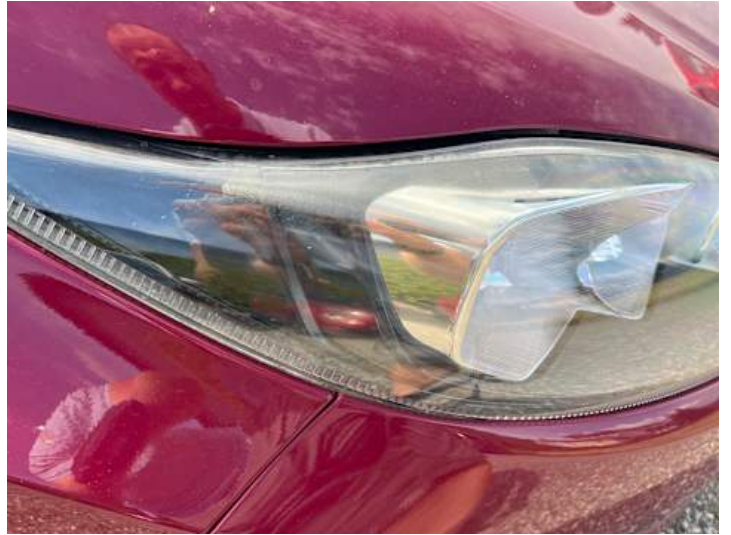
Scheinwerfer (rechts) (Blind)

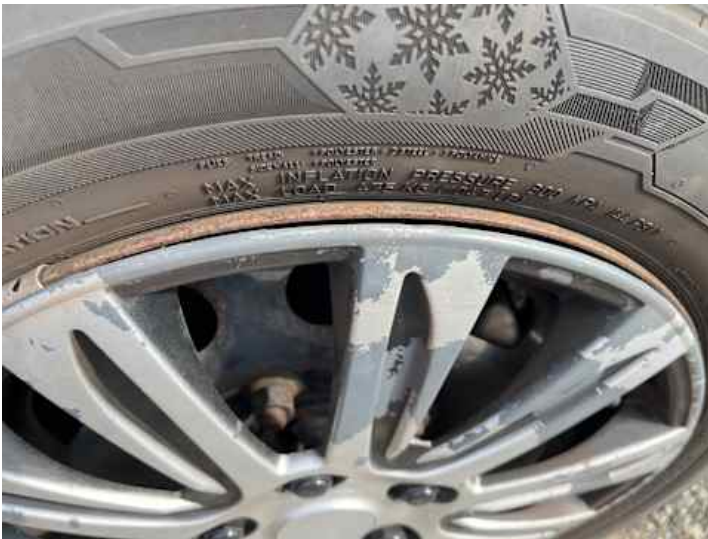
Rad (Rost)

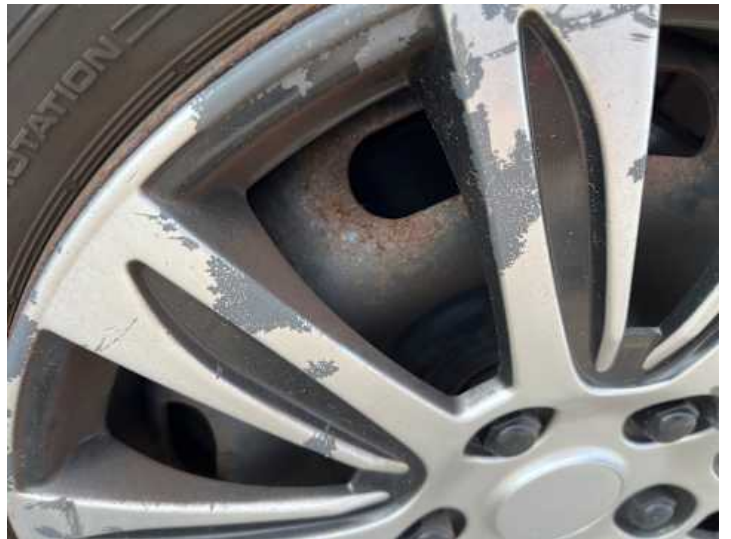
Rad (Rost)

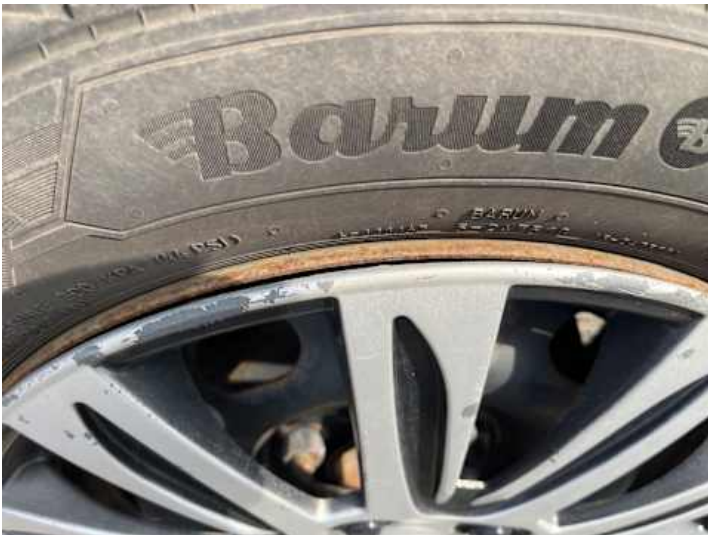
Rad (Rost)

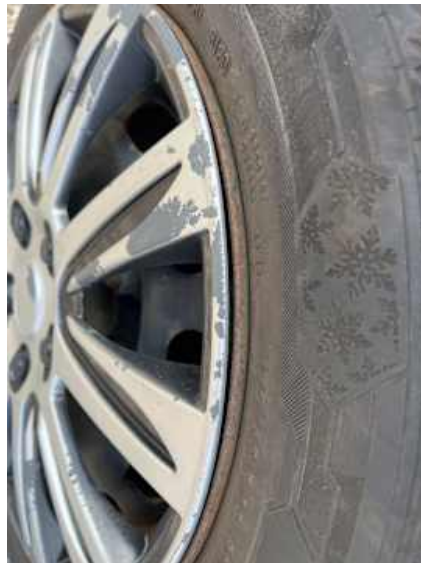
Rad (Rost)

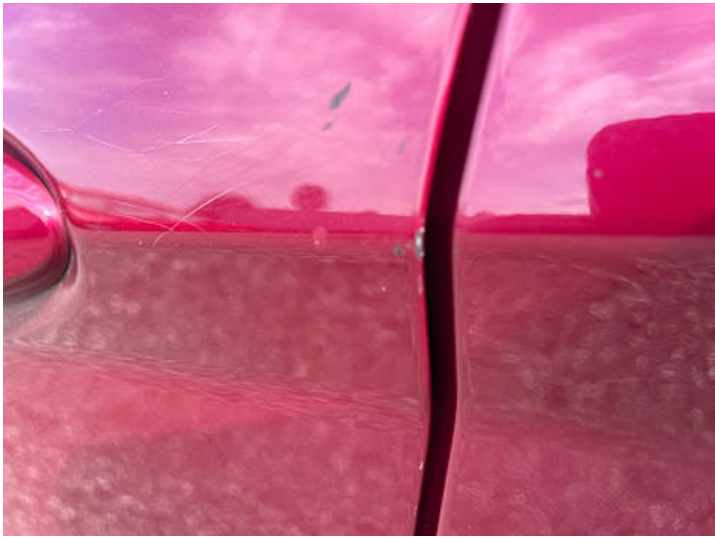
Fahrer­tür (Kratzer, Lackschaden)

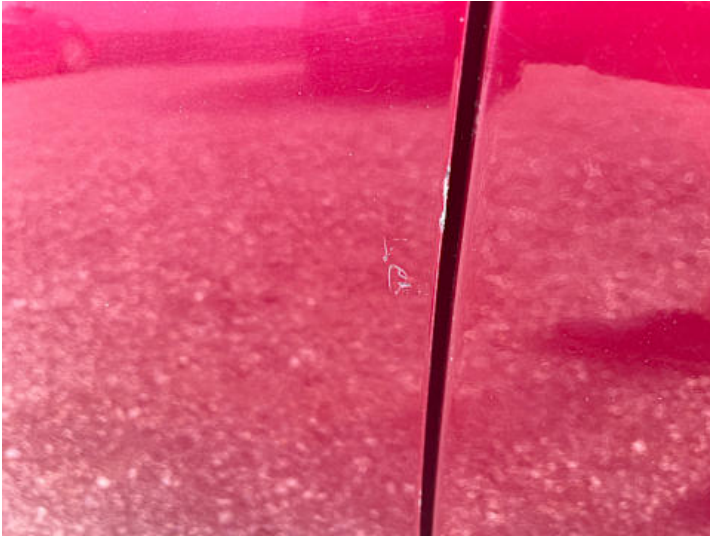
Fahrer­tür (Kratzer, Lackschaden)

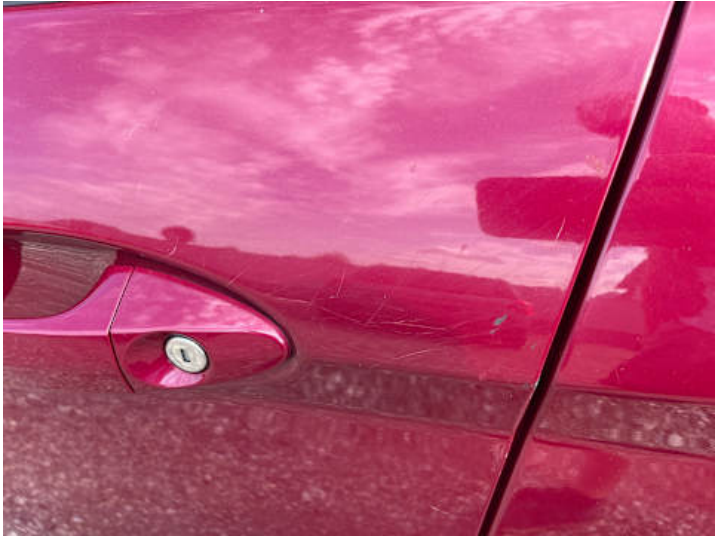
Fahrer­tür (Kratzer, Lackschaden)

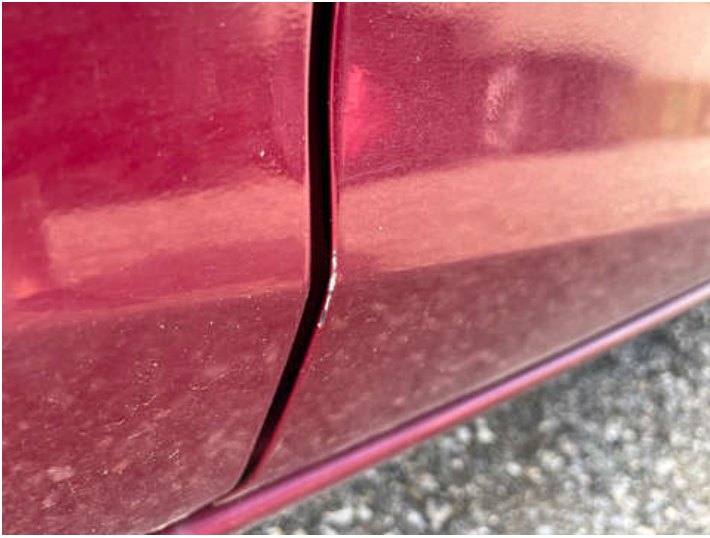
Beifahrer­tür (Lackschaden, Kratzer)

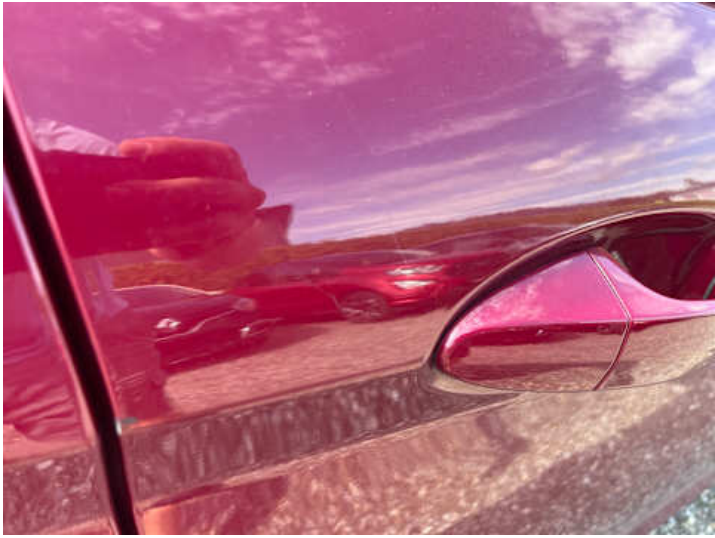
Beifahrer­tür (Lackschaden, Kratzer)

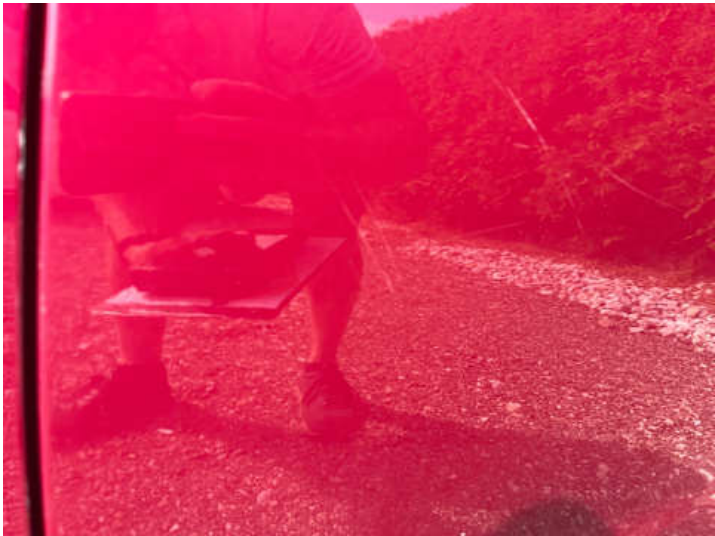
Türe hinten links (Kratzer)

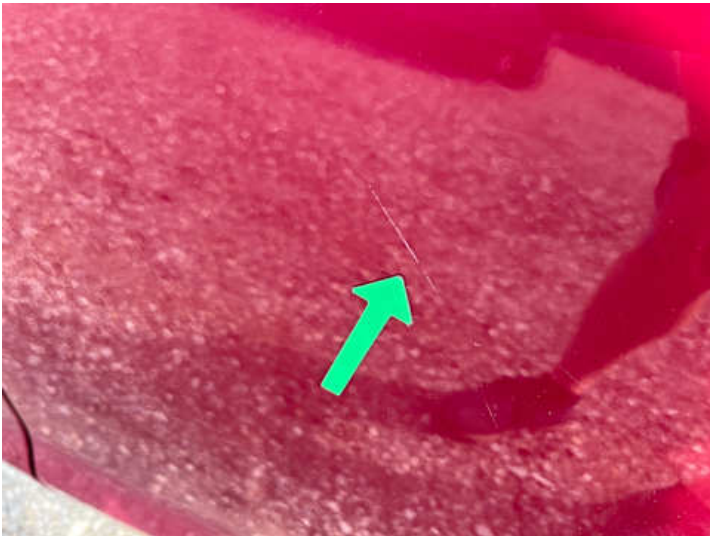
Türe hinten links (Kratzer)

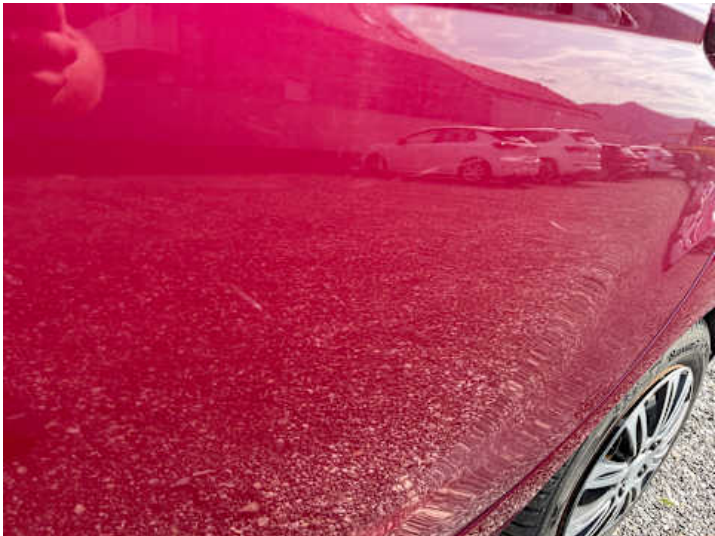
Türe hinten links (Kratzer)

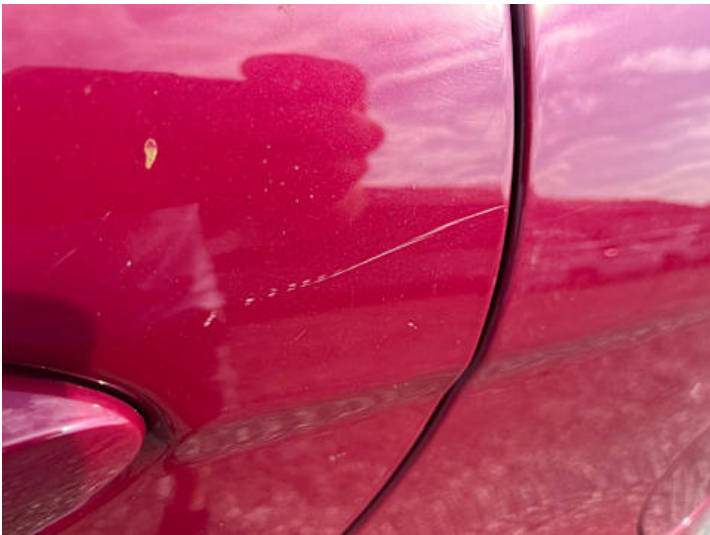
Türe hinten links (Kratzer)

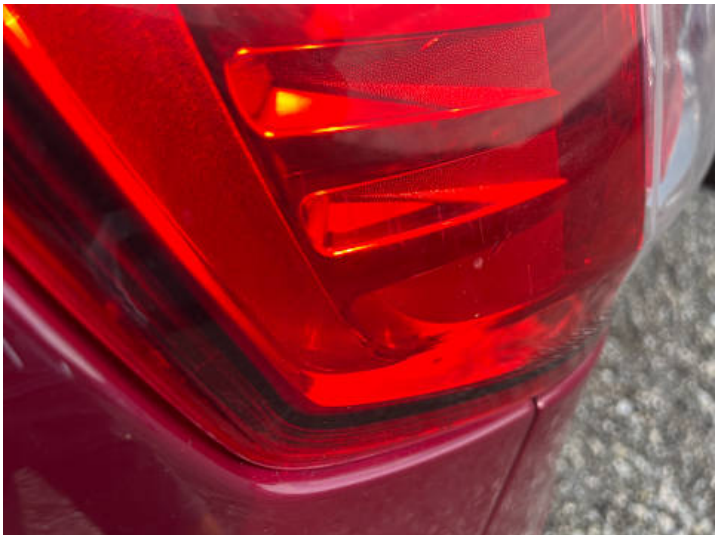
Rücklicht (links) (Kratzer)

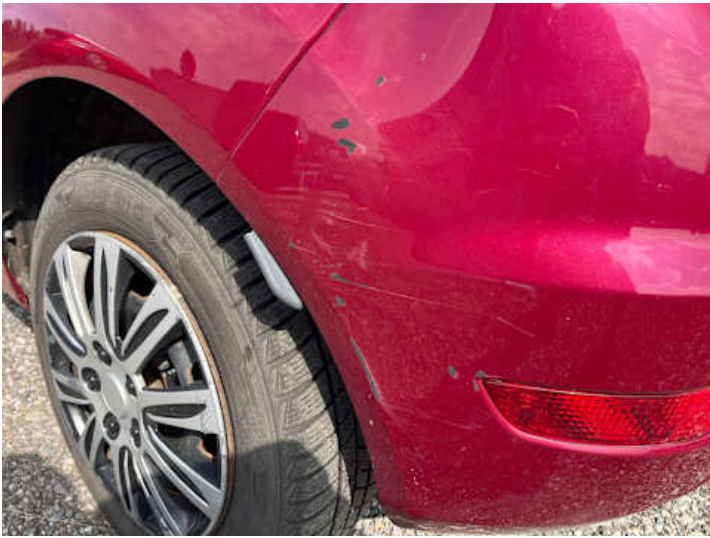
Stoßstange hinten (Lackschaden, Kratzer)

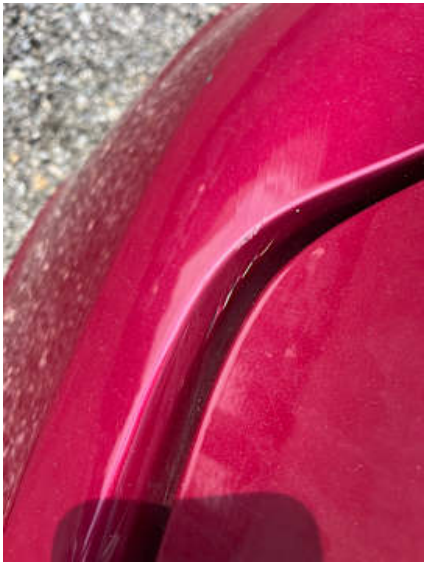
Stoßstange hinten (Lackschaden, Kratzer)

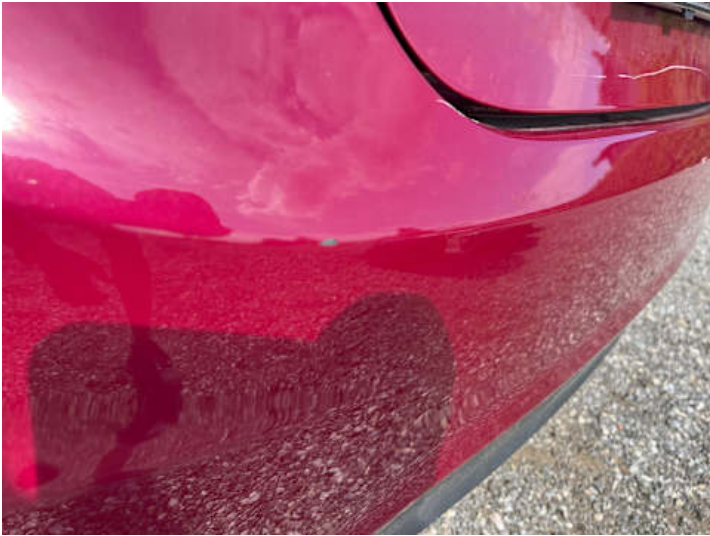
Stoßstange hinten (Lackschaden, Kratzer)

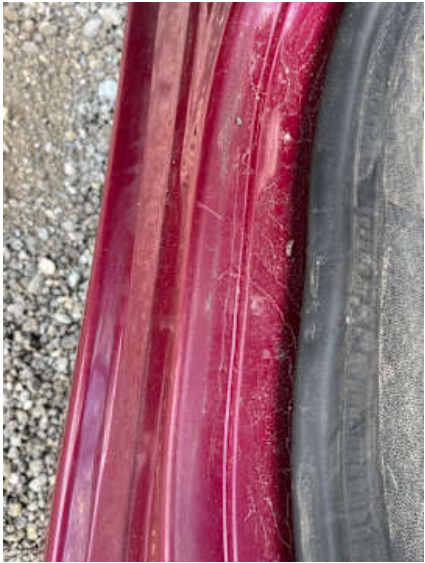
Schweller links (Kratzer)

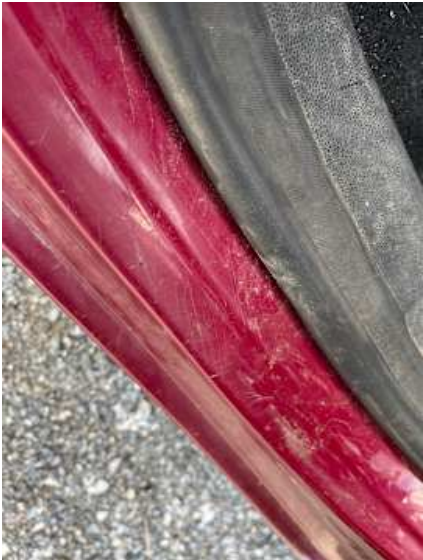
Schweller rechts (Kratzer)

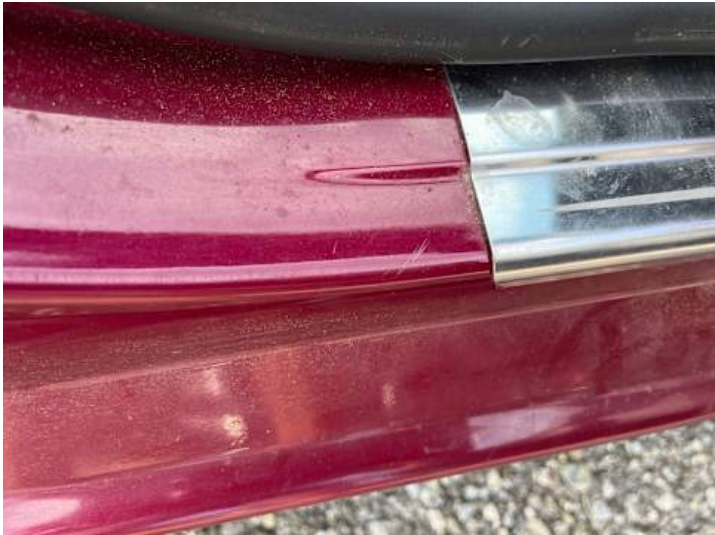
Schweller rechts (Kratzer)

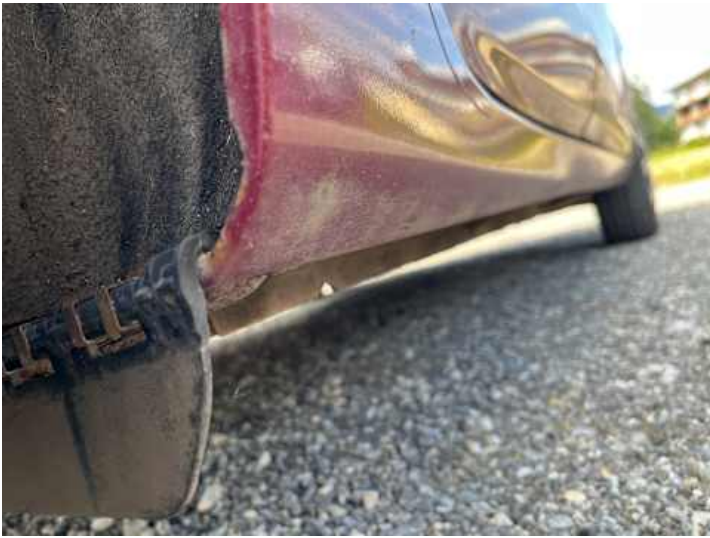
Schweller rechts (Rost)

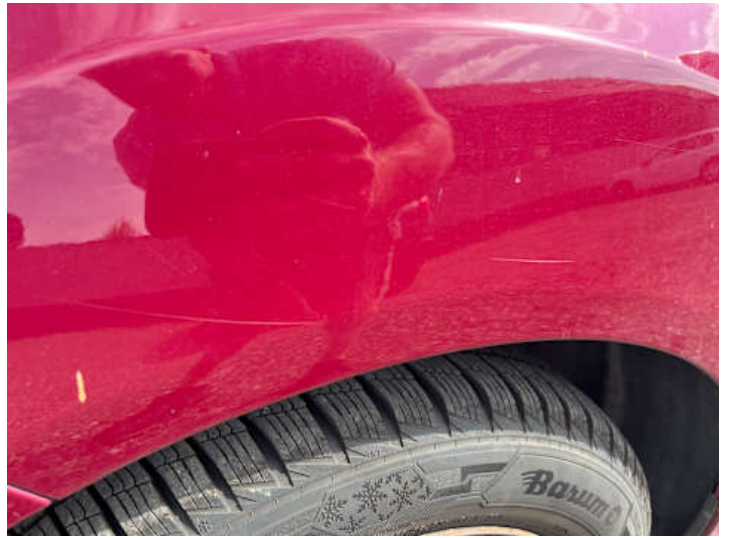
Kotflügel vorne links (Kratzer)

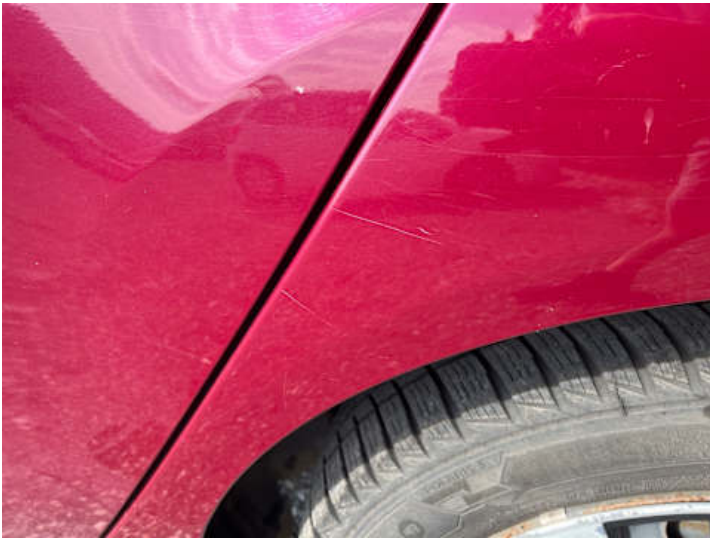
Seitenteil hinten links (Kratzer)

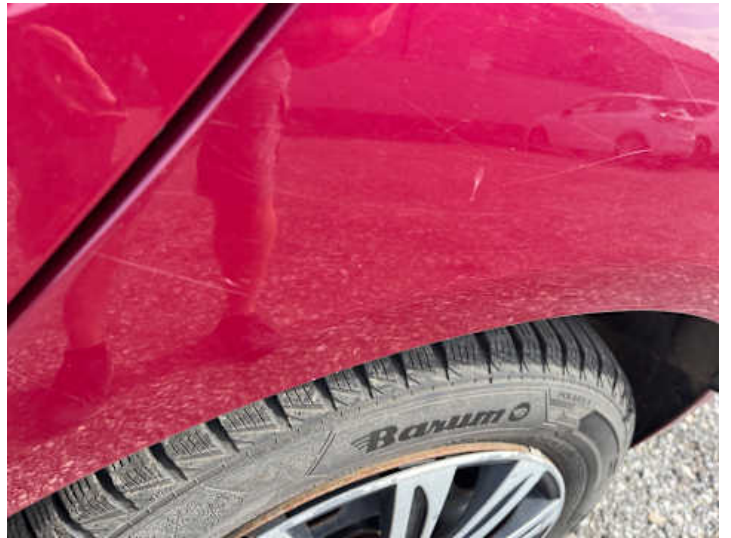
Seitenteil hinten links (Kratzer)

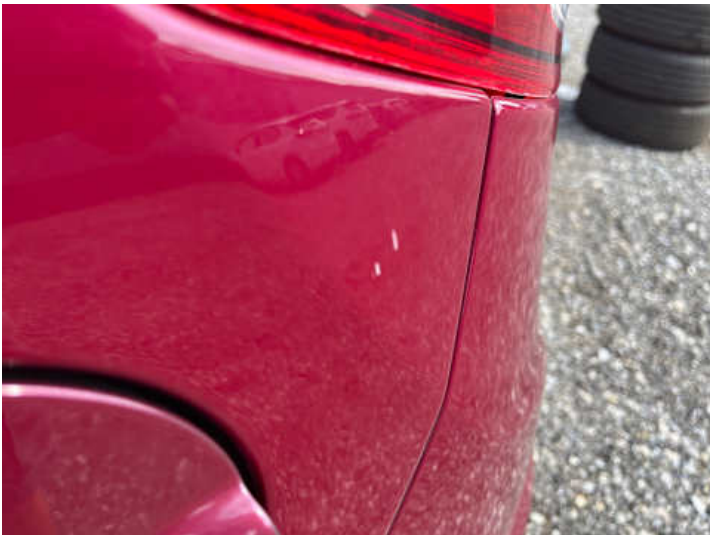
Seitenteil hinten links (Kratzer)

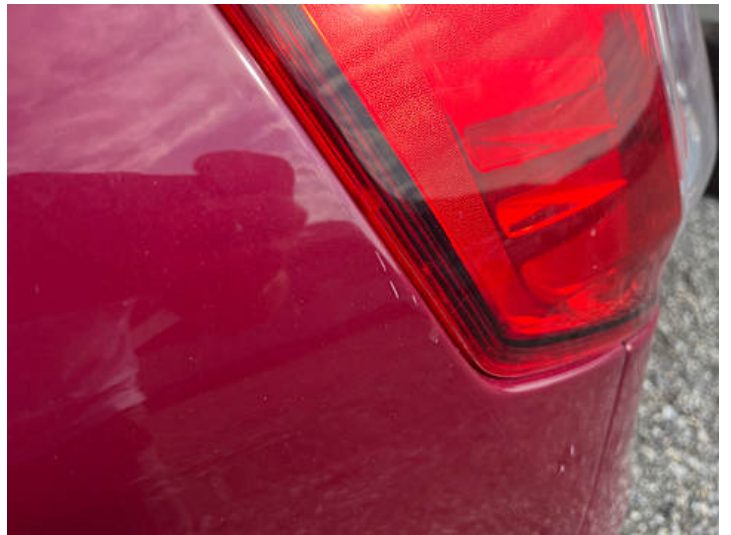
Seitenteil hinten links (Kratzer)

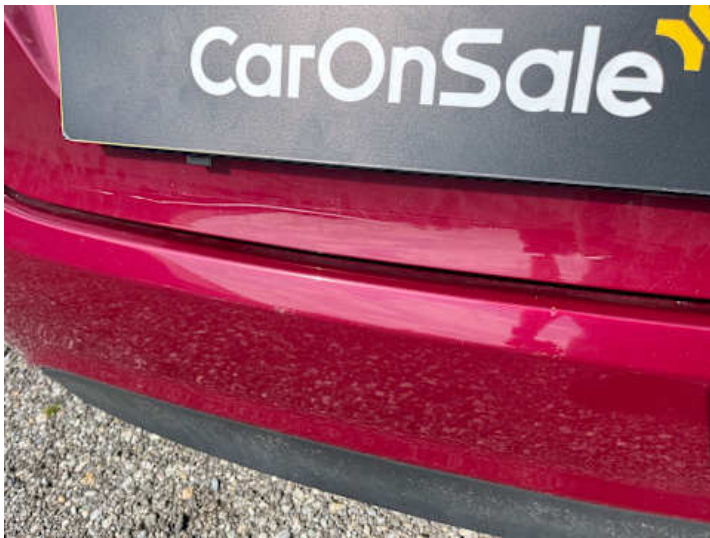
Heckklappe (Kratzer)

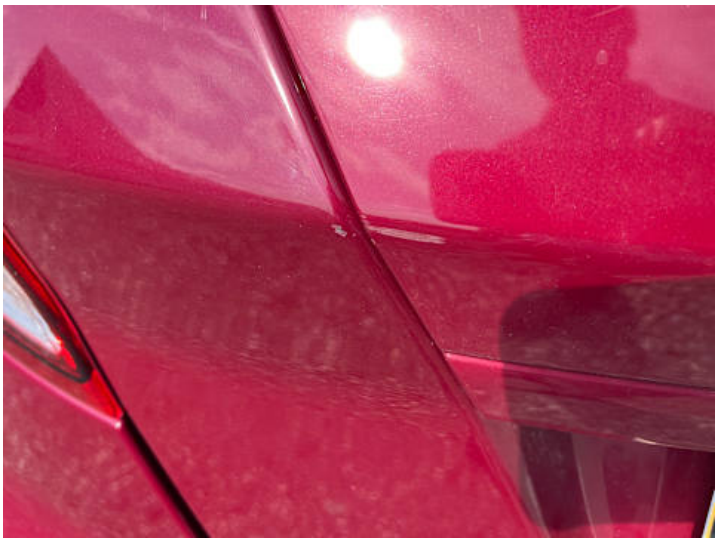
Heckklappe (Kratzer)

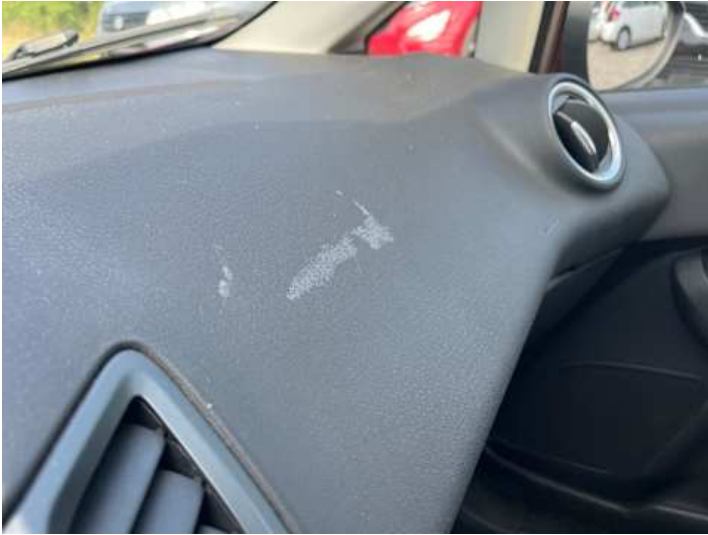
Innenraum (Verschmutzung)

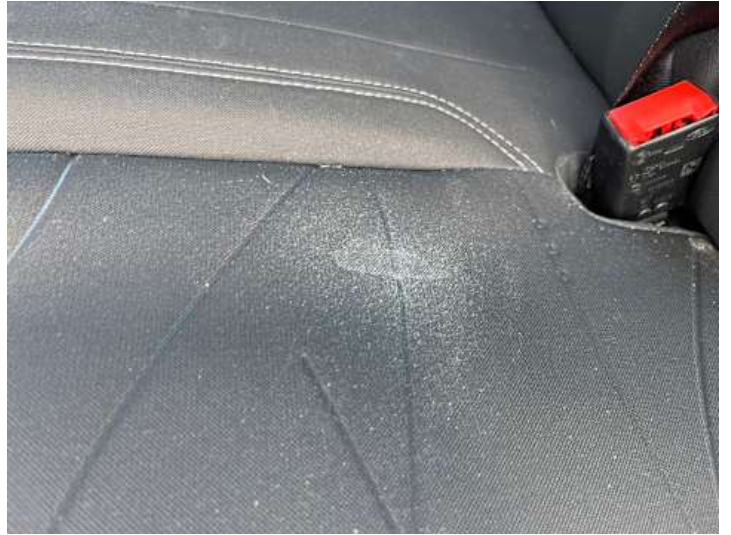
Innenraum (Verschmutzung)

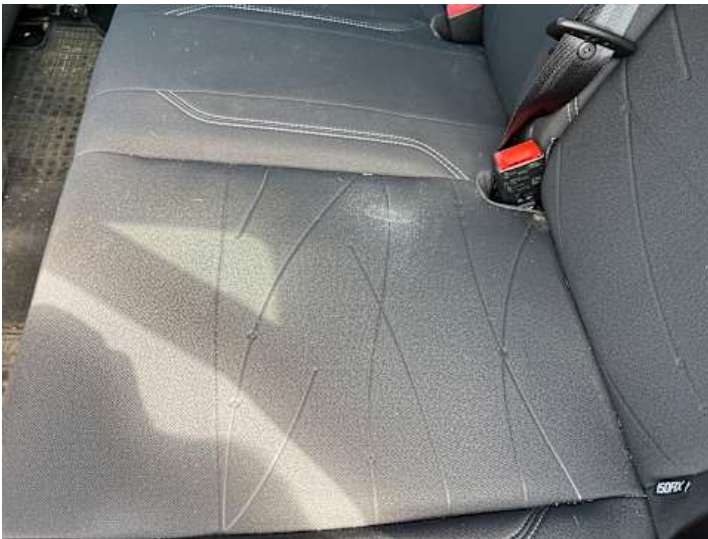
Innenraum (Verschmutzung)
