## Subaru Forester Comfort

EZ 06/2011 | Geländewagen | Benzin | Automatikgetriebe | 145.106km  
Besteuerung: Differenzbesteuert (§25a UStG)  
Fahrzeugstandort: 83\*\*\*  
Fahrzeug aufgenommen am: 07.08.2026

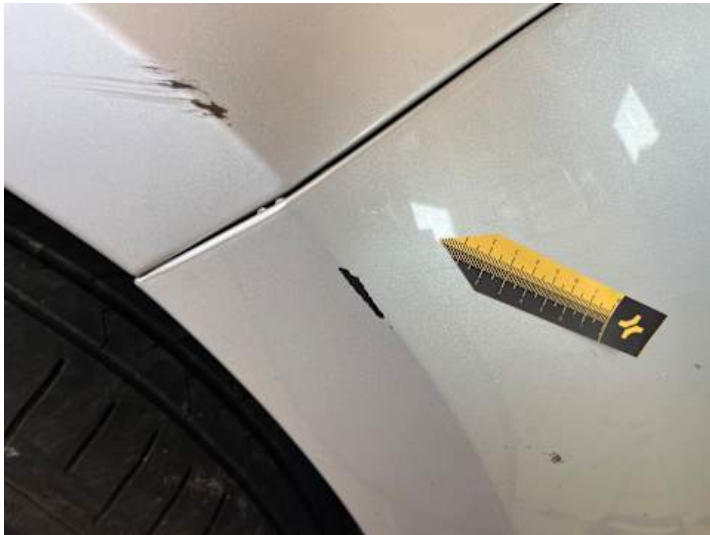
Stoßstange vorne (Kratzer, Lackschaden, Spaltmaße ungenau)

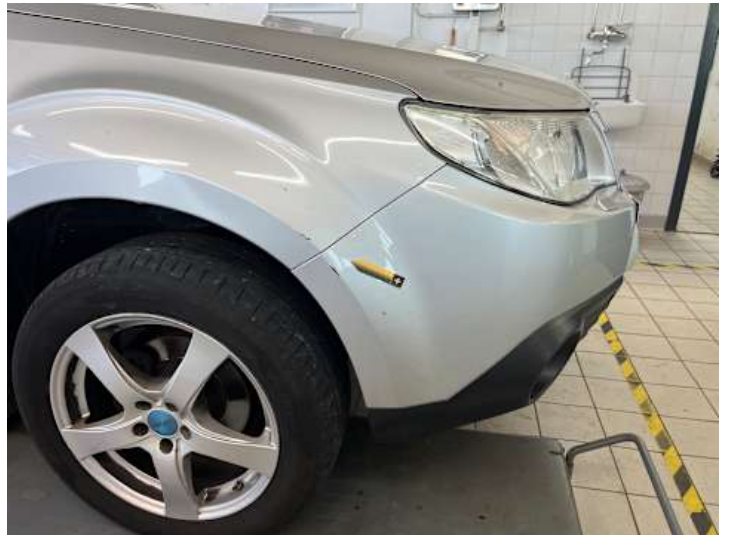
Stoßstange vorne (Kratzer, Lackschaden, Spaltmaße ungenau)

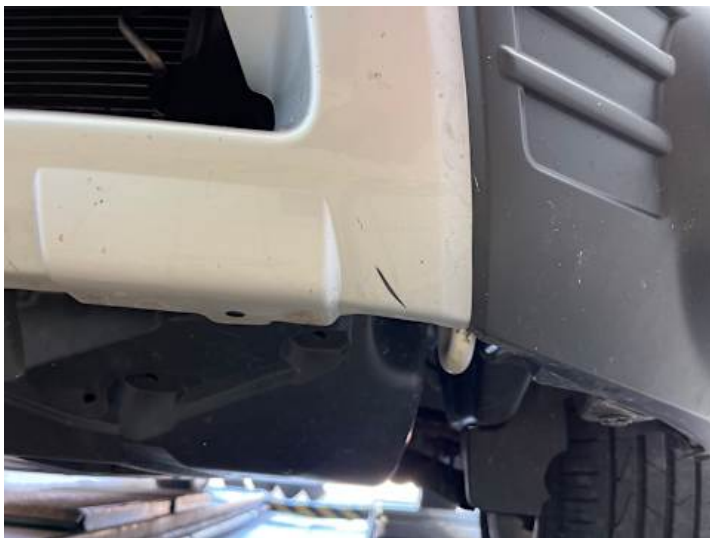
Stoßstange vorne (Kratzer, Lackschaden)

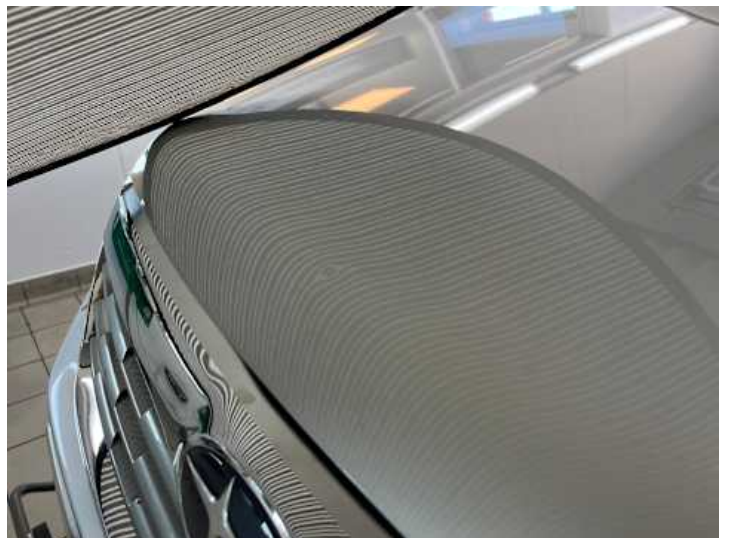
Motorhaube (Delle)

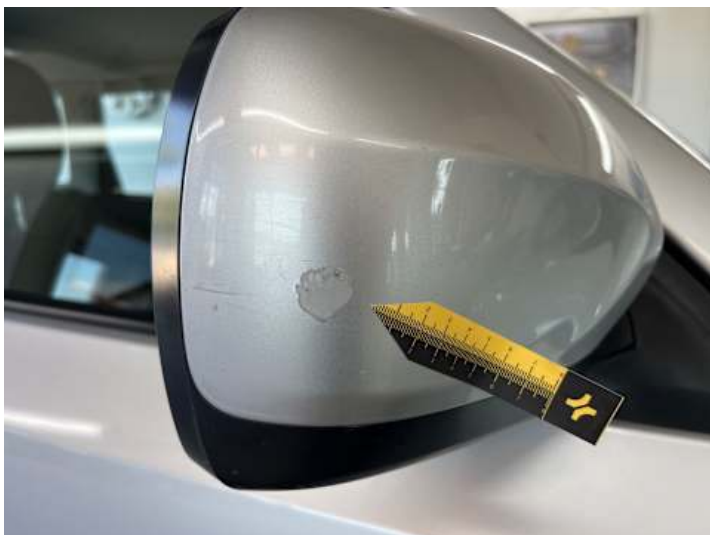
Beifahrertür (Lackschaden)

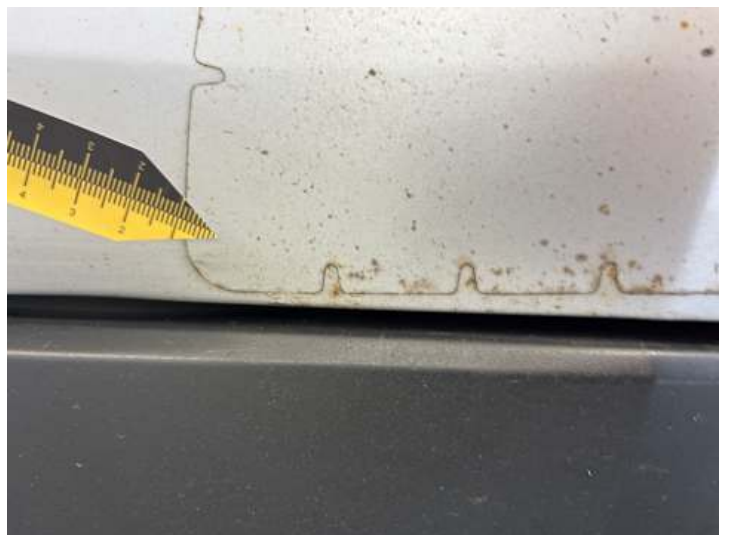
Türe hinten links (Lackschaden, Rost)

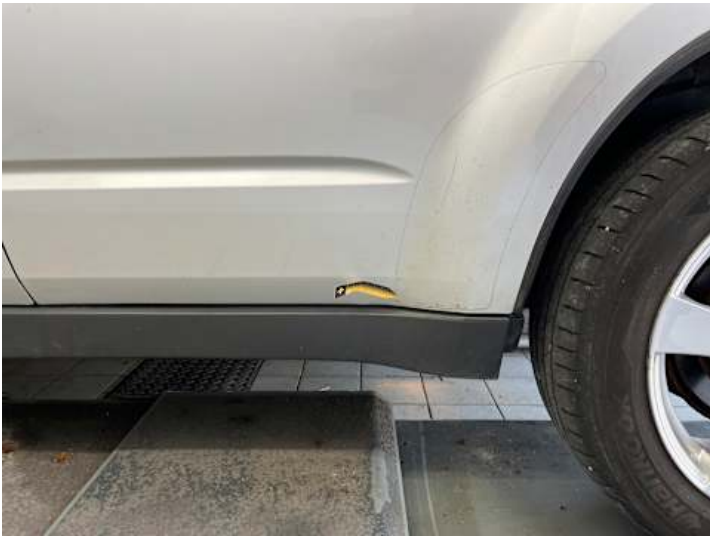
Türe hinten links (Lackschaden, Rost)

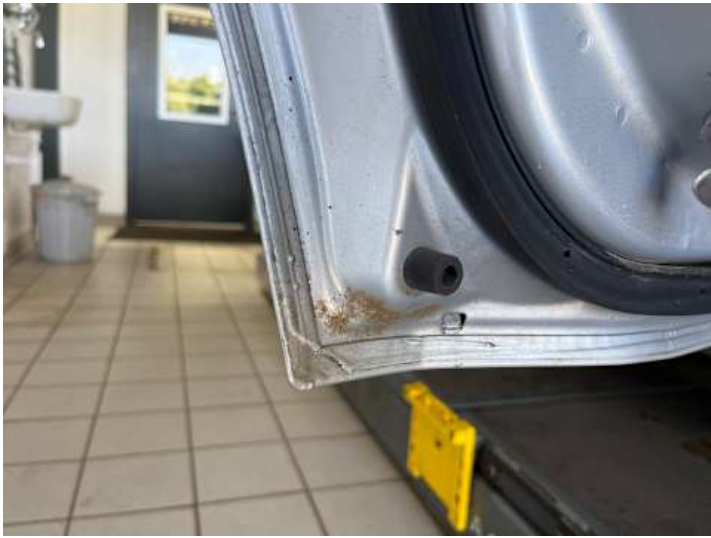
Türe hinten links (Rost, Lackschaden)

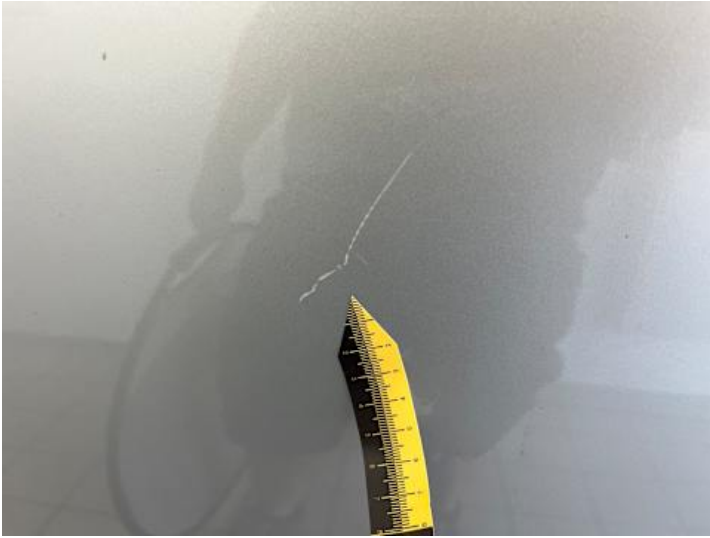
Türe hinten links (Kratzer)

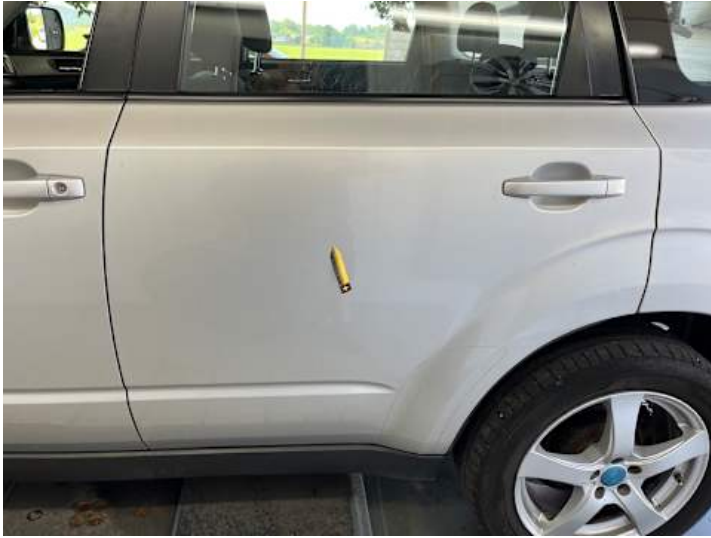
Türe hinten links (Kratzer)

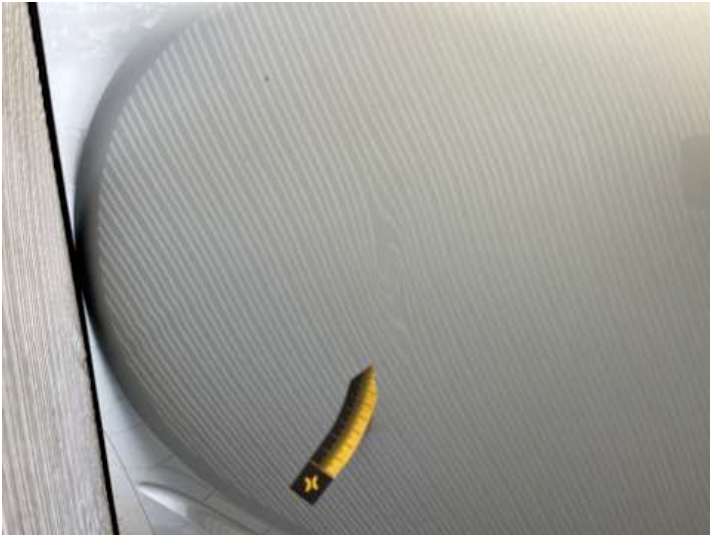
Türe hinten rechts (Verformung)

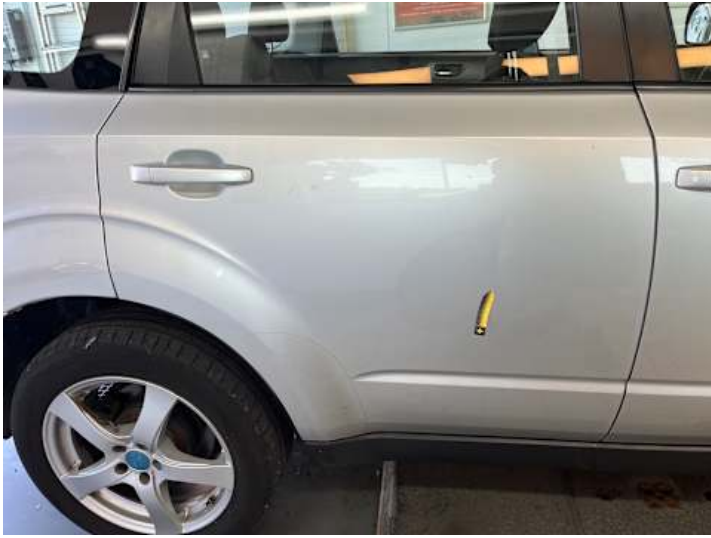
Türe hinten rechts (Verformung)

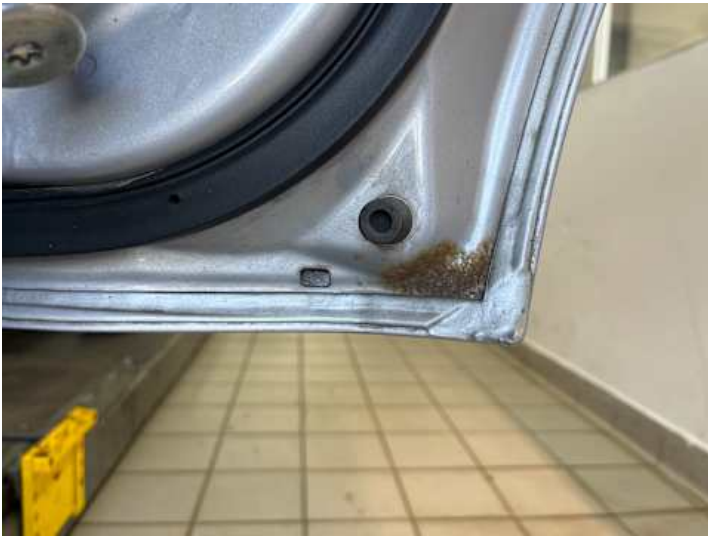
Türe hinten rechts (Rost, Lackschaden)

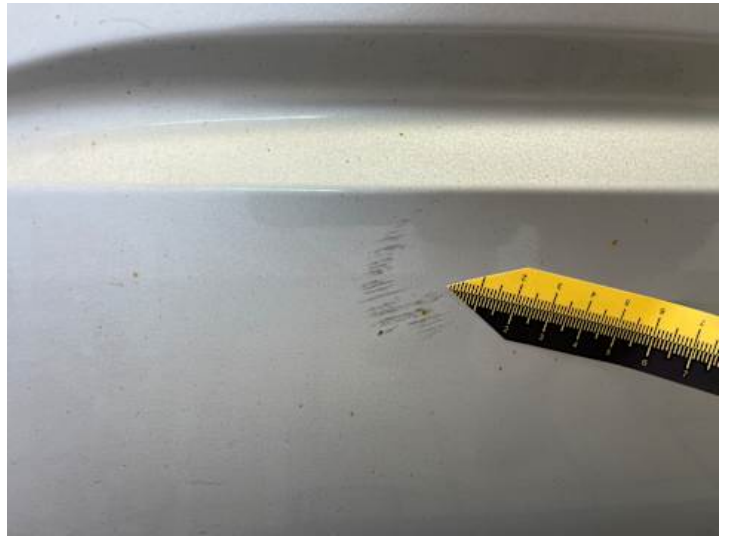
Türe hinten rechts (Lackschaden, Rost, Kratzer)

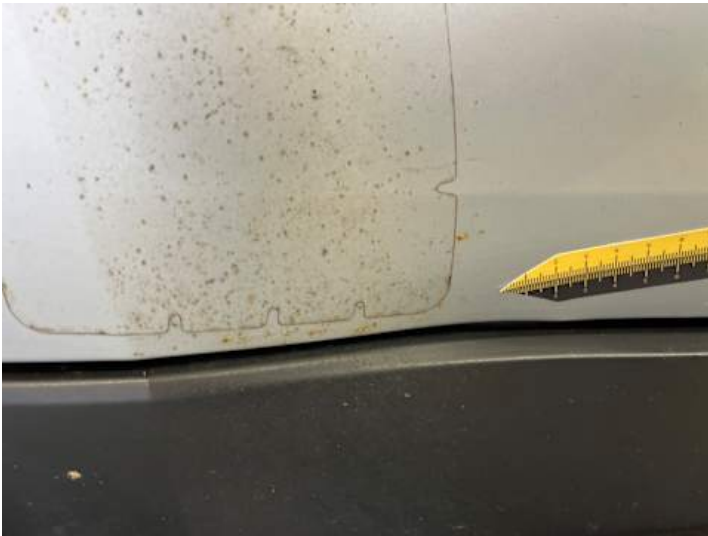
Türe hinten rechts (Lackschaden, Rost, Kratzer)

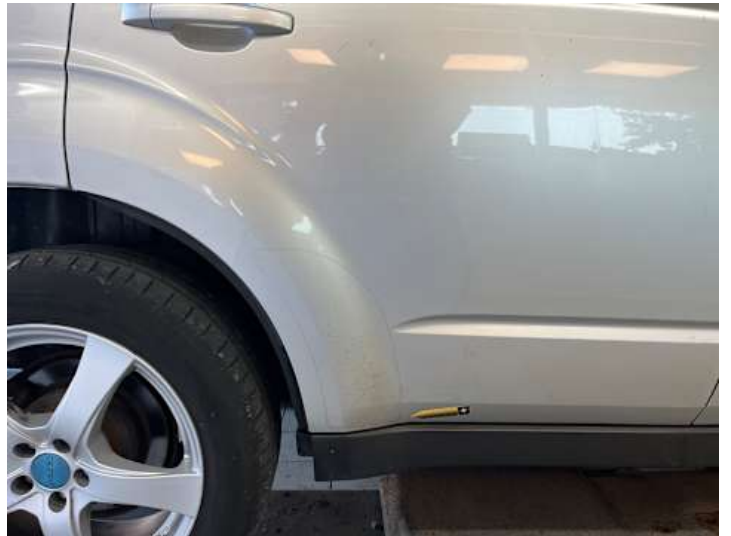
Türe hinten rechts (Lackschaden, Rost, Kratzer)

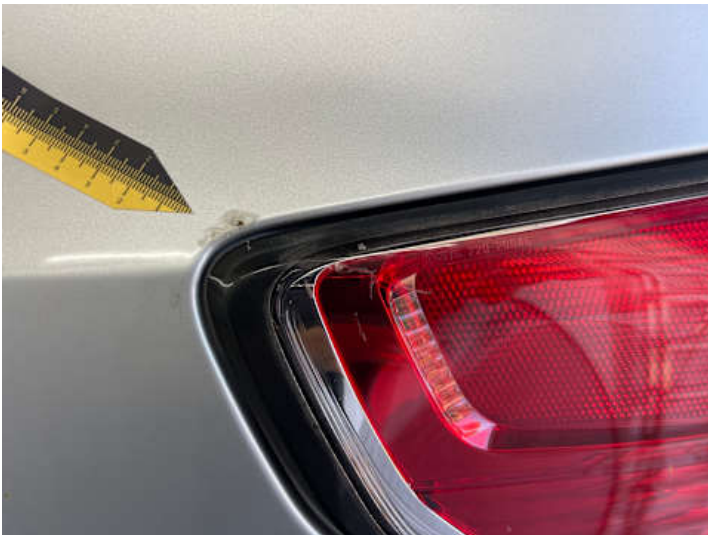
Rücklicht (links) (Kratzer)

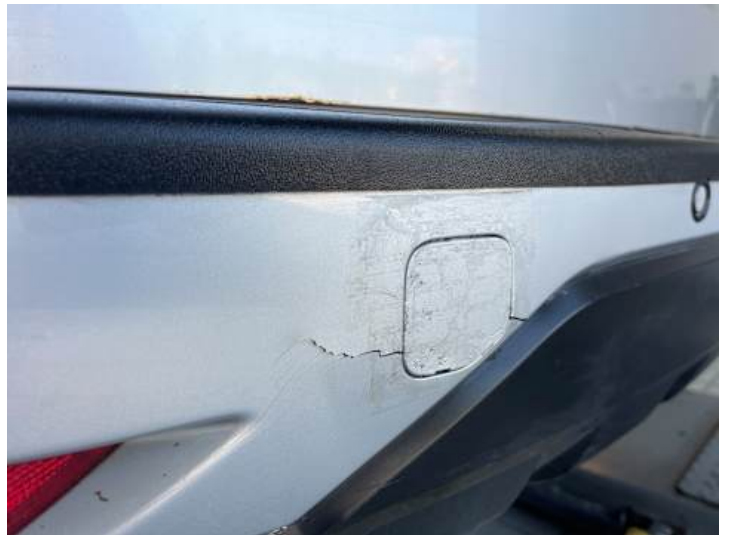
Stoßstange hinten (Kratzer, Lackschaden, Riss/Bruch)

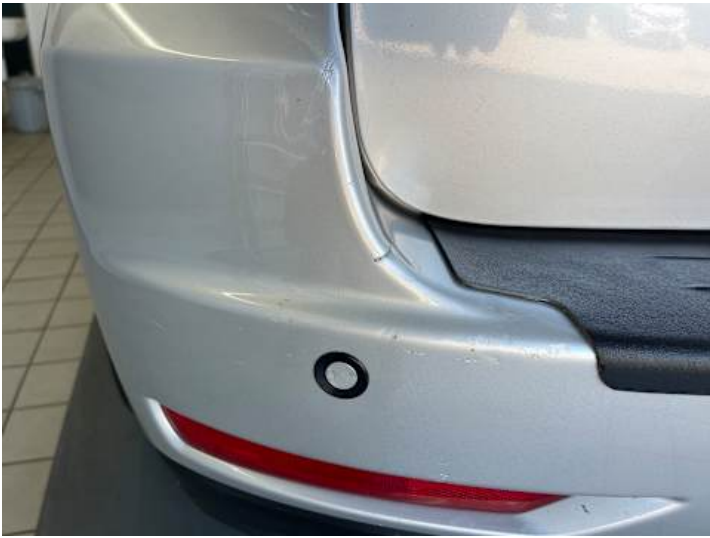
Stoßstange hinten (Kratzer, Lackschaden, Riss/Bruch)

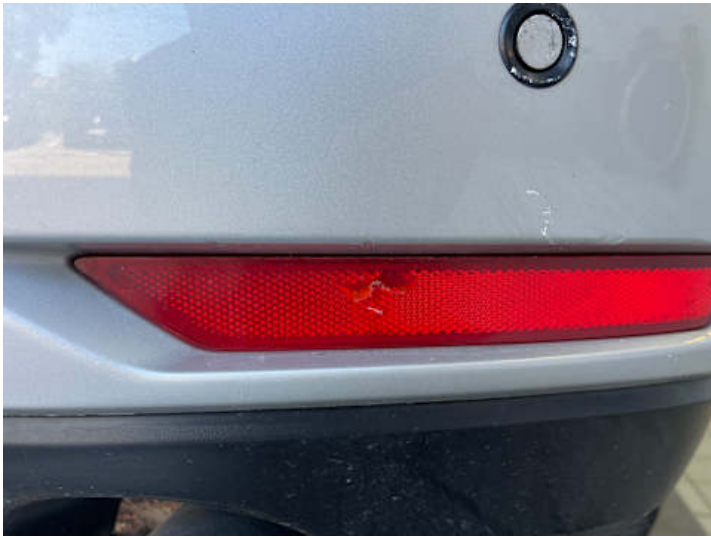
Stoßstange hinten (Kratzer, Lackschaden, Riss/Bruch)

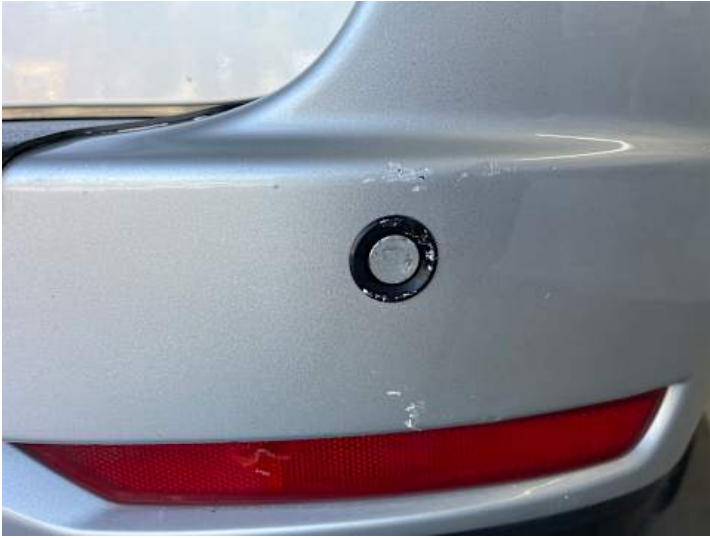
Stoßstange hinten (Kratzer, Lackschaden, Riss/Bruch)

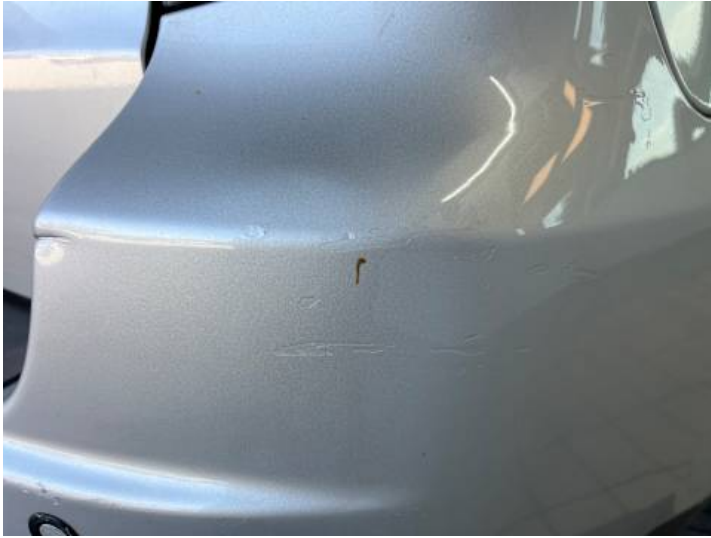
Stoßstange hinten (Kratzer, Lackschaden, Riss/Bruch)

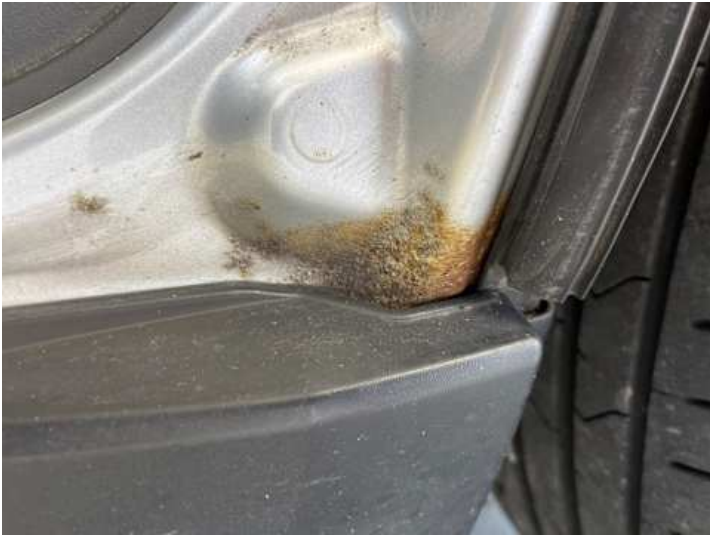
Schweller links (Rost, Lackschaden)

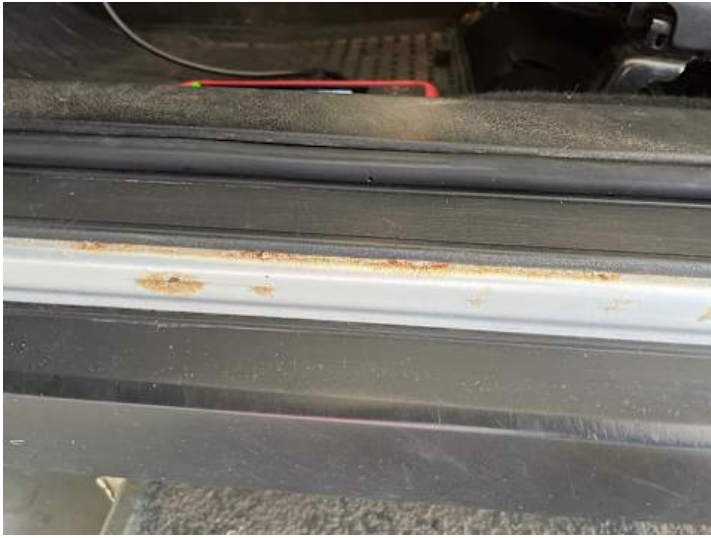
Schweller links (Rost, Lackschaden)

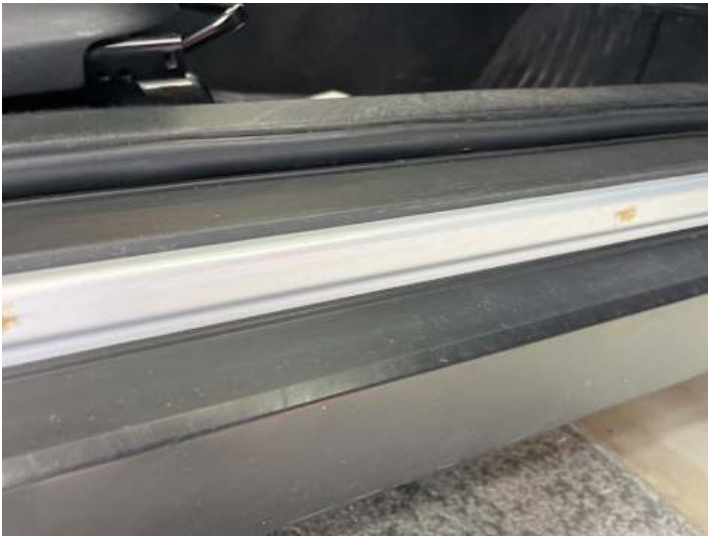
Schweller rechts (Rost, Lackschaden)

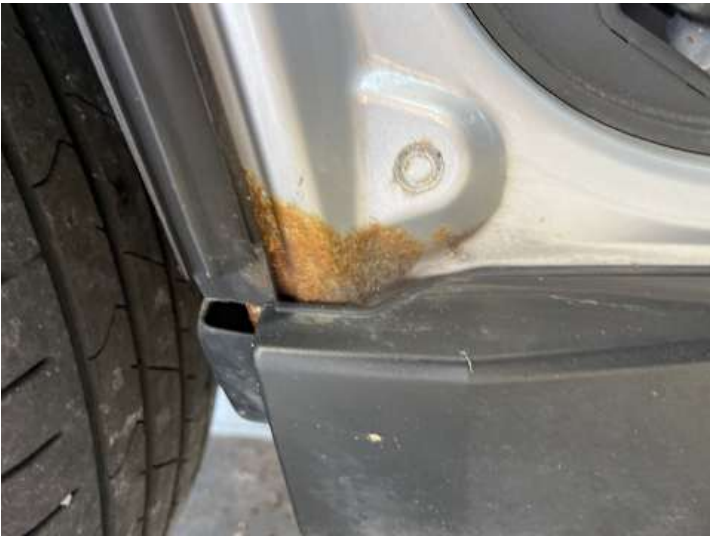
Schweller rechts (Rost, Lackschaden)

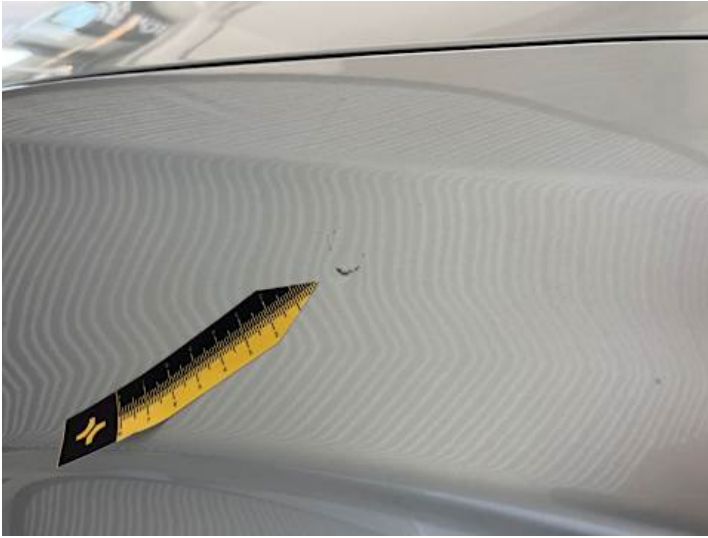
Kotflügel vorne links (Kratzer, Lackschaden, Delle)

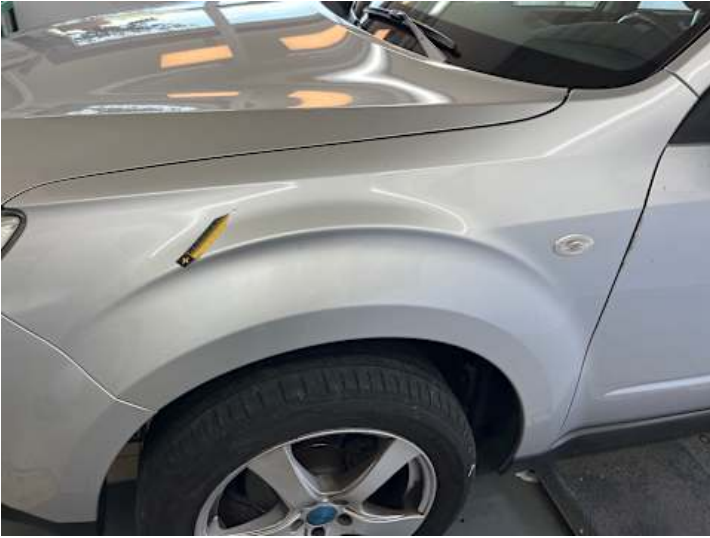
Kotflügel vorne links (Kratzer, Lackschaden, Delle)

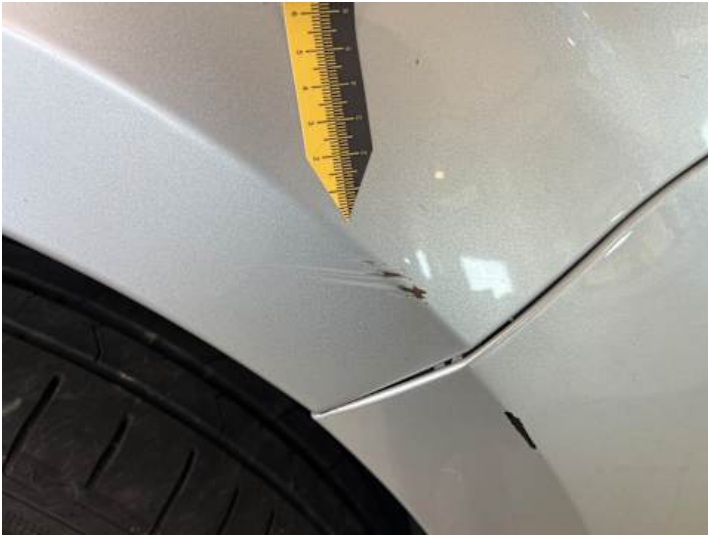
Kotflügel vorne rechts (Kratzer, Lackschaden)

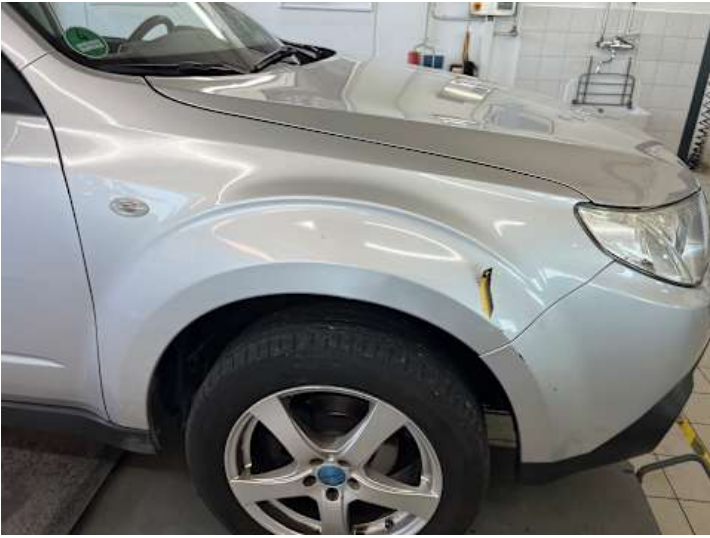
Kotflügel vorne rechts (Kratzer, Lackschaden)

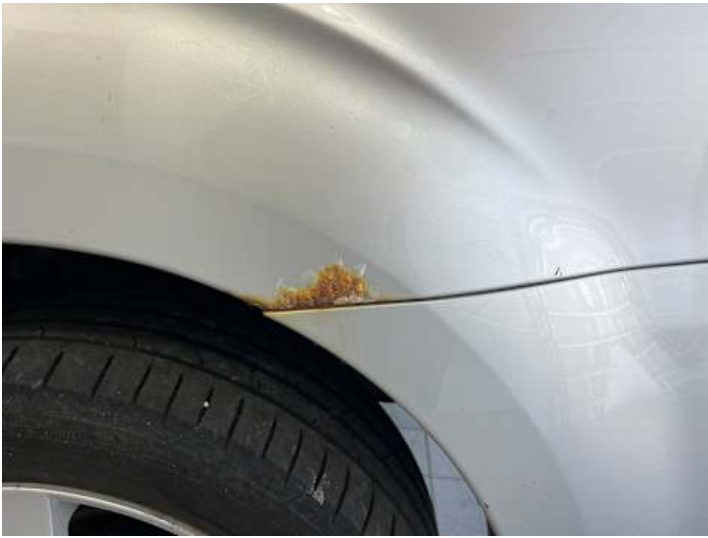
Seitenteil hinten links (Rost, Lackschaden)

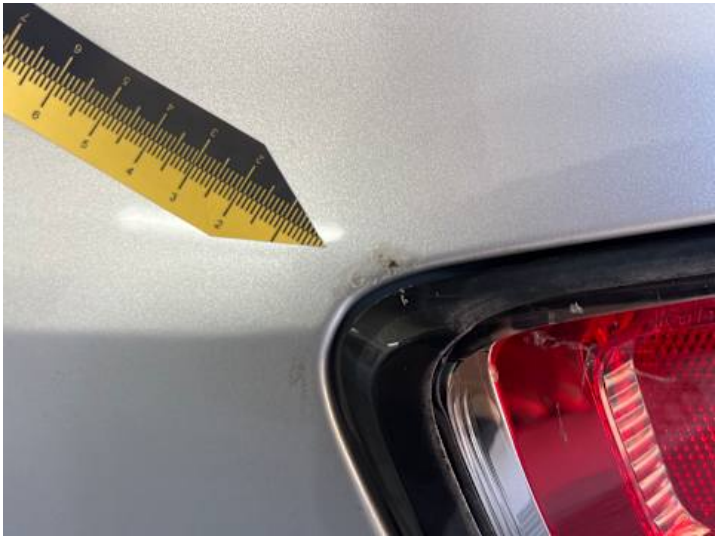
Seitenteil hinten links (Lackschaden, Unsachgemäß instand gesetzt)

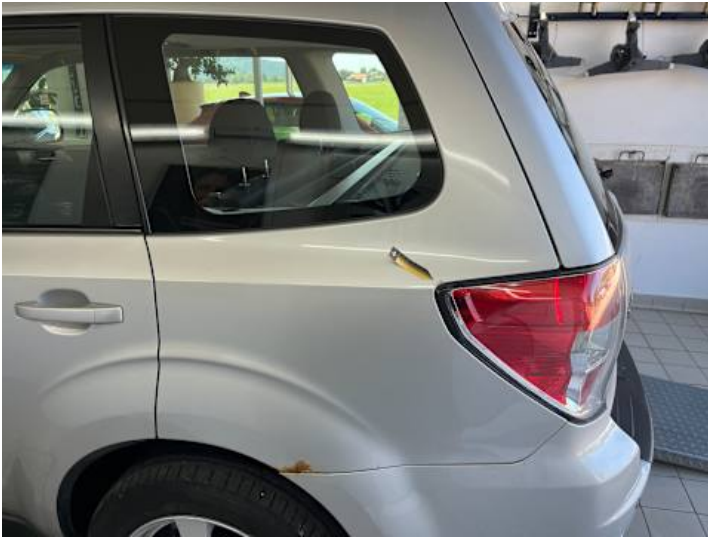
Seitenteil hinten links (Lackschaden, Unsachgemäß instand gesetzt)

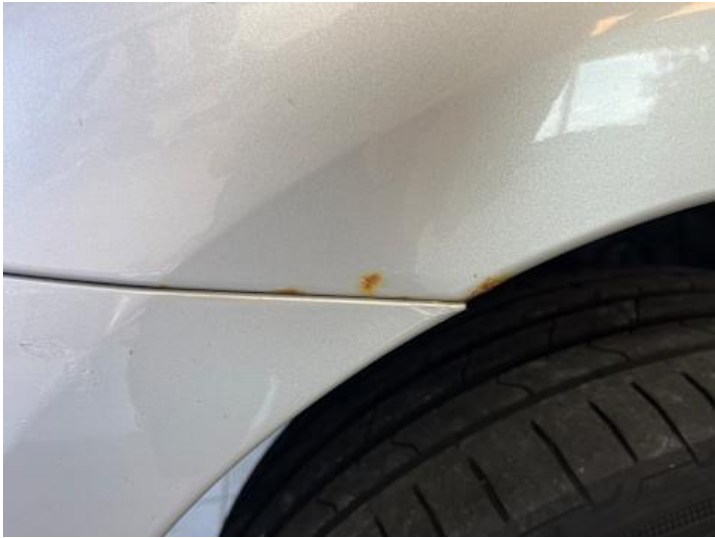
Seitenteil hinten rechts (Rost, Lackschaden)

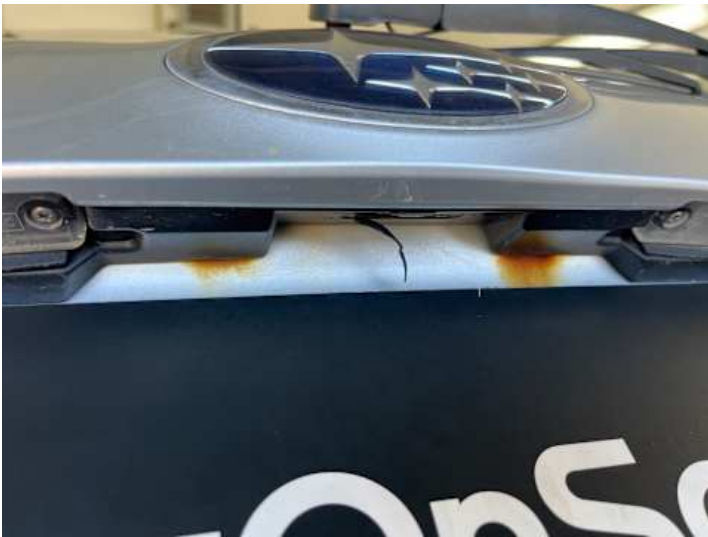
Heckklappe (Rost, Lackschaden)

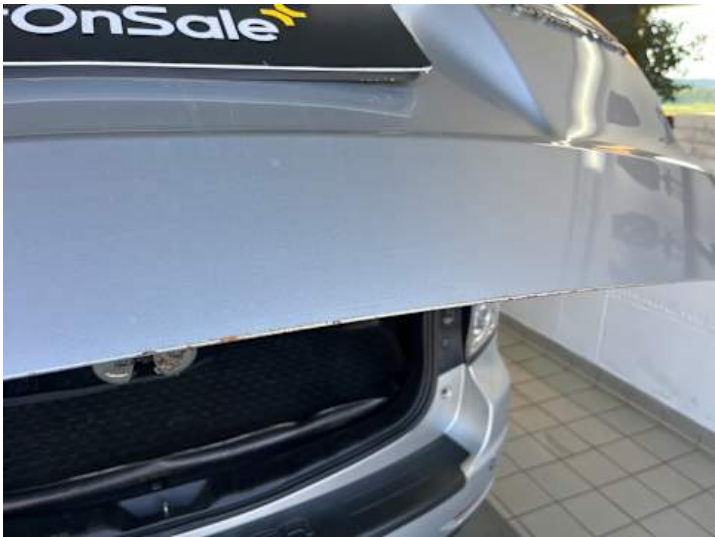
Heckklappe (Rost, Lackschaden)

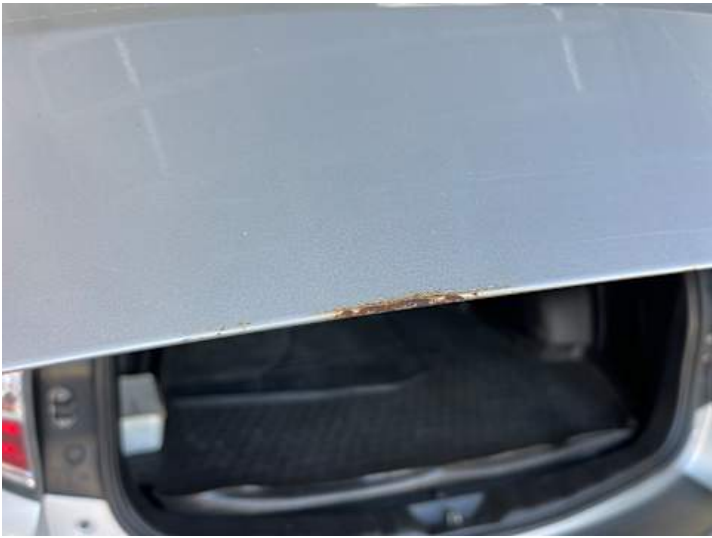
Heckklappe (Rost, Lackschaden)

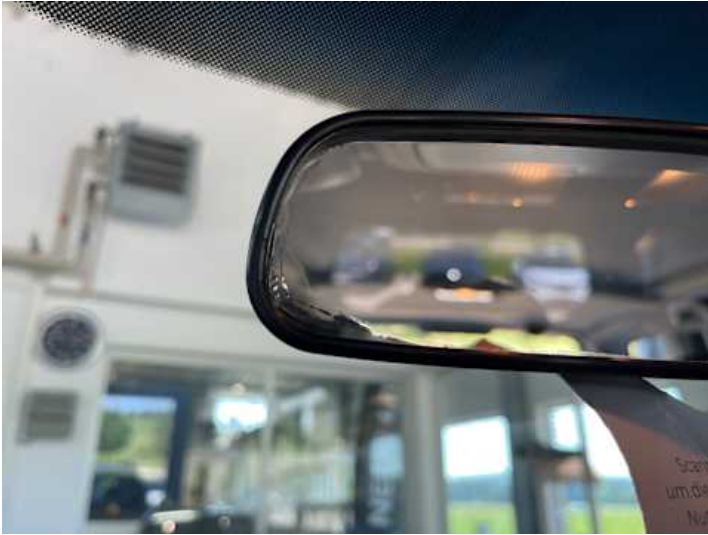
Innenraum (Diverse Schäden)
