## Chevrolet Spark LS

EZ 09/2011 | Kleinwagen | Benzin | Schaltgetriebe | 85.039km

Fahrzeug aufgenommen am: 28.08.2026

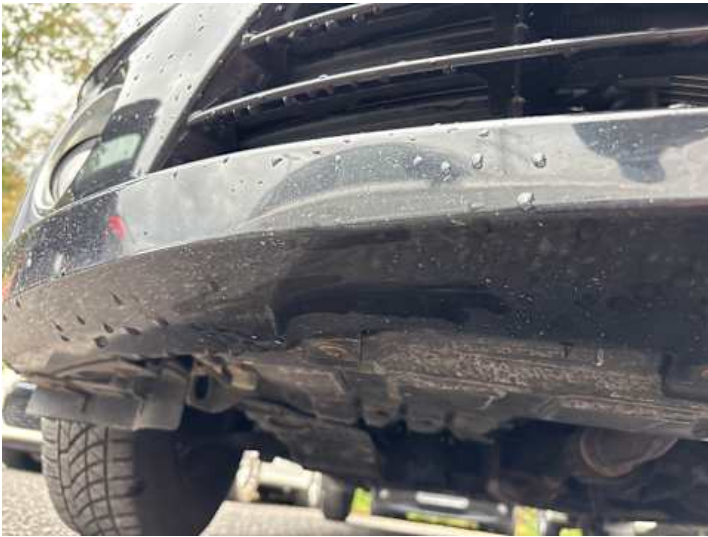
Stoßstange vorne (Lackschaden)

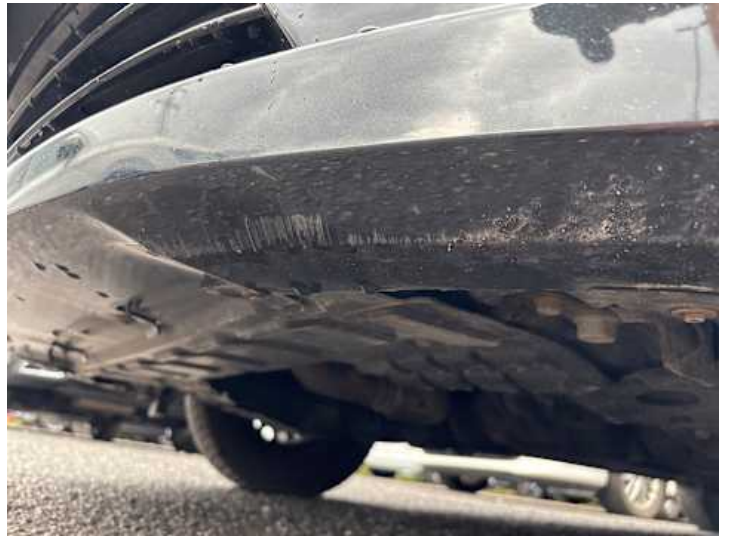
Stoßstange vorne (Lackschaden)

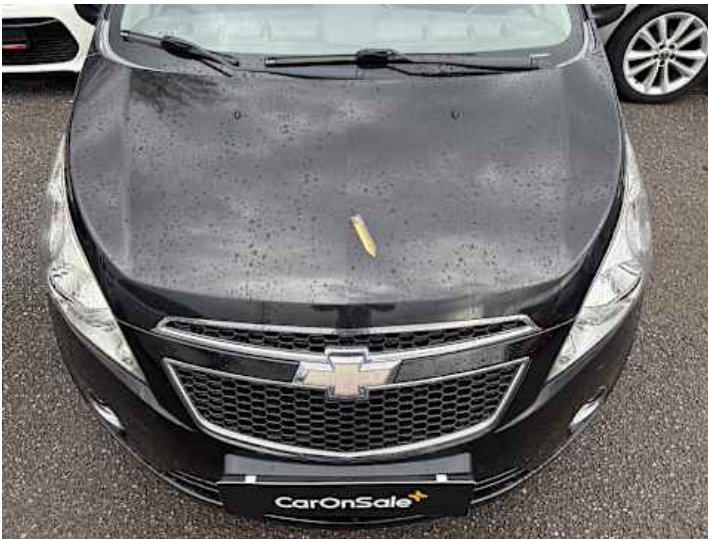
Motorhaube (Kratzer)

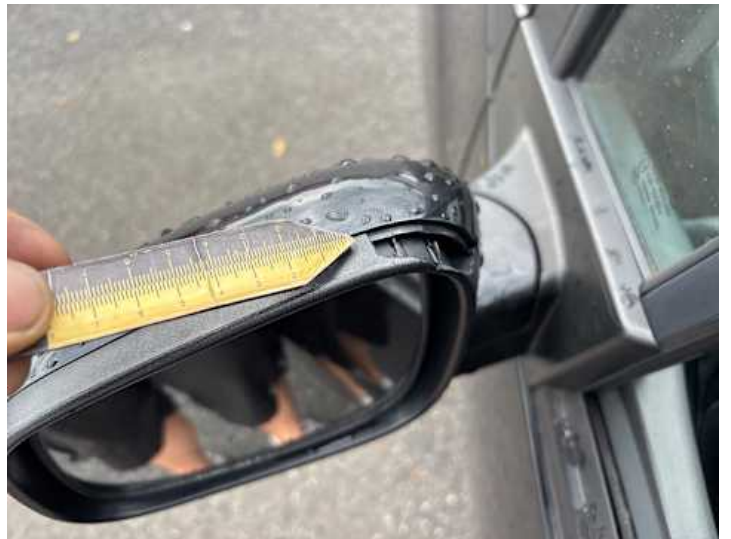
Fahrtür (Riss/Bruch)

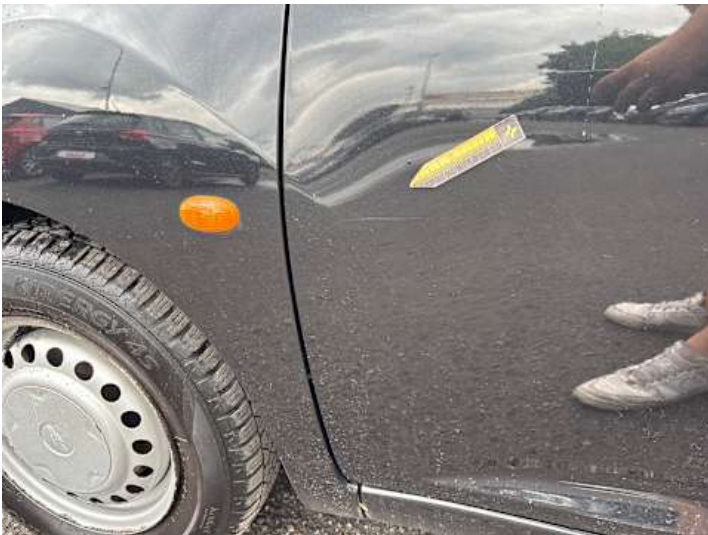
Fahrtür (Kratzer)

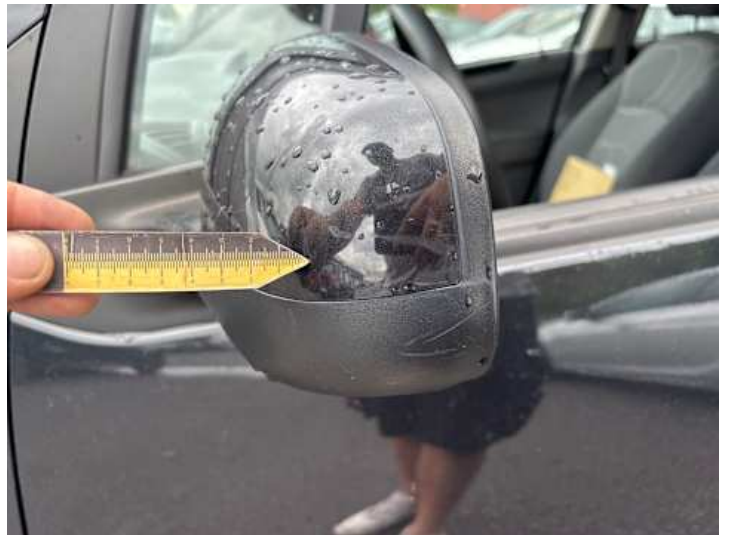
Fahrtür (Kratzer)

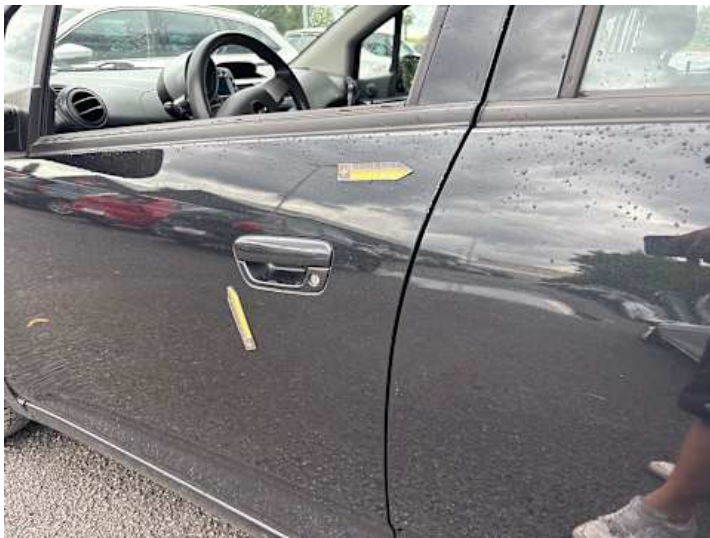
Fahrtür (Kratzer)

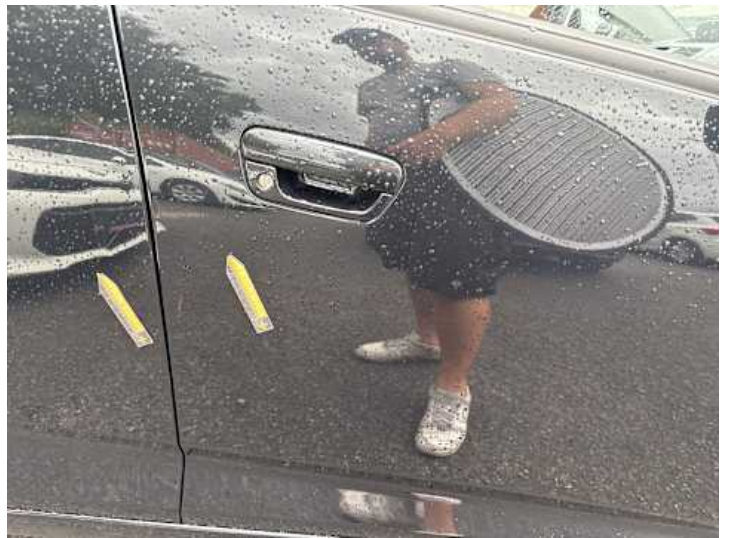
Beifahrtür (Kratzer)

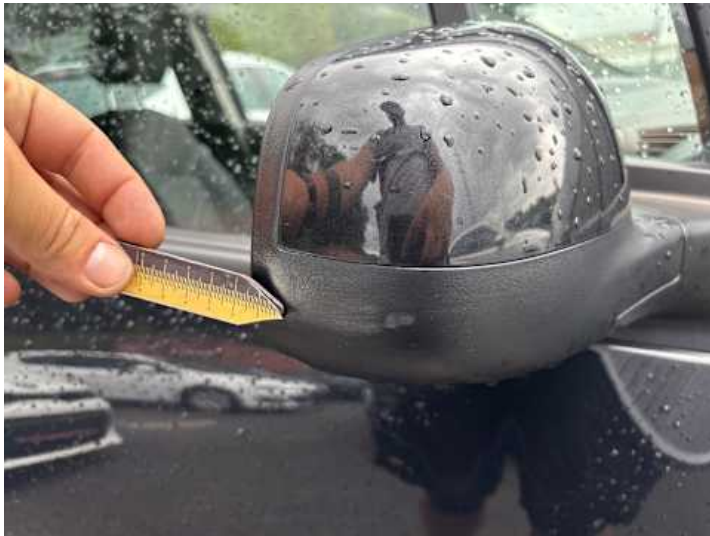
Beifahrtür (Lackschaden)

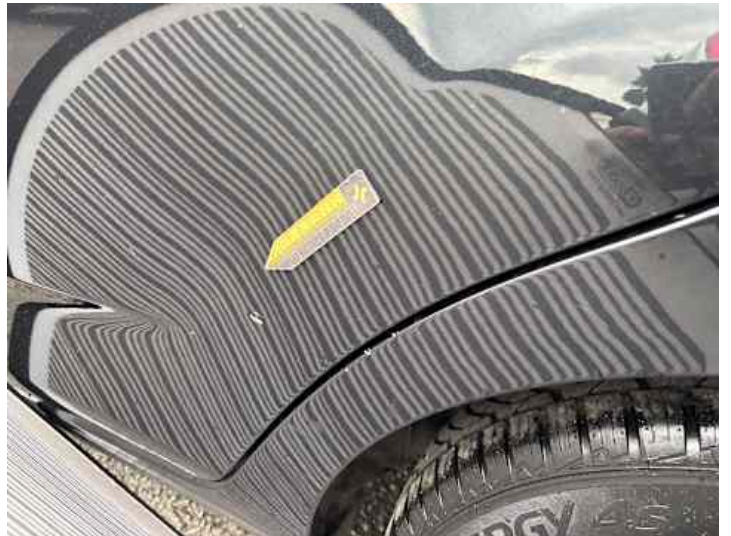
Türe hinten links (Delle, Kratzer, Lackschaden)

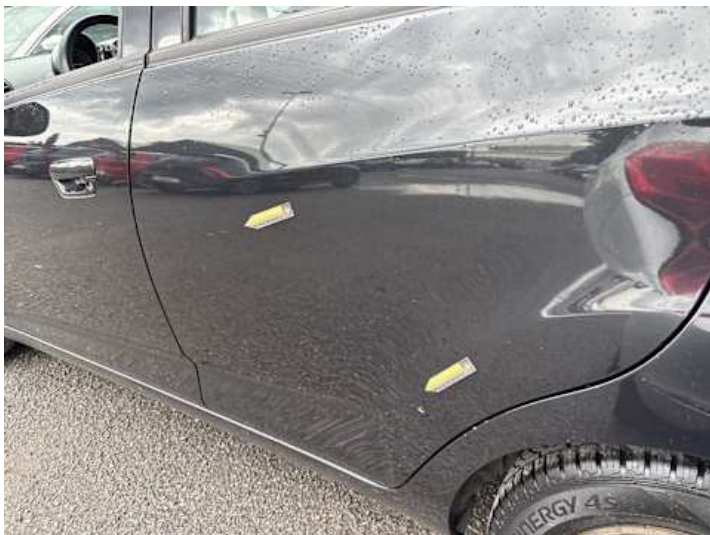
Türe hinten links (Delle, Kratzer, Lackschaden)

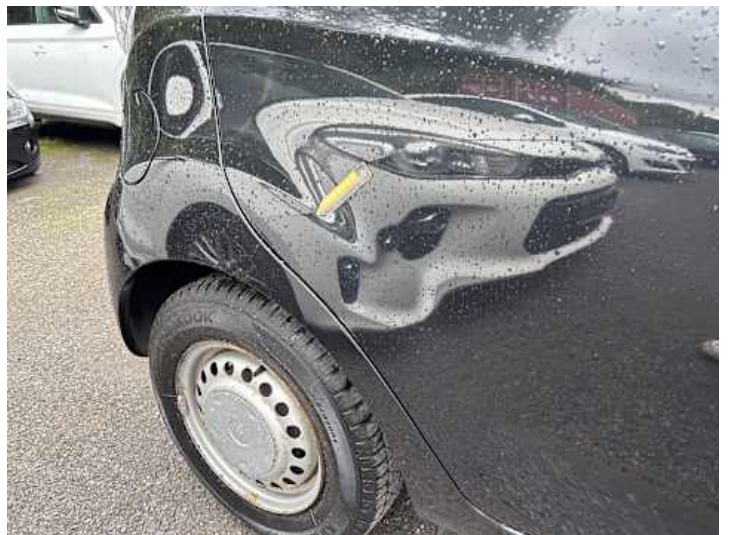
Türe hinten rechts (Kratzer)

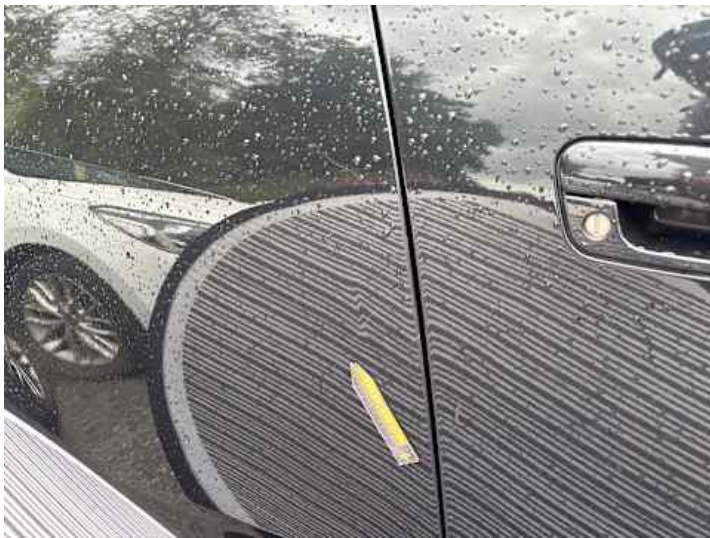
Türe hinten rechts (Delle, Lackschaden)

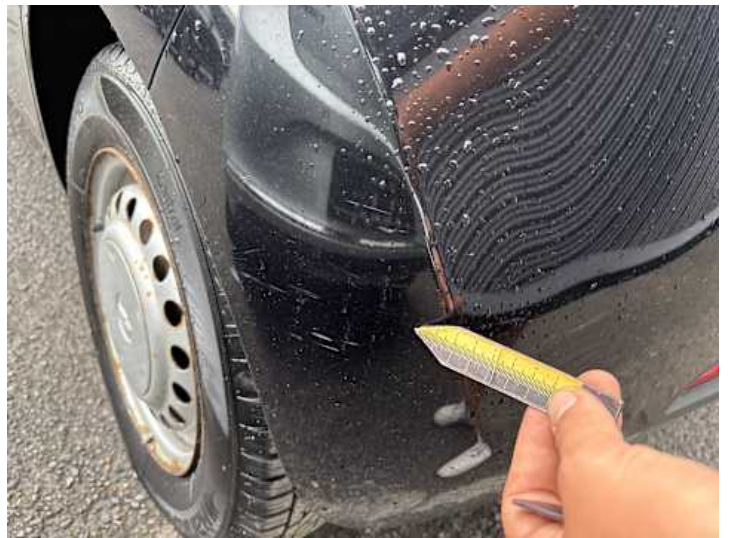
Stoßstange hinten (Lackschaden, Kratzer)

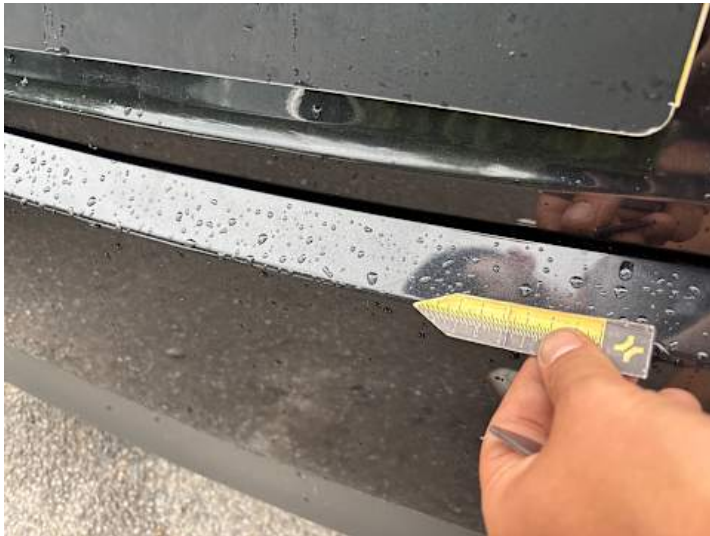
Stoßstange hinten (Lackschaden, Kratzer)

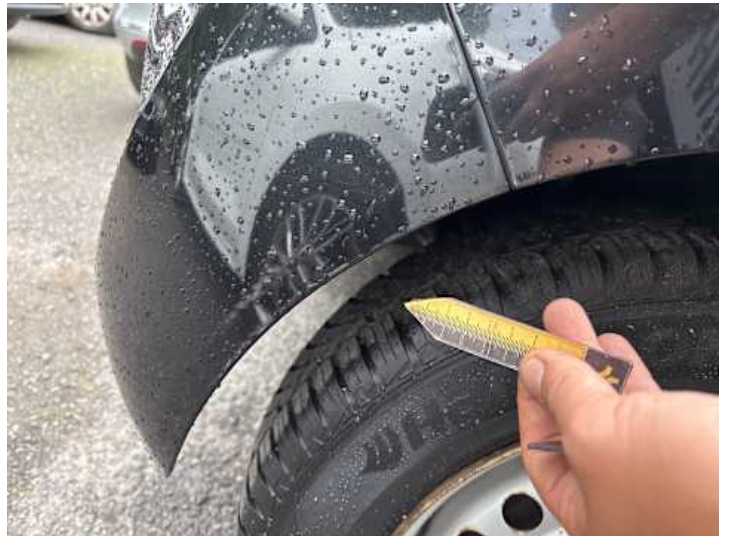
Stoßstange hinten (Lackschaden, Kratzer)

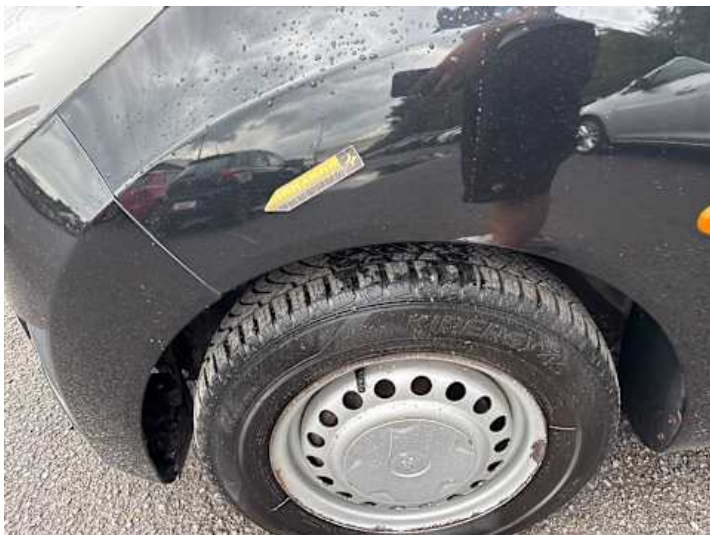
Kotflügel vorne links (Kratzer)

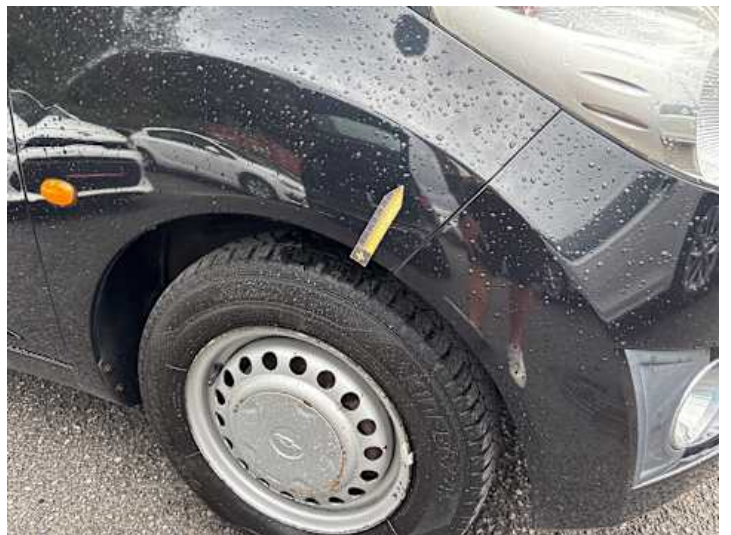
Kotflügel vorne rechts (Kratzer)

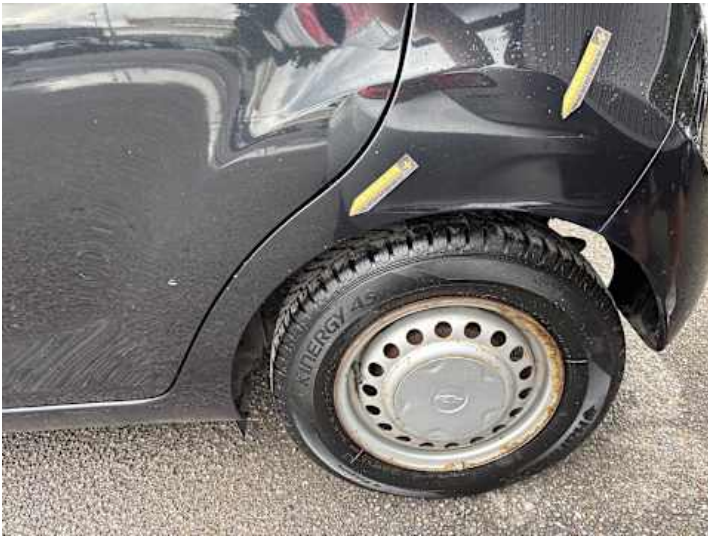
Seitenteil hinten links (Lackschaden)

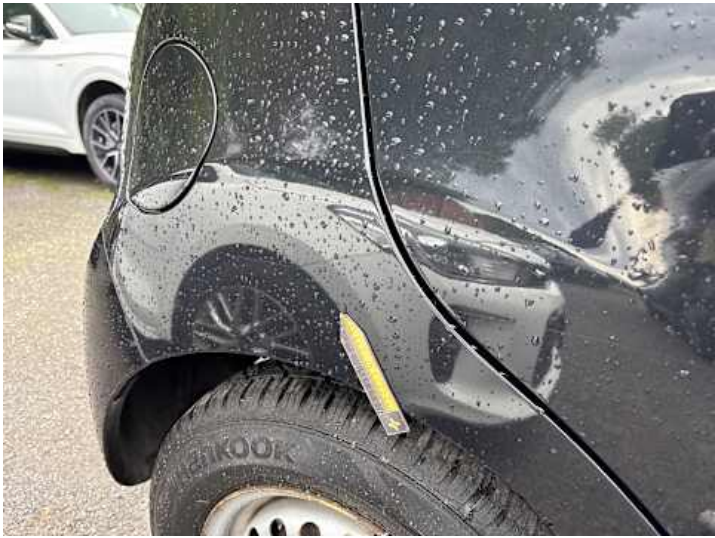
Seitenteil hinten rechts (Kratzer)

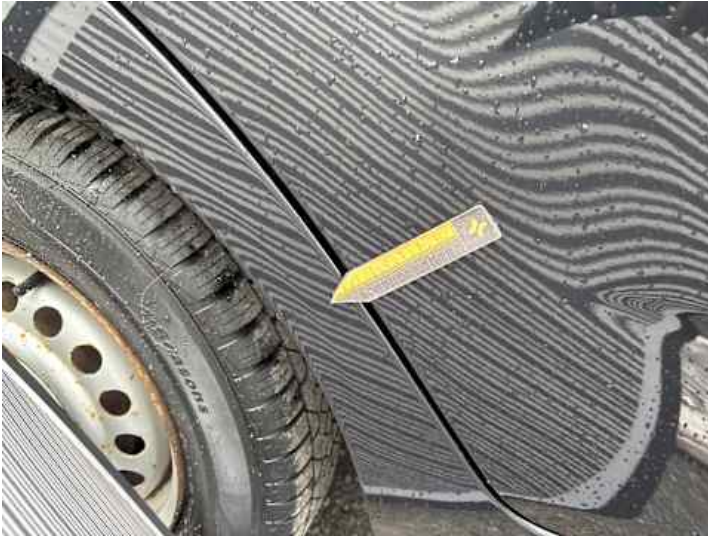
Seitenteil hinten rechts (Lackschaden)

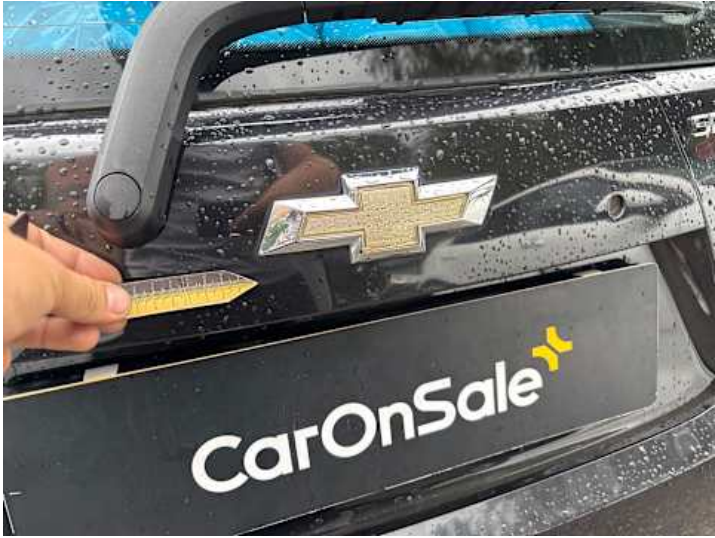
Heckklappe (Kratzer)

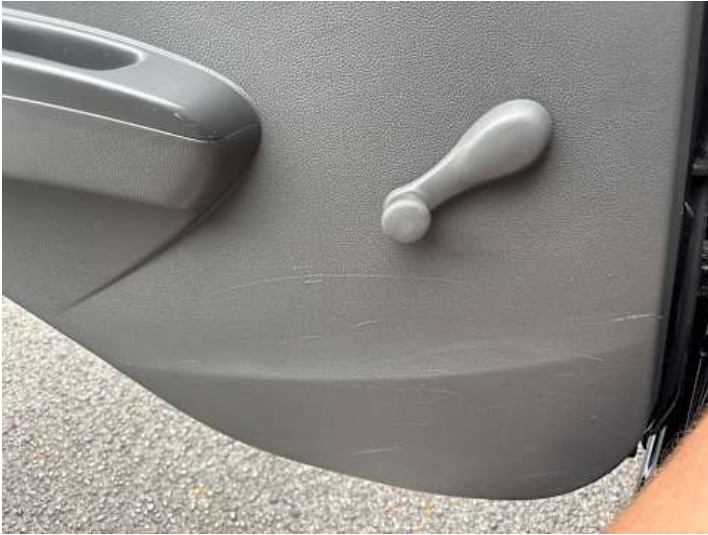
Innenraum (Kratzer)

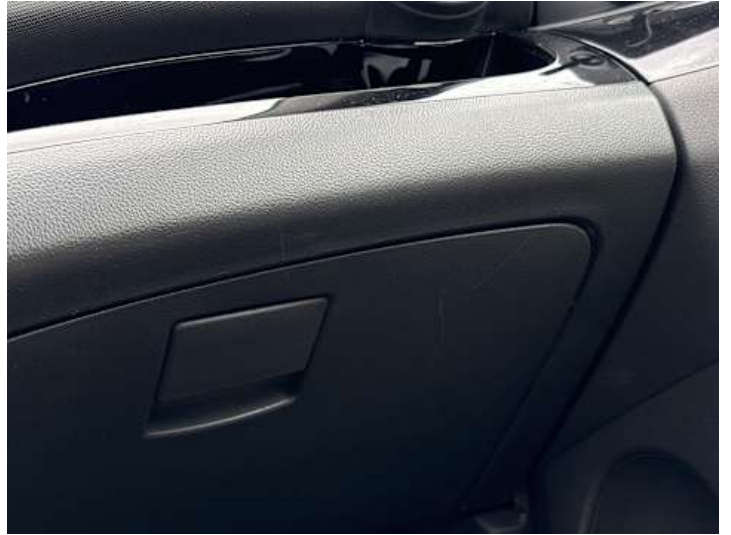
Innenraum (Kratzer)

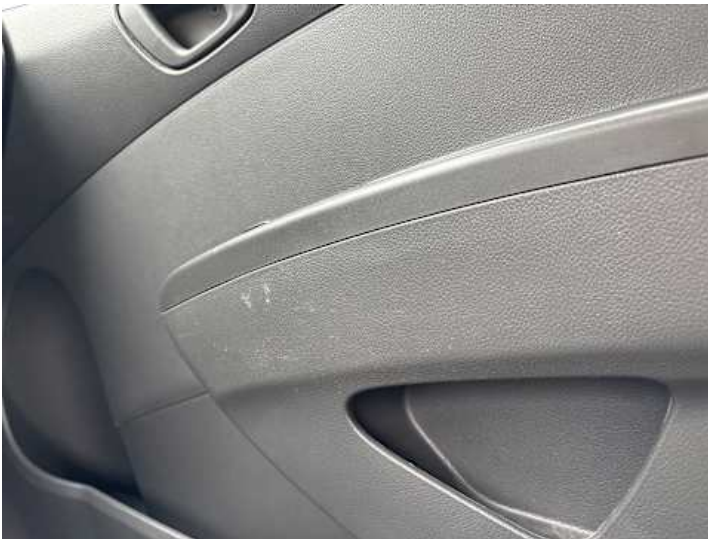
Innenraum (Kratzer)

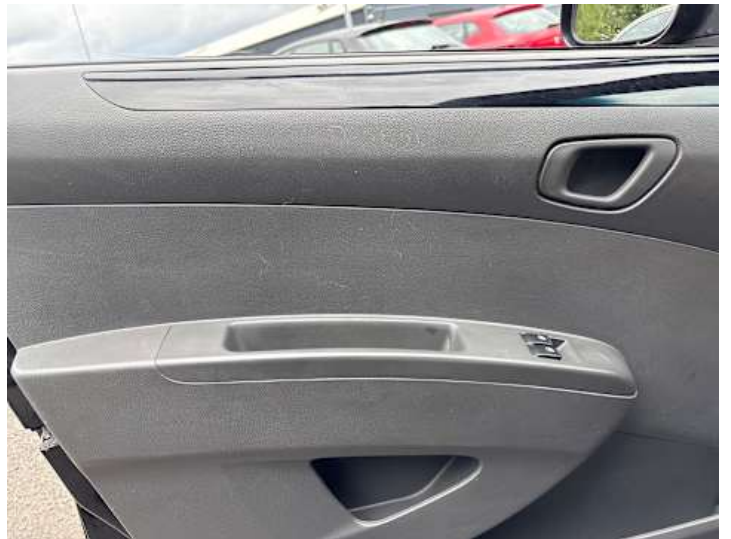
Innenraum (Kratzer)
