## Ford Tourneo Courier Titanium

EZ 06/2017 | Van | Benzin | Schaltgetriebe | 93.663km  
Besteuerung: Differenzbesteuert (§25a UStG)  
Fahrzeugstandort: 37\*\*\*  
Fahrzeug aufgenommen am: 04.08.2026

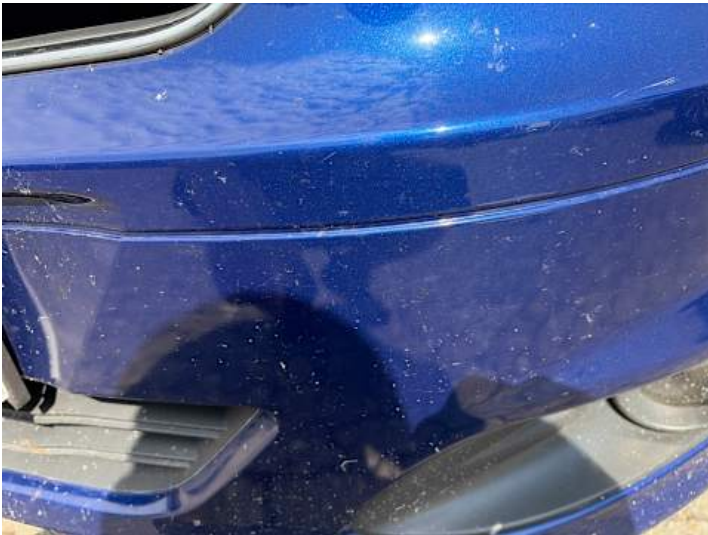
Stoßstange vorne (Kratzer, Lackschaden)

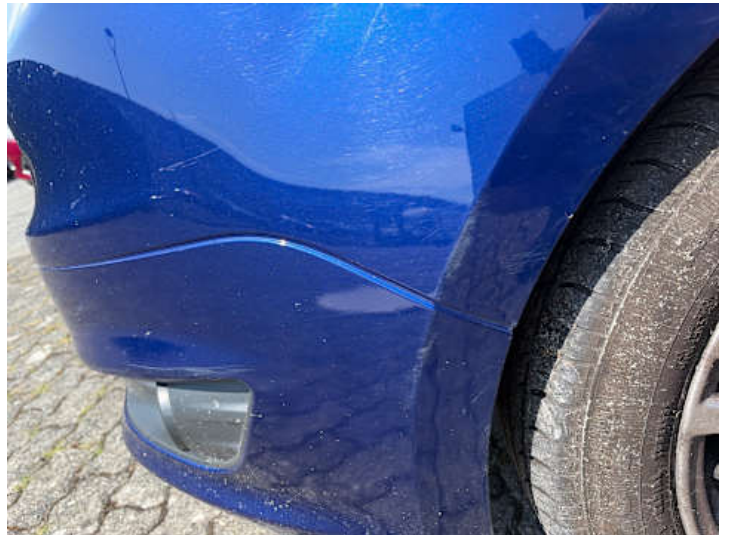
Stoßstange vorne (Kratzer, Lackschaden)

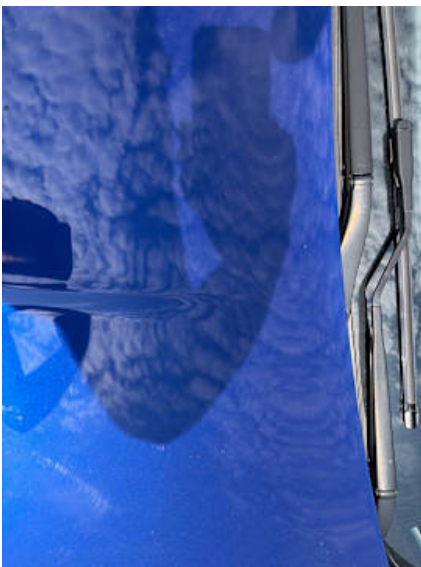
Motorhaube (Kratzer)

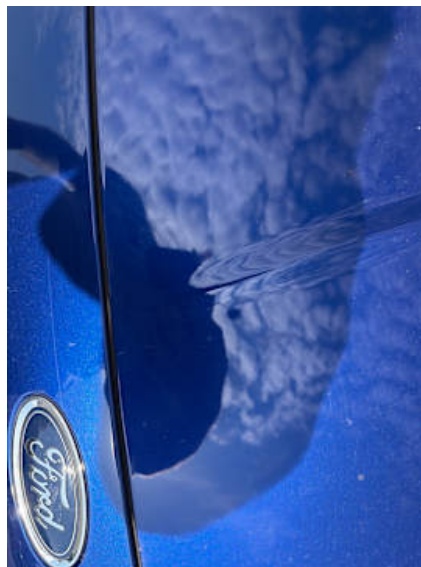
Motorhaube (Kratzer)

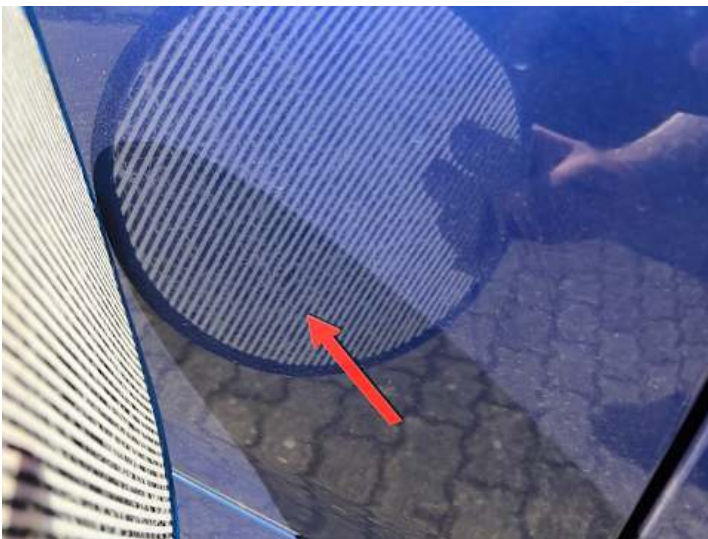
Fahrtür (Delle)

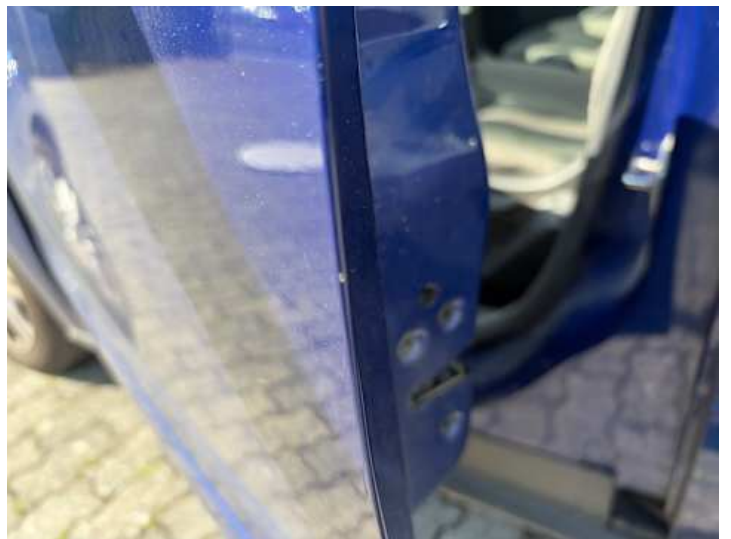
Fahrtür (Kratzer, Lackschaden)

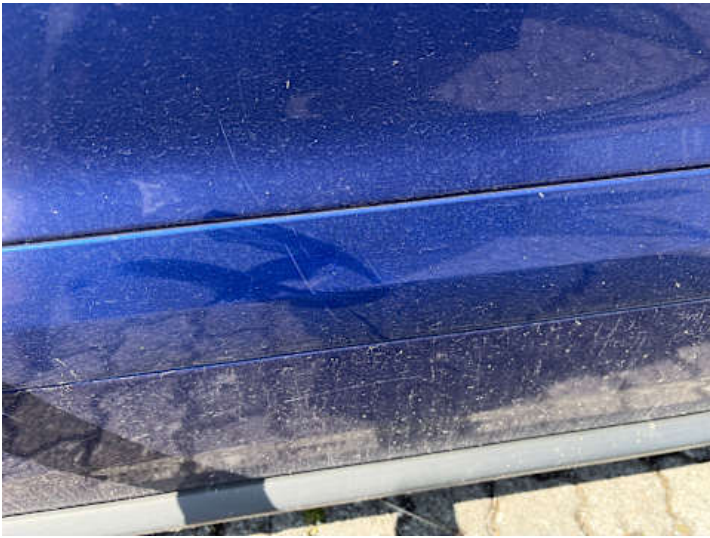
Fahrentür (Kratzer, Lackschaden)

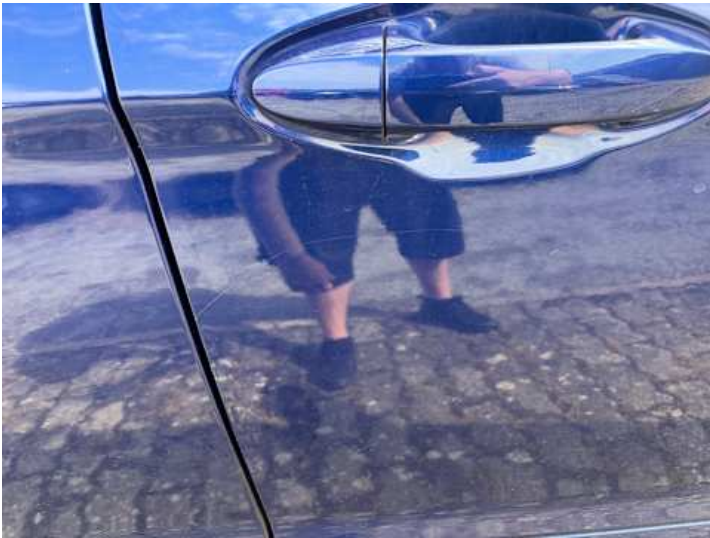
Beifahrtür (Kratzer)

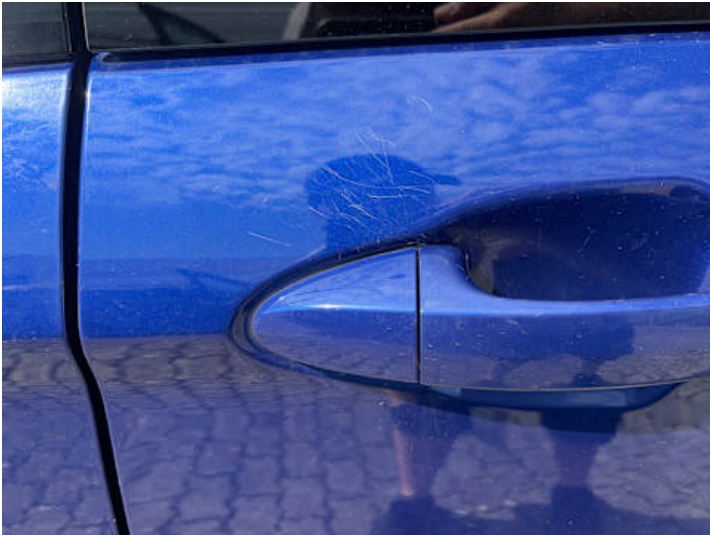
Türe hinten links (Kratzer, Lackschaden)

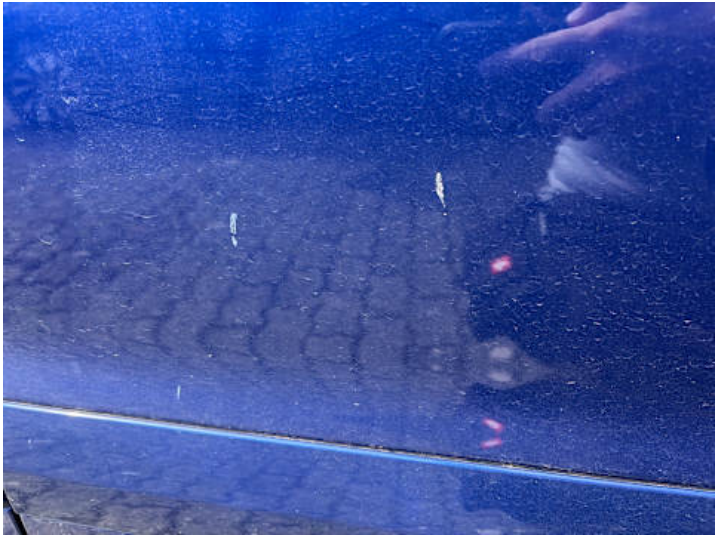
Türe hinten links (Kratzer, Lackschaden)

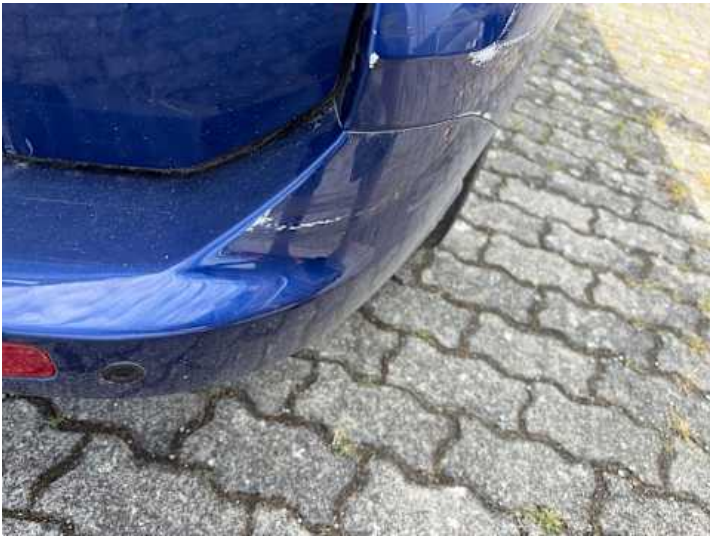
Stoßstange hinten (Kratzer, Lackschaden, Verformung)

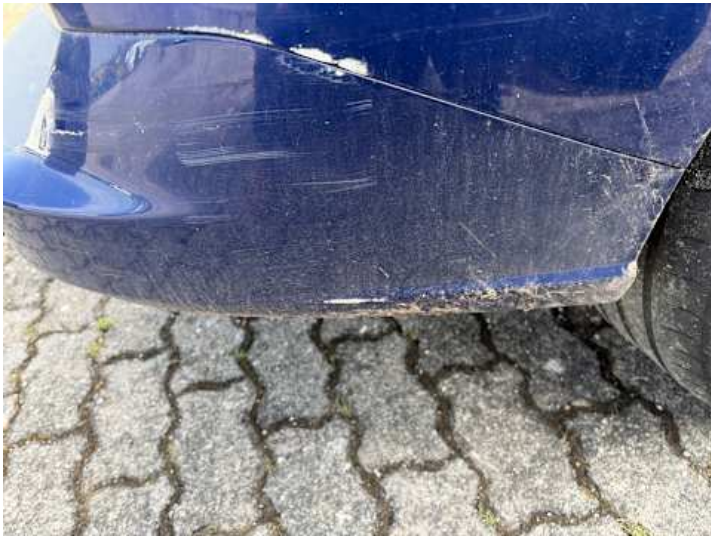
Stoßstange hinten (Kratzer, Lackschaden, Verformung)

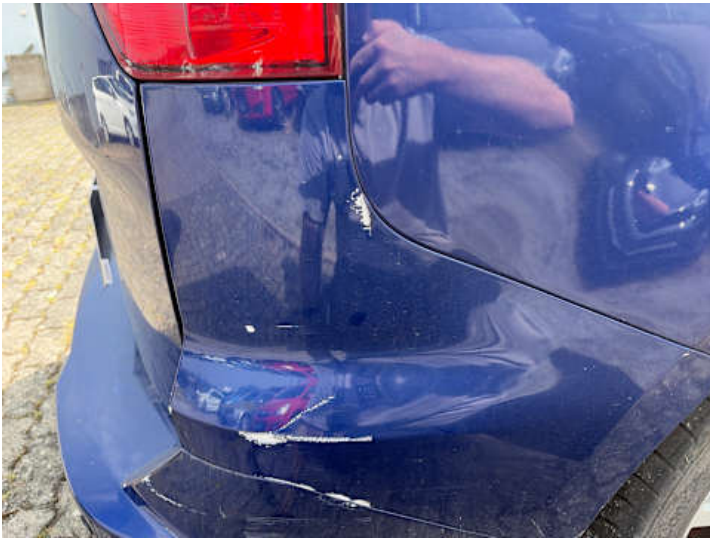
Stoßstange hinten (Kratzer, Lackschaden, Verformung)

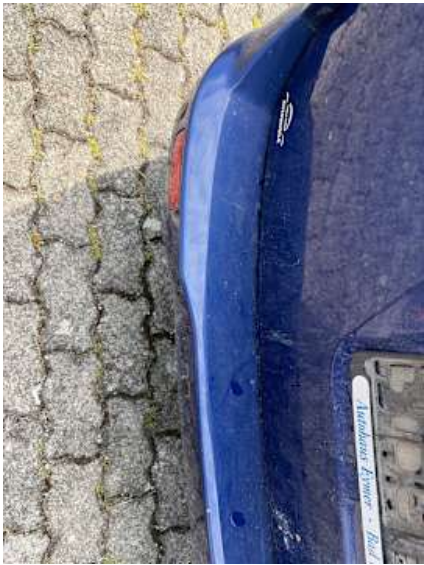
Stoßstange hinten (Kratzer)

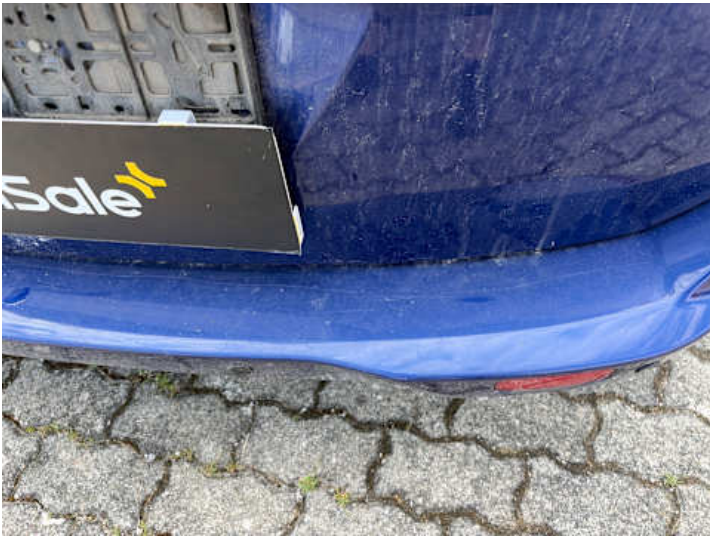
Stoßstange hinten (Kratzer)

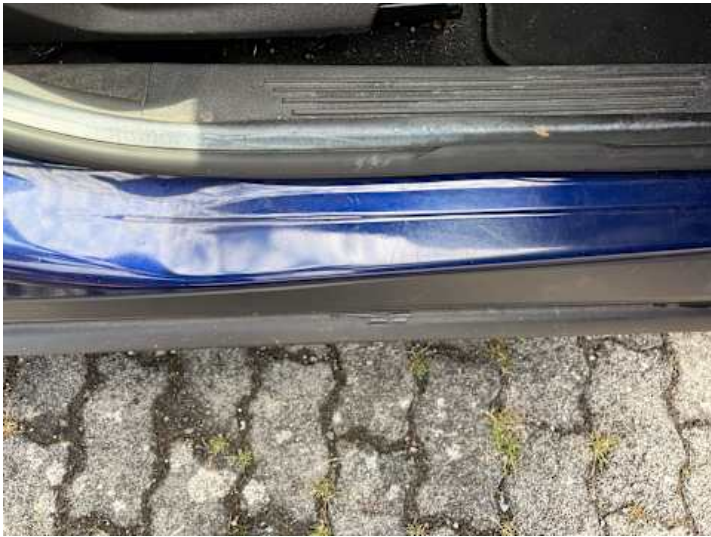
Schweller rechts (Kratzer)

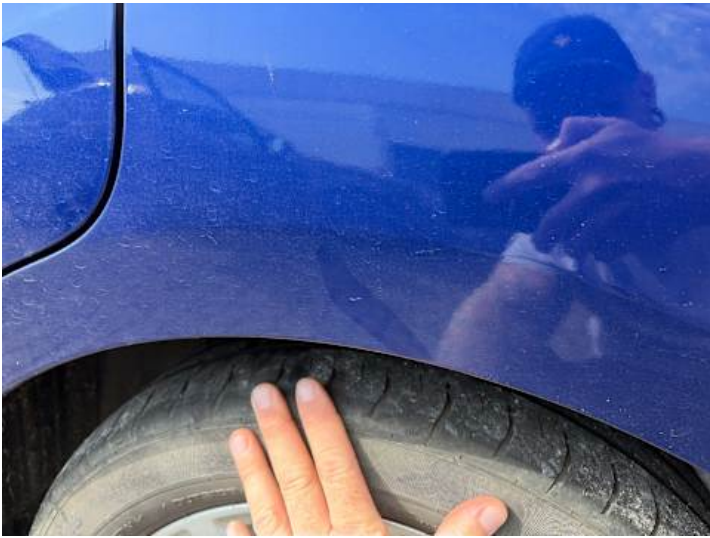
Seitenteil hinten links (Kratzer)

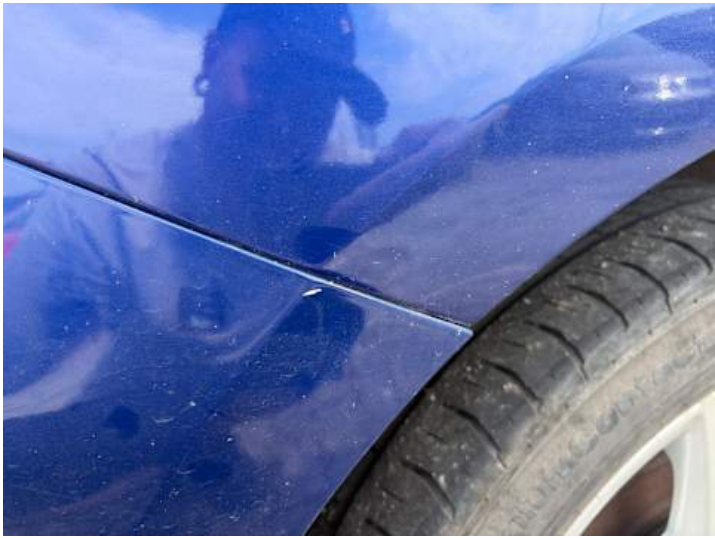
Seitenteil hinten rechts (Kratzer, Lackschaden)

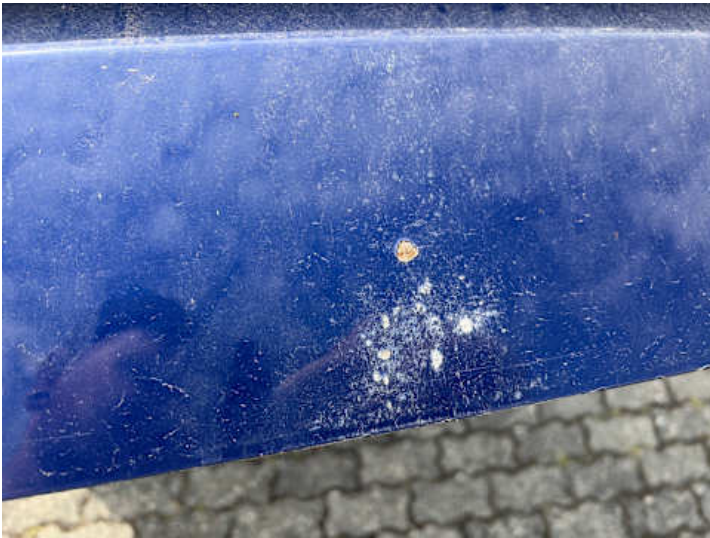
Heckklappe (Lackschaden, Rost)

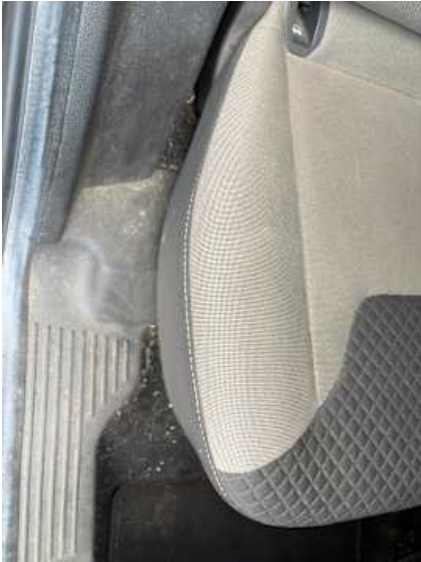
Innenraum (Tierhaare/Tiergeruch, Verschmutzung)

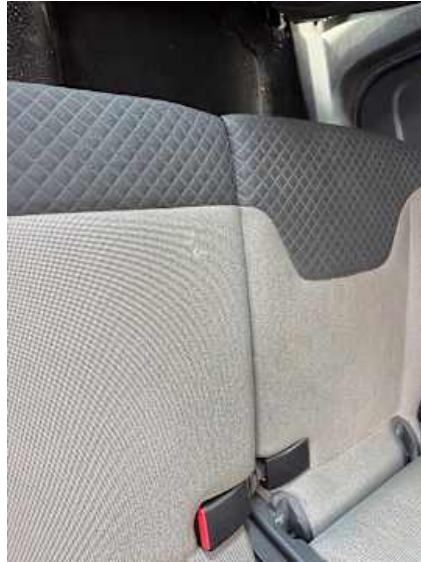
Innenraum (Verschmutzung)

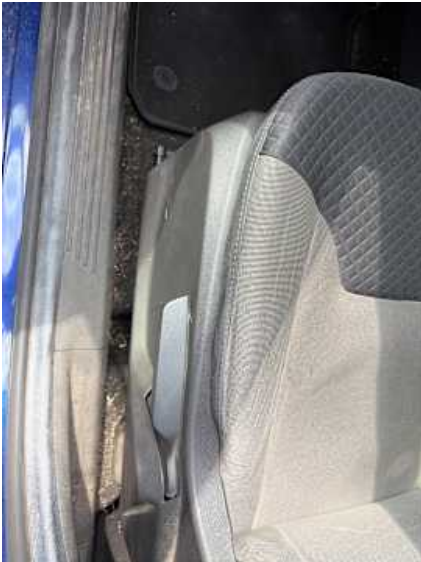
Innenraum (Verschmutzung)

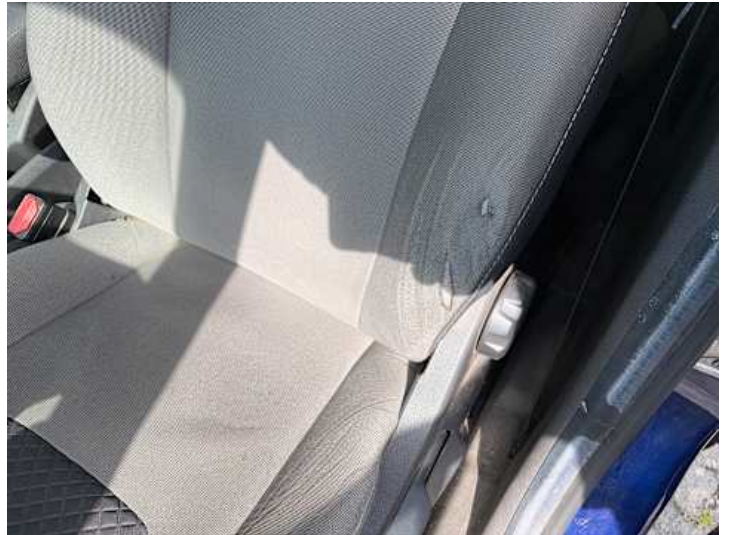
Innenraum (Riss/Bruch)
