## Skoda Superb Elegance

EZ 09/2013 | Kombi | Benzin | Automatikgetriebe | 174.286km

Fahrzeug aufgenommen am: 27.08.2026

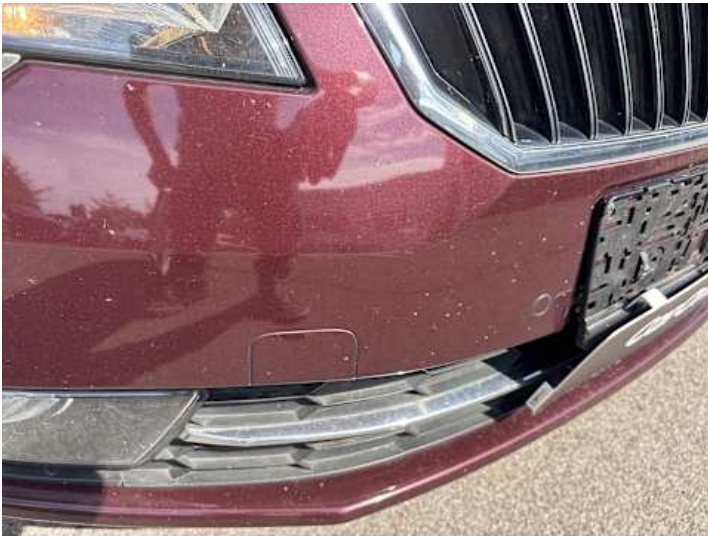
Stoßstange vorne (Kratzer)

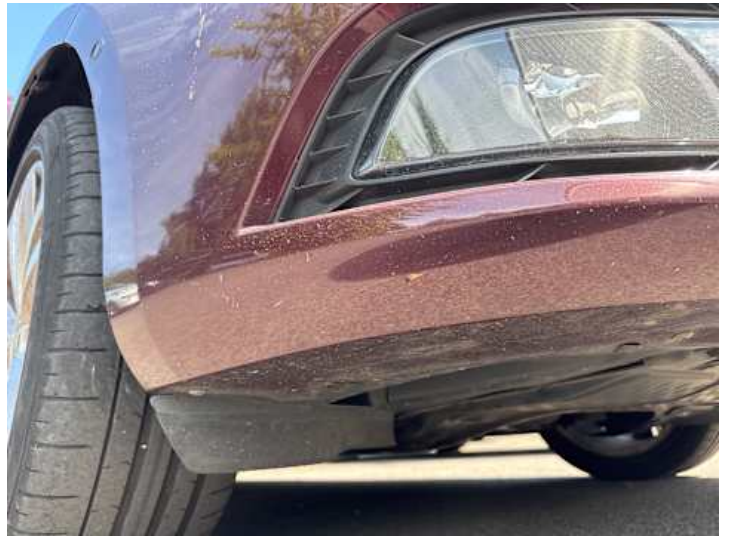
Stoßstange vorne (Kratzer)

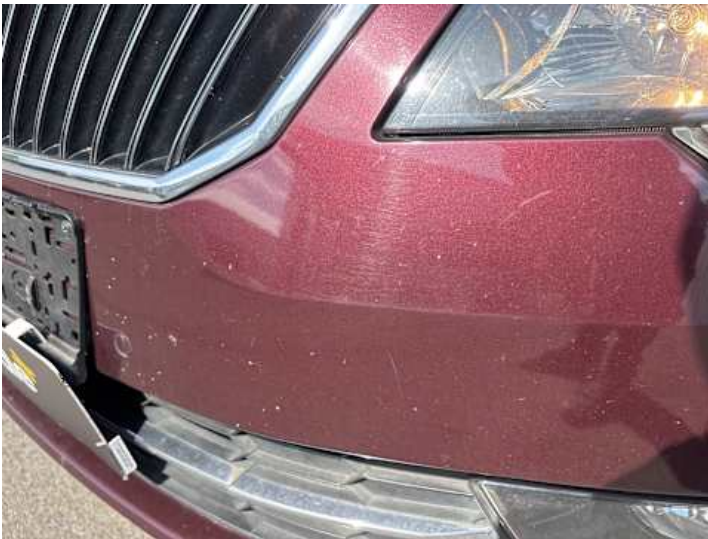
Stoßstange vorne (Kratzer)

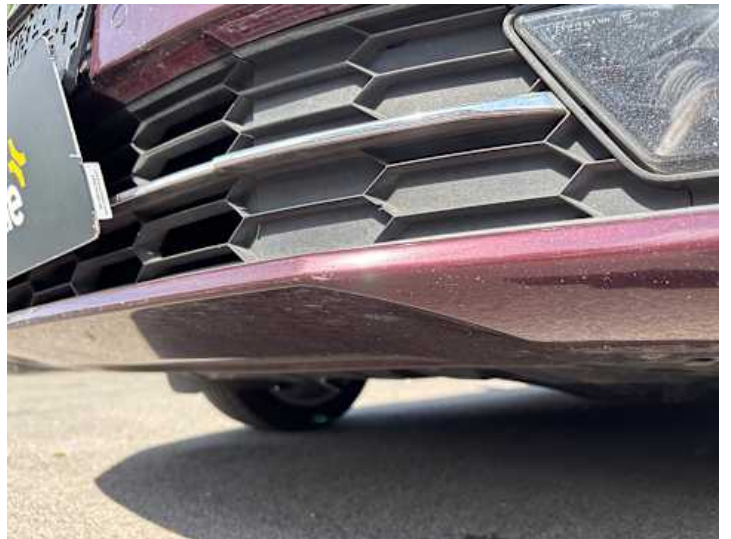
Stoßstange vorne (Kratzer)

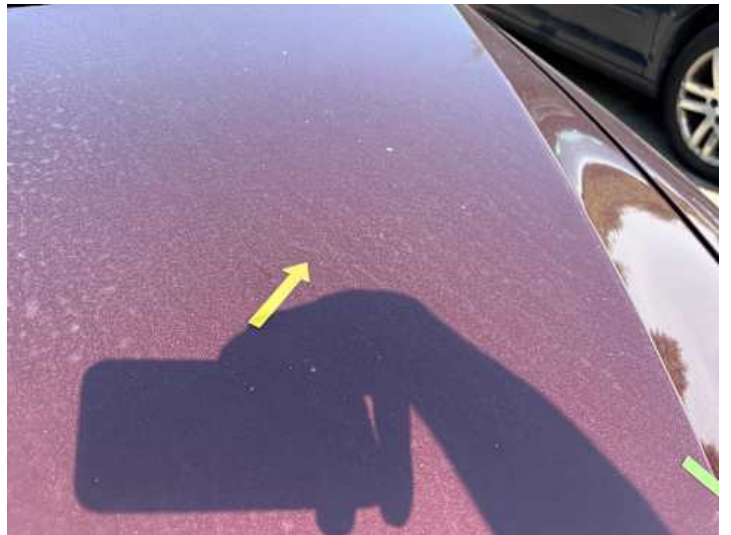
Motorhaube (Kratzer)

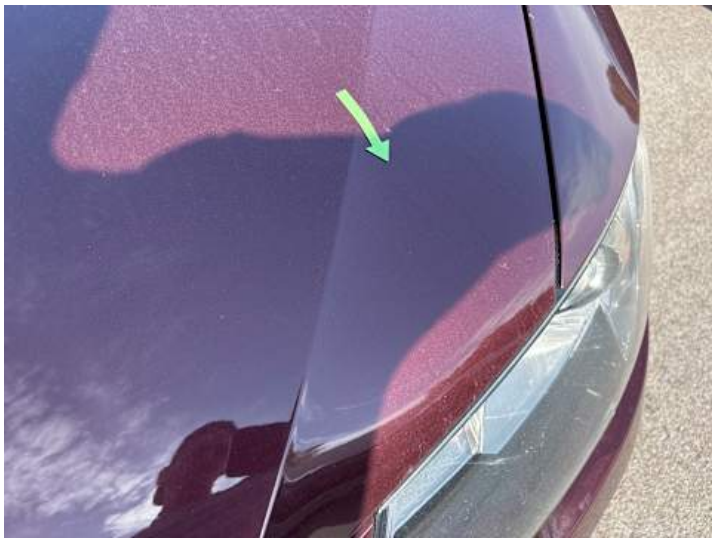
Motorhaube (Kratzer)

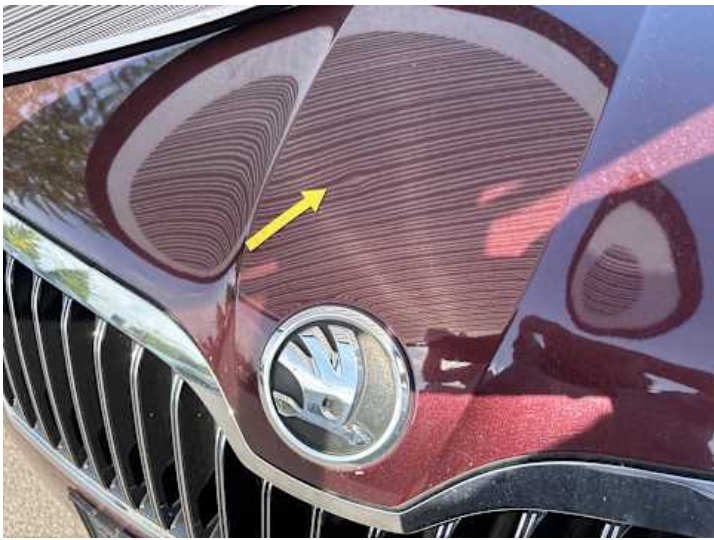
Motorhaube (Delle)

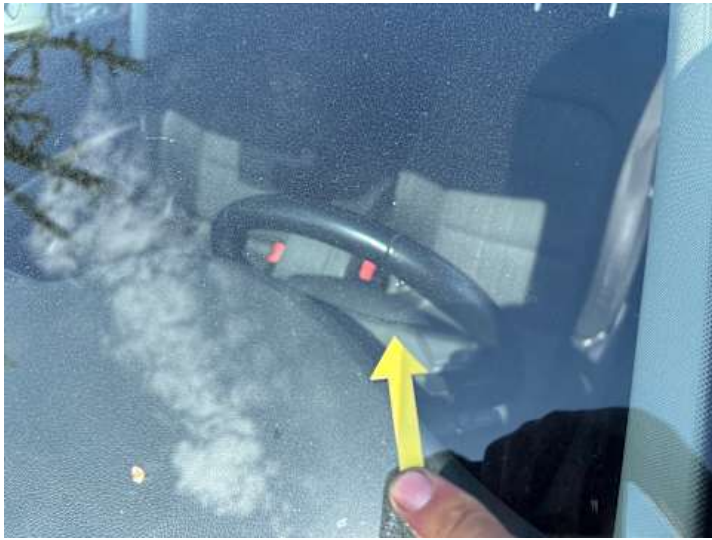
Windschutzscheibe (Steinschlag)

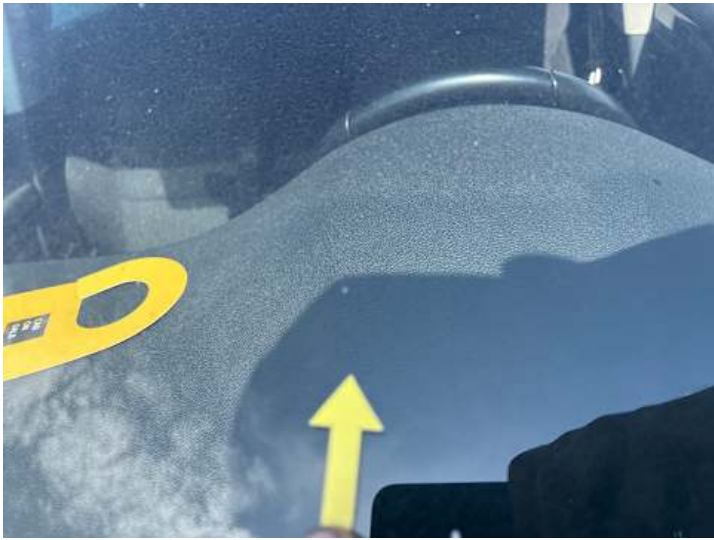
Windschutzscheibe (Steinschlag)

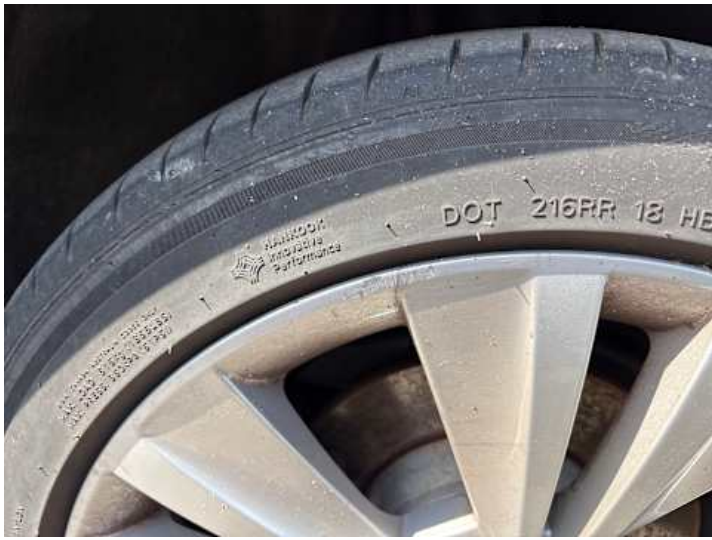
Rad (Kerben, Kratzer)

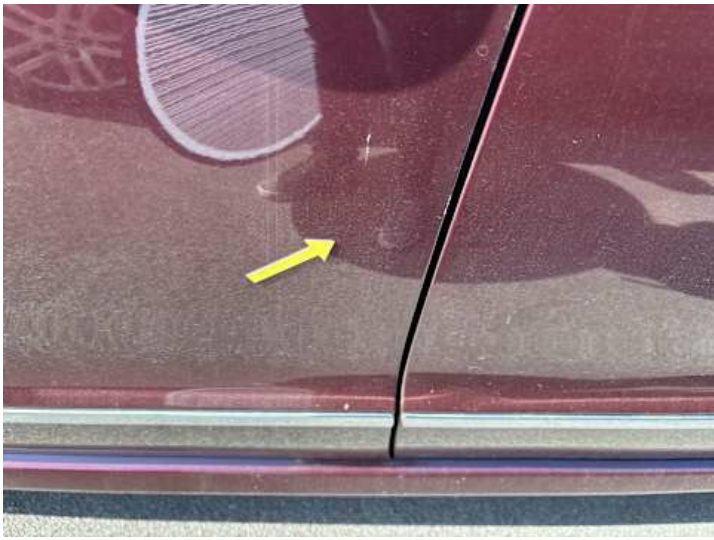
Fahrtür (Kratzer)

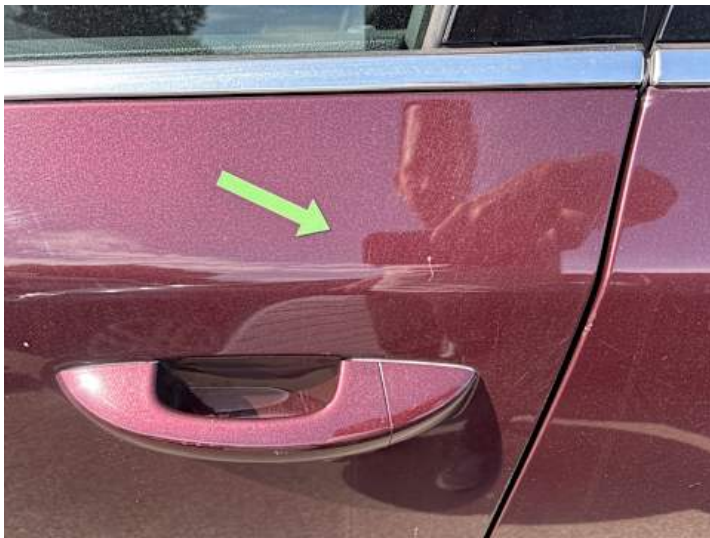
Fahrtür (Kratzer)

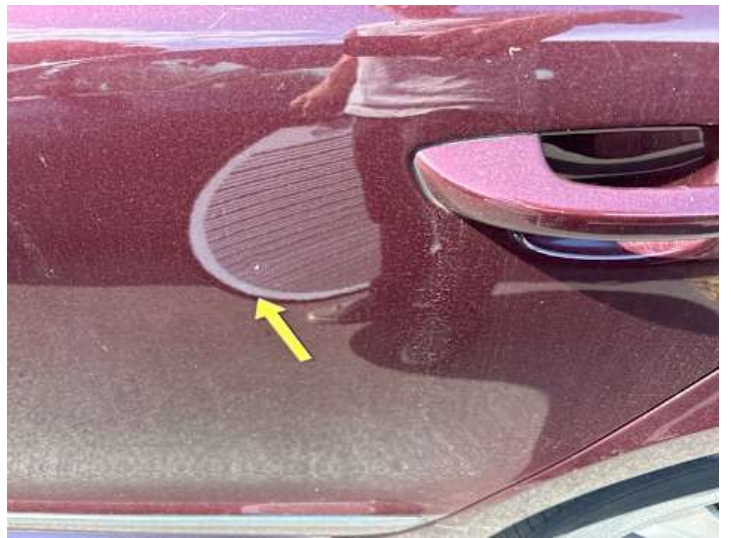
Türe hinten links (Kratzer, Delle)

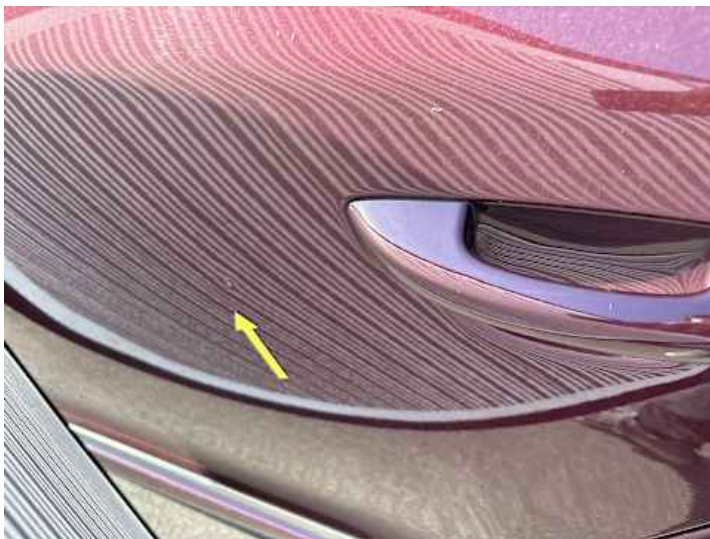
Türe hinten links (Kratzer, Delle)

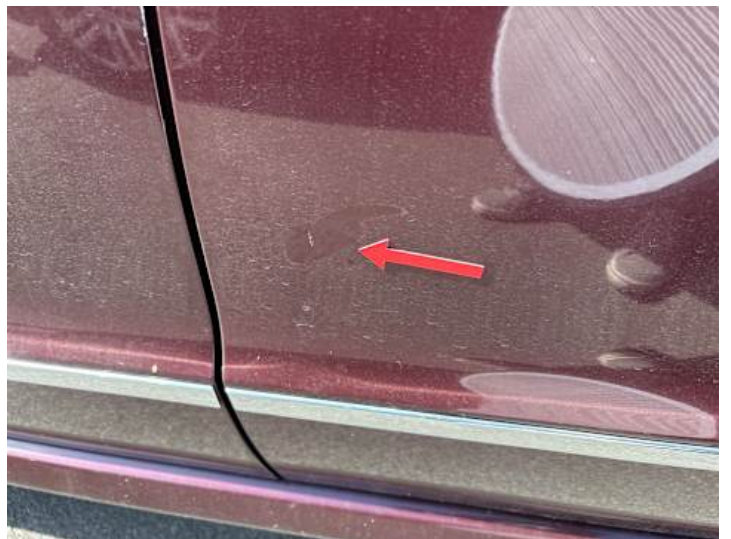
Türe hinten links (Kratzer)

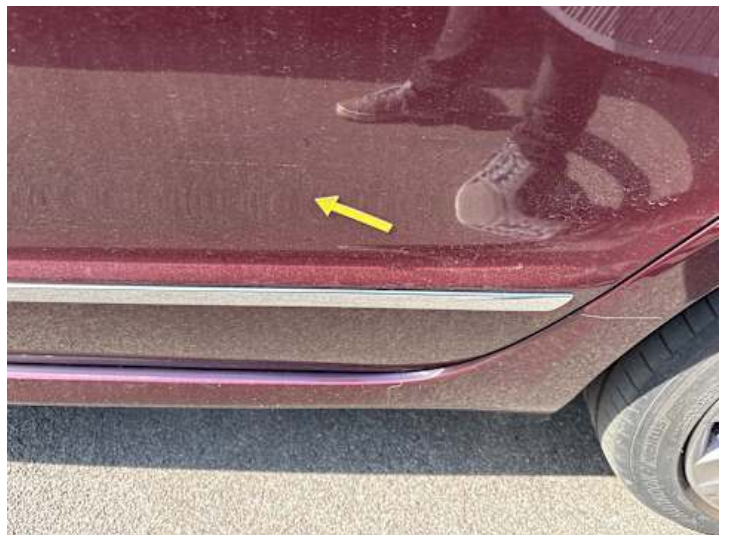
Türe hinten links (Kratzer)

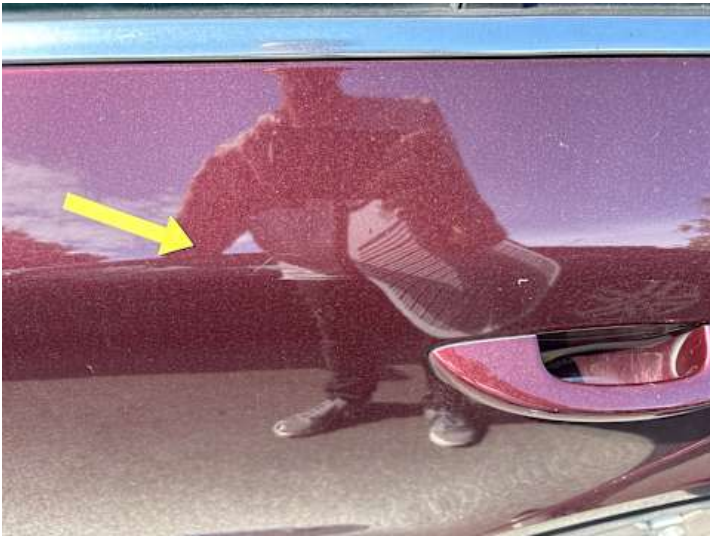
Türe hinten links (Kratzer)

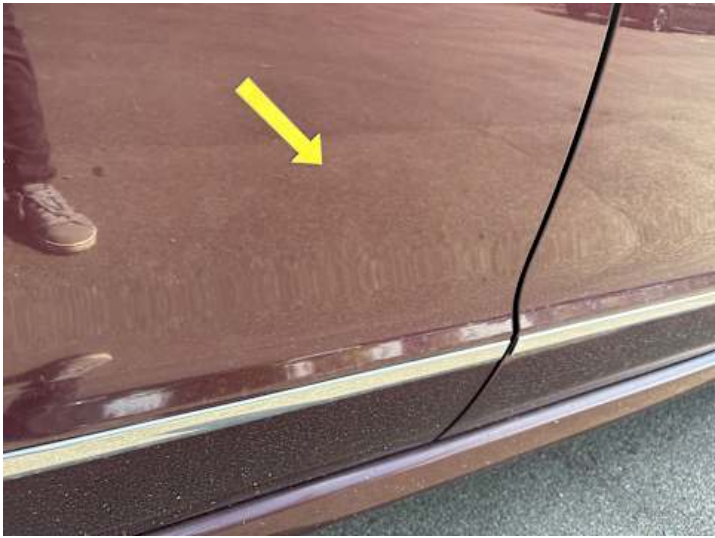
Türe hinten rechts (Kratzer)

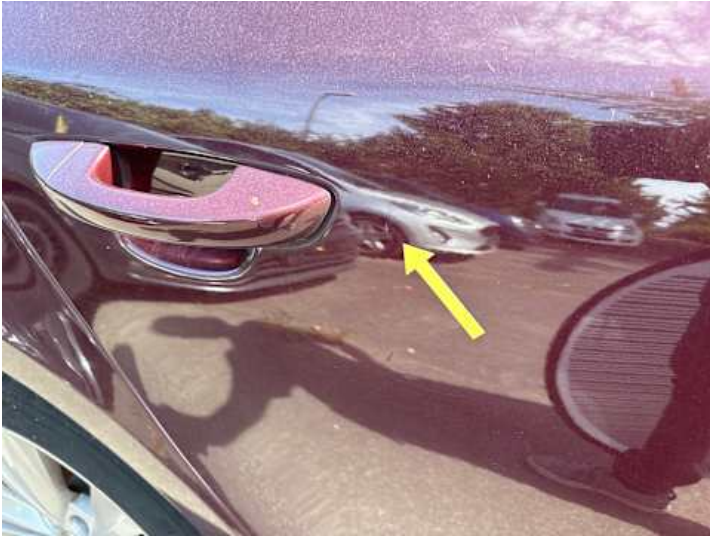
Türe hinten rechts (Kratzer)

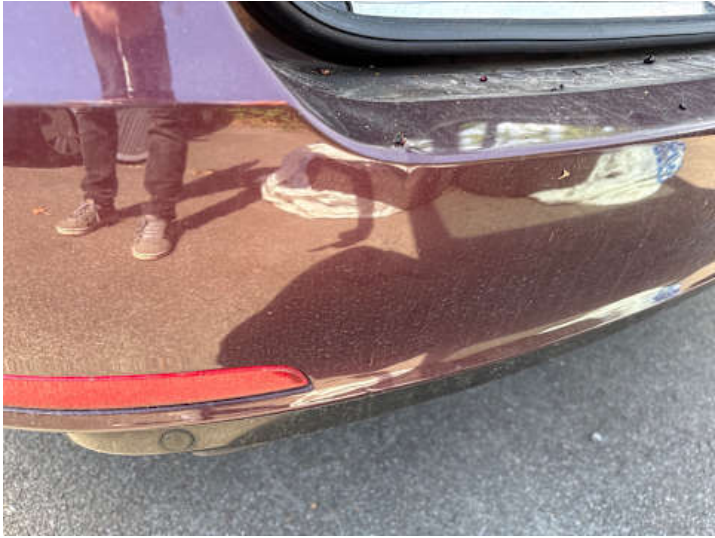
Stoßstange hinten (Kratzer, Verformung)

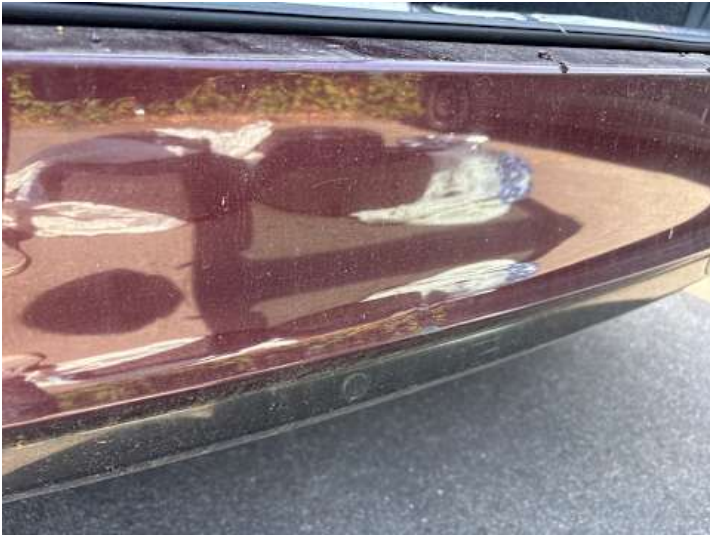
Stoßstange hinten (Kratzer, Verformung)

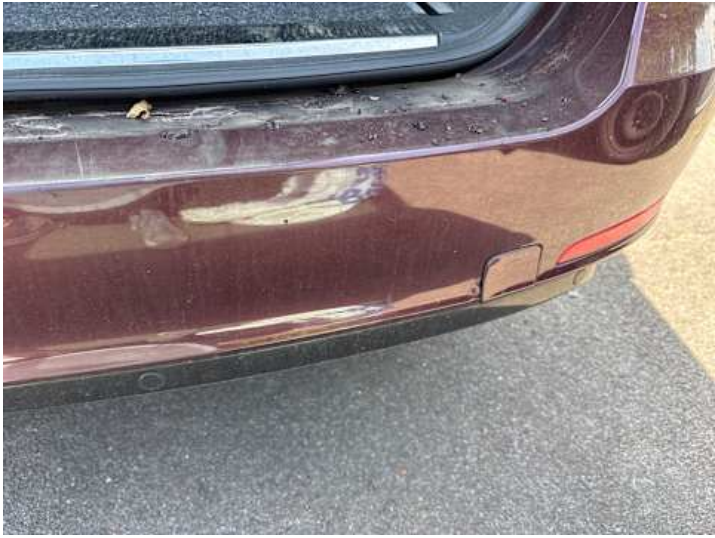
Stoßstange hinten (Kratzer, Verformung)

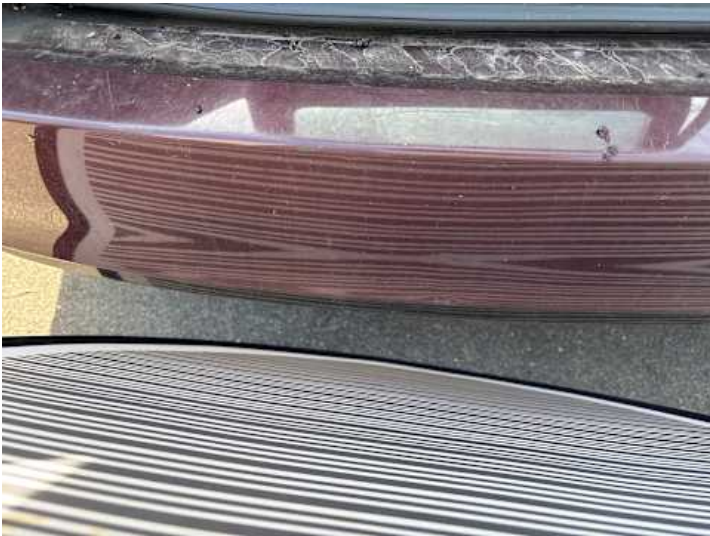
Stoßstange hinten (Kratzer, Verformung)

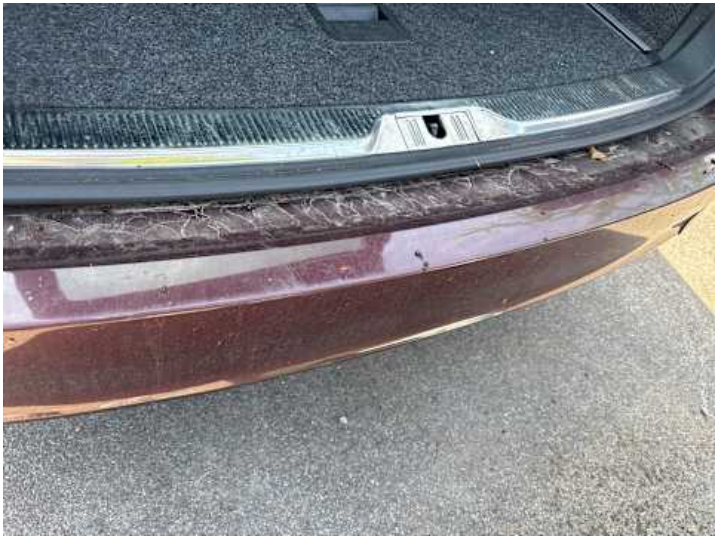
Stoßstange hinten (Kratzer, Verformung)

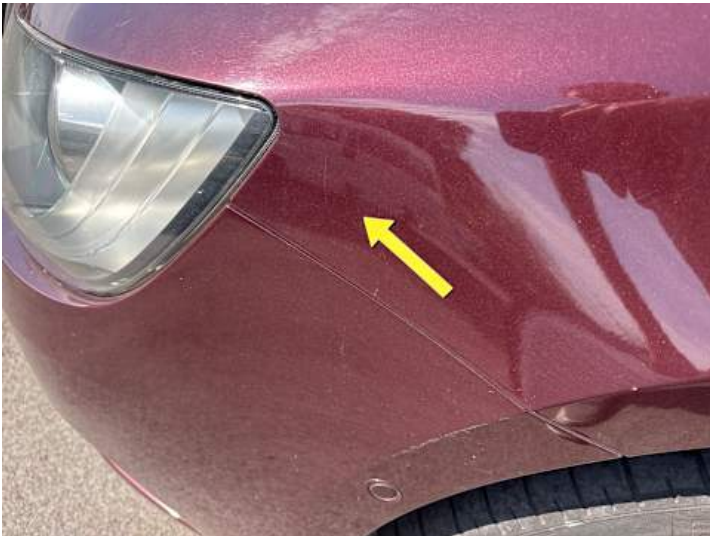
Kotflügel vorne links (Kratzer)

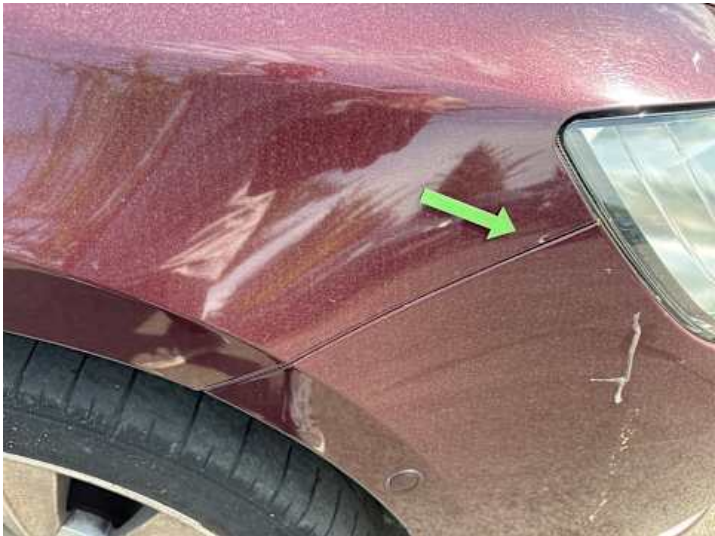
Kotflügel vorne rechts (Kratzer)

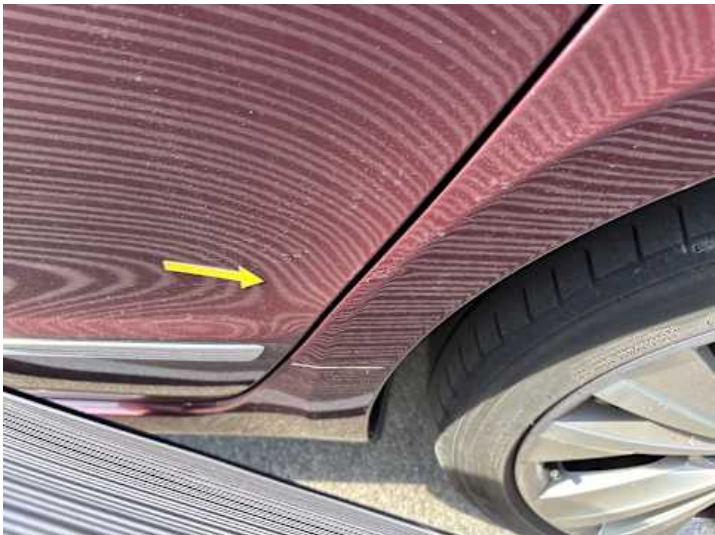
Seitenteil hinten links (Delle, Kratzer)

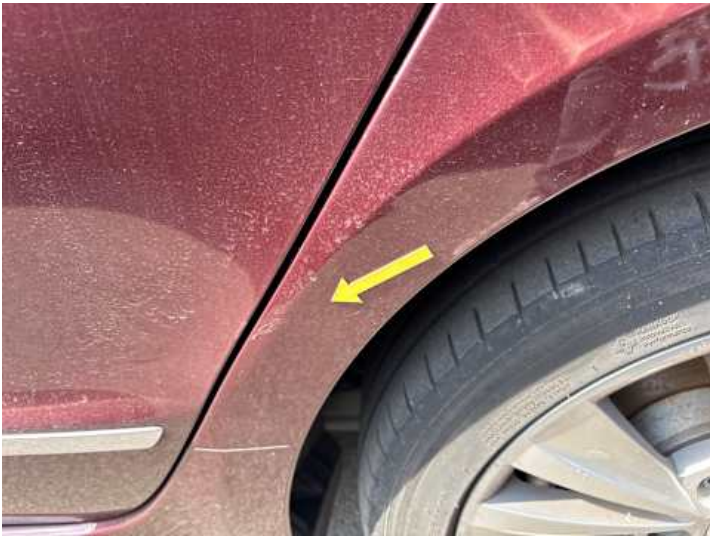
Seitenteil hinten links (Delle, Kratzer)

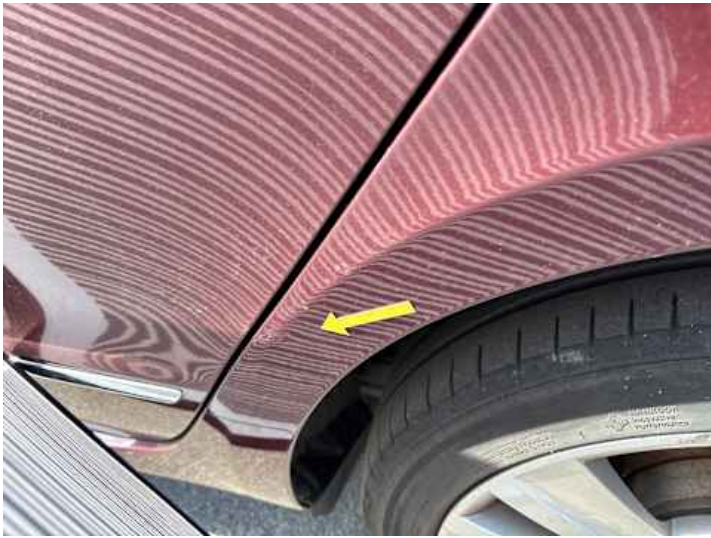
Seitenteil hinten links (Delle, Kratzer)

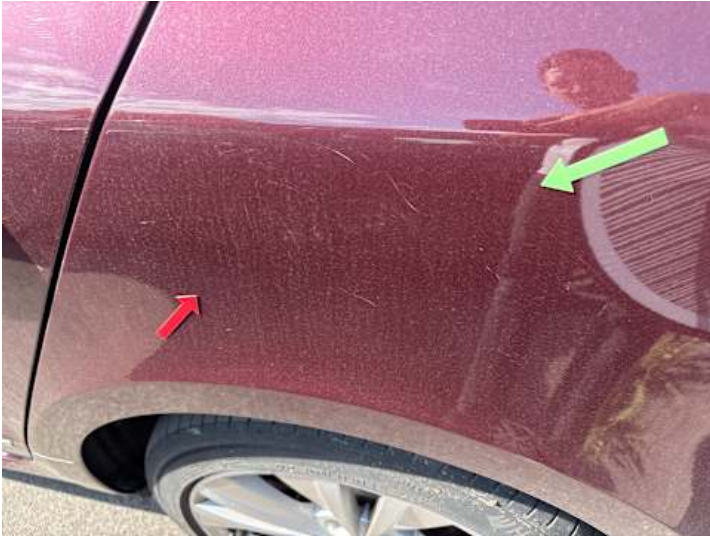
Seitenteil hinten links (Kratzer)

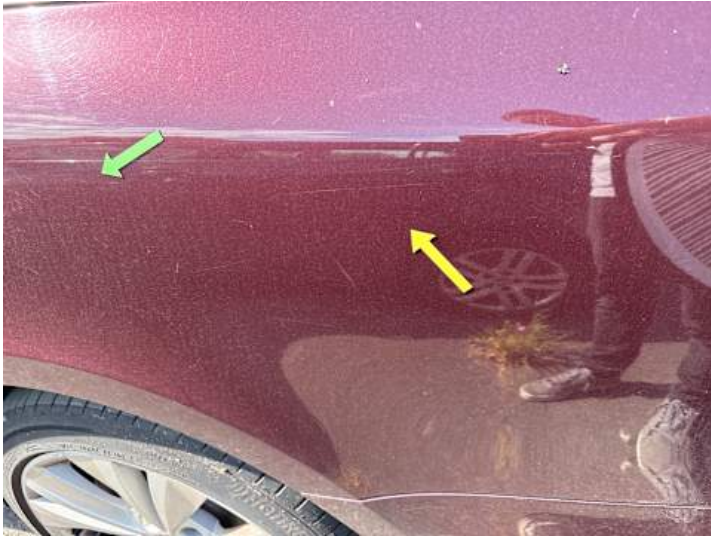
Seitenteil hinten links (Kratzer)

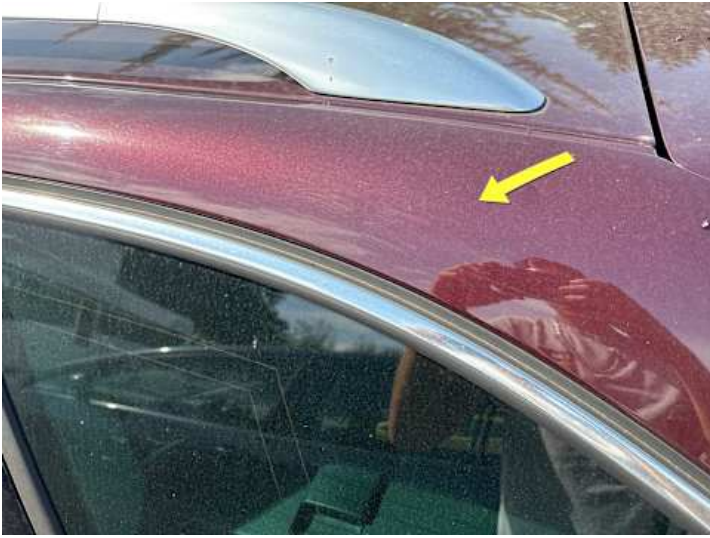
Seitenteil hinten links (Kratzer)

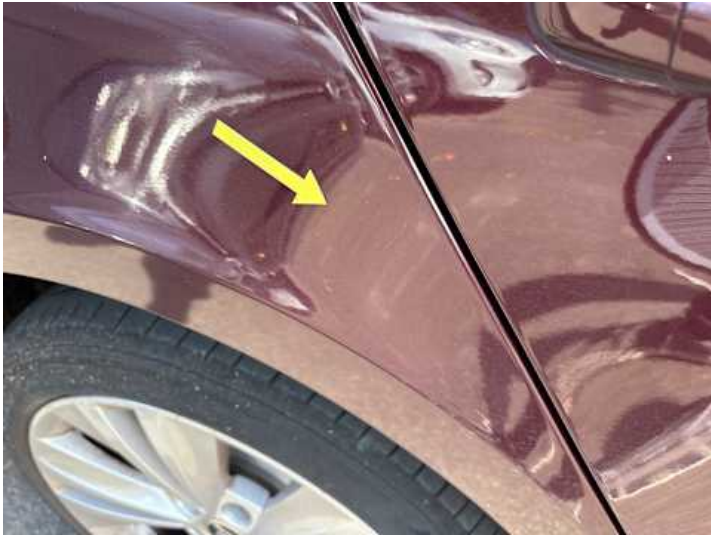
Seitenteil hinten rechts (Kratzer)

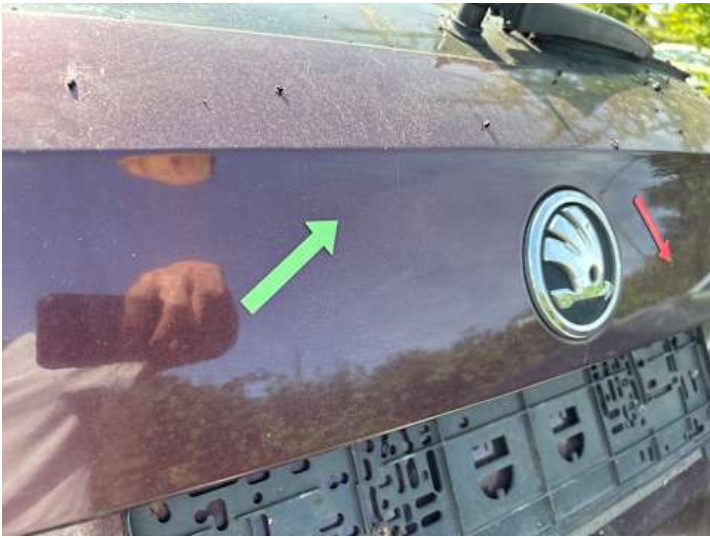
Heckklappe (Kratzer)

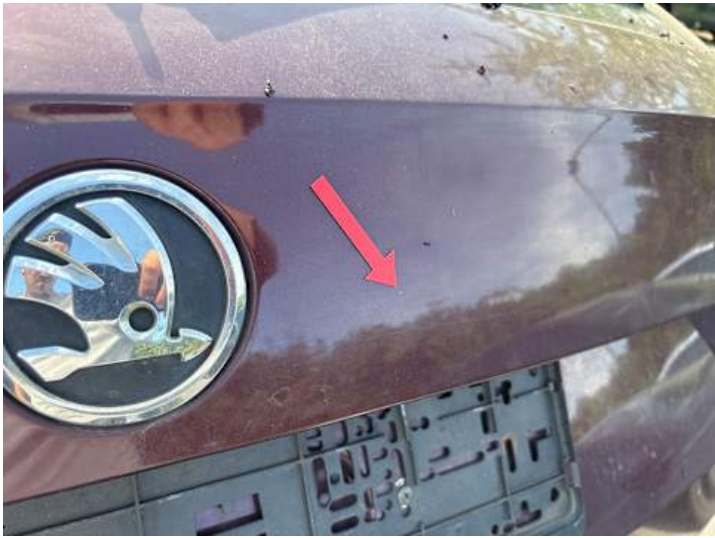
Heckklappe (Kratzer)

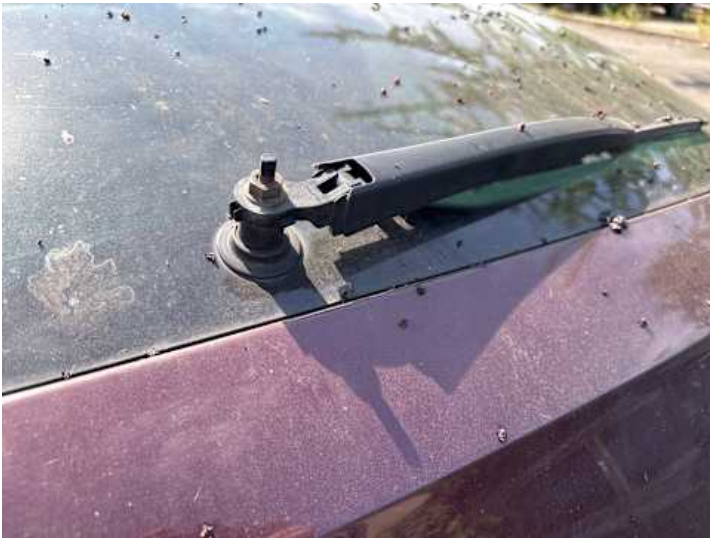
Heckklappe (Riss/Bruch)

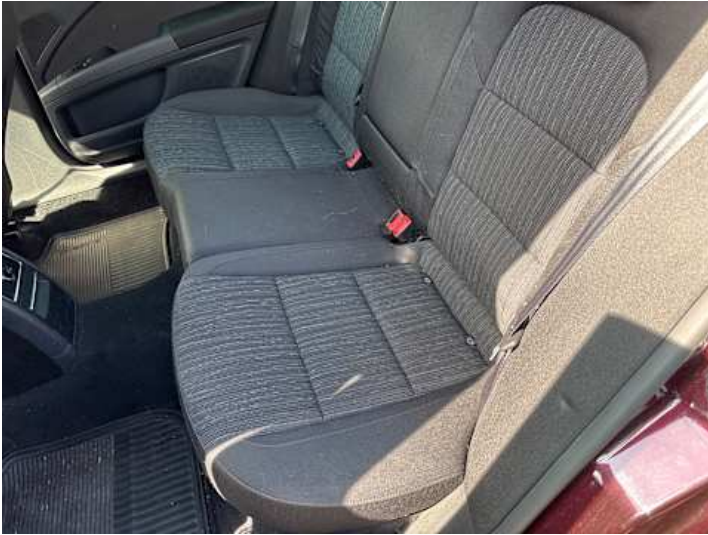
Eine Funkfernbedienung ohne Funktion; Tiergeruch; Service/Wartung fällig; Laut Einlieferer: Austausch Motor bei 10.000km

Innenraum (Verschmutzung, Tierhaare/Tiergeruch)

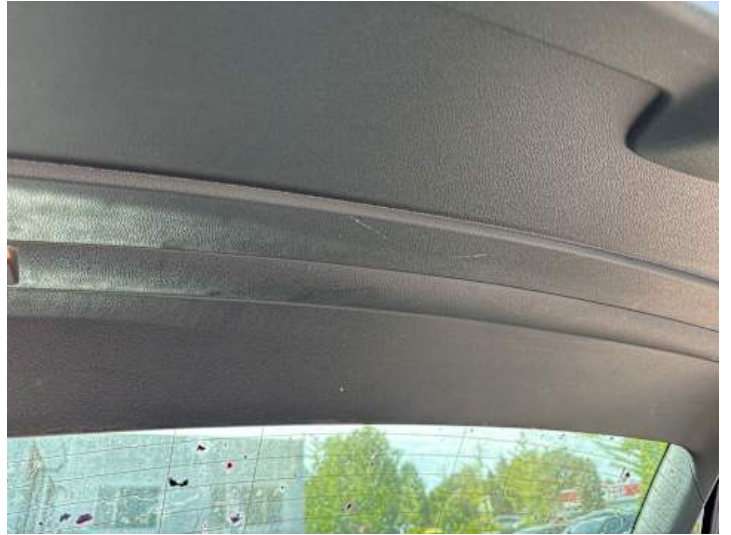
Innenraum (Diverse Schäden, Kratzer)

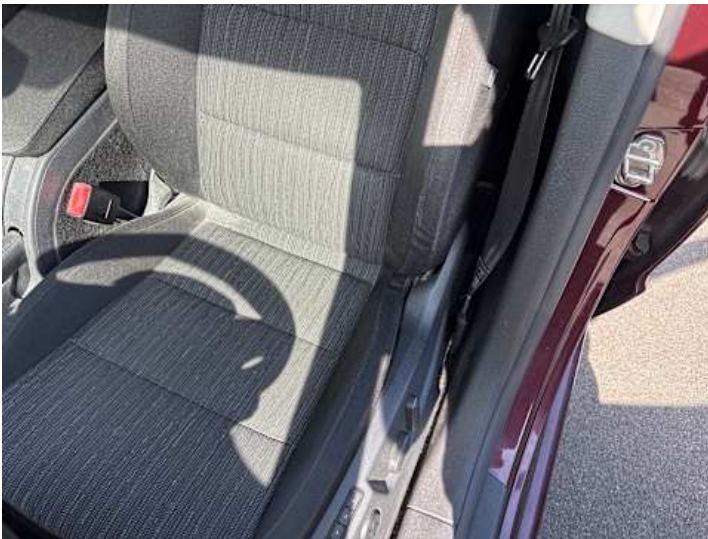
Innenraum (Diverse Schäden)

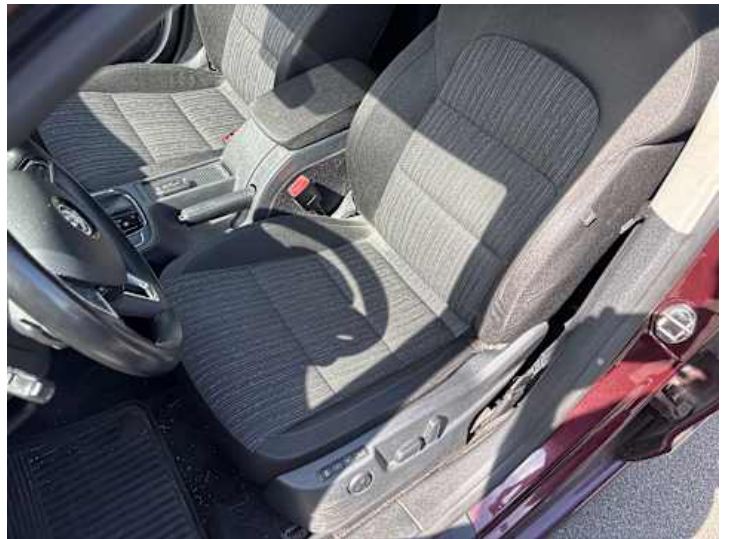
Innenraum (Diverse Schäden)
