## Hyundai i10 Trend

EZ 01/2018 | Limousine | Benzin | Schaltgetriebe | 88.628km

Fahrzeug aufgenommen am: 31.07.2026

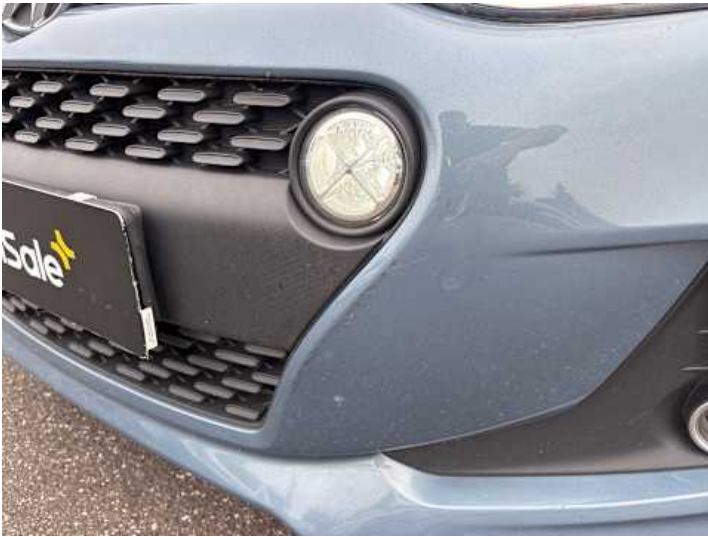
Stoßstange vorne (Kratzer)

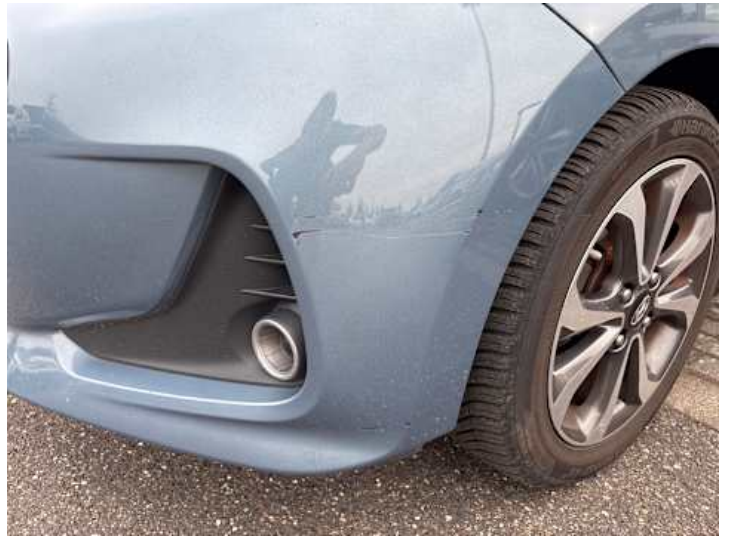
Stoßstange vorne (Kratzer)

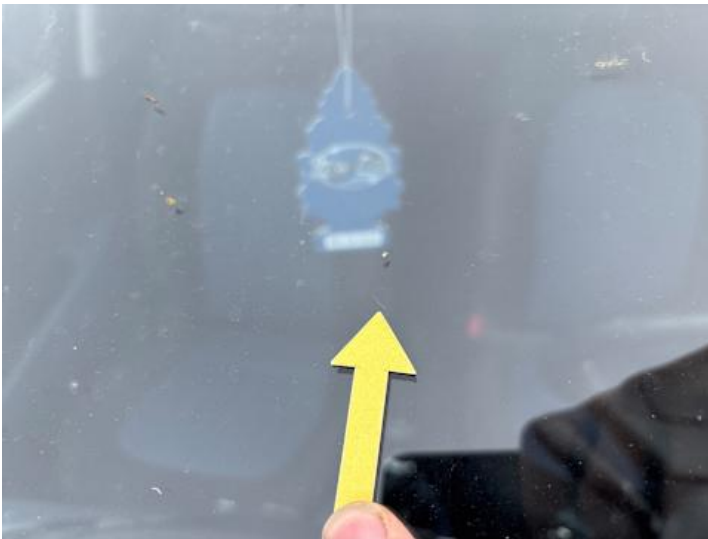
Windschutzscheibe (Steinschlag)

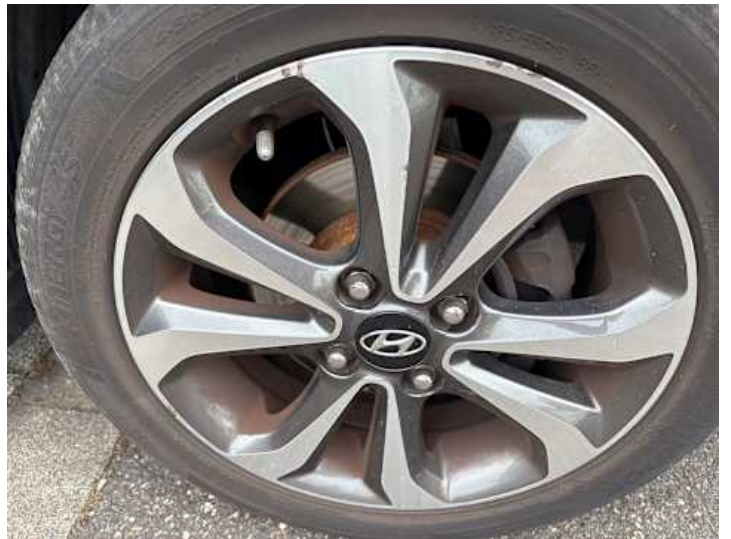
Rad (Kerben, Kratzer)

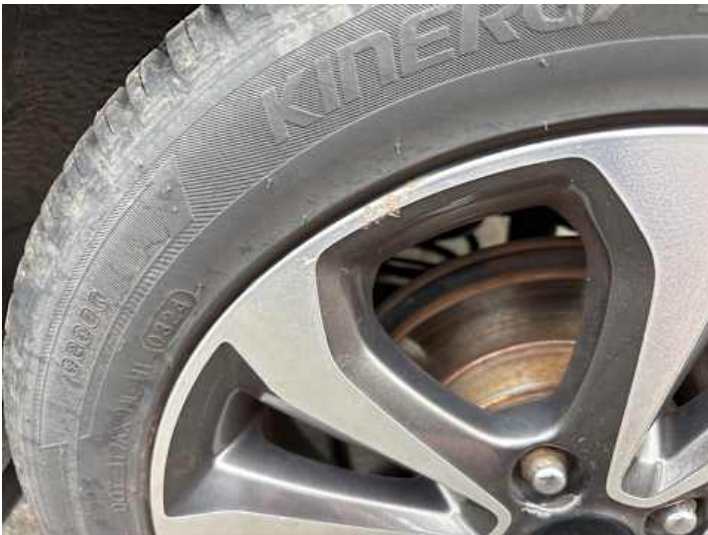
Rad (Kerben, Kratzer)

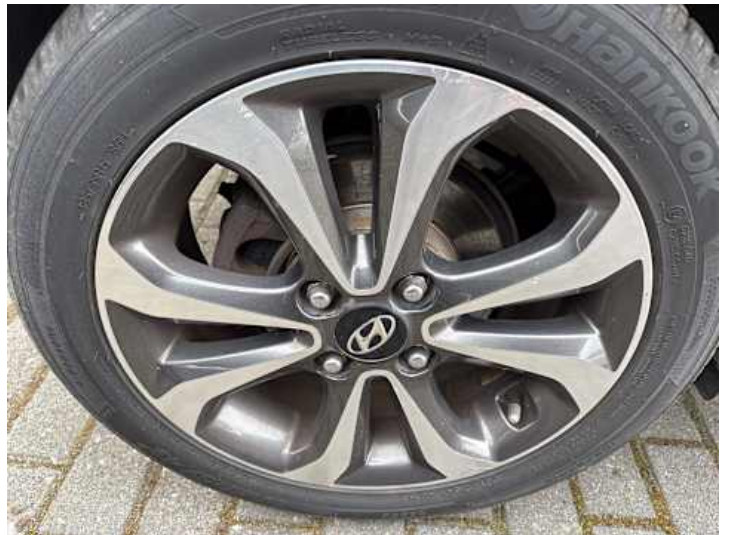
Rad (Kerben, Kratzer)

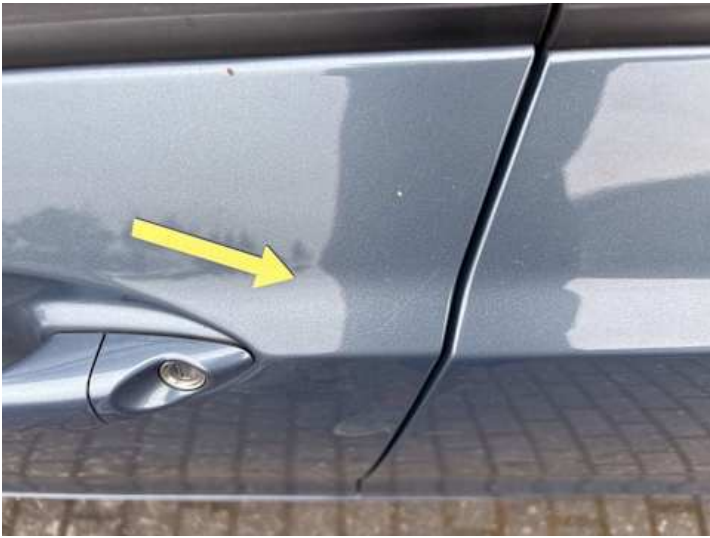
Fahrtür (Kratzer)

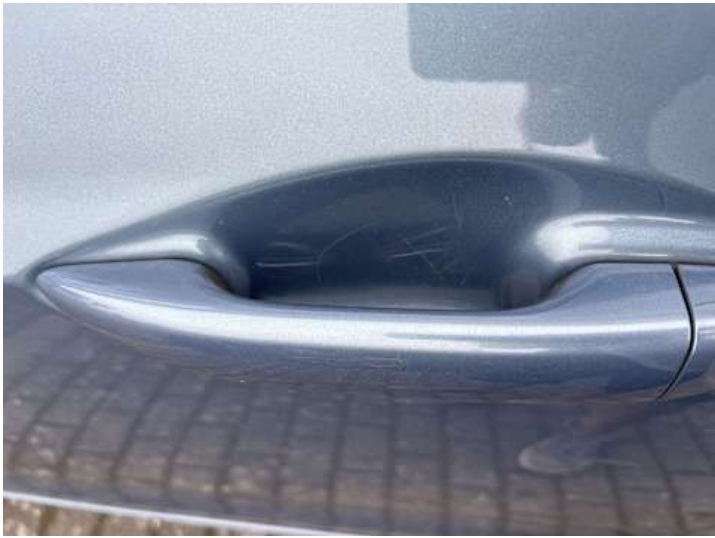
Fahrtür (Kratzer)

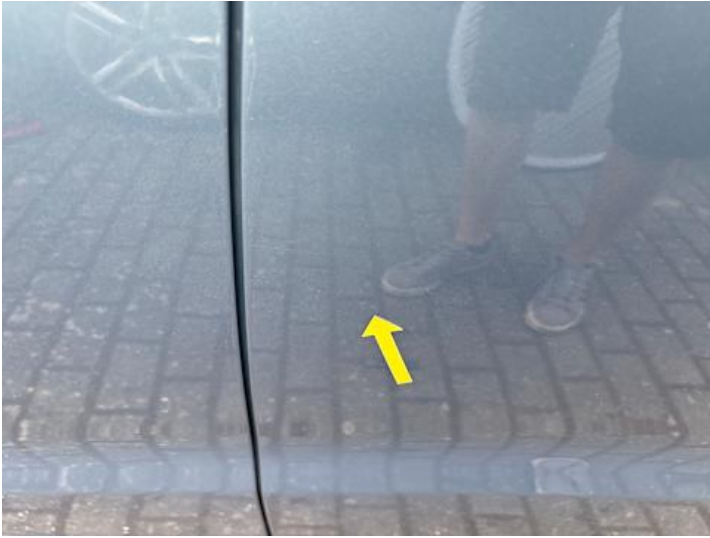
Türe hinten links (Kratzer)

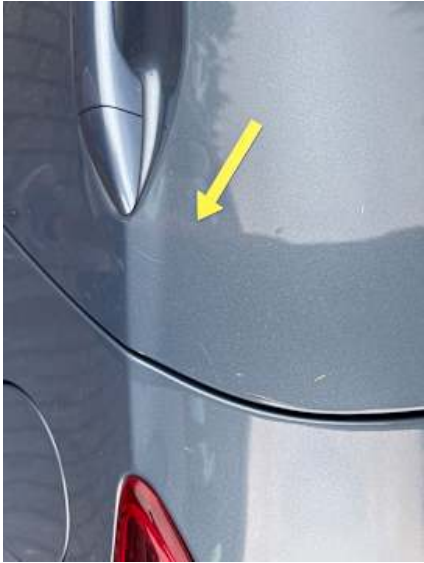
Türe hinten links (Kratzer)

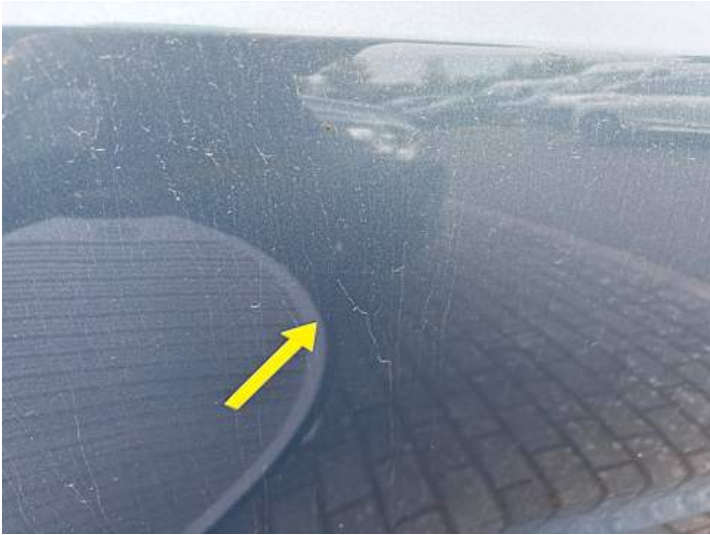
| Fahrzeugteil | Lackschichtdicke (in µm) | Fahrzeugteil | Lackschichtdicke (in µm) |
|---|---|---|---|
| Türe hinten links | 110 | Türe hinten rechts | 200 |

Türe hinten rechts (Kratzer)

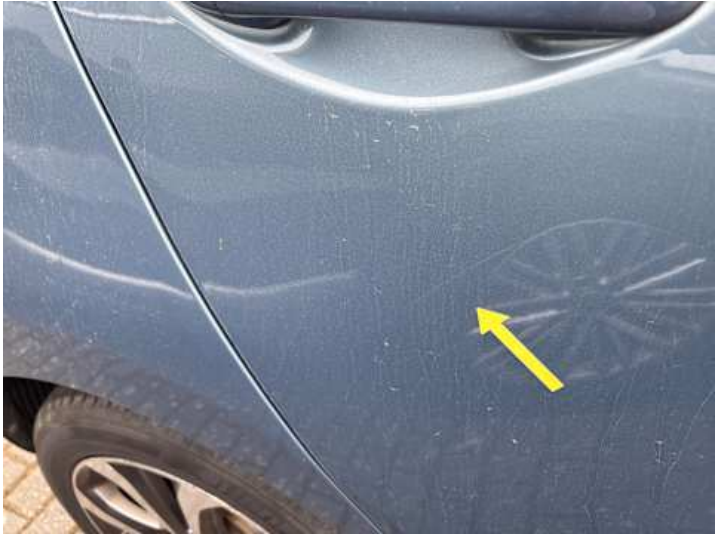
Türe hinten rechts (Kratzer)

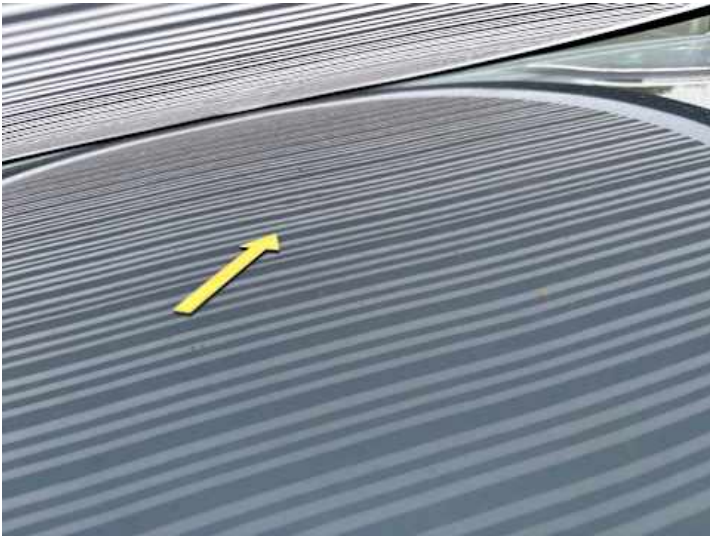
Dach (Delle)

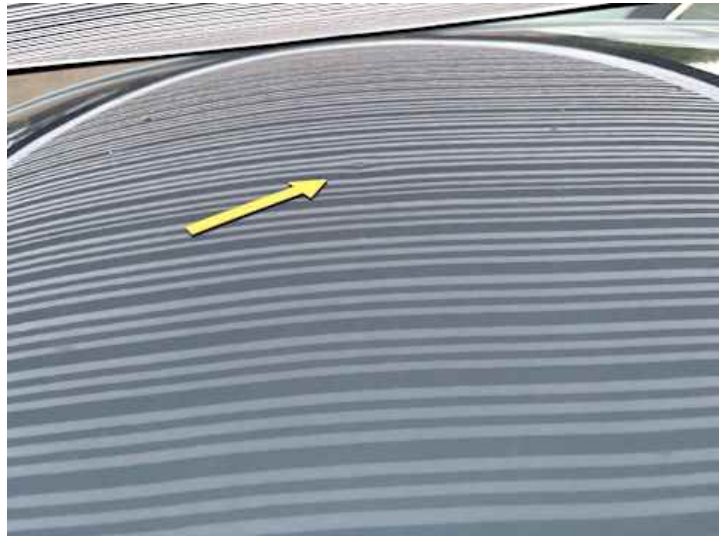
Dach (Delle)

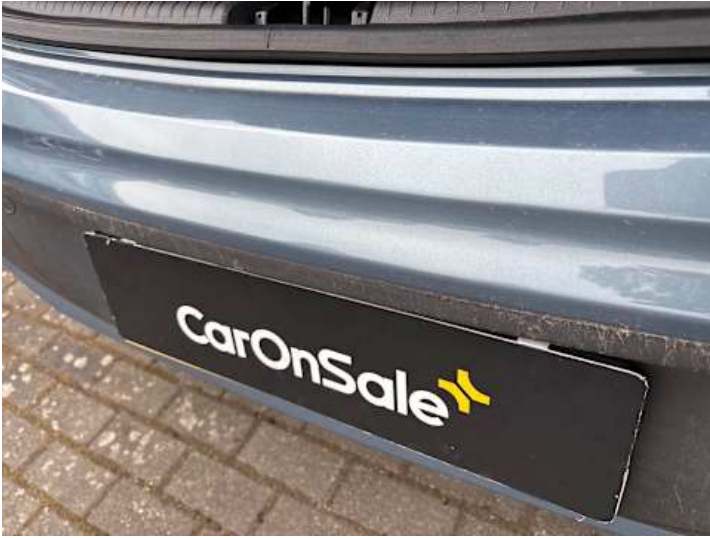
Stoßstange hinten (Kratzer)

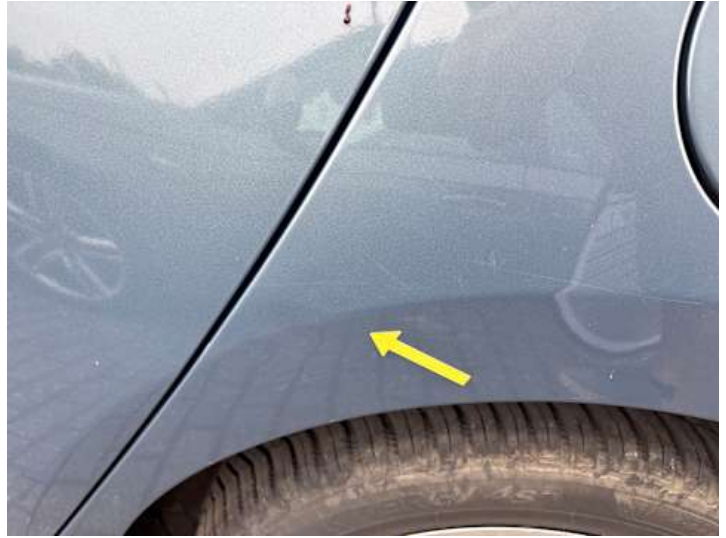
Seitenteil hinten links (Delle, Kratzer)

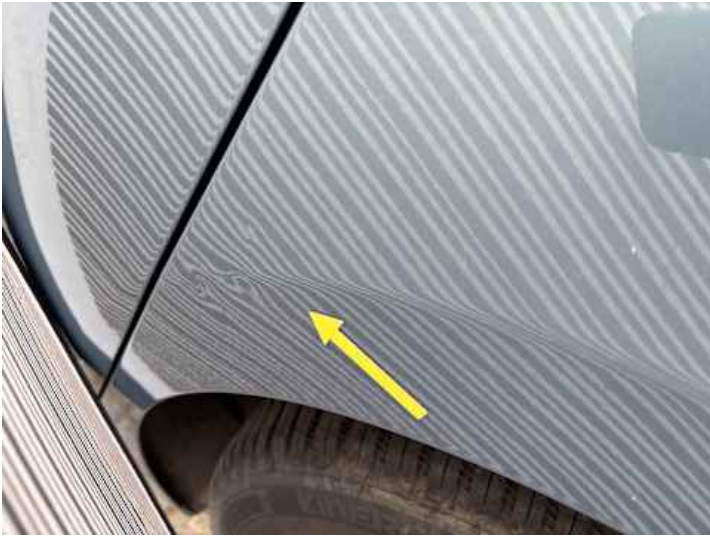
Seitenteil hinten links (Delle, Kratzer)

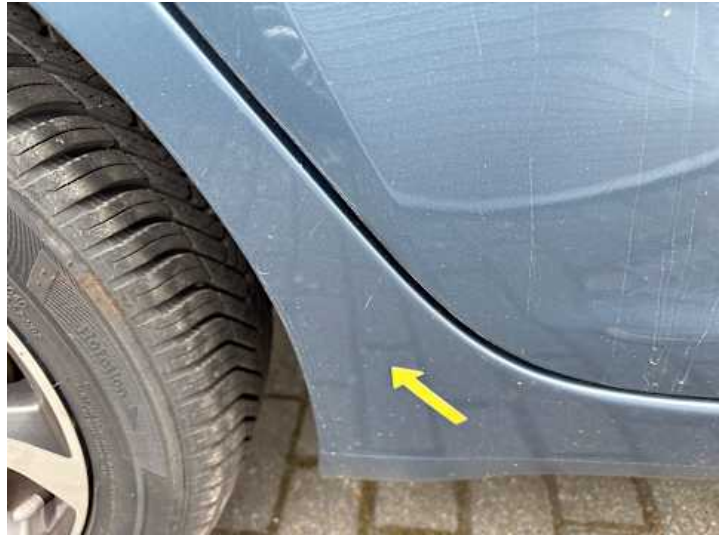
Seitenteil hinten rechts (Kratzer)

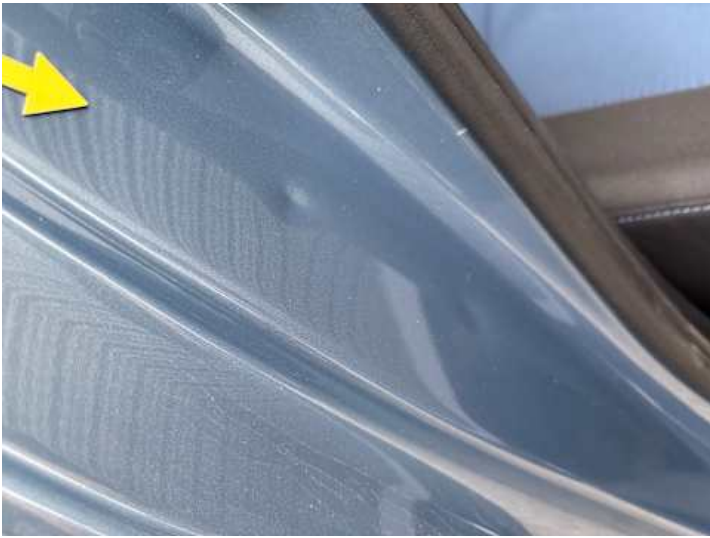
Seitenteil hinten rechts (Delle)

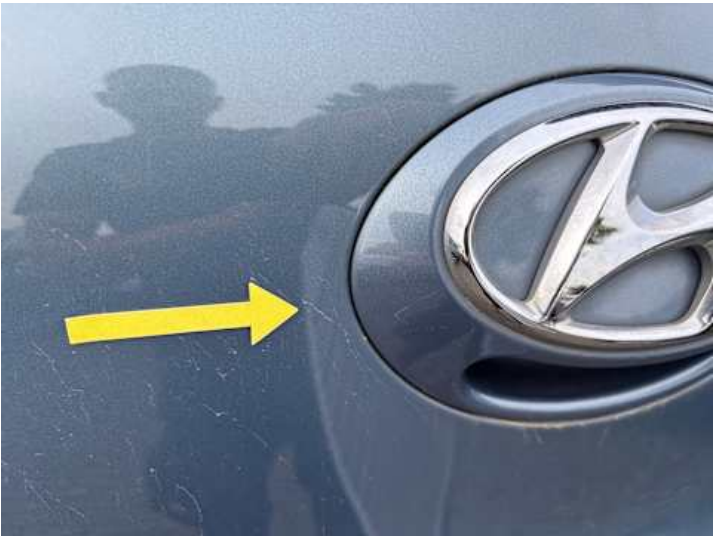
Heckklappe (Kratzer)

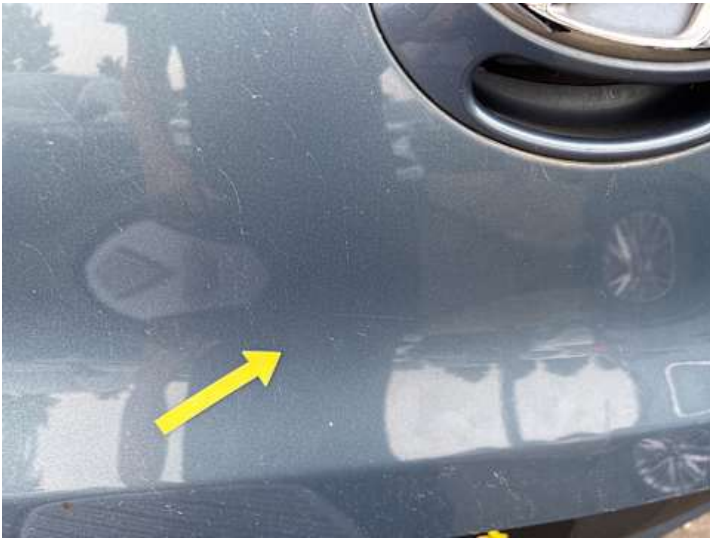
Heckklappe (Kratzer)

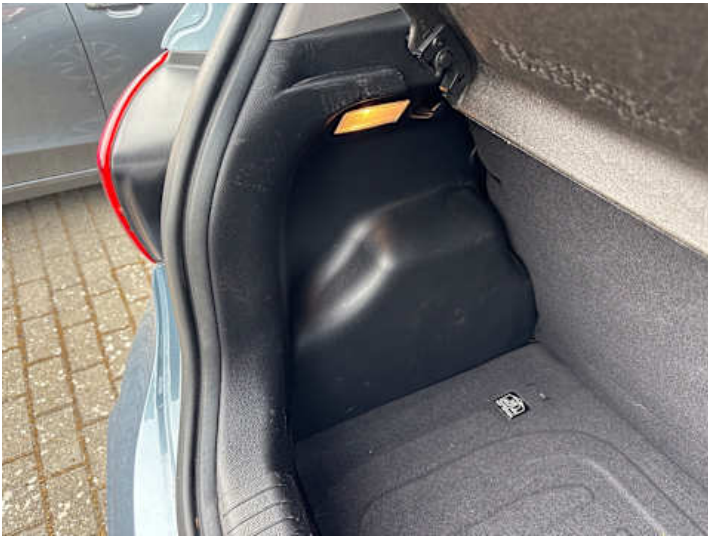
Innenraum (Kratzer)

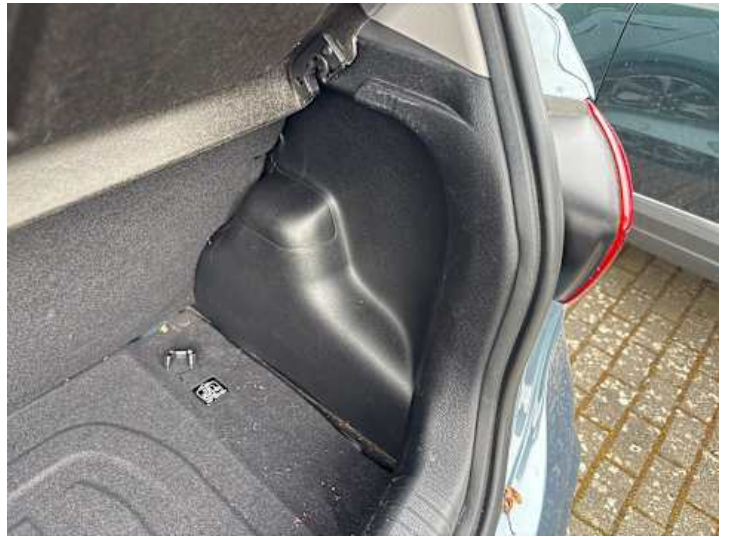
Innenraum (Kratzer)

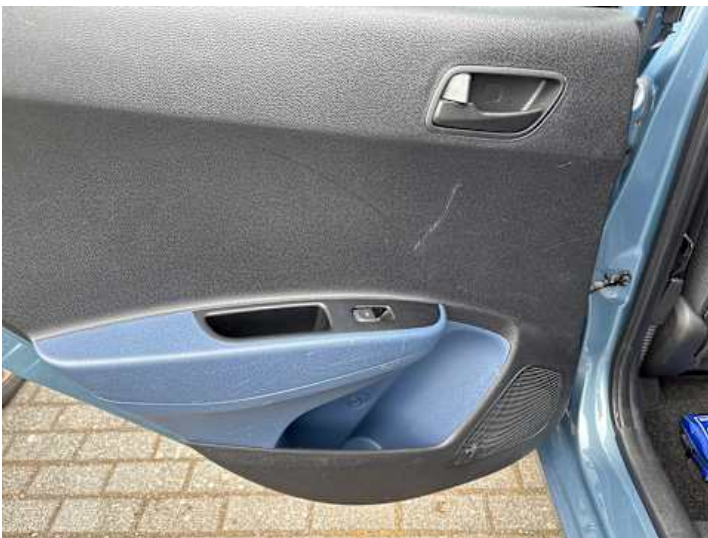
Innenraum (Kratzer)

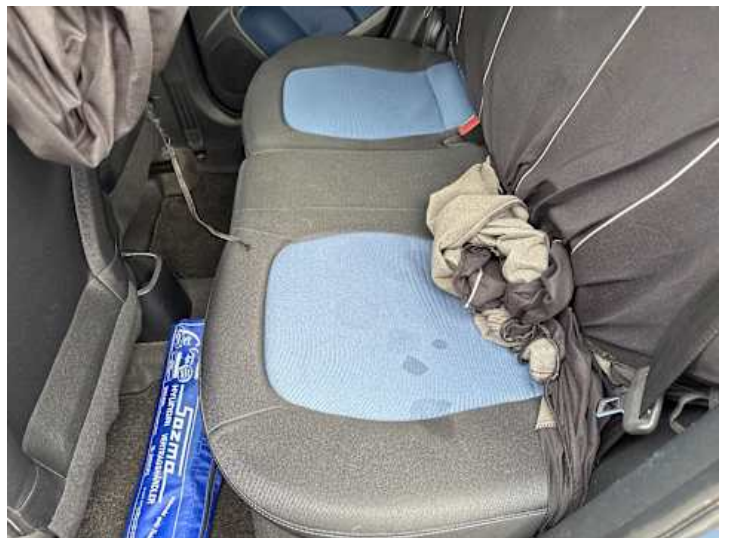
Innenraum (Verschmutzung)

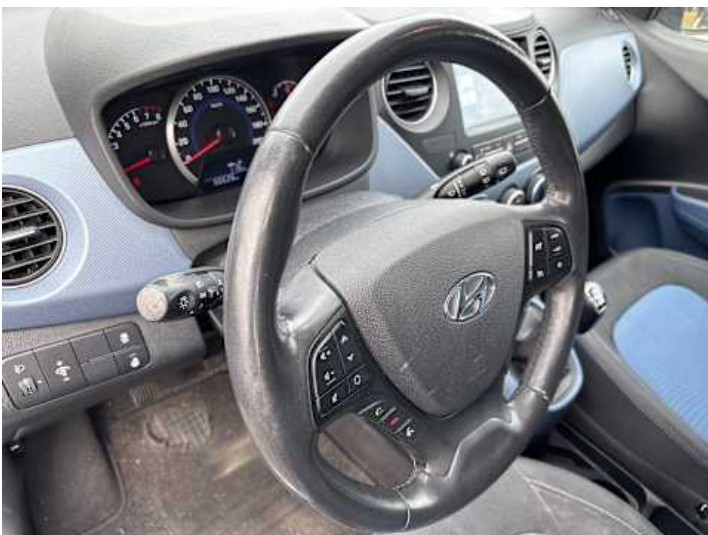
Innenraum (Verschmutzung, Diverse Schäden)

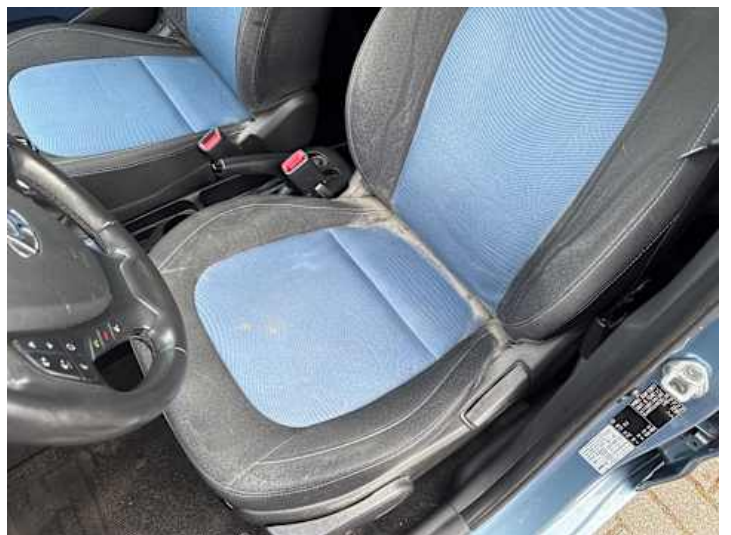
Innenraum (Verschmutzung, Diverse Schäden)
