## Renault Clio Expression

EZ 04/2014 | Kleinwagen | Benzin | Schaltgetriebe | 128.968km

Fahrzeug aufgenommen am: 28.07.2026

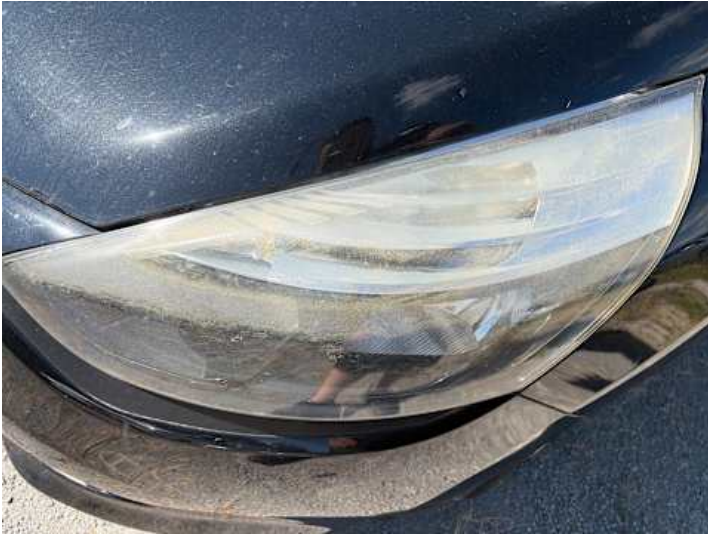
Scheinwerfer (links) (Blind)

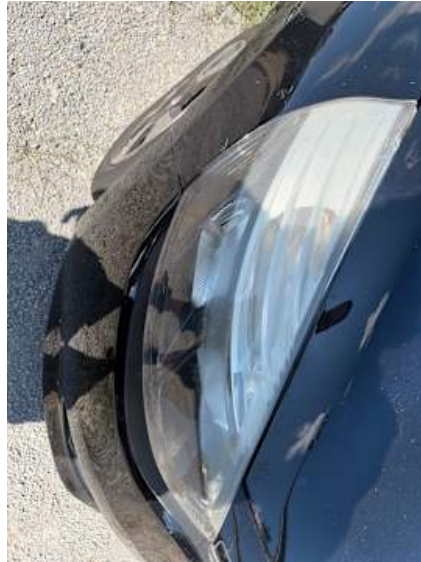
Scheinwerfer (rechts) (Blind)

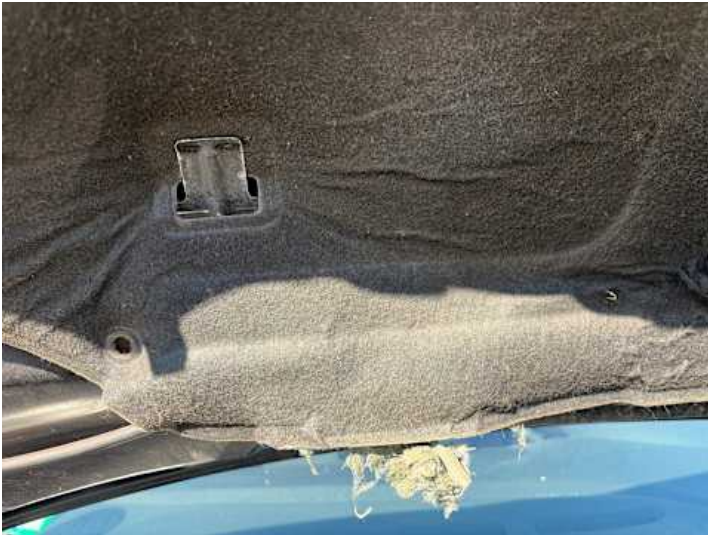
Motorhaube (Riss/Bruch)

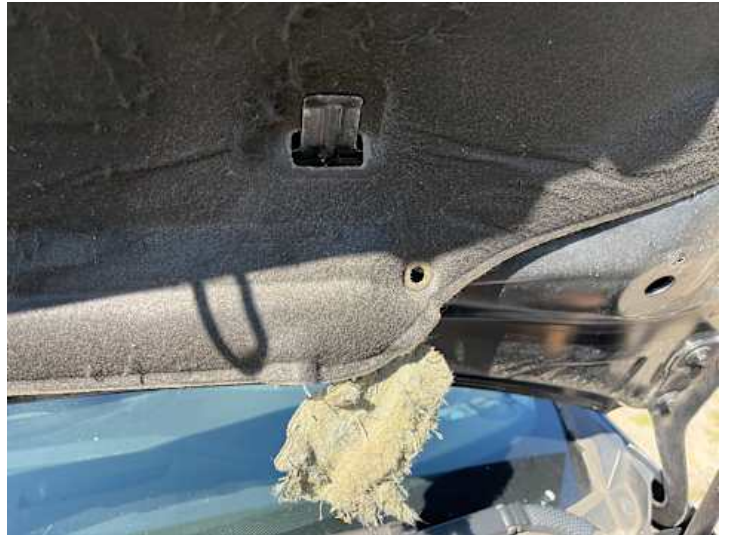
Motorhaube (Riss/Bruch)

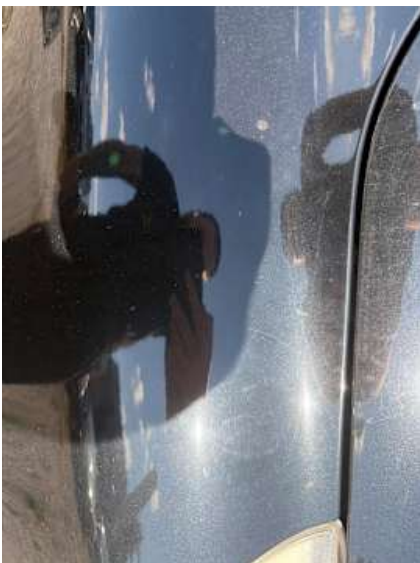
Motorhaube (Kratzer)

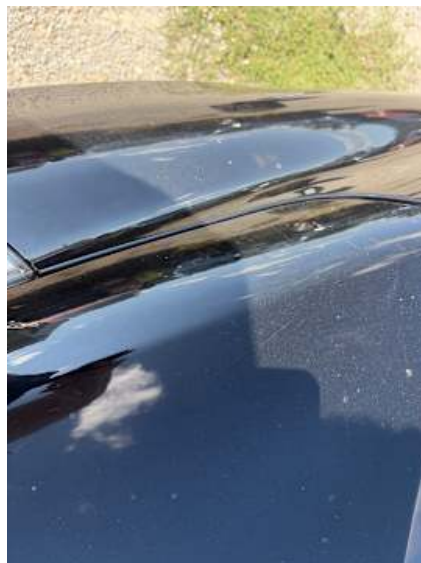
Motorhaube (Kratzer)

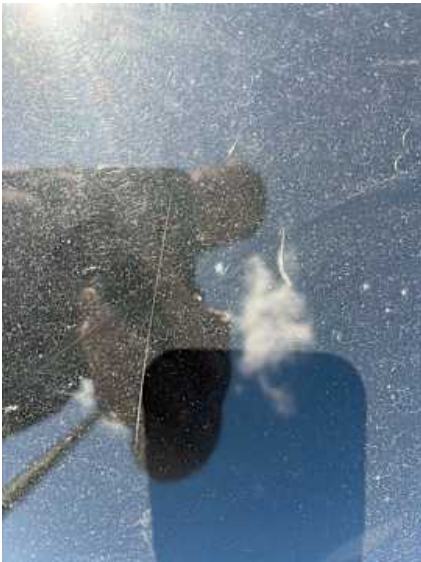
Motorhaube (Kratzer)

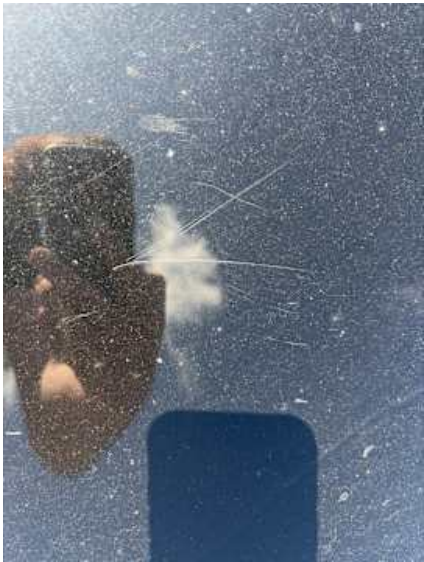
Motorhaube (Kratzer)

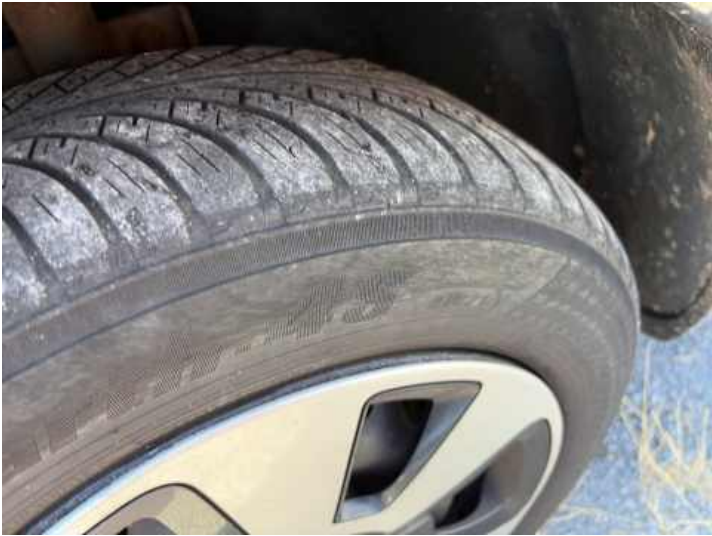
Rad (Ungleichmäßig abgefahren)

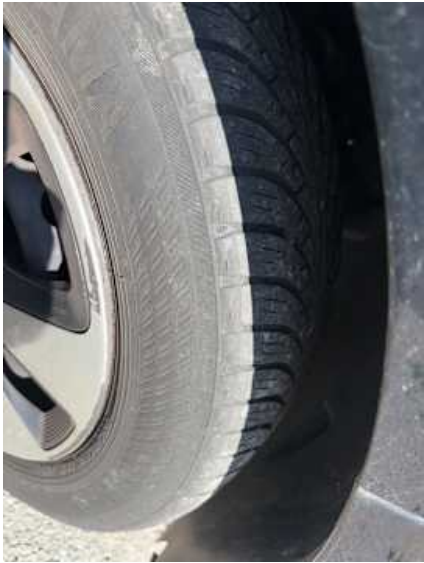
Rad (Ungleichmäßig abgefahren)

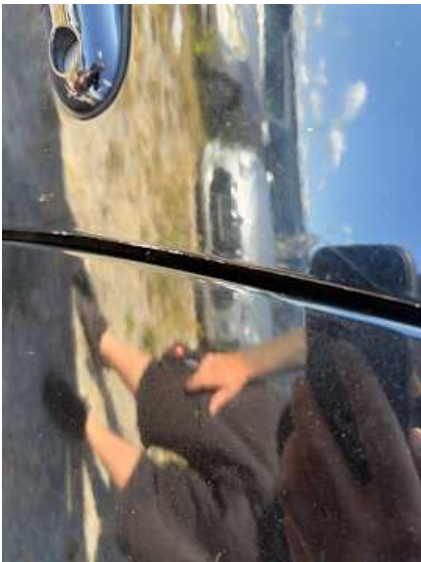
Fahrtür (Lackschaden)

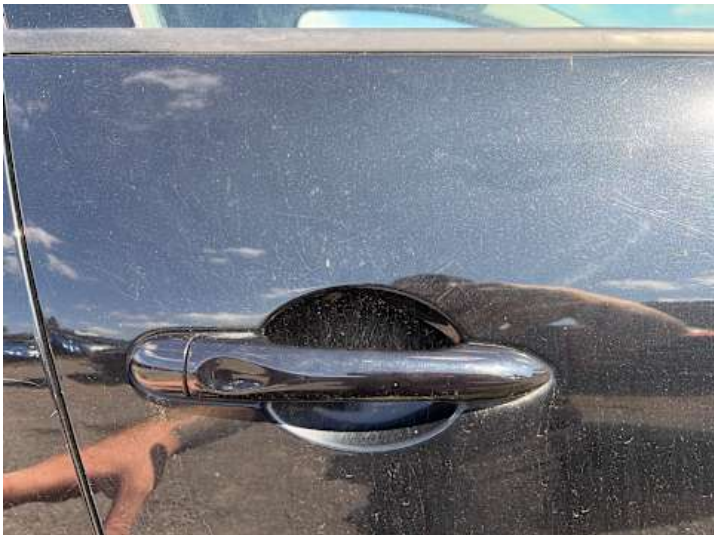
Beifahrtür (Kratzer)

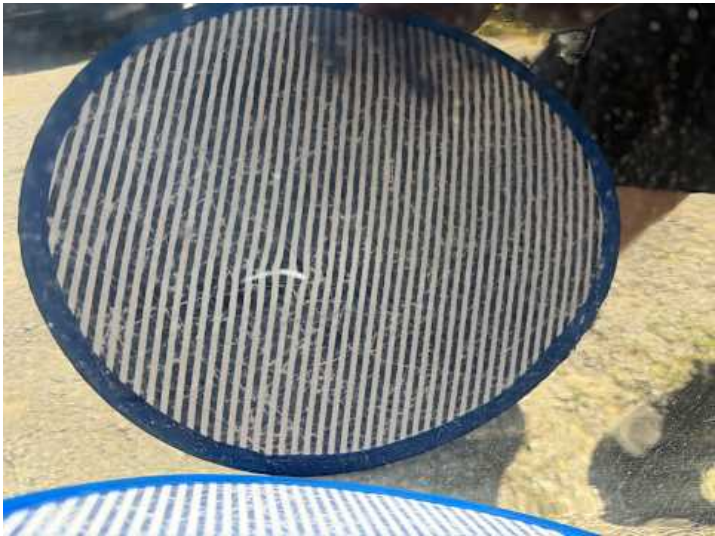
Türe hinten rechts (Delle, Kratzer, Lackschaden)

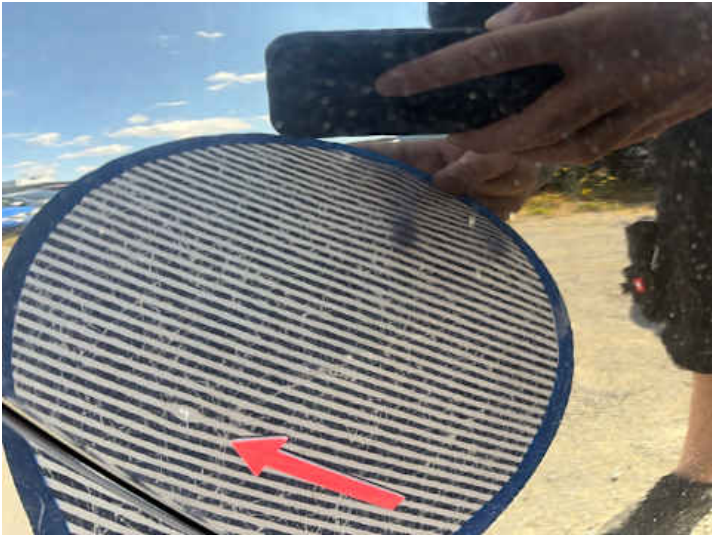
Türe hinten rechts (Delle, Kratzer, Lackschaden)

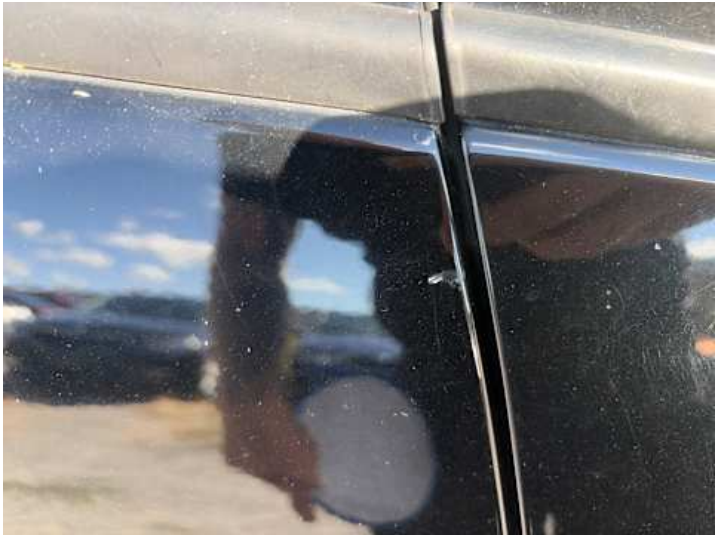
Türe hinten rechts (Delle, Kratzer, Lackschaden)

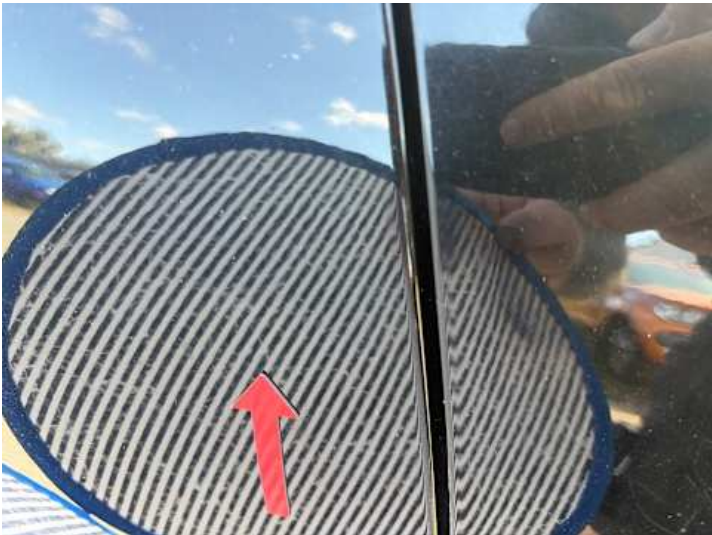
Türe hinten rechts (Delle, Kratzer, Lackschaden)

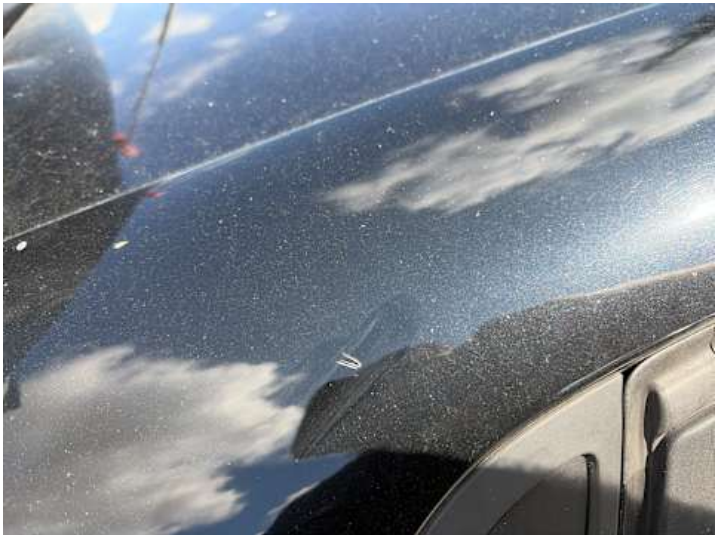
Dach (Kratzer)

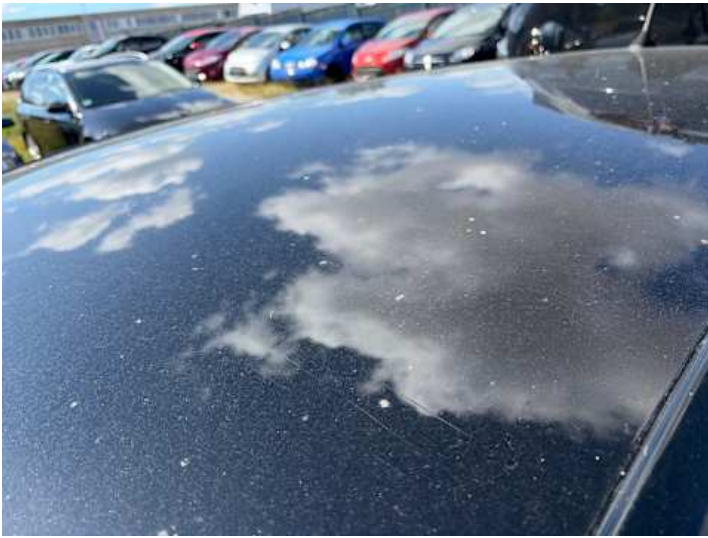
Dach (Kratzer)

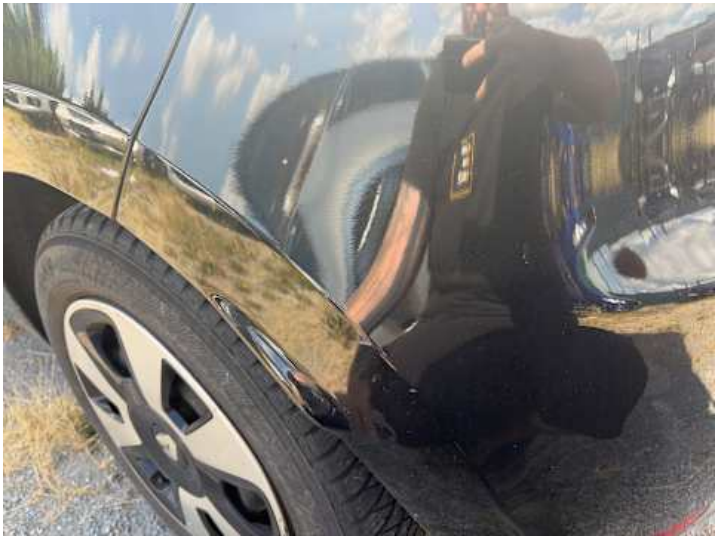
Stoßstange hinten (Kratzer, Lackschaden, Verformung)

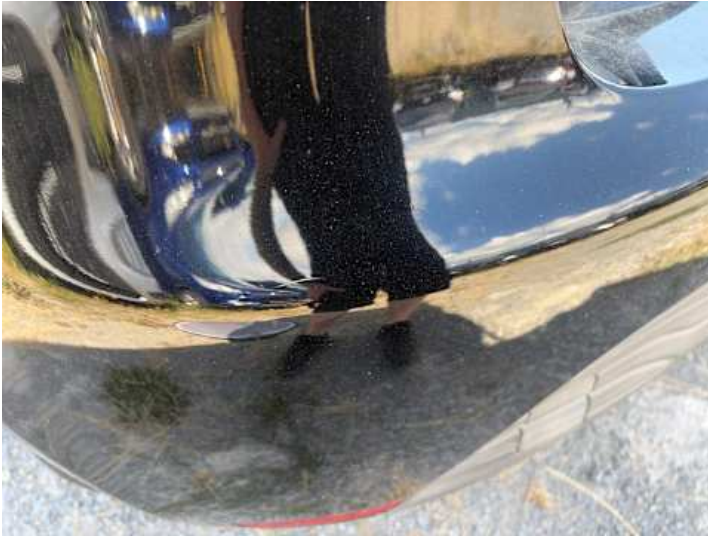
Stoßstange hinten (Kratzer)

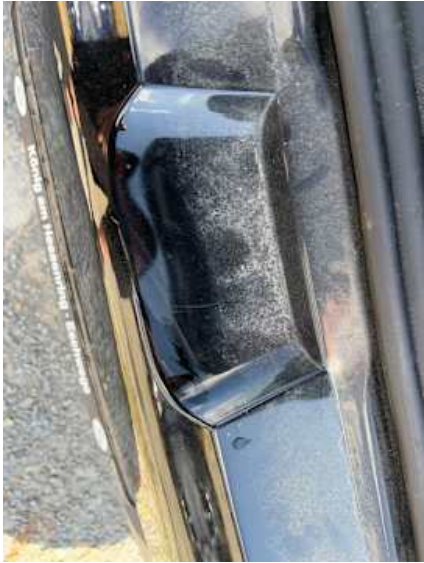
Stoßstange hinten (Kratzer)

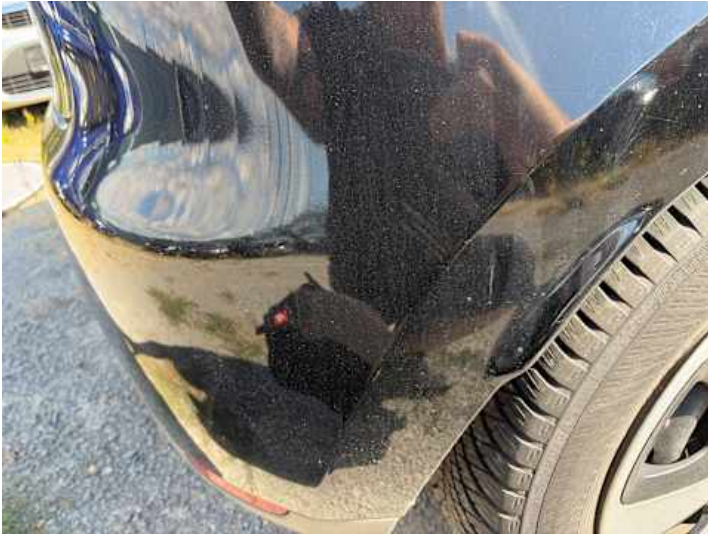
Stoßstange hinten (Kratzer)

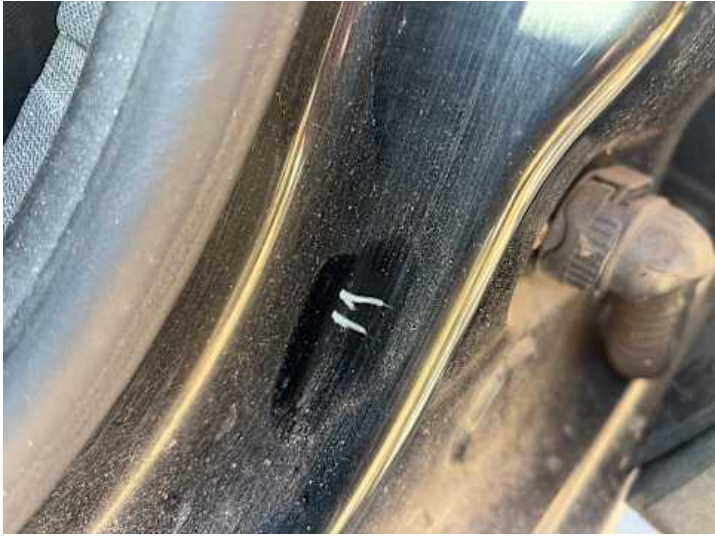
Schweller links (Kratzer)

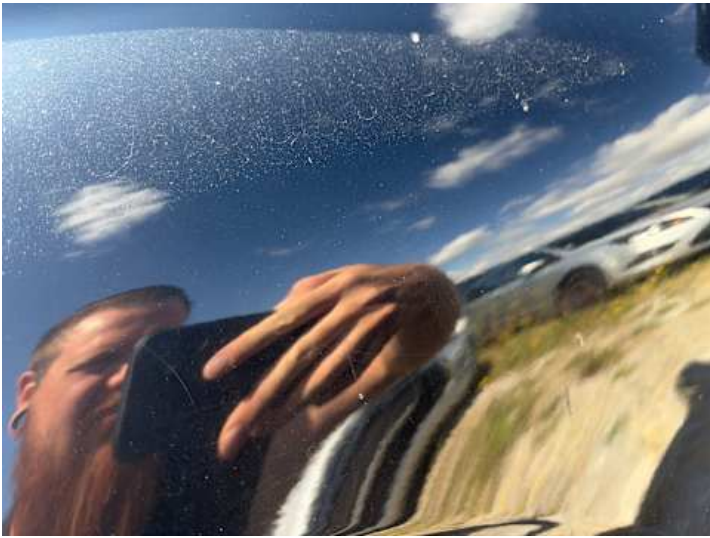
Kotflügel vorne links (Kratzer)

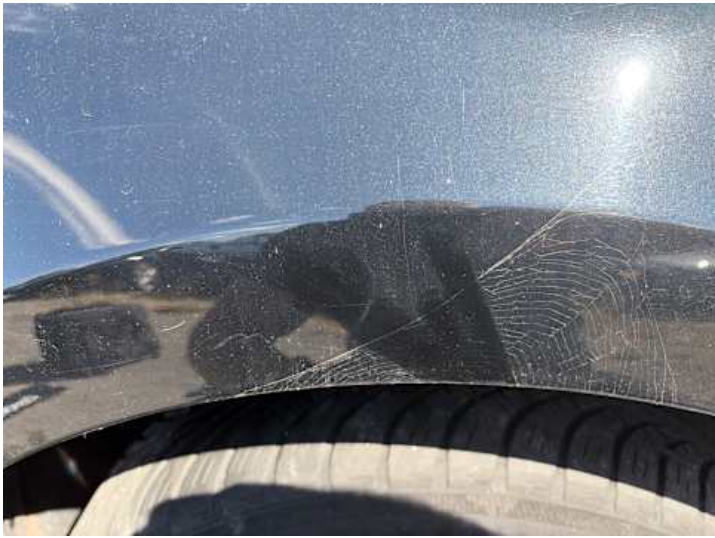
Kotflügel vorne rechts (Kratzer)

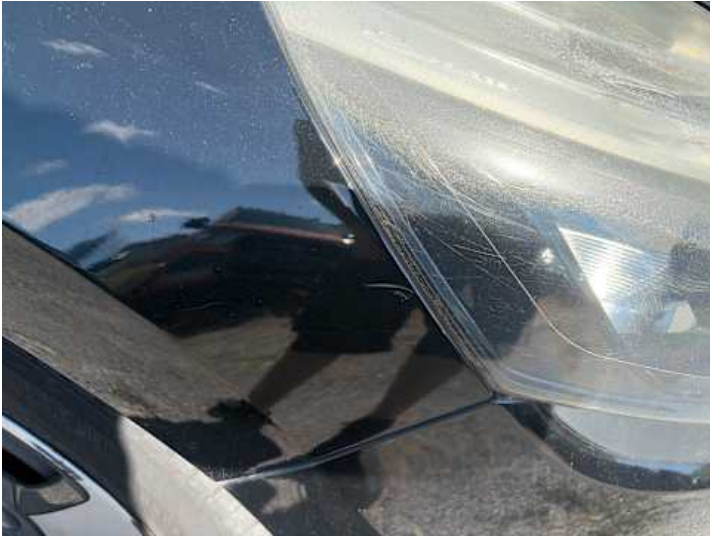
Kotflügel vorne rechts (Kratzer)

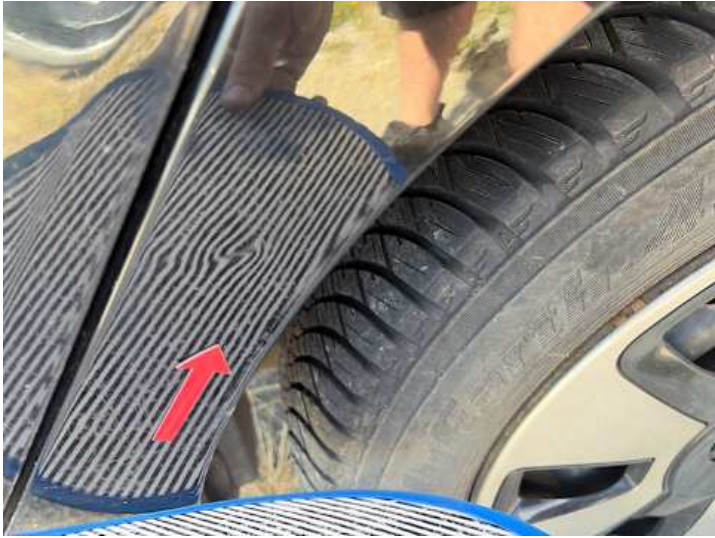
Seitenteil hinten links (Delle)

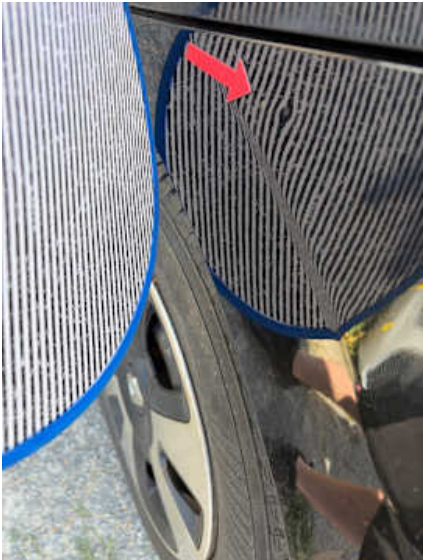
Seitenteil hinten links (Delle)

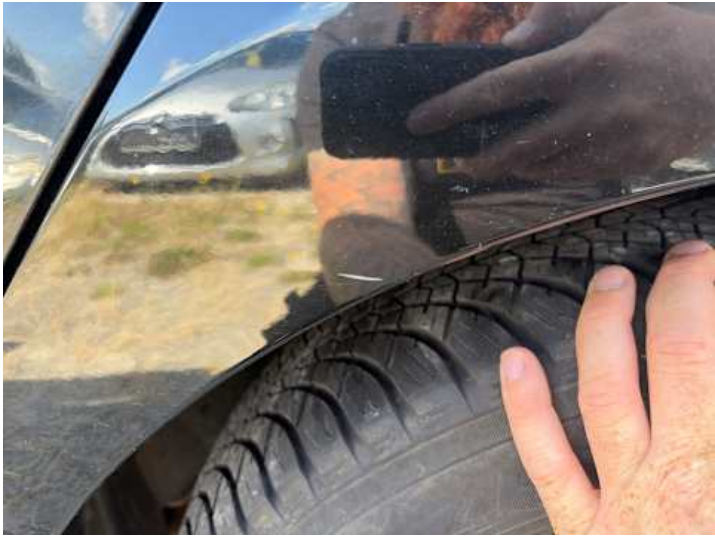
Seitenteil hinten links (Kratzer)

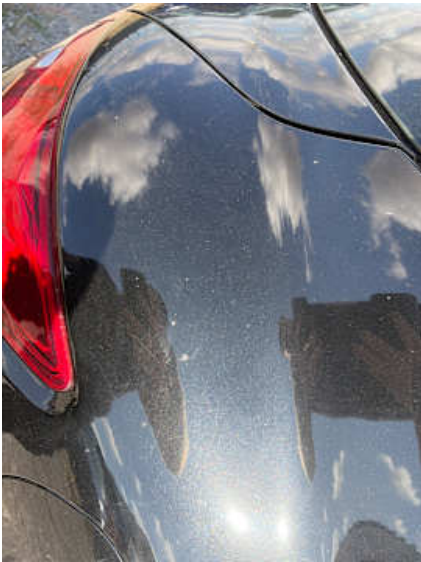
Seitenteil hinten rechts (Kratzer, Lackschaden)

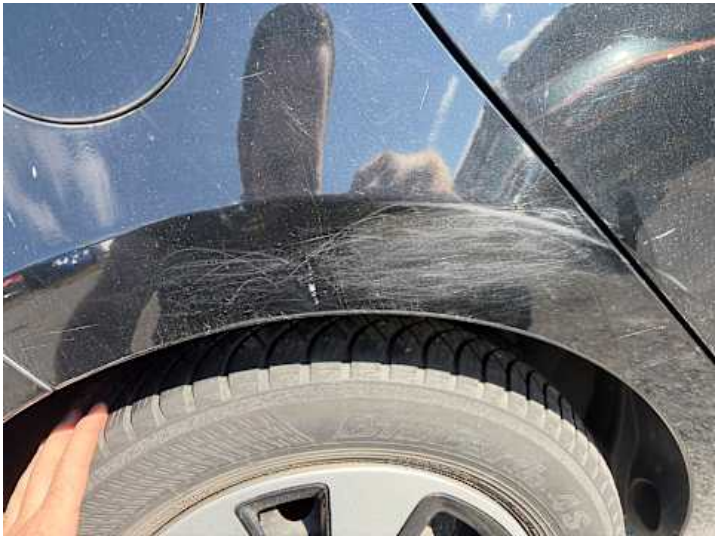
Seitenteil hinten rechts (Kratzer, Lackschaden)

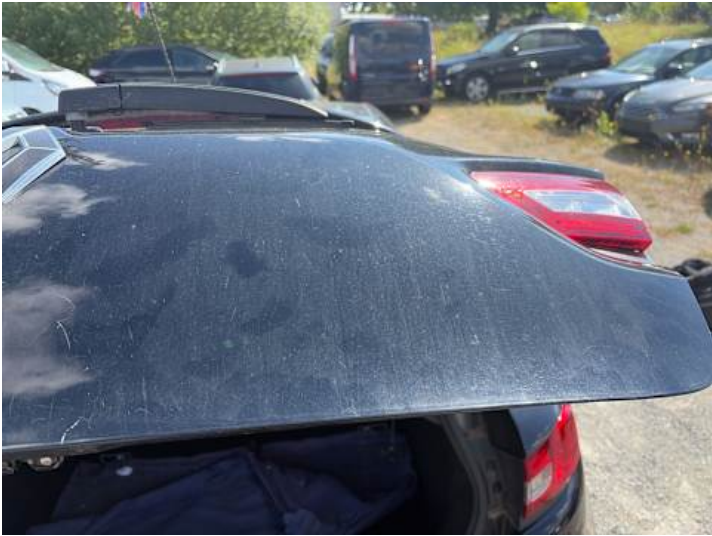
Heckklappe (Kratzer)

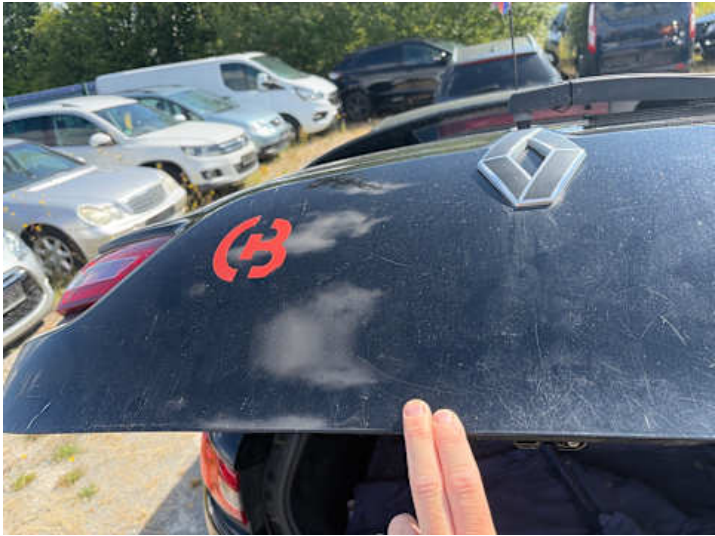
Heckklappe (Kratzer)

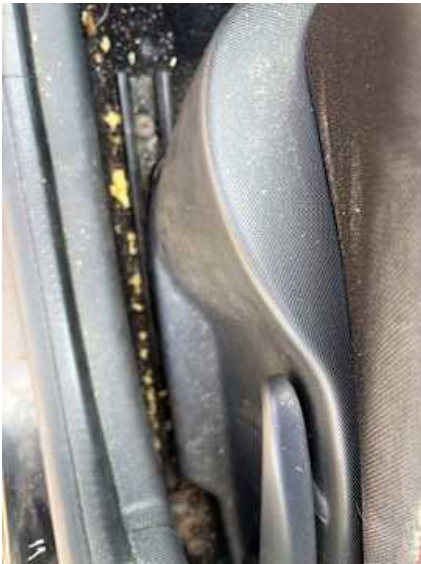
Innenraum (Riss/Bruch, Brandloch)

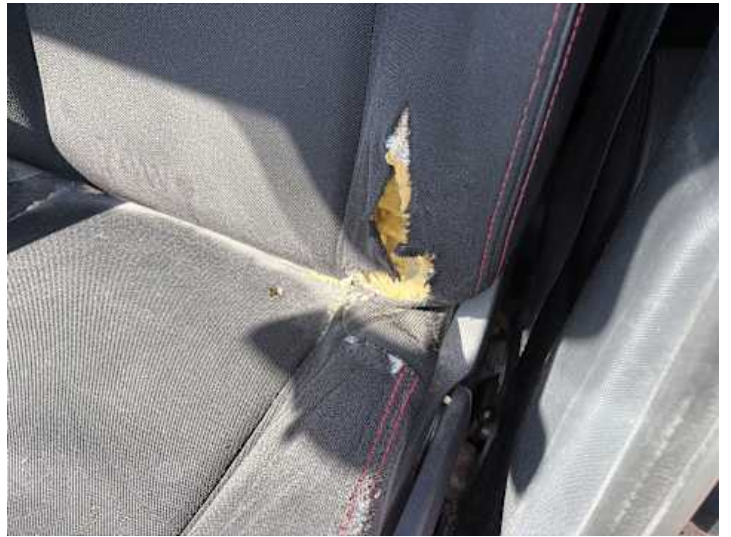
Innenraum (Riss/Bruch, Brandloch)

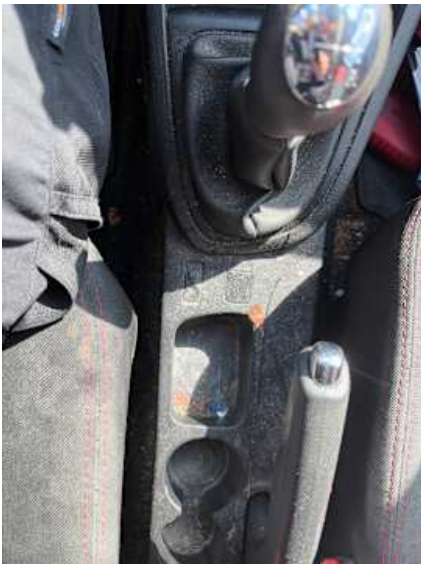
Innenraum (Verschmutzung)

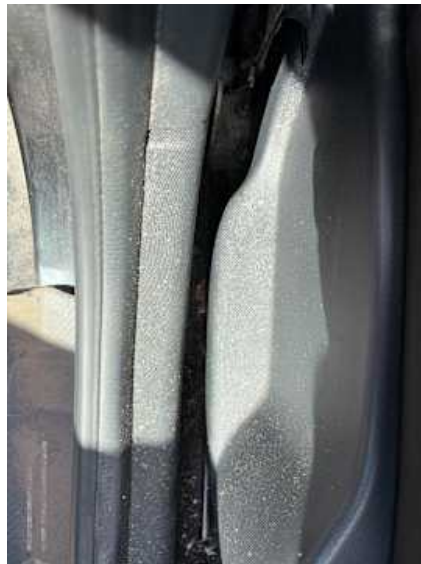
Innenraum (Verschmutzung)

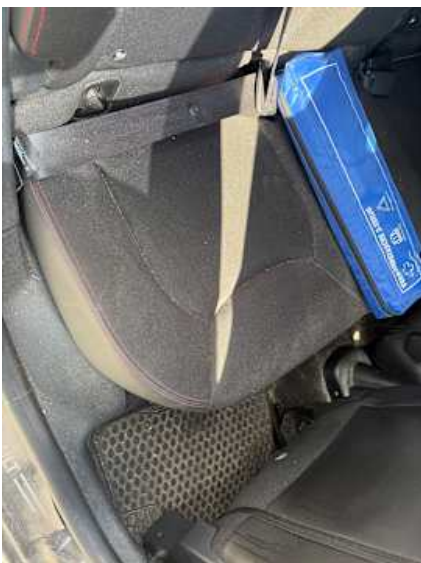
Innenraum (Verschmutzung)

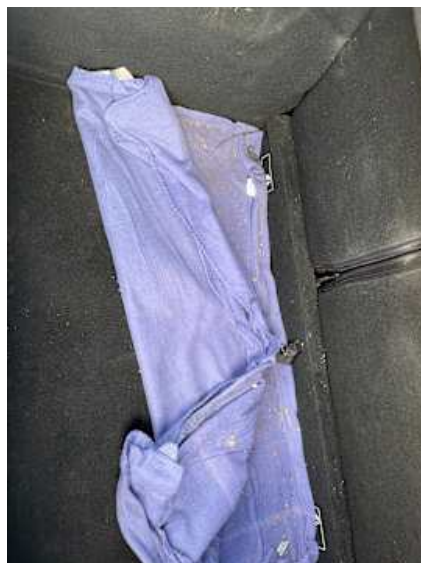
Innenraum (Verschmutzung)

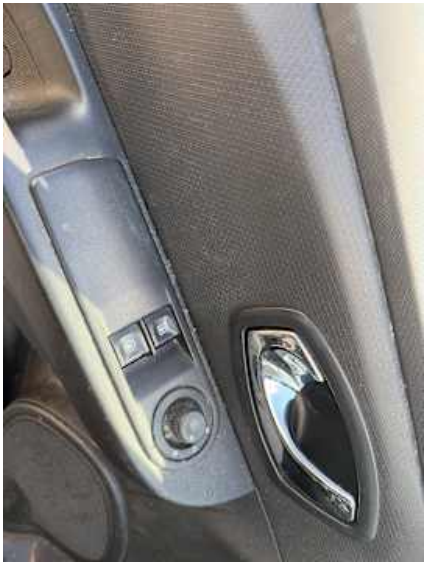
Innenraum (Verschmutzung)

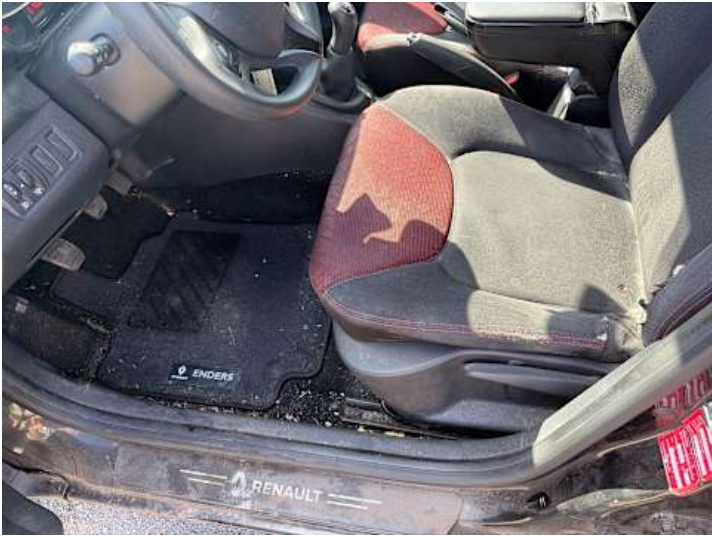
Innenraum (Verschmutzung)
