## Ford S-MAX Trend

EZ 05/2011 | Van | Diesel | Schaltgetriebe | 194.403km

Fahrzeug aufgenommen am: 24.08.2026

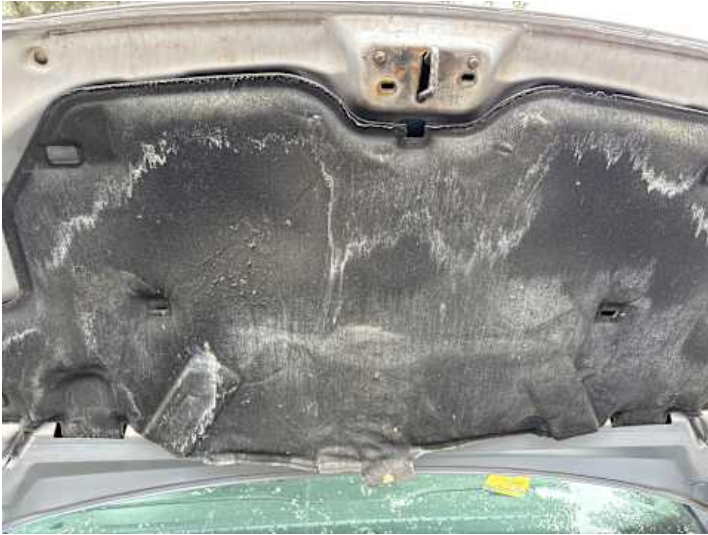
Motorhaube (Riss/Bruch)

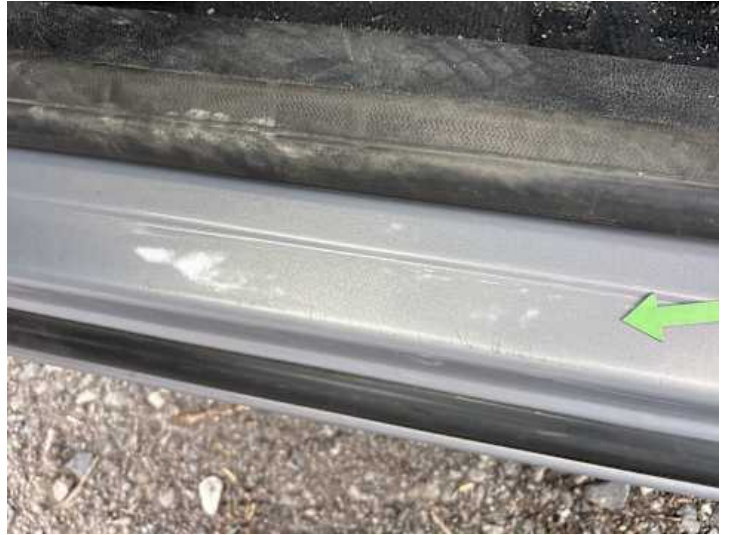
Fahrtür (Kratzer)

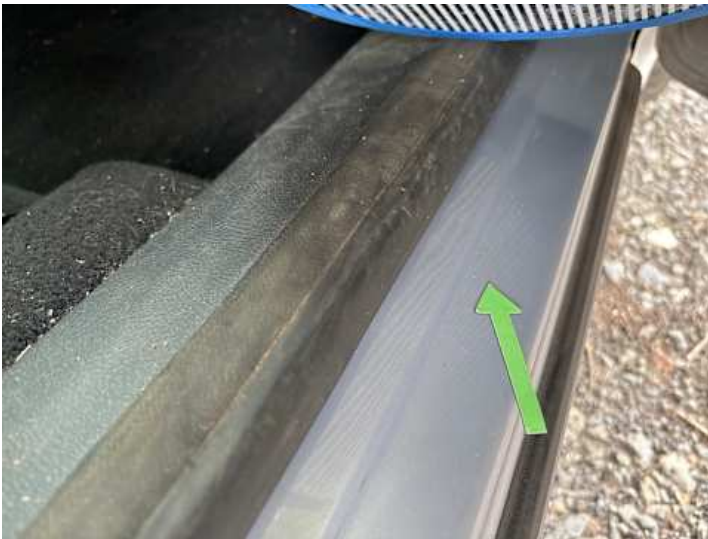
Beifahrtür (Delle)

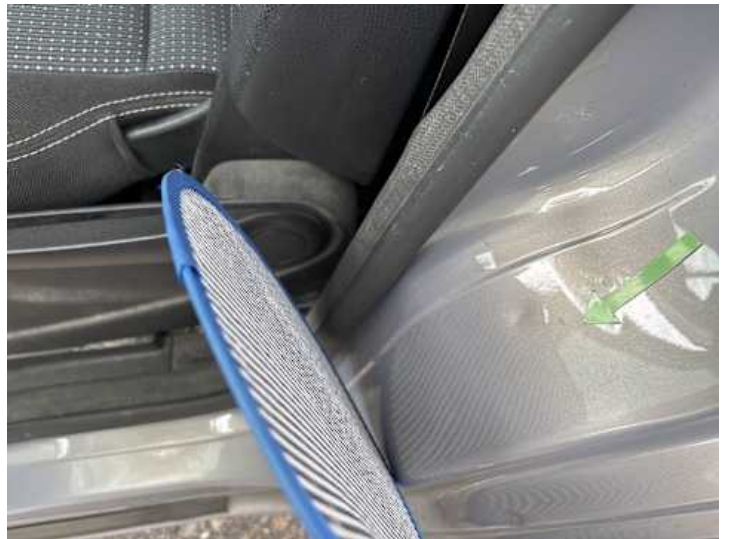
Türe hinten links (Delle)

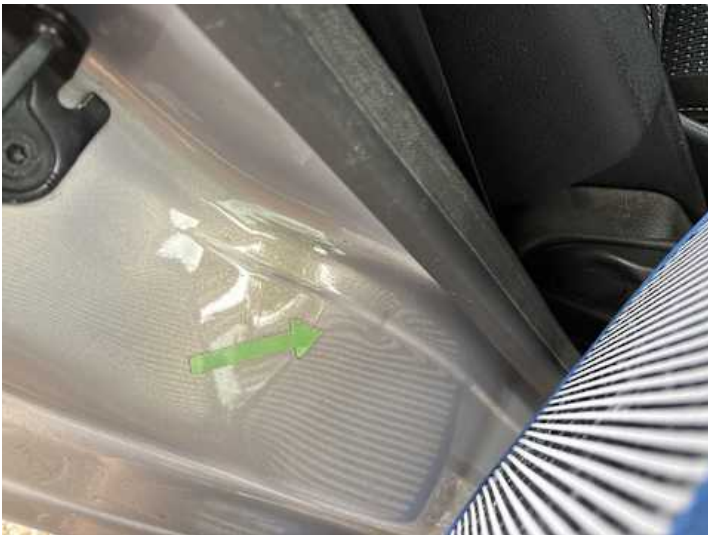
Türe hinten rechts (Delle)

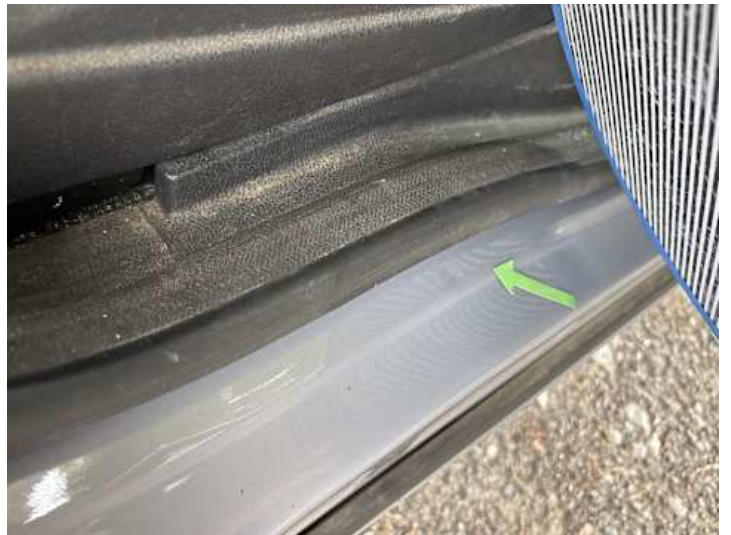
Türe hinten rechts (Delle)

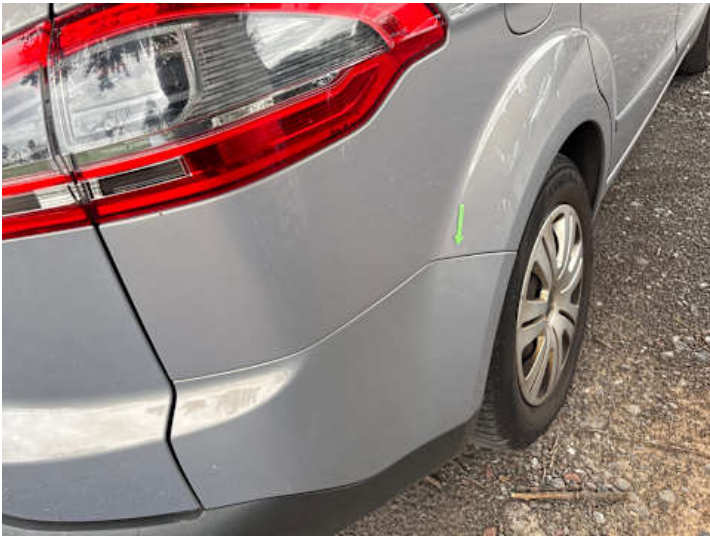
Stoßstange hinten (Spaltmaße ungenau)

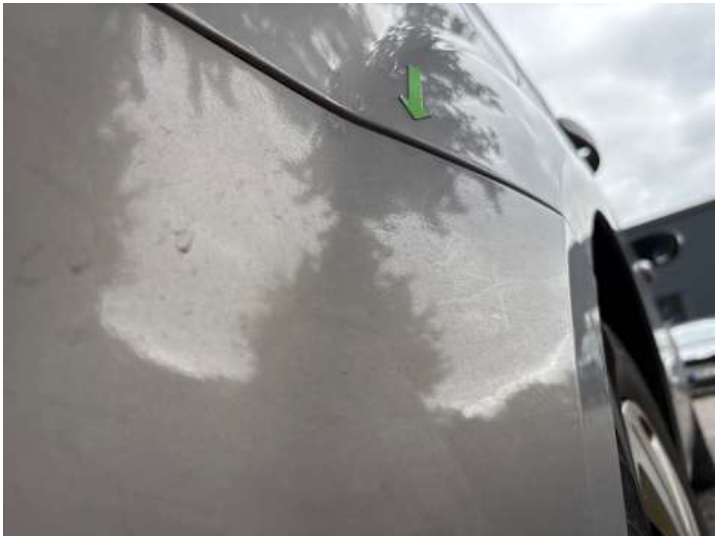
Stoßstange hinten (Spaltmaße ungenau)

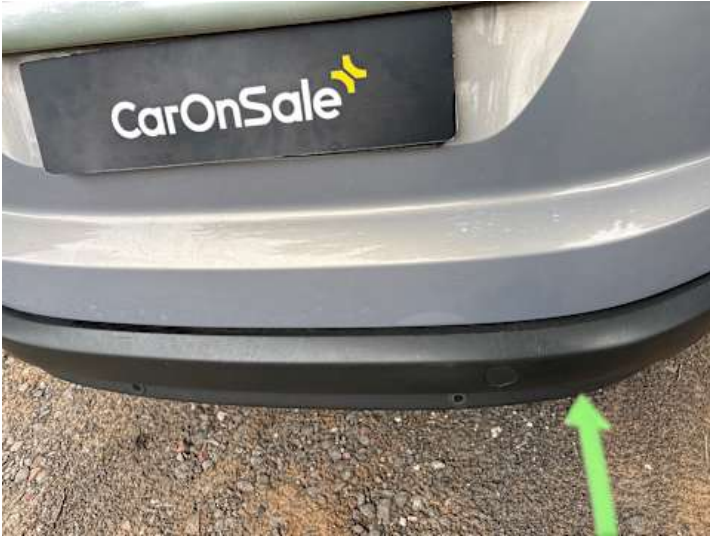
Stoßstange hinten (Kratzer)

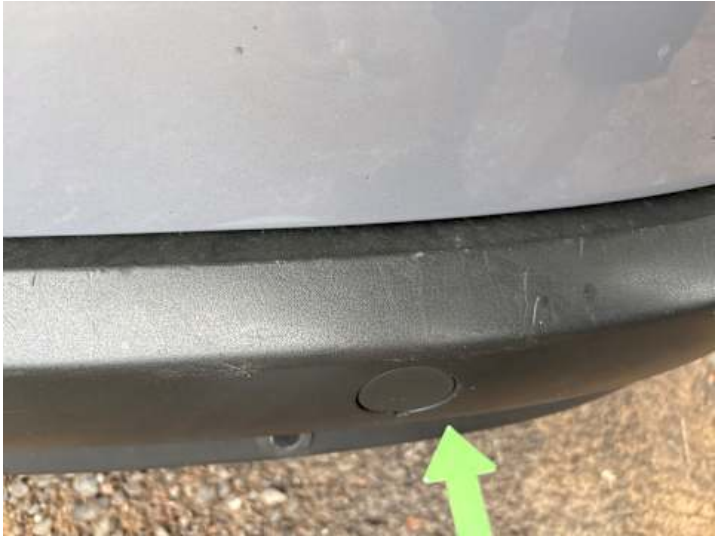
Stoßstange hinten (Kratzer)

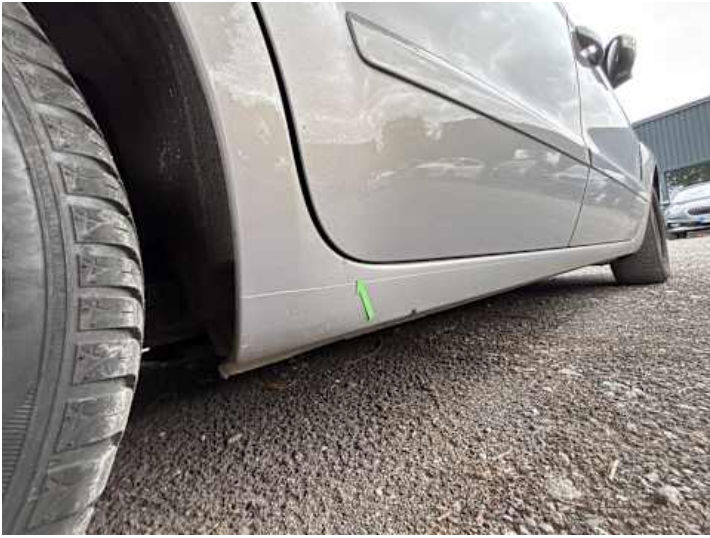
Schweller rechts (Lackschaden)

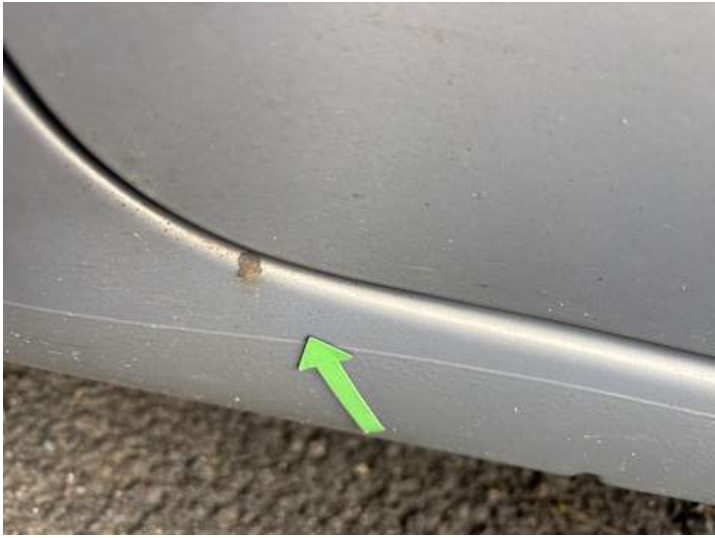
Schweller rechts (Lackschaden)

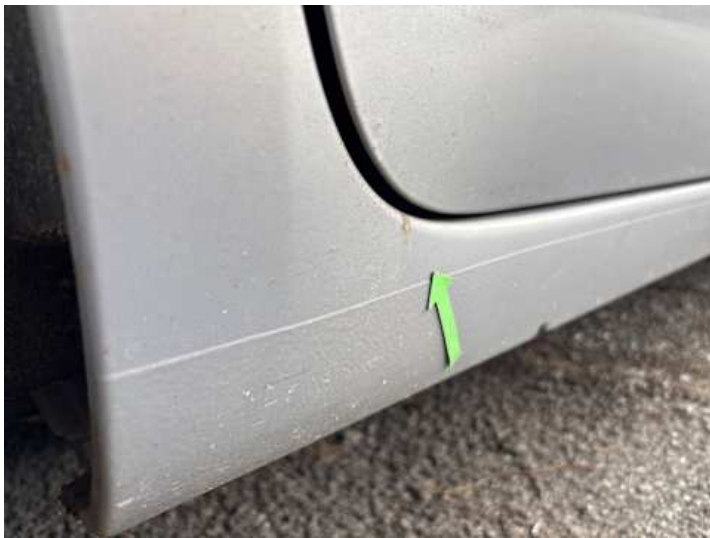
Schweller rechts (Lackschaden)

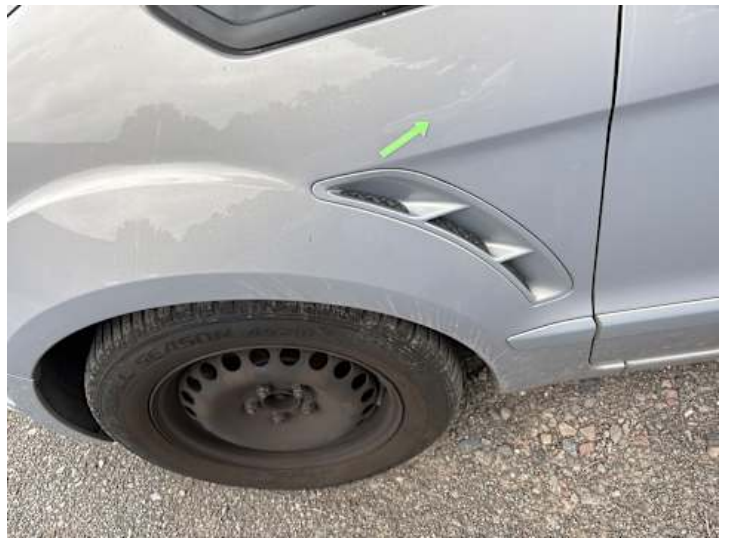
Kotflügel vorne links (Delle)

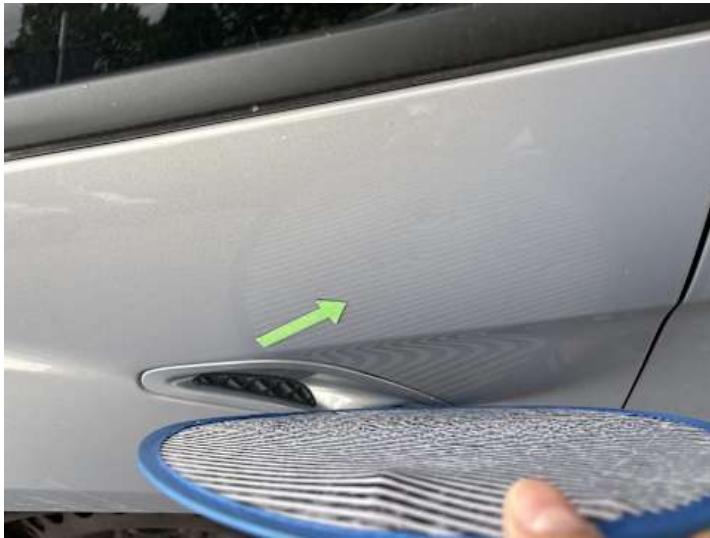
Kotflügel vorne links (Delle)

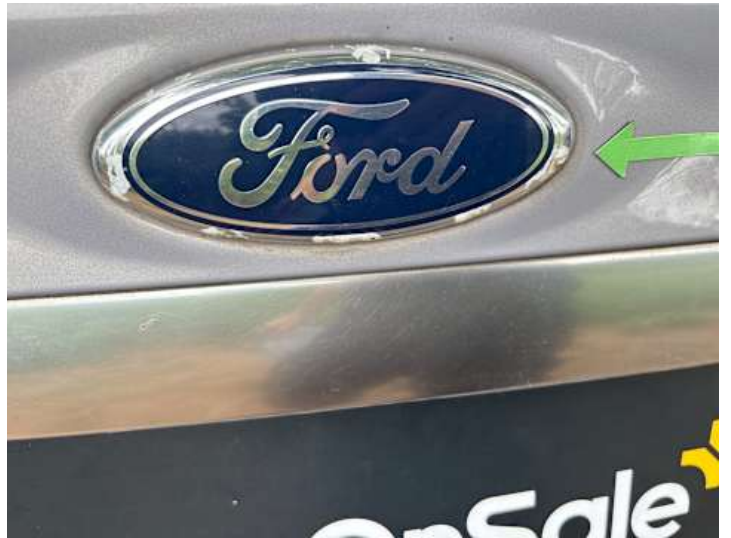
Heckklappe (Ausgeblichen/Matt)

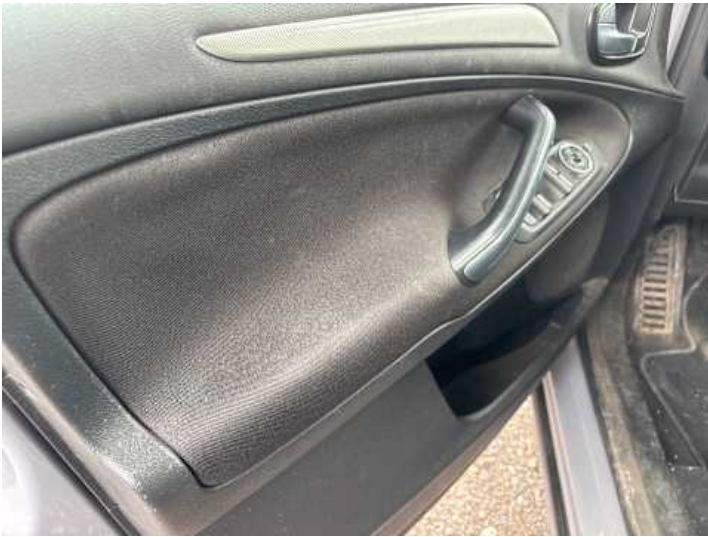
Innenraum (Verschleiß)

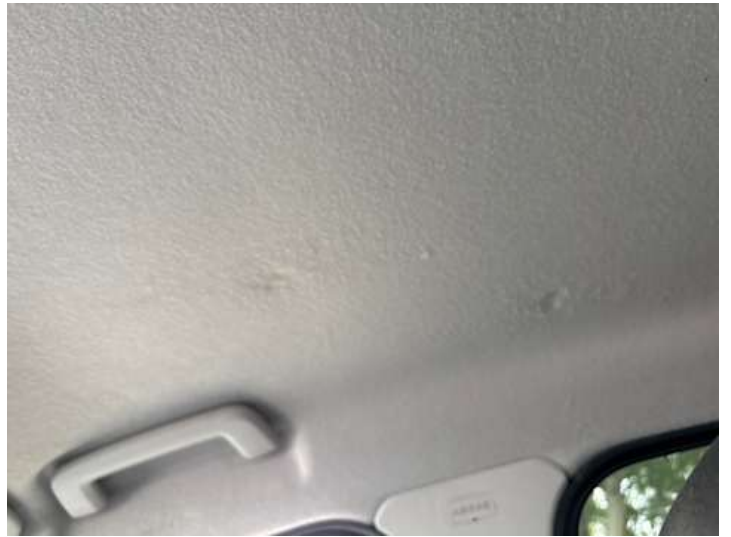
Innenraum (Verschleiß)

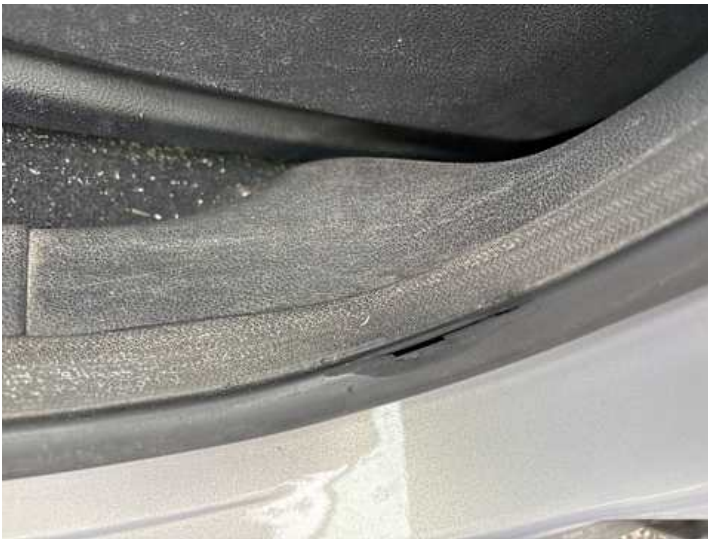
Innenraum (Riss/Bruch)

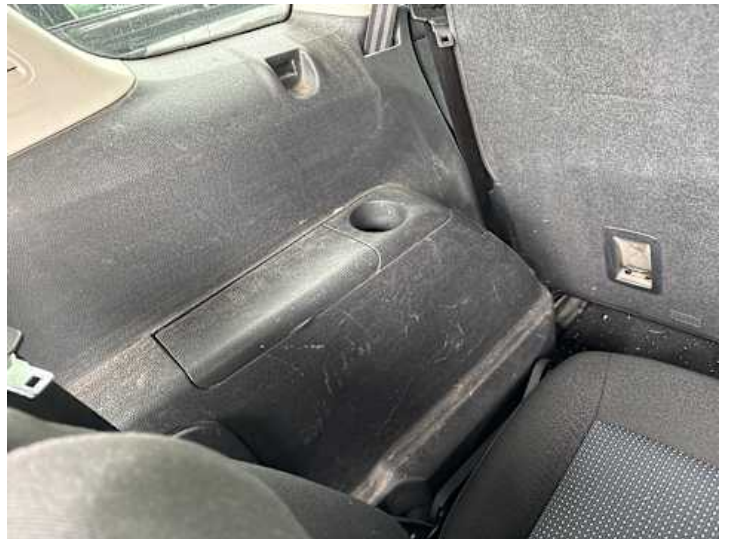
Innenraum (Kratzer, Verschmutzung)

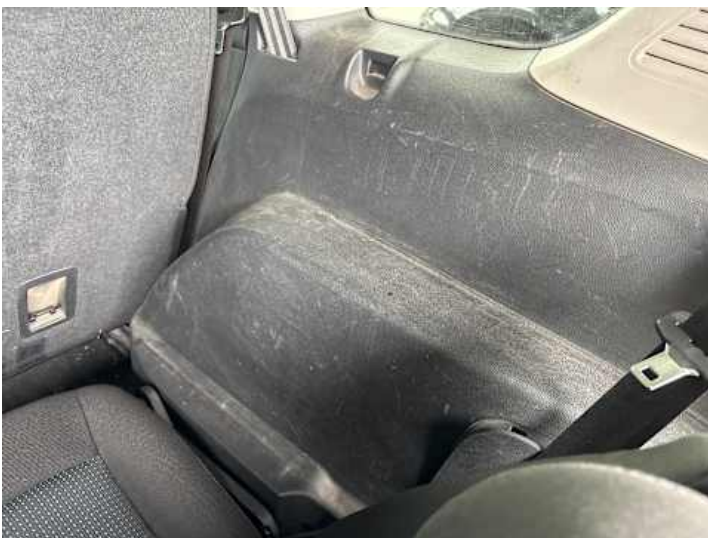
Innenraum (Kratzer, Verschmutzung)

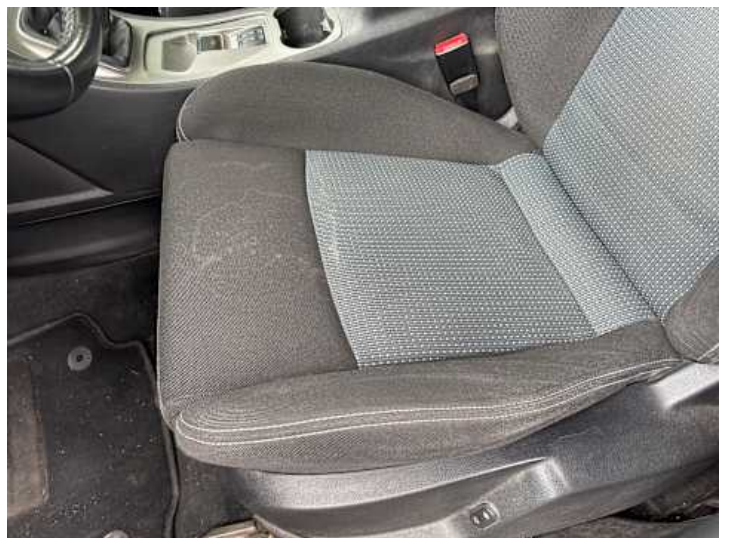
Innenraum (Verschmutzung)
