### Opel Zafira Edition Start/Stop

EZ 11/2017 | Van | Diesel | Schaltgetriebe | 279.483km  
Besteuerung: Regelbesteuert (Deutschland)  
Fahrzeugstandort: 92\*\*\*  
Fahrzeug aufgenommen am: 26.08.2026

# Hinweise zum Zustandsbericht

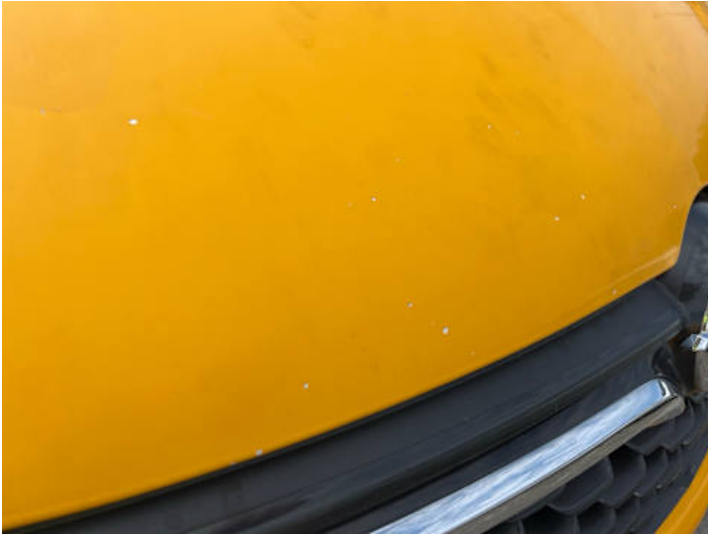
Motorhaube (Lackschaden, Steinschlag)

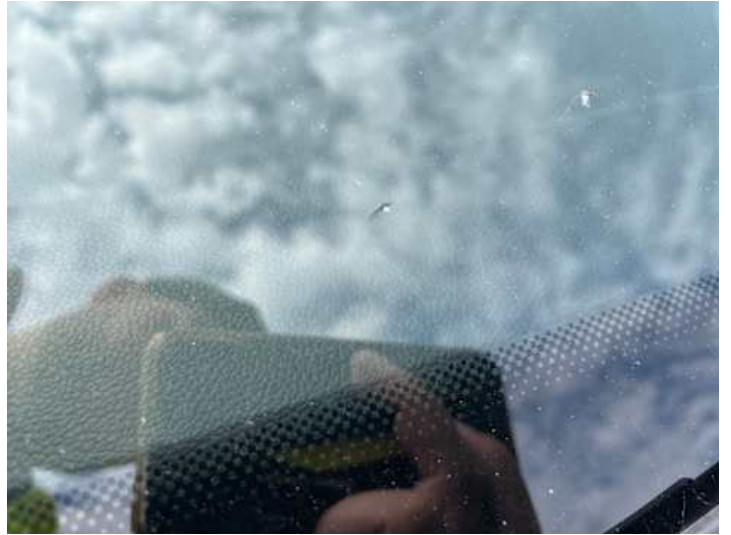
Windschutzscheibe (Steinschlag)

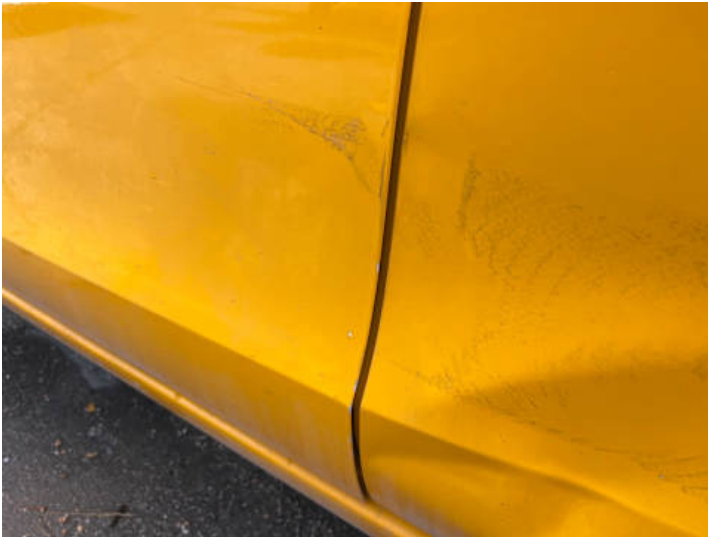
Fahrertür (Lackschaden)

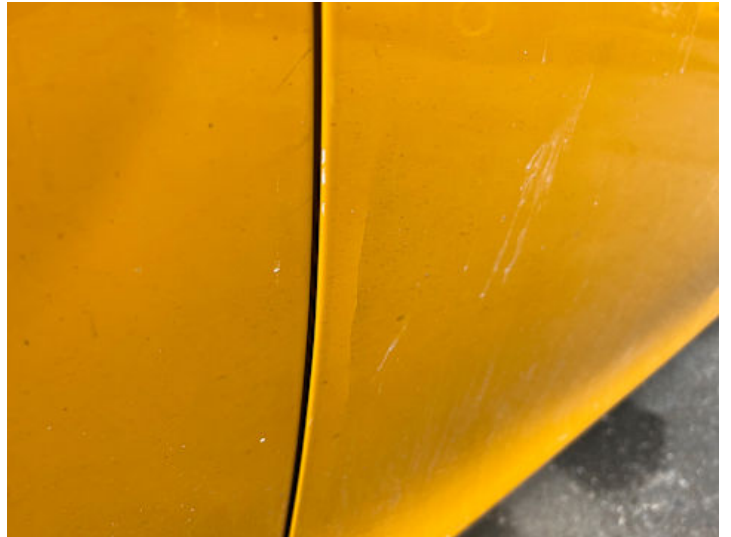
Beifahrertür (Lackschaden, Kratzer, Verformung)

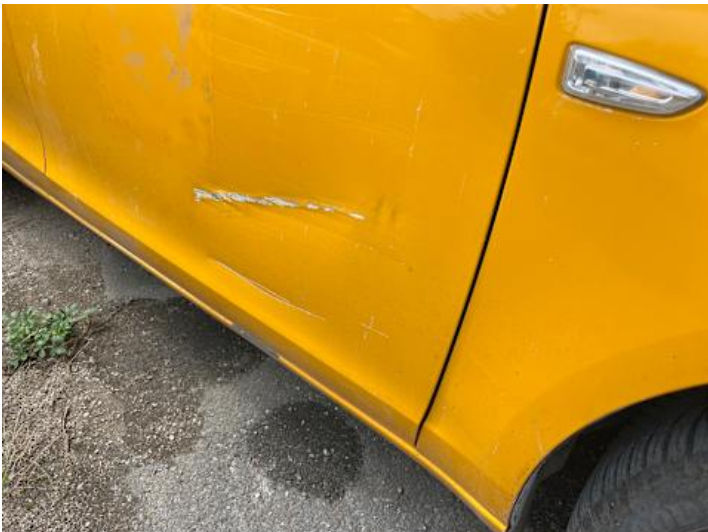
Beifahrertür (Lackschaden, Kratzer, Verformung)

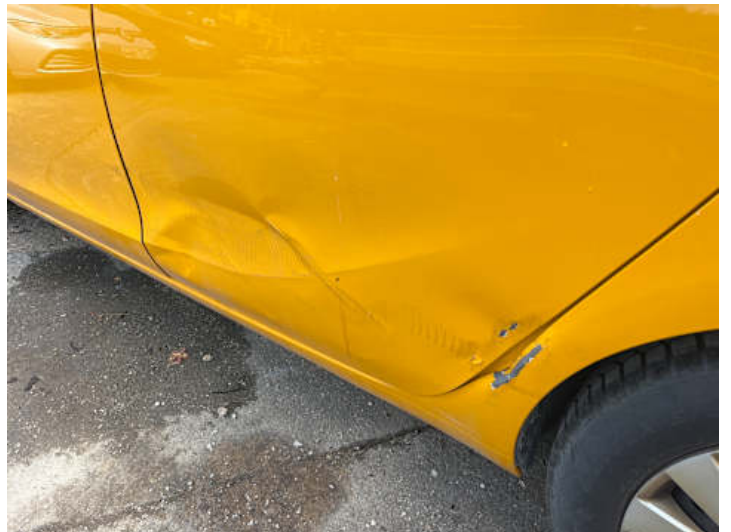
Türe hinten links (Lackschaden, Kratzer, Verformung)

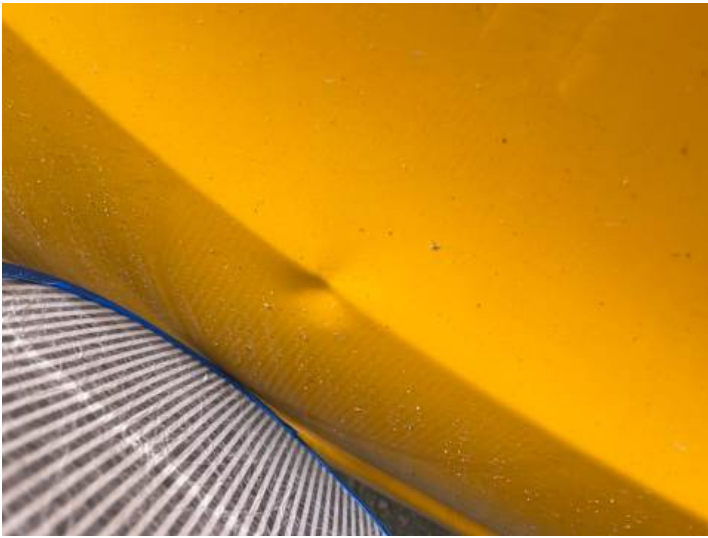
Türe hinten rechts (Delle)

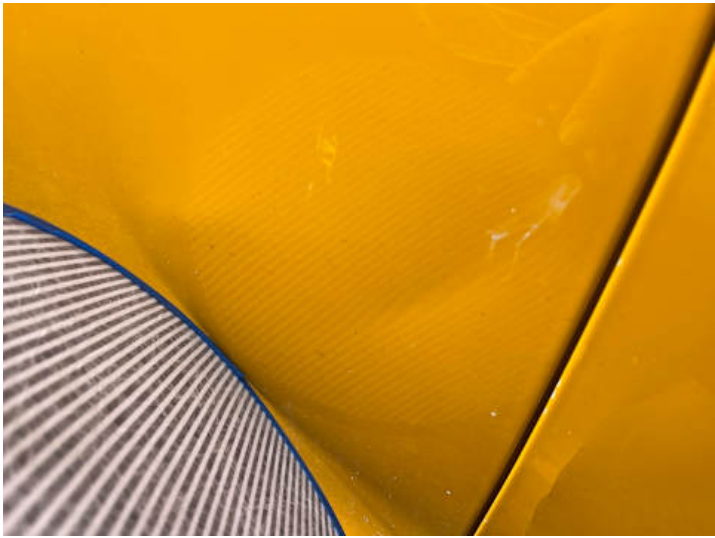
Türe hinten rechts (Delle)

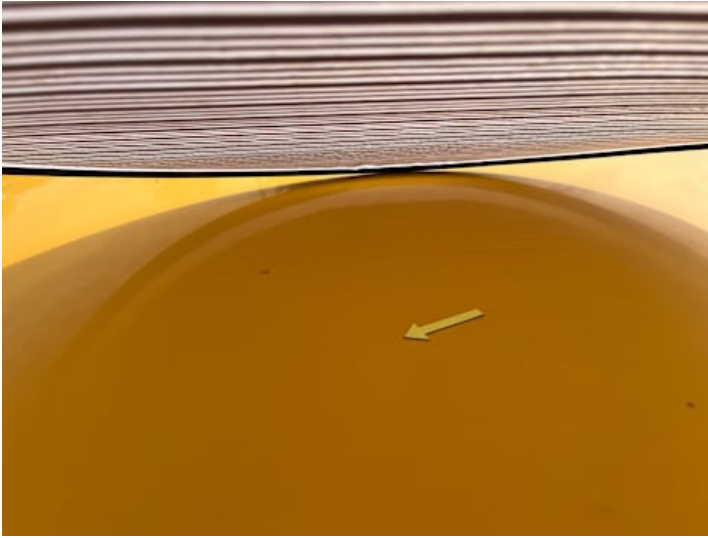
Dach (Delle)

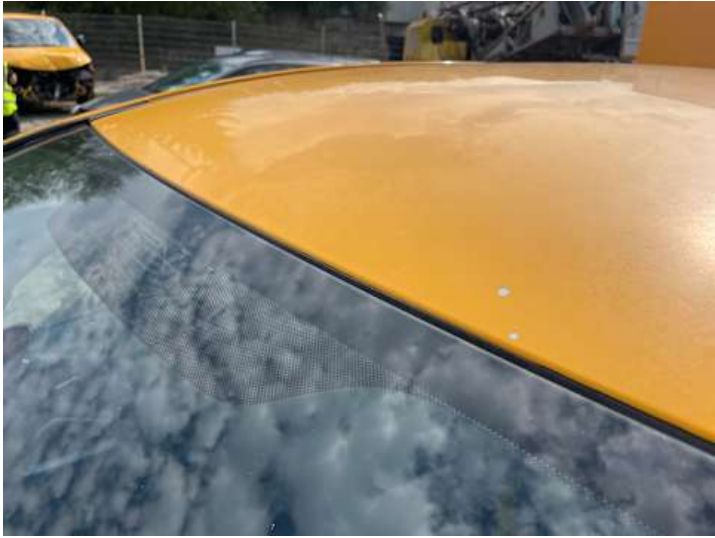
Dach (Lackschaden)

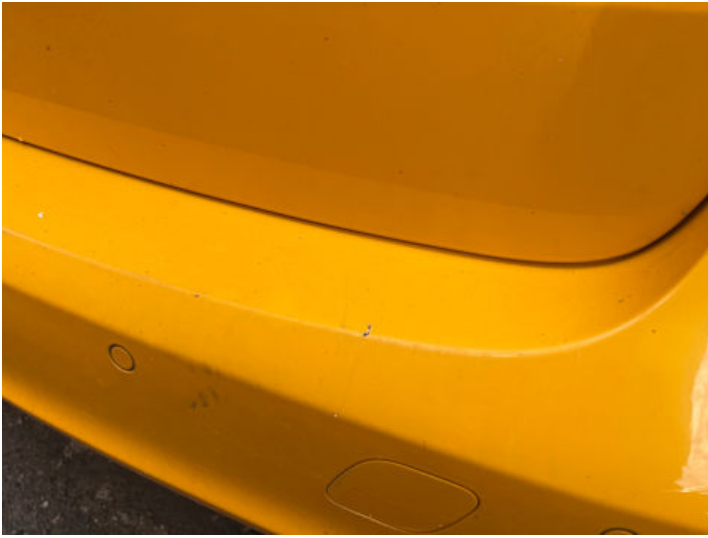
Stoßstange hinten (Lackschaden, Kratzer)

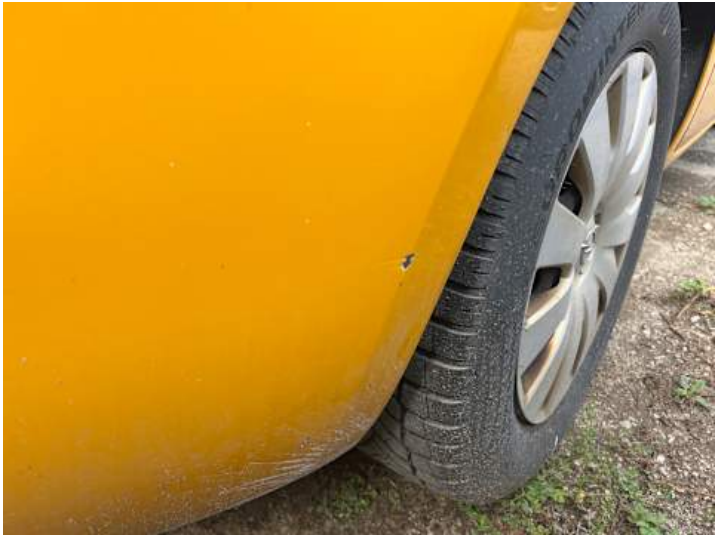
Stoßstange hinten (Lackschaden, Kratzer)

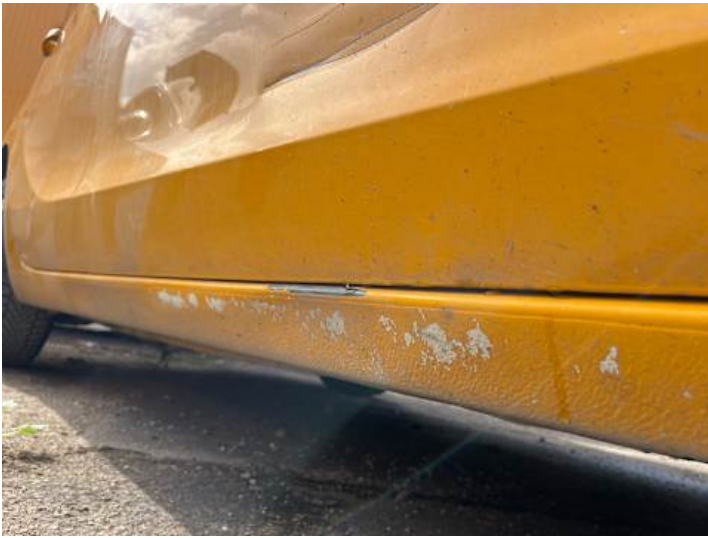
Schweller rechts (Lackschaden, Verformung)

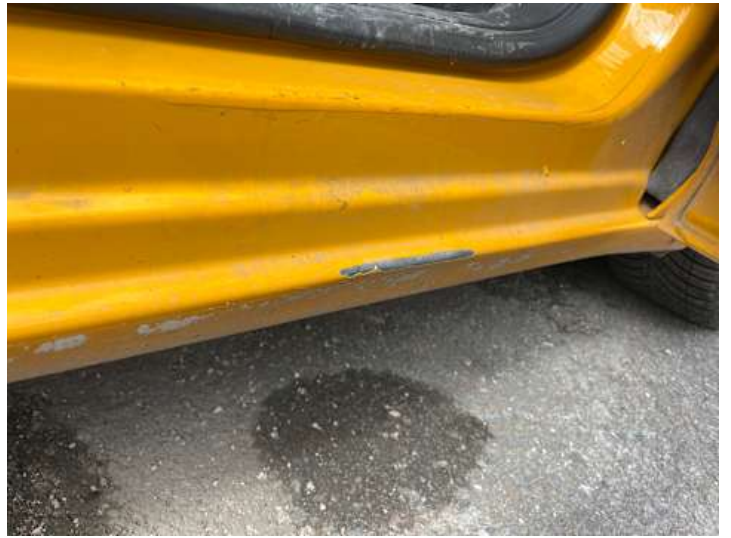
Schweller rechts (Lackschaden, Verformung)

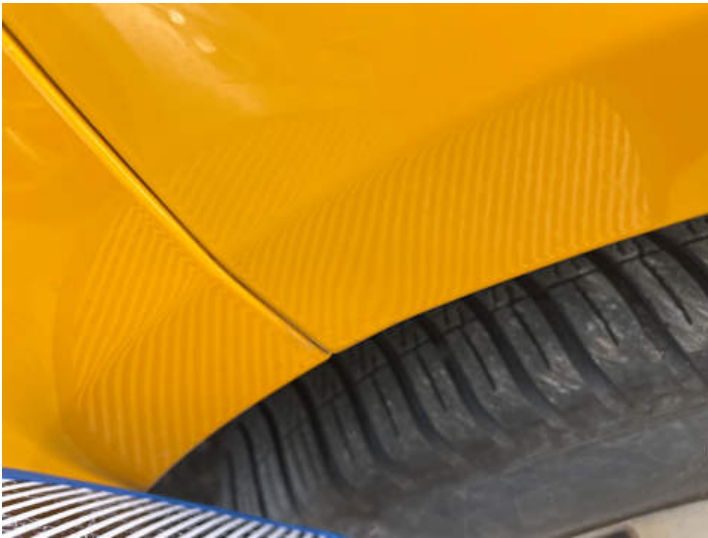
Kotflügel vorne links (Delle)

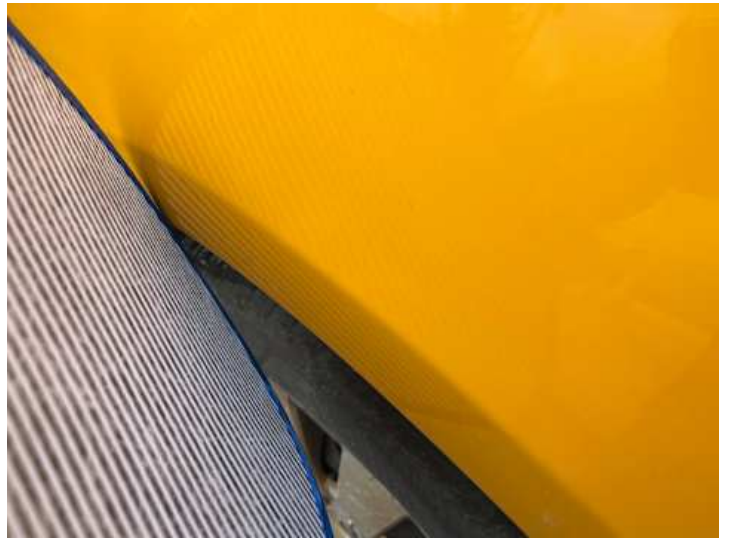
Kotflügel vorne rechts (Delle)

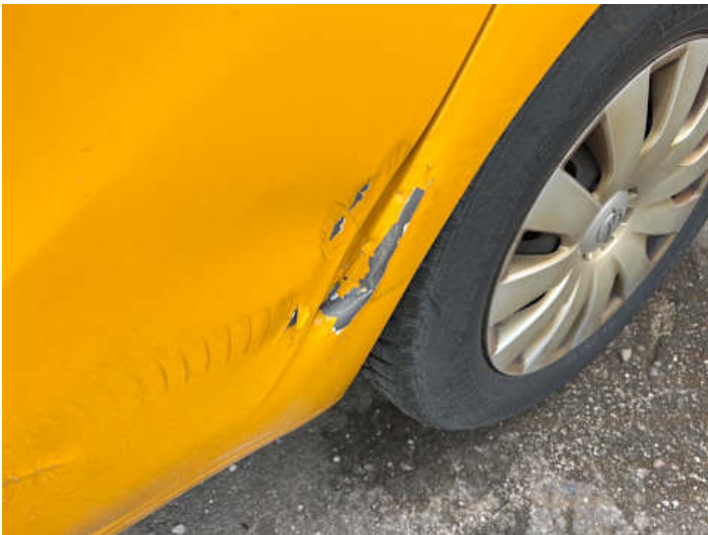
Seitenteil hinten links (Lackschaden, Kratzer, Verformung)

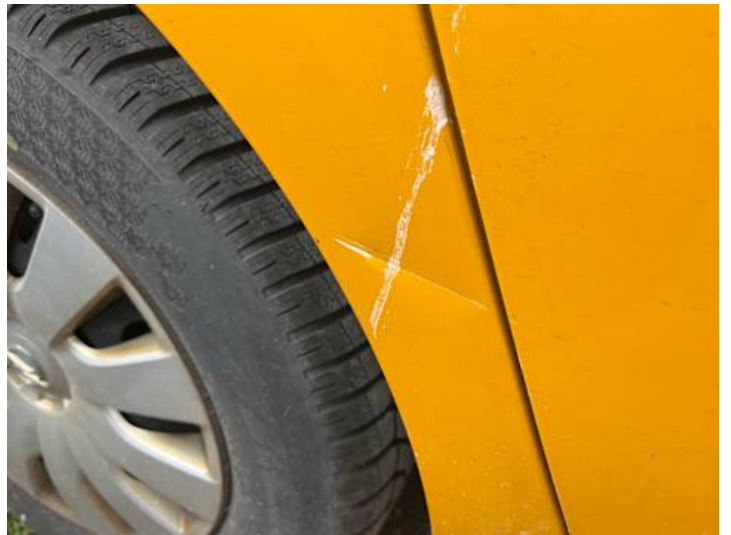
Seitenteil hinten rechts (Lackschaden, Kratzer, Delle)

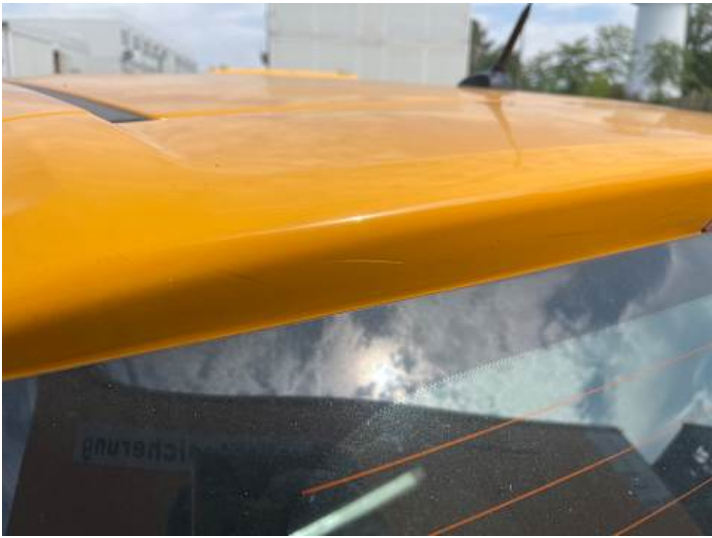
Heckklappe (Lackschaden, Kratzer)

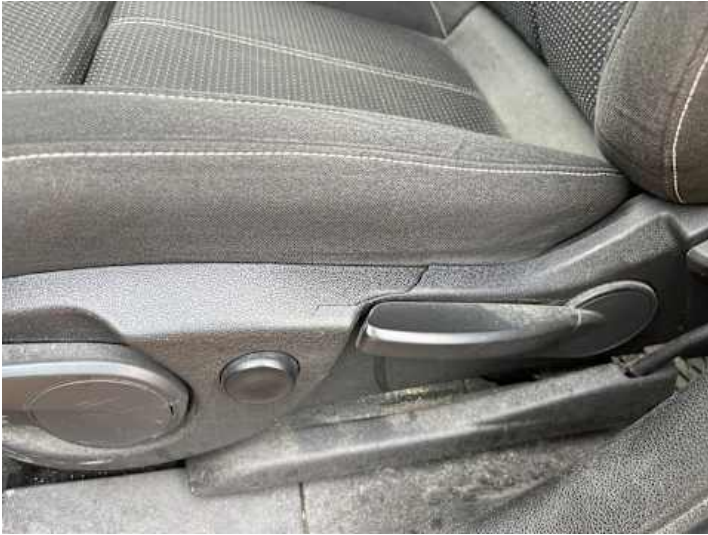
Innenraum (Riss/Bruch)

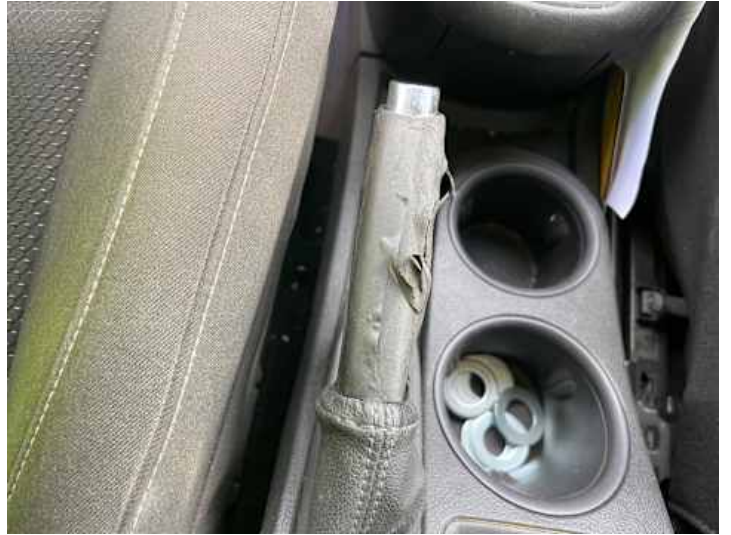
Innenraum (Verschleiß)

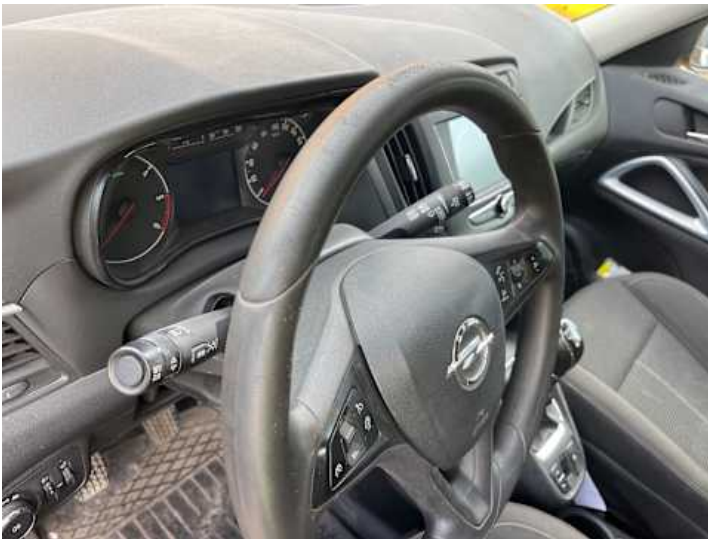
Innenraum (Verschleiß)

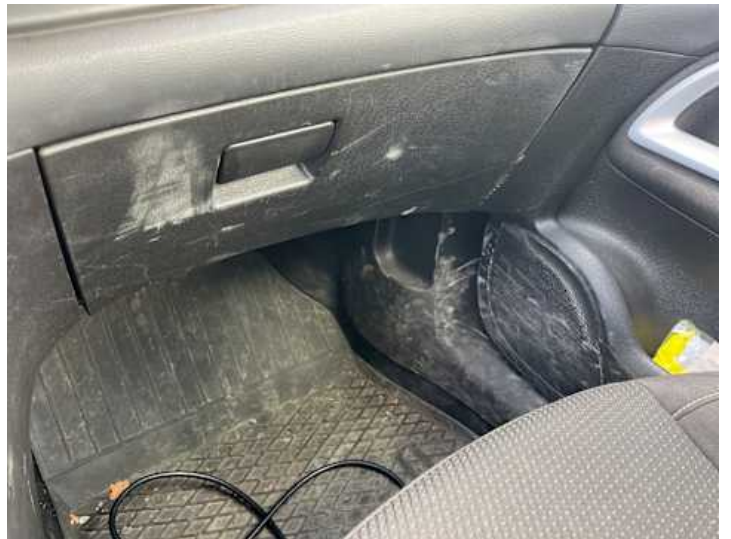
Innenraum (Verschmutzung)

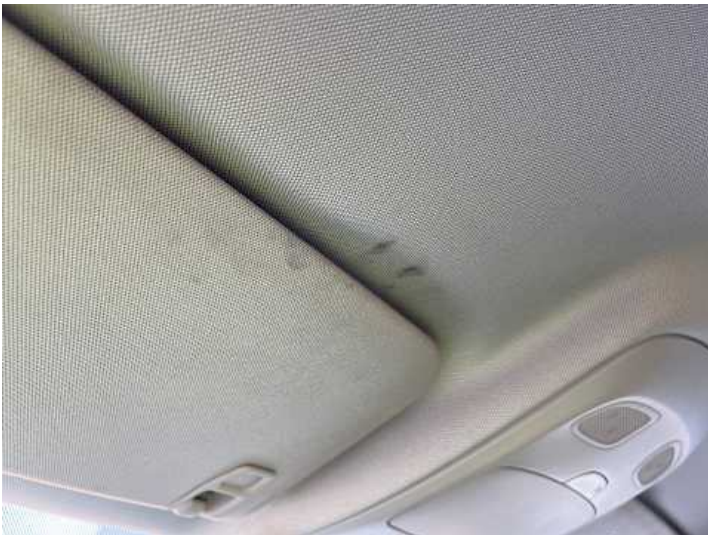
Innenraum (Verschmutzung)
