## Zustandsbericht ohne Ausstattung

**Kennzeichen****FIN****SALZA2BT7PH215077**

| Typ / Verkaufsbez. | Range Rover Evoque (2018->) / Range Rover Evoque 1.5 P300e Hybrid Evoque AWD | Aufbauart | Geländewagen |

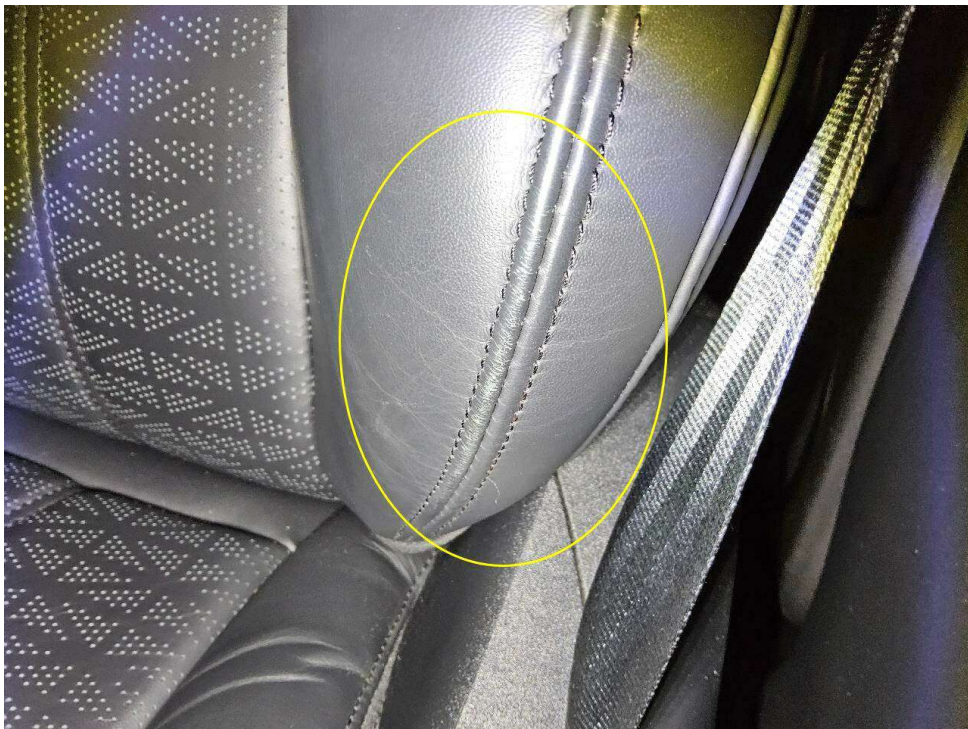
Bild 6 : Sitz vorne links, Sitzflanke links verschrammt

1. Sitz vorne links, Sitzflanke links  
verschrammt, smart repair (Bild 6)
2. Außenspiegel links, Spiegelkappe  
verschrammt, lackieren mit Lackaufbau  
(Bild 7)
3. Tür hinten rechts, eingedellt mit  
Lackschaden, lackieren mit Lackaufbau  
(Bild 8, 9)

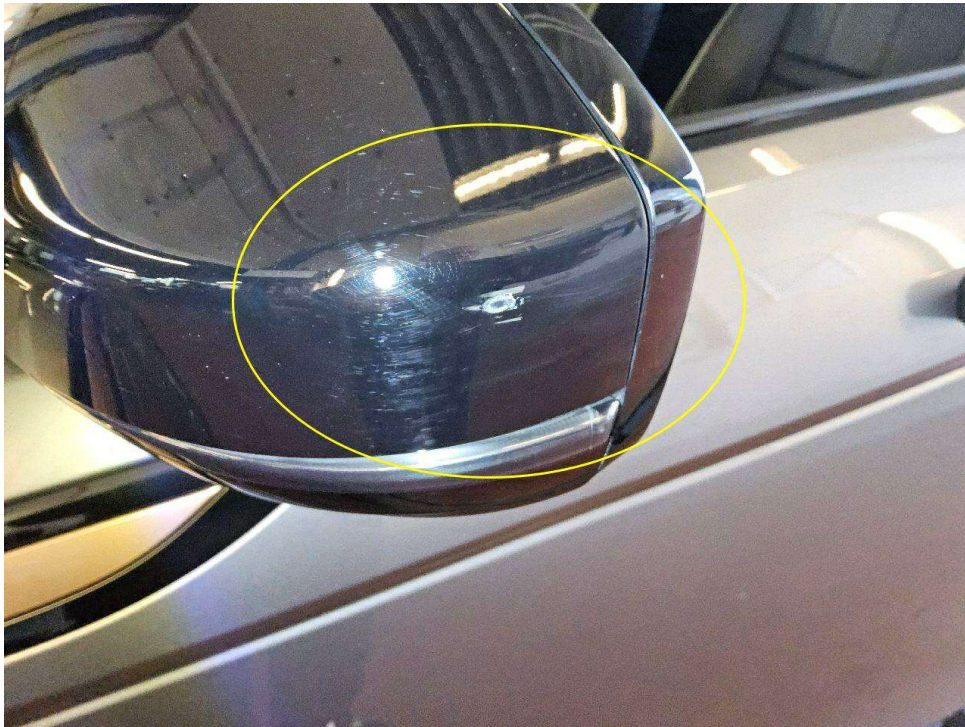
Bild 7 : Außenspiegel links, Spiegelkappe verschrammt

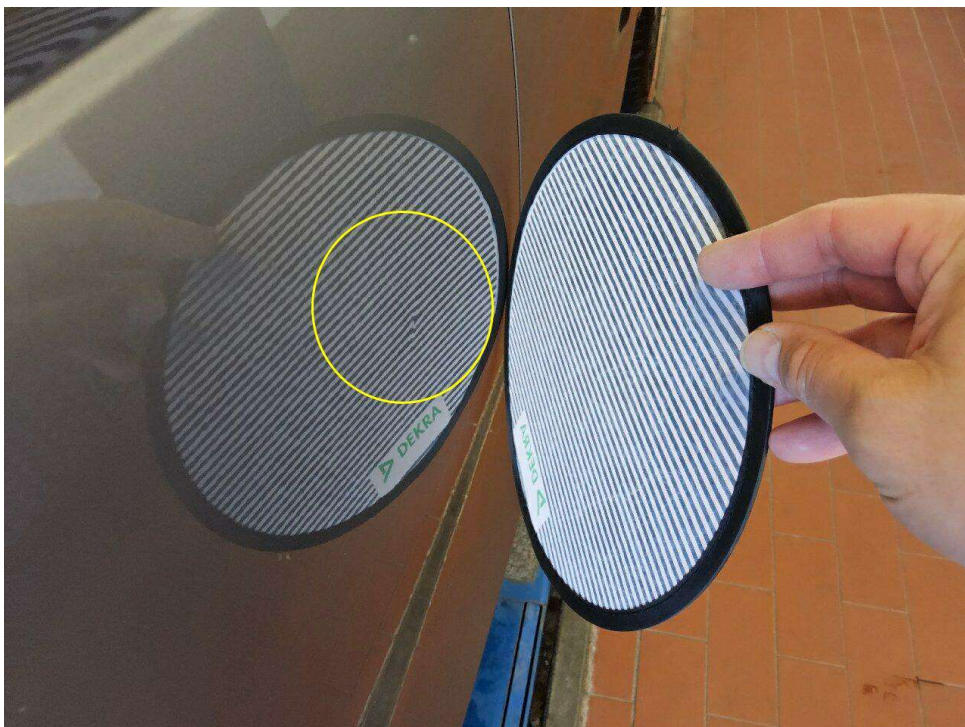
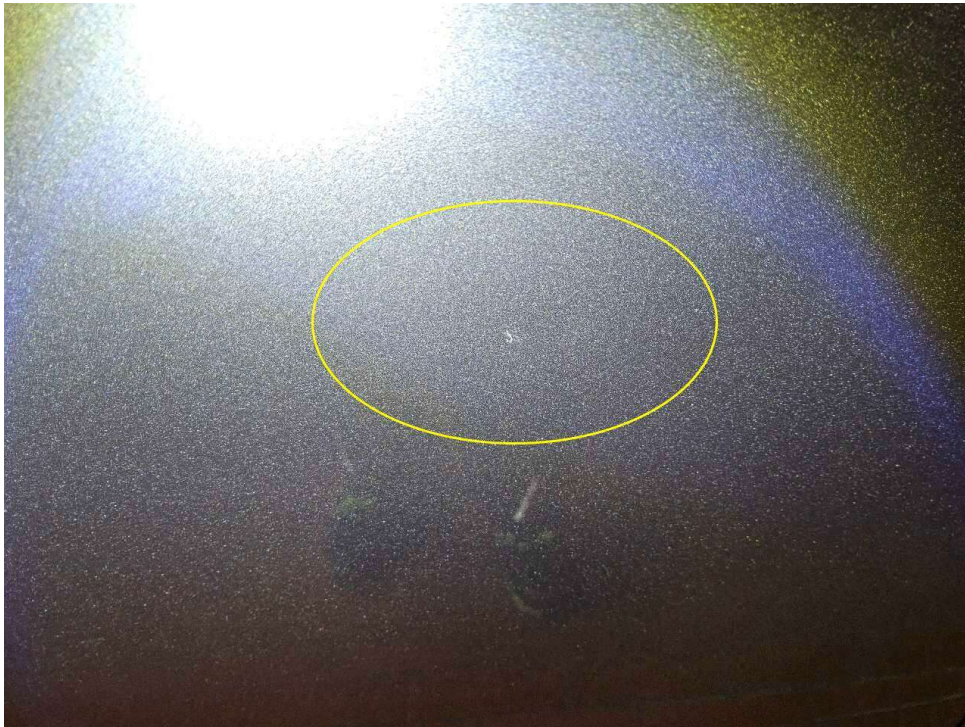
Bild 8 : Tür hinten rechts, eingedellt mit Lackschaden

Bild 9 : Tür hinten rechts, eingedellt mit Lackschaden
