## Mercedes-Benz A 160 5-türig

EZ 07/2011 | Kleinwagen | Benzin | Schaltgetriebe | 206.069km

Fahrzeug aufgenommen am: 15.07.2026

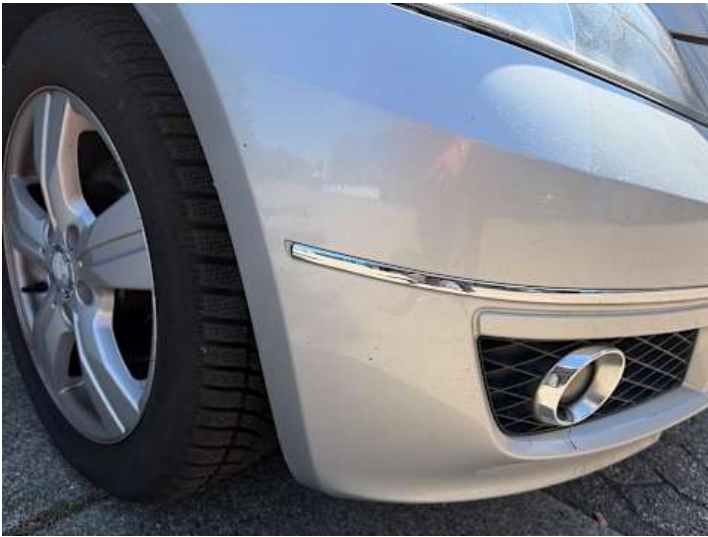
Stoßstange vorne (Lackschaden, Kratzer)

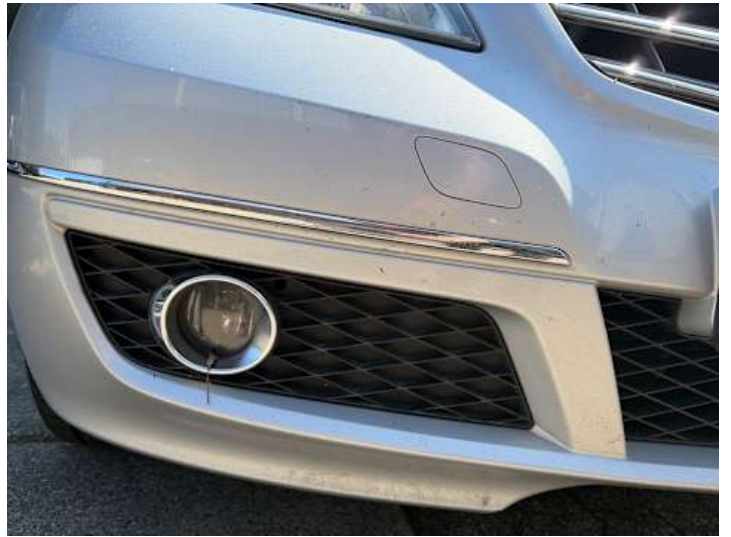
Stoßstange vorne (Lackschaden, Kratzer)

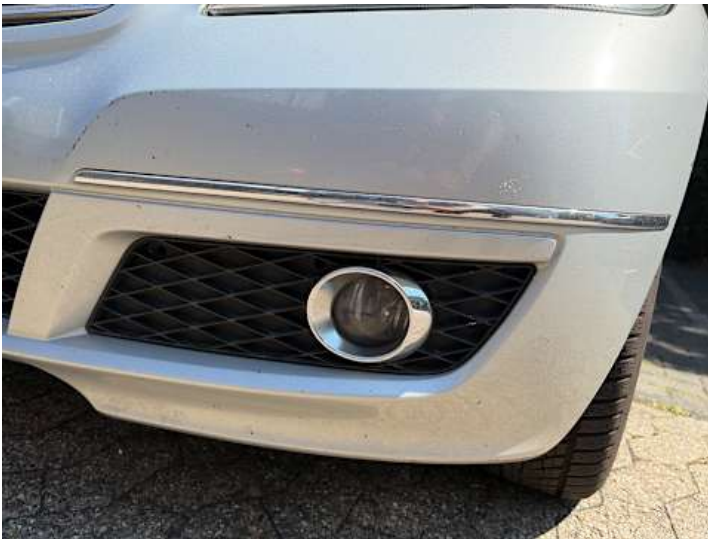
Stoßstange vorne (Lackschaden, Kratzer)

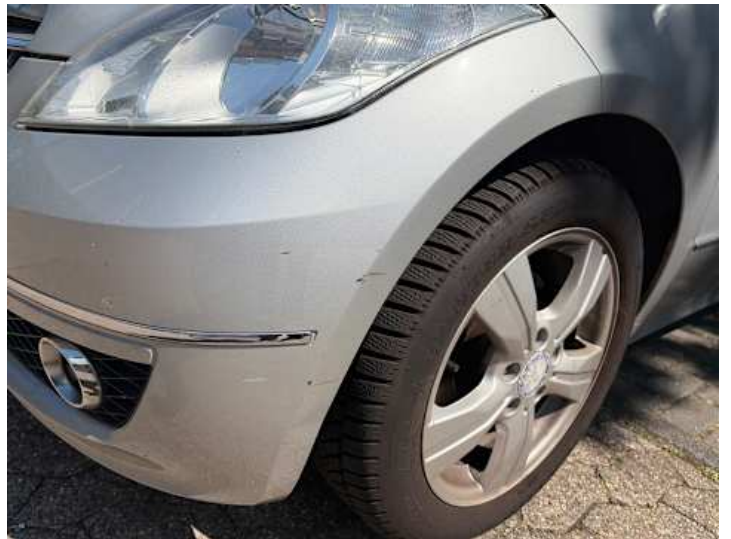
Stoßstange vorne (Lackschaden, Kratzer)

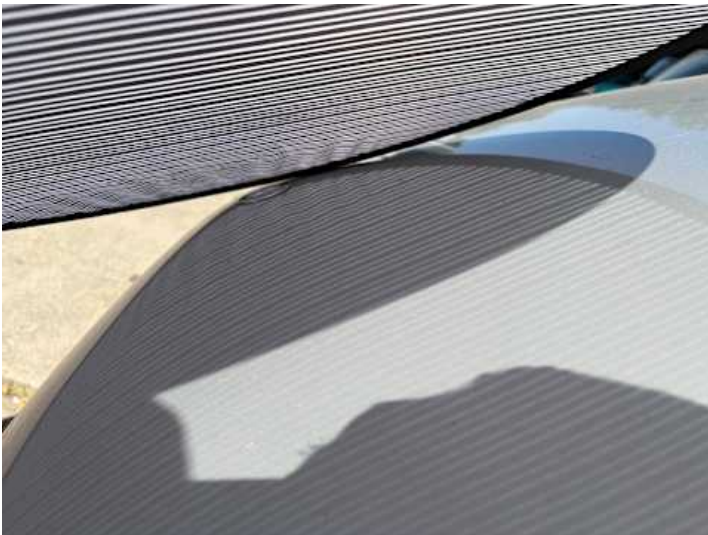
Motorhaube (Delle)

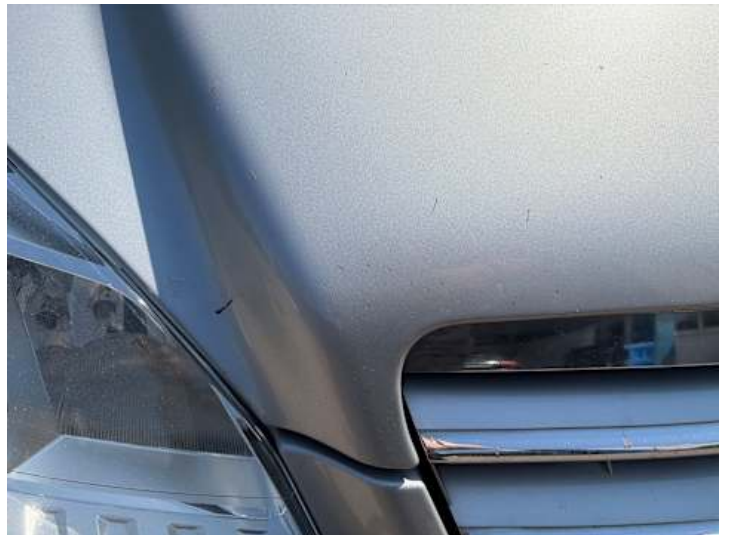
Motorhaube (Lackschaden, Steinschlag, Kratzer)

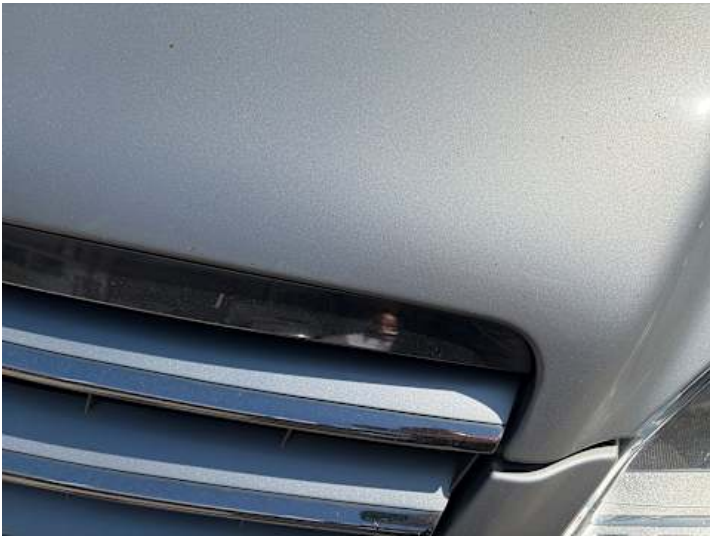
Motorhaube (Lackschaden, Steinschlag, Kratzer)

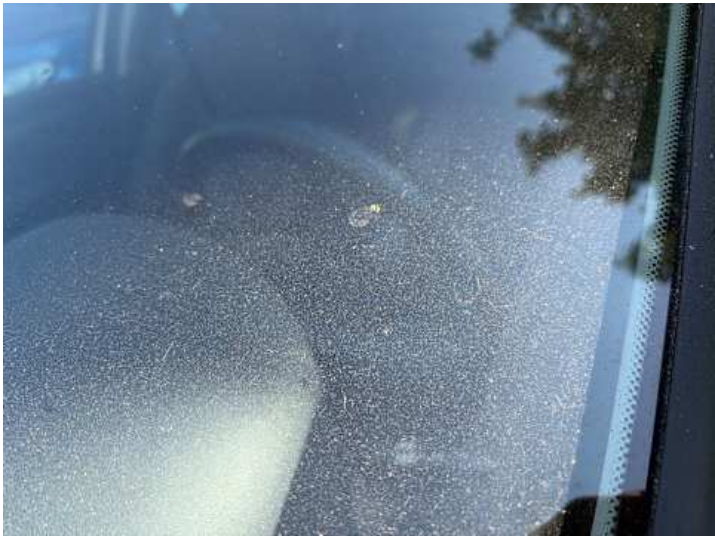
Windschutzscheibe (Steinschlag)

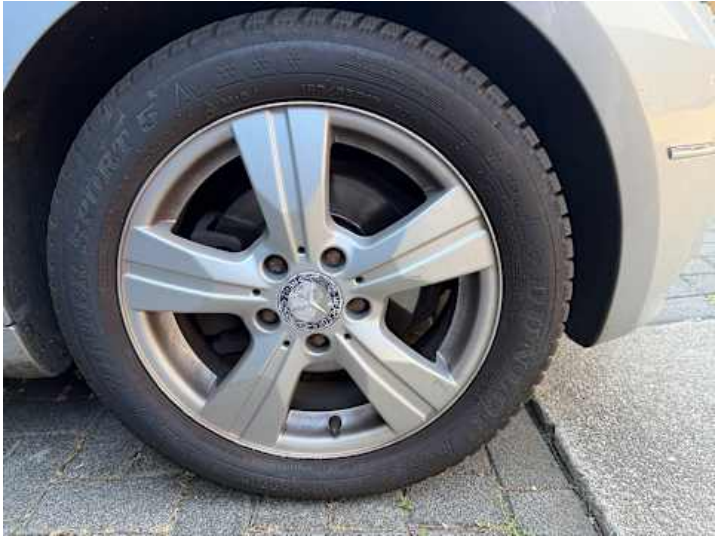
Rad (Kerben, Kratzer)

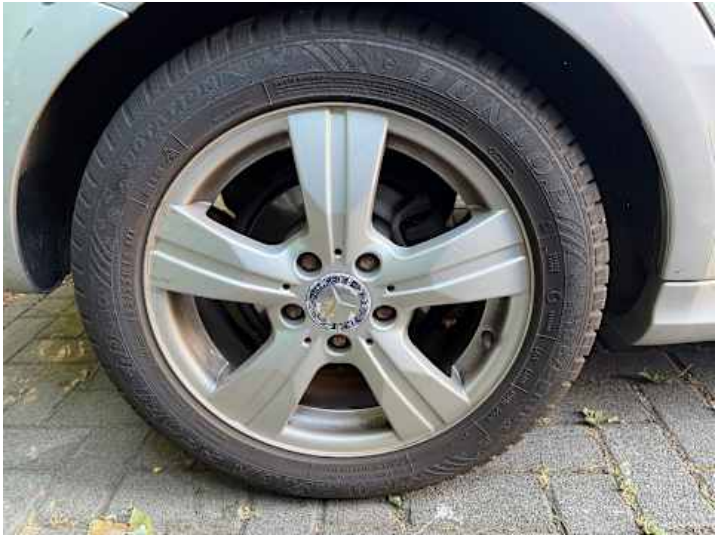
Rad (Kerben, Kratzer)

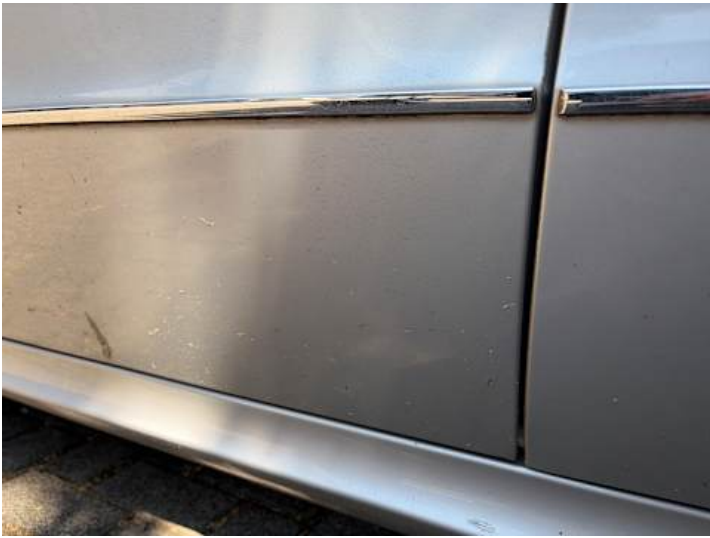
Fahrertür (Lackschaden, Kratzer)

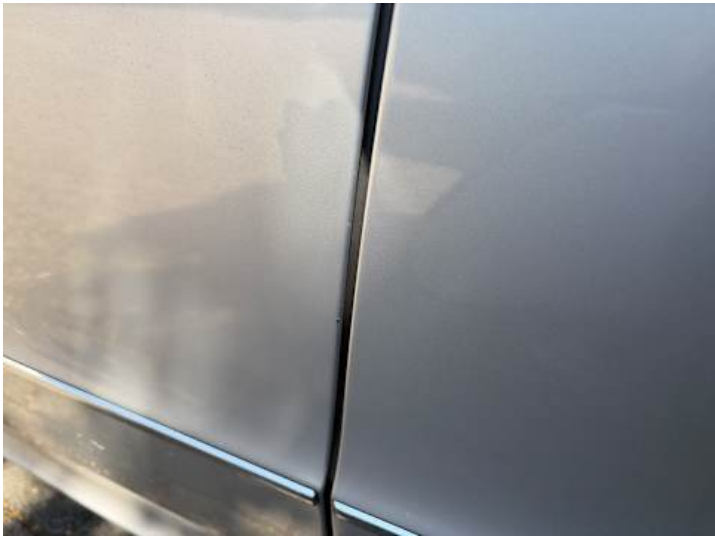
Fahrertür (Lackschaden, Kratzer)

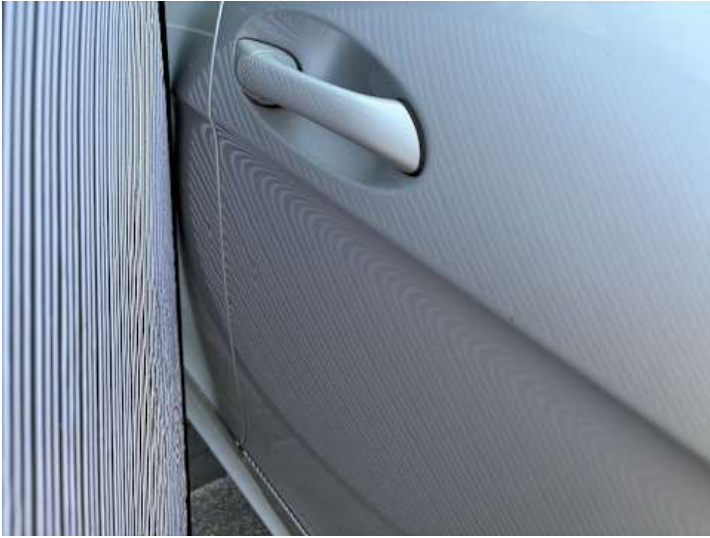
Beifahrertür (Delle)

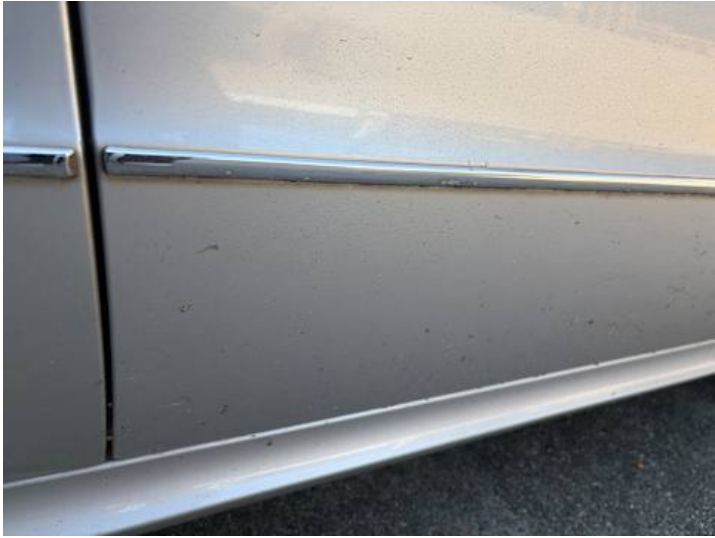
Beifahrertür (Lackschaden, Kratzer)

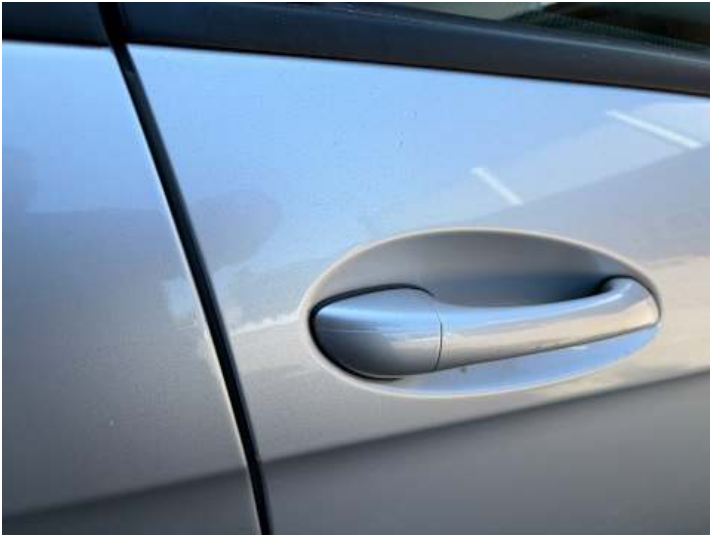
Beifahrertür (Lackschaden, Kratzer)

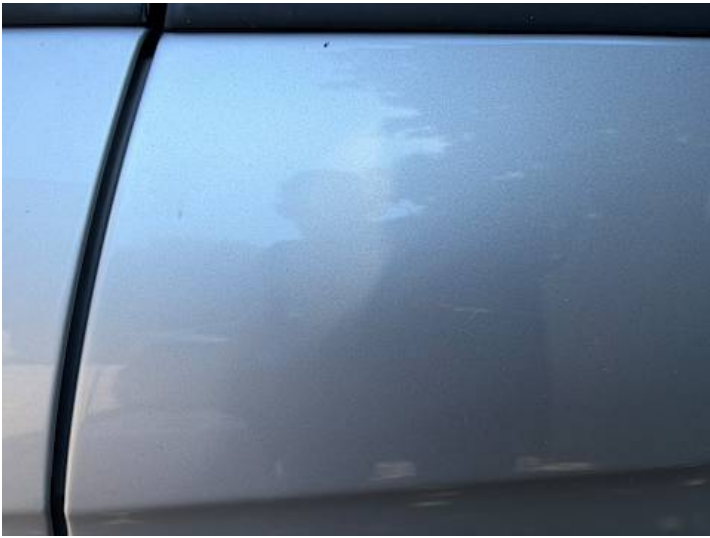
Türe hinten links (Lackschaden, Kratzer)

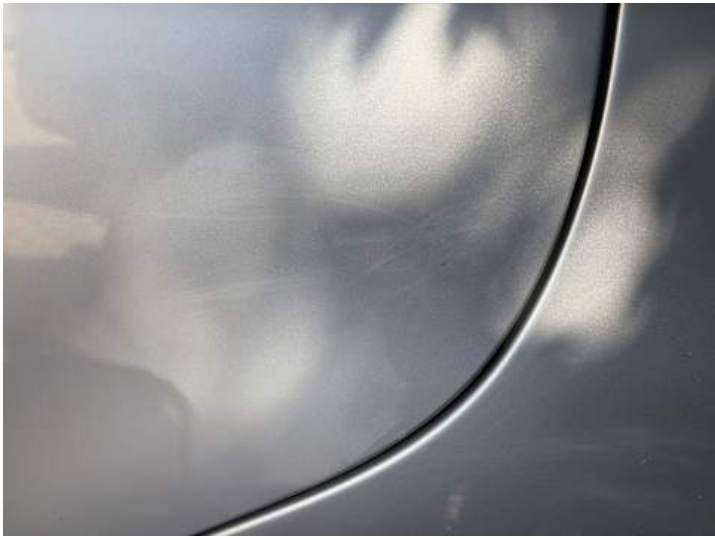
Türe hinten links (Lackschaden, Kratzer)

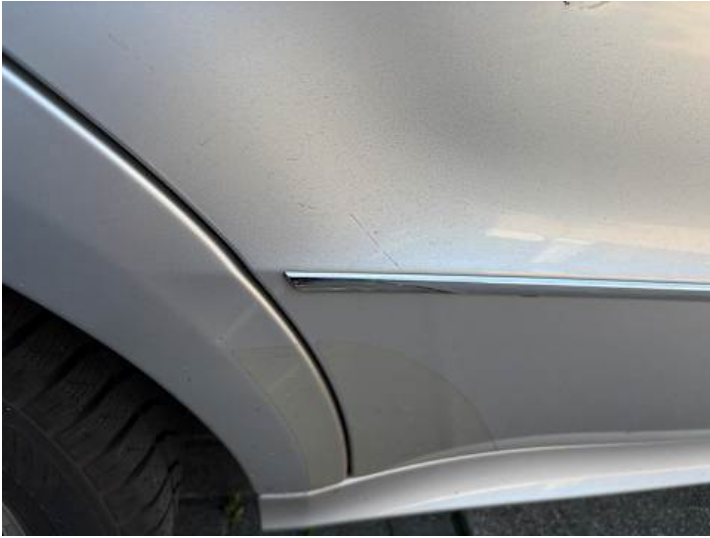
Türe hinten rechts (Lackschaden, Kratzer)

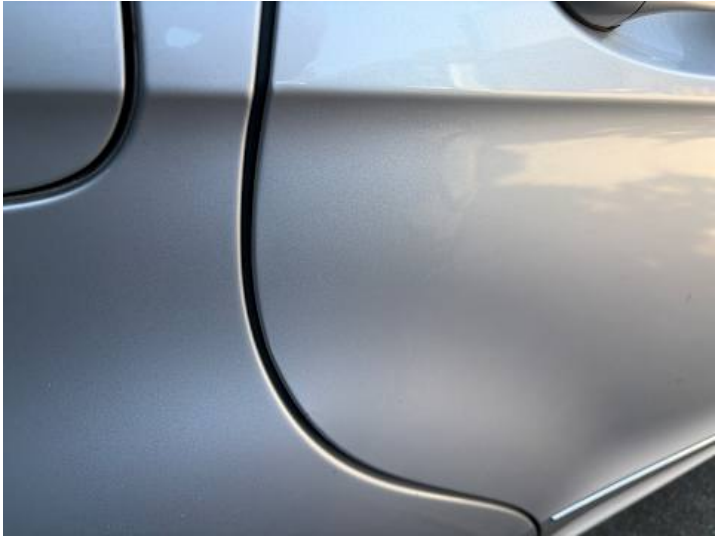
Türe hinten rechts (Lackschaden, Kratzer)

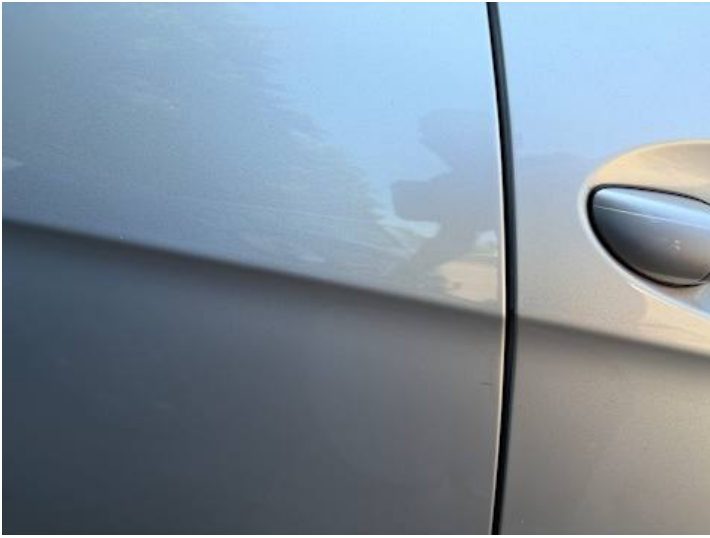
Türe hinten rechts (Lackschaden, Kratzer)

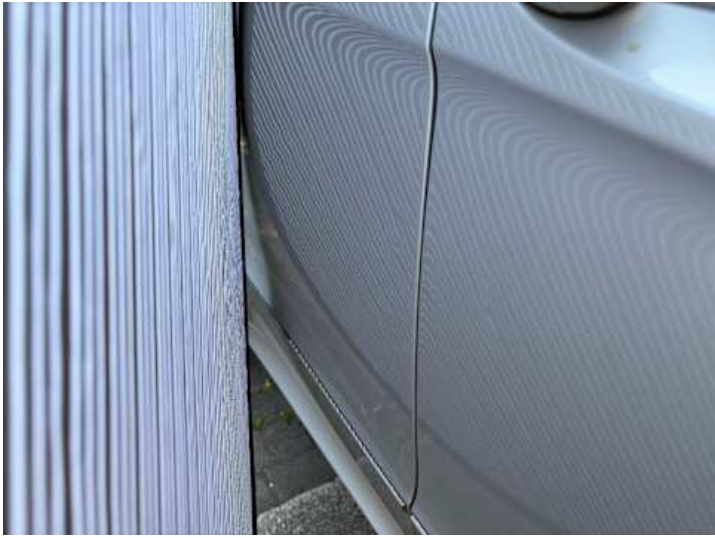
Türe hinten rechts (Delle)

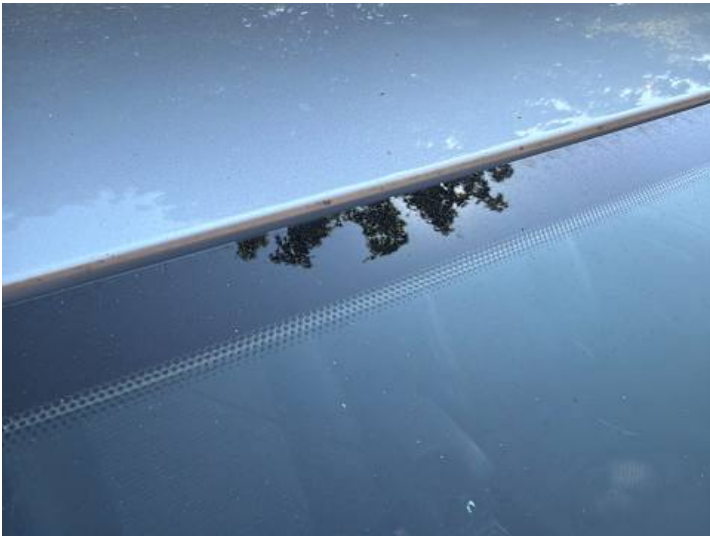
Dach (Lackschaden, Steinschlag)

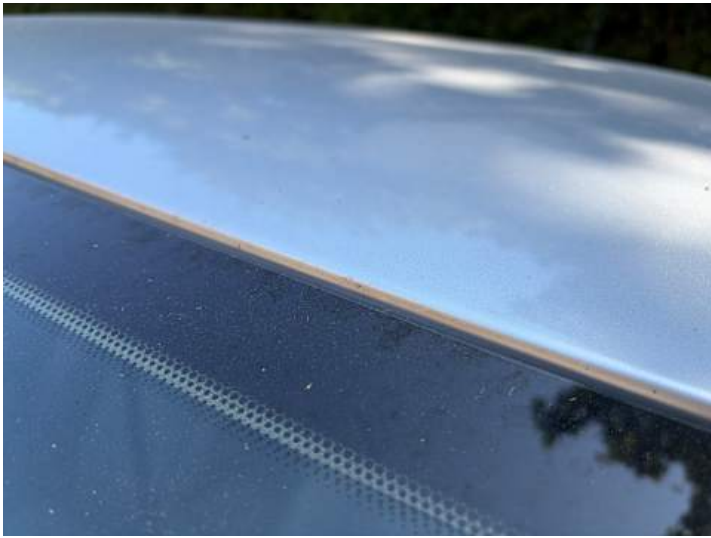
Dach (Lackschaden, Steinschlag)

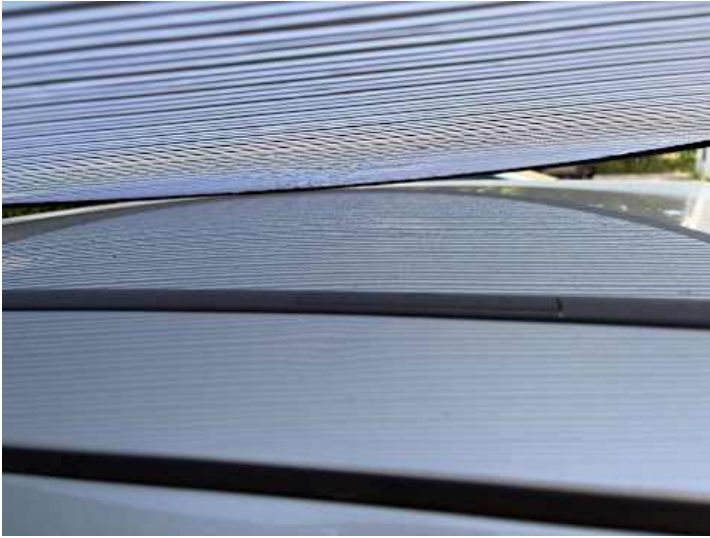
Dach (Delle)

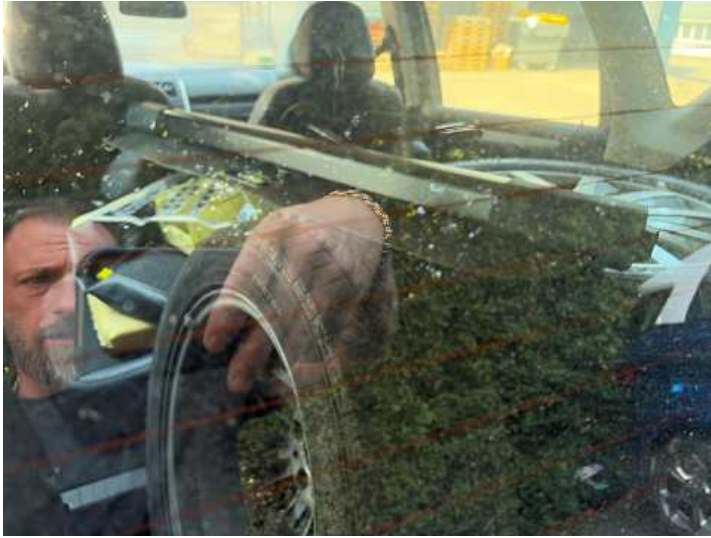
Rückscheibe (Kratzer)

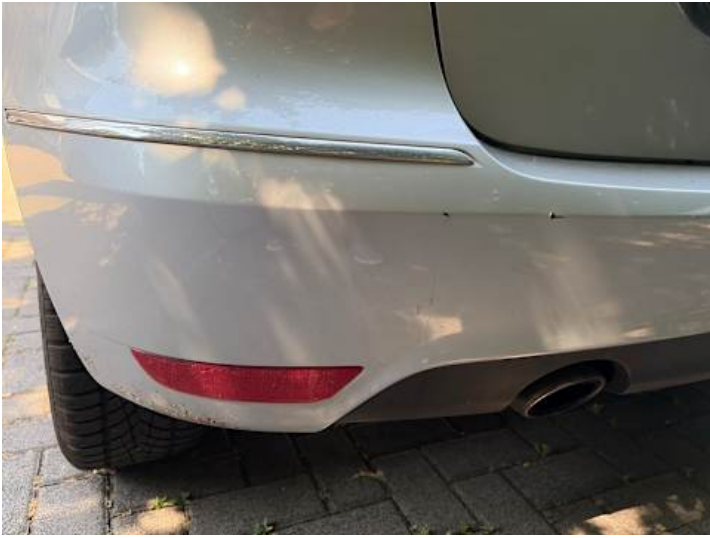
Stoßstange hinten (Lackschaden, Kratzer)

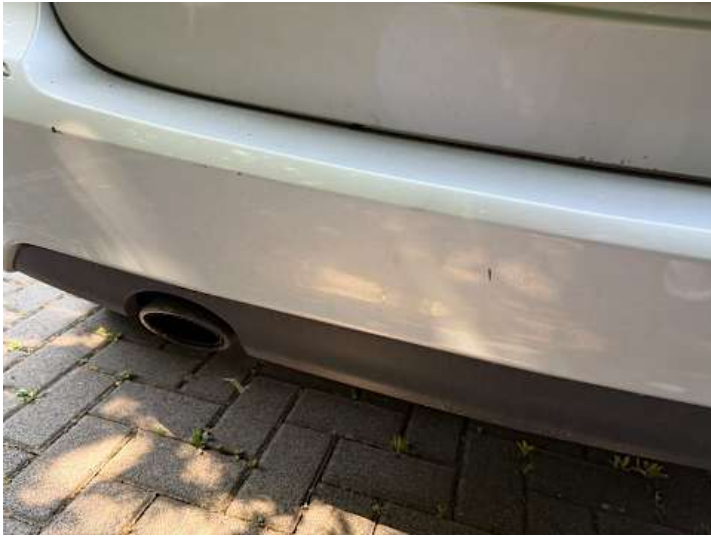
Stoßstange hinten (Lackschaden, Kratzer)

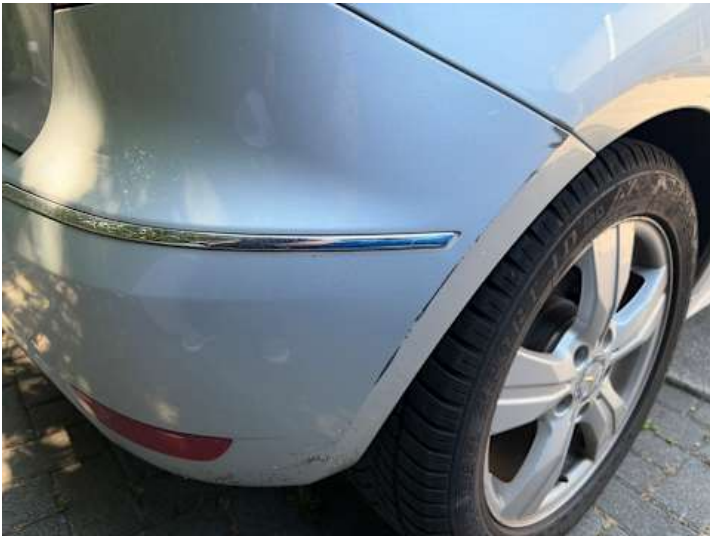
Stoßstange hinten (Lackschaden, Kratzer)

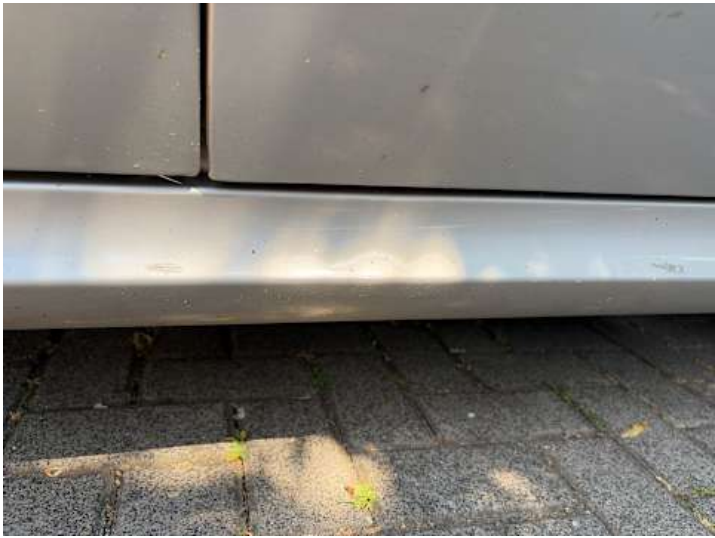
Schweller links (Lackschaden, Kratzer)

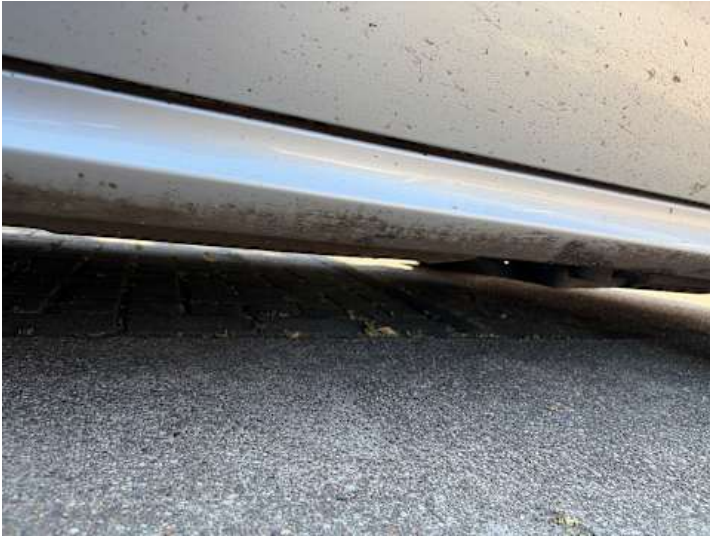
Schweller rechts (Lackschaden, Kratzer)

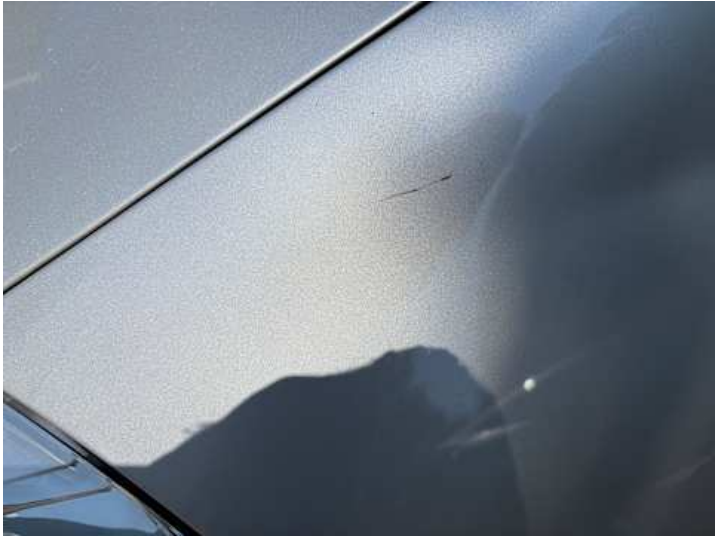
Kotflügel vorne links (Lackschaden, Kratzer)

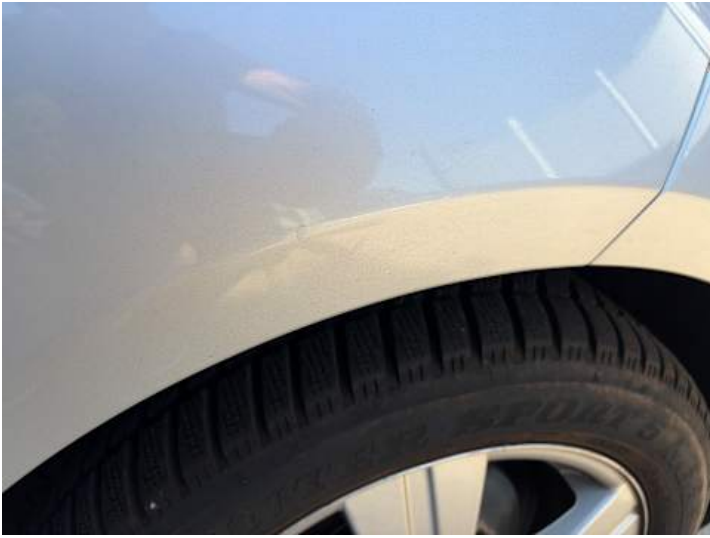
Kotflügel vorne rechts (Lackschaden, Kratzer)

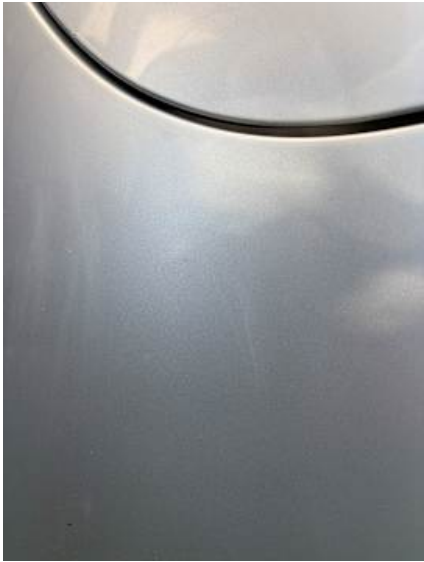
Seitenteil hinten links (Lackschaden, Kratzer)

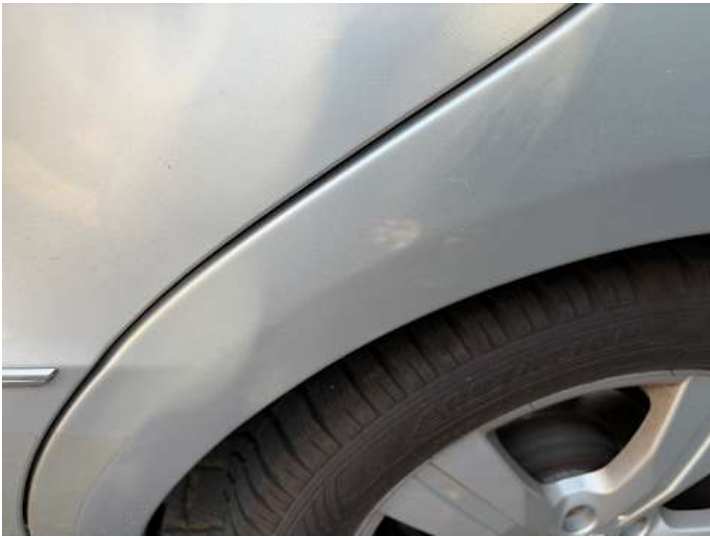
Seitenteil hinten links (Lackschaden, Kratzer)

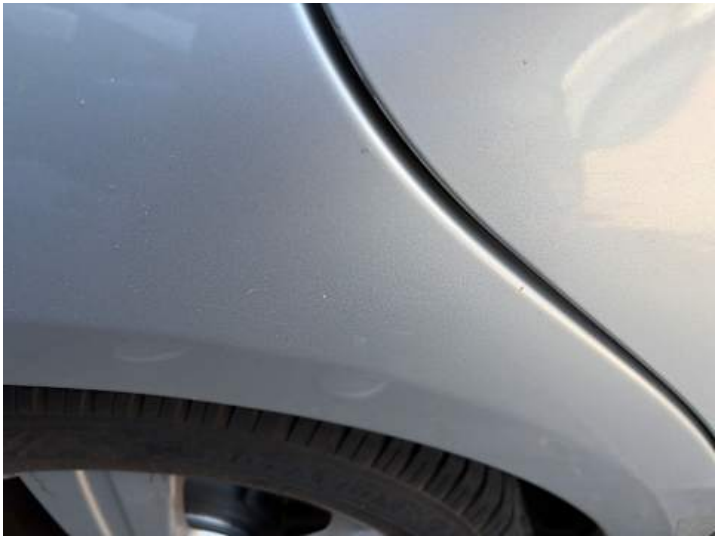
Seitenteil hinten rechts (Lackschaden, Kratzer)

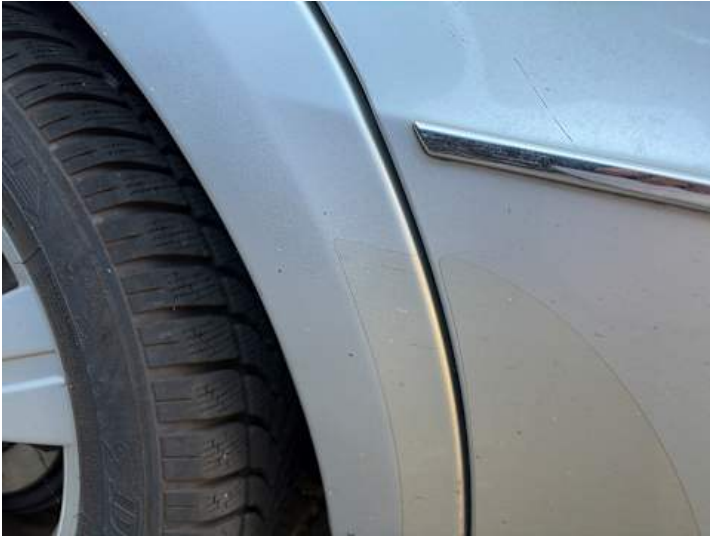
Seitenteil hinten rechts (Lackschaden, Kratzer)

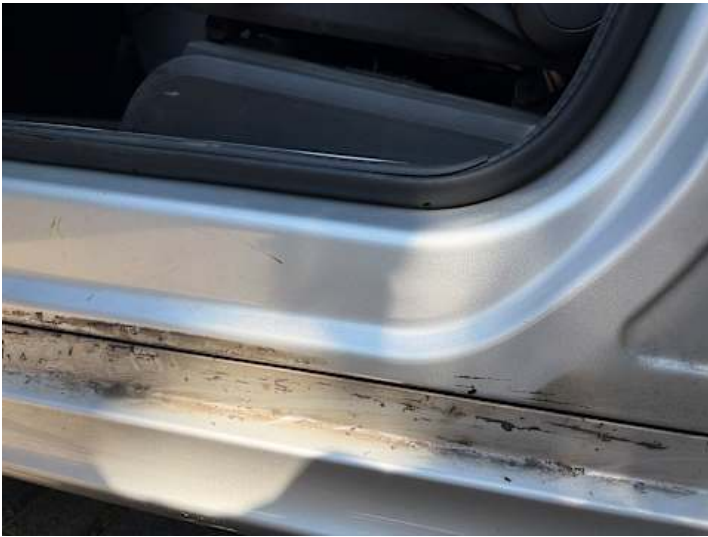
Innenraum (Kratzer)

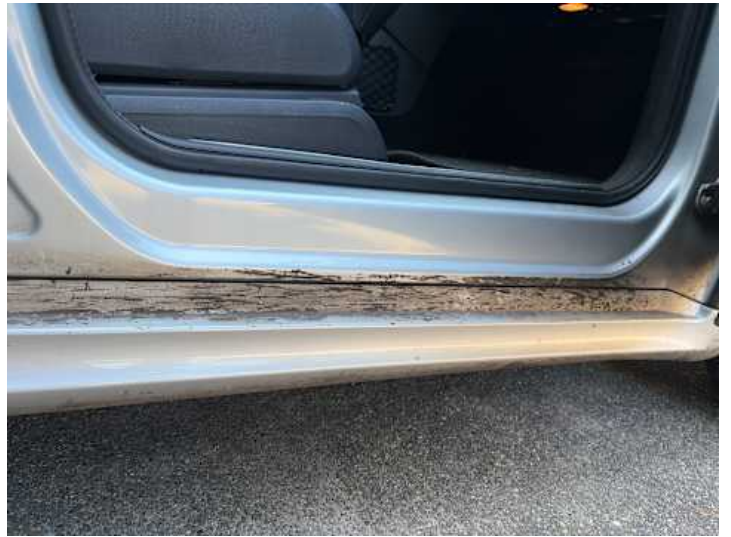
Innenraum (Kratzer)

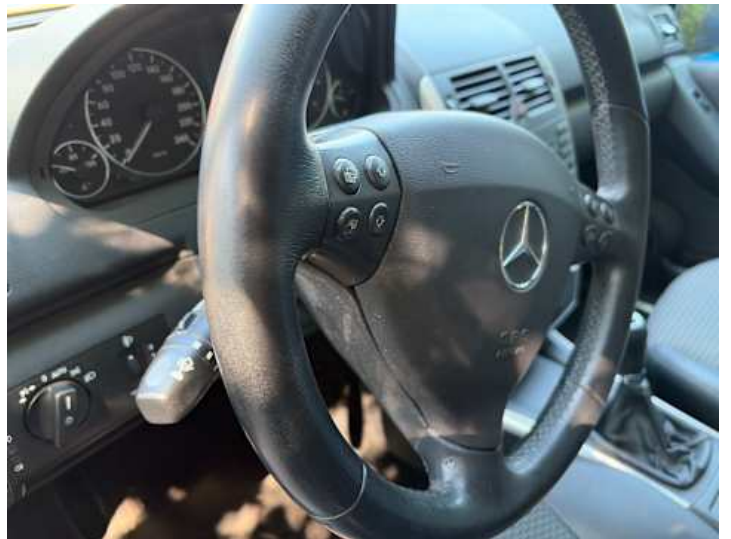
Innenraum (Verschleiß)

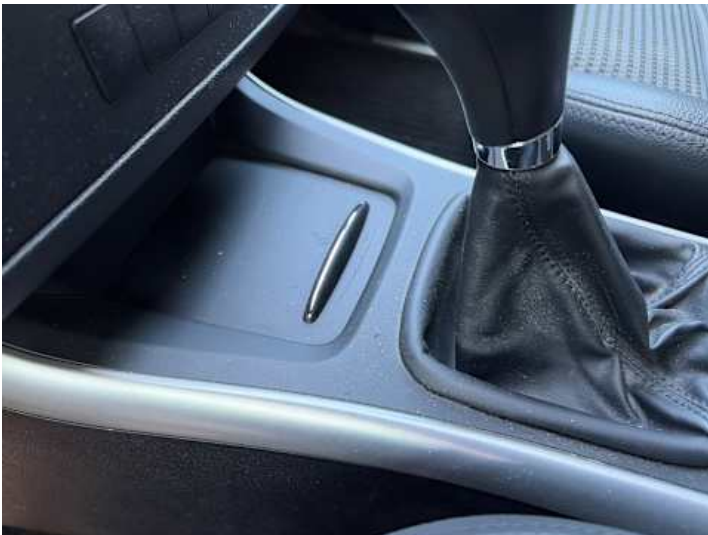
Innenraum (Verschleiß)

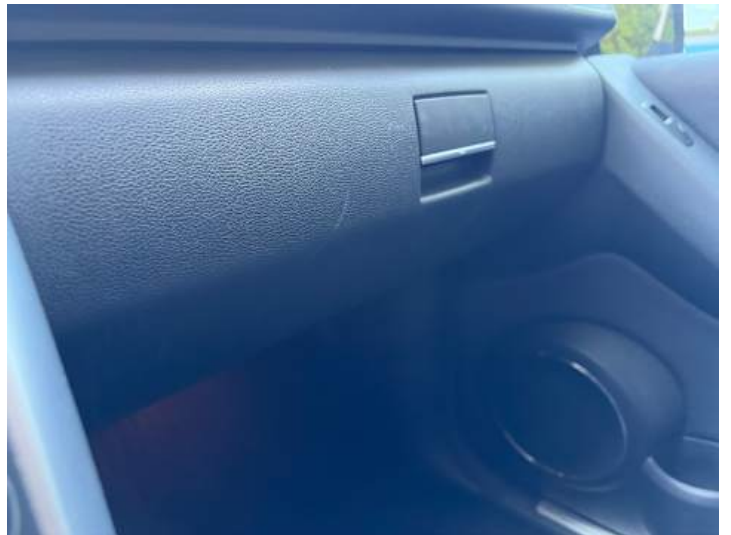
Innenraum (Verschleiß)

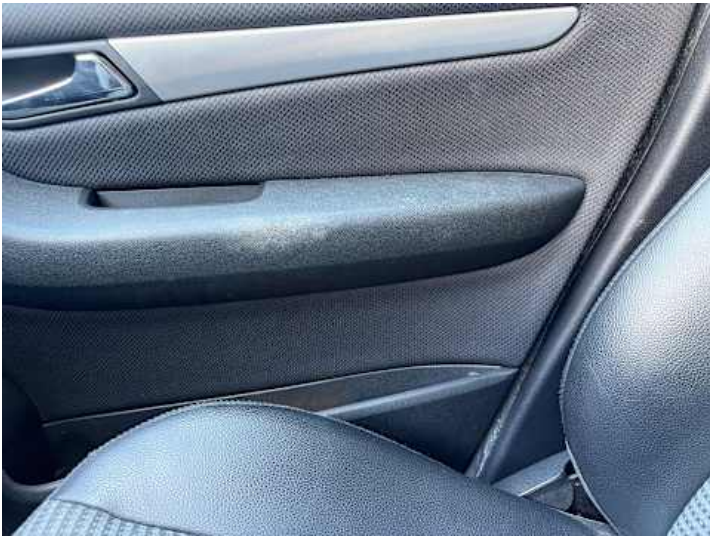
Innenraum (Verschleiß)

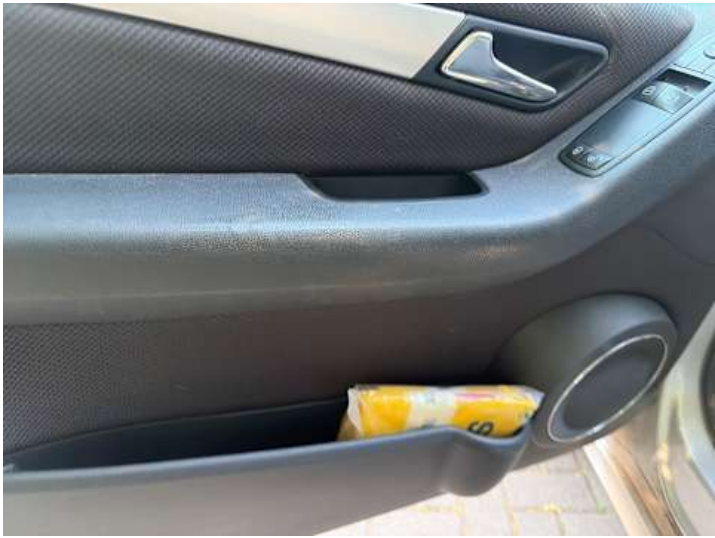
Innenraum (Verschleiß)

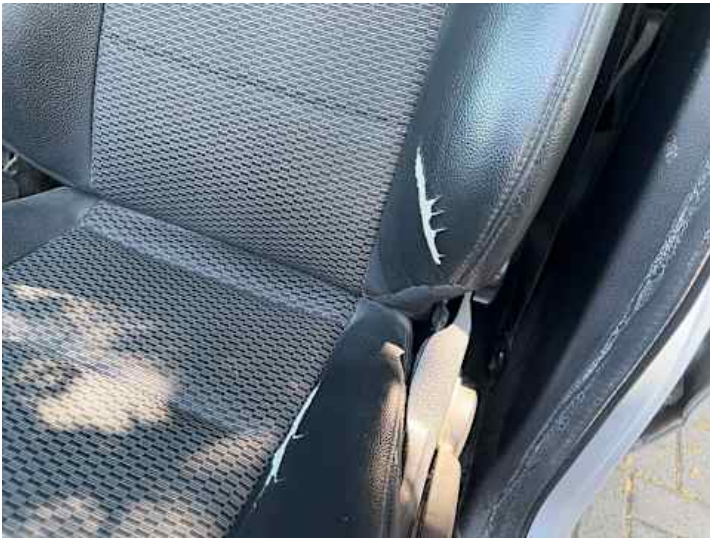
Innenraum (Riss/Bruch)
