## Opel Corsa Österreich Edition

EZ 11/2014 | Kleinwagen | Benzin | Schaltgetriebe | 152.919km  
Besteuerung: Differenzbesteuert (§24 UStG)  
Fahrzeugstandort: 62\*\*\*  
Fahrzeug aufgenommen am: 06.08.2026

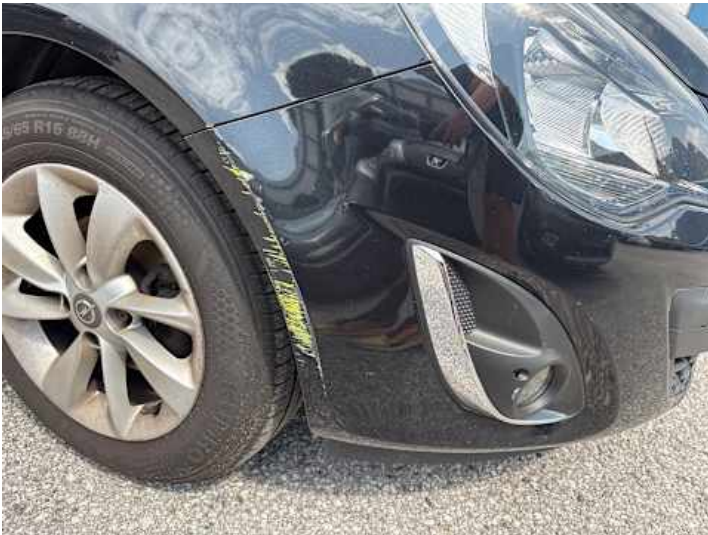
Stoßstange vorne (Kratzer)

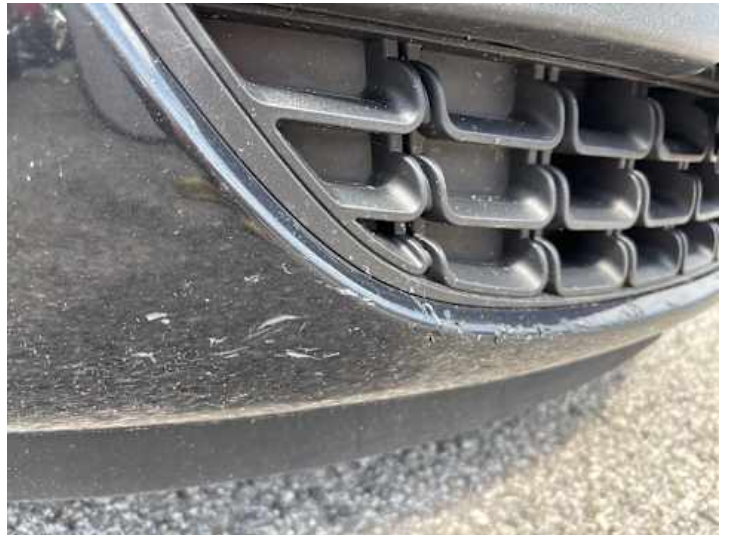
Stoßstange vorne (Kratzer)

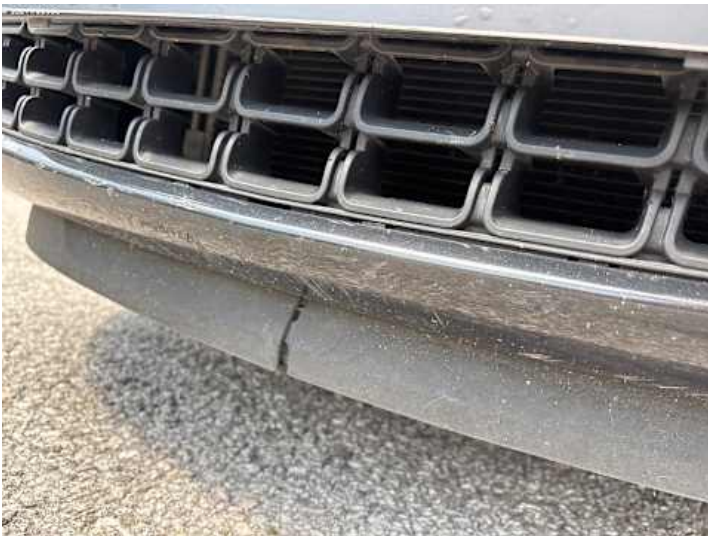
Stoßstange vorne (Kratzer)

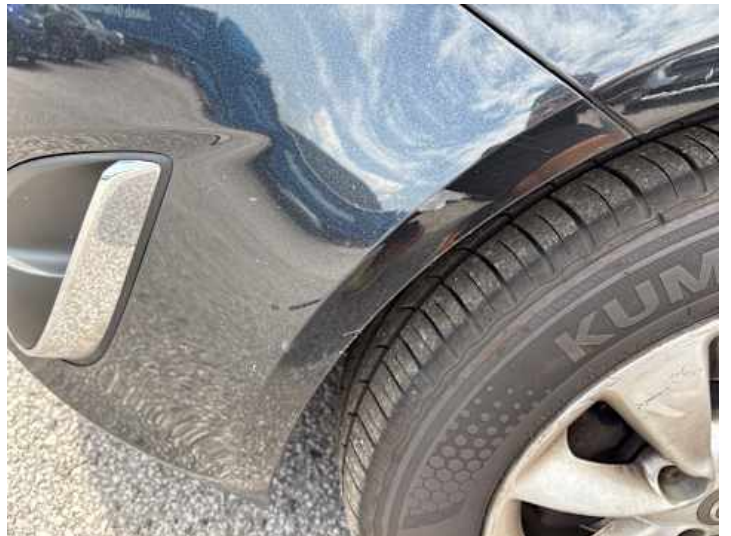
Stoßstange vorne (Kratzer)

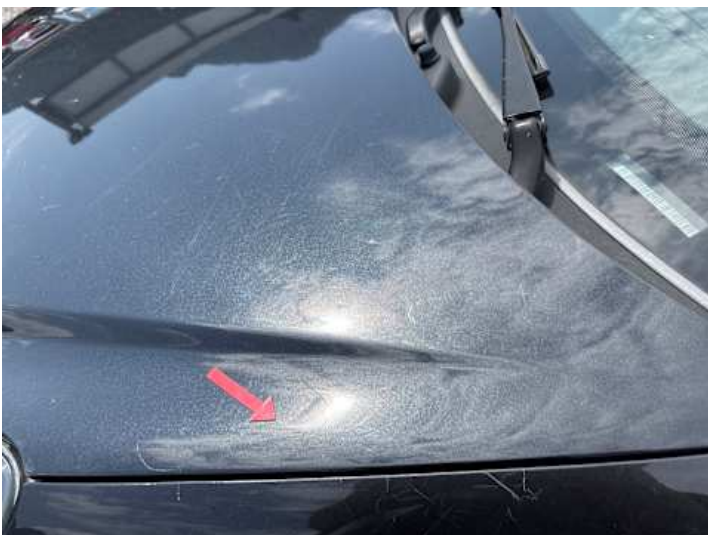
Motorhaube (Kratzer)

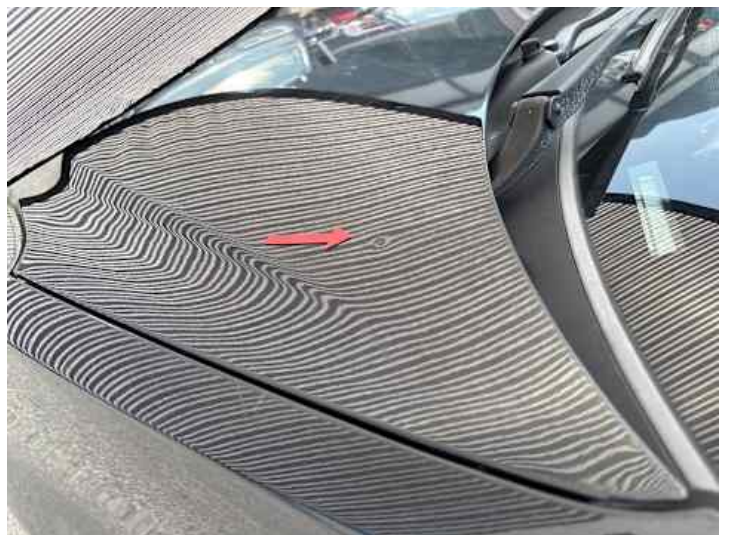
Motorhaube (Delle)

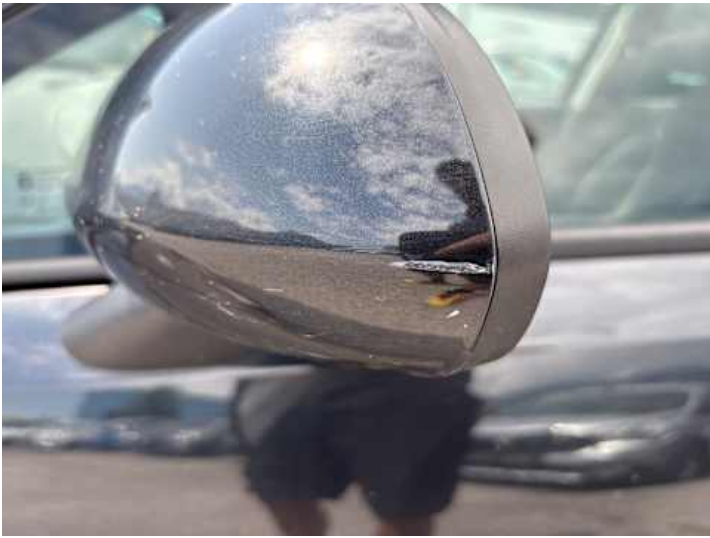
Fahrtür (Kratzer)

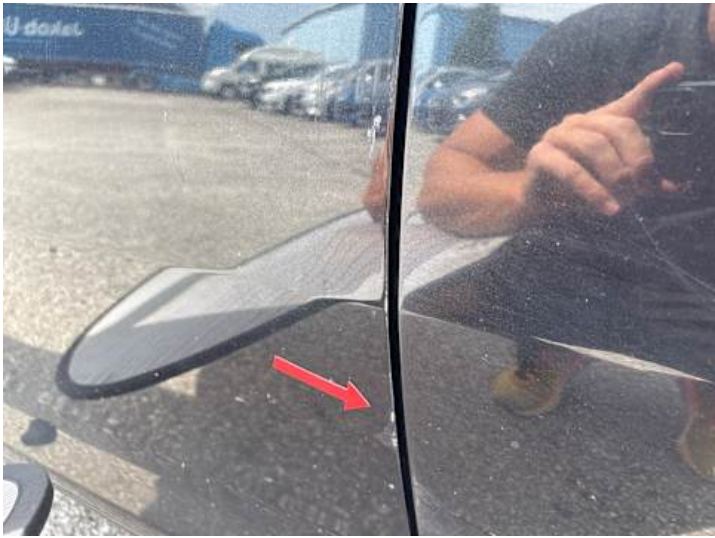
Fahrtür (Lackschaden, Rost)

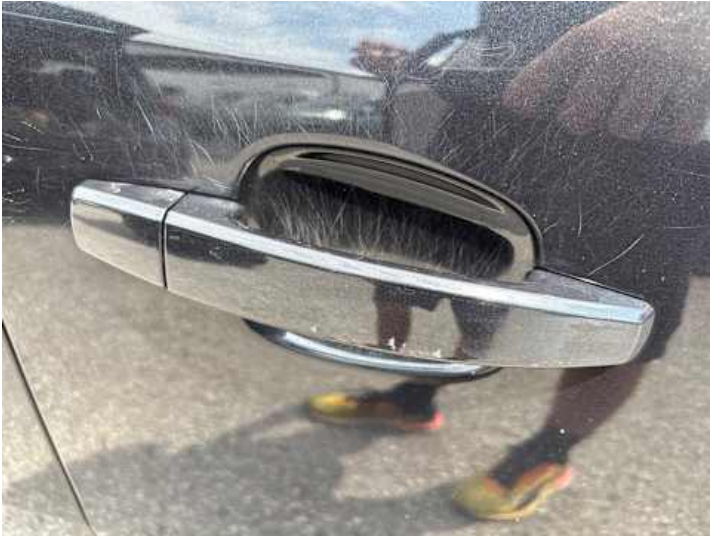
Beifahrtür (Kratzer)

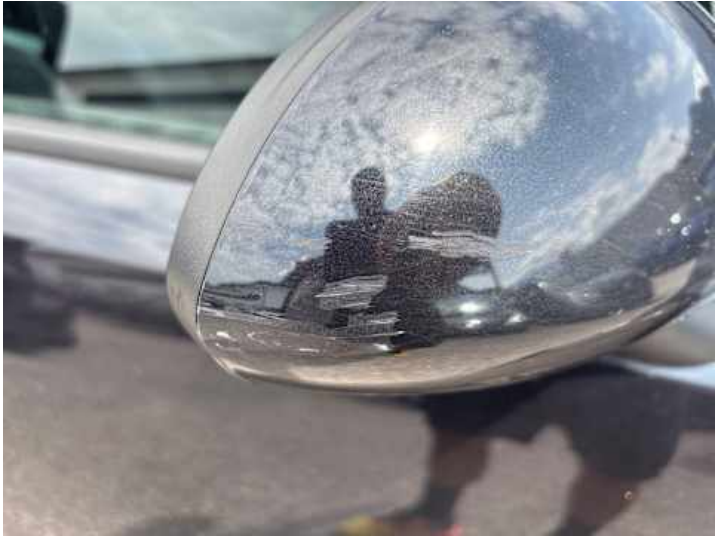
Beifahrtür (Kratzer)

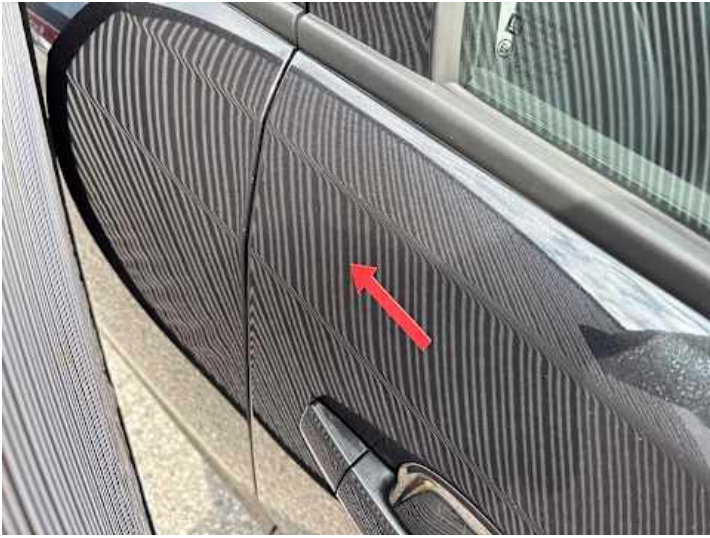
Beifahrtür (Delle)

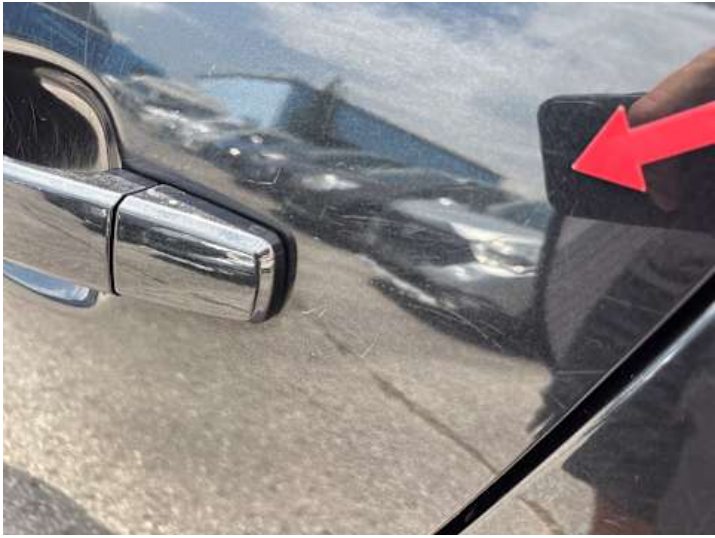
Türe hinten links (Kratzer)

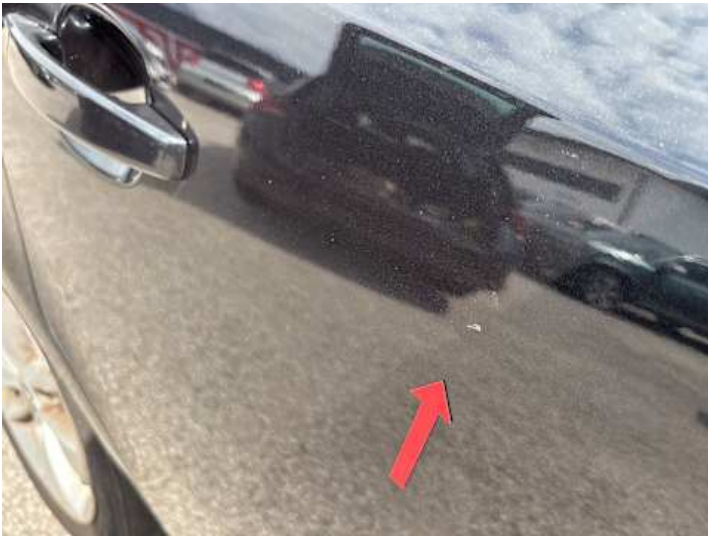
Türe hinten rechts (Lackschaden)

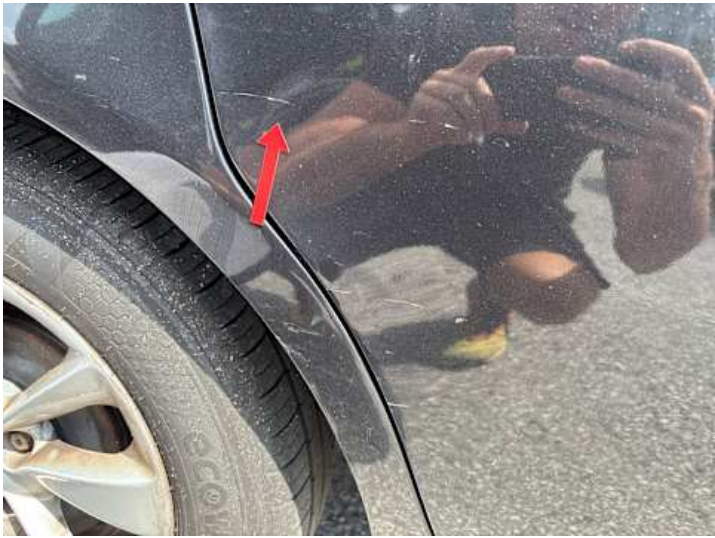
Türe hinten rechts (Kratzer)

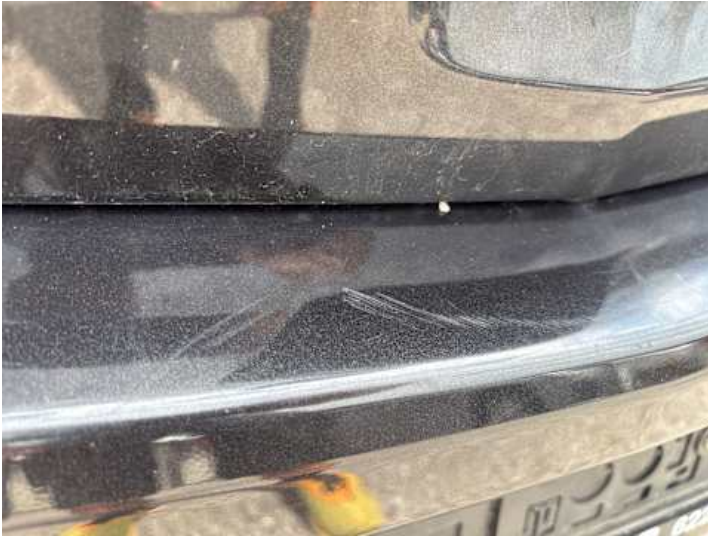
Stoßstange hinten (Kratzer)

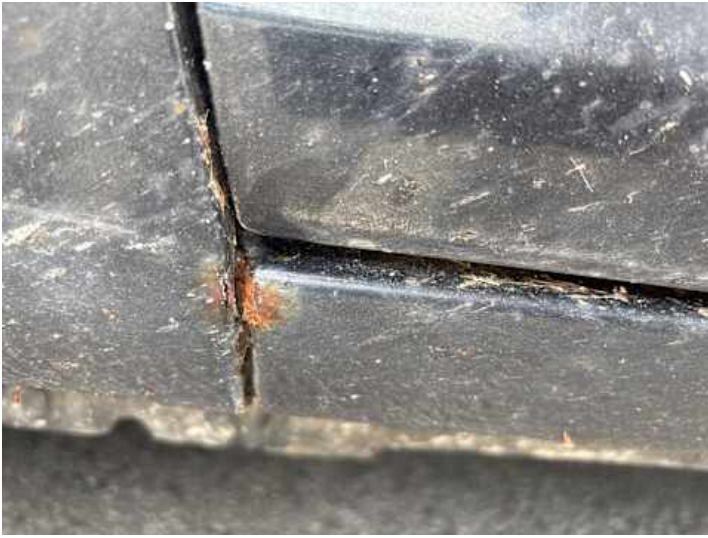
Schweller links (Rost)

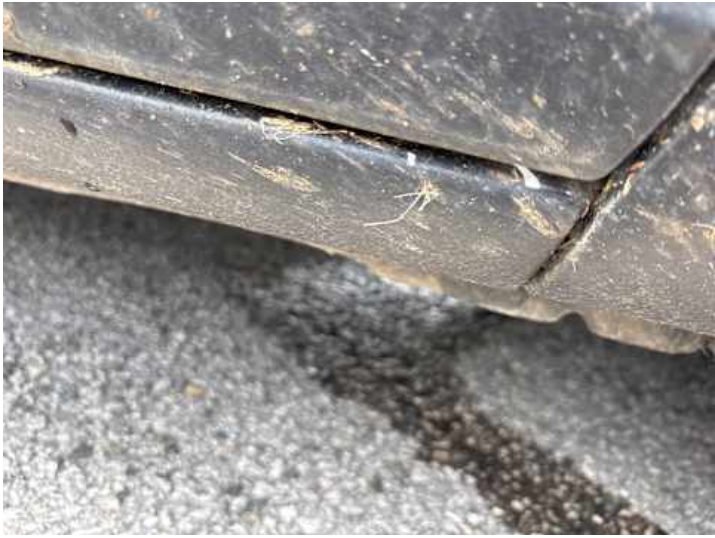
Schweller rechts (Rost)

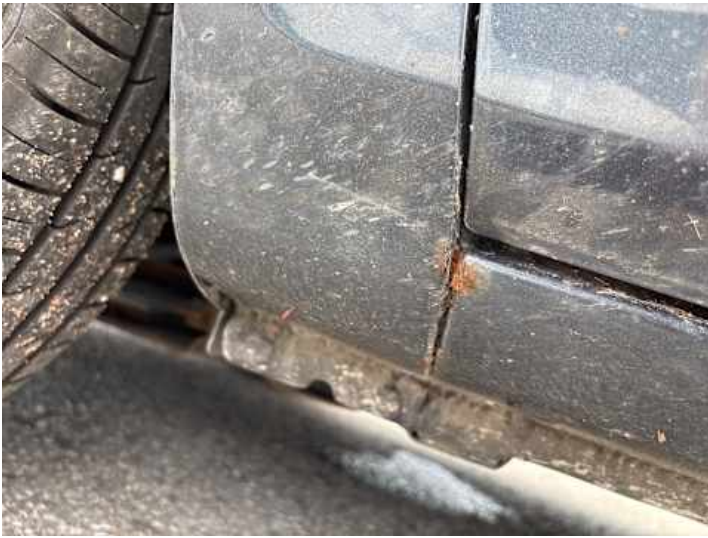
Kotflügel vorne links (Rost)

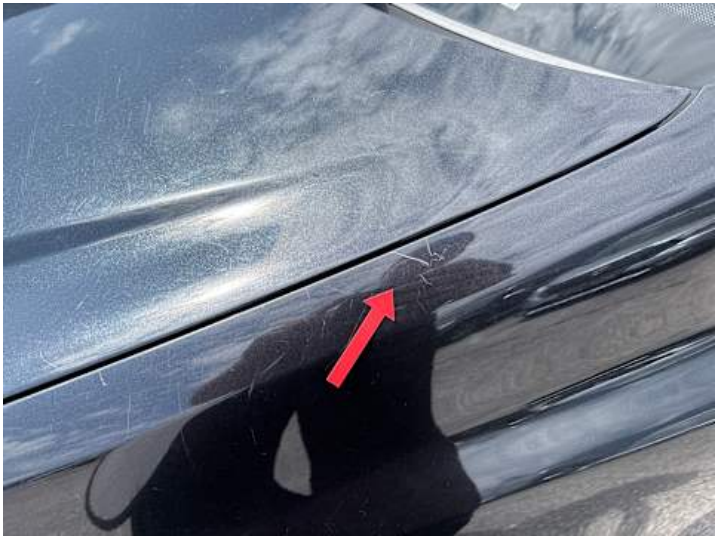
Kotflügel vorne links (Kratzer)

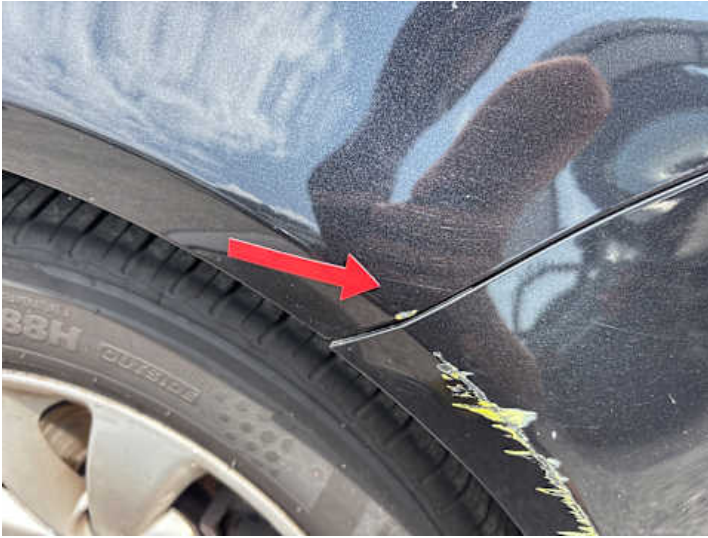
Kotflügel vorne rechts (Kratzer)

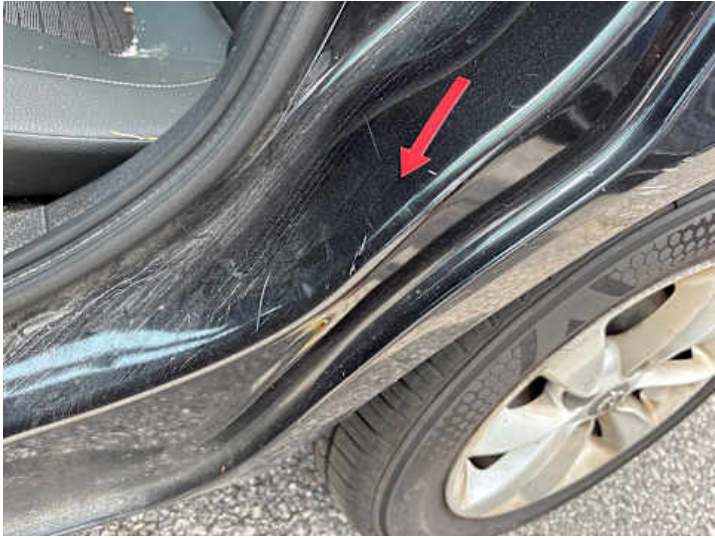
Seitenteil hinten links (Kratzer)

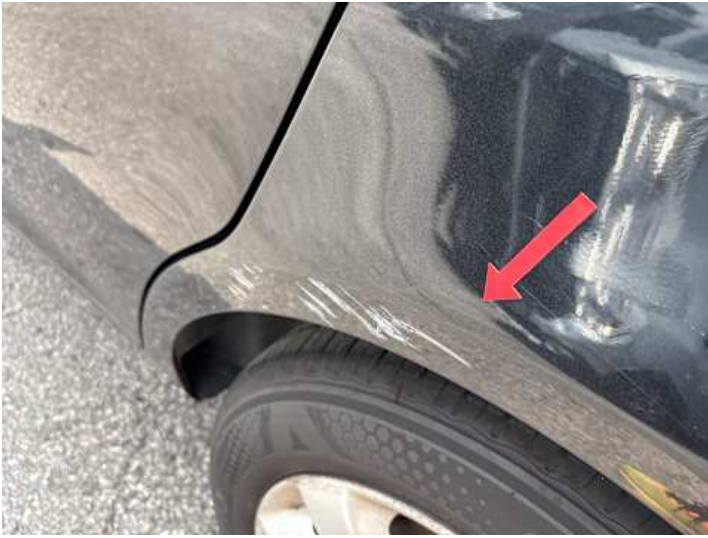
Seitenteil hinten links (Kratzer)

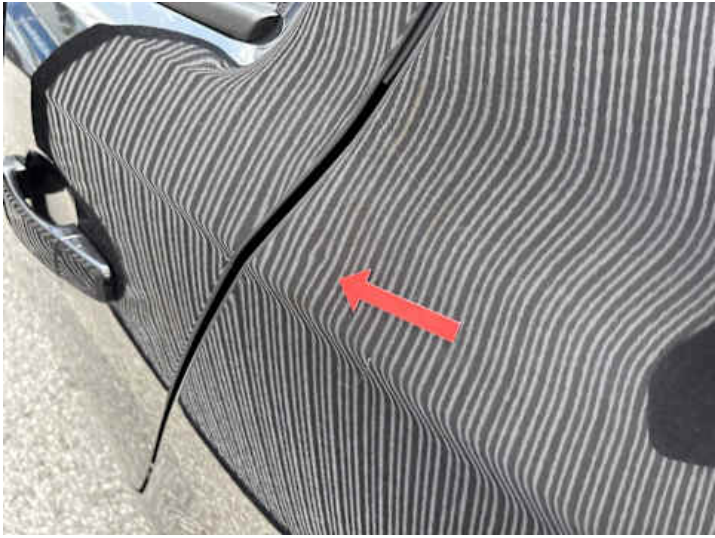
Seitenteil hinten links (Delle)

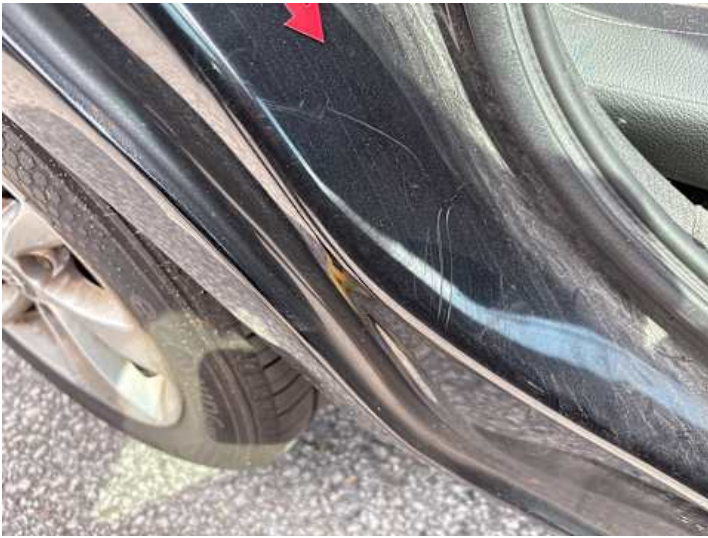
Seitenteil hinten rechts (Kratzer)

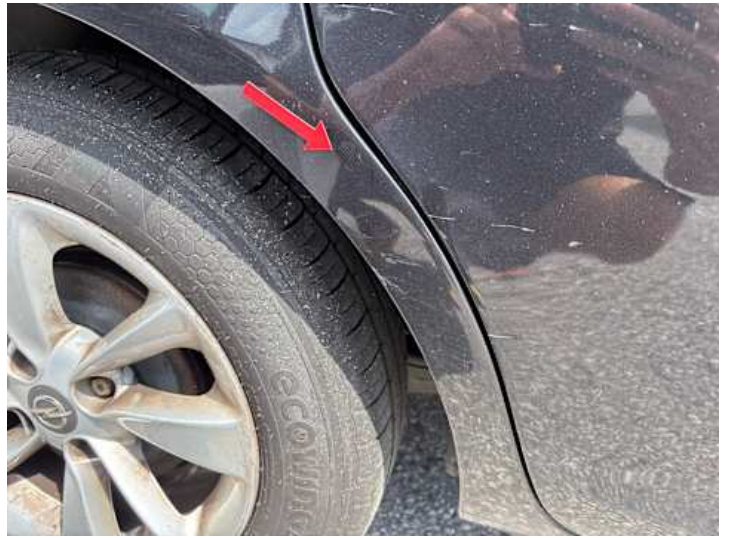
Seitenteil hinten rechts (Kratzer)

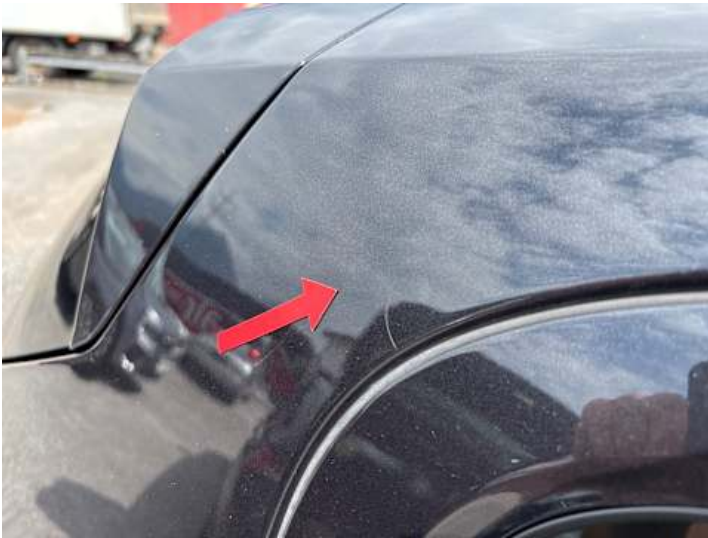
Seitenteil hinten rechts (Kratzer)

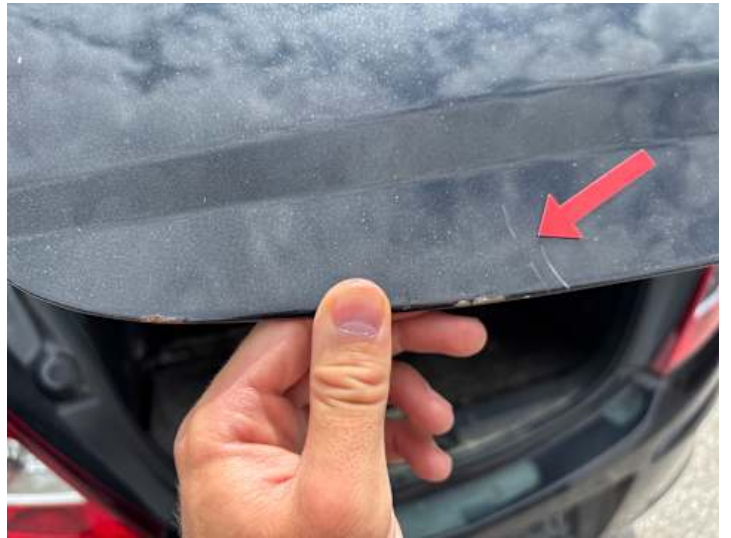
Heckklappe (Kratzer, Rost)

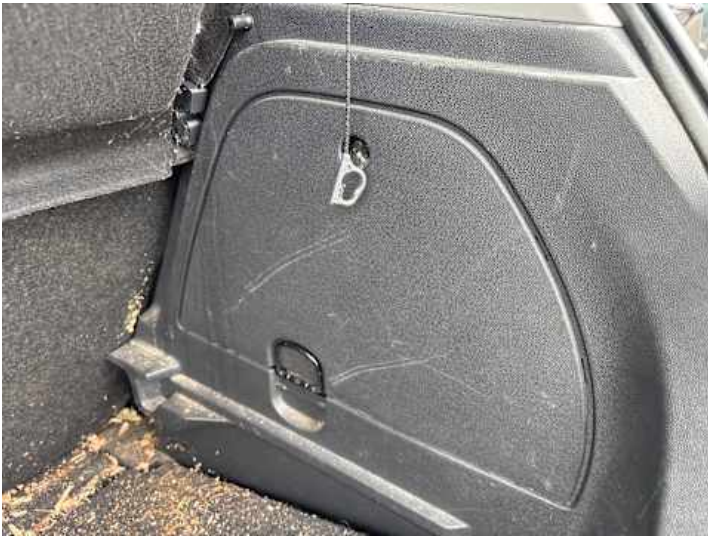
Innenraum (Kratzer)

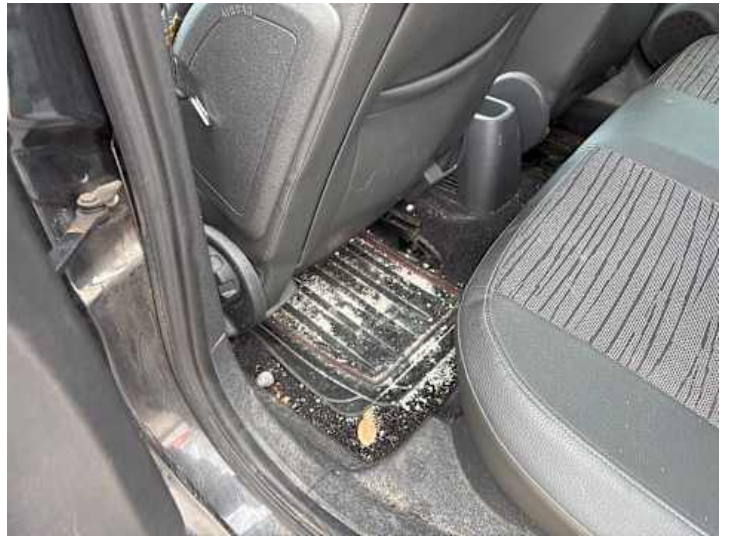
Innenraum (Verschmutzung)

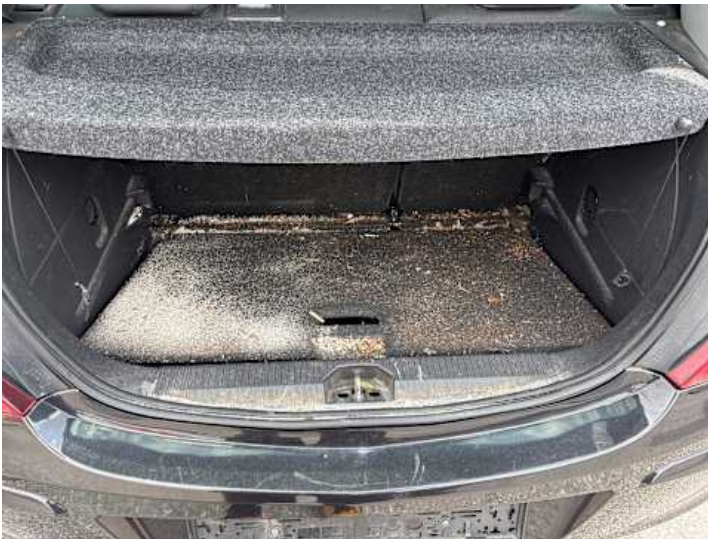
Innenraum (Verschmutzung)

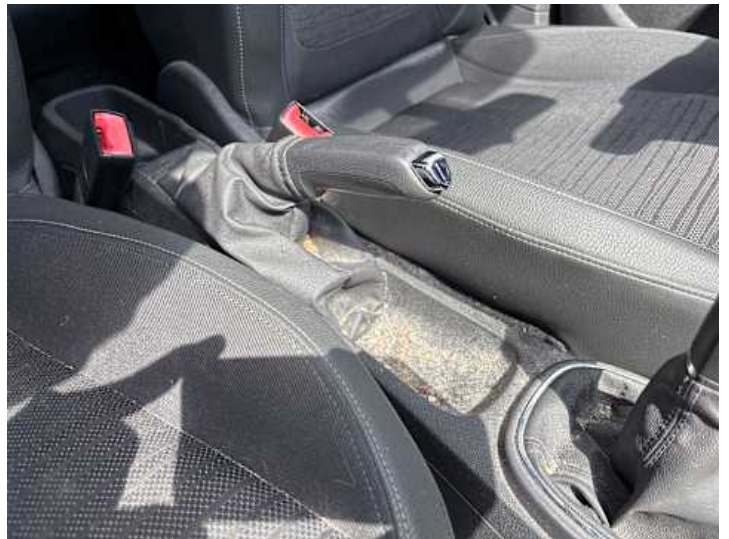
Innenraum (Verschmutzung)

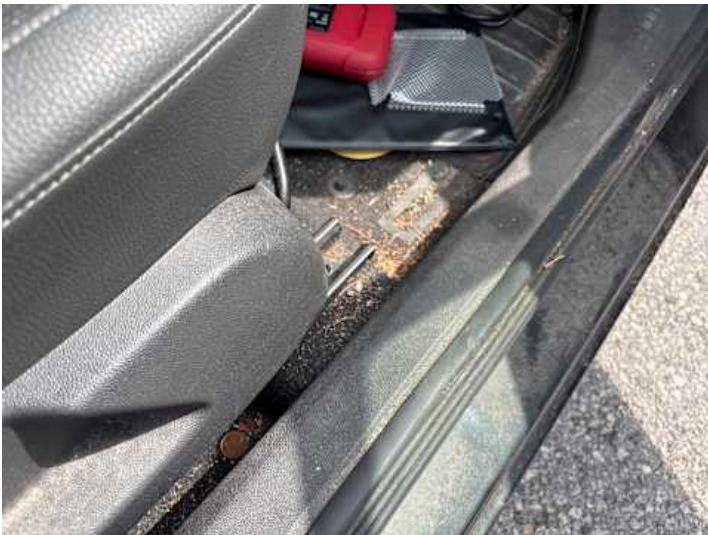
Innenraum (Verschmutzung)

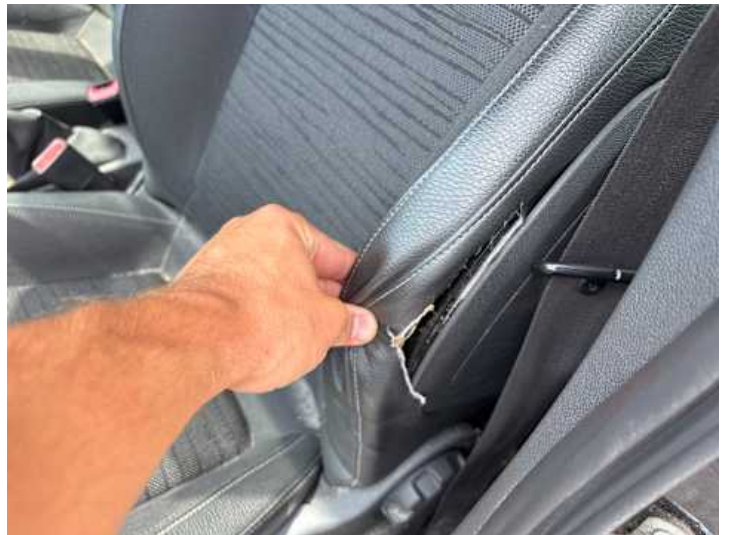
Innenraum (Riss/Bruch)
