## Opel Meriva Innovation

EZ 03/2017 | Van | Benzin | Schaltgetriebe | 79.046km  
Besteuerung: Differenzbesteuert (§25a UStG)  
Fahrzeugstandort: 34\*\*\*  
Fahrzeug aufgenommen am: 07.08.2026

# Hinweise zum Zustandsbericht

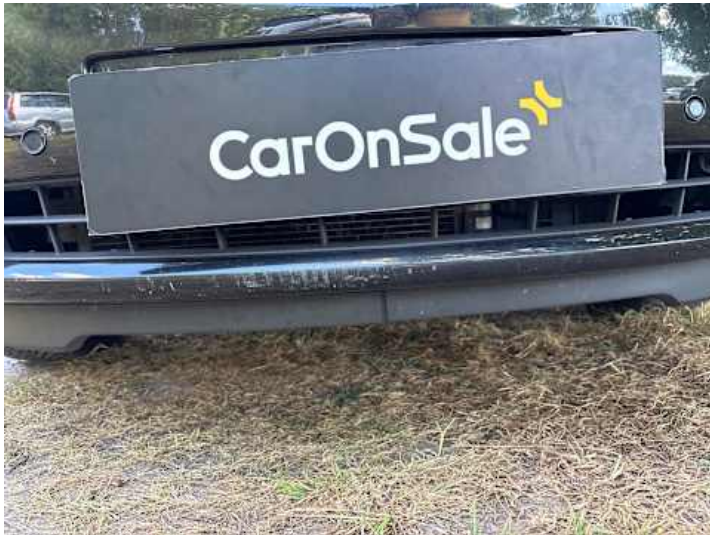
Stoßstange vorne (Kratzer)

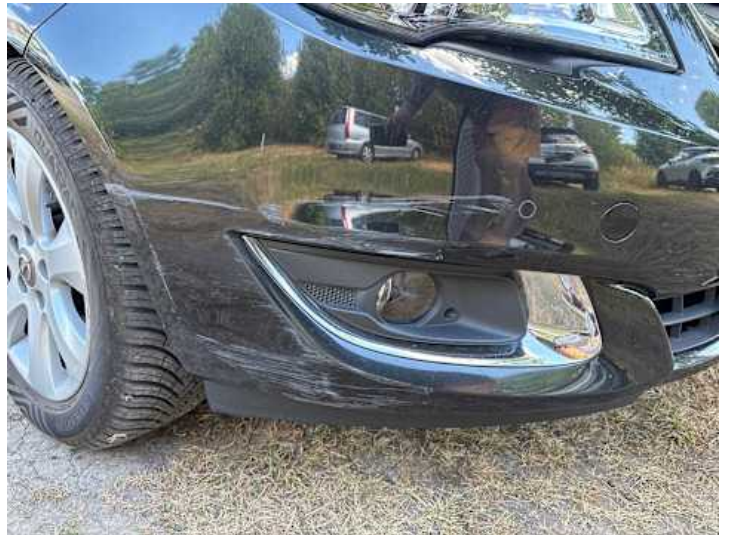
Stoßstange vorne (Kratzer)

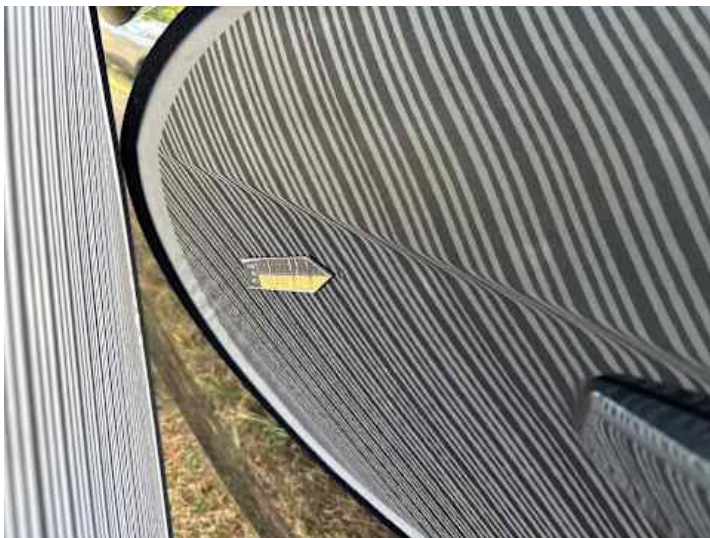
Fahrertür (Delle)

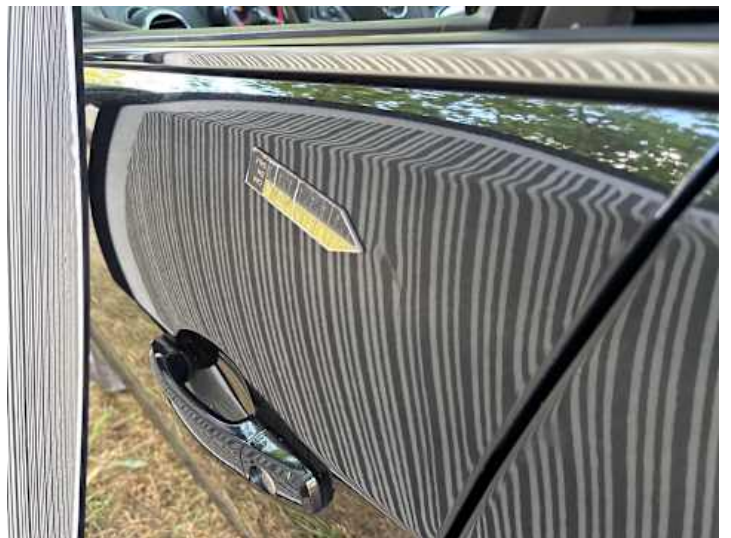
Fahrertür (Delle)

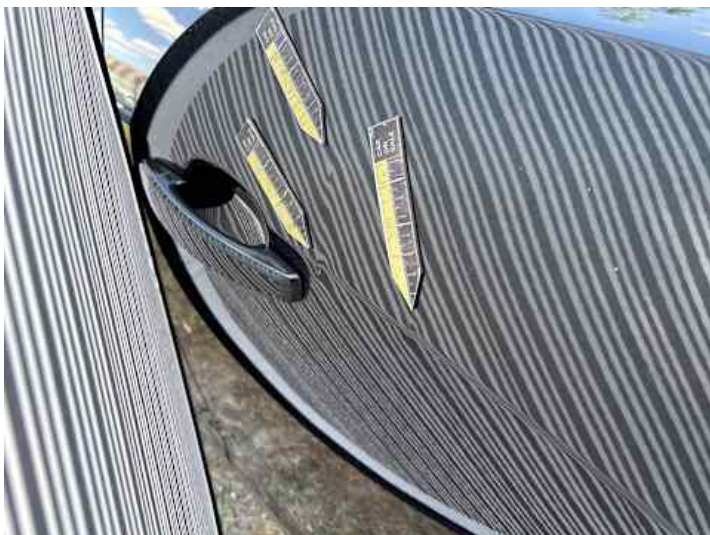
Beifahrertür (Delle, Kratzer)

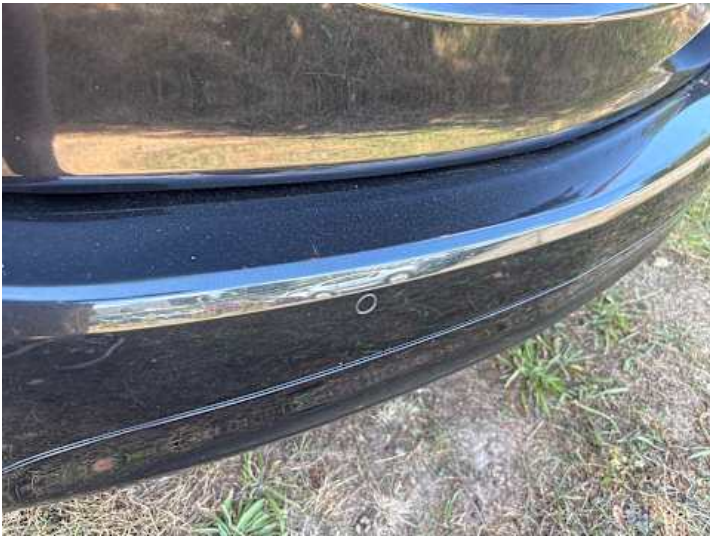
Stoßstange hinten (Kratzer)

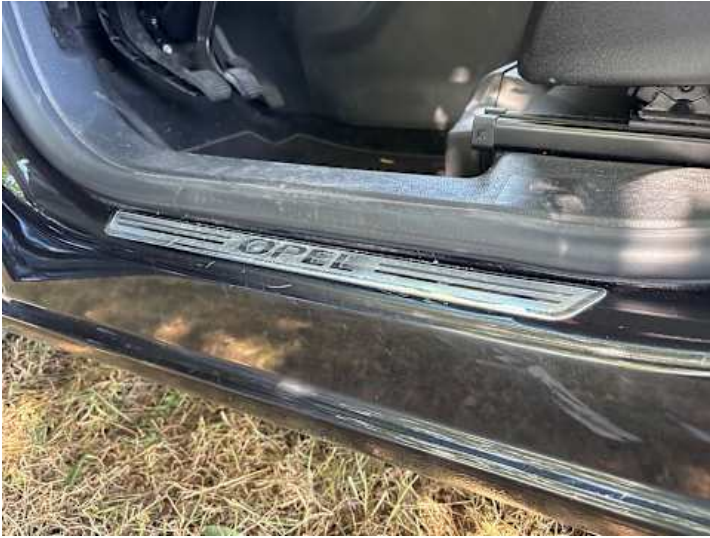
Schweller links (Kratzer)

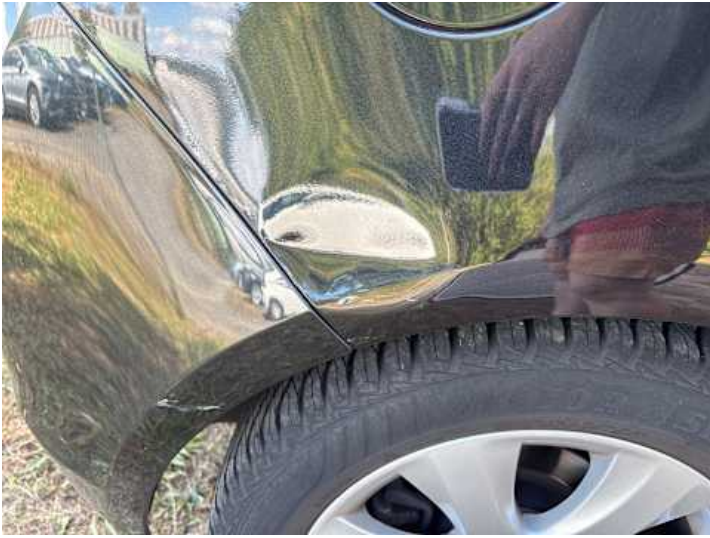
Seitenteil hinten rechts (Kratzer, Verformung)

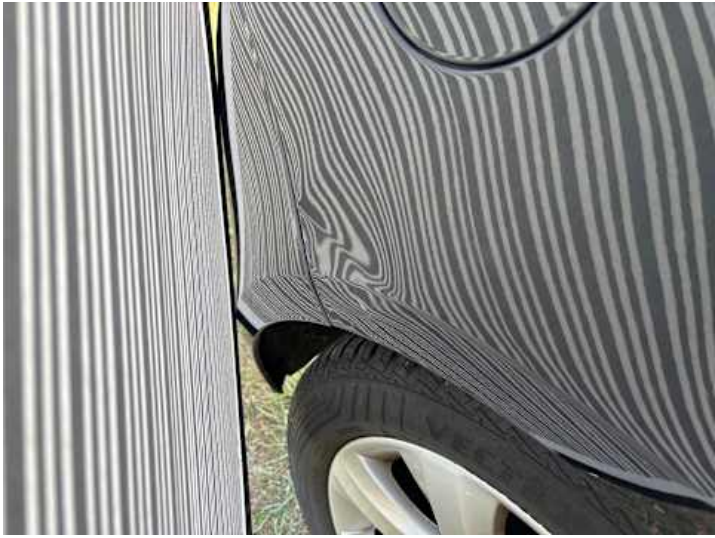
Seitenteil hinten rechts (Kratzer, Verformung)
