## Opel Vivaro Edition L

EZ 08/2020 | Kastenwagen | Diesel | Schaltgetriebe | 105.500km

Fahrzeug aufgenommen am: 30.07.2026

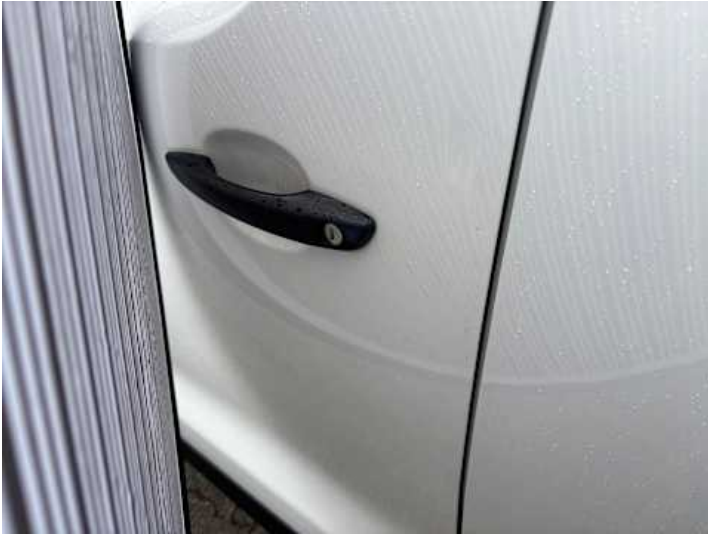
Fahrertür (Kratzer)

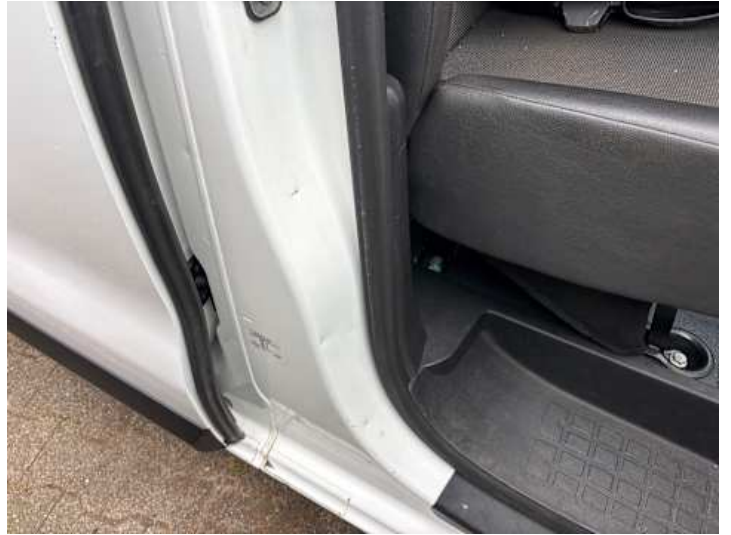
Beifahrertür (Kratzer, Delle)

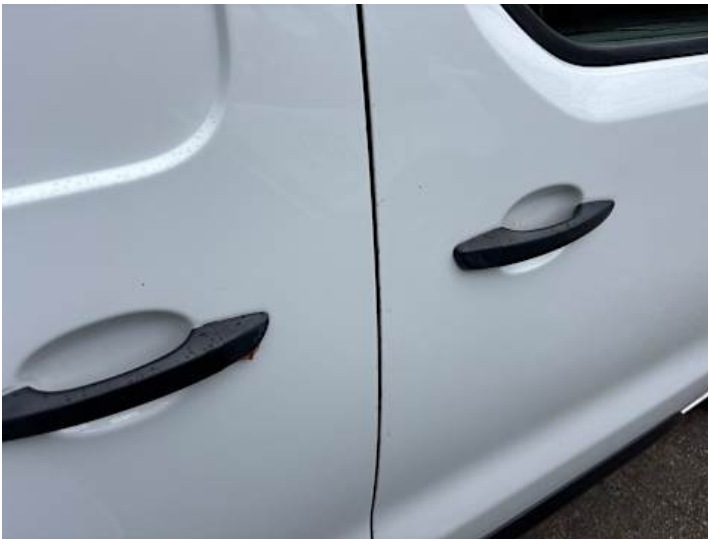
Beifahrertür (Kratzer)

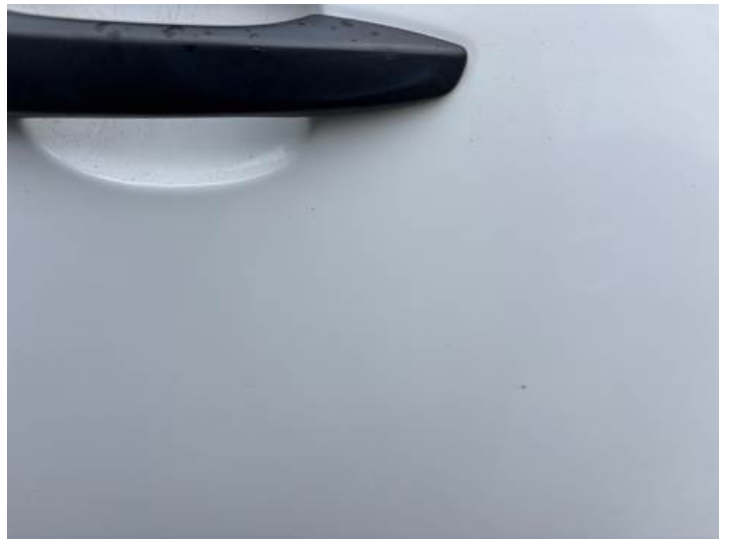
Beifahrertür (Kratzer)

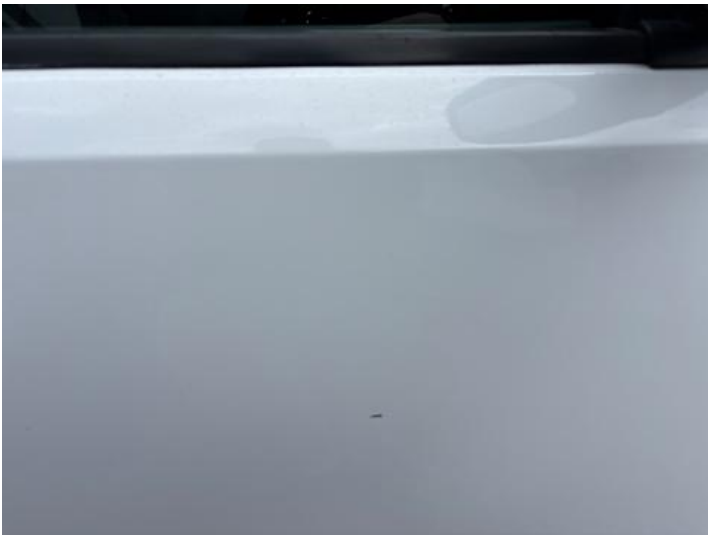
Beifahrertür (Kratzer)

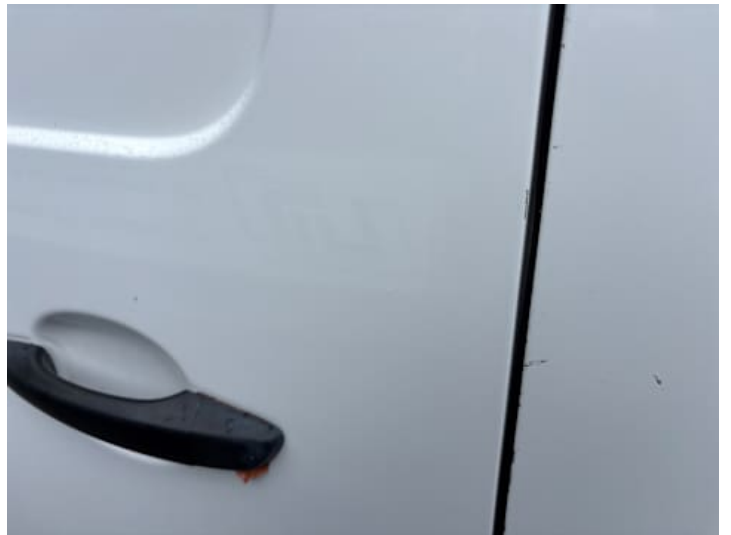
Türe hinten rechts (Kratzer)

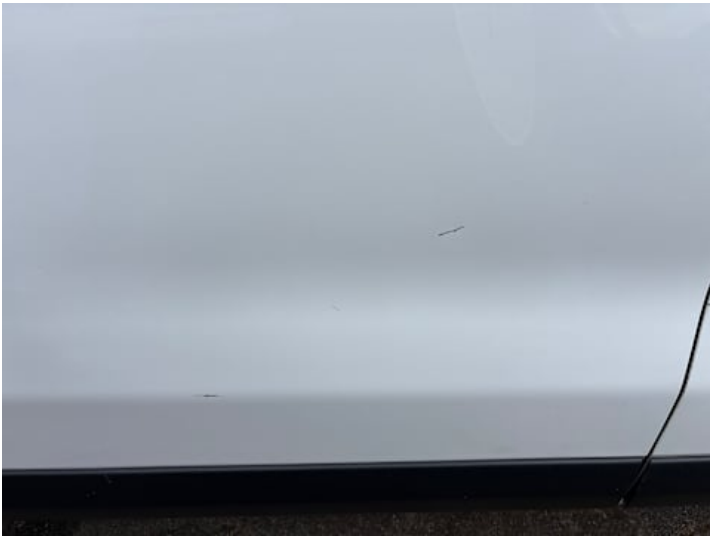
Türe hinten rechts (Kratzer)

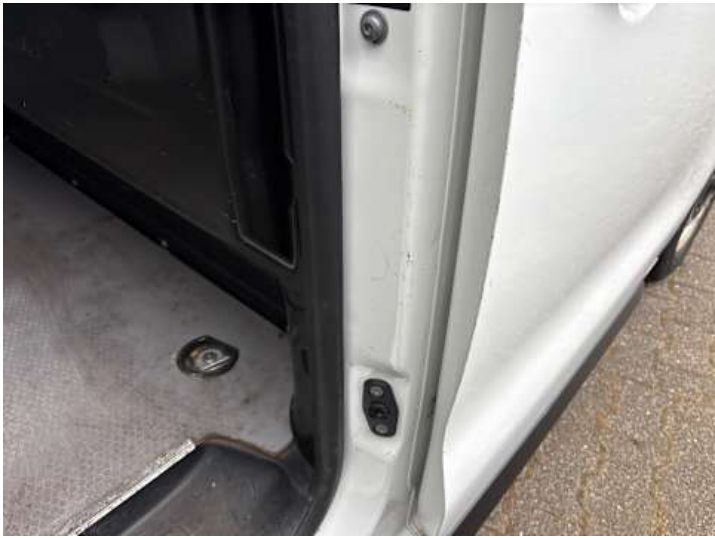
Türe hinten rechts (Kratzer, Delle)

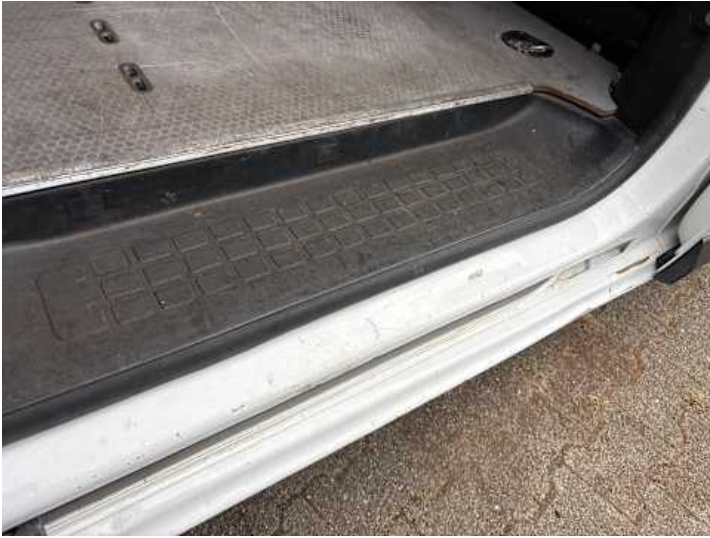
Türe hinten rechts (Kratzer, Delle)

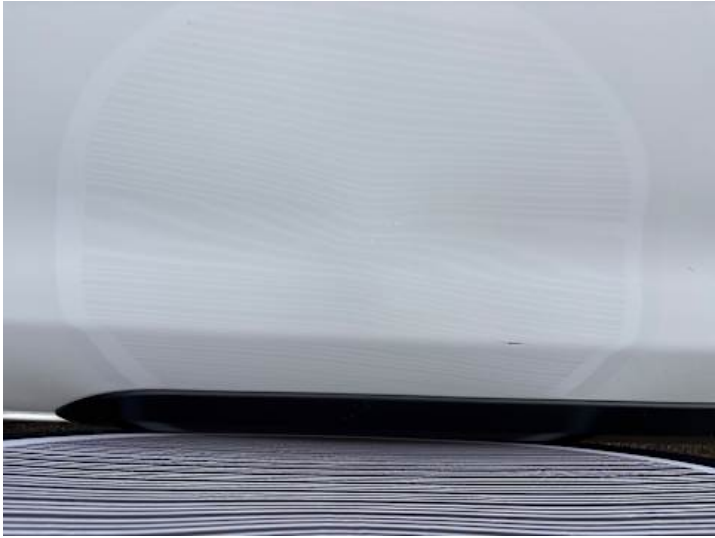
Türe hinten rechts (Kratzer, Verformung)

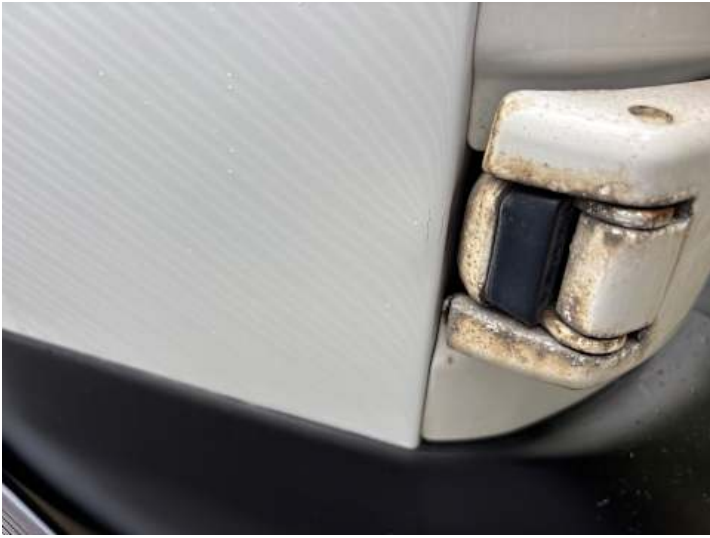
| Fahrzeugteil | Lackschichtdicke (in µm) | Fahrzeugteil | Lackschichtdicke (in µm) |
|---|---|---|---|
| Seitenteil hinten links | 225 | Seitenteil hinten rechts | 235 |

Seitenteil hinten links (Lackschaden, Verformung)

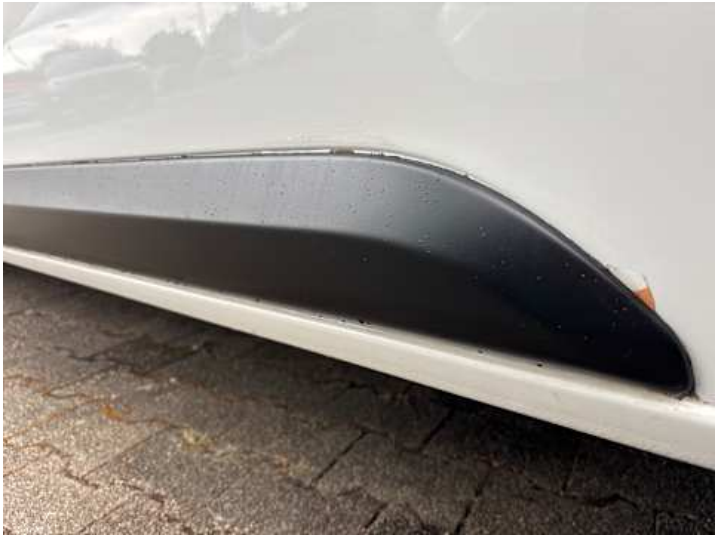
Seitenteil hinten links (Unsachgemäß instand gesetzt)

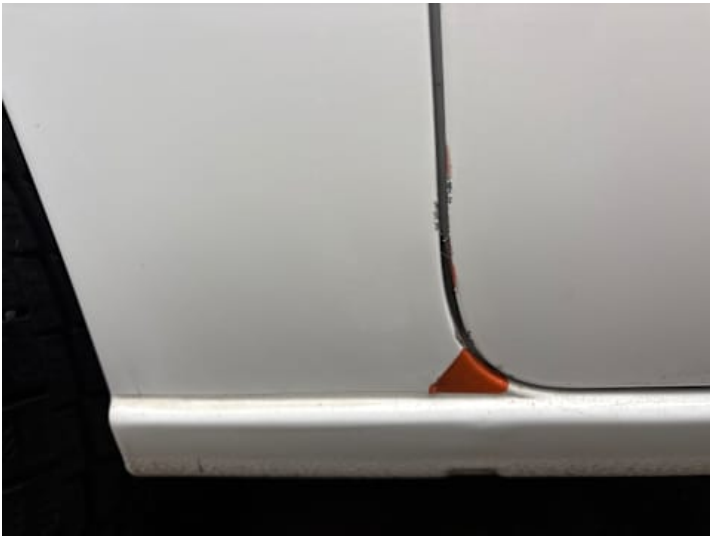
Seitenteil hinten rechts (Kratzer)

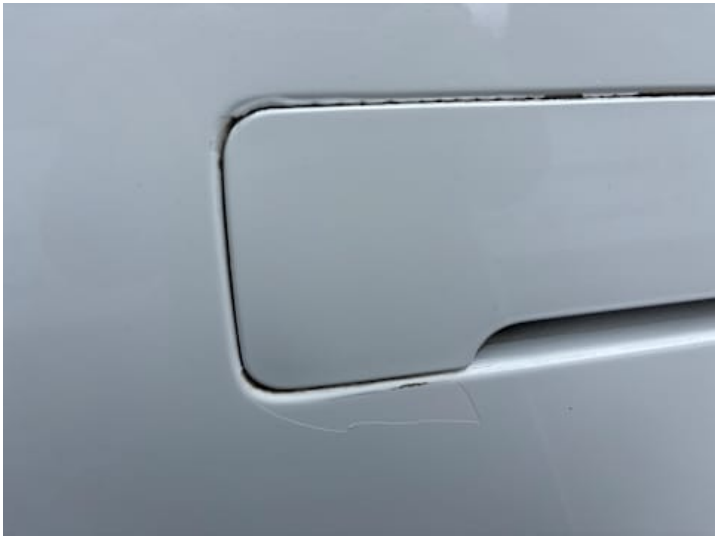
Seitenteil hinten rechts (Lackschaden)

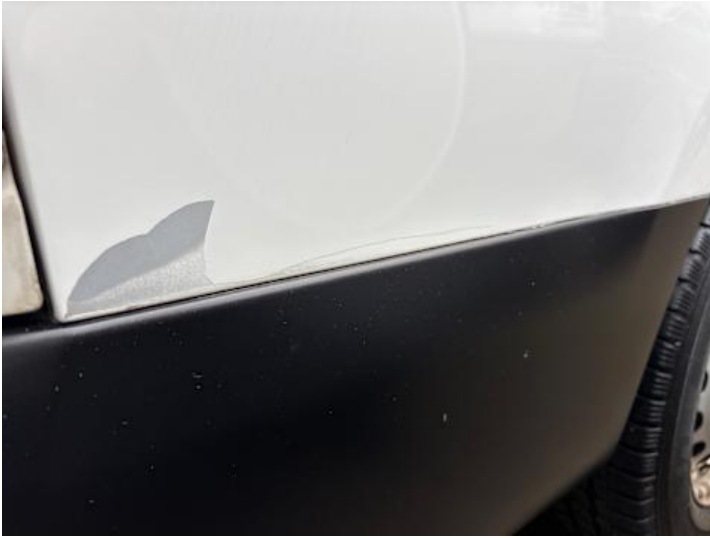
Seitenteil hinten rechts (Lackschaden)

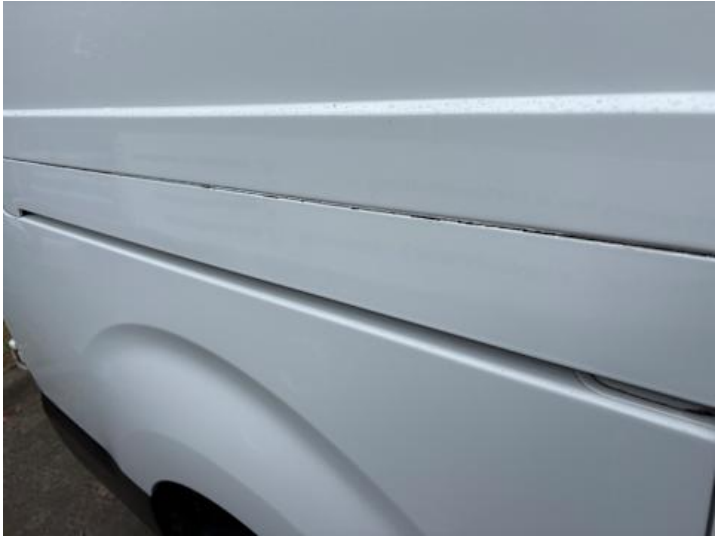
Seitenteil hinten rechts (Unsachgemäß instand gesetzt)

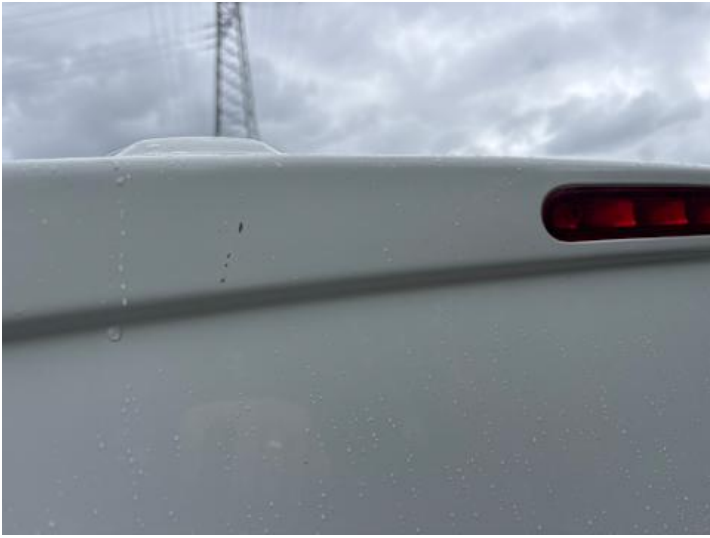
Heckklappe (Kratzer)

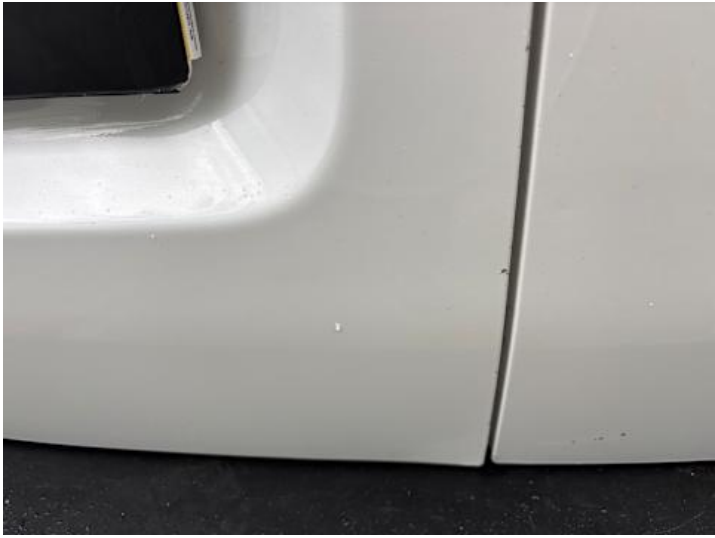
Heckklappe (Kratzer)

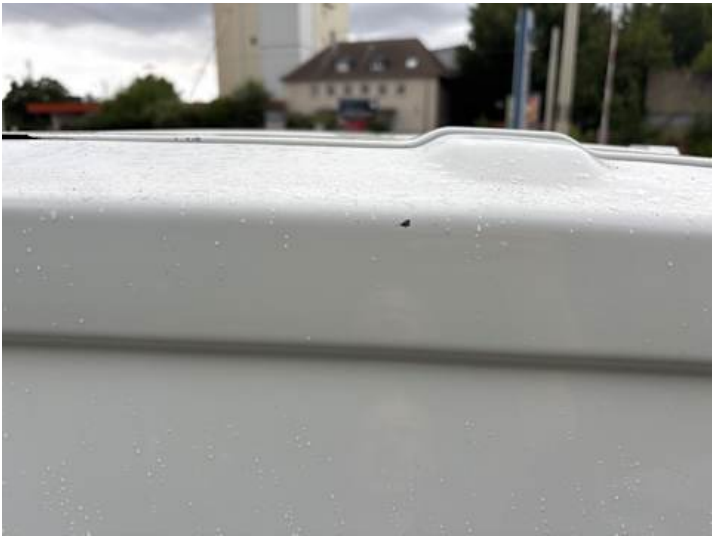
Heckklappe (Kratzer)

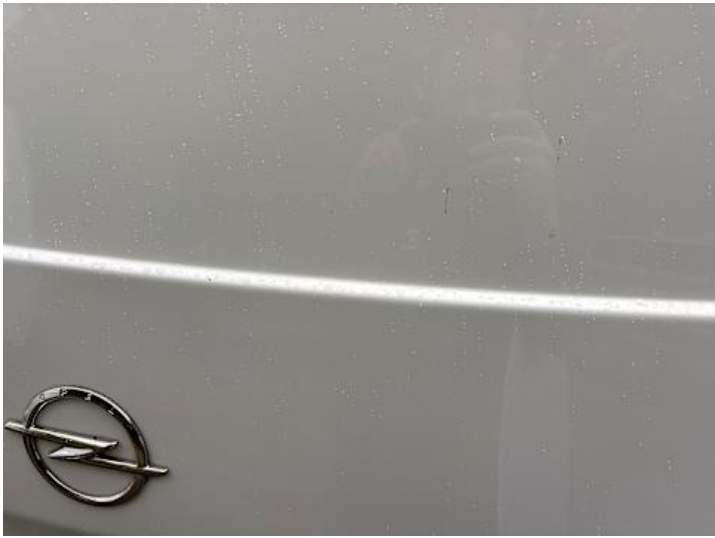
Heckklappe (Kratzer)

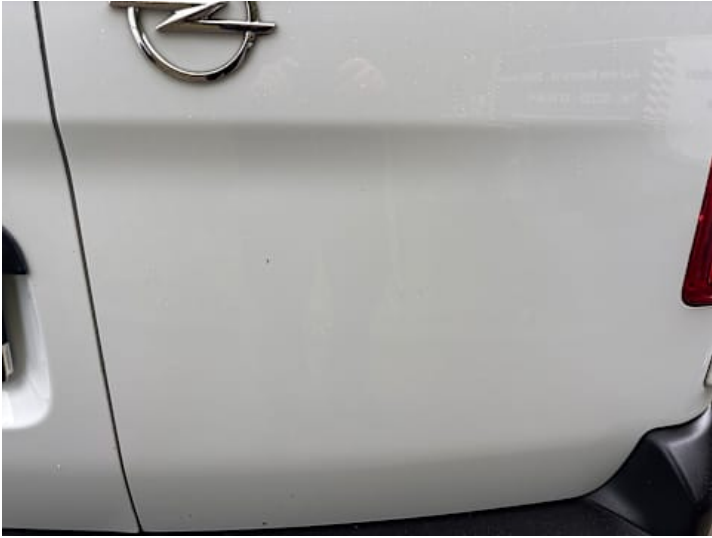
Heckklappe (Kratzer)

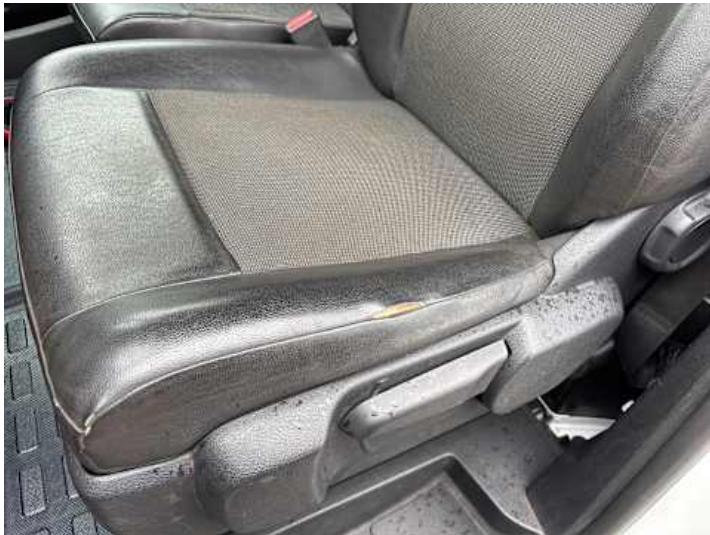
Innenraum (Riss/Bruch, Verschleiß)

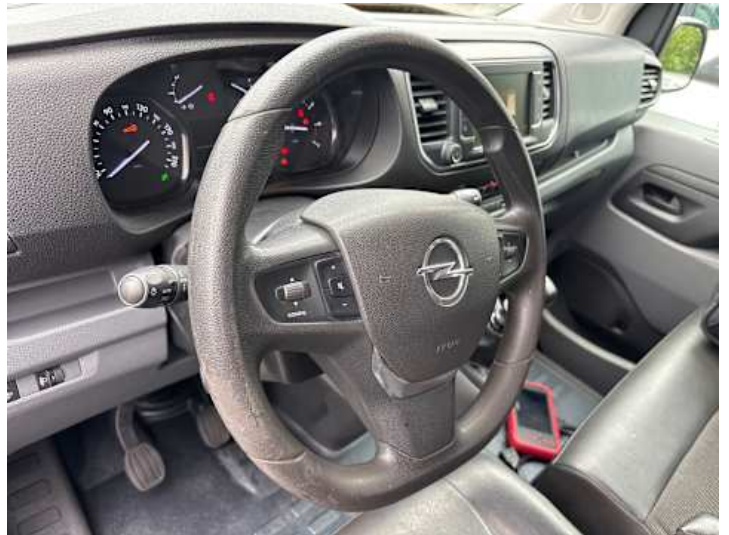
Innenraum (Verschleiß)

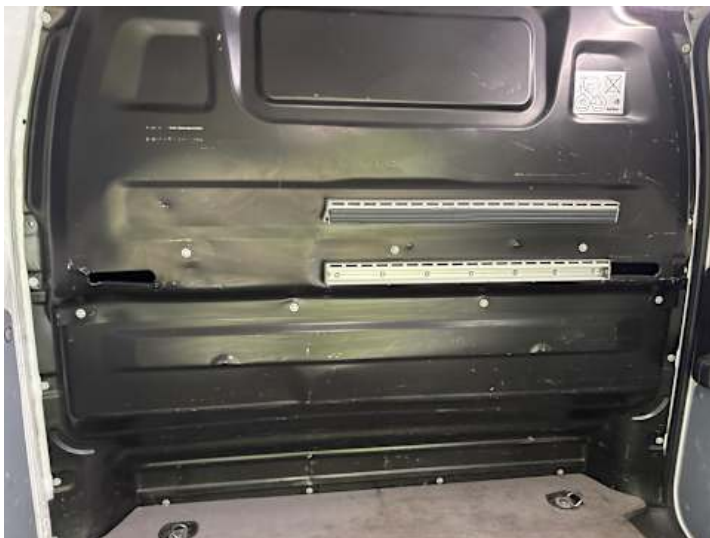
Innenraum (Kratzer)

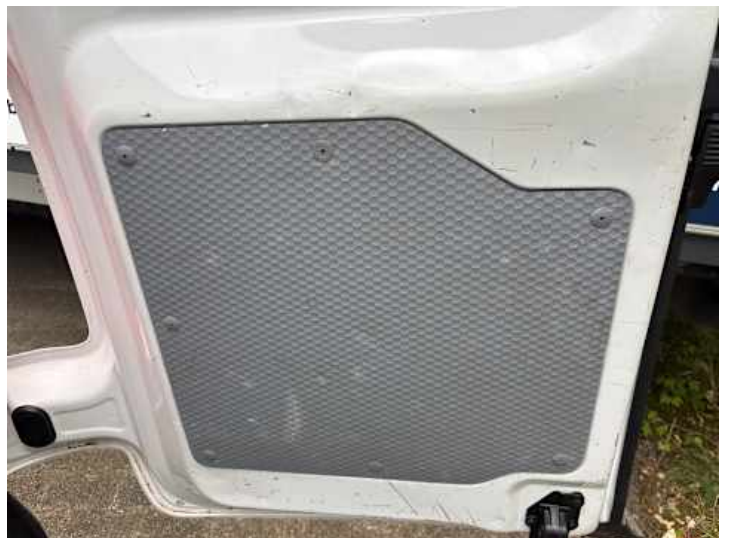
Innenraum (Kratzer)

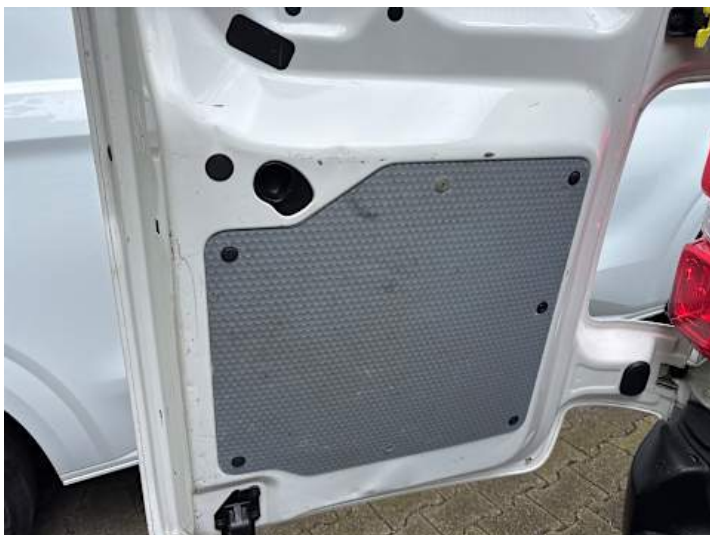
Innenraum (Kratzer)

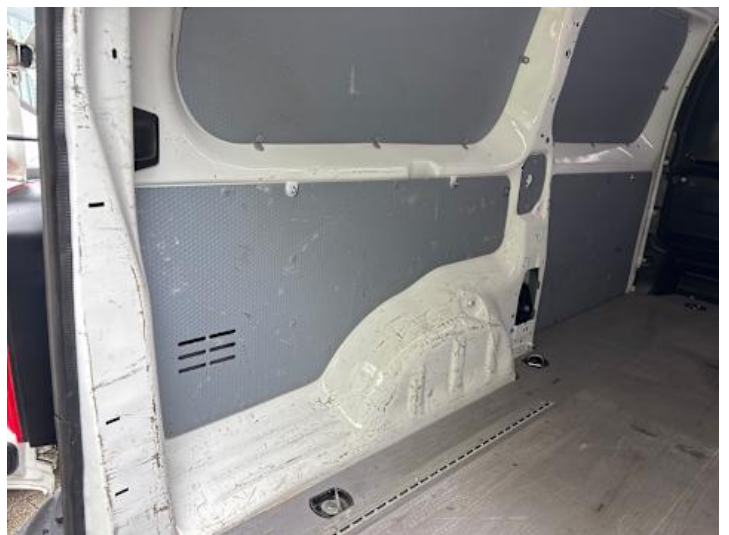
Innenraum (Kratzer)

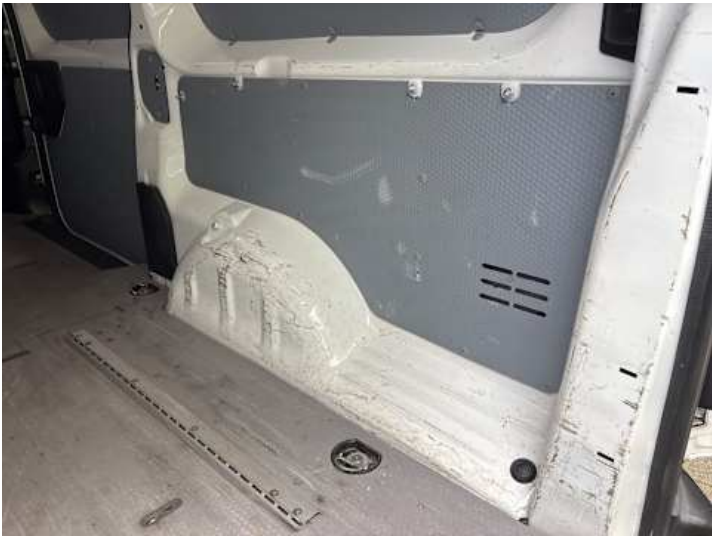
Innenraum (Kratzer)
