WAUZZZ8U8JR091862

## Angaben zum Fahrzeug

## Erstbewertung

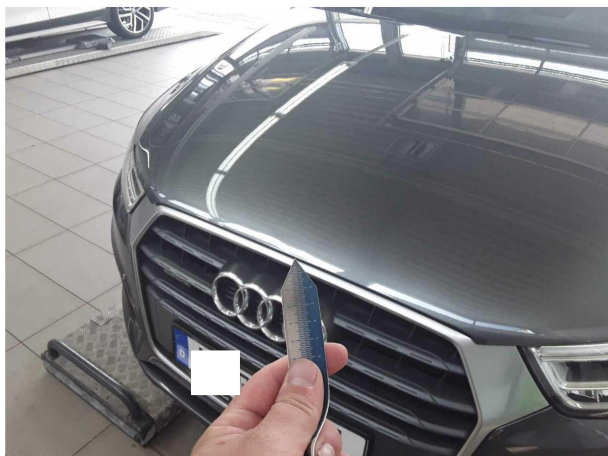
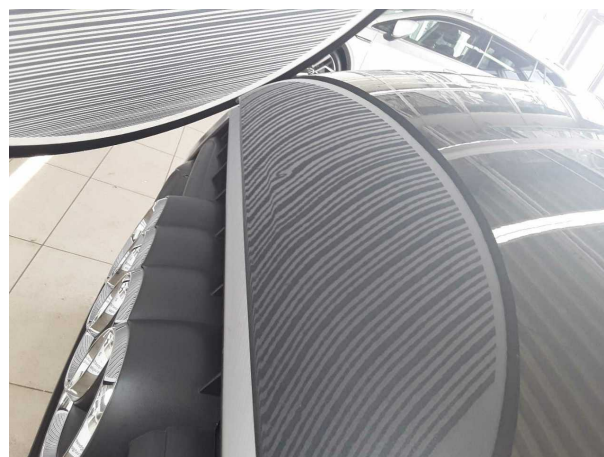
| Nr. | Bauteilgruppe | Beschreibung | Kosten (netto) |
|---|---|---|---|
| 3 | Motorhaube | Motorhaube - verformt - instandsetzen und lackieren | |

**Beschädigung #3:** Motorhaube: Motorhaube - verformt - instandsetzen und lackieren

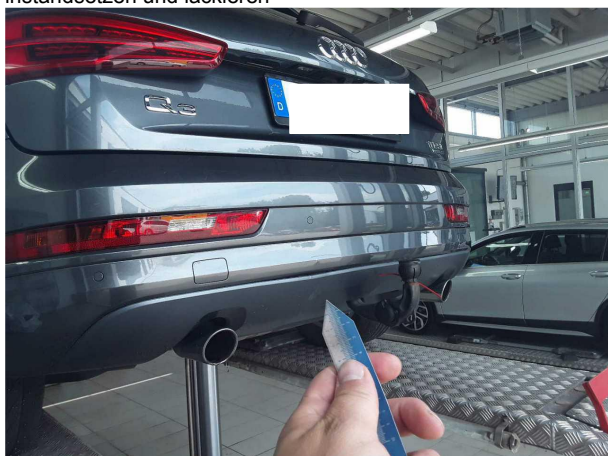
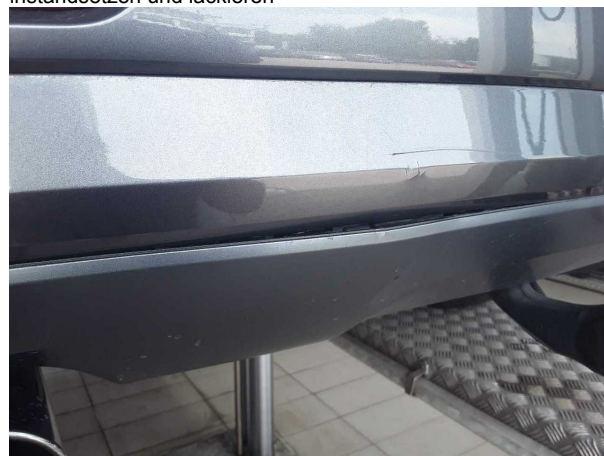
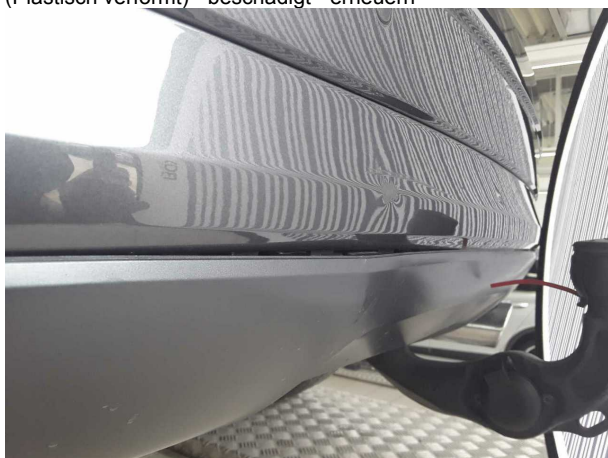
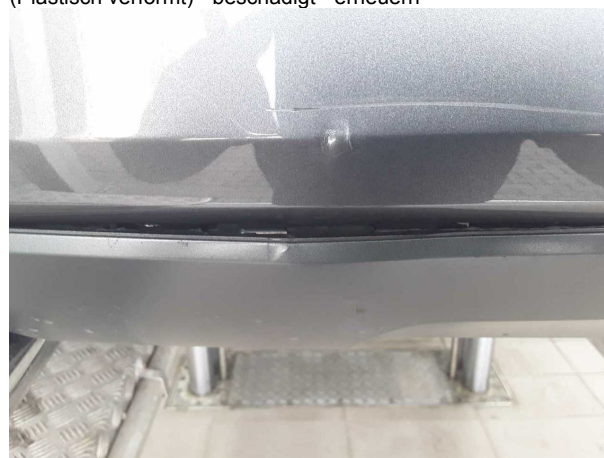
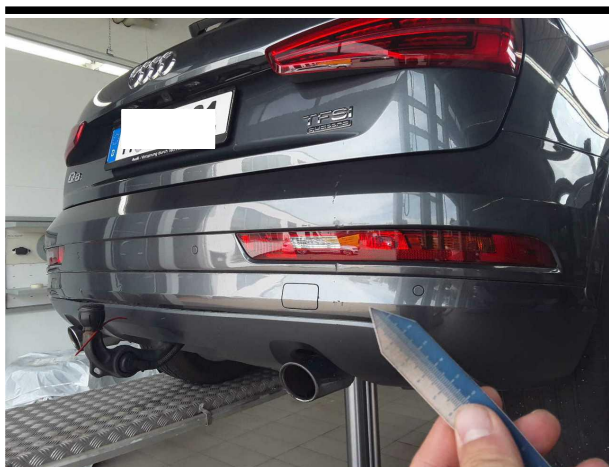
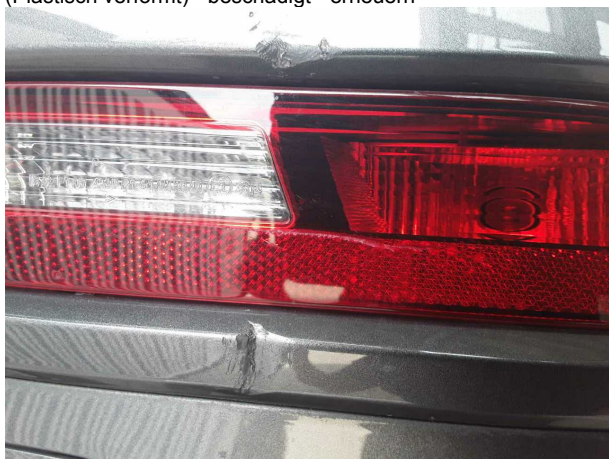
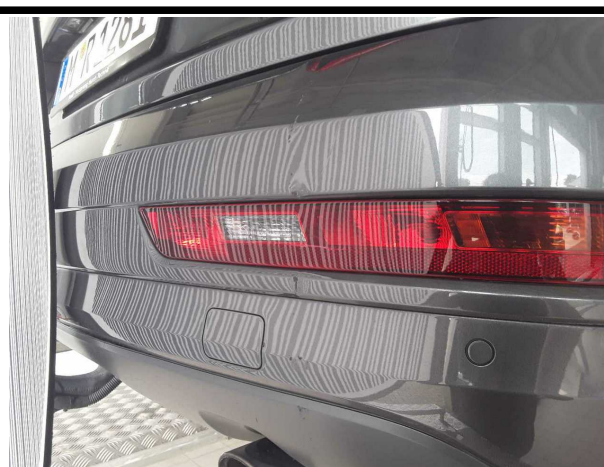
| Nr. | Bauteilgruppe | Beschreibung | Kosten (netto) |
|---|---|---|---|
| 4 | Stoßfänger hinten | Stoßfänger hinten (Plastisch verformt) - beschädigt - erneuern | |

**Beschädigung #4:** Stossfänger hinten: Stossfänger hinten (Plastisch verformt) - beschädigt - erneuern

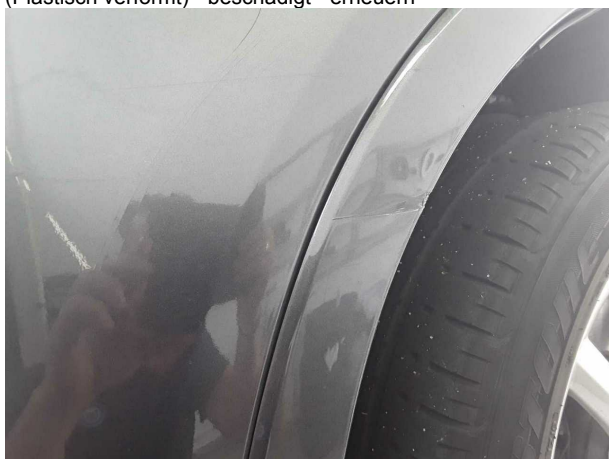
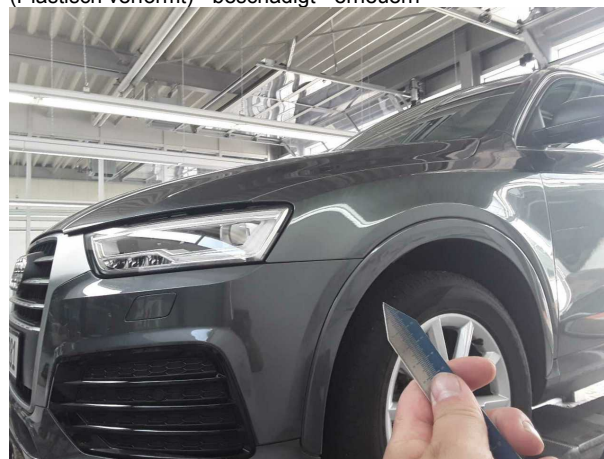
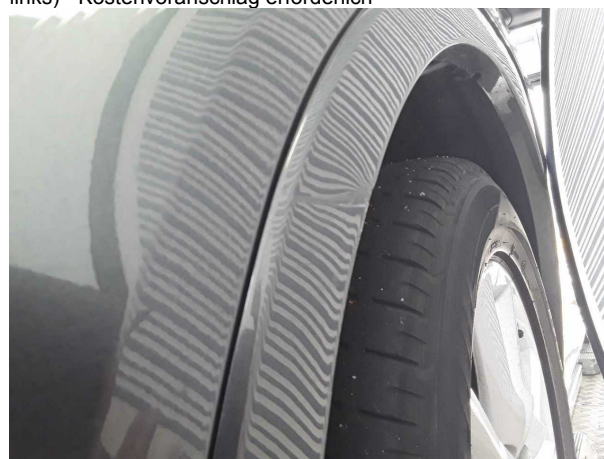
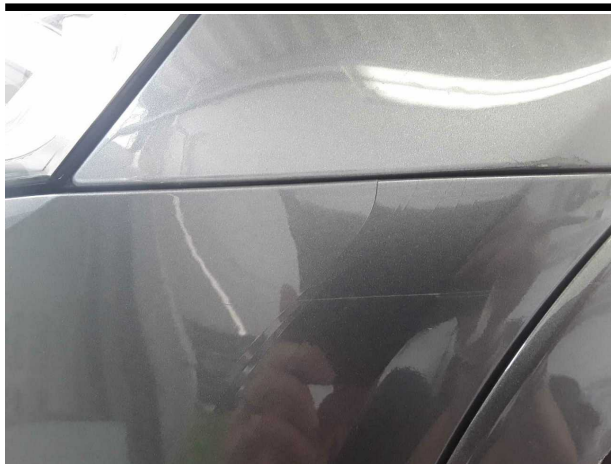
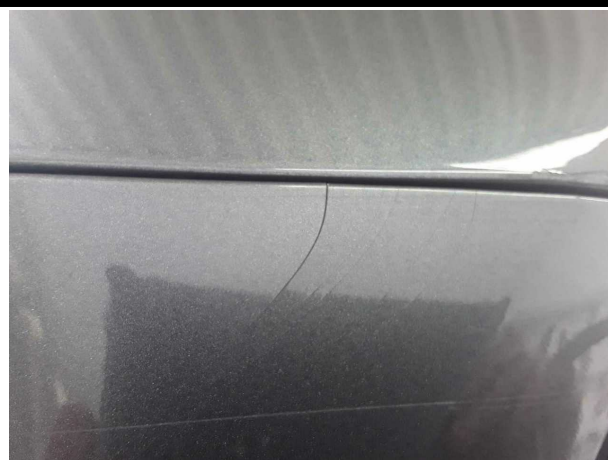
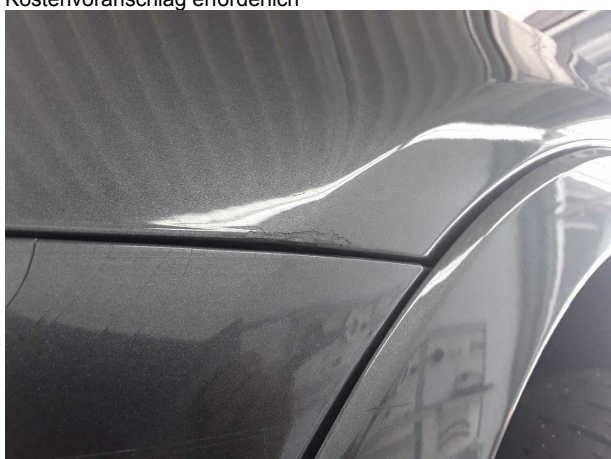
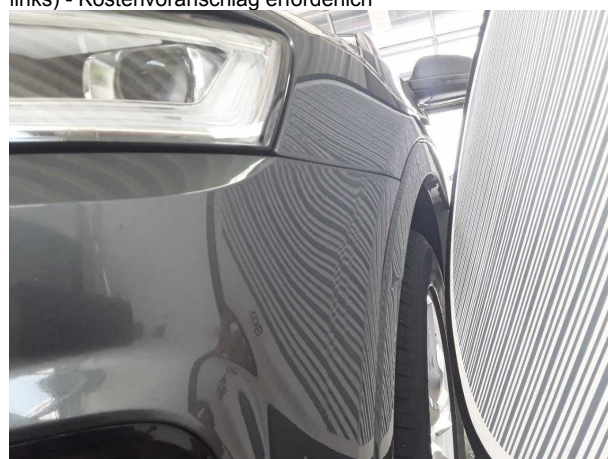
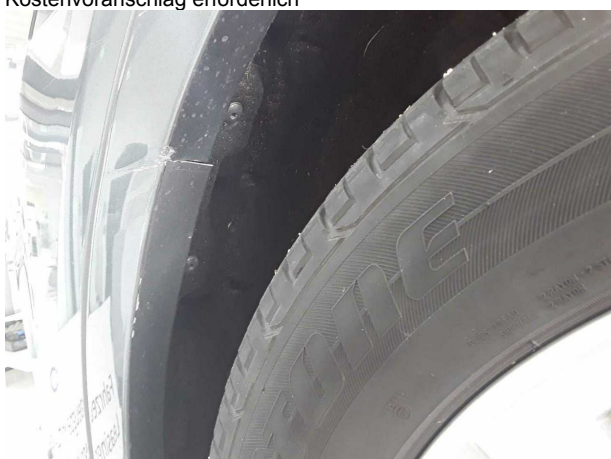
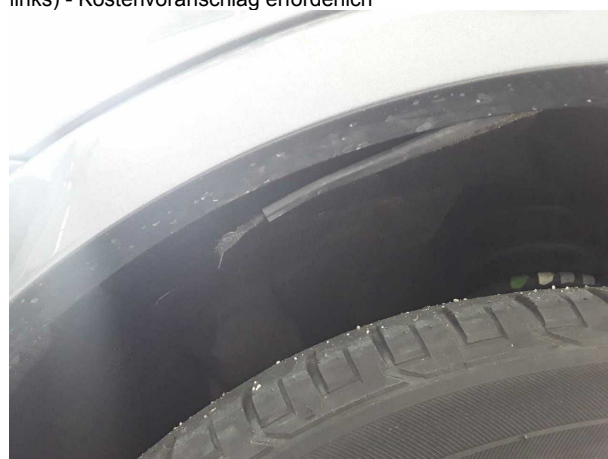
| Nr. | Bauteilgruppe | Beschreibung | Kosten (netto) |
|---|---|---|---|
| 5 | Karosserie | Karosserie (Schaden vorne links) - Kostenvoranschlag erforderlich | |

**Beschädigung #5:** Karosserie: Karosserie (Schaden vorne links) - Kostenvoranschlag erforderlich
