## Opel Vivaro Life L1H1 2,7t

EZ 07/2018 | Van | Diesel | Schaltgetriebe | 103.489km

Fahrzeug aufgenommen am: 06.08.2026

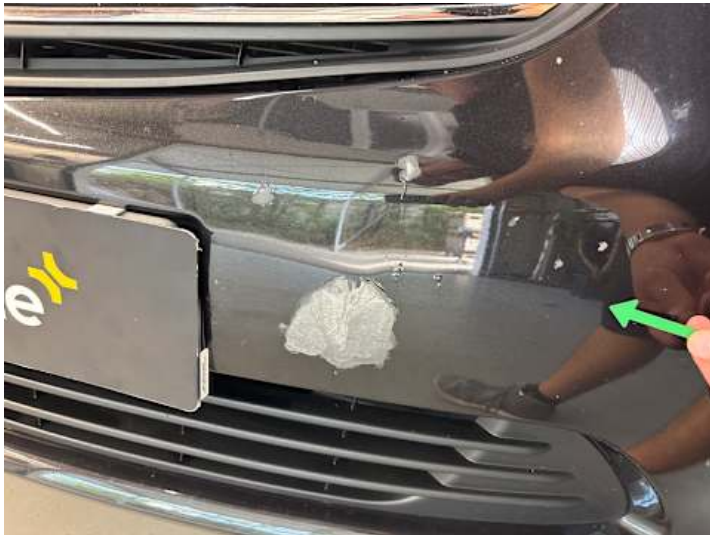
Stoßstange vorne (Lackschaden, Kratzer)

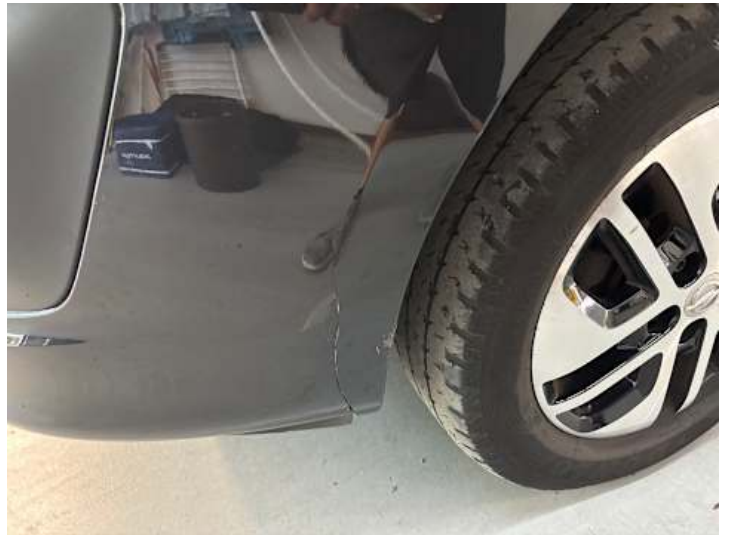
Stoßstange vorne (Verformung, Kratzer, Riss/Bruch)

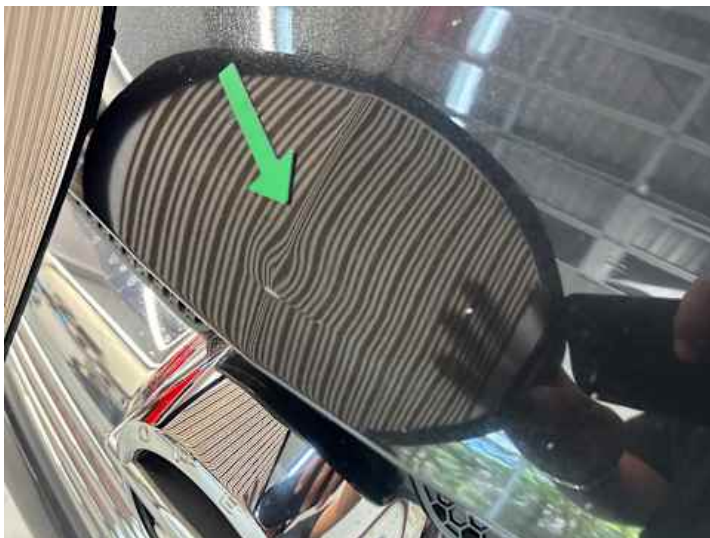
Motorhaube (Delle, Kratzer)

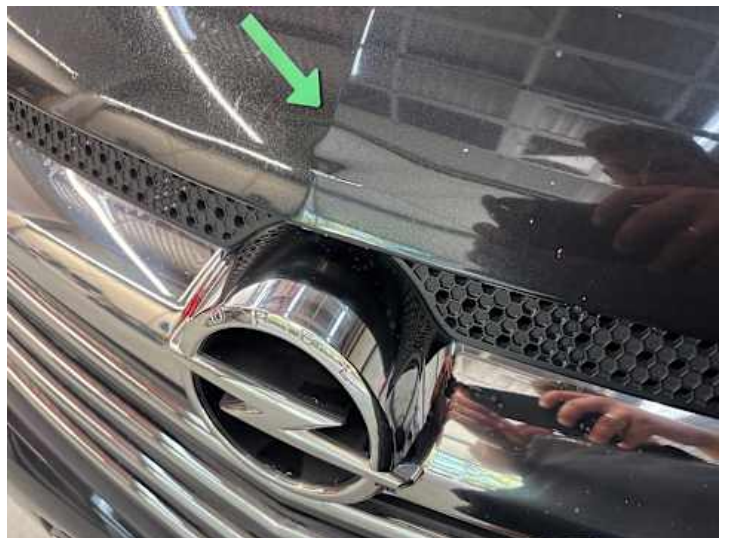
Motorhaube (Delle, Kratzer)

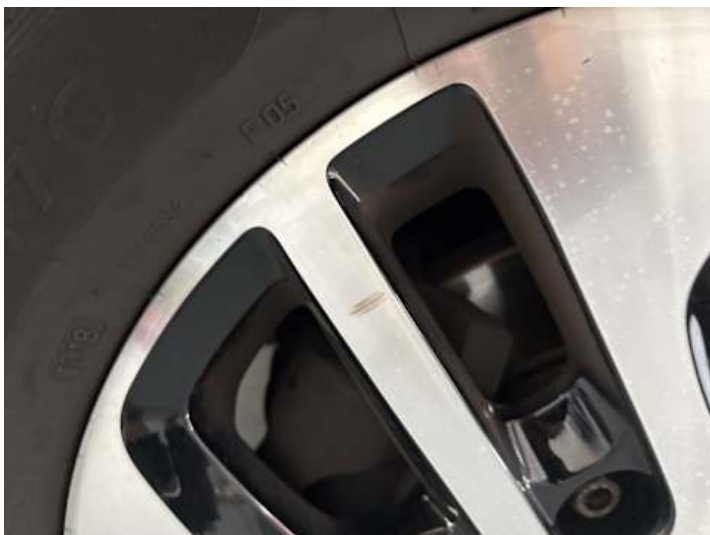
Rad (Kratzer)

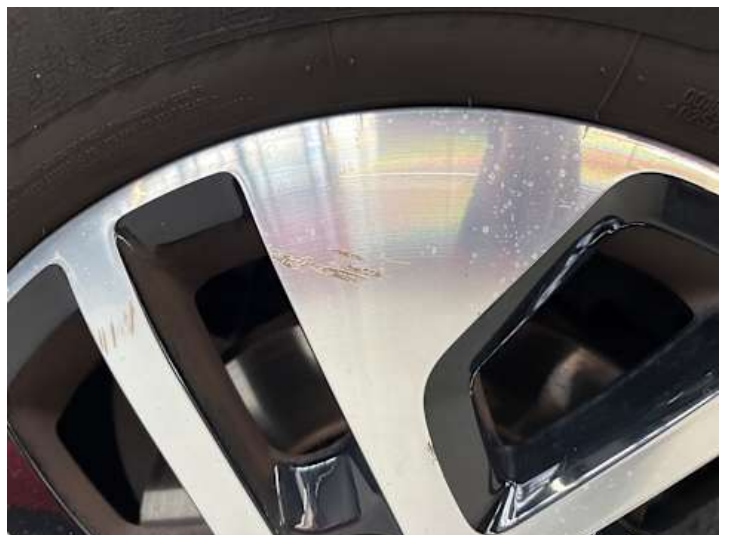
Rad (Kerben, Kratzer)

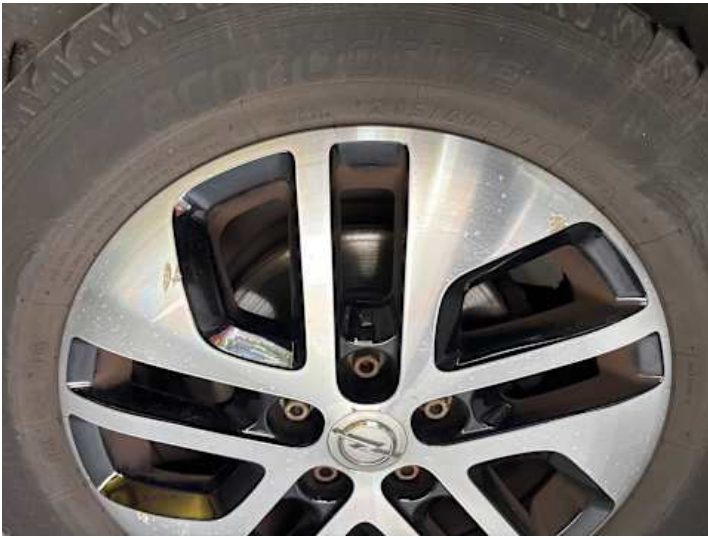
Rad (Kratzer, Kerben)

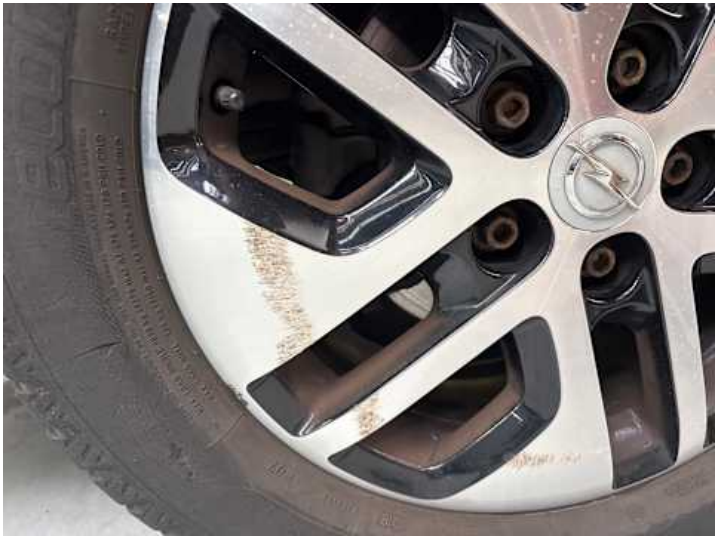
Rad (Kratzer, Kerben)

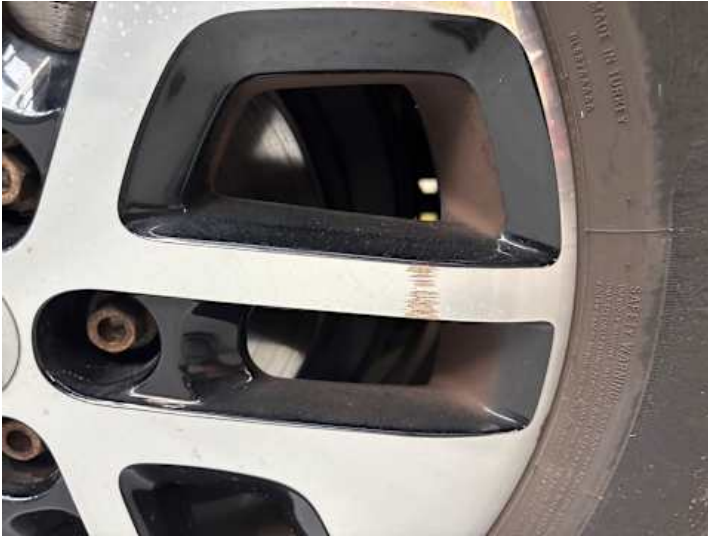
Rad (Kratzer, Kerben)

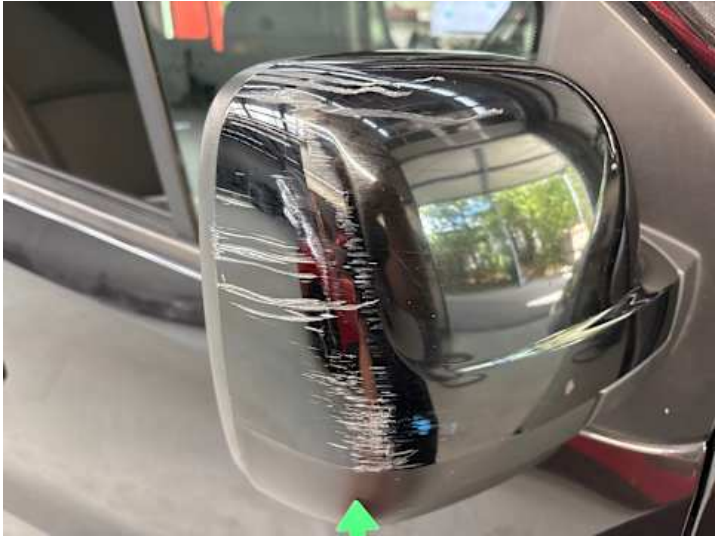
Beifahrertür (Kratzer)

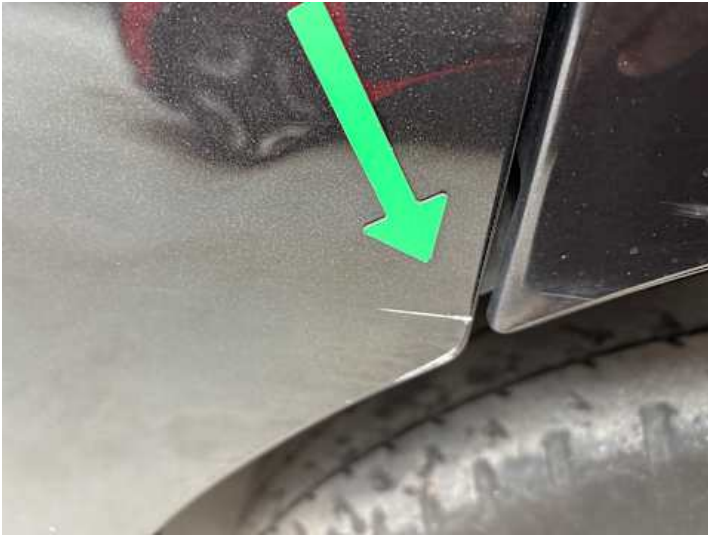
Beifahrertür (Kratzer)

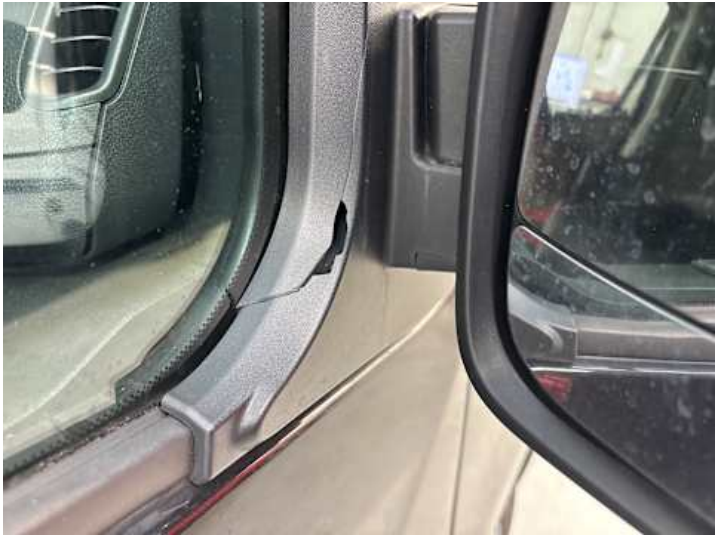
Beifahrertür (Riss/Bruch)

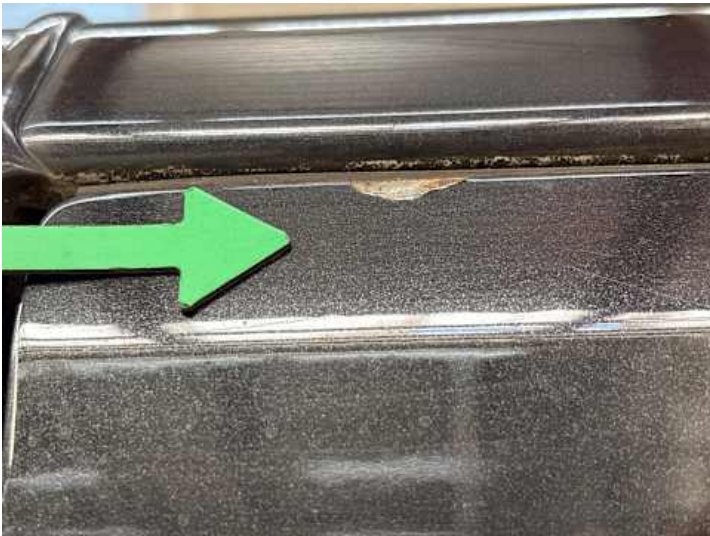
Türe hinten rechts (Kratzer, Lackschaden, Rost)

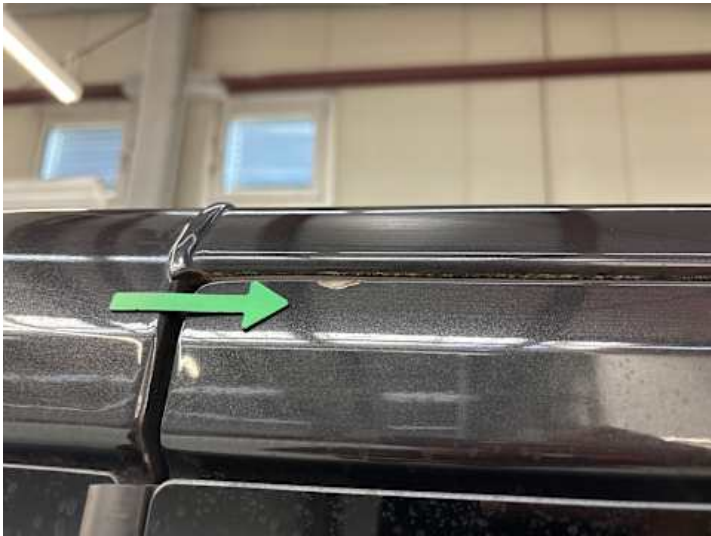
Türe hinten rechts (Kratzer, Lackschaden, Rost)

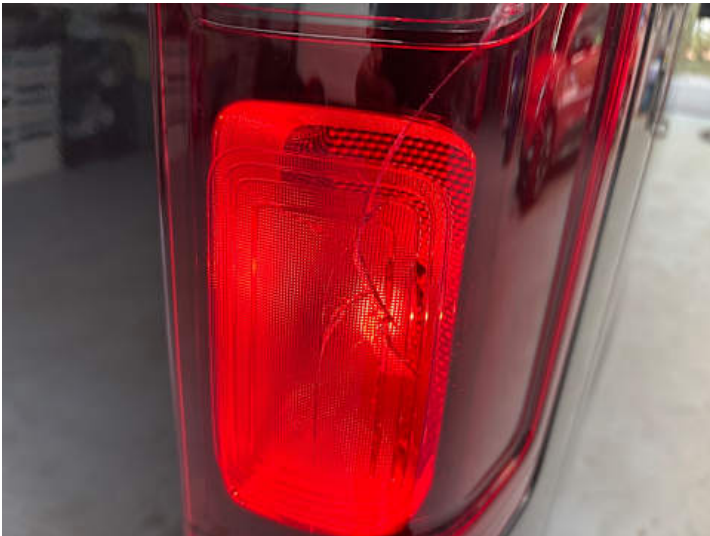
Rücklicht (rechts) (Riss/Bruch)

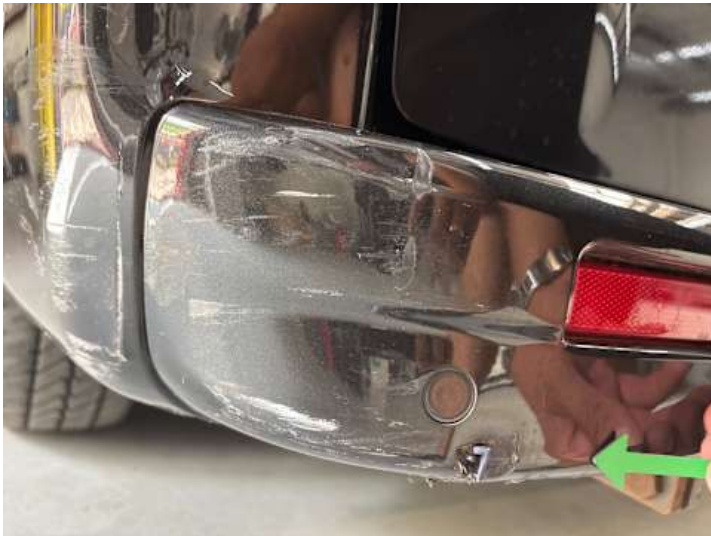
Stoßstange hinten (Riss/Bruch, Kratzer)

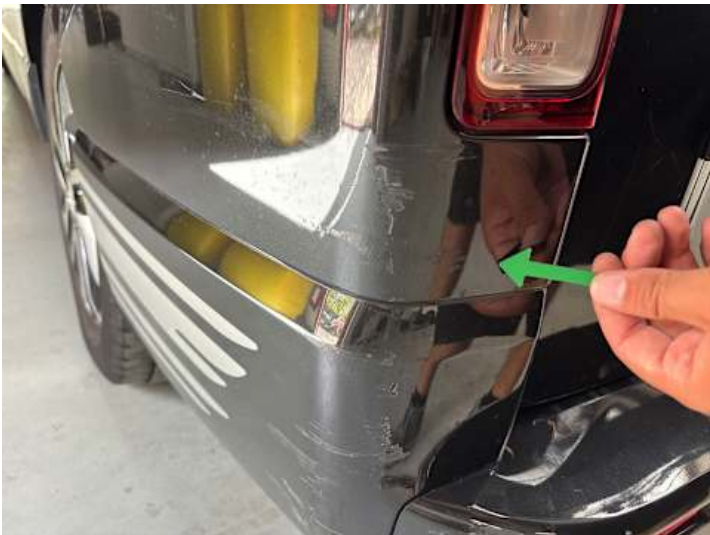
Stoßstange hinten (Kratzer)

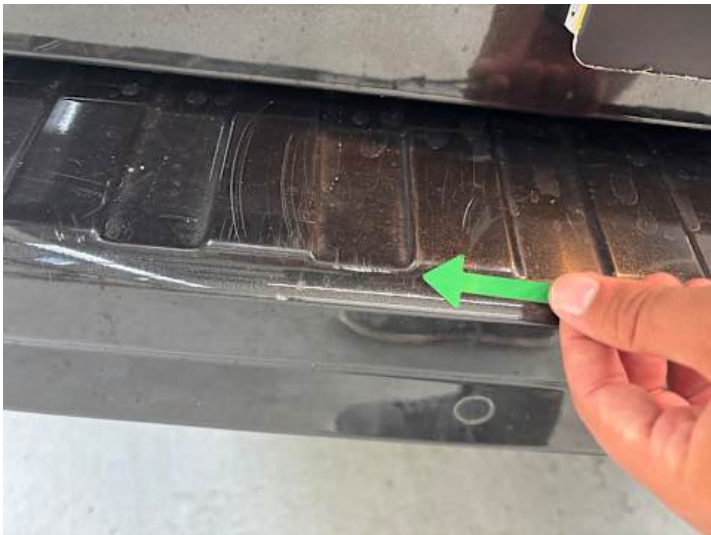
Stoßstange hinten (Kratzer)

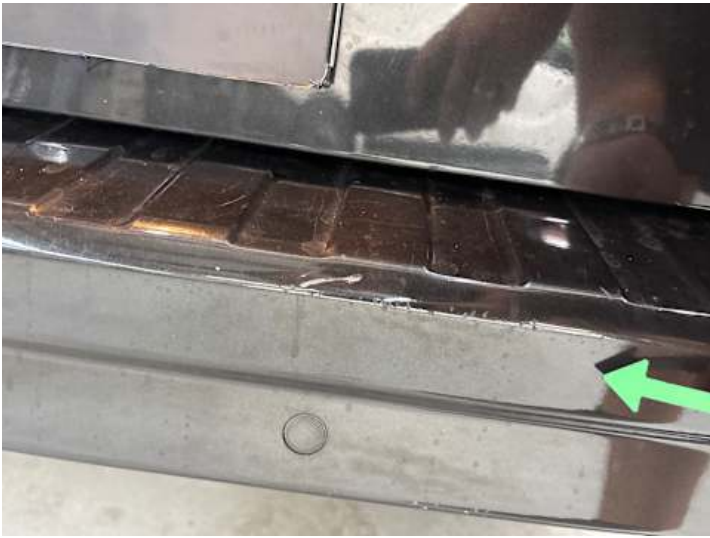
Stoßstange hinten (Kratzer)

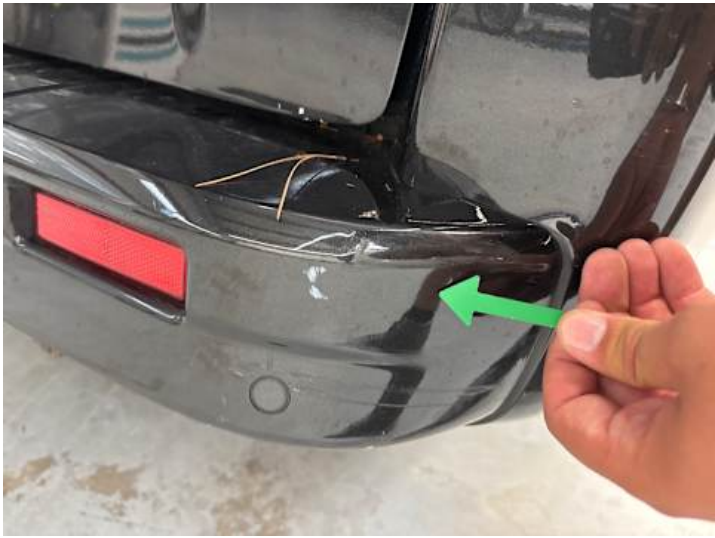
Stoßstange hinten (Kratzer)

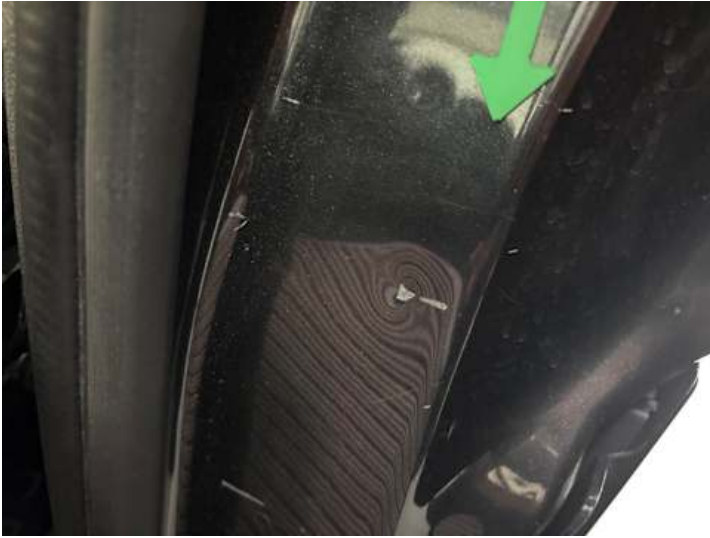
Schweller links (Kratzer, Delle)

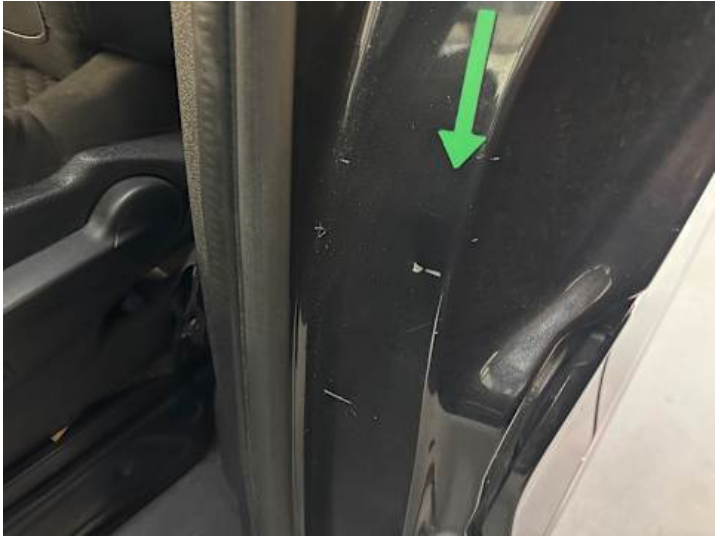
Schweller links (Kratzer, Delle)

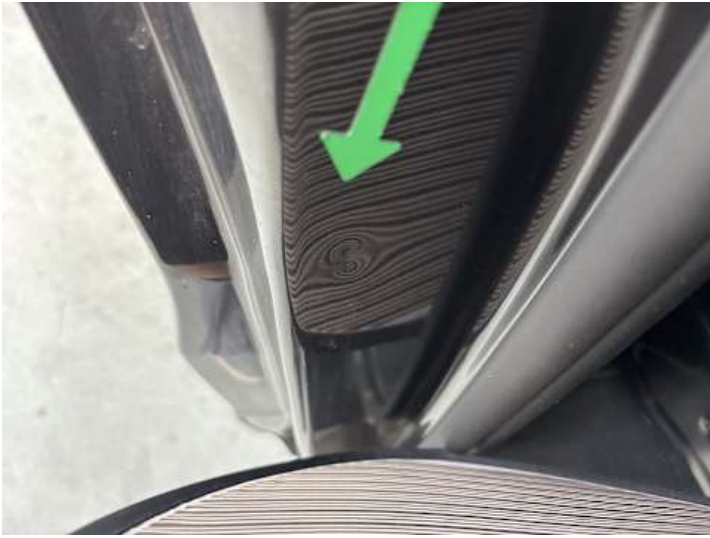
Schweller rechts (Delle)

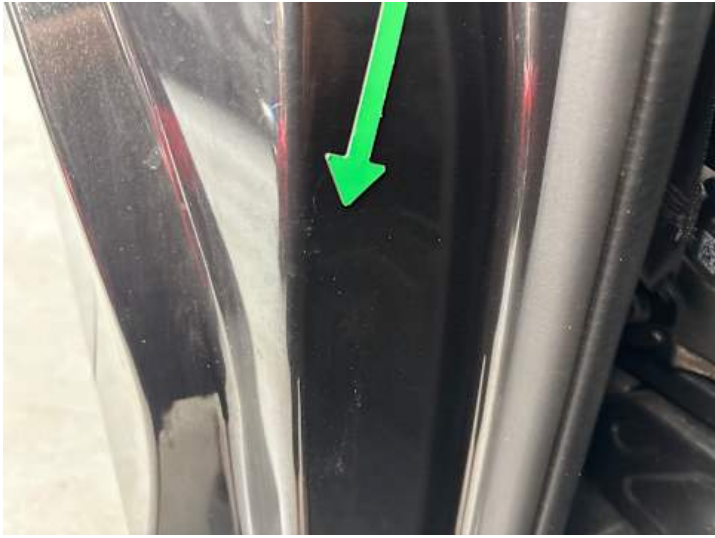
Schweller rechts (Delle)

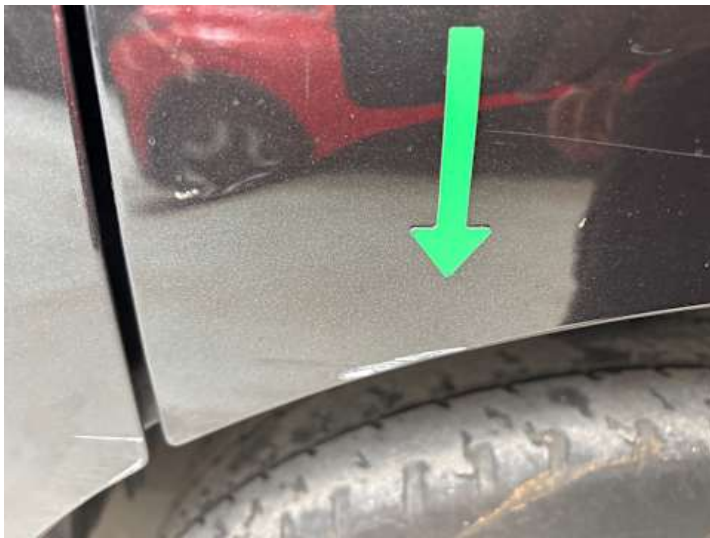
Kotflügel vorne rechts (Kratzer)

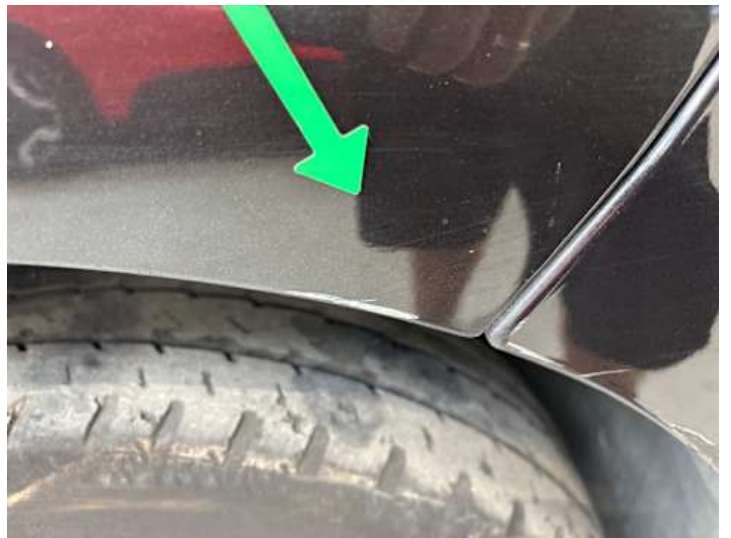
Kotflügel vorne rechts (Kratzer)

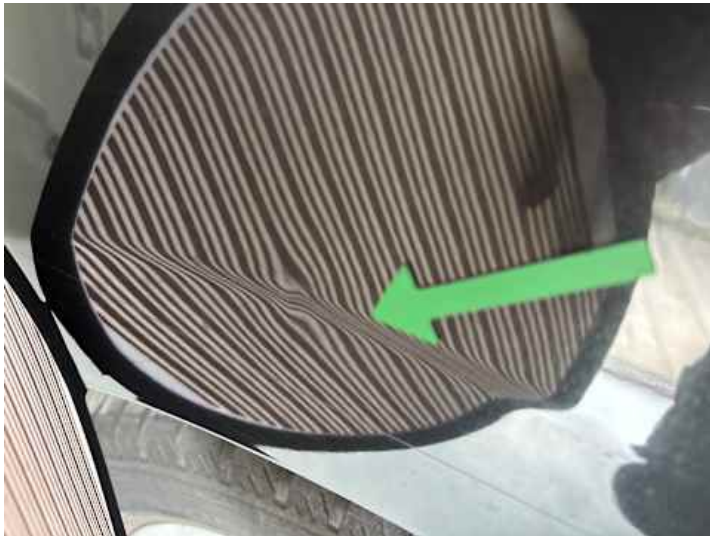
| Fahrzeugteil | Lackschichtdicke (in µm) | Fahrzeugteil | Lackschichtdicke (in µm) |
|---|---|---|---|
| Seitenteil hinten links | 135 | Seitenteil hinten rechts | 115 |

Seitenteil hinten links (Delle)

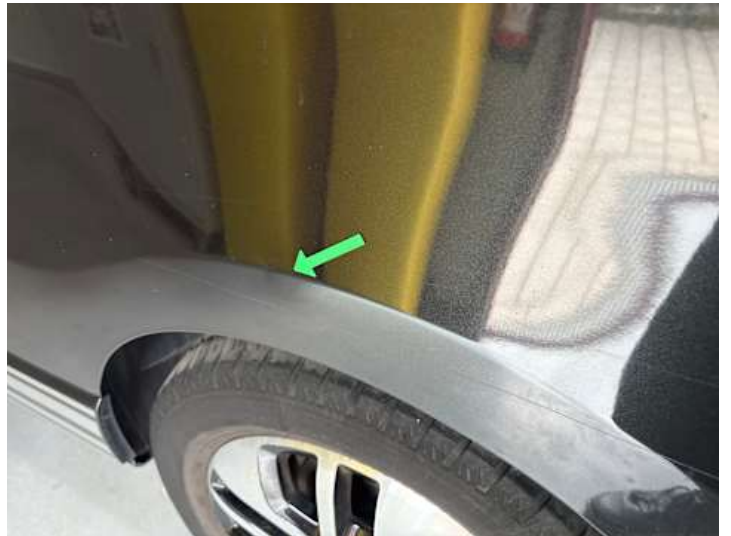
Seitenteil hinten links (Delle)

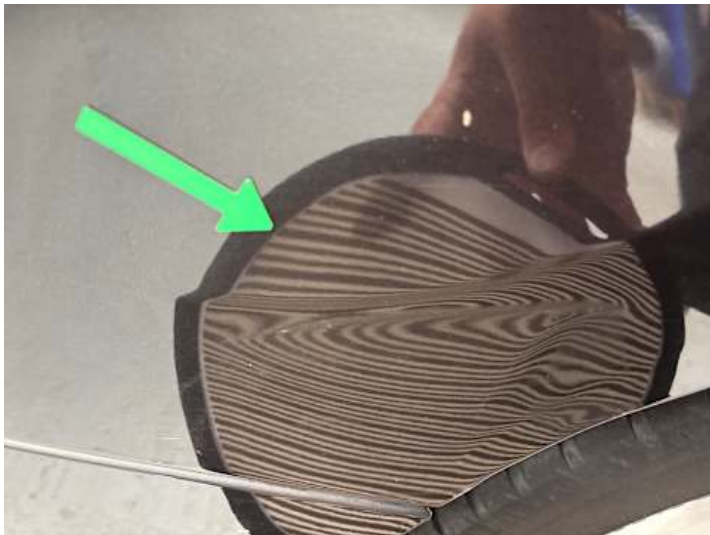
Seitenteil hinten rechts (Verformung)

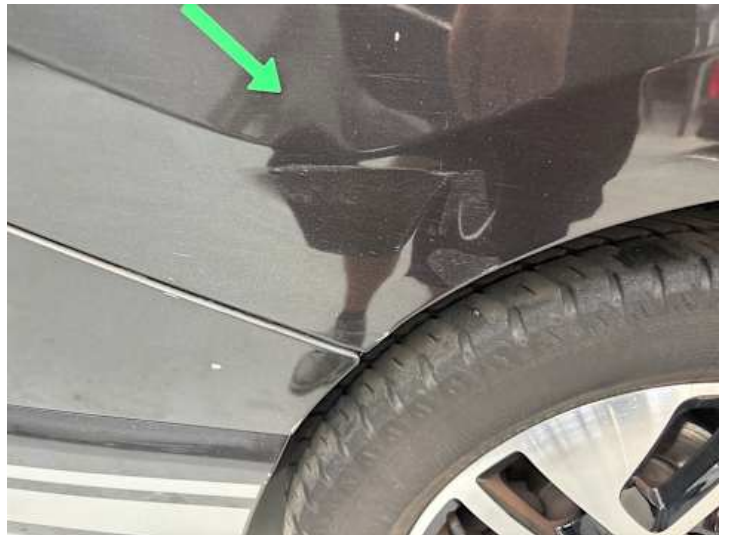
Seitenteil hinten rechts (Verformung)

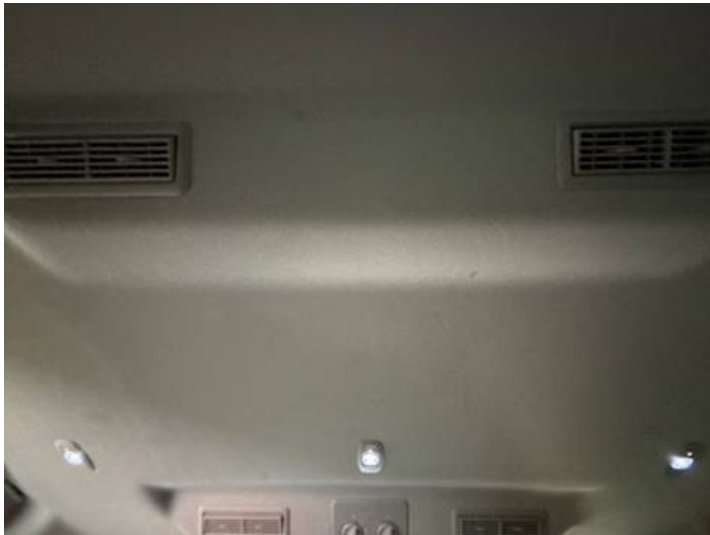
Innenraum (Verschmutzung, Verschleiß)

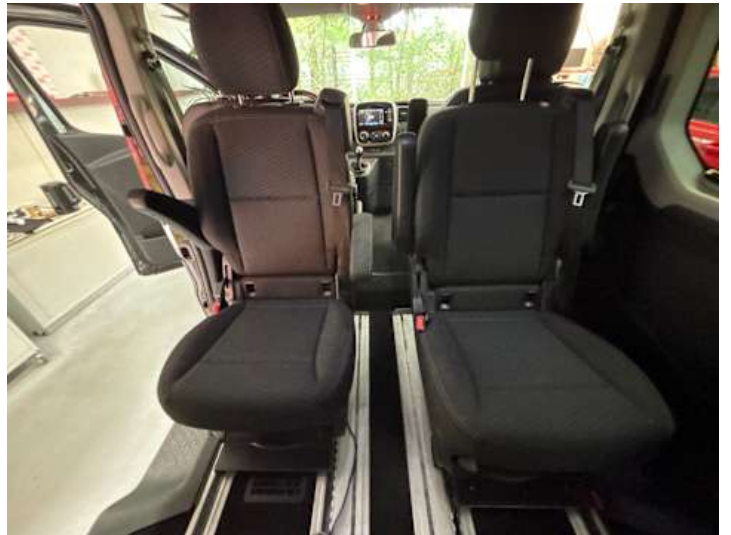
Innenraum (Verschmutzung, Verschleiß)

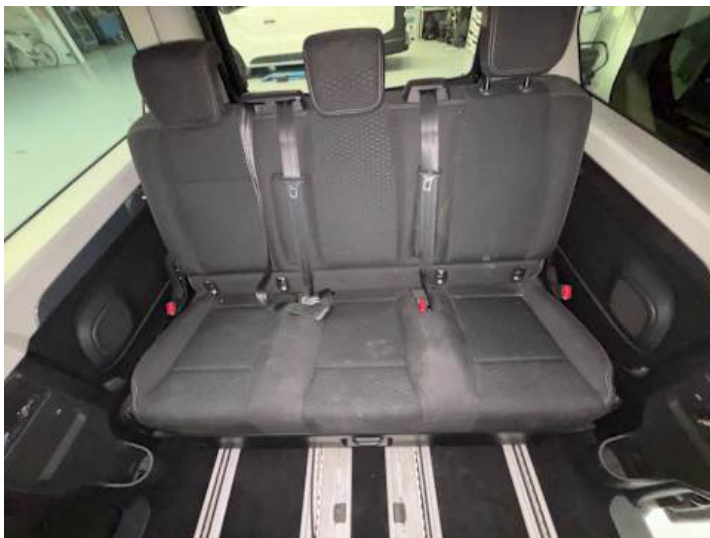
Innenraum (Verschmutzung, Verschleiß)

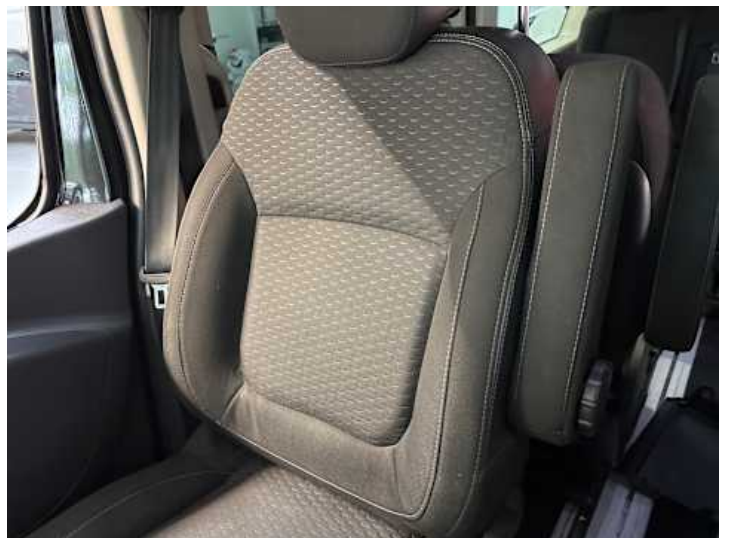
Innenraum (Verschmutzung, Verschleiß)

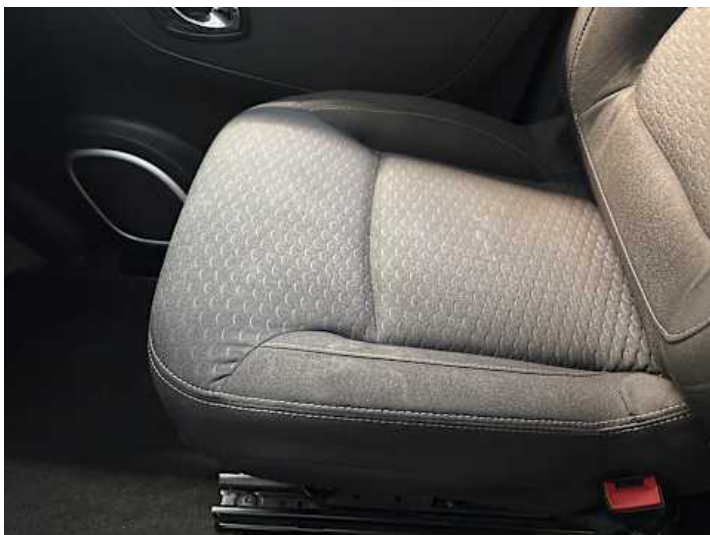
Innenraum (Verschmutzung, Verschleiß)

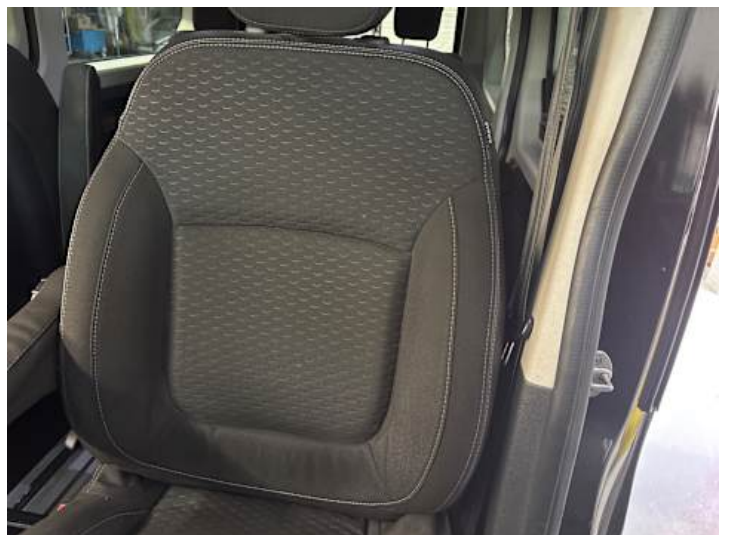
Innenraum (Verschmutzung, Verschleiß)

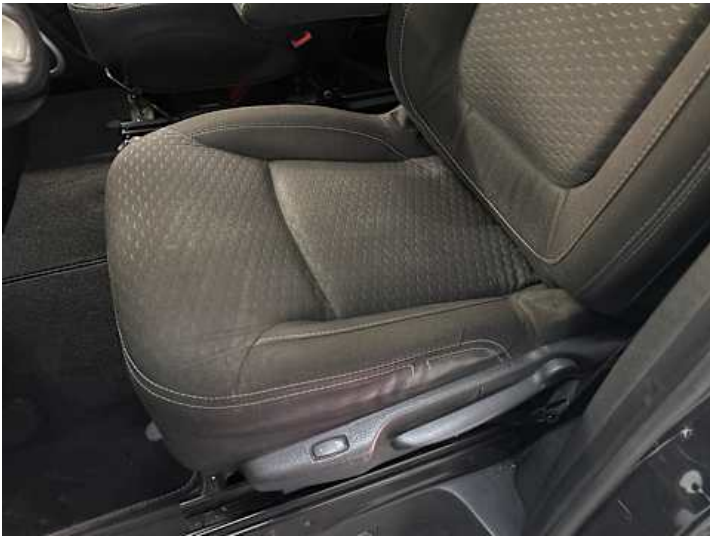
Innenraum (Verschmutzung, Verschleiß)

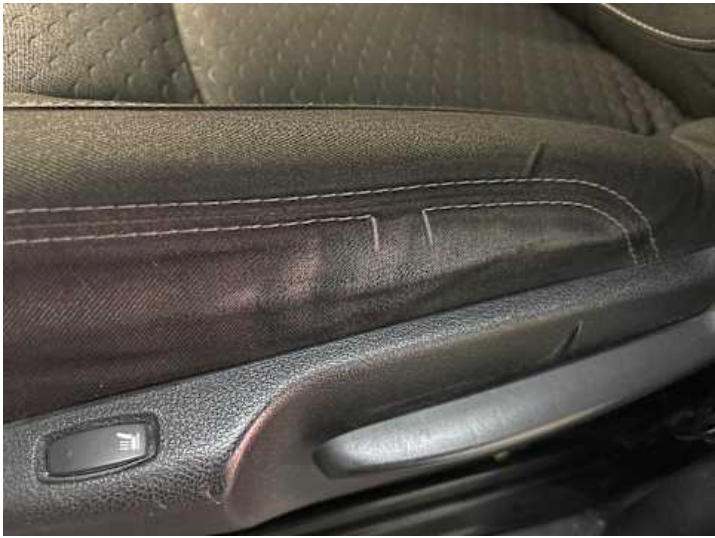
Innenraum (Riss/Bruch)
