## Volkswagen Touran Life BMT

EZ 10/2013 | Van | Diesel | Schaltgetriebe | 246.786km

Fahrzeug aufgenommen am: 27.08.2026

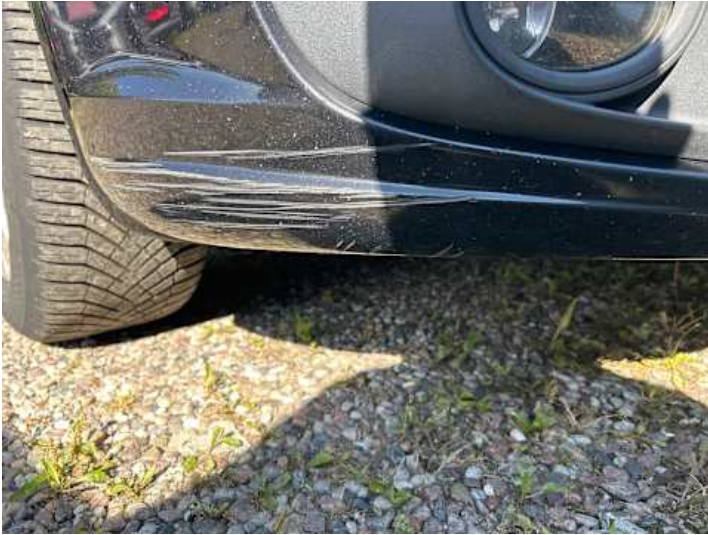
Stoßstange vorne (Lackschaden, Kratzer)

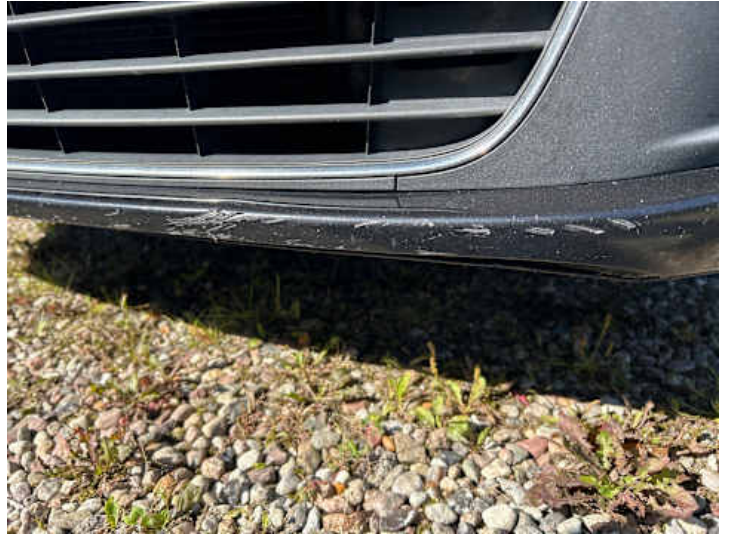
Stoßstange vorne (Lackschaden, Kratzer)

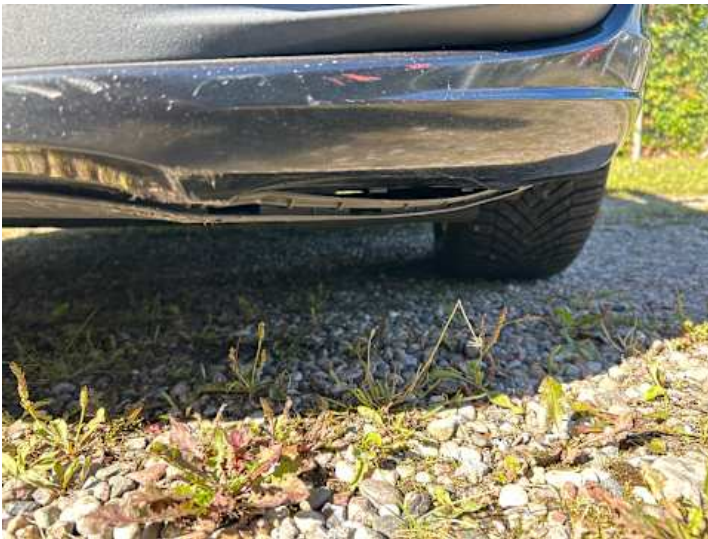
Stoßstange vorne (Spaltmaße ungenau)

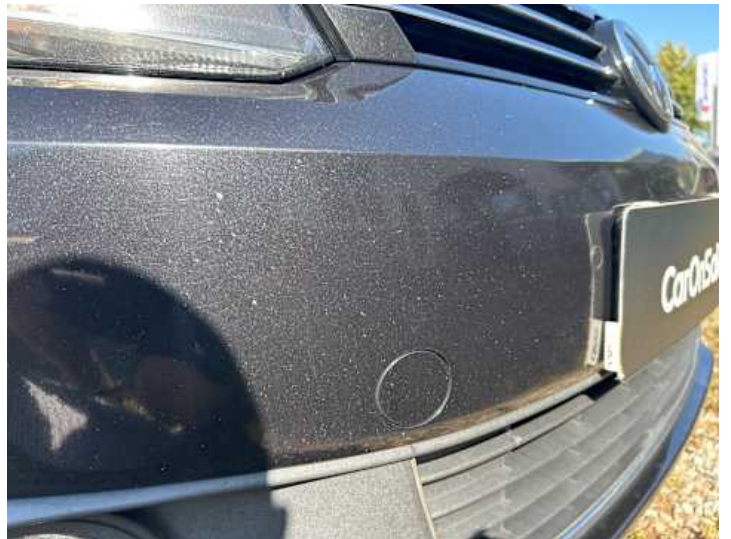
Stoßstange vorne (Steinschlag)

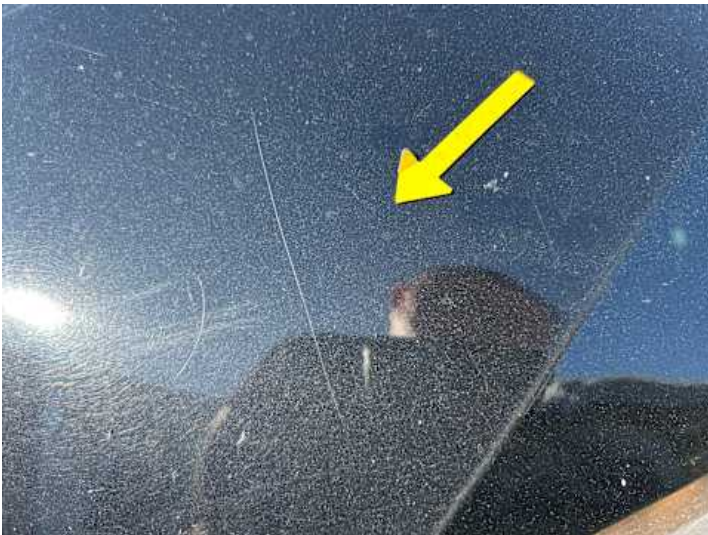
Motorhaube (Kratzer, Rost, Steinschlag)

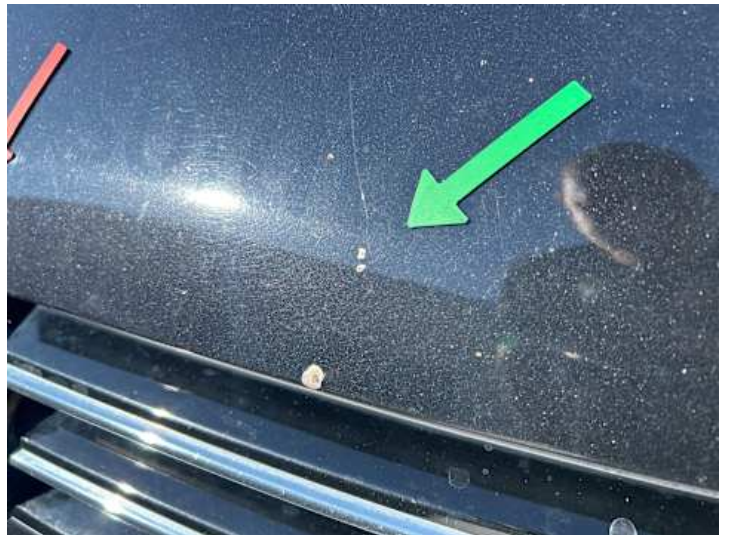
Motorhaube (Kratzer, Rost, Steinschlag)

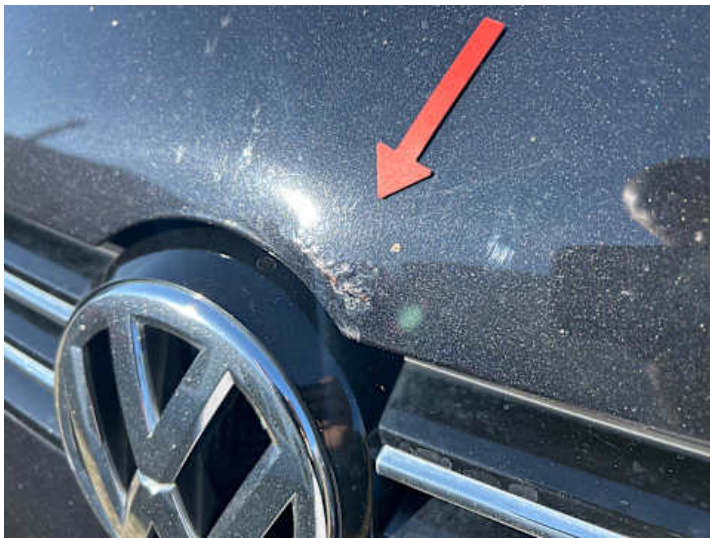
Motorhaube (Kratzer, Rost, Steinschlag)

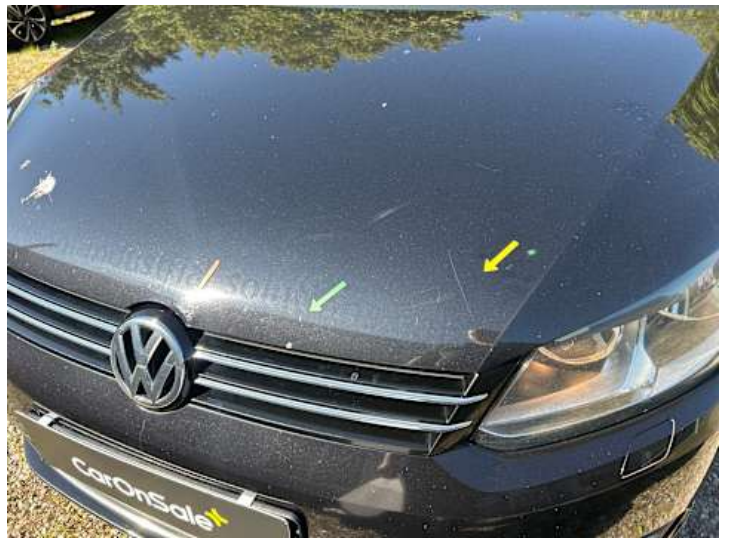
Motorhaube (Kratzer, Rost, Steinschlag)

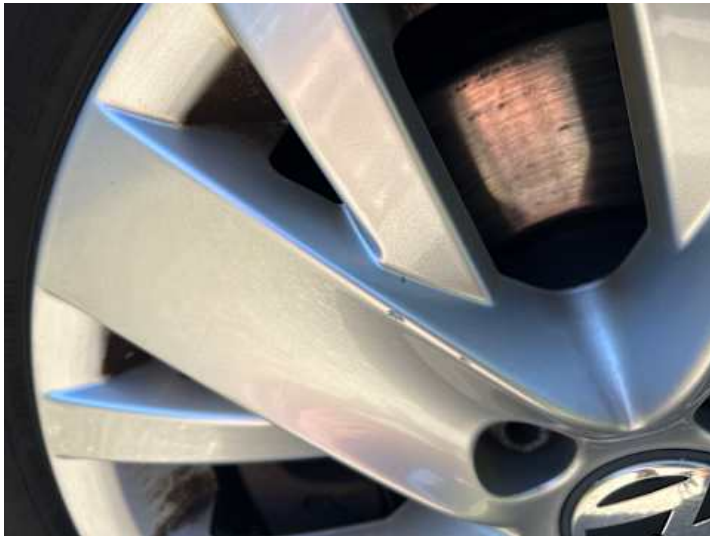
Rad (Kratzer)

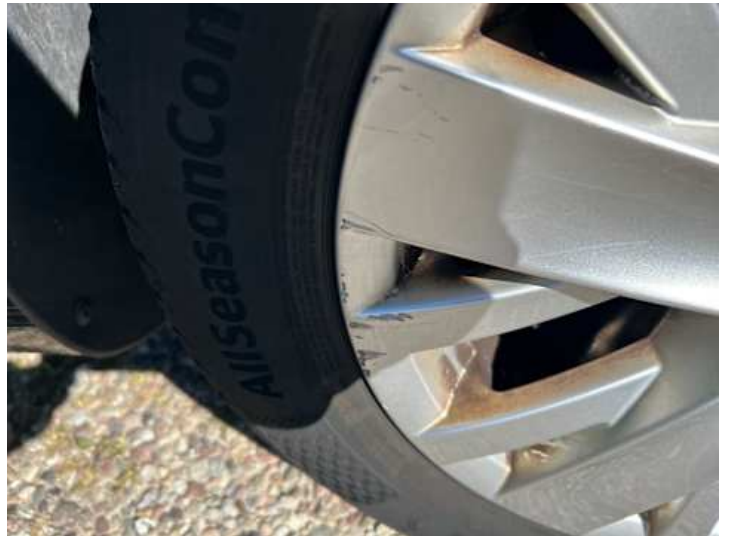
Rad (Kratzer)

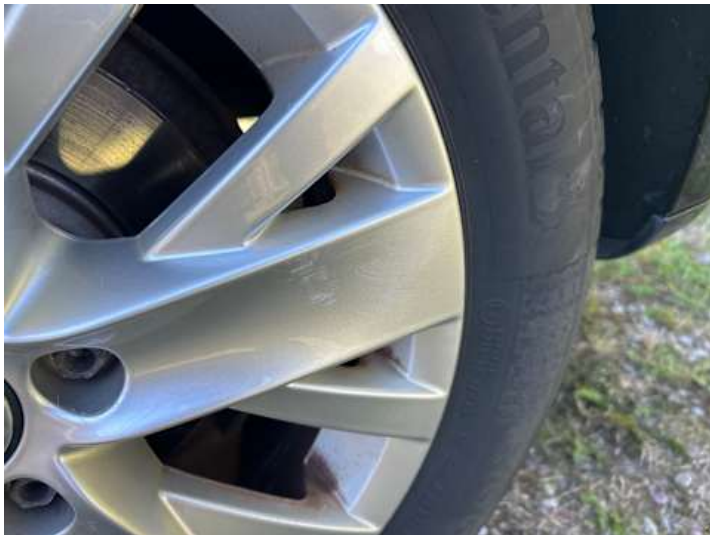
Rad (Kratzer)

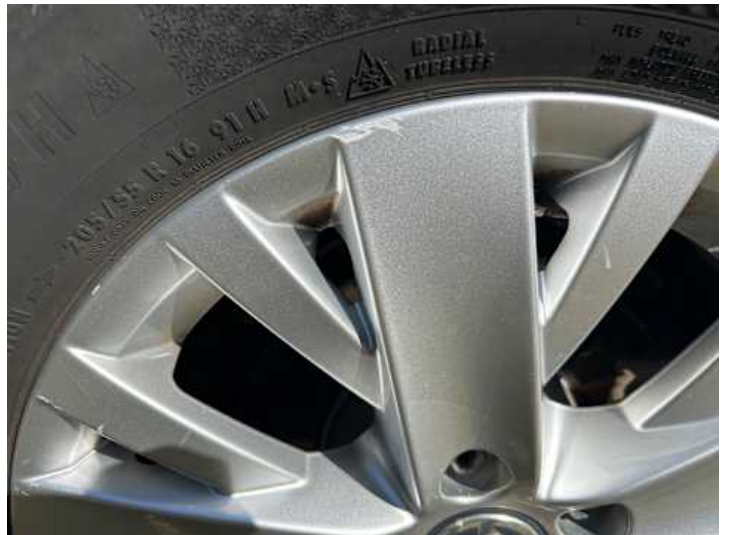
Rad (Kratzer)

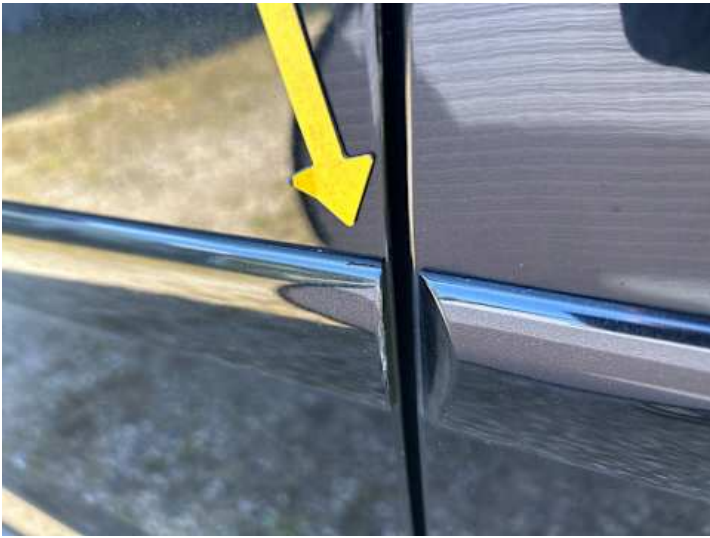
| Fahrzeugteil | Lackschichtdicke (in µm) | Fahrzeugteil | Lackschichtdicke (in µm) |
|---|---|---|---|
| Fahrertür | 130 | Beifahrertür | 140 |

Fahrrertür (Kratzer, Delle)

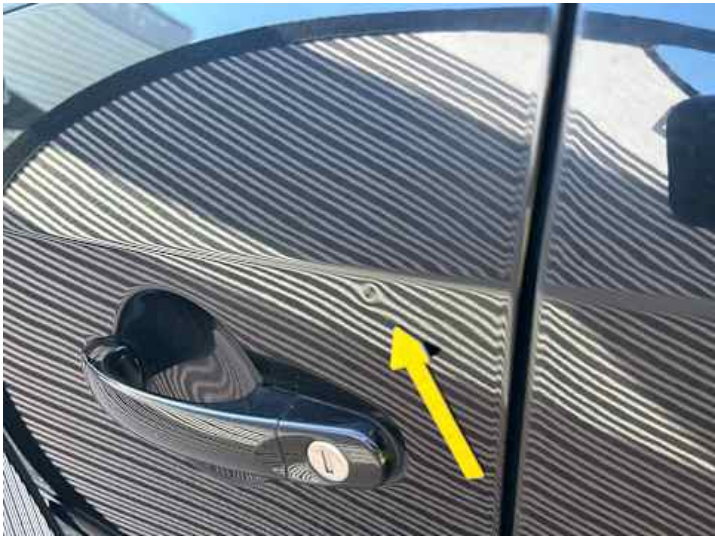
Fahrrertür (Kratzer, Delle)

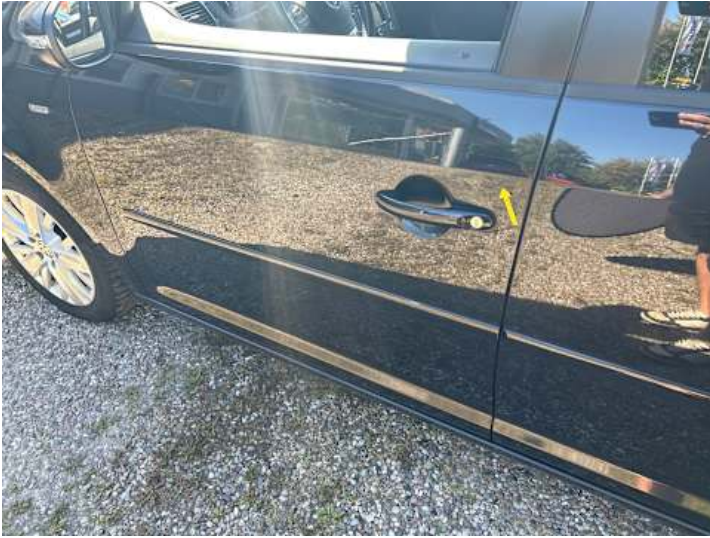
Fahrrertür (Kratzer, Delle)

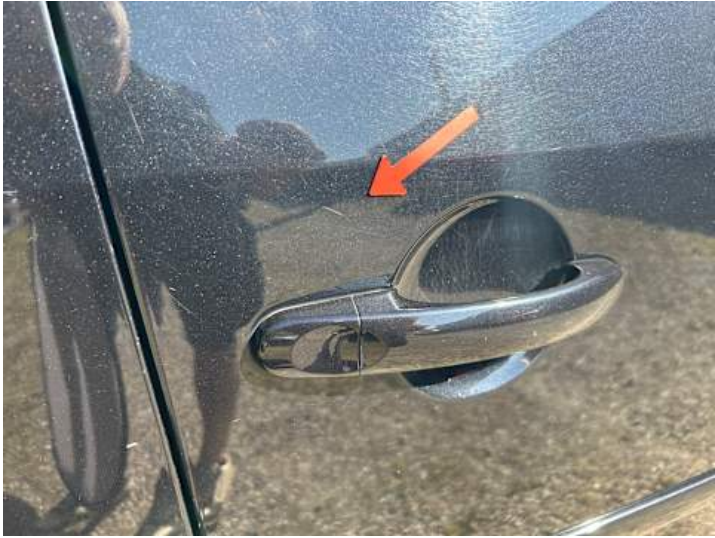
Beifahrertür (Kratzer)

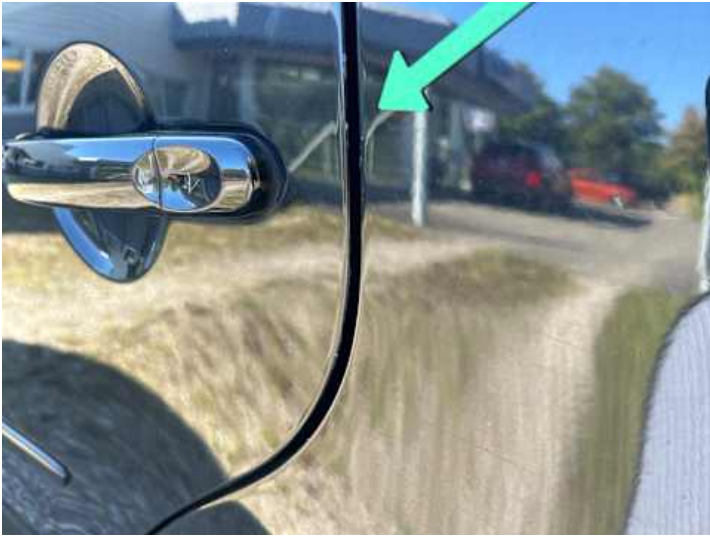
Türe hinten links (Kratzer)

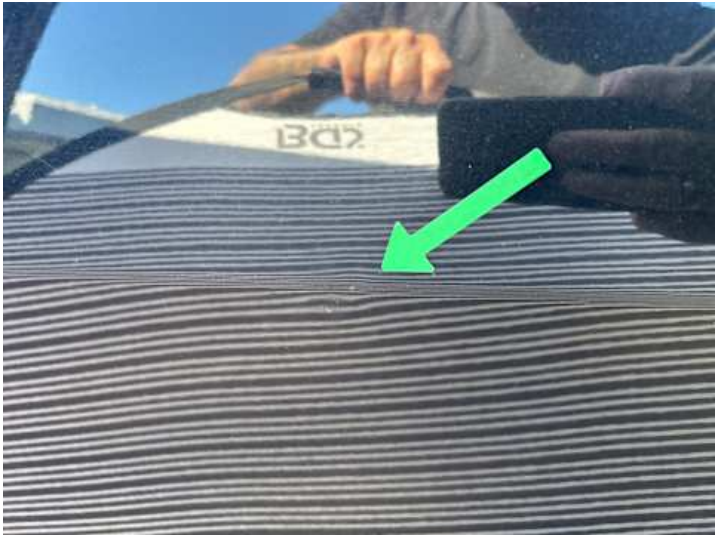
Türe hinten links (Delle)

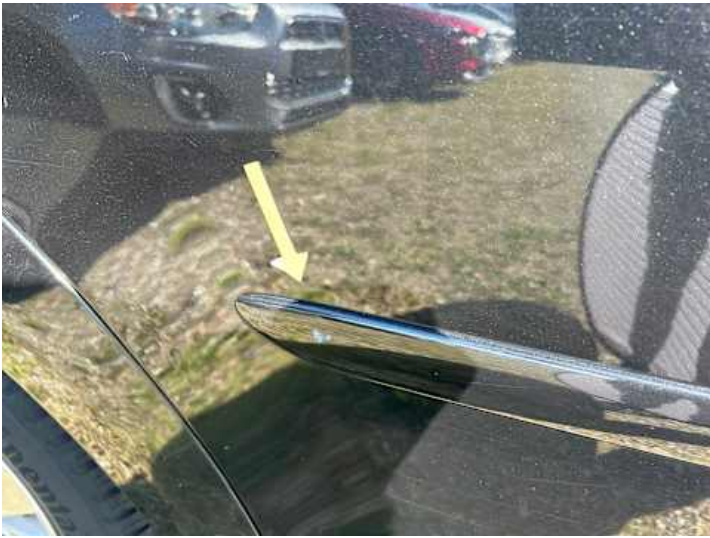
Türe hinten rechts (Kratzer)

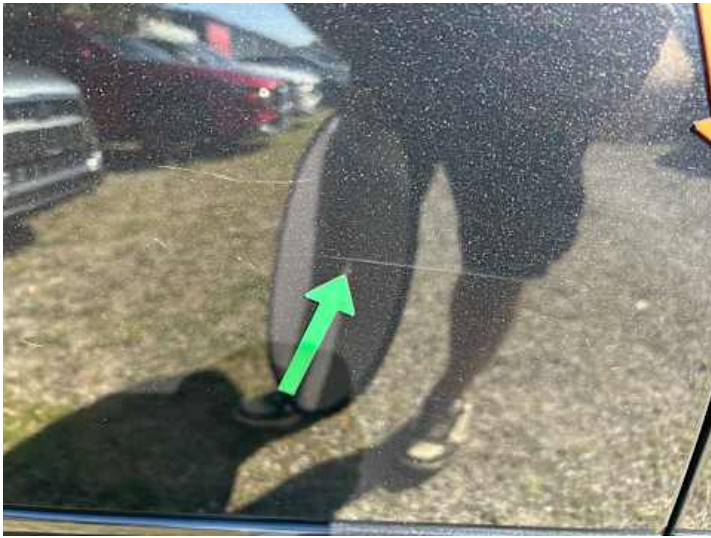
Türe hinten rechts (Kratzer)

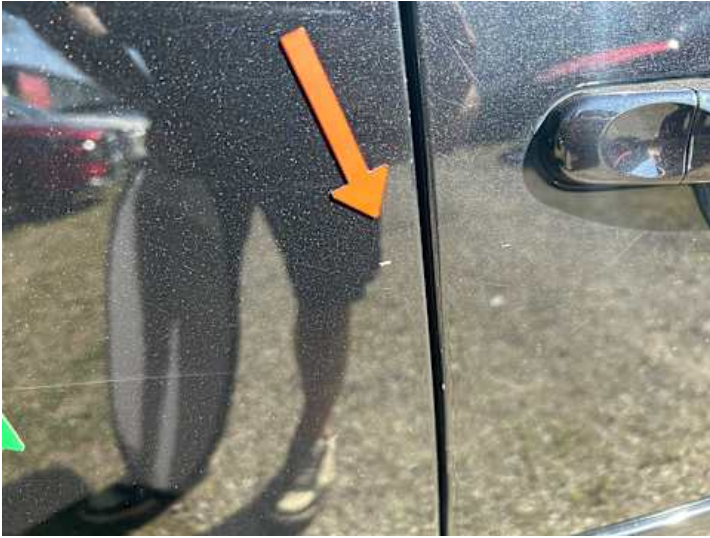
Türe hinten rechts (Kratzer)

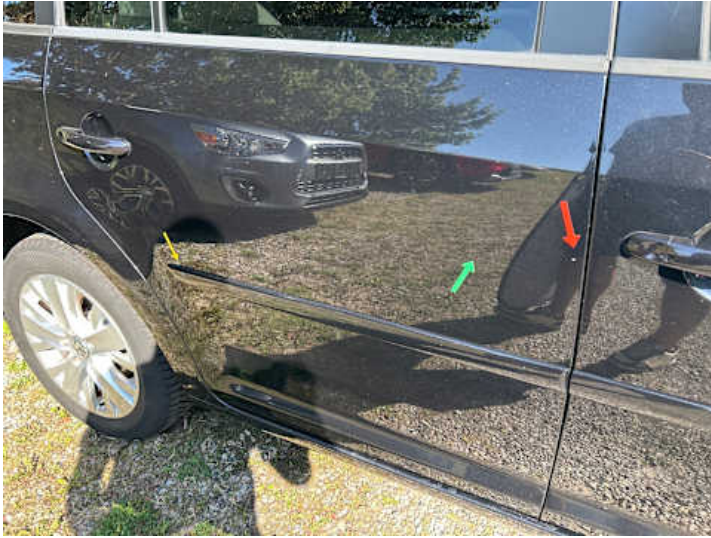
Türe hinten rechts (Kratzer)

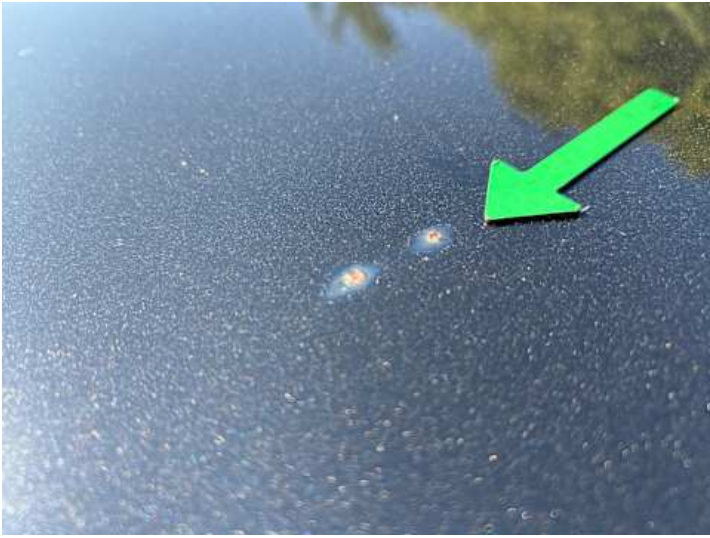
Dach (Rost, Steinschlag)

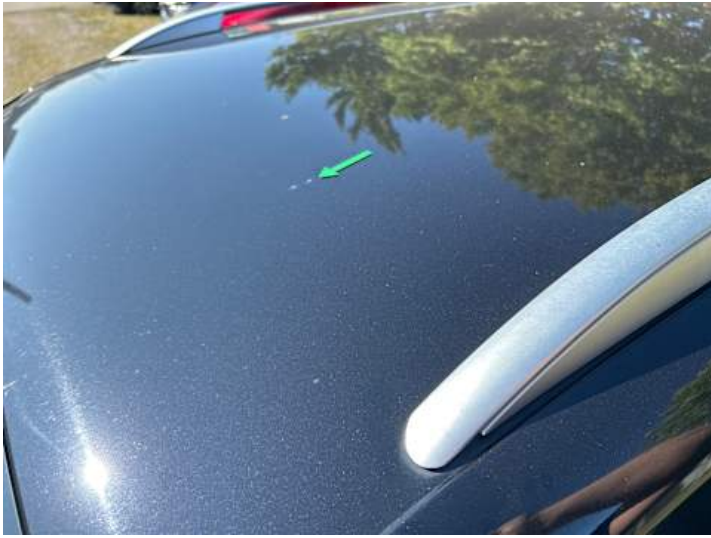
Dach (Rost, Steinschlag)

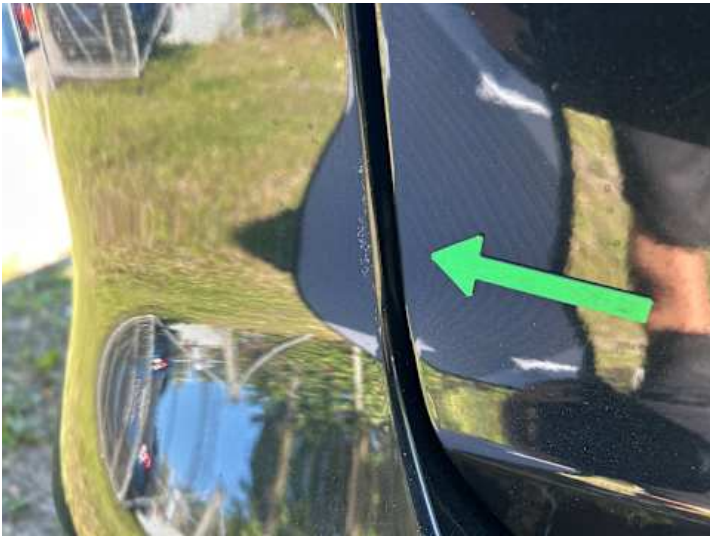
Stoßstange hinten (Kratzer)

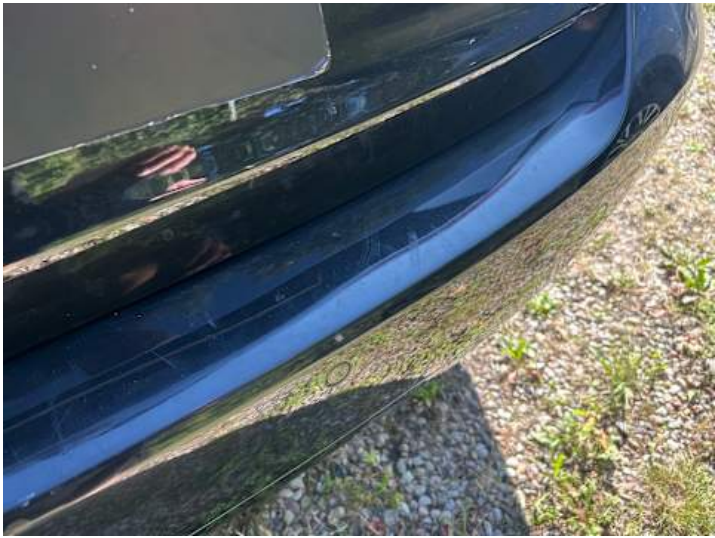
Stoßstange hinten (Kratzer)

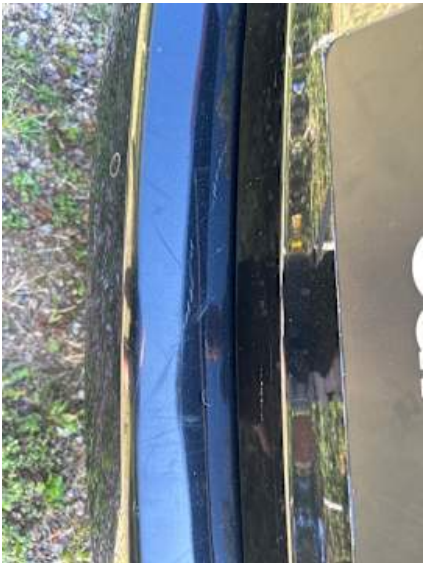
Stoßstange hinten (Kratzer)

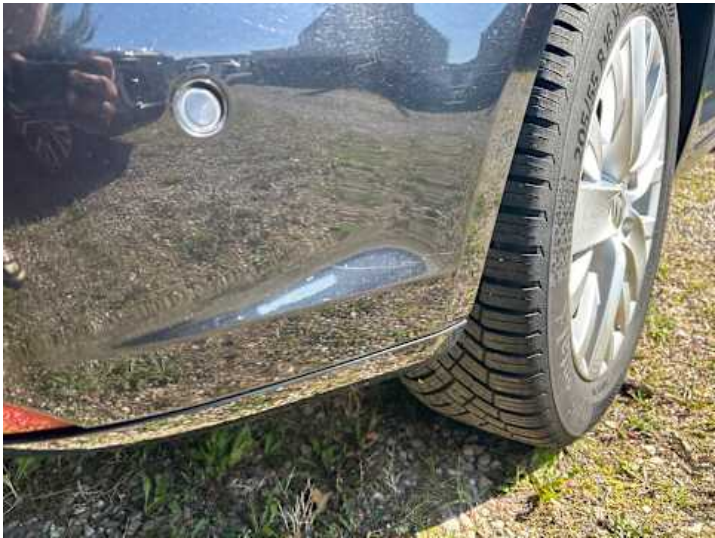
Stoßstange hinten (Kratzer)

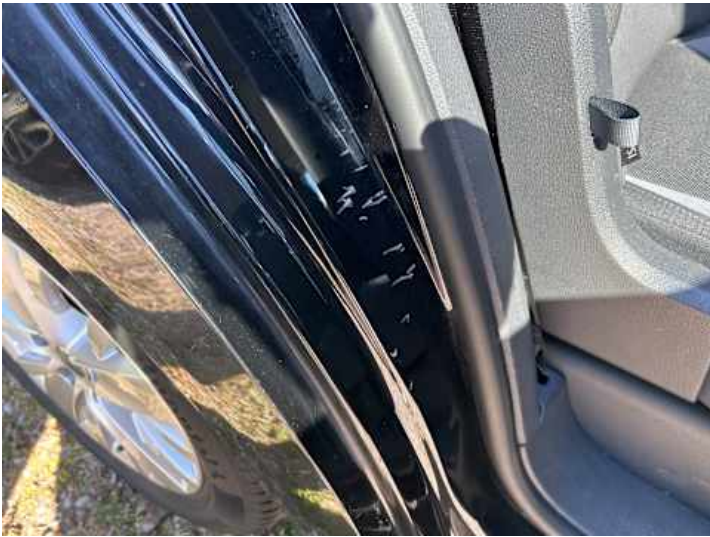
Schweller rechts (Kratzer, Delle)

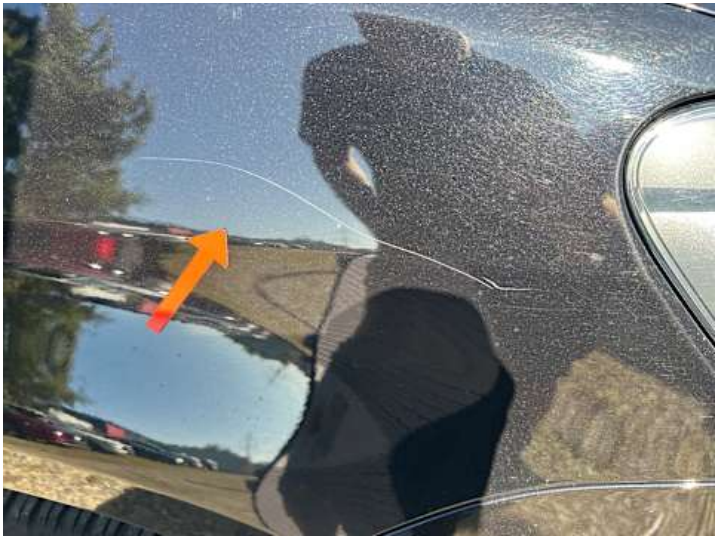
| Fahrzeugteil | Lackschichtdicke (in µm) | Fahrzeugteil | Lackschichtdicke (in µm) |
|---|---|---|---|
| Kotflügel vorne links | 130 | Kotflügel vorne rechts | 200 |

Kotflügel vorne rechts (Kratzer)

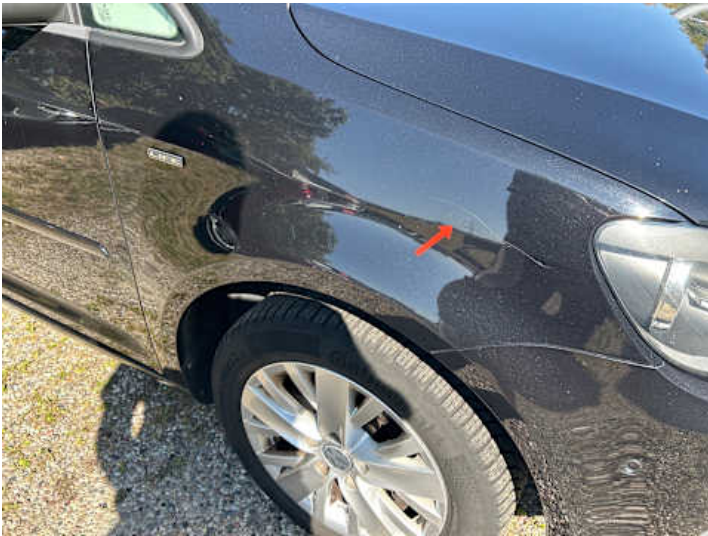
Kotflügel vorne rechts (Kratzer)

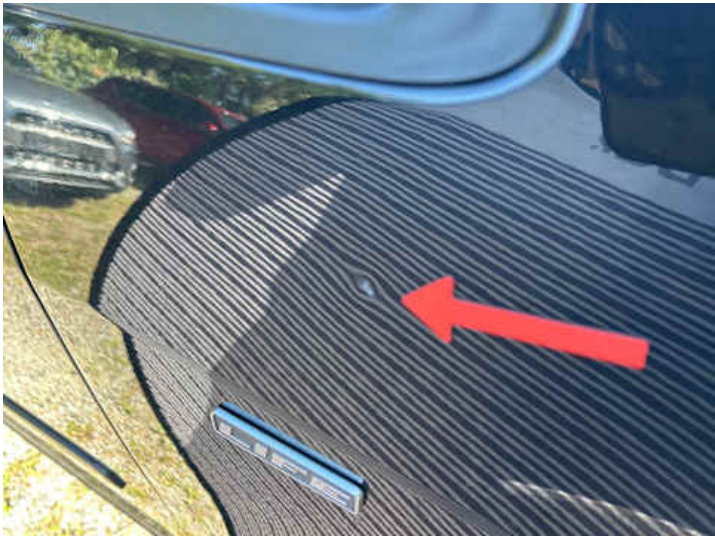
Kotflügel vorne rechts (Delle, Kratzer)

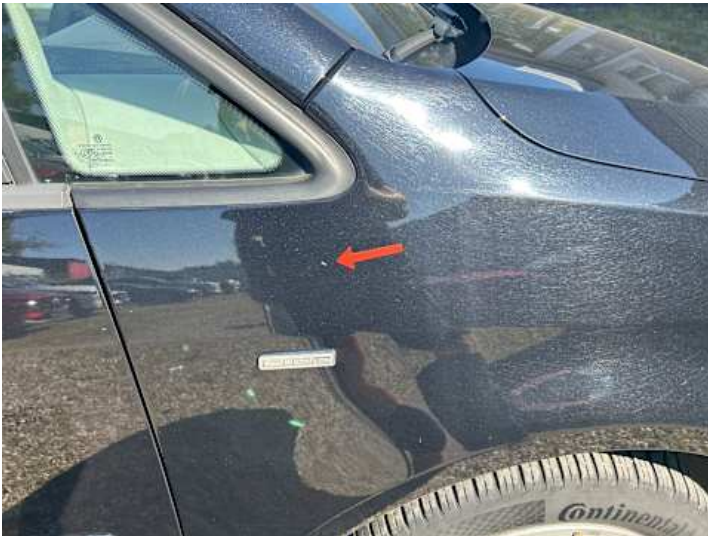
Kotflügel vorne rechts (Delle, Kratzer)

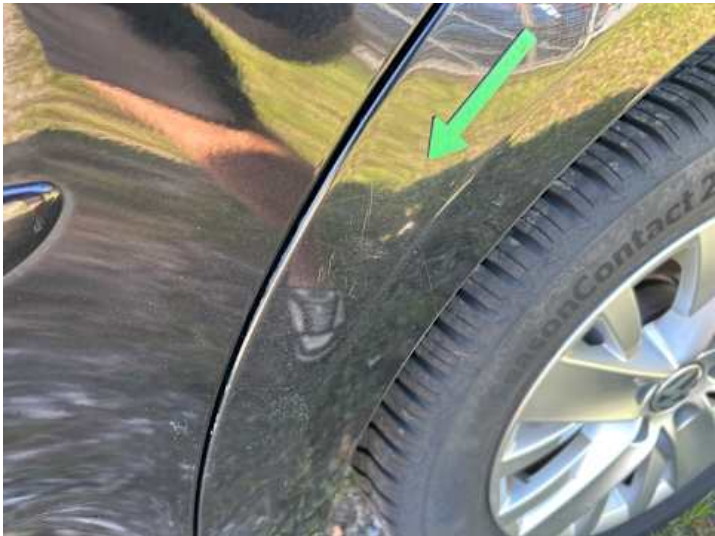
Seitenteil hinten links (Kratzer)

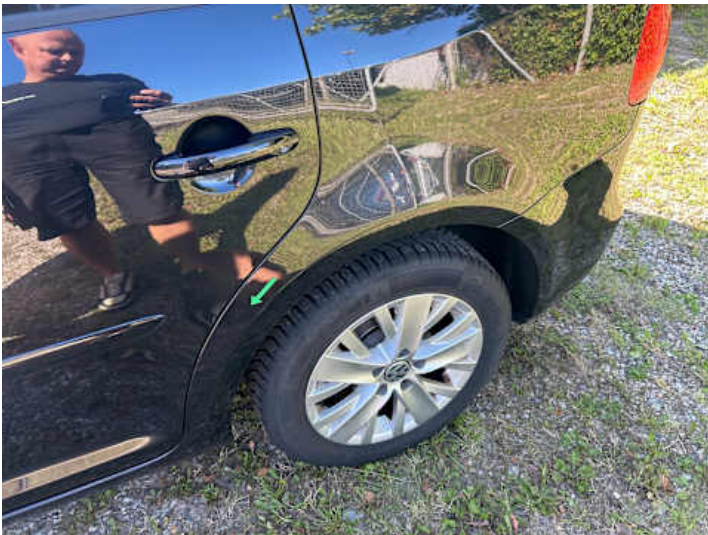
Seitenteil hinten links (Kratzer)

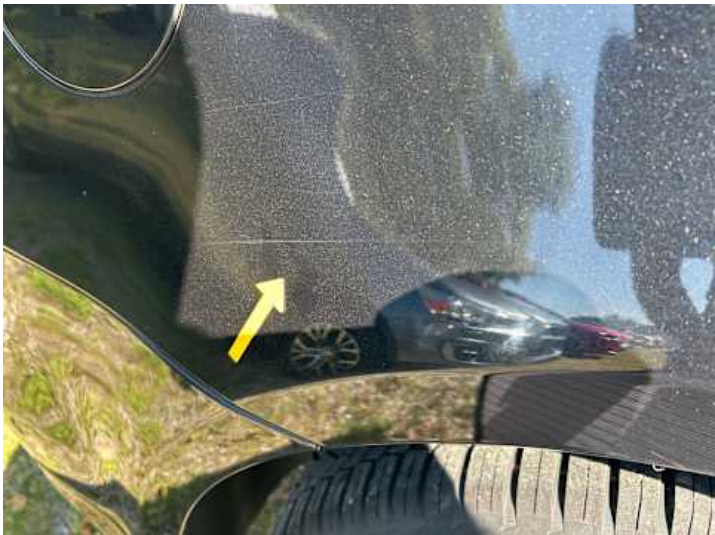
Seitenteil hinten rechts (Kratzer, Delle)

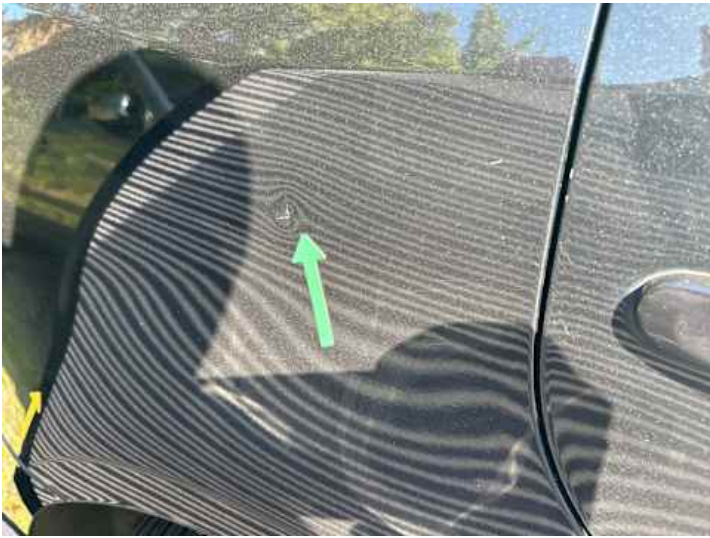
Seitenteil hinten rechts (Kratzer, Delle)

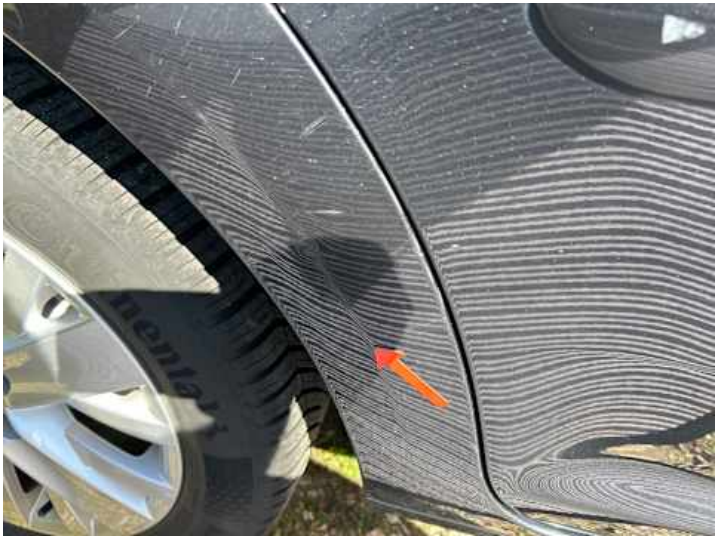
Seitenteil hinten rechts (Kratzer, Delle)

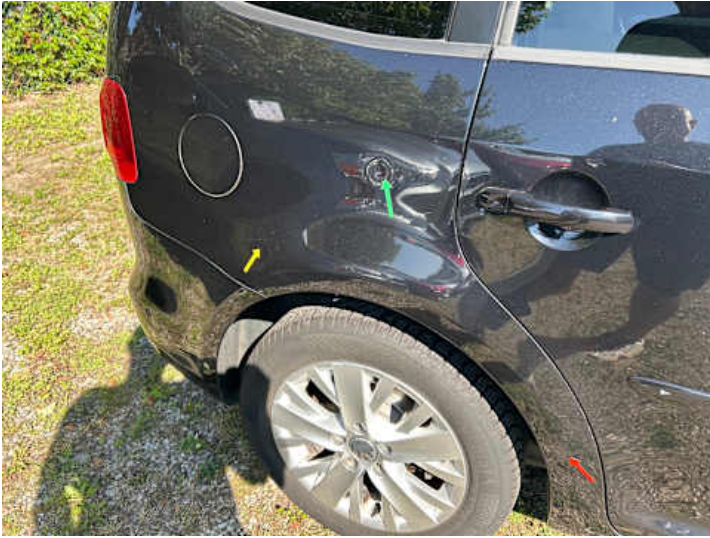
Seitenteil hinten rechts (Kratzer, Delle)

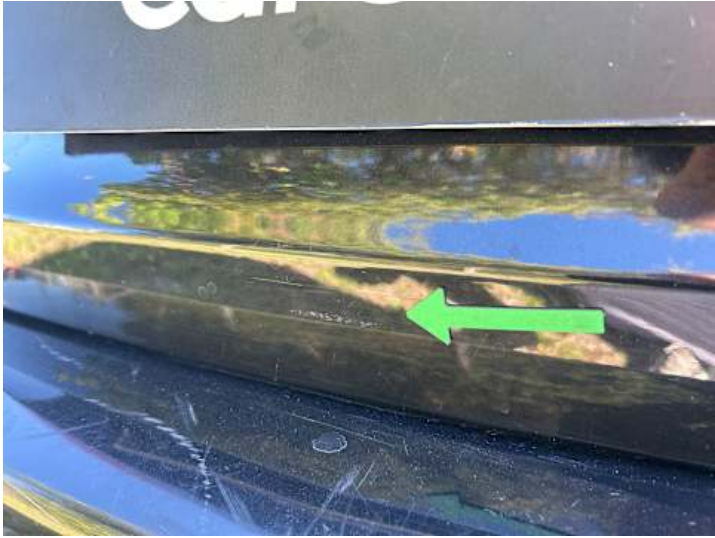
Heckklappe (Kratzer, Delle)

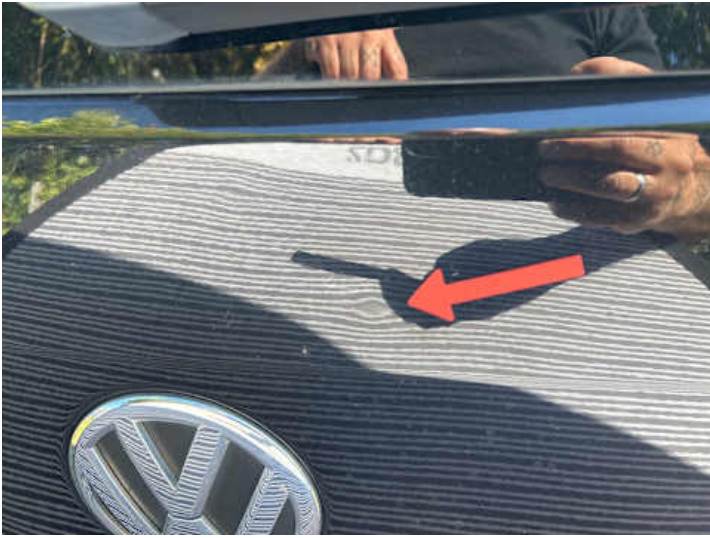
Heckklappe (Kratzer, Delle)

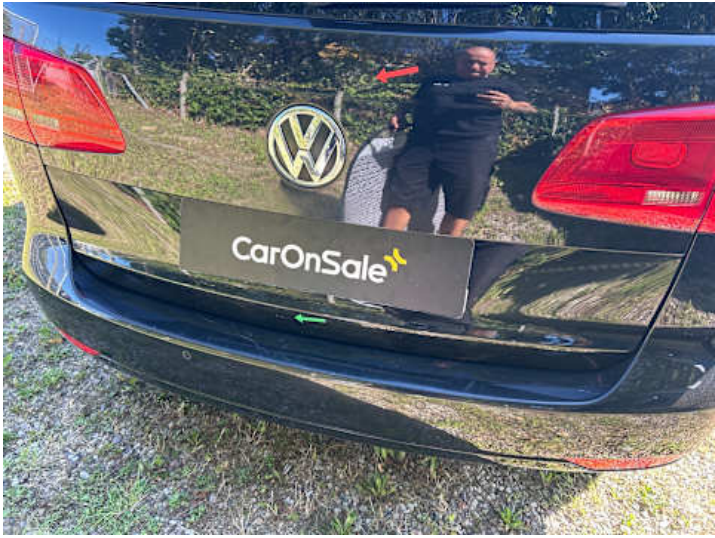
Heckklappe (Kratzer, Delle)

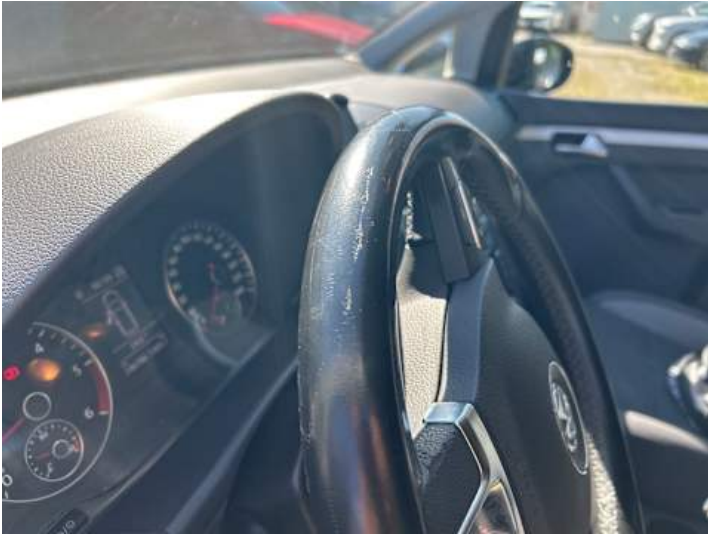
Innenraum (Verschleiß)

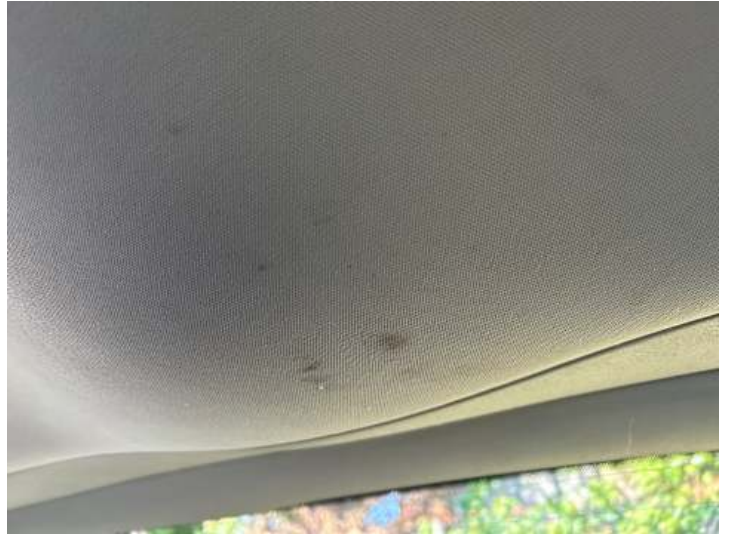
Innenraum (Verschmutzung)

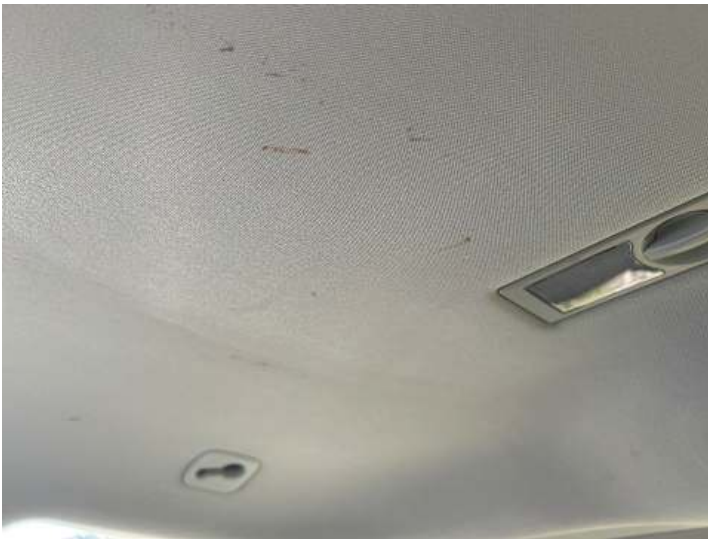
Innenraum (Verschmutzung)
