## Ford Fiesta ST

EZ 11/2015 | Limousine | Benzin | Schaltgetriebe | 182.542km

Fahrzeug aufgenommen am: 06.08.2026

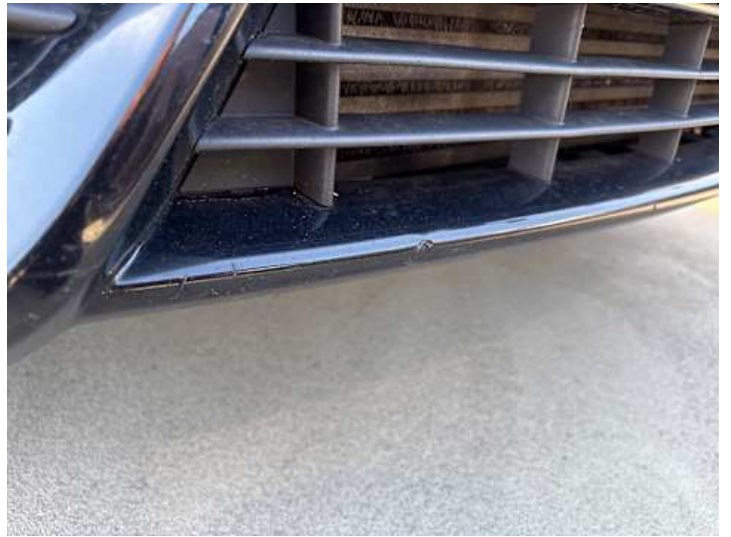
Stoßstange vorne (Kratzer)

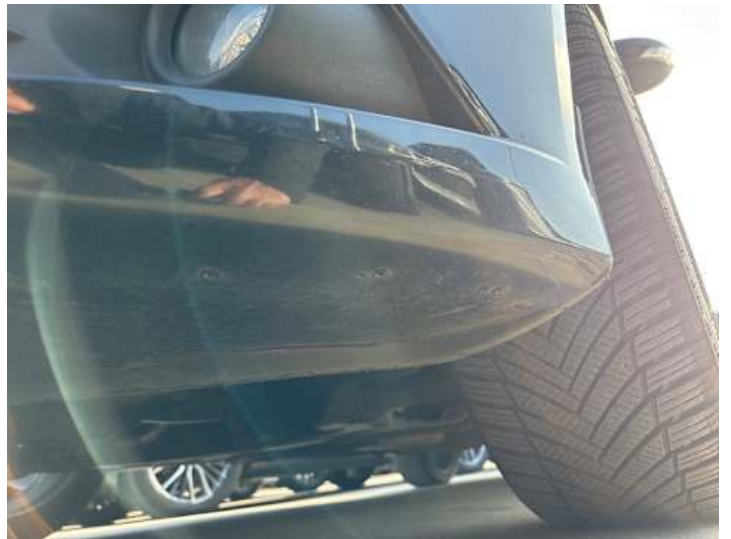
Stoßstange vorne (Kratzer)

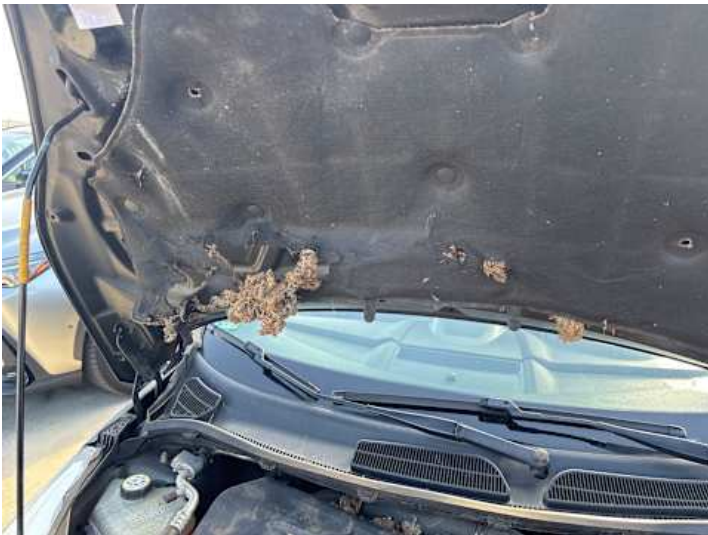
Motorhaube (Riss/Bruch)

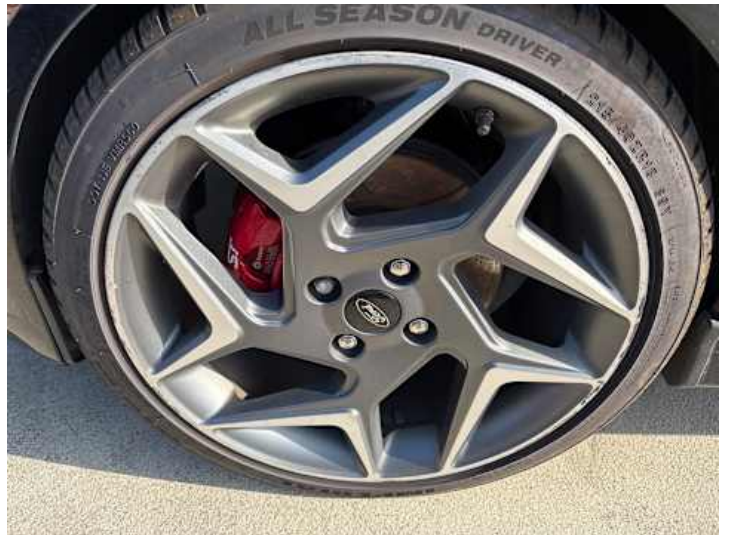
Rad (Kerben, Kratzer)

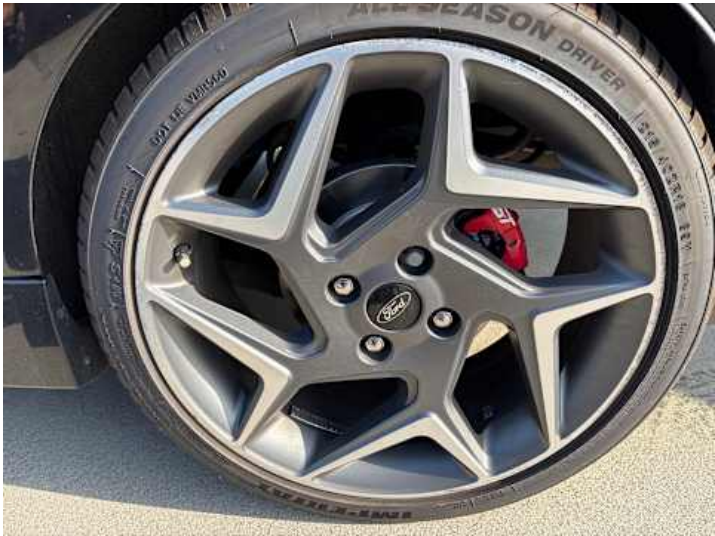
Rad (Kerben, Kratzer)

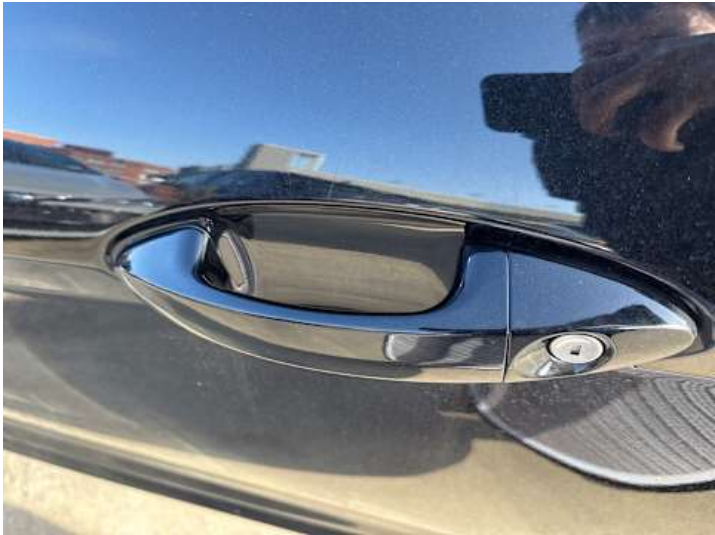
Fahrtür (Kratzer)

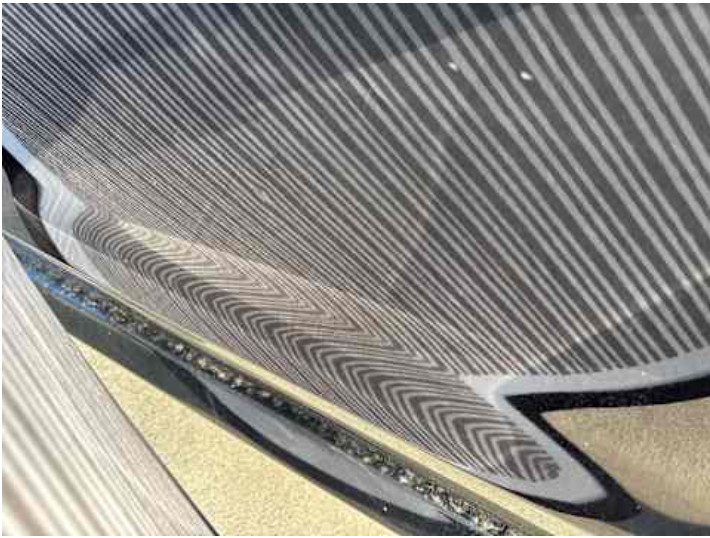
| Fahrzeugteil | Lackschichtdicke (in µm) | Fahrzeugteil | Lackschichtdicke (in µm) |
|---|---|---|---|
| Fahrertür | 115 | Beifahrertür | 120 |

Fahrertür (Delle)

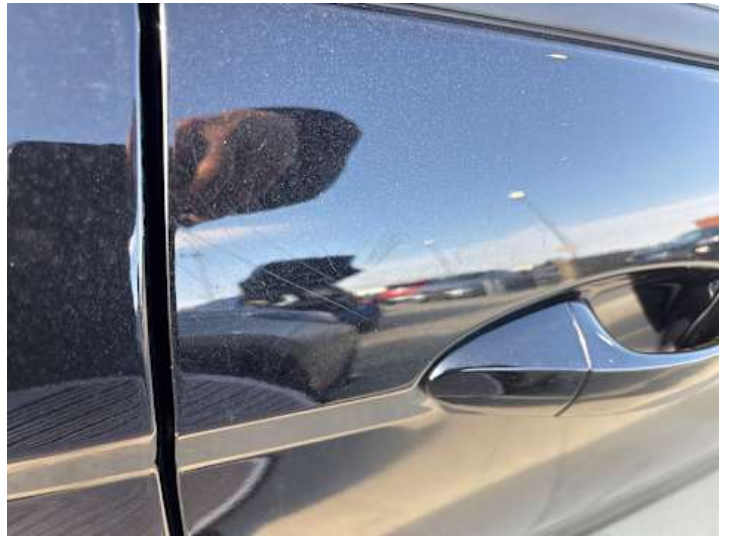
Beifahrertür (Kratzer)

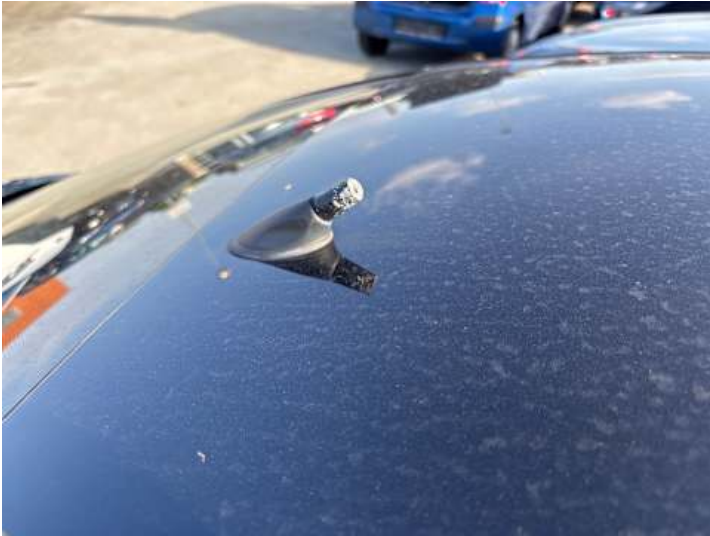
Dach (Riss/Bruch)

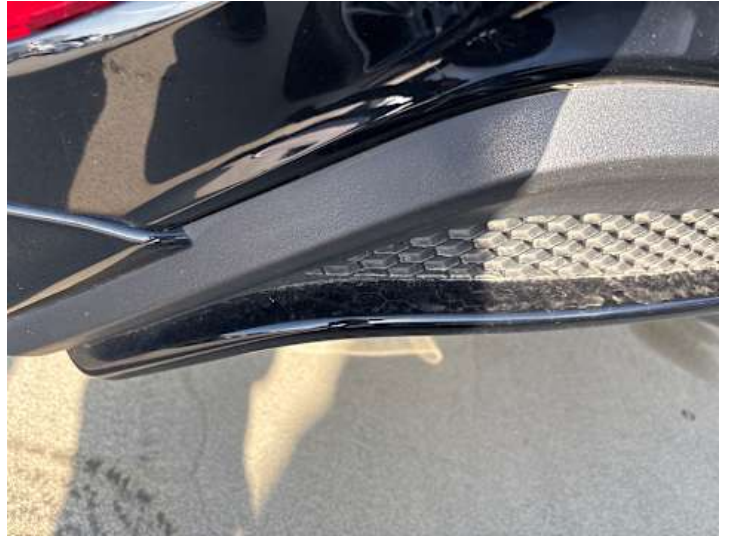
Stoßstange hinten (Kratzer, Spaltmaße ungenau)

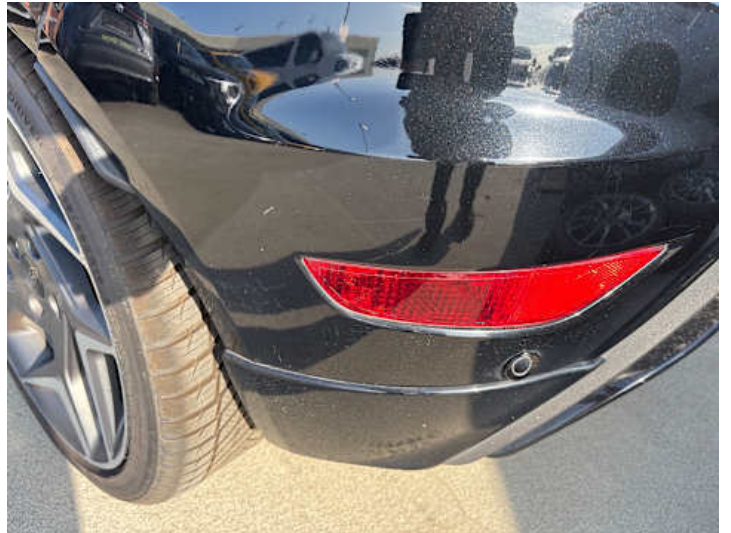
Stoßstange hinten (Kratzer, Spaltmaße ungenau)

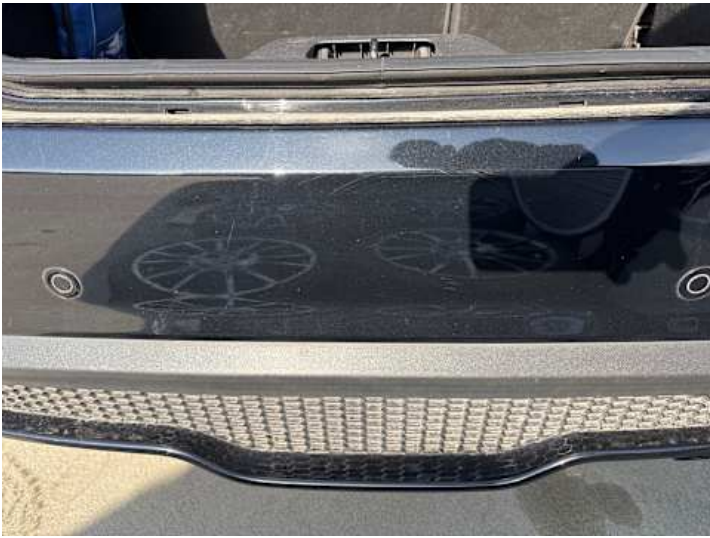
Stoßstange hinten (Kratzer, Spaltmaße ungenau)

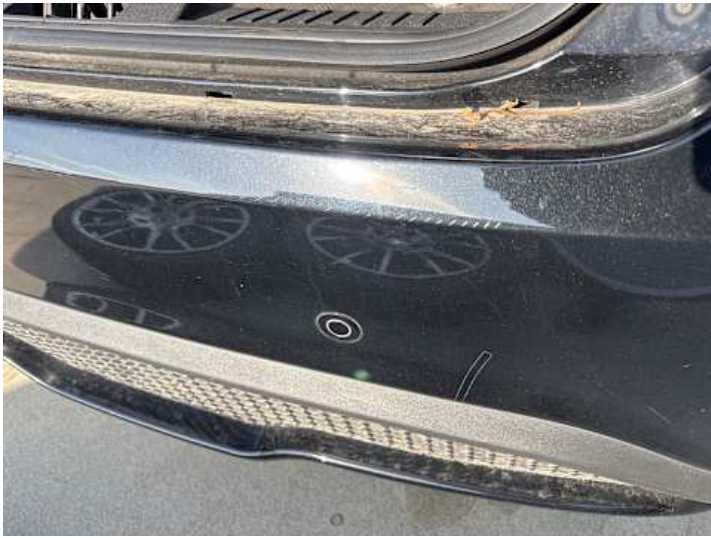
Stoßstange hinten (Kratzer, Spaltmaße ungenau)

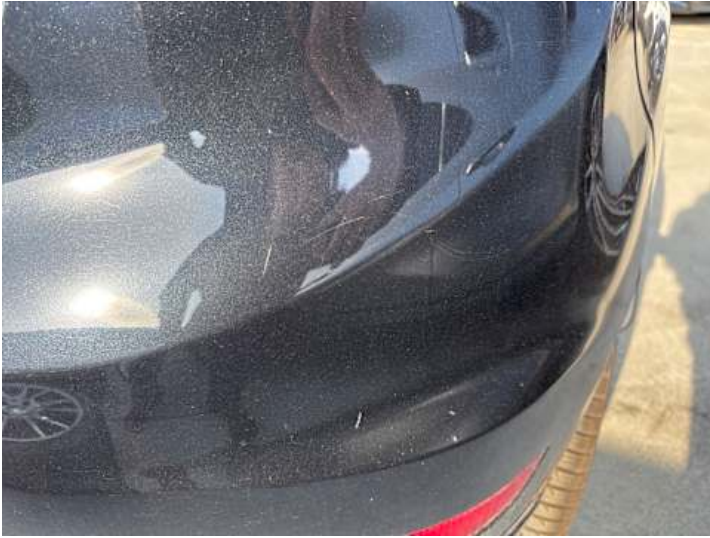
Stoßstange hinten (Kratzer, Spaltmaße ungenau)

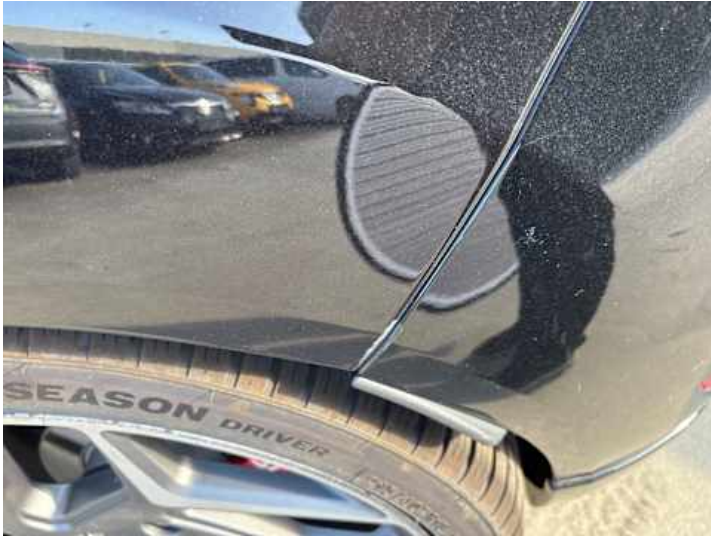
Stoßstange hinten (Spaltmaße ungenau)

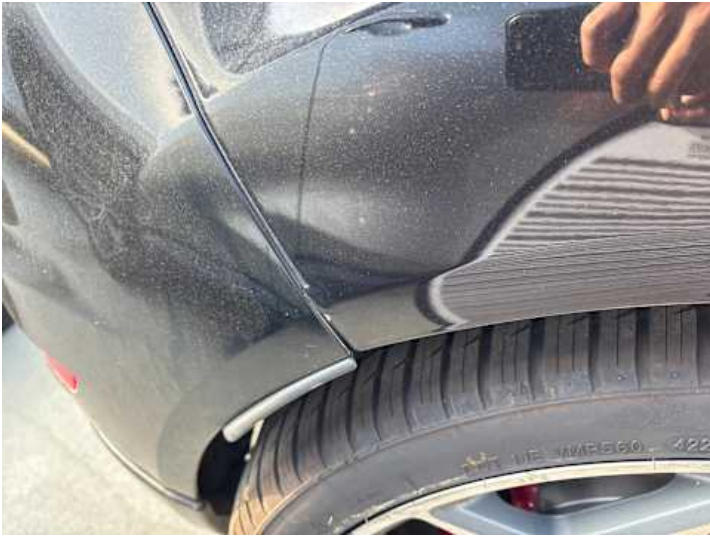
Stoßstange hinten (Spaltmaße ungenau)

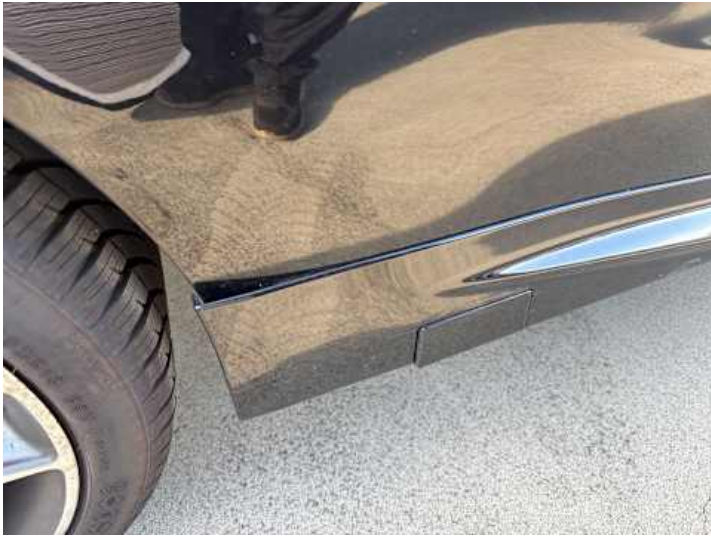
Schweller rechts (Spaltmaße ungenau)

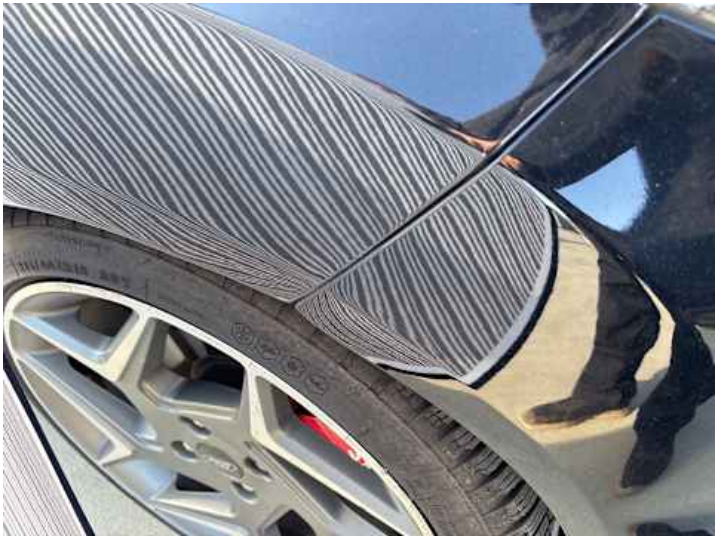
Kotflügel vorne rechts (Verformung)

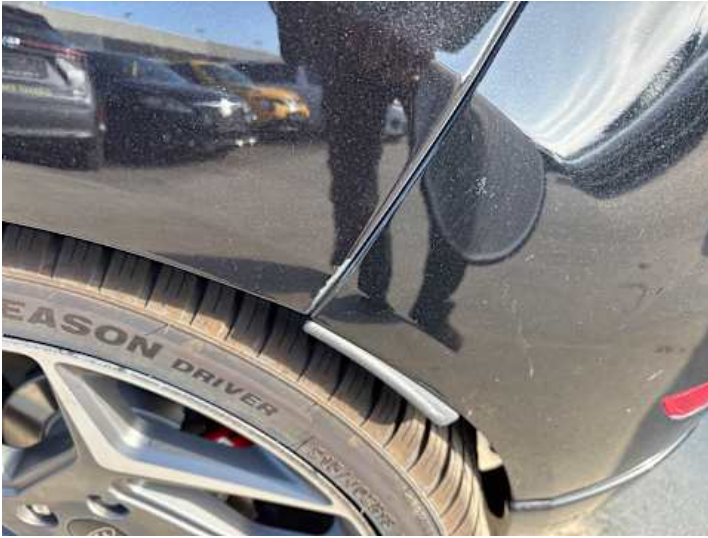
Seitenteil hinten links (Lackschaden)

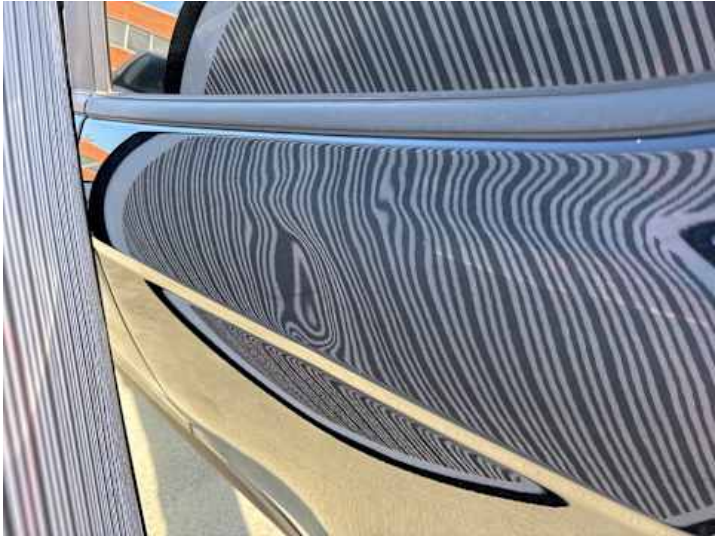
Seitenteil hinten links (Verformung, Kratzer)

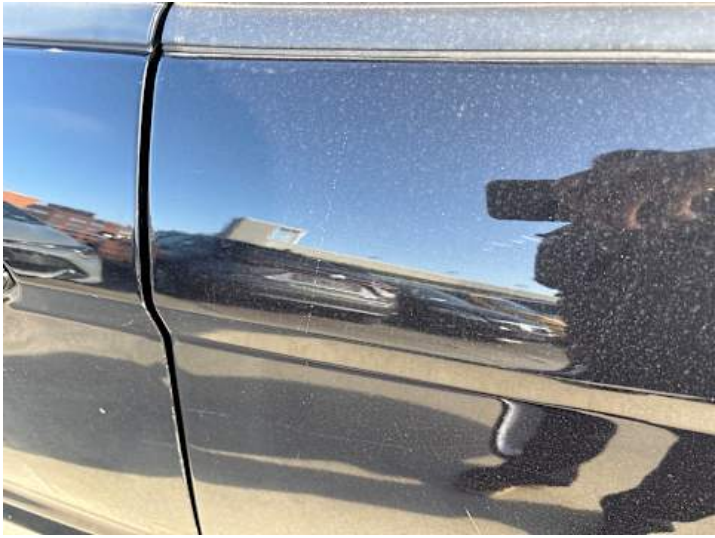
Seitenteil hinten links (Kratzer)

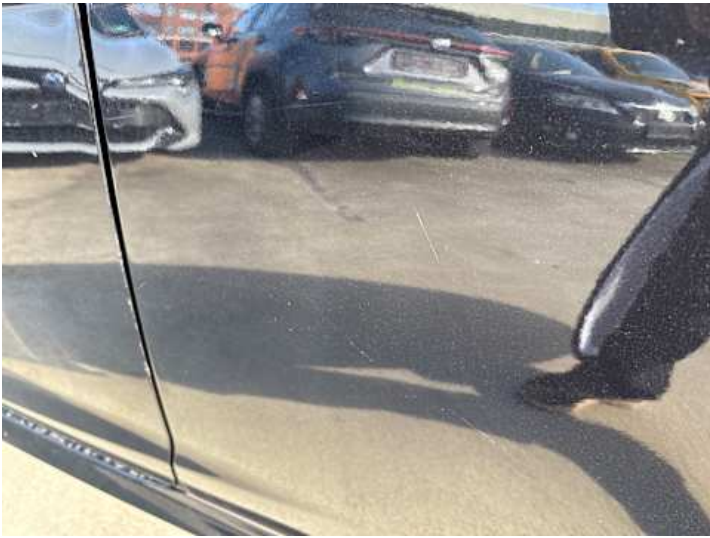
Seitenteil hinten links (Kratzer)

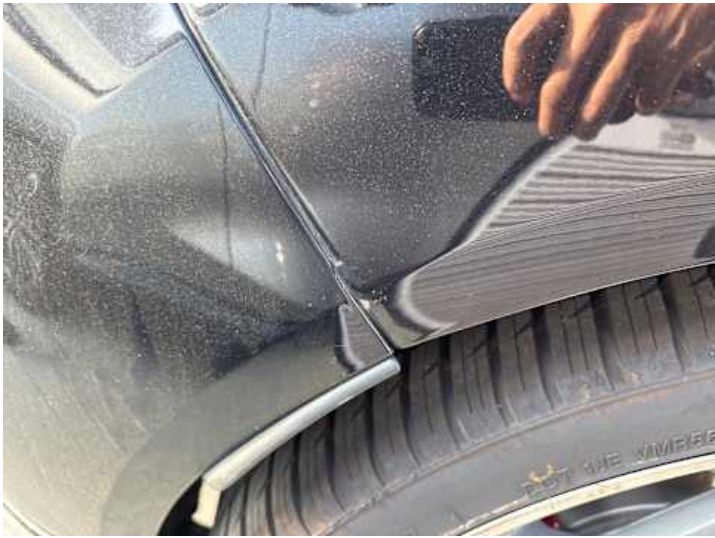
Seitenteil hinten rechts (Lackschaden, Kratzer)

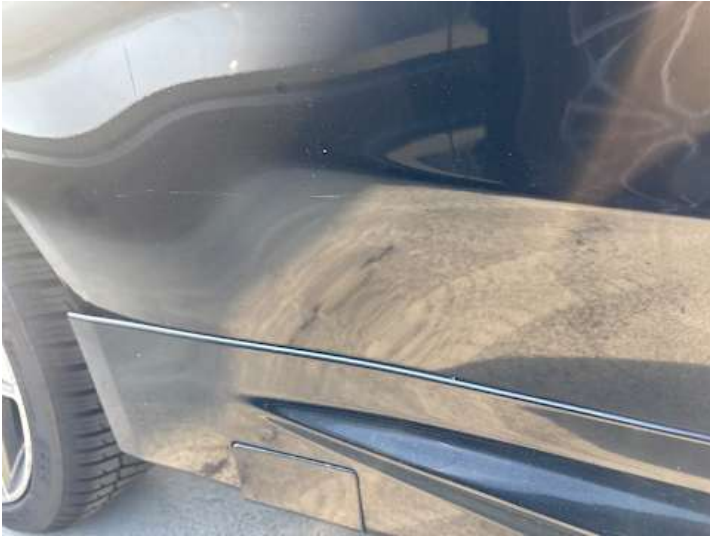
Seitenteil hinten rechts (Kratzer)

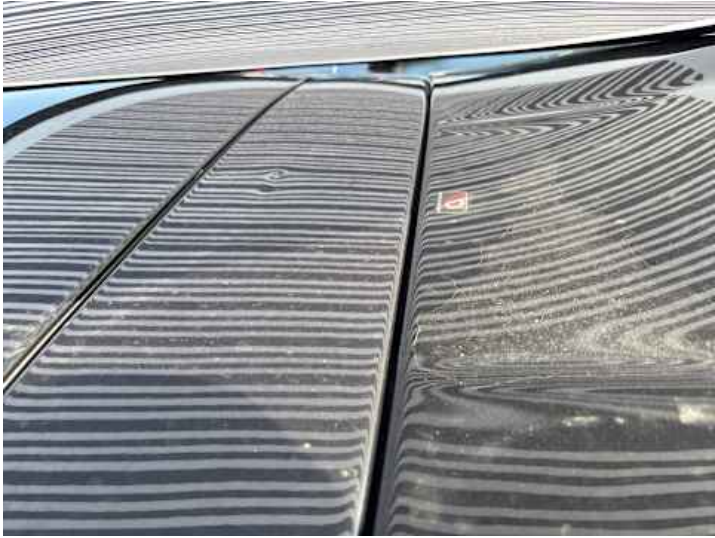
Heckklappe (Delle)

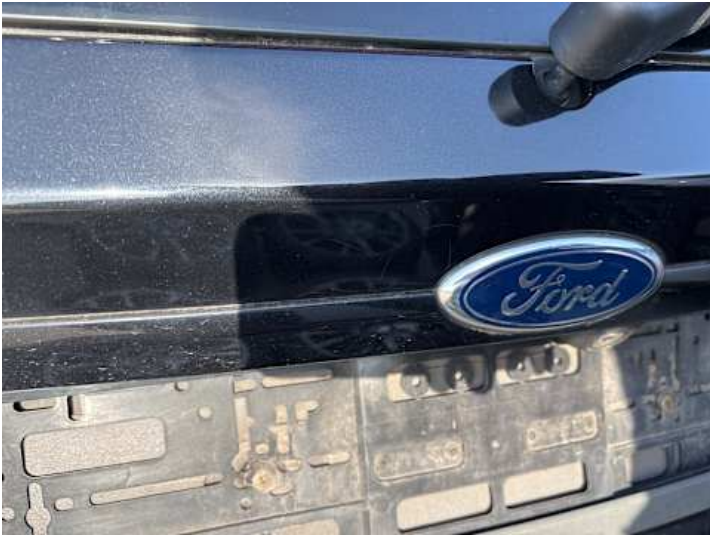
Heckklappe (Kratzer)

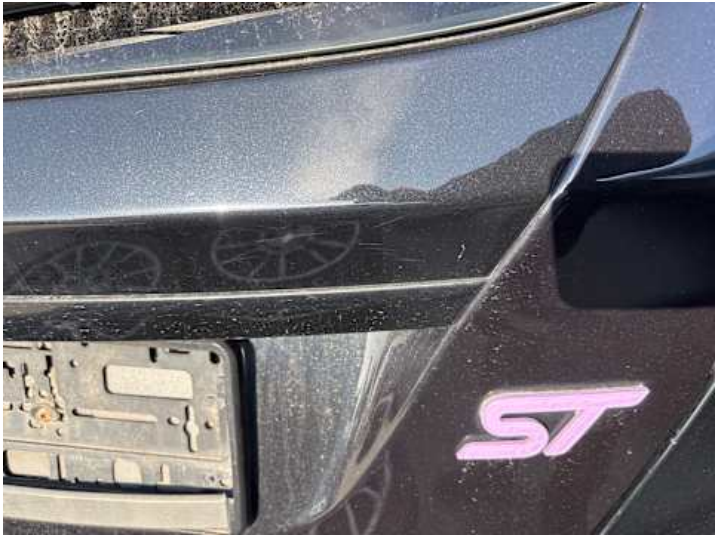
Heckklappe (Kratzer)

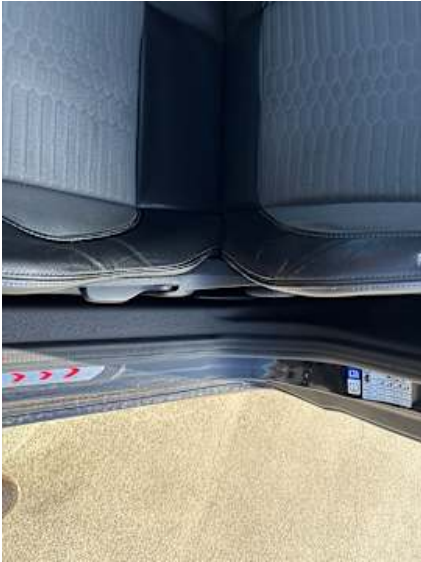
Innenraum (Diverse Schäden, Verschleiß)

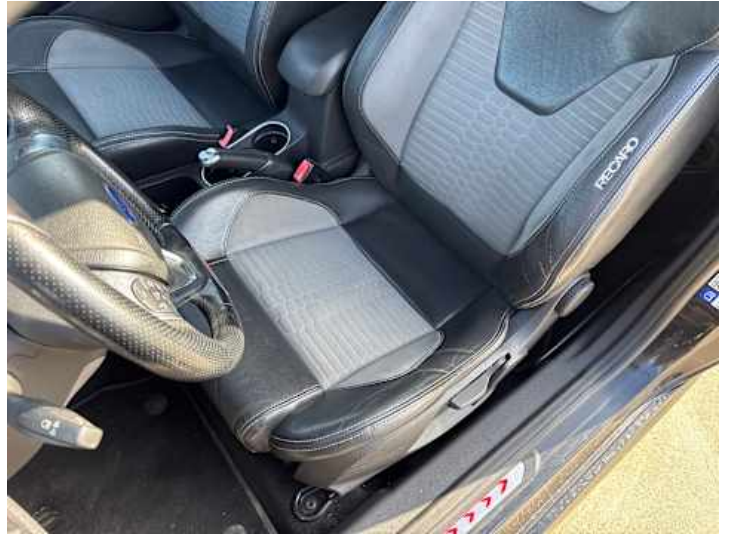
Innenraum (Diverse Schäden, Verschleiß)

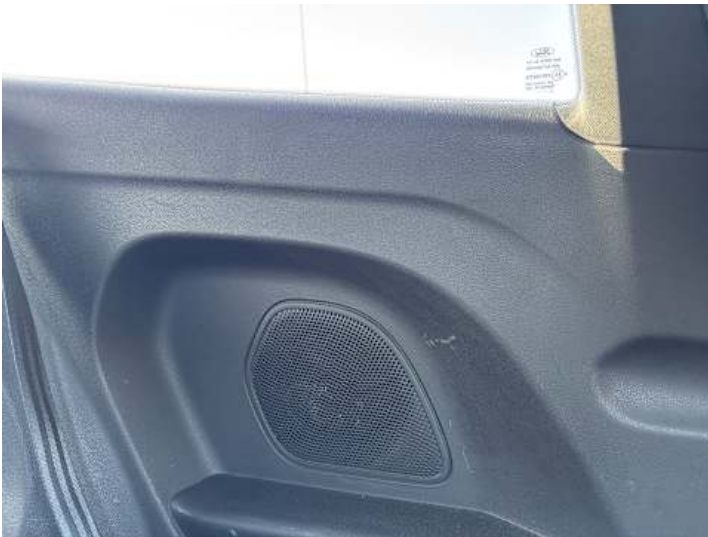
Innenraum (Kratzer, Diverse Schäden)

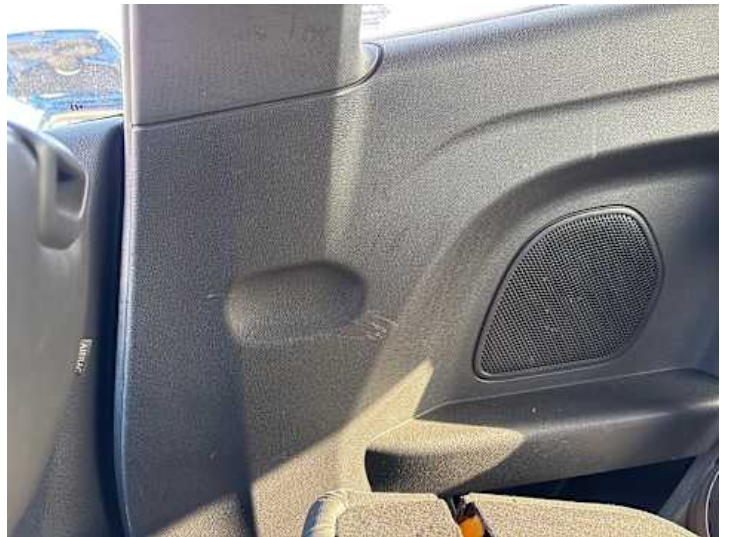
Innenraum (Kratzer, Diverse Schäden)

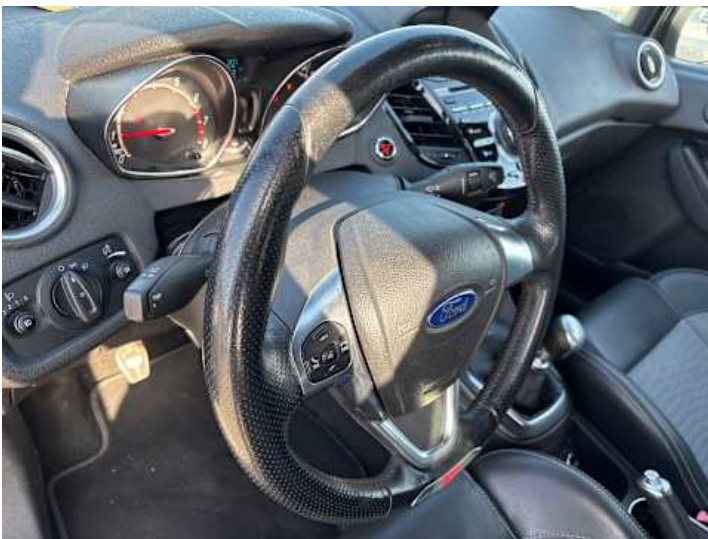
Innenraum (Diverse Schäden)

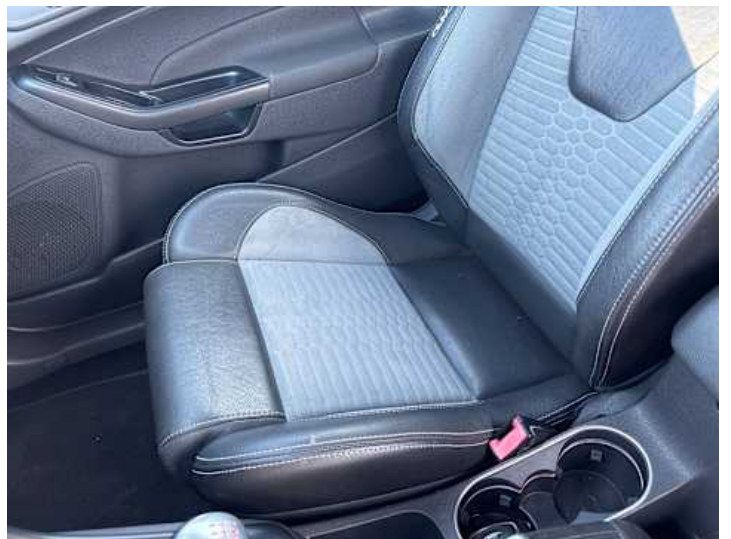
Innenraum (Diverse Schäden)

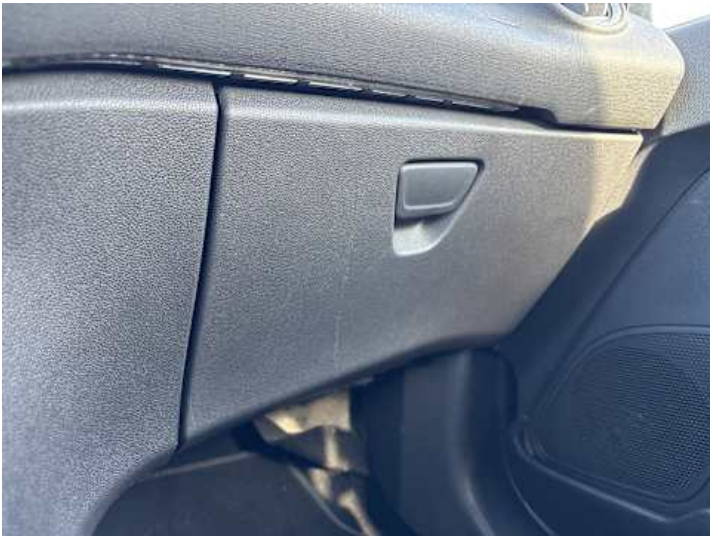
Innenraum (Kratzer)

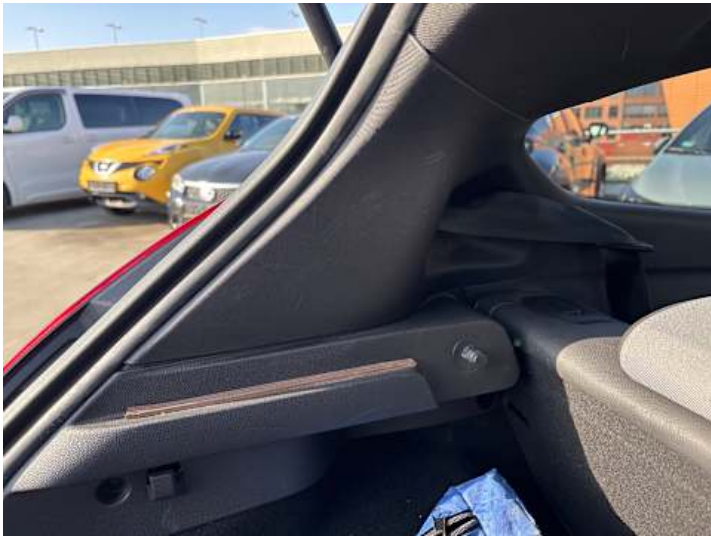
Innenraum (Kratzer, Diverse Schäden)

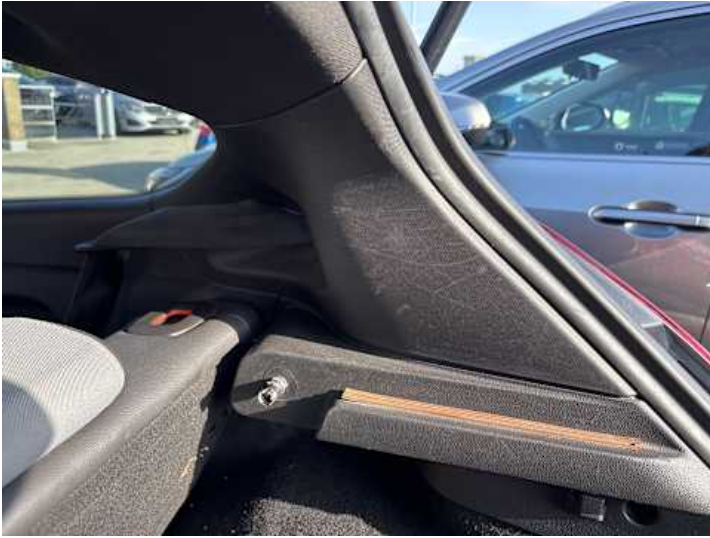
Innenraum (Kratzer, Diverse Schäden)

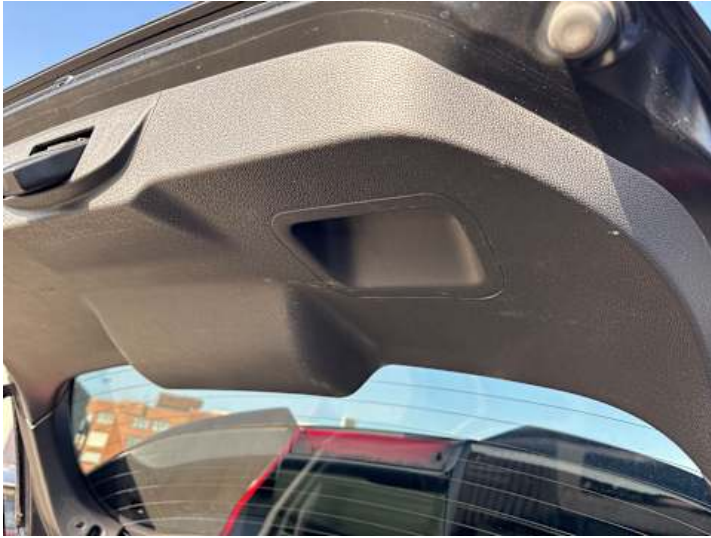
Innenraum (Kratzer, Diverse Schäden)

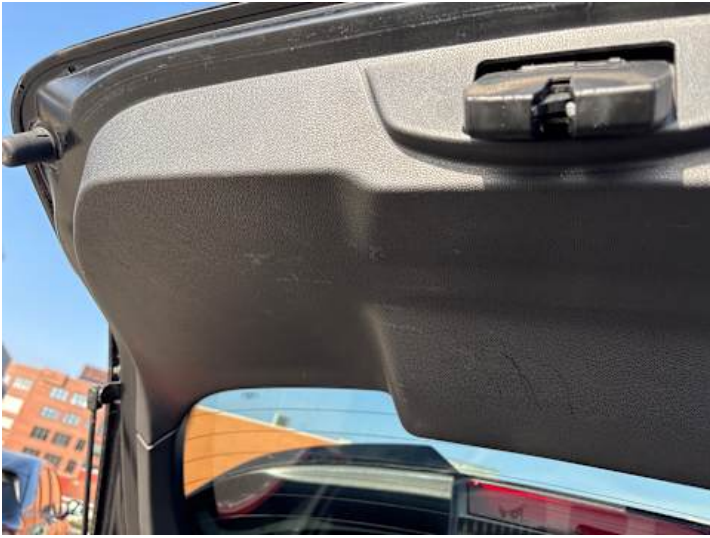
Innenraum (Kratzer, Diverse Schäden)

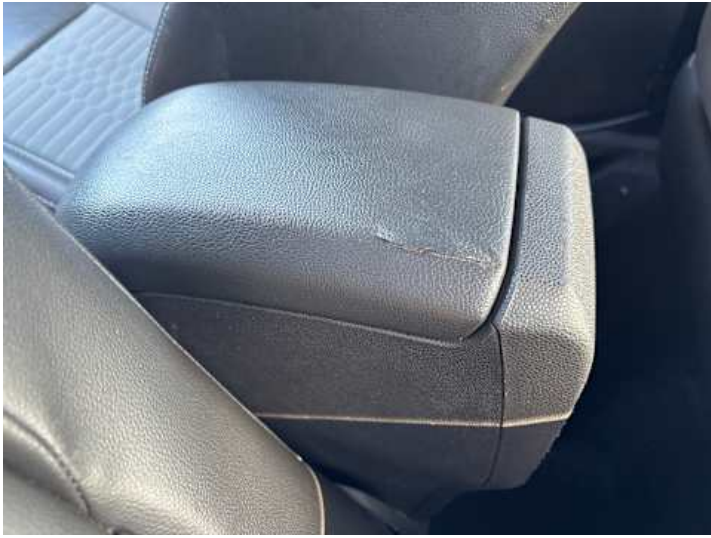
Innenraum (Riss/Bruch)
